RELATÓRIO TRIMESTRAL
OUTUBRO DE 2023 A JANEIRO DE 2024
OBRAS DE DESCARACTERIZAÇÃO DE BARRAGENS ALTEADAS PELO MÉTODO DE MONTANTE

DIQUES 1A E 1B
MINA CONCEIÇÃO - COMPLEXO ITABIRA – ITABIRA - MG
PROCESSO SEI 2090.01.0001318/2022-84

Nova Lima, MG
Fevereiro de 2024

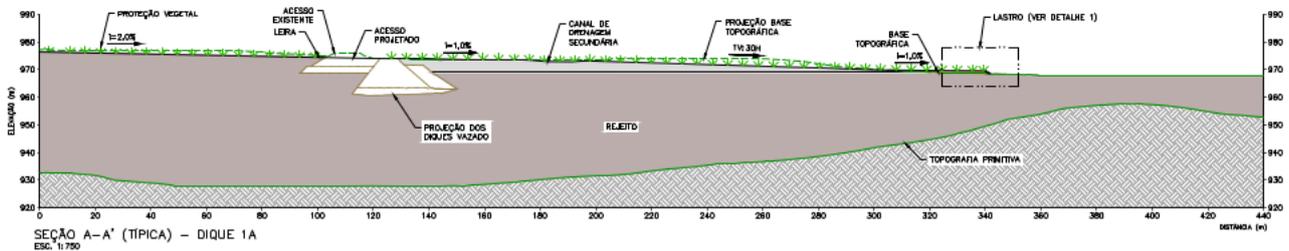
Figura 4. Seção A – A' (Típica) – Dique 1A.

Foram escavados 15.170,18m³, classificados como material de 1ª categoria, referente à remoção da crista e 54.186,92 m³ referentes à reconformação a montante do Dique.

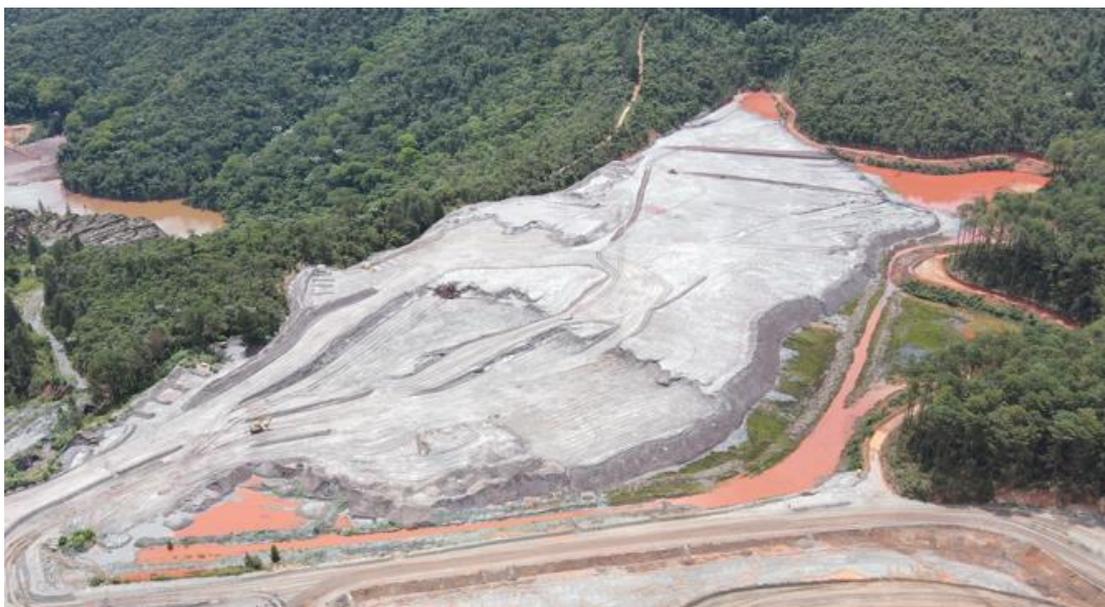
Foto 3. Área de execução do preenchimento do reservatório a montante do Dique 1A através de um aterro de conquista com rejeito filtrado.

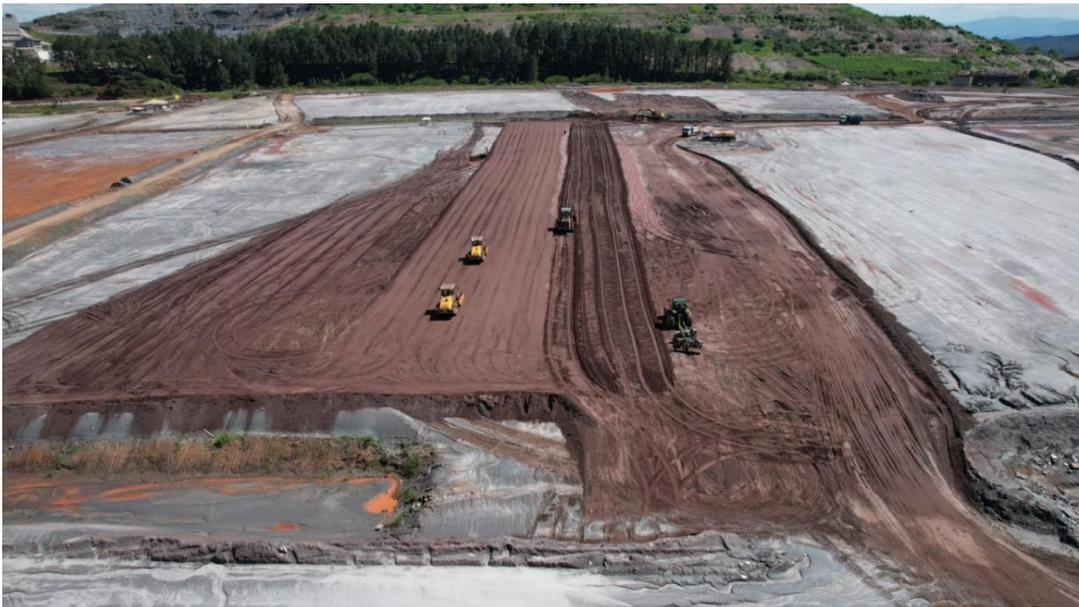
Foto 4. Regrade a montante do reservatório.

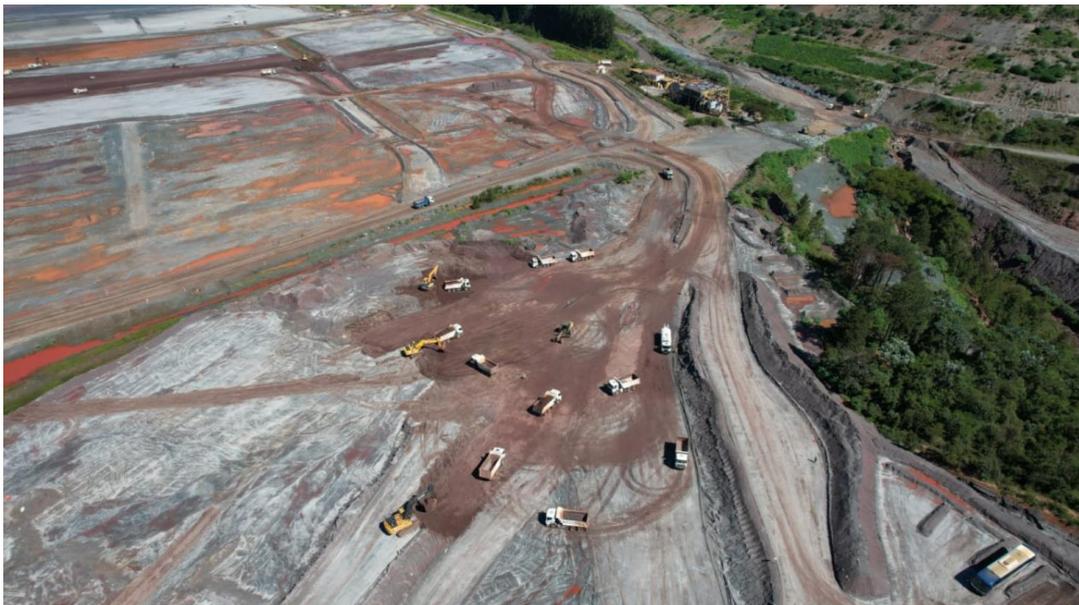
Foto 5. Carga de material da área de estoque para uso no regrade a montante.

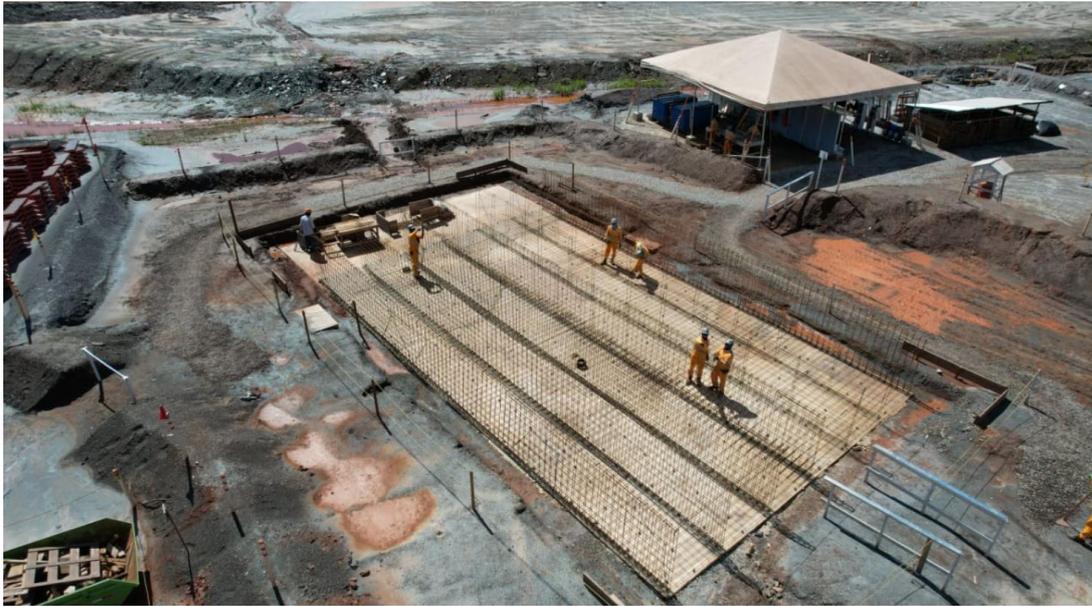
Foto 6. Execução de galeria do canal de drenagem C1.

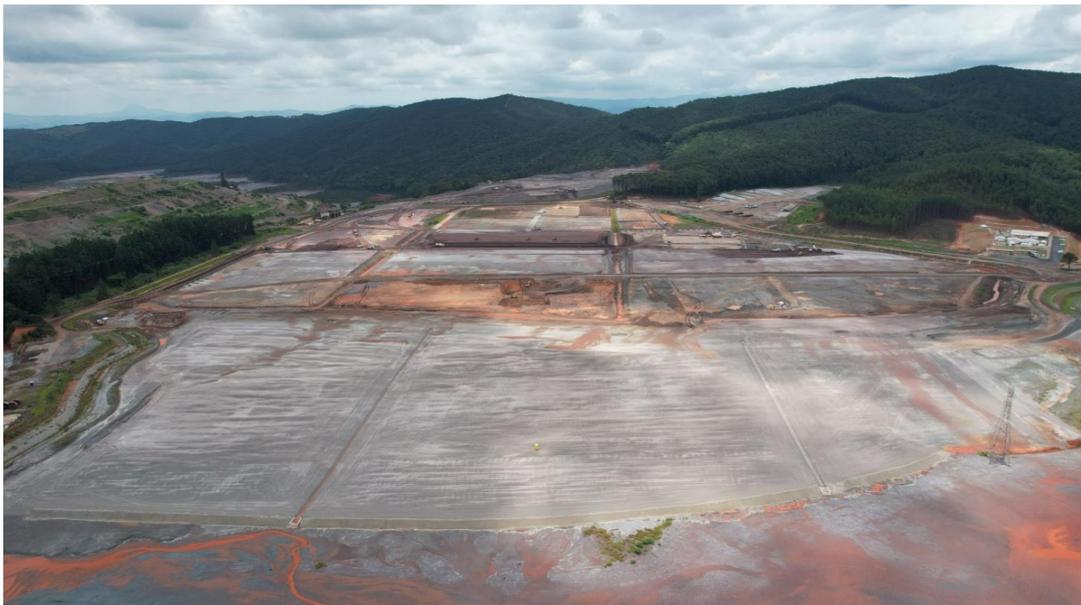
Foto 7. Reconformação do reforço a jusante e execução dos canais secundários.

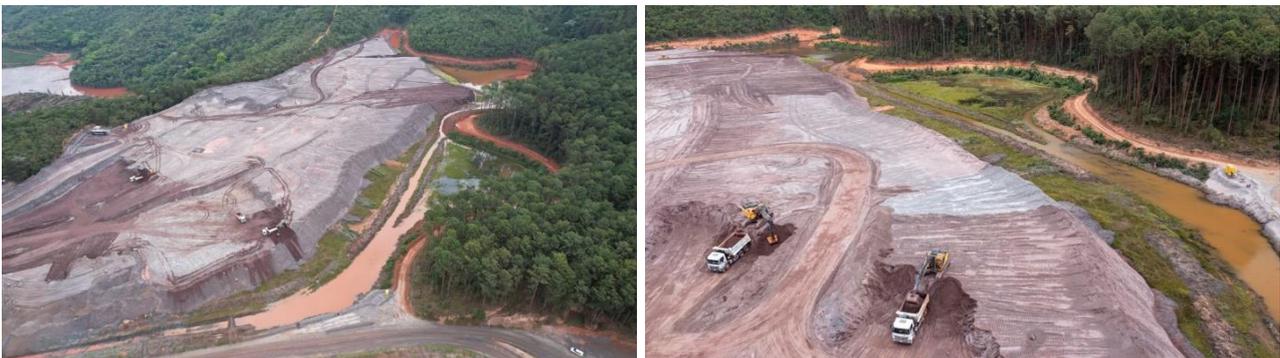
Foto 8 e Foto 9. Canal provisório de direcionamento de água do Dique 1A para Barragem Itabiruçu. Fonte: Vale, 2024.

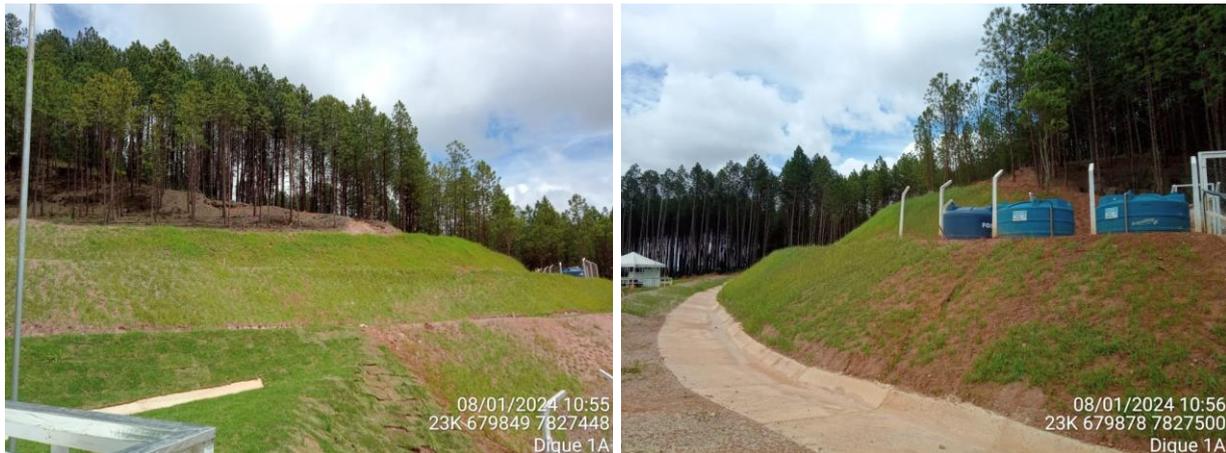
estabilidade do solo. Essas práticas são adotadas para garantir a sustentabilidade e a integridade das áreas afetadas. No que tange à estrutura do Dique 1A, é importante ressaltar a conclusão dos trabalhos de reconformação dos taludes na área designada para o canteiro de obras, conforme evidenciado nas fotografias abaixo. Essas intervenções foram realizadas com o propósito de prevenir o processo de ravinamento, empregando a técnica de Manta Vegetal Projetada (MVP) com esse fim específico. Os resultados obtidos demonstram o êxito das ações empreendidas (**Fotos 12 e 13**).

Foto 12 e Foto 13. Evolução da reconformação de talude na área do canteiro de obras do Dique 1A.
