**RELATÓRIO SEMESTRAL/TRIMESTRAL**

**PERÍODO: AGOSTO DE 2022 A JANEIRO DE 2023**

**OBRAS DE DESCARACTERIZAÇÃO DE BARRAGENS ALTEADAS PELO MÉTODO DE MONTANTE**

**DIQUE AUXILIAR B5**

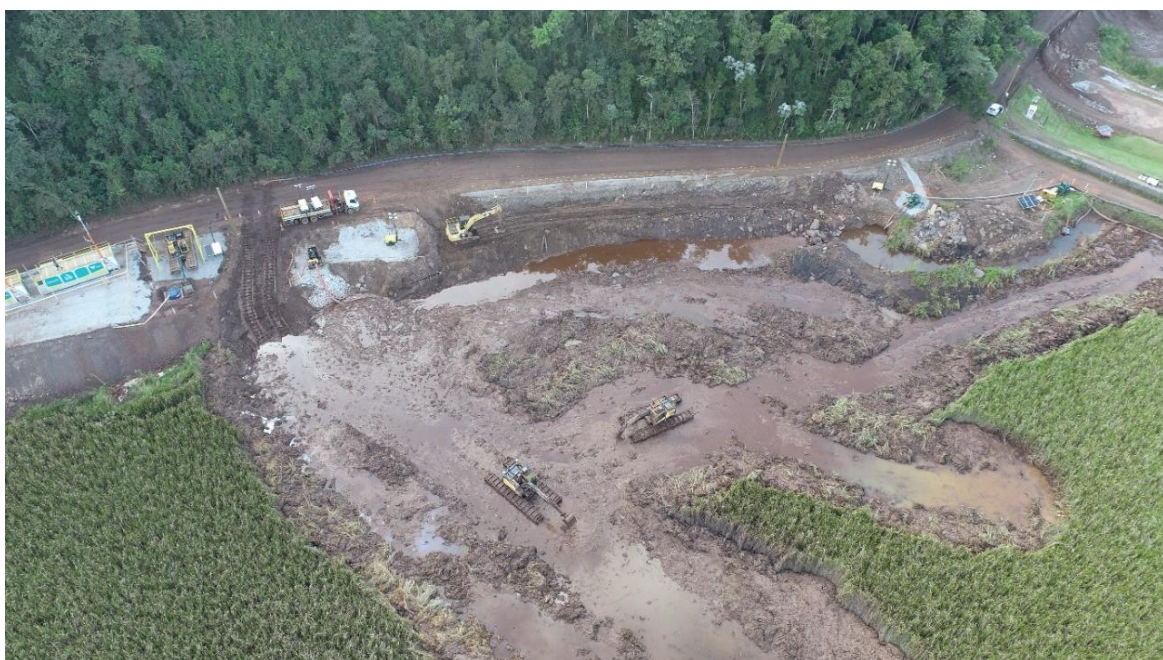
Contudo, após início da execução do projeto foi observado que tal metodologia construtiva não seria exequível uma vez que o rejeito se encontrava muito líquido. A imagem a seguir (**Figura 2**) ilustra as tentativas de execução da Vala 01, Etapa 02 da concepção original do projeto, onde as máquinas não conseguiram realizar a escavação de valas de maneira que o rejeito permanecesse na geometria original do projeto.

**Figura 2:** Imagem do projeto em 19/05/22, ilustra a tentativa de execução da Vala 01 da concepção original.

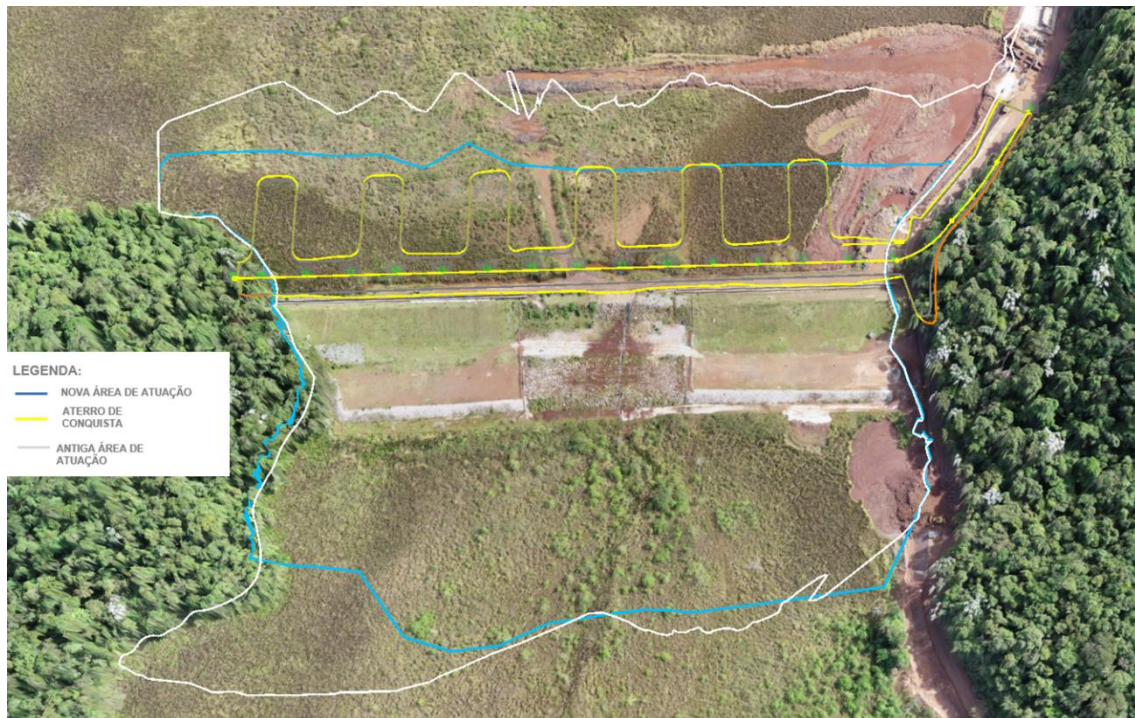
Visando a retirada do rejeito, como solução, surge então a necessidade de construção de aterros de conquista à montante, ilustrados pelo contorno em amarelo (**Figura 3**) ou seja, as escavadeiras anfíbias realizam a escavação depositando os rejeitos entre as conquistas transversais e as escavadeiras convencionais carregariam os caminhões para que então seja depositado à jusante do dique.

**Figura 3:** Imagem do projeto em 19/05/22, ilustra a tentativa de execução da Vala 01 da concepção original.

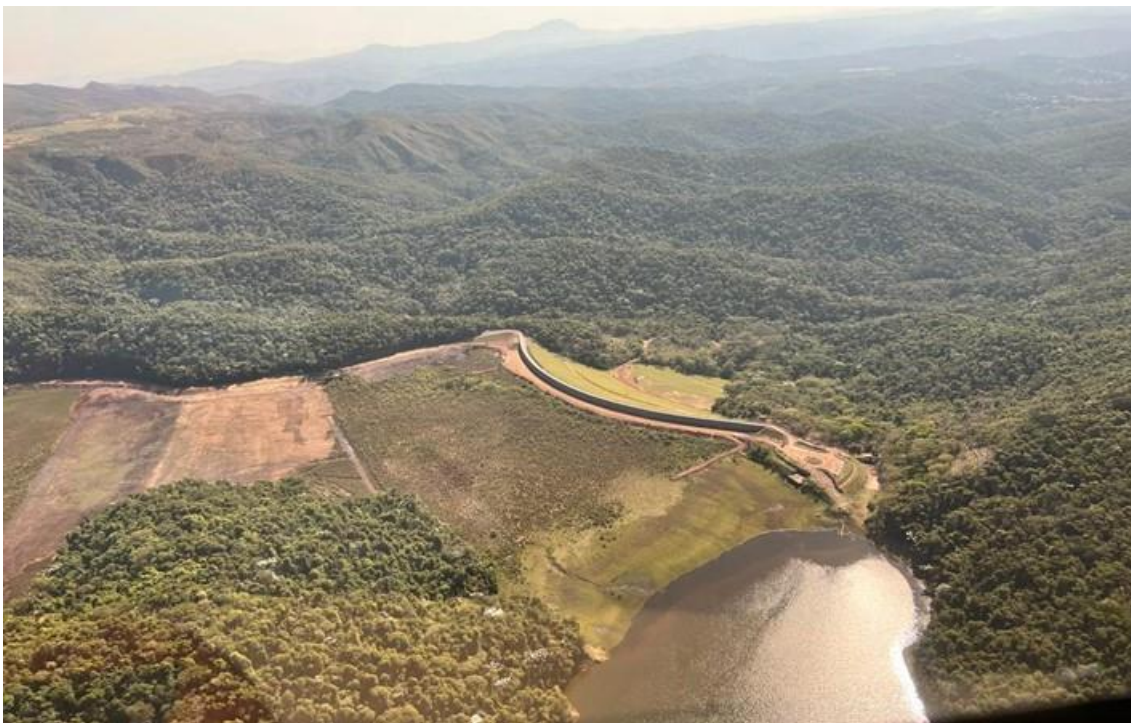
Informamos ainda que não há atividades em andamento, pois todas foram finalizadas e o dique Auxiliar B5 encontra-se descaracterizado e revegetado (**Figura 10 a Figura 12**).

**Figura 10:** Dique Auxiliar B5 descaracterizado (15/09/22).

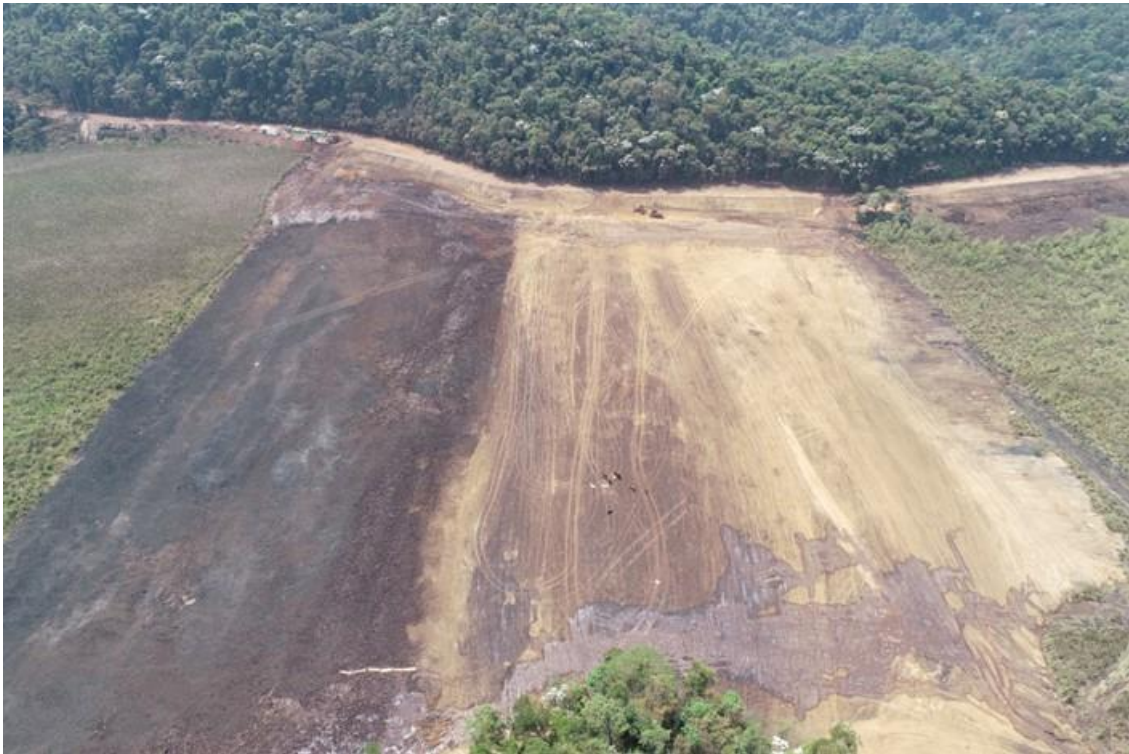
**Figura 11:** Dique Auxiliar B5 descaracterizado (15/09/22).

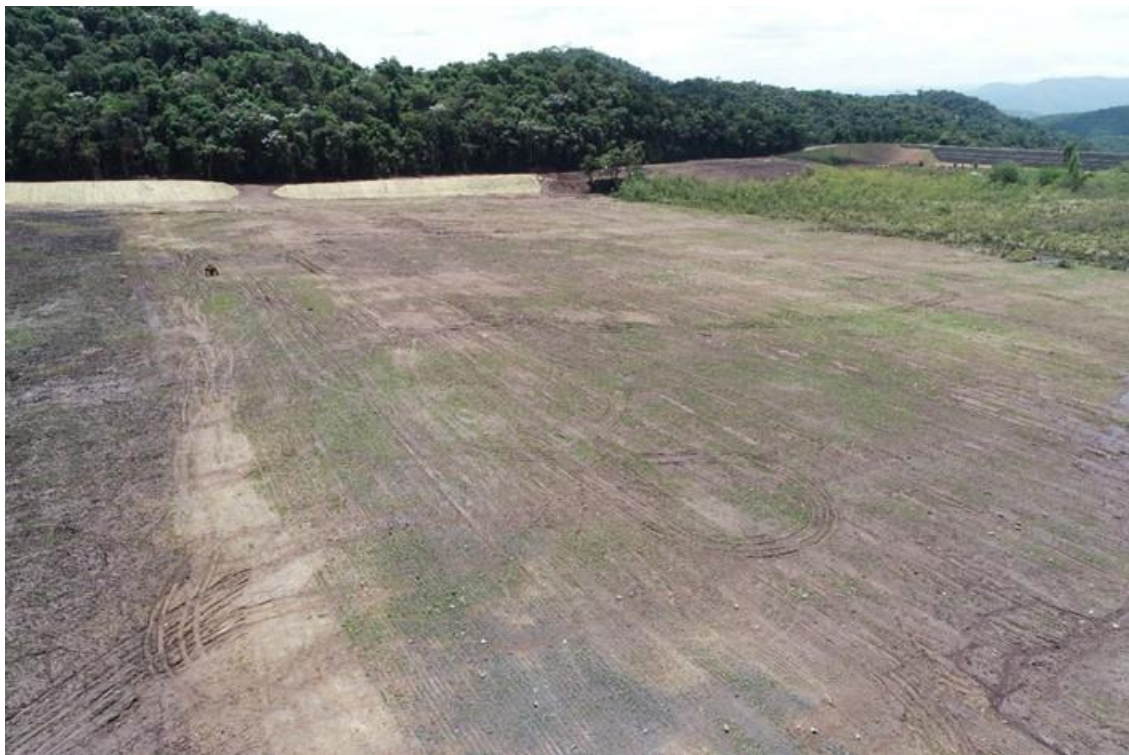
**Figura 12:** Dique Auxiliar B5: visão geral da área vegetada. (21/10/22).

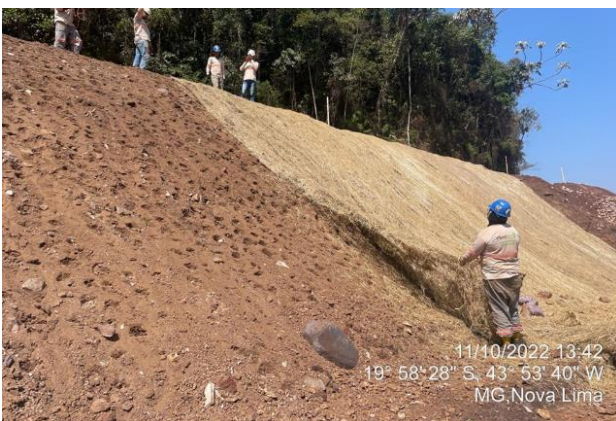
Também foi utilizado no processo de revegetação do dique Auxiliar B5 mantas biodegradáveis (biomantas) sobre áreas recém-terraplanadas e taludes, principalmente aqueles contendo camada superficial de solo composto por material muito solto ou fino (**Figura 30 e Figura 31**).

**Figura 30:** Aplicação da Biomanta, em 11/10/2022. (Fonte: Vale, 2022).

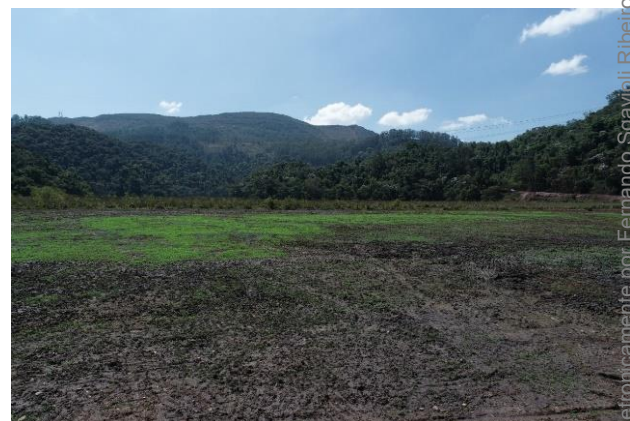
**Figura 31:** Germinação do dique Auxiliar B5. (Fonte: Vale, 2022).
