**RELATÓRIO TRIMESTRAL  
FEVEREIRO/2024 A ABRIL/2024  
OBRAS DE DESCARACTERIZAÇÃO DE BARRAGENS ALTEADAS PELO MÉTODO DE MONTANTE**

**BARRAGEM B3/B4  
MINA MAR AZUL, NOVA LIMA - MG  
PROCESSO SEI 2090.01.0001327/2022-35**

**NOVA LIMA, MG  
MAIO DE 2024**

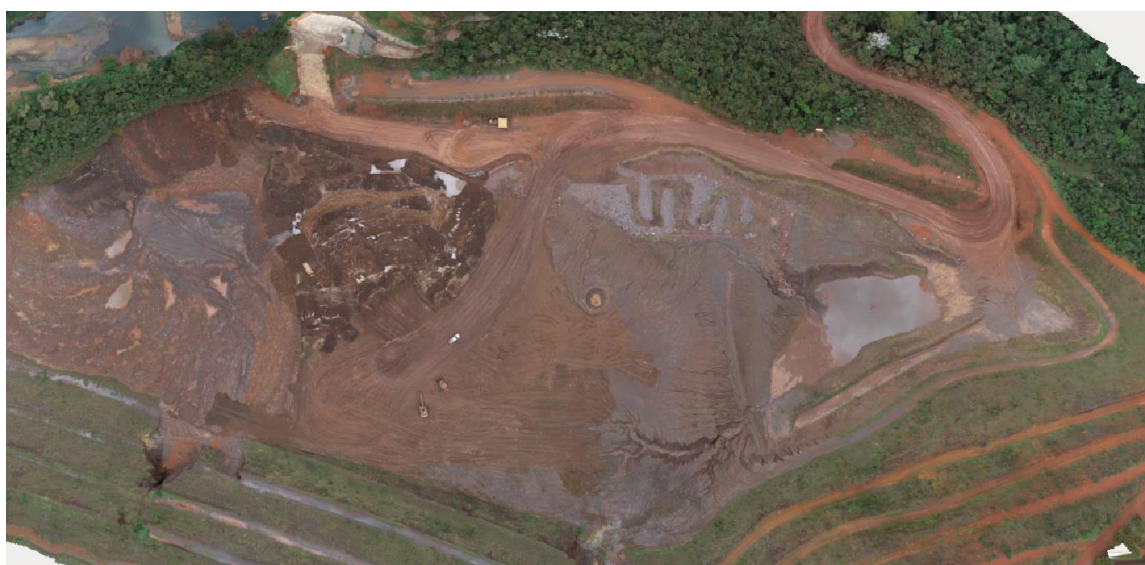
A figura abaixo mostra a situação da cava 7 em abril de 2024.

**Figura 10.** Cava 7 – 19/04/2024.

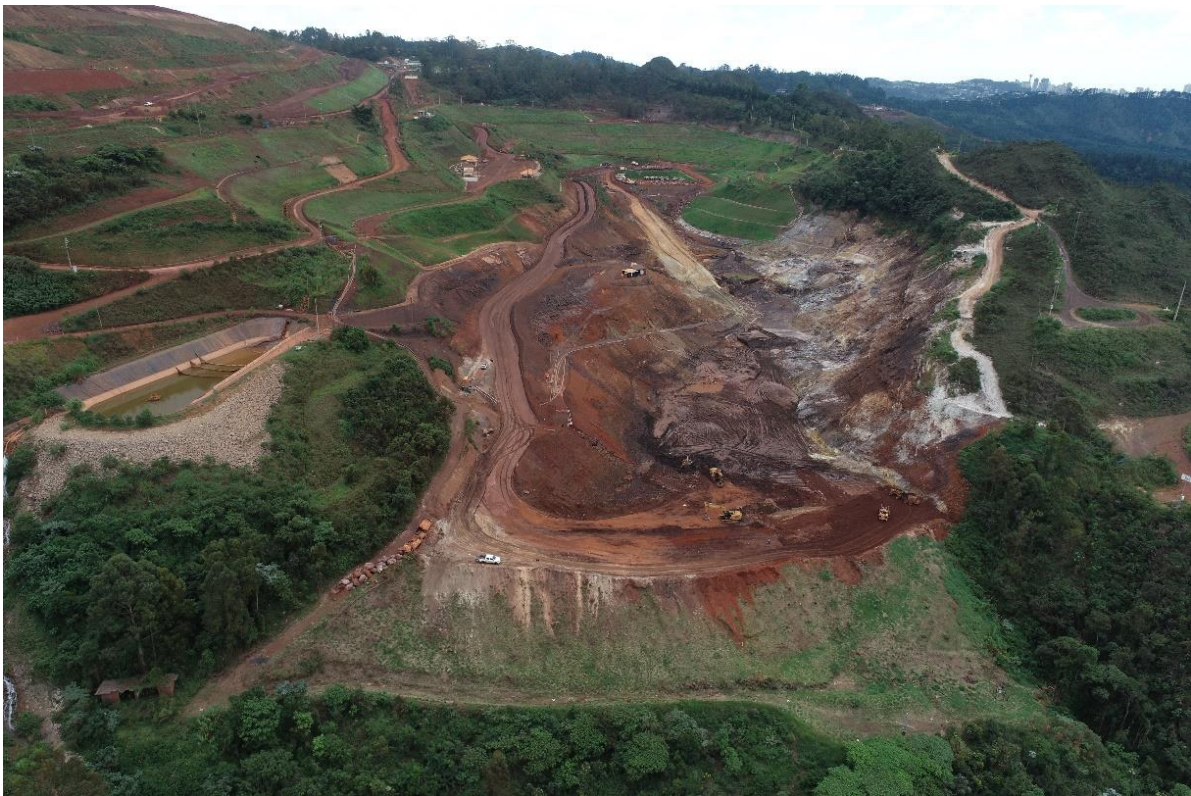
A **Foto 1** evidencia o avanço da etapa 14 e o cenário da obra em abril de 2024.

**Foto 1.** Execução da etapa 14 da descaracterização. (Fonte: Vale, abril 2024).

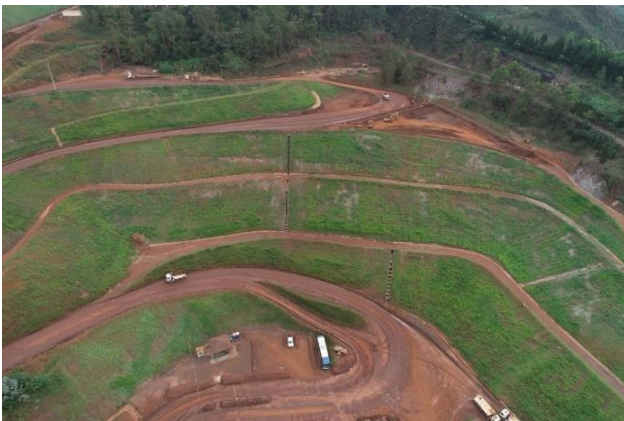
O sistema de drenagem é mantido em ótimas condições de conservação, sujeito a inspeções periódicas para avaliar o estado das estruturas. Durante essas avaliações, é verificada a realização sistemática de manutenção nos dispositivos de drenagem, com o objetivo de prevenir condições anormais, tais como rachaduras, anomalias e acúmulo de sedimentos, entre outros. Esse processo tem como finalidade a garantia contínua da eficiência do sistema de drenagem, contribuindo para um ambiente livre de problemas relacionados ao gerenciamento das águas. Algumas das estruturas podem ser observadas na **Foto 3** e na **Foto 4**, registradas em abril de 2024:

**Foto 3.** Canaletas e drenagens - Obras de descaracterização da barragem B3/B4. (Fonte: Vale, abril de 2024).

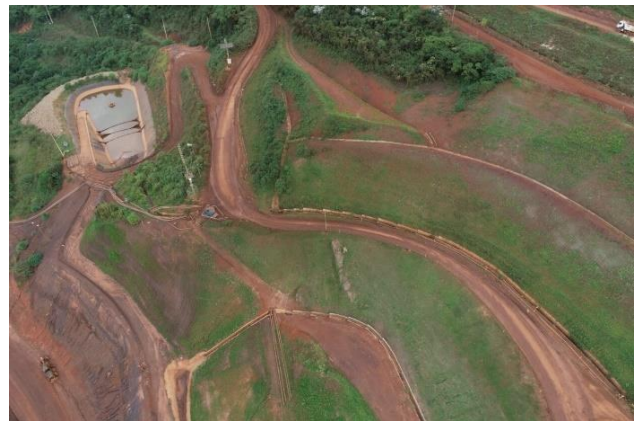
**Foto 4.** Canal de cintura e drenagens - Obras de descaracterização da barragem B3/B4. (Fonte: Vale, abril de 2024).
