**RELATÓRIO TRIMESTRAL
NOVEMBRO/2023 A JANEIRO/2024
OBRAS DE DESCARACTERIZAÇÃO DE BARRAGENS ALTEADAS PELO MÉTODO DE MONTANTE**

**BARRAGEM B3/B4
MINA MAR AZUL, NOVA LIMA - MG
PROCESSO SEI 2090.01.0001327/2022-35**

**Nova Lima, MG
Fevereiro de 2024**

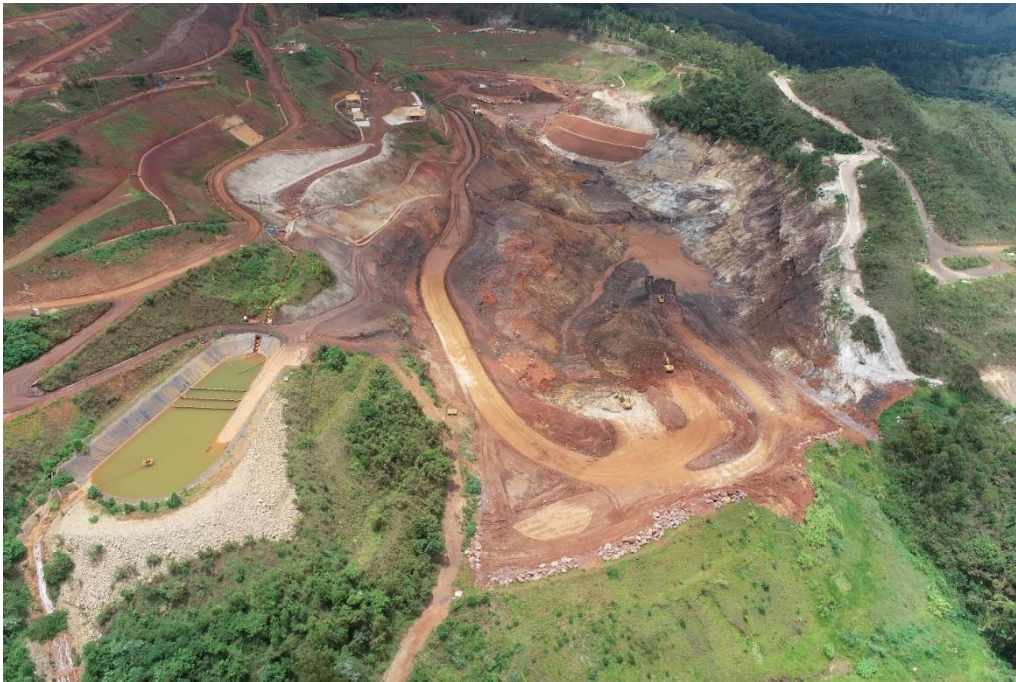
A obra está em execução a etapa 11 de projeto de um total de 18. A **Foto 1** evidencia o avanço e o cenário da obra em janeiro de 2024.

Foto 1. Execução da etapa 11 da descaracterização. (Fonte: Vale, jan 2024).

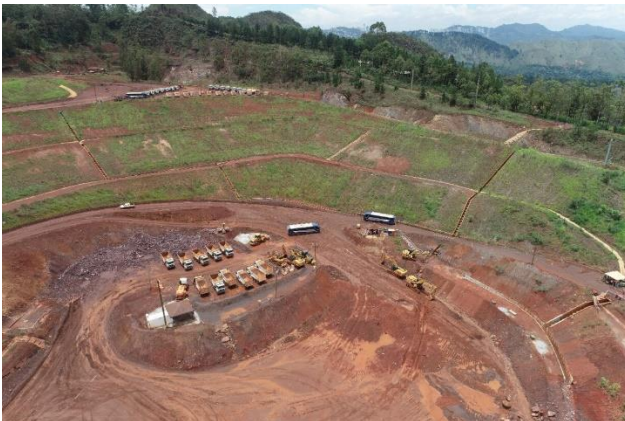
O sistema de drenagem é mantido em ótimas condições de conservação, sujeito a inspeções periódicas para avaliar o estado das estruturas. Durante essas avaliações, é verificada a realização sistemática de manutenção nos dispositivos de drenagem, com o objetivo de prevenir condições anormais, tais como rachaduras, anomalias e acúmulo de sedimentos, entre outros. Esse processo tem como finalidade a garantia contínua da eficiência do sistema de drenagem, contribuindo para um ambiente livre de problemas relacionados ao gerenciamento das águas. Algumas das estruturas podem ser observadas na **Foto 2** e na **Foto 3**, registradas nos dias 15 de janeiro de 2024 e 28 de dezembro de 2023, respectivamente.

Foto 2. Canaletas e drenagens - Obras de descaracterização da barragem B3/B4. (Fonte: Vale, janeiro de 2024).

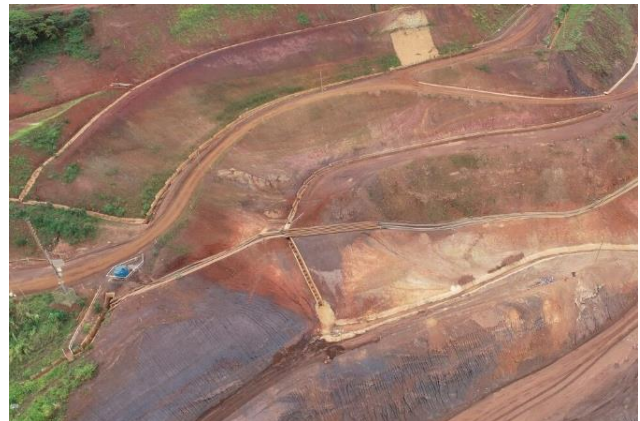
Foto 3. Canal de cintura e drenagens - Obras de descaracterização da barragem B3/B4. (Fonte: Vale, dezembro de 2023).

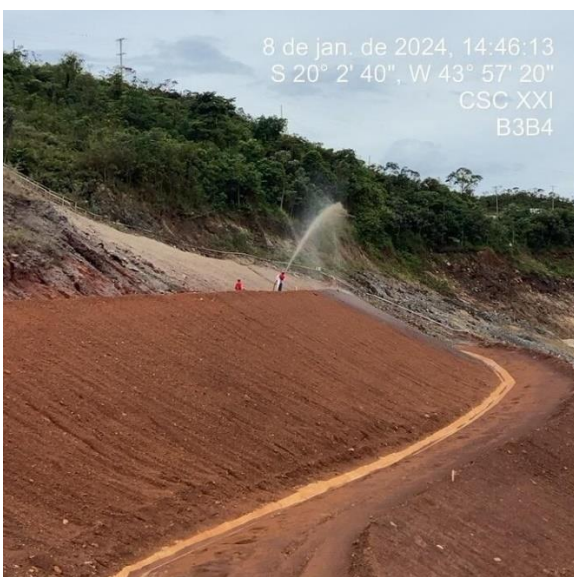
Foto 4. Aplicação de MVP no reforço da ombreira esquerda (Fonte: Vale, 08 de janeiro de 2024).

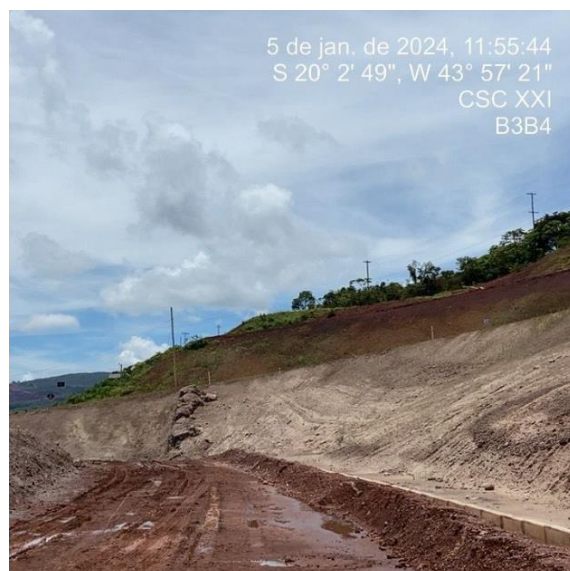
Foto 5. MVP aplicado na ombreira direita. (Fonte: Vale, 05 de janeiro de 2024).

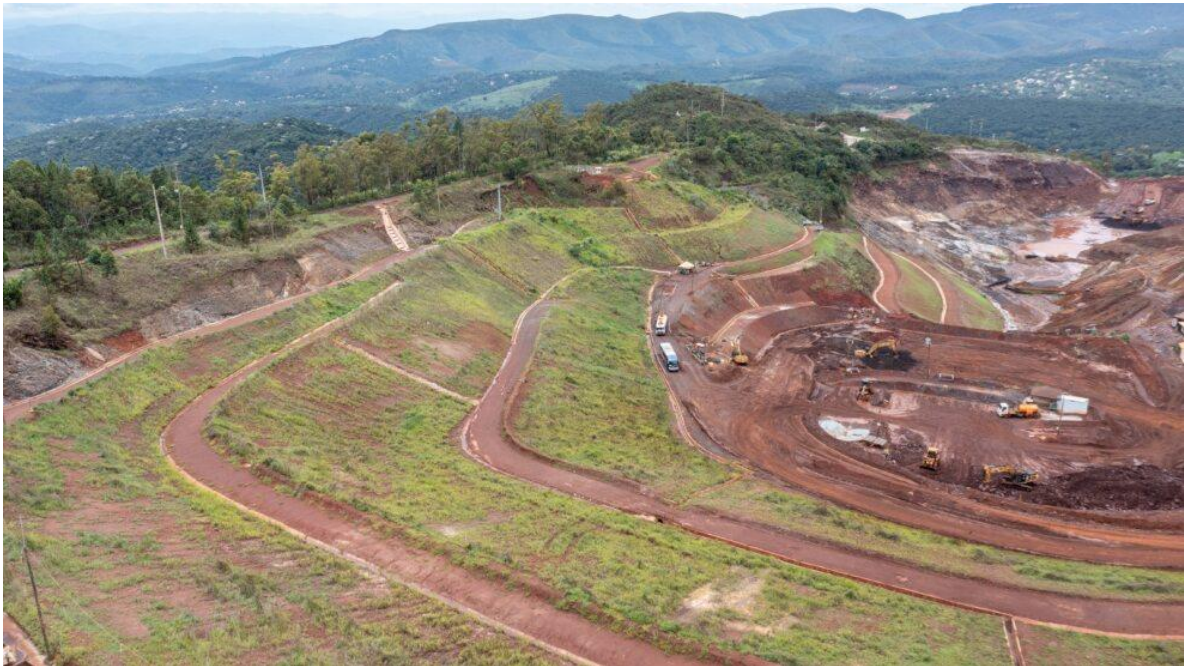
Foto 6. Aplicação de MVP bem estabelecido e em processo de germinação. (Fonte: Vale, 29 de janeiro de 2024)

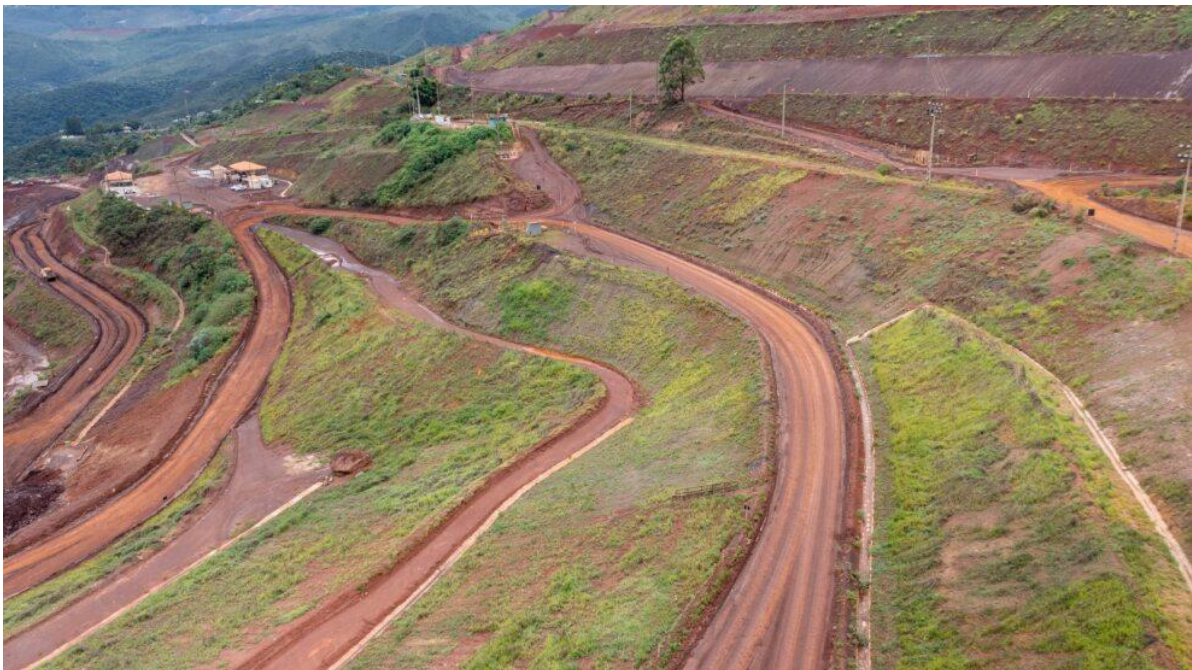
Foto 7. Aplicação de MVP bem estabelecido e em processo de germinação. (Fonte: Vale, 29 de janeiro de 2024)

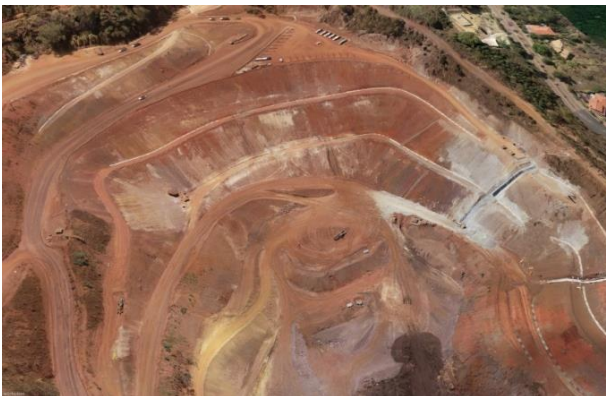
Foto 8. Vista da PDE-X antes da realização do plantio (Fonte: Vale, setembro de 2022)

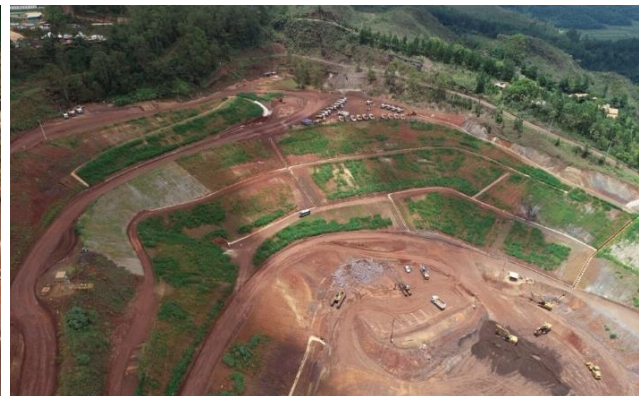
Foto 9. Vista da PDE-X após processo de revegetação (Fonte: Vale, fevereiro de 2023)

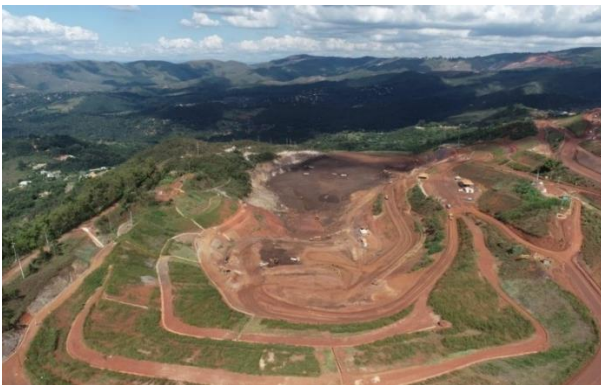
Foto 10. Vista da PDE-X após processo de revegetação bem estabelecido das ombreiras da barragem. (Fonte: Vale, outubro de 2023)

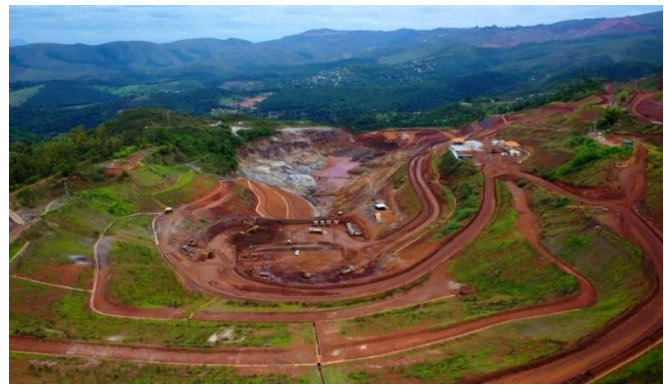
Foto 11. Vista da PDE-X após processo de revegetação bem estabelecido das ombreiras da barragem. (Fonte: Vale, janeiro de 2024)

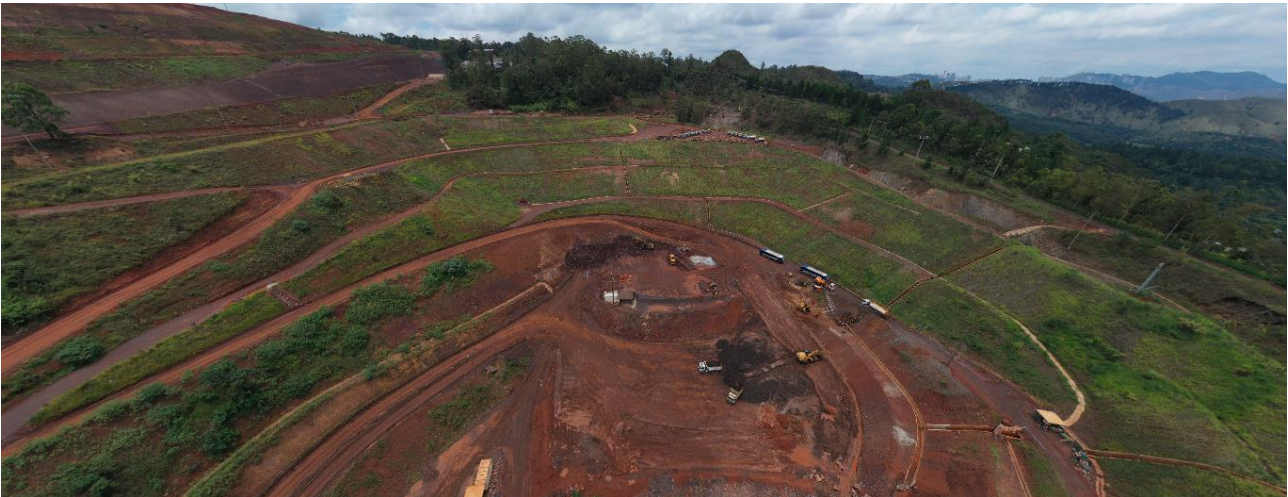
Foto 12. Vista da PDE-X após processo de revegetação bem estabelecido das ombreiras da barragem. (Fonte: Vale, 29 de janeiro de 2024).

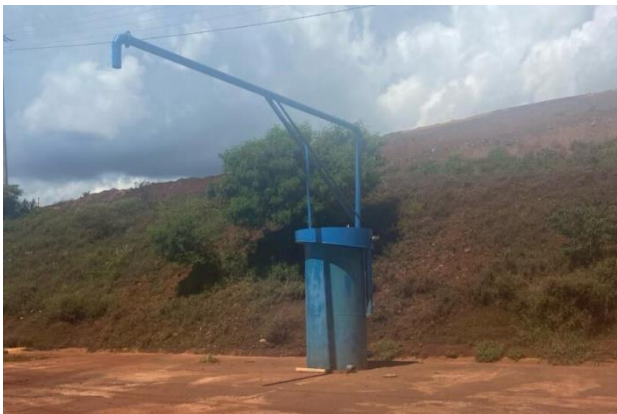
Foto 22. Apanhador de água implantado no Poço de Rebaixamento 03 (Fonte: Vale, janeiro de 2024).
