RELATÓRIO TRIMESTRAL

OBRAS DE DESCARACTERIZAÇÃO DE BARRAGENS ALTEADAS PELO MÉTODO DE MONTANTE

BARRAGEM CAMPO GRANDE

COMPLEXO MARIANA, MARIANA – MG

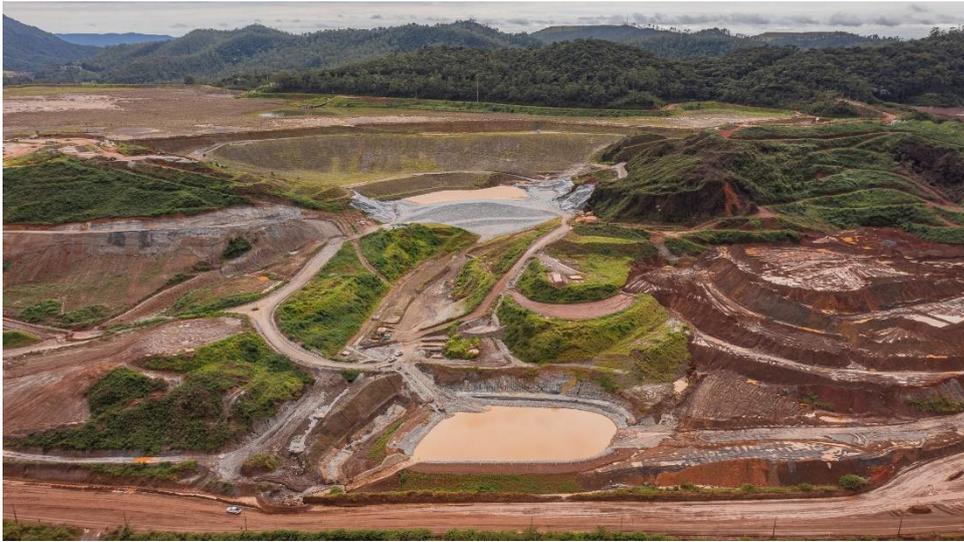
Foi finalizada em novembro de 2023 a implantação do sump a jusante do reforço do Dique Norte/Sul, que recebe as contribuições da drenagem superficial do entorno e da drenagem interna do Dique e da PDE Portaria.

Foto 1. Sump para contenção de sedimentos Dique Norte/Sul.

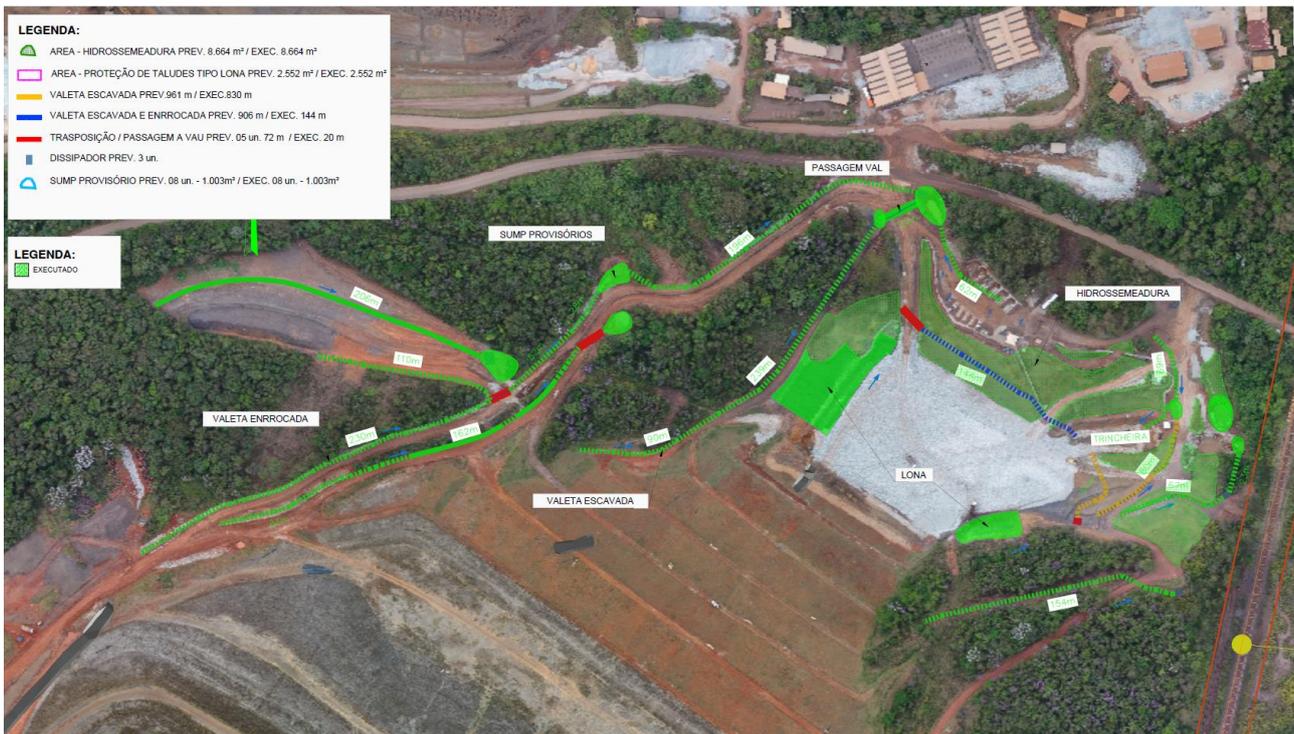
Para o período compreendido entre novembro/23 e janeiro/24, houve paralisação das atividades do Dique Norte Sul e do Dique de Sela em função do regime das chuvas na região, sem impacto no cronograma conforme estava previsto no planejamento inicial. As atividades do Maciço Principal seguiram normalmente com a evolução do enrocamento. Drenagens superficiais e proteção de taludes foram executadas previamente ao período chuvoso para proteção das estruturas e acessos de serviço da obra.

Foto 7. Plano de chuva executado no Maciço Principal

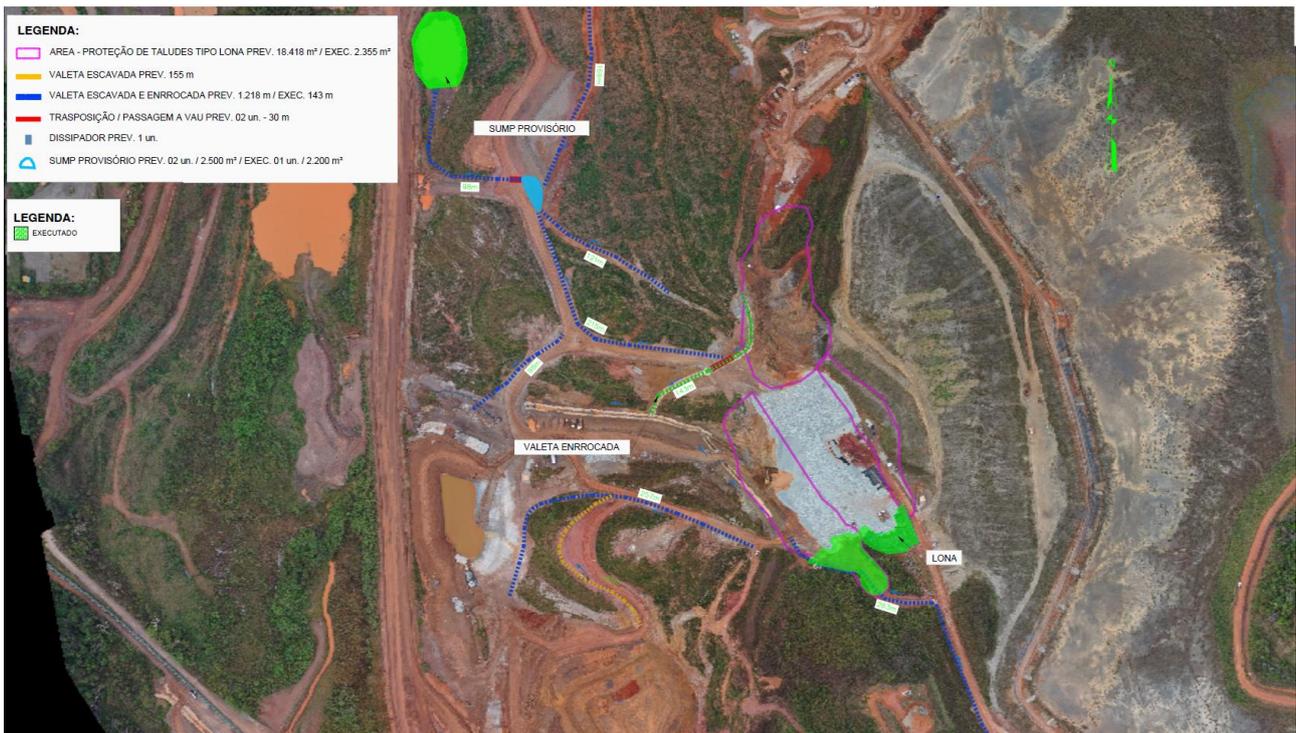
Foto 8. Plano de chuva executado no Dique Norte Sul

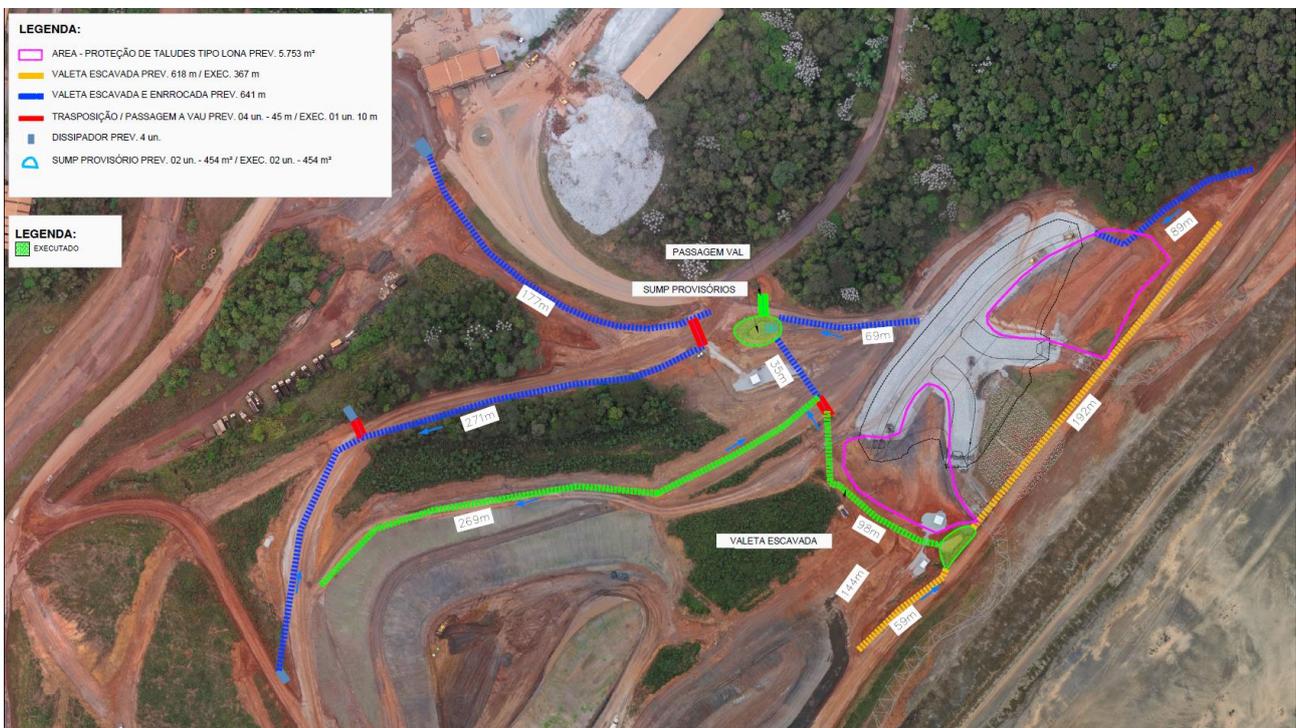
Foto 9. Plano de chuva executado no Dique de Sela

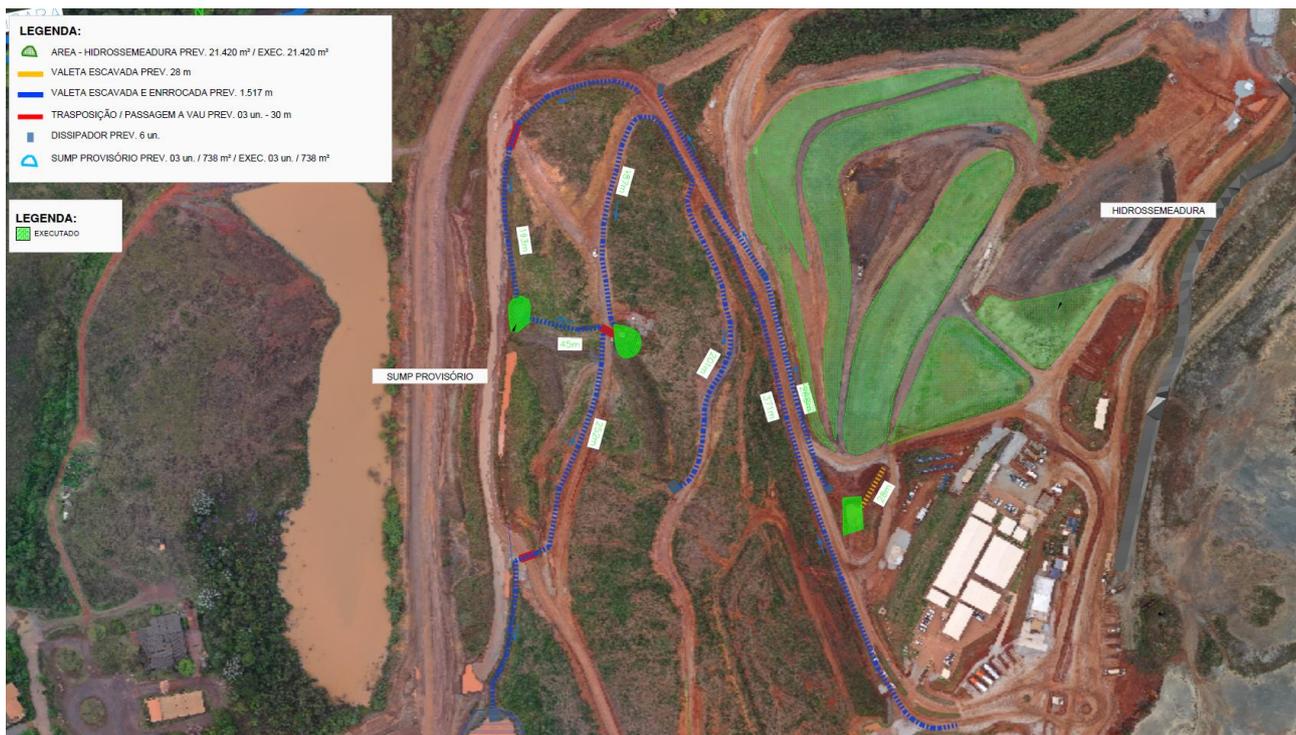
Foto 10. Plano de chuva executado na ADME

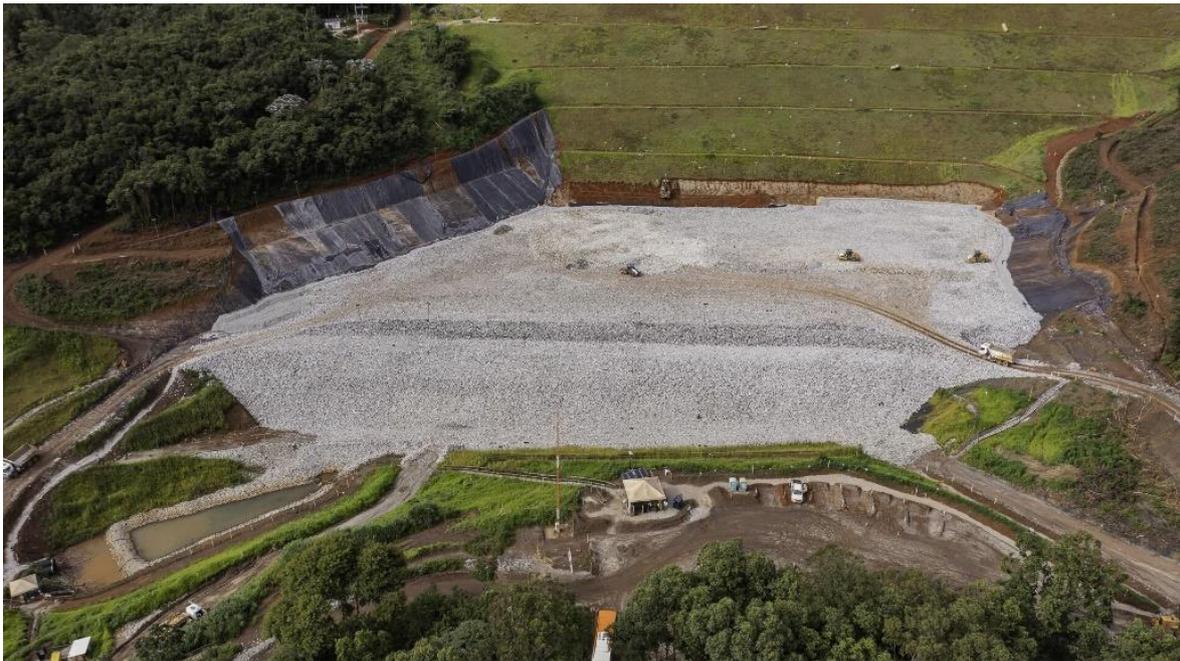
Maciço Principal: No período foram realizadas atividades de enrocamento do reforço e proteção dos taludes com lona plástica e hidrossemeadura para o período chuvoso.

Foto 11. Obras no Maciço Principal e proteções para chuva.

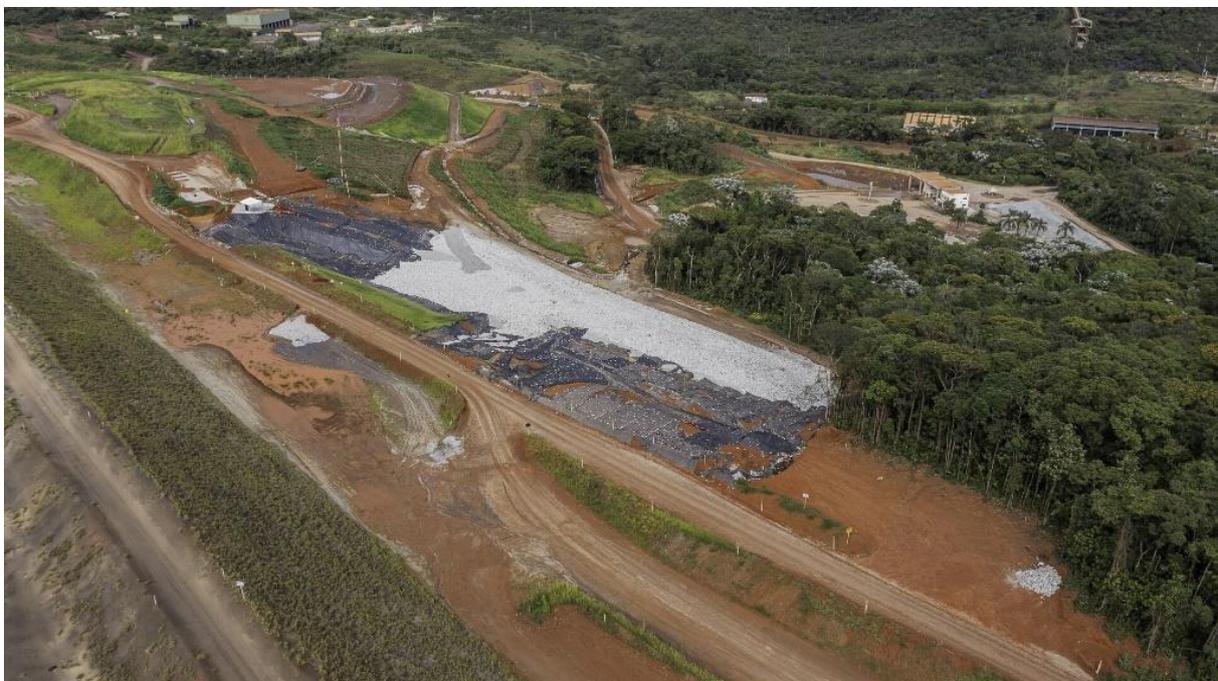
Dique de Sela: No período foi realizada a proteção dos taludes com lona plástica e hidrossemeadura para o período chuvoso.

Foto 12. Obras no Dique de Sela e proteções para chuva.

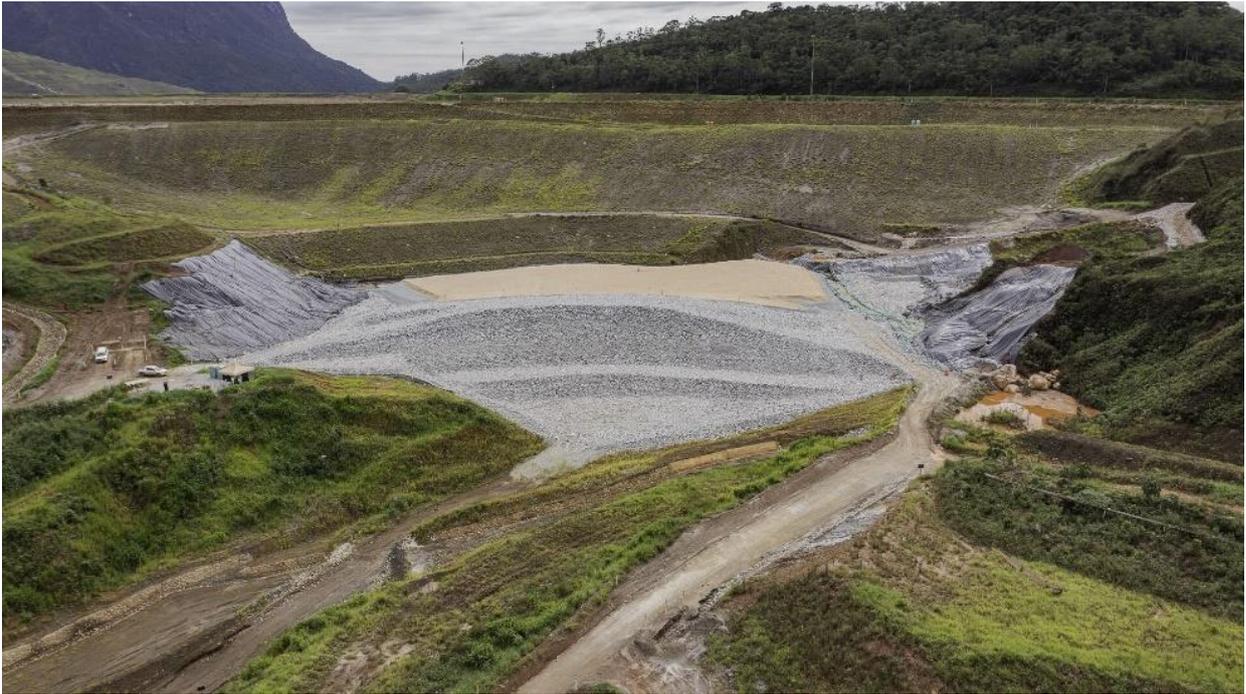
Dique Norte-Sul: No período foi realizada a proteção dos taludes com lona plástica e hidrossemeadura para o período chuvoso.

Foto 13. Obras no Dique Norte-Sul e proteções para chuva.

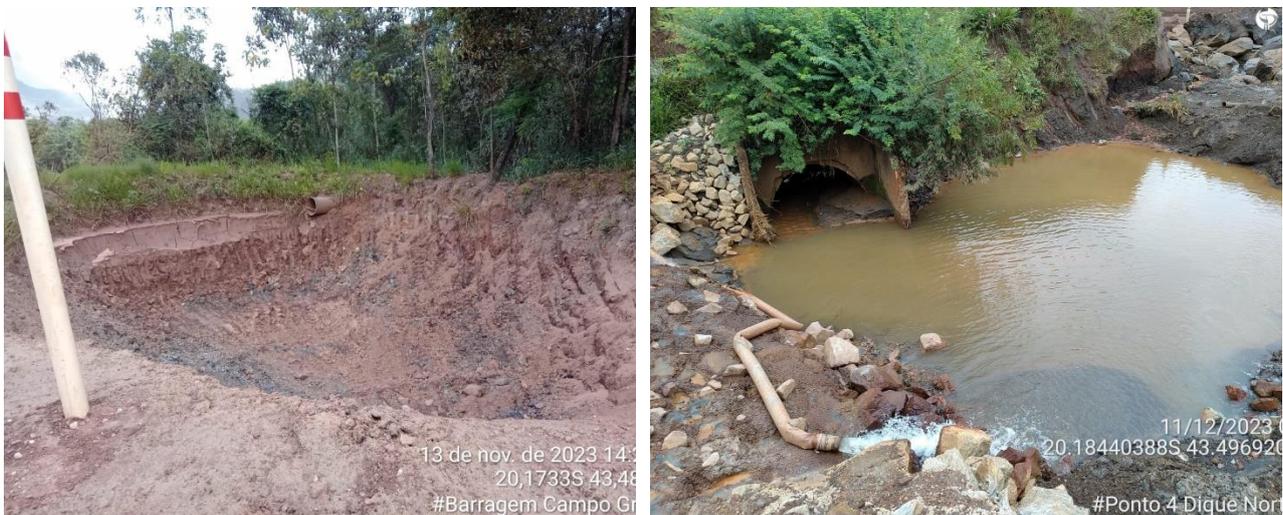
O sistema de drenagem da obra está atualmente em boas condições operacionais. São realizadas inspeções regulares para garantir seu desempenho eficaz, identificando e atuando em qualquer anomalia ou acúmulo de resíduos que possam afetar sua operação. Além disso, conduzimos atividades de manutenção preventiva como correção de as áreas propensas a erosão e limpeza de canaletas de drenagem e sump's, conforme demonstrado nas fotos a seguir (**Foto 14** e **Foto 15**).

Foto 14 e Foto 15. Sumps adequados para uso.

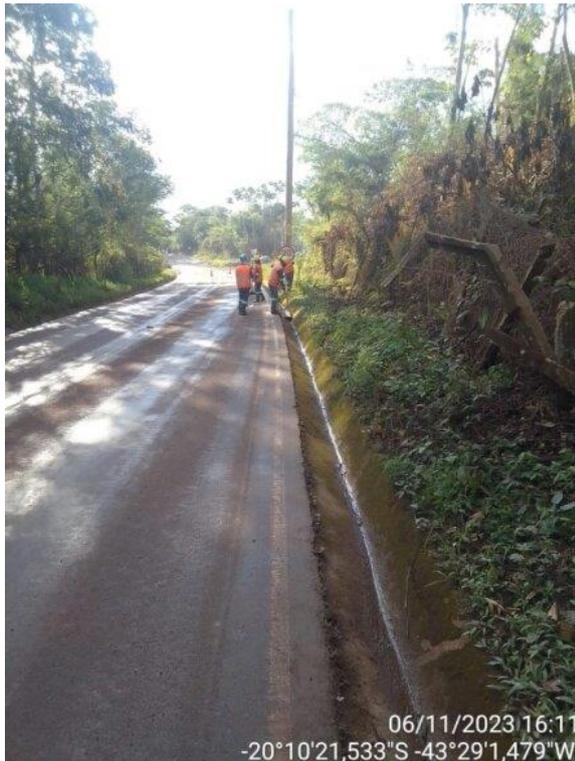
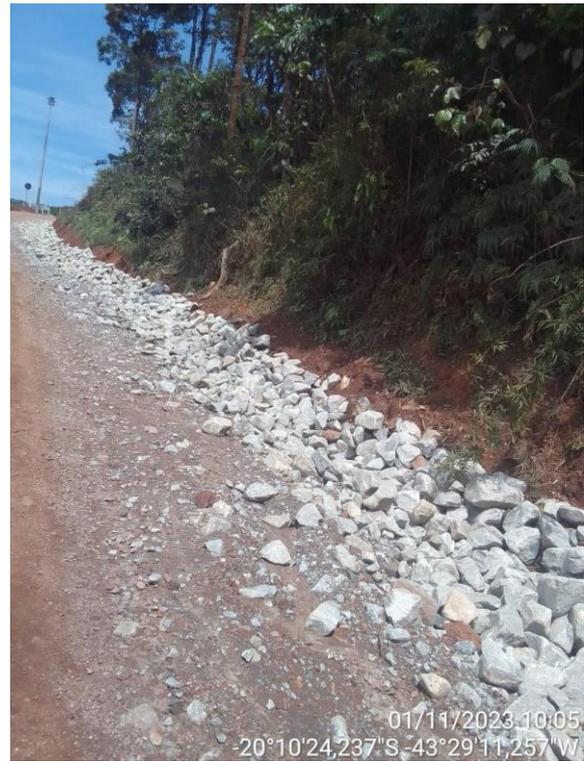
Dentre as atividades executadas, está inclusa a aplicação de material pétreo para melhoria de acessos. A seguir, apresentamos registros fotográficos das estruturas de drenagem, localizadas adjacentes aos acessos da obra. (**Foto 16** e **Foto 17**).

Foto 16 e Foto 17. Drenagens adjacentes aos acessos.

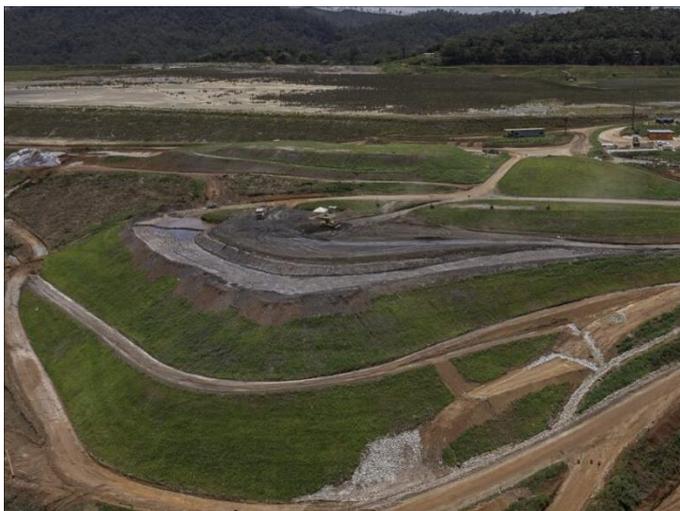
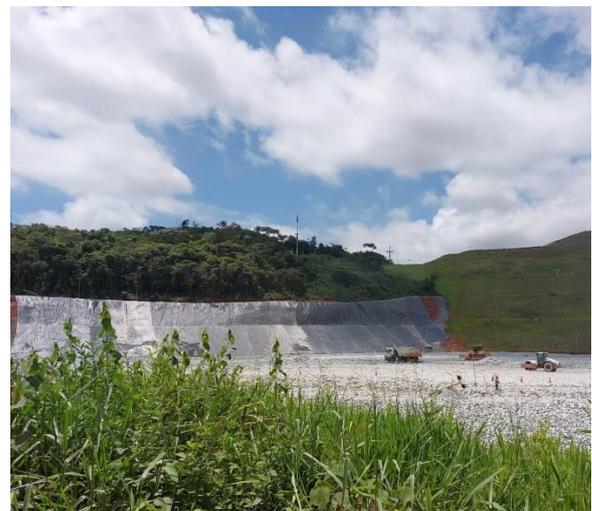
Quanto ao controle de processos erosivos, a Vale, por meio de seu plano de gestão ambiental para o período chuvoso, implementou ações como recomposição da vegetação através de hidrossemeadura (Foto 22), limpeza dos dispositivos de drenagem e aplicação de lonas. Importante salientar que as lonas são aplicadas de forma paliativa, protegendo os taludes até o momento de incorporação dos agregados (**Foto 23**).

Foto 22 e Foto 23. Proteção dos taludes com aplicação de hidrossemeadura e lonas de forma paliativa.

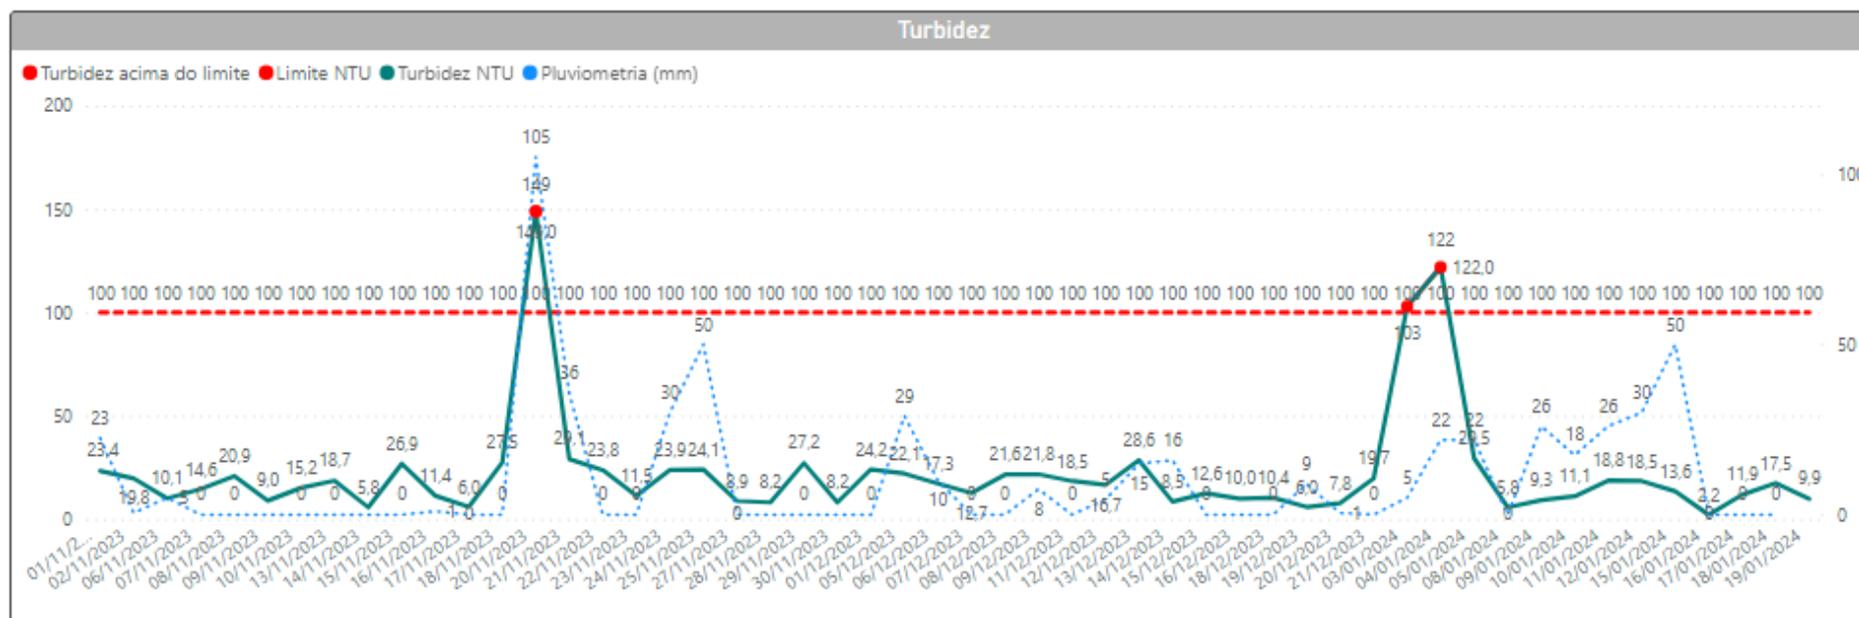
Referente aos demais desvios é importante salientar que, devido ao recesso no final do ano, não houve medições de pluviometria e turbidez do dia 22/12/23 a 02/01/24. Na data do retorno, foi identificada turbidez acima do limite de 100 NTU, ocasionada pelas chuvas que ocorreram no período mencionado. Imediatamente foram tomadas medidas para seu controle, como a aplicação de pastilhas floculantes da empresa Ecoar. O resultado foi efetivo, apresentando uma significativa e rápida queda na turbidez conforme evidenciado no gráfico.

Figura 21: Resultados da turbidez no período de novembro de 2023 a janeiro de 2024.
