**RELATÓRIO TRIMESTRAL**

**PERÍODO: MAIO A JULHO DE 2024**

**OBRAS DE DESCARACTERIZAÇÃO DE BARRAGENS ALTEADAS PELO MÉTODO DE MONTANTE**

**DIQUES MINERVINO E CORDÃO NOVA VISTA**

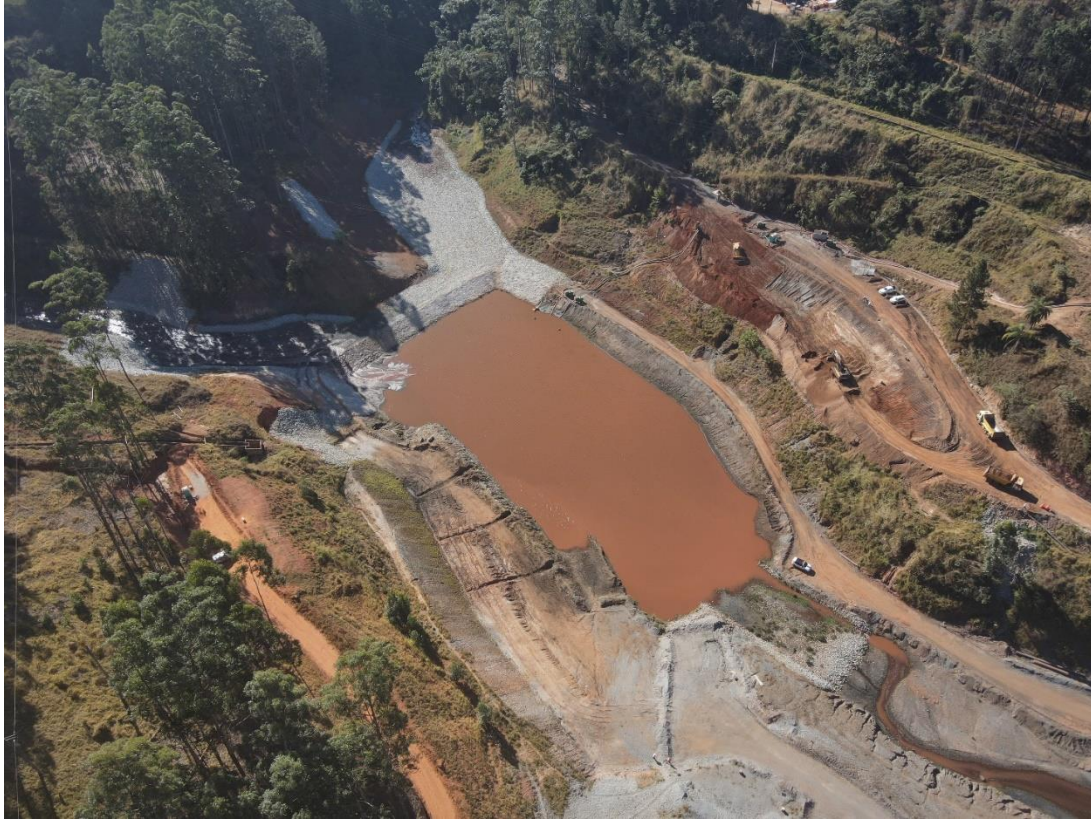
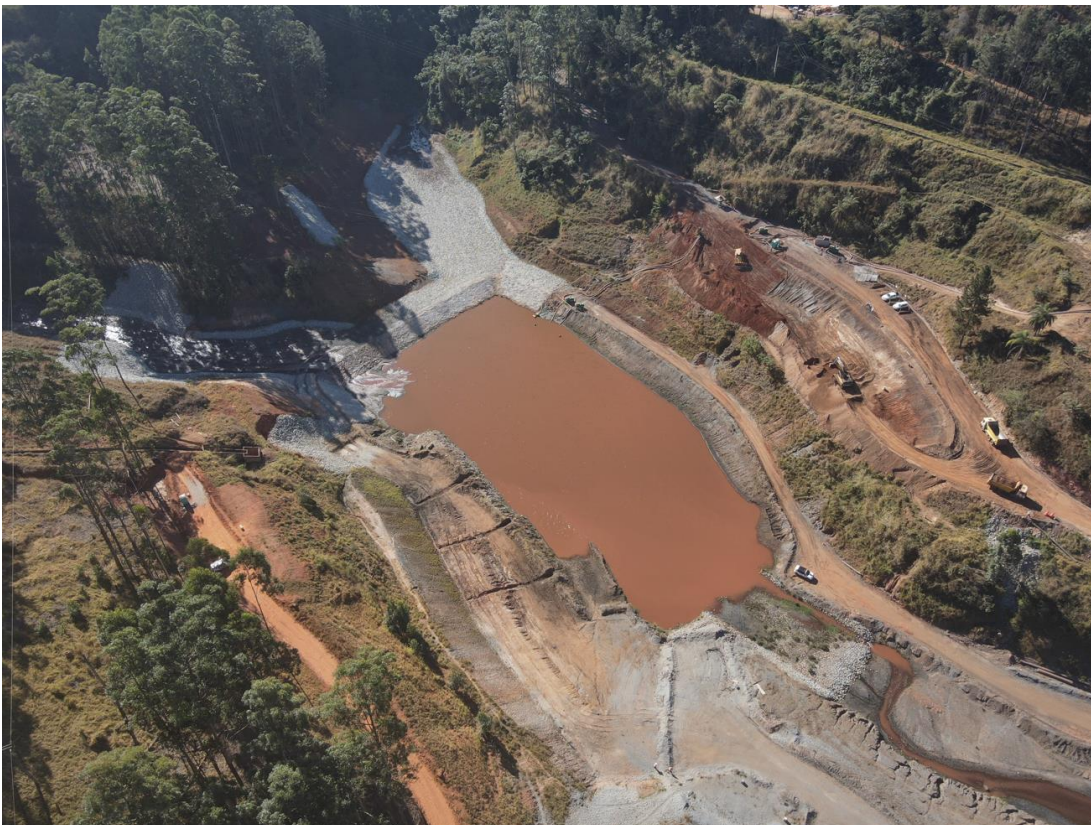
Foto 1, Foto 2 e Foto 3. *Sump* - etapa I do projeto de rebaixamento do N.A do dique Minervino.

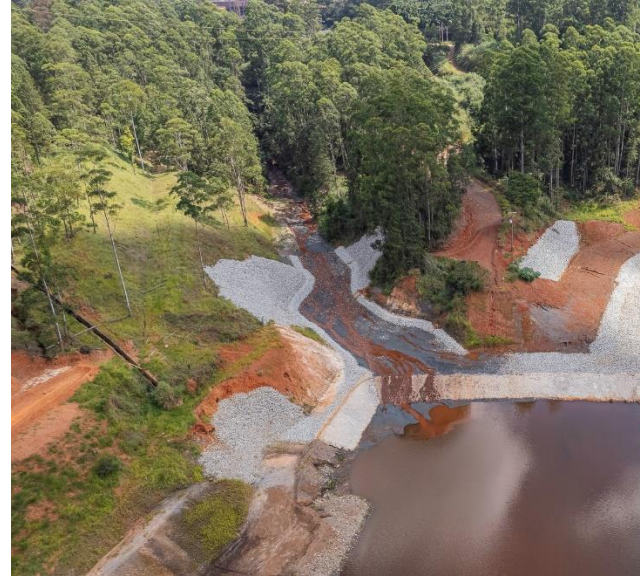
O sistema de drenagem instalado no Dique Minervino assegura o correto direcionamento das águas pluviais de contribuição a montante e encontram-se em bom estado de conservação. Além do sistema de drenagem, que já está instalado e passa por limpezas periódicas, e da implementação de soluções para conter sedimentos, como sumps e leiras, juntamente com a manutenção dos acessos, a equipe de meio ambiente realiza inspeções regulares. Essas inspeções são realizadas com o objetivo de identificar eventuais desvios e permitir a tomada imediata de ações corretivas, quando necessário. Conforme já mencionado, o projeto de descaracterização do Dique Cordão Nova Vista ainda está em fase de elaboração, sendo assim, as estruturas de drenagem periférica ainda não foram executadas.

**Foto 4.** Estruturas de drenagens do Sump Minervino. Visão aérea, via drone. Fonte: Vale, 2024.

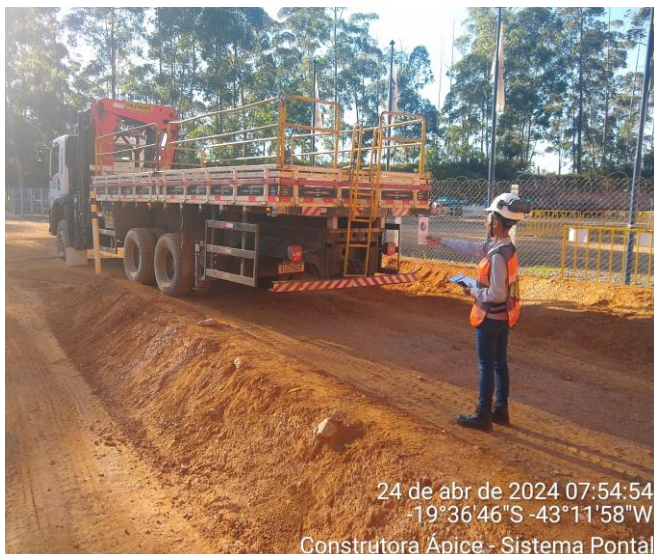
As emissões atmosféricas provenientes da combustão de motores de equipamentos e veículos movidos à diesel são também um aspecto ambiental gerenciado durante atividades. Como medida de controle, além de manutenções periódicas dos veículos e equipamentos, incluindo manutenções preventivas e corretivas, são também realizados monitoramentos utilizando-se a escala colorimétrica de Ringelmann, que consiste em um método visual simples que permite avaliar a opacidade da fumaça emitida por motores movidos a diesel.

**Foto 16.** Controle de Emissões Proveniente de Escapamento de Equipamentos Movidos a Diesel.

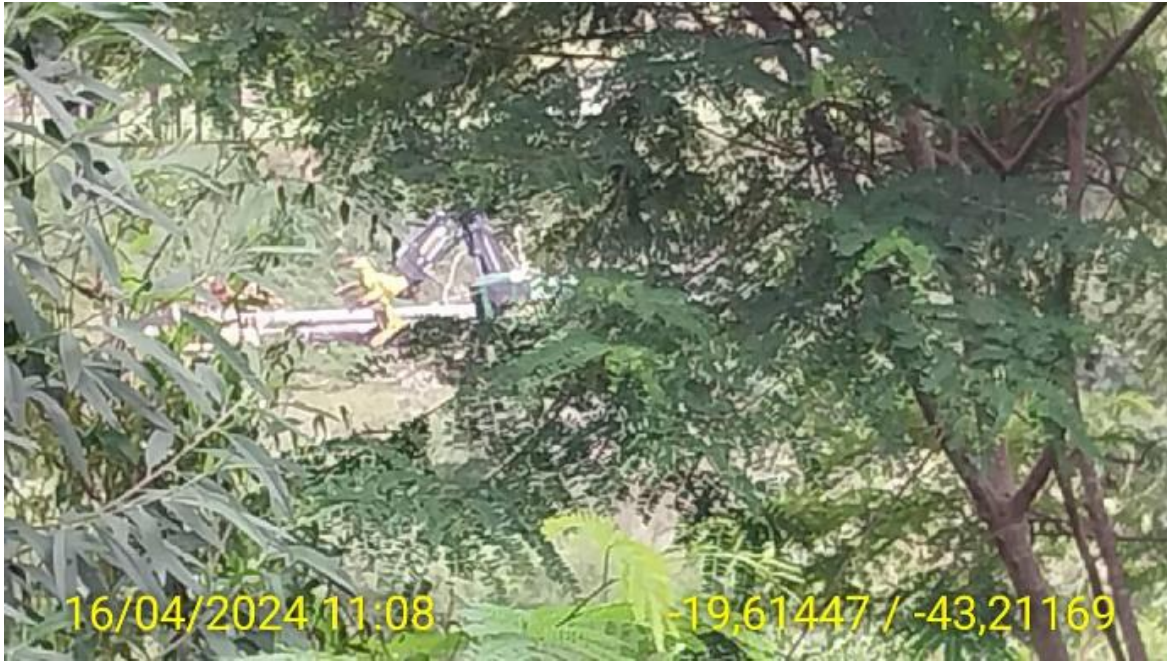
**Foto 36.** RV-04, manhã, 16/04/2024.

No ponto RV-04 em 16/04/2024, no período da manhã, além dos sons intrusivos relacionados aos ruídos do ambiente foram observados ruídos provenientes da operação de equipamentos como Feller Bunchers realizando corte de árvores. Salienta-se que o equipamento observado não estava a serviço das obras de descaracterização de barragens (**Foto 36**).

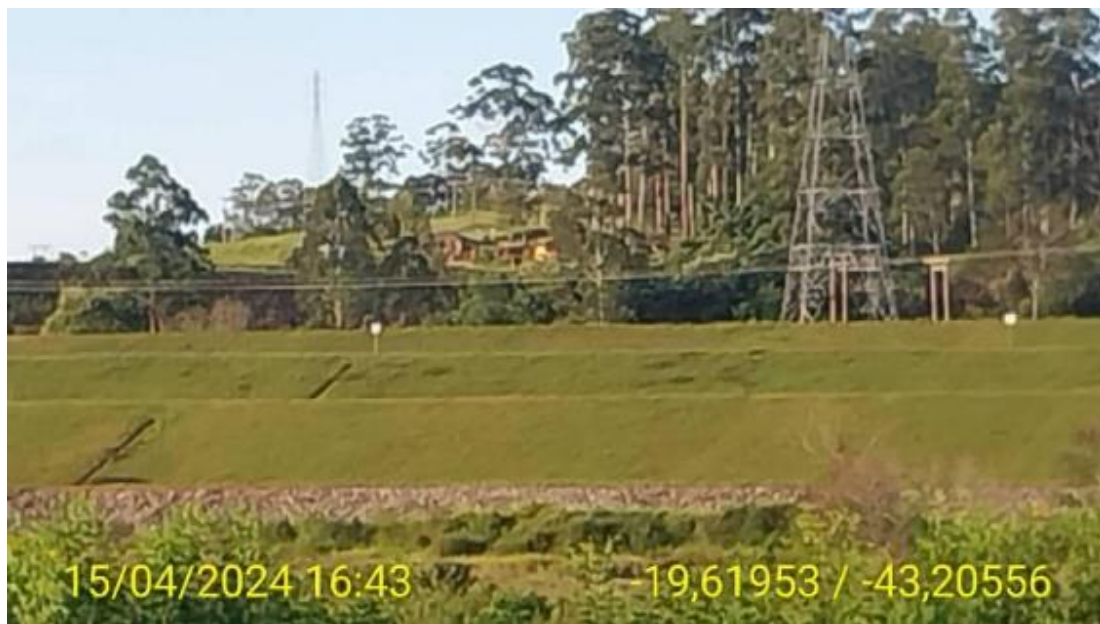
**Foto 43.** RV-07, tarde, 15/04/2024.

Em 15/04/2024, durante o período da tarde, no ponto RV-07 foram observados ruídos provenientes de equipamentos em operação. (**Foto 43**).
