**RELATÓRIO TRIMESTRAL  
PERÍODO: NOVEMBRO DE 2024 A JANEIRO DE 2025**

**BARRAGEM ÁREA IX**

**OBRAS DE DESCARACTERIZAÇÃO DE BARRAGENS ALTEADAS PELO  
MÉTODO DE MONTANTE**

**COMPLEXO PARAPEBA, OURO PRETO – MG  
PROCESSO SEI 2090.01.0001312/2022-52**

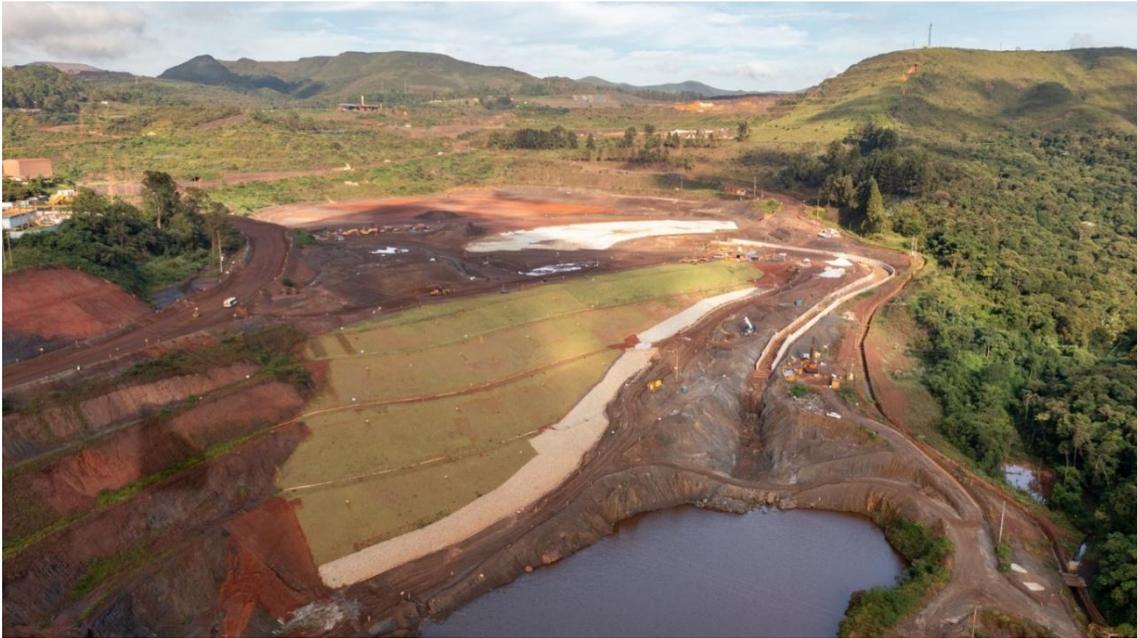
**Figura 4 - Plantio de grama no talude jusante do reforço (janeiro/25).**

As atividades de proteção superficial de taludes continuaram neste período, com o plantio de grama nos taludes de jusante da obra do reforço.

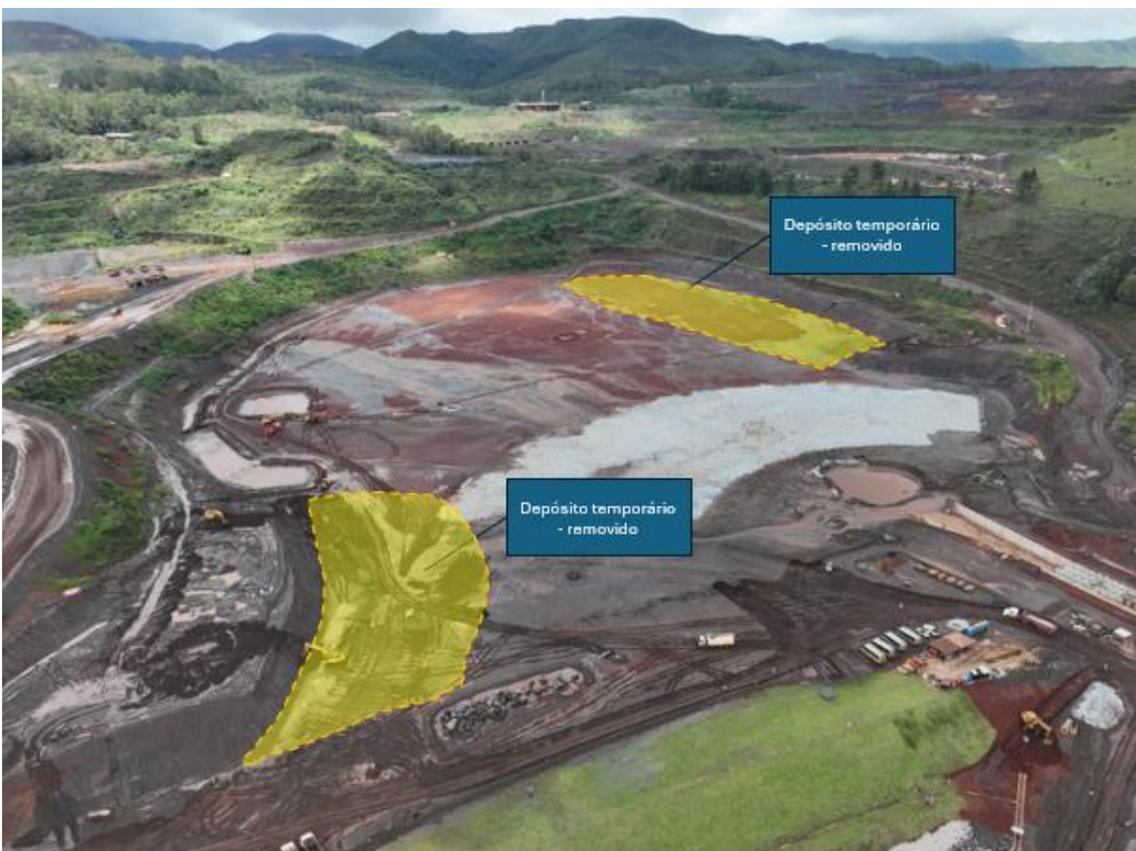
**Figura 7 - Remoção dos depósitos temporários montante (janeiro/25)**

Conforme reportado à AECOM em sessão técnica bimestral de dezembro de 2024, foram também removidas entre os meses de novembro a janeiro de 2024, os depósitos temporários a montante da estrutura e da margem direita, conforme imagem abaixo.

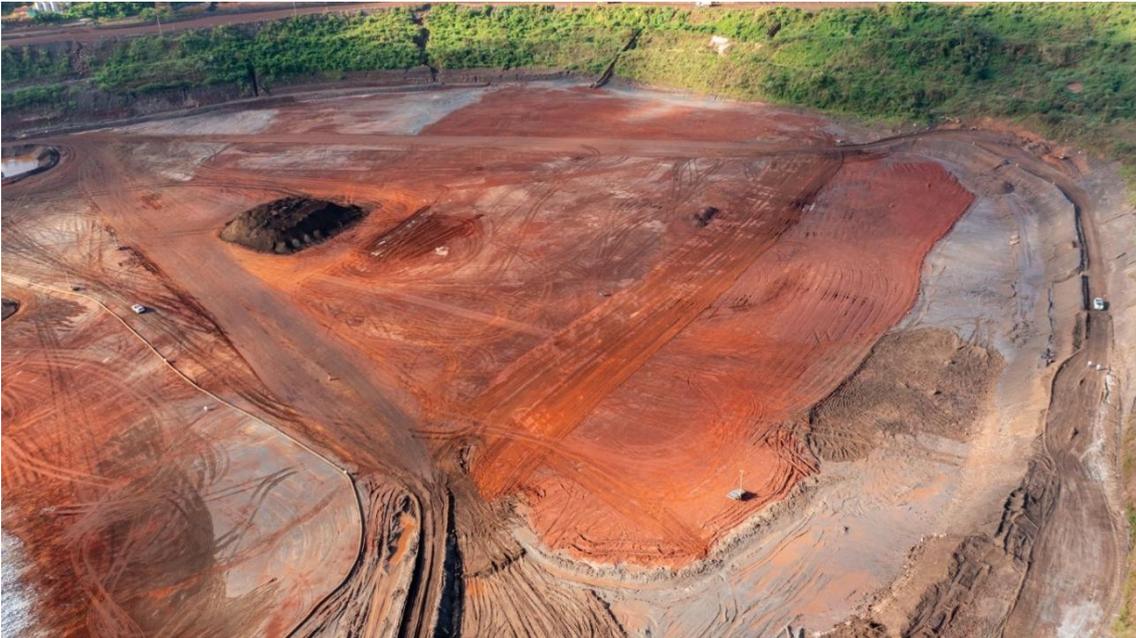
**Figura 8 - Remoção do depósito temporário na margem esquerda (janeiro/25)**

Na sessão técnica do dia 18 de dezembro foi apresentado à AECOM, que a condição de depósito temporário no acesso da margem esquerda já não existe mais, e que a drenagem existente hoje na margem esquerda é a do acesso e está operacional, atendendo assim a recomendação **A9-0289 e A9-0298**, conforme evidenciado na imagem abaixo.

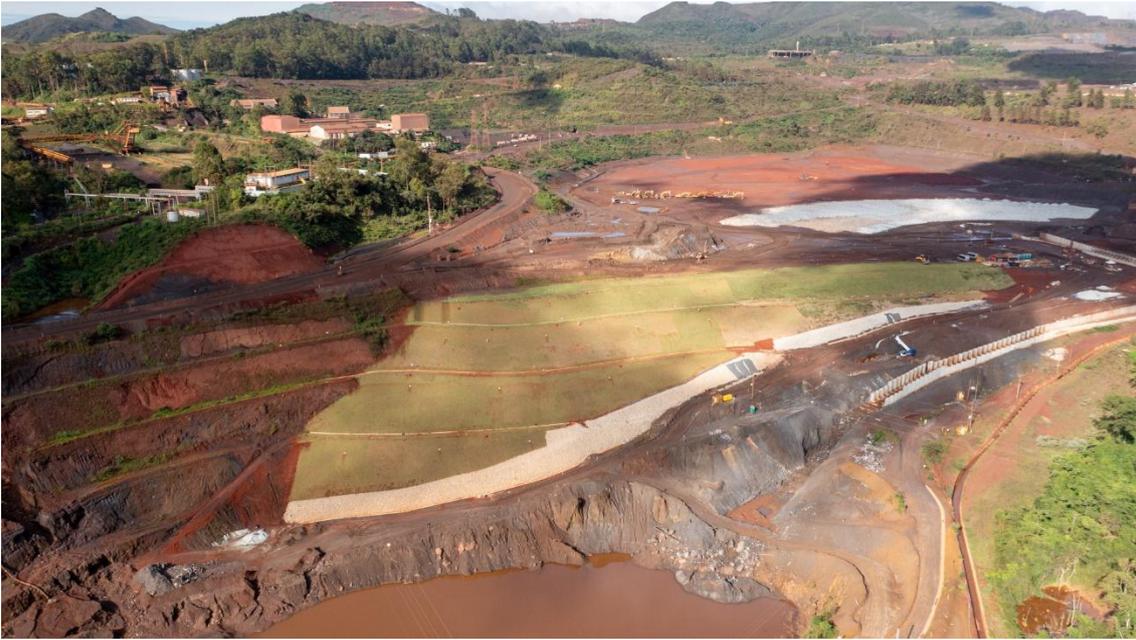
**Figura 14 - Remoção dos alteamentos a montante - (17/12/2024)**

Com relação à recomendação A9-0187, sobre adequação da drenagem na região da crista próximo da ombreira direita de forma a eliminar o acúmulo de água, foi concluída com a remoção dos alteamentos de montante, conforme evidenciado pelo levantamento topográfico atualizado em 05/12/2024 e em conformidade com as diretrizes estabelecidas no projeto. Esta intervenção está devidamente registrada nos relatórios do EOR (RL-1850HH-X-39550) e no relatório da projetista TEC3 (RL-1850HH-X-39454) e anexadas na pasta “Anexo 1.3.1b”, portanto a condição de acúmulo de água já não existe. Atualmente estão sendo realizadas apenas ajustes finos nos taludes da crista.

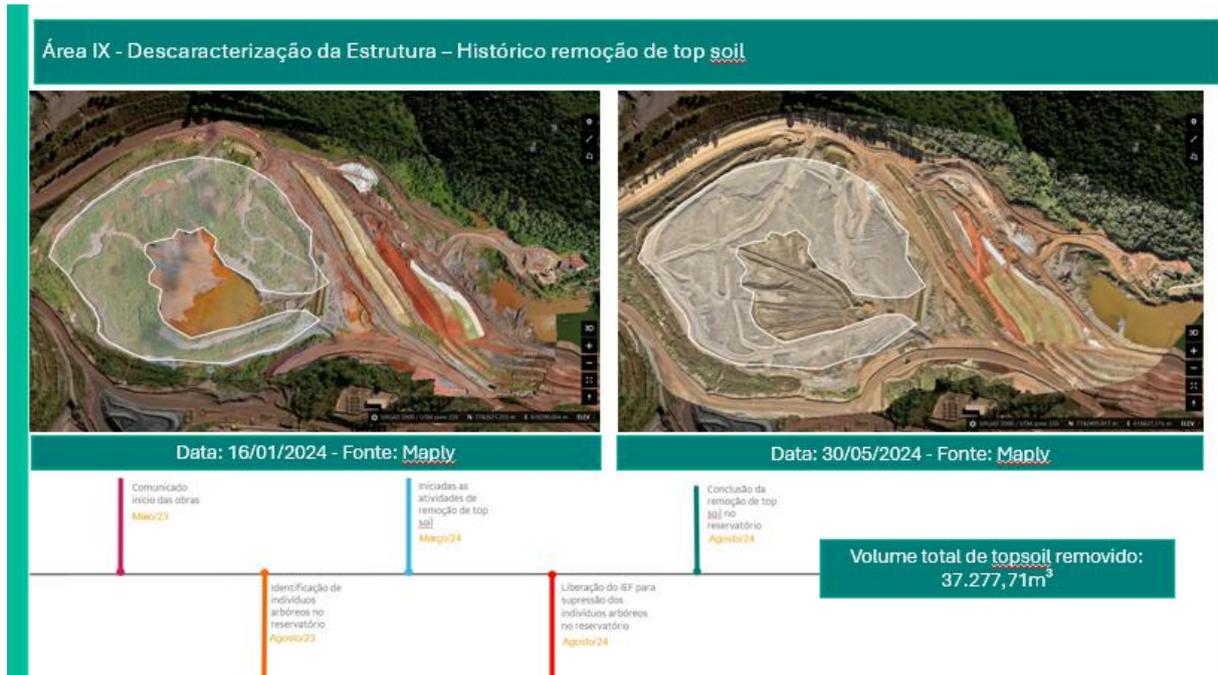
Figura 25 - Histórico da movimentação de topsoil Área IX

Atendendo a recomendação A9-0281 **que solicita a apresentação de um mapa com as movimentações de topsoil com os respectivos locais de origem e destino, segue abaixo as evidências.**

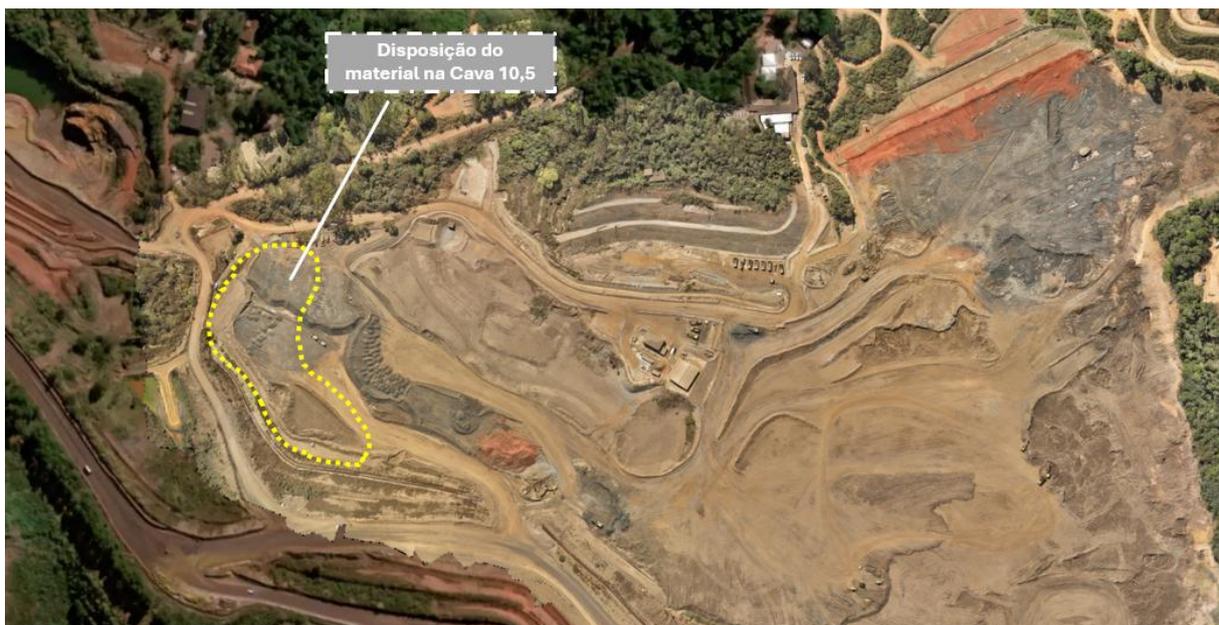
**Figura 28 – Loc. da disposição temporária de rejeitos da Área IX na Cava 10,5**

Com relação a recomendação A9-0333, informamos que a movimentação de uma porção dos rejeitos escavados da barragem Área IX para o bota espera na cava 10,5 na região de Grupo foi necessária a fim de liberar a região do reservatório, permitindo a sequência executiva do projeto e das obras planejadas, até que o bota espera da área 8 estivesse totalmente liberado. Essa liberação foi crucial para o progresso contínuo e ordenado das atividades, evitando atrasos e garantindo a conformidade com o cronograma estabelecido.

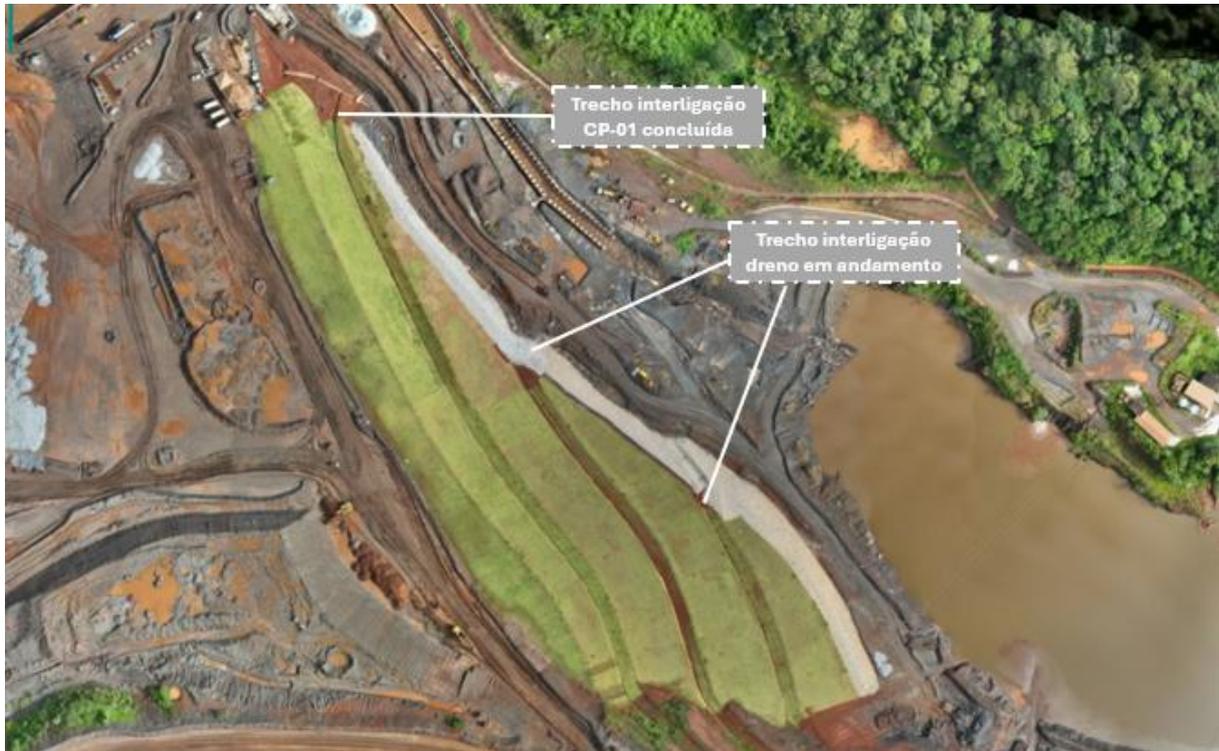
**Figura 45 - Execução das drenagens superficiais do reforço rec. A9-0304 (janeiro/25)**

Em atendimento a recomendação **A9-0304** as interligações das canaletas de berma com a CP-01 estão atualmente em andamento. Na imagem abaixo é possível ver os trechos que estão concluídos e quais em andamento.

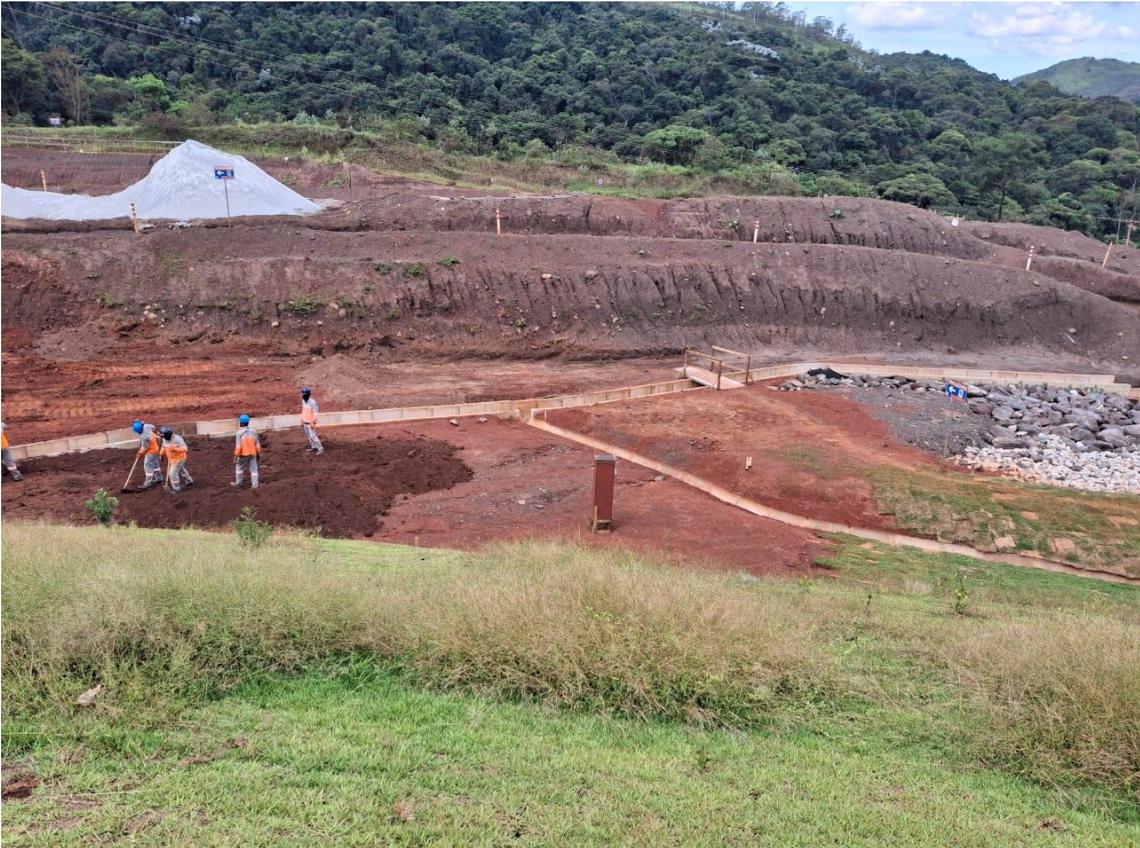
Figura 46 - Sequência na construção das drenagens superficiais recomendação A9-0304 (janeiro/25)

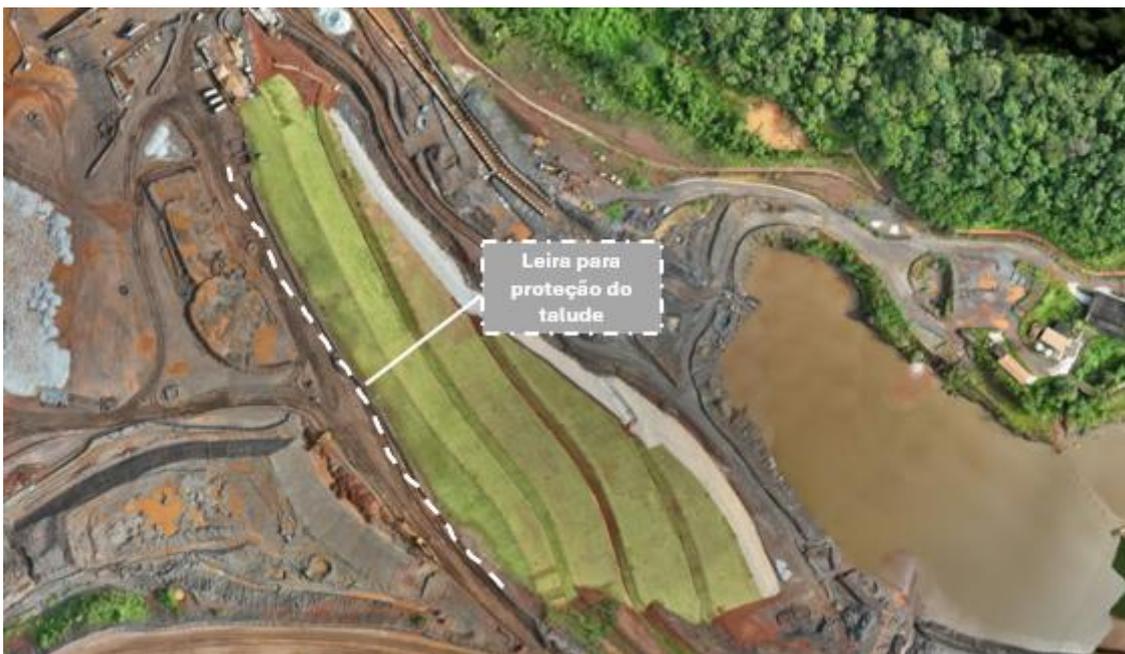
Figura 47 - Recomendação A9-0304 - Leira de proteção (janeiro/25)

Em atendimento a recomendação **A9-0305** foi construído uma leira de proteção na região da crista.

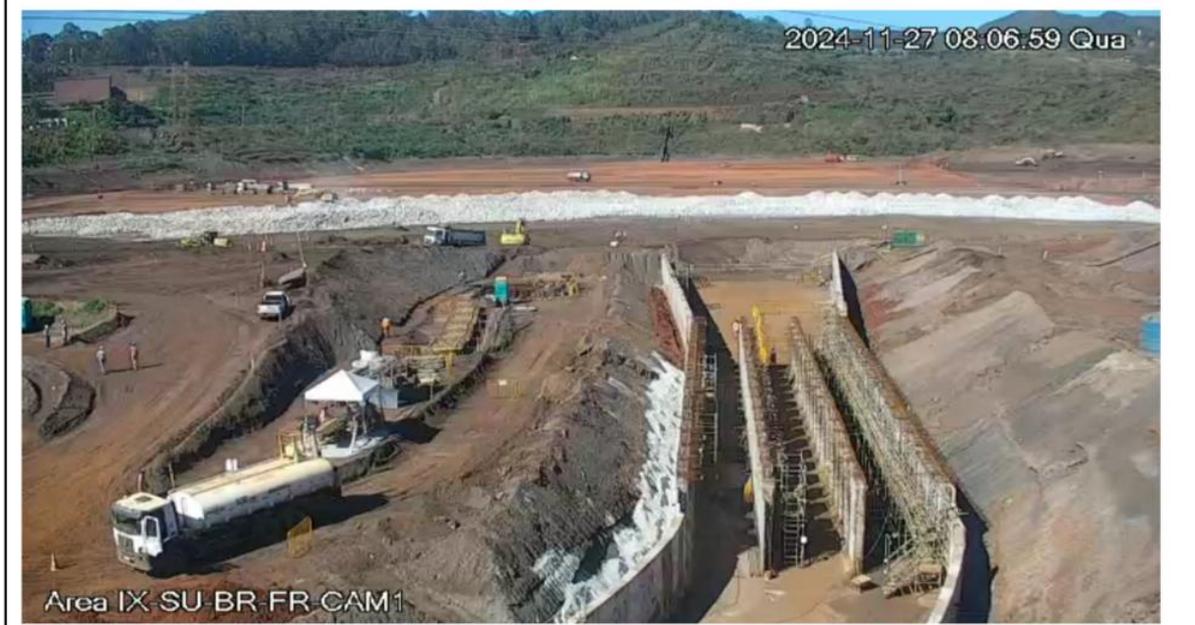
Figura 51 – Evidência atendimento da recomendação REC-076.
