RELATÓRIO TRIMESTRAL

PERÍODO: FEVEREIRO A ABRIL DE 2024

OBRAS DE DESCARACTERIZAÇÃO DE BARRAGENS ALTEADAS PELO MÉTODO DE MONTANTE

BARRAGEM ÁREA IX - COMPLEXO PARAOPÉBA, OURO PRETO – MG

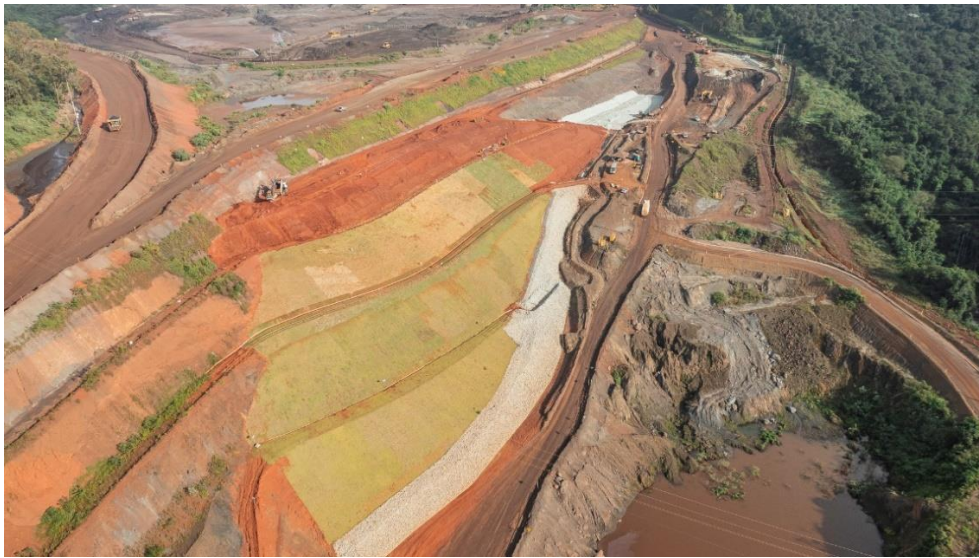
A **Foto 1** até a **Foto 3** demonstram a evolução das atividades do aterro compactado do reforço no período deste relatório, **Anexo 1.3.13_A9-0001**, Relatório Fotográfico.

Foto 1. Foto panorâmica Abril/2024.

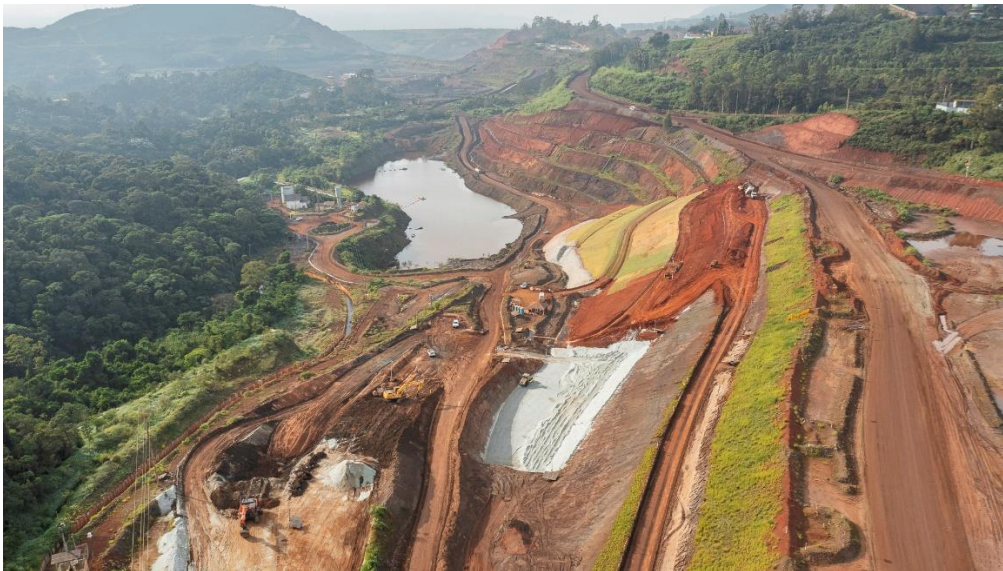
Foto 2. Execução Tapete Drenante ombreira esquerda est. 12 – Abril/2024.

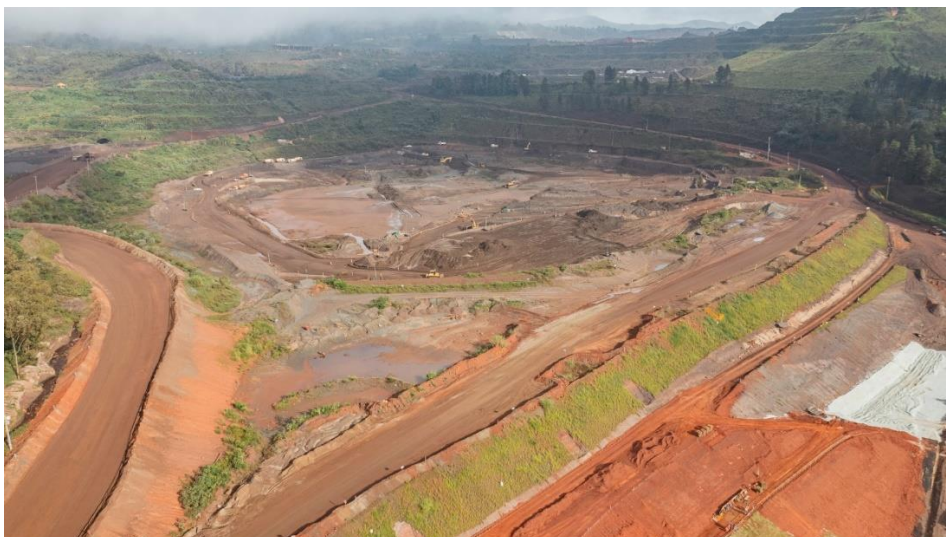
Foto 3. Escavação de rejeitos no reservatório – Abril/2024.
