**RELATÓRIO TRIMESTRAL**  
**PERÍODO: NOVEMBRO DE 2024 A JANEIRO DE 2025**

**BARRAGEM CAMPO GRANDE**

**OBRAS DE DESCARACTERIZAÇÃO DE BARRAGENS ALTEADAS PELO  
MÉTODO DE MONTANTE**

**COMPLEXO MARIANA, MARIANA – MG**  
**PROCESSO SEI 2090.01.0001316/2022-41**

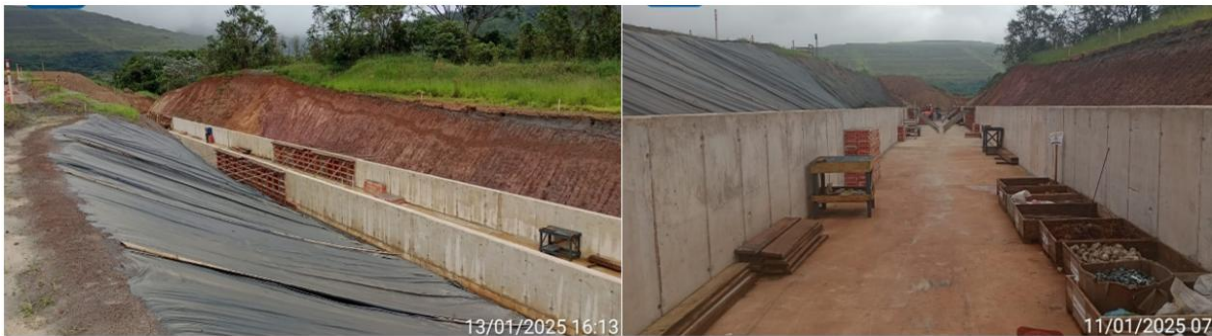
Foi iniciada a escavação para implantação do canal extravasor no início de setembro de 2024, e com a cota de fundo da escavação prevista em projeto exposta, verificou-se rejeito como material de fundação, como já era previsto nas seções geológico-geotécnicas de projeto. Desta forma, foi realizada a abertura de trincheiras em 24/09/2024 e verificou-se a necessidade da remoção de pequena espessura de rejeito para então atingir o saprolito de filito (em torno de 1,25m). Conforme definido em projeto, nos locais onde a escavação ultrapassar a cota de fundo de projeto para obtenção de fundação adequada, deve ser realizada a substituição de solo, compactando estéril em camadas de 30cm, atingindo o grau de compactação de 95%. A (Figura 2) mostra o andamento das obras do canal lateral.

Figura 2 - Implantação canal lateral

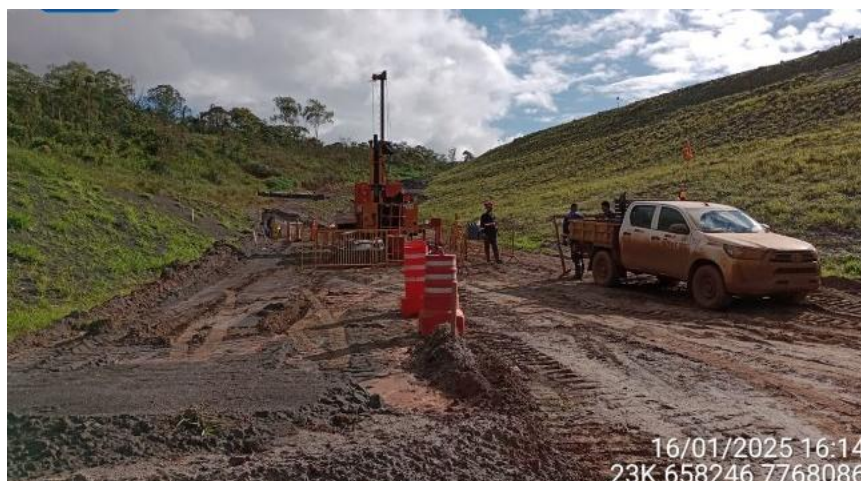
No trecho entre as estacas 33+0,00 e 46,00, em que a espessura de rejeito varia entre 2 e 4m, estão sendo realizadas sondagens percussivas, para avaliar a compacidade do material e se o fundo do canal poderia ficar apoiado sobre o rejeito ou se é necessário algum outro tipo de tratamento da fundação neste trecho. Estas sondagens foram iniciadas em 17/01/2025, com previsão de conclusão ao fim de fevereiro (Figura 3). A especificação técnica com as diretrizes dessa campanha é a ET-1850LL-X-11531, fornecida no **Anexo 1.2.2.**

**Figura 3 – Sondagens em andamento - campanha complementar canal lateral.**

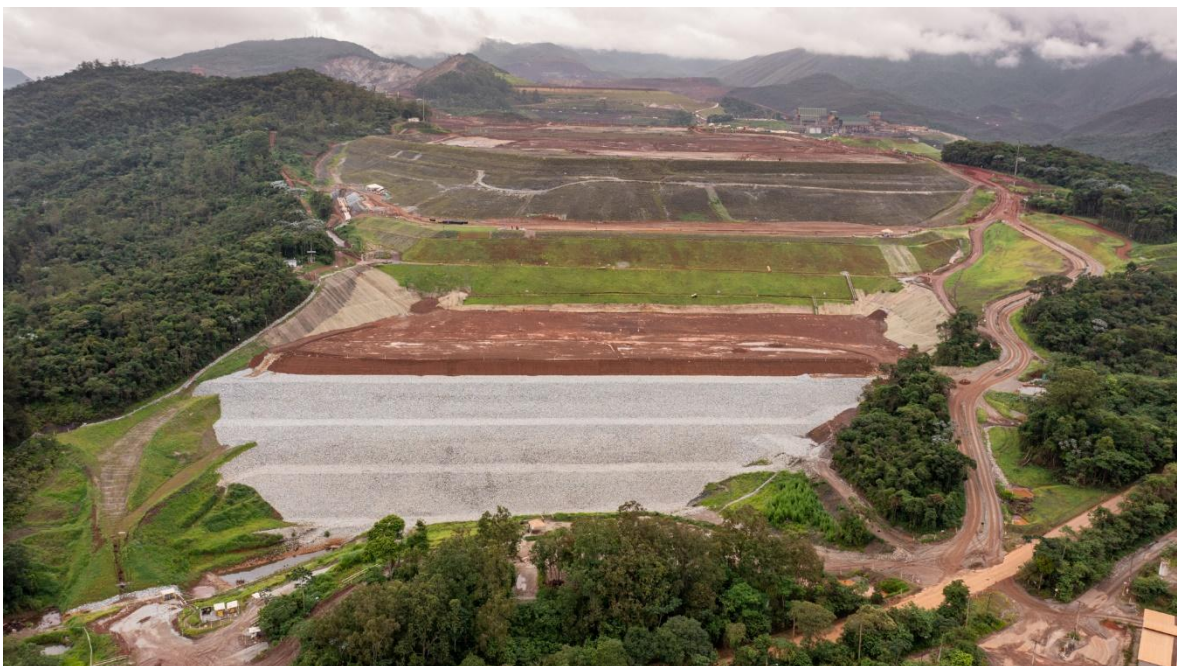
**Maciço Principal:** No período objeto do relatório, houve paralisação total das atividades na estrutura devido as condições climáticas não estarem favoráveis a execução dos serviços.

**Figura 11 - Obras no Maciço Principal – reforço em estéril (dezembro/2024).**

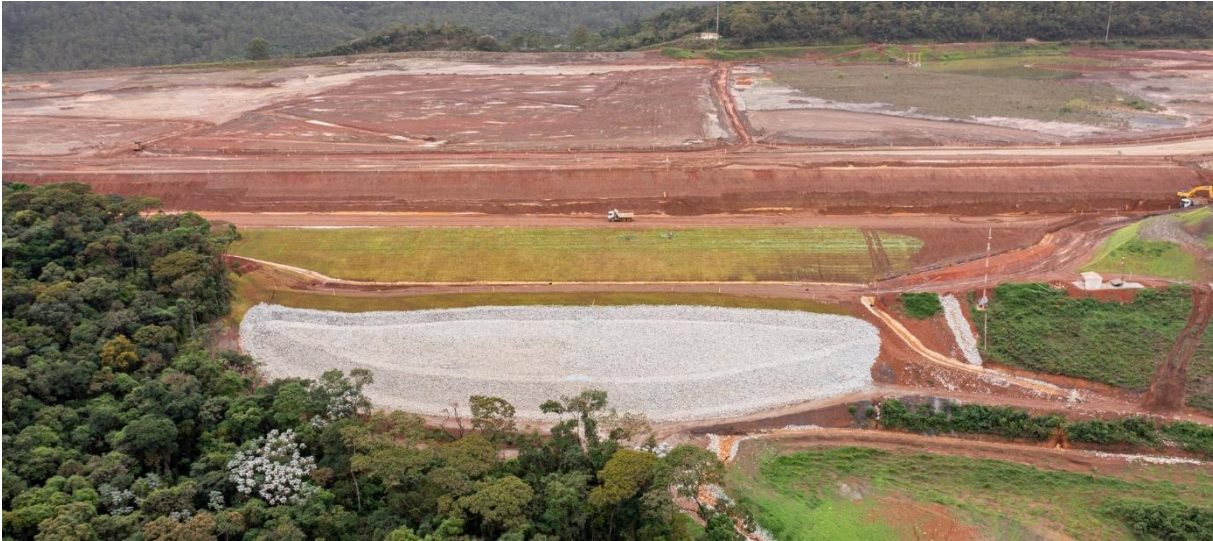
**Dique de Sela:** No período, foram executados o reforço em estéril, drenagens superficiais provisórias e revegetação dos taludes. O aterro em estéril foi concluído em novembro/24.

**Figura 12 - Obras no Dique de Sela – reforço em estéril e revegetação dos taludes (dezembro/2024).**

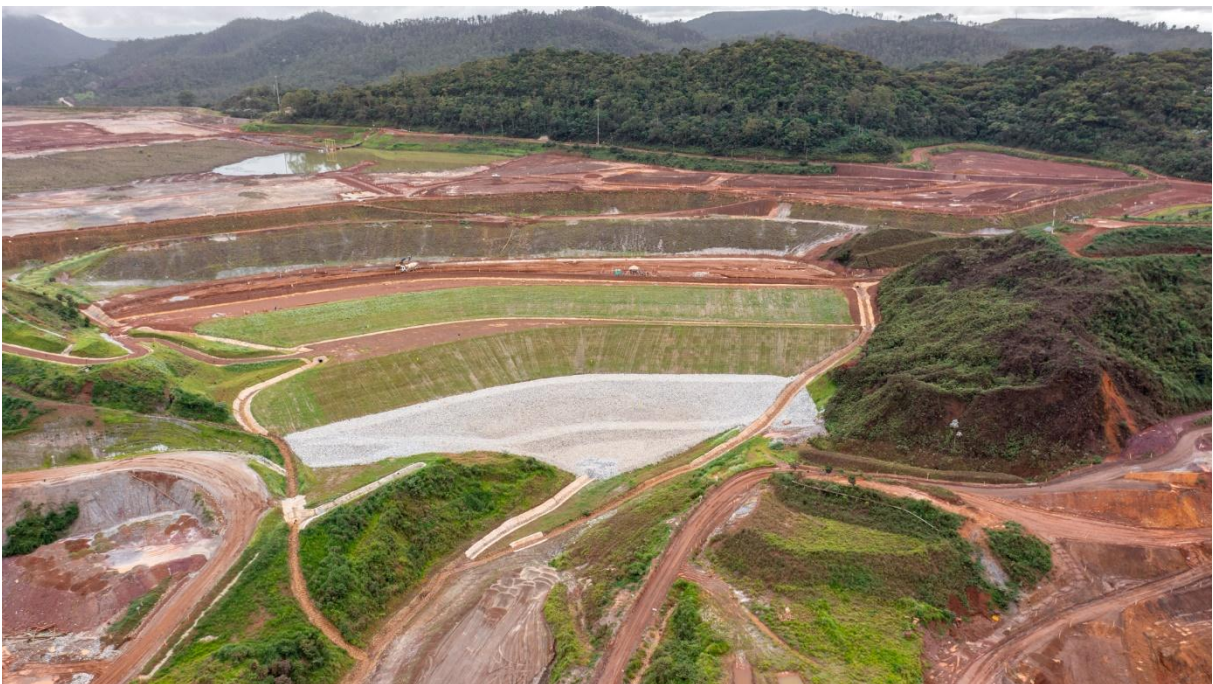
**Dique Norte-Sul:** No período, foram realizadas as atividades de drenagens superficiais permanentes e aplicação de hidrossemeadura e biomanta para proteção dos taludes.

**Figura 13 - Obras no Dique Norte-Sul – revegetação nos taludes do reforço para proteção (dezembro/2024).**

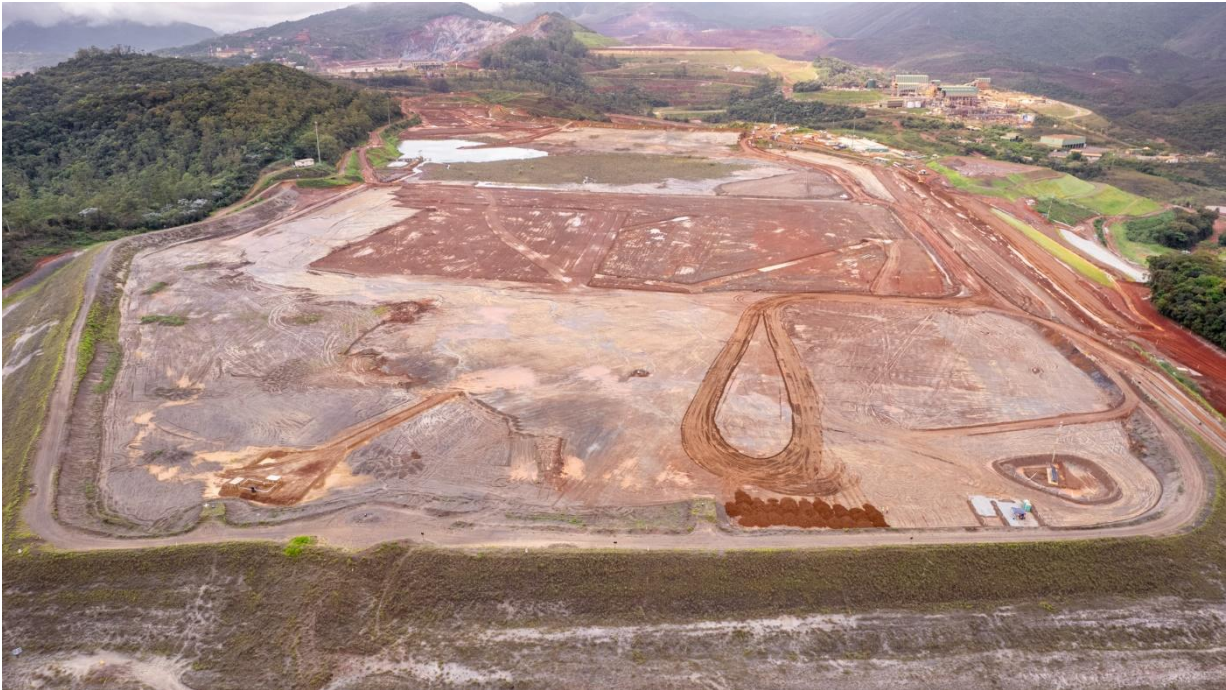
**Regreide:** No período, foram executadas as atividades de escavação e aterro para nivelamento do platô da estrutura (trecho 3).

**Figura 14 - Obras no Regreide Trecho 3 – escavação e aterro para nivelamento da estrutura (dezembro/2024).**

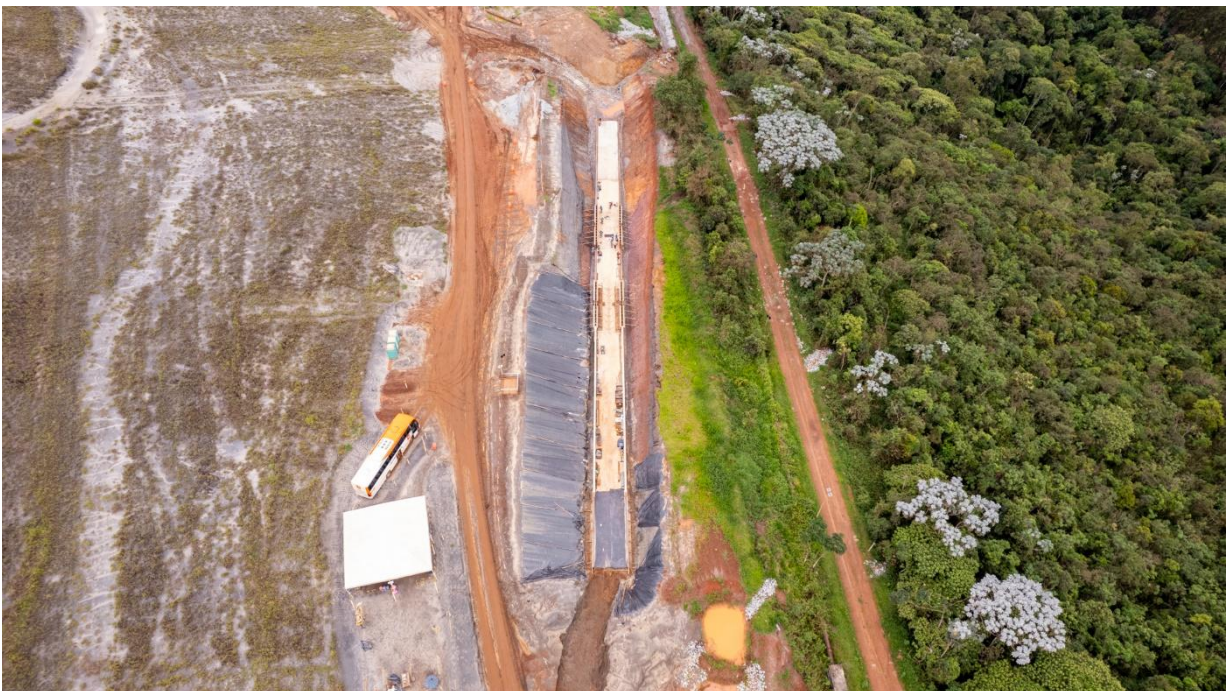
**Extravasor:** No período, foram concluídas a escavação do canal do extravasor, execução do dreno de fundo, aplicação de armação e concretagem no trecho da estaca 46 a 51 (extensão de 100 metros).

**Figura 15 - Obras no Extravasor – concretagem do canal do extravasor (dezembro/2024).**

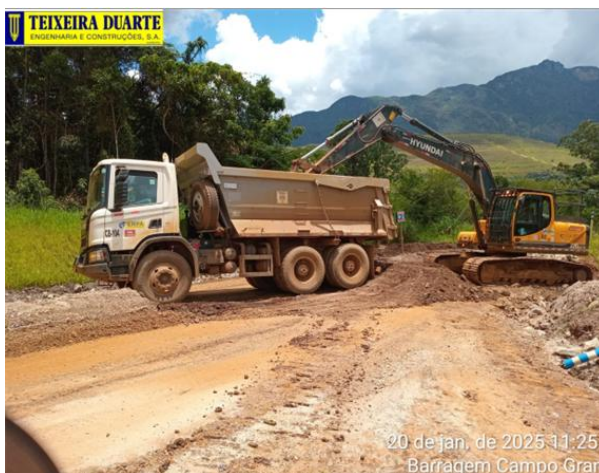
**Figura 17 - Desassoreamento do sump 08.**  
Fonte: Vale, 2025.

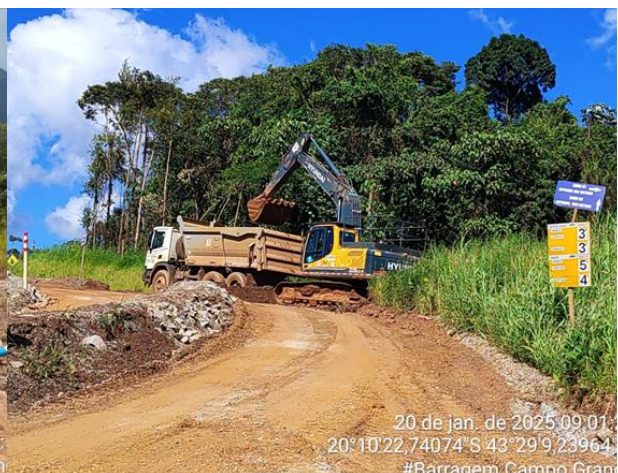
**Figura 18 – Desassoreamento do sump do maciço.** Fonte: Vale, 2024.

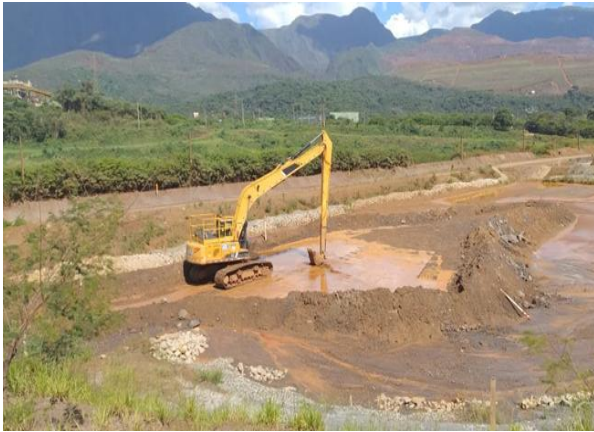
**Figura 19 - Desassoreamento do Sump Dique Norte Sul. Fonte: Vale, 2025**

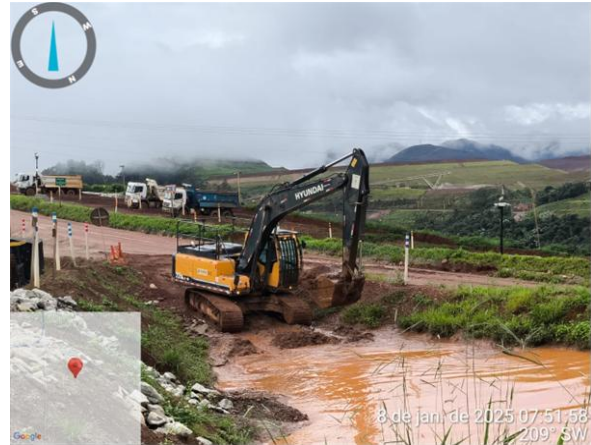
**Figura 20 – Desassoreamento do sump carpintaria. Fonte: Vale, 2025.**

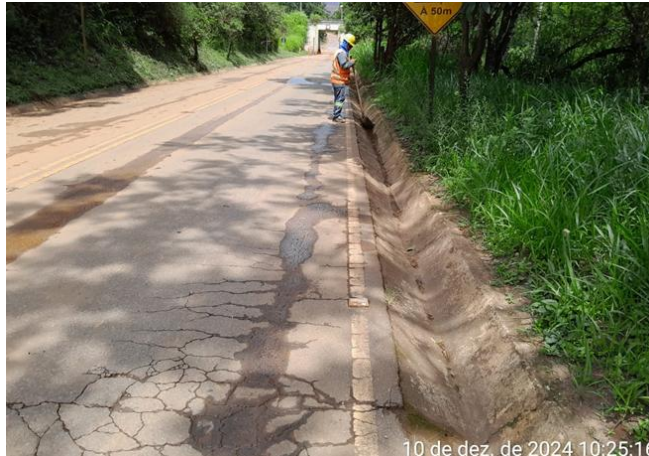
**Figura 25 – Limpeza de canaleta do acesso principal. Fonte: Vale, 2025.**
