RELATÓRIO TRIMESTRAL

AGOSTO DE 2023 A OUTUBRO DE 2023

OBRAS DE DESCARACTERIZAÇÃO DE BARRAGENS ALTEADAS PELO MÉTODO DE MONTANTE

BARRAGEM CAMPO GRANDE

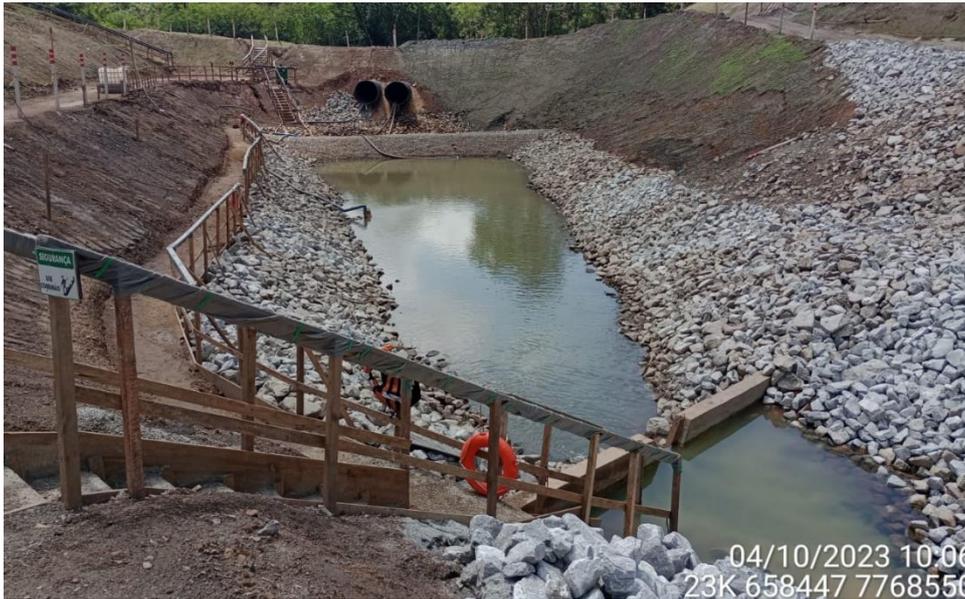
No período de referência foi realizada a adequação do sistema de contenção de sedimentos a jusante da área de implantação do reforço do Maciço Principal com remoção das trincheiras drenantes implantadas no interior do sump. Uma vez finalizadas as escavações na região da fundação do reforço e execução do tapete drenante houve redução na geração de sedimentos e as trincheiras já não apresentavam mais funcionalidade que justificasse mantê-las.

Foto 1. Adequação do sump e remoção das trincheiras drenantes internas.

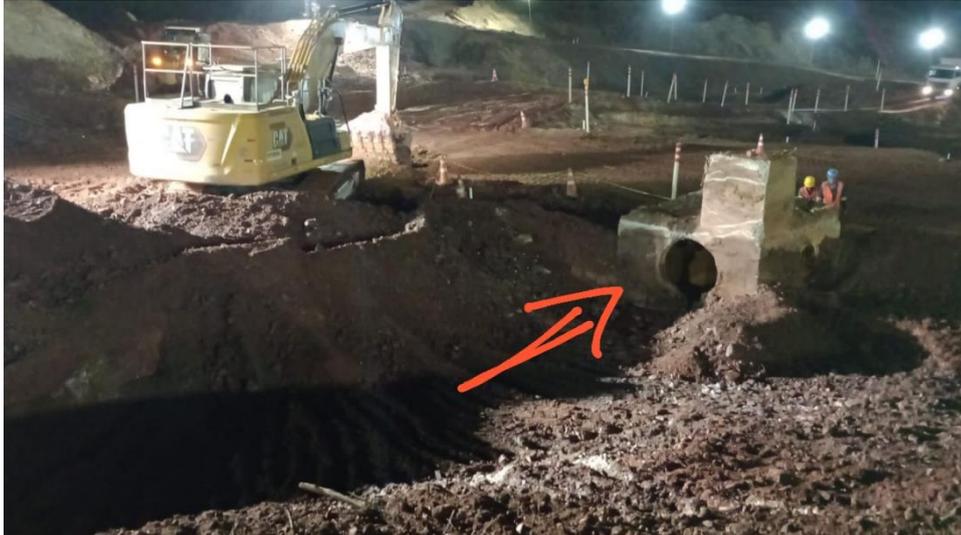
Durante a escavação para implantação do dreno de fundo secundário na região do reforço do Dique Norte/Sul foi encontrada galeria em concreto armado onde desaguavam os drenos de ombreira. A galeria foi removida e os drenos foram conectados ao dreno de fundo secundário.

Figura 2. Galeria encontrada na região de implantação da drenagem interna do Dique Norte/Sul (estava mapeada no As Is).

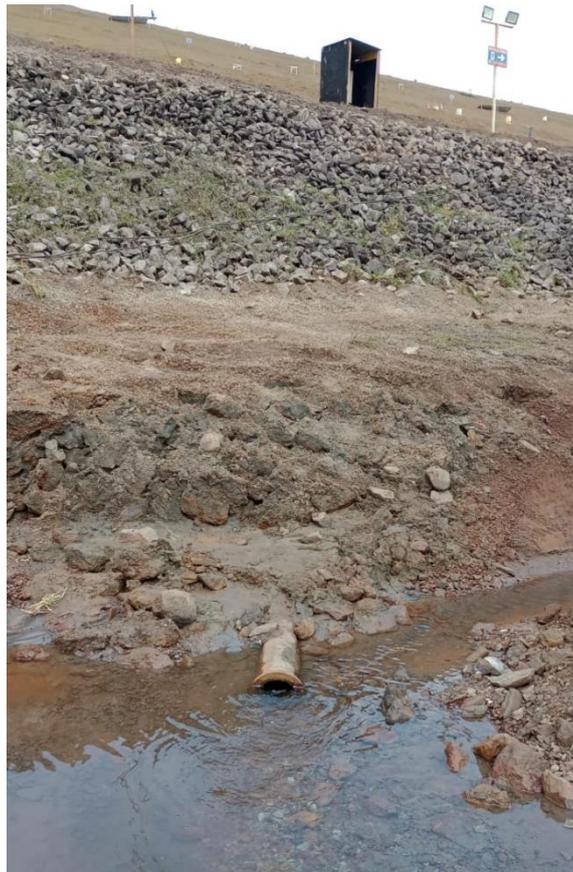
Durante a escavação para implantação do tapete drenante na região do reforço do Maciço Principal, foi encontrada tubulação que canaliza a vazão da drenagem interna que escoava no antigo medidor de vazão. Pelo histórico recuperado do período de construção da barragem, trata-se de uma tubulação de desvio implantada para permitir a execução do dreno de pé, que foi mantida de forma permanente. A tubulação existente foi prolongada e direcionada para o núcleo do tapete drenante.

Foto 5. Tubulação encontrada no dreno de pé do Maciço Principal.

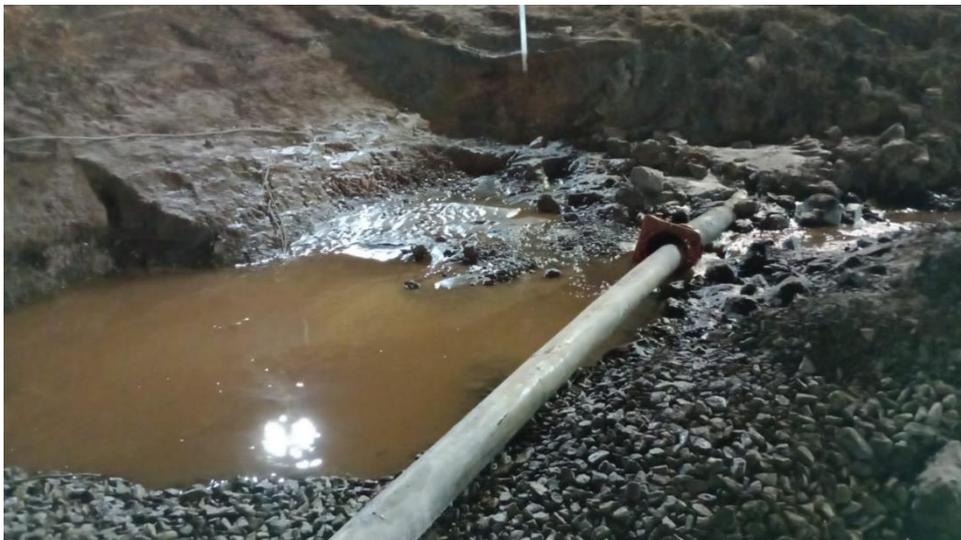
Foto 6. Prolongamento realizado para a tubulação.

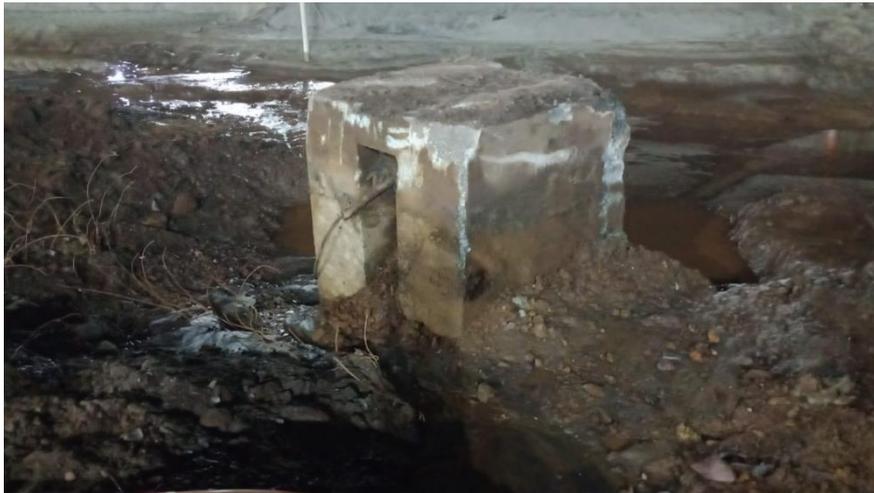
Durante a escavação para implantação do tapete drenante na região do reforço do Maciço Principal, foi também encontrada uma caixa de concreto vazada. Optou-se por mantê-la e preenchê-la com areia e brita 0, devido à proximidade com o pé da barragem e a robustez da estrutura em concreto para que fosse considerada a escavação para remoção ou demolição.

Foto 7. Caixa em concreto armada vazada.

Estas estruturas mantidas também foram cadastradas para que fiquem mapeadas na documentação de As Built da obra de descaracterização.

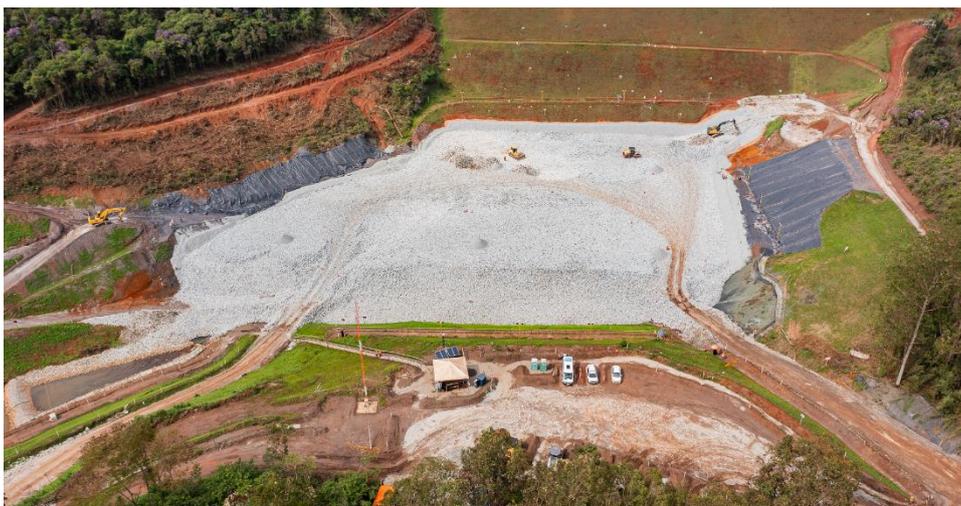
Foto 8. Drenagem interna executada - Maciço Principal.

No talude de jusante do reforço em que foi identificada surgência foi definida tratativa específica para garantir a drenagem desta contribuição para a região do tapete drenante. A tratativa foi formalizada via SIT/NAP.

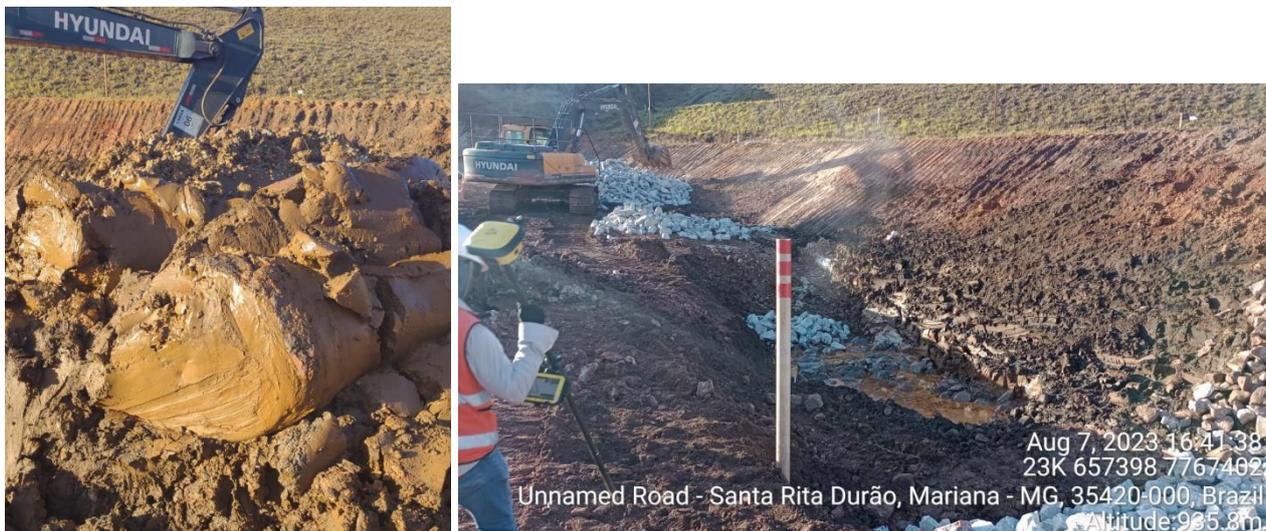
Durante as escavações para tratamento da fundação na região do pé do Dique Norte/Sul foi encontrado material mole que avançava em profundidade além do que previa o projeto. Dada a proximidade com o pé do Dique, optou-se por não avançar com as escavações e realizar o tratamento do material com agulhamento de blocos em enrocamento.

Foto 10 e Foto 11. Tratamento de solo mole com agulhamento de blocos.

As regiões em que o tratamento por agulhamento foi aplicado foram devidamente cadastradas e tiveram mapeamento geológico realizado para garantir que o efeito da manutenção deste material na fundação dos reforços seja avaliado no projeto detalhado de implantação dos reforços.

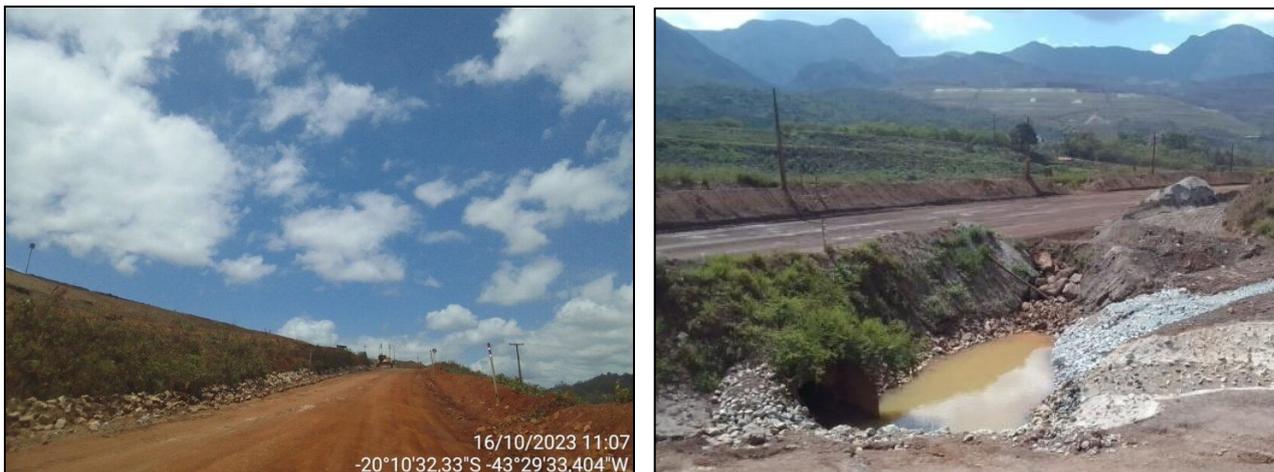
Foto 23 e Foto 24. Drenagens adjacentes aos acessos e sump próximo às obras de descaracterização da Barragem Campo Grande. Nota-se que o sump cumpriu efetivamente com acondicionamento de efluente pluvial.

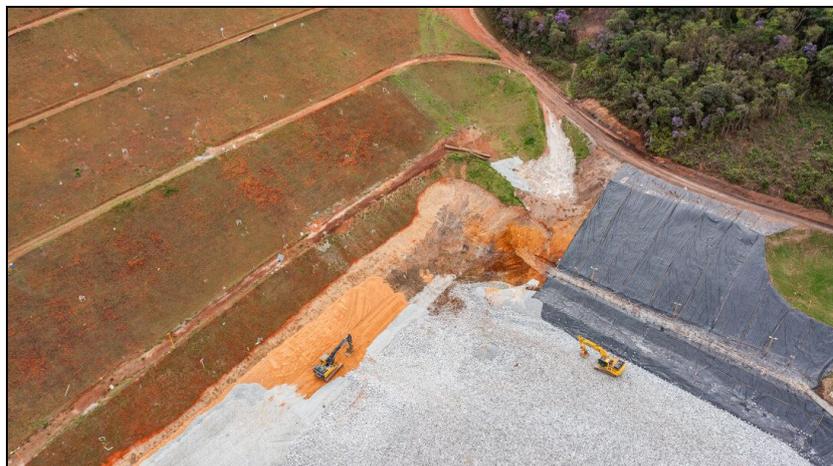
Foto 34. Aplicação de lonas de maneira paliativa nas estruturas da barragem Campo Grande.

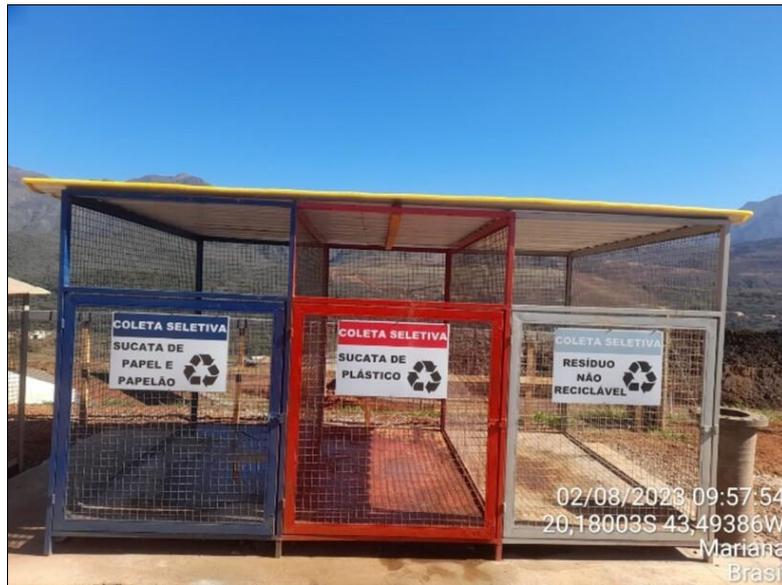
Foto 42. Depósito intermediário de resíduos (DIR). Nota-se o bom estado de conservação.
