**RELATÓRIO TRIMESTRAL  
PERÍODO: AGOSTO A OUTUBRO DE 2024**

**BARRAGEM CAMPO GRANDE**

**OBRAS DE DESCARACTERIZAÇÃO DE BARRAGENS  
ALTEADAS PELO MÉTODO DE MONTANTE**

**COMPLEXO MARIANA, MARIANA – MG  
PROCESSO SEI 2090.01.0001316/2022-41**

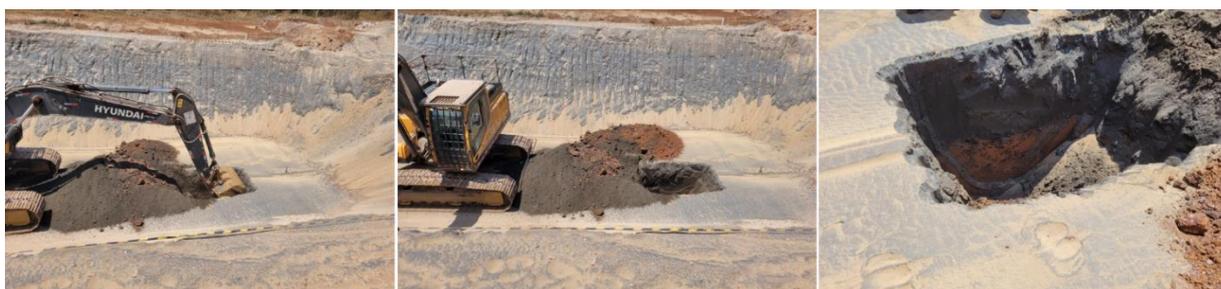
Foi iniciada a escavação para implantação do canal extravasor (Figura 2) entre as estacas 46+0,00 e 52+0,00. Com a cota de fundo da escavação prevista em projeto exposta, verificou rejeito como material de fundação, como já era previsto nas seções geológico-geotécnicas de projeto. Desta forma, foi realizada a abertura de trincheiras e verificou-se a necessidade da remoção de pequena espessura de rejeito para então atingir o saprolito de filito (em torno de 1,25m). Conforme definido em projeto, nos locais onde a escavação ultrapassar a cota de fundo de projeto para obtenção de fundação adequada, deve ser realizada a substituição de solo, compactando estéril em camadas de 30cm, atingindo o grau de compactação de 95%.

**Figura 2 - Escavação Implantação Canal Extravasor.**

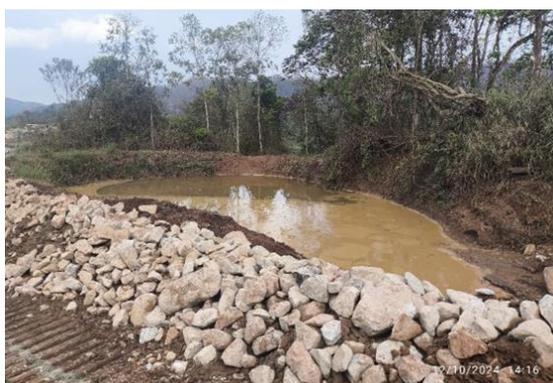
Figura 16 - Reforço do Sump 08 com enrocamento. Fonte: Vale, 2024.

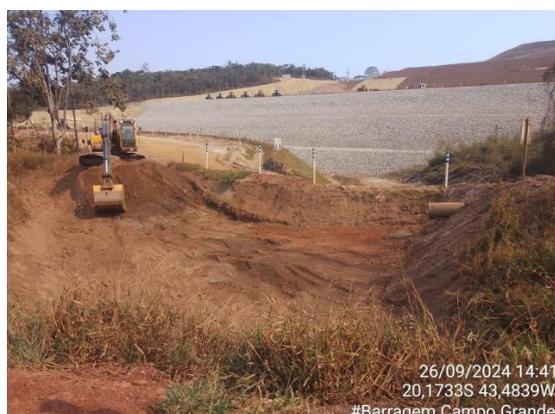
Figura 18 - Desassoreamento do Sump 05. Fonte: Vale, 2024,

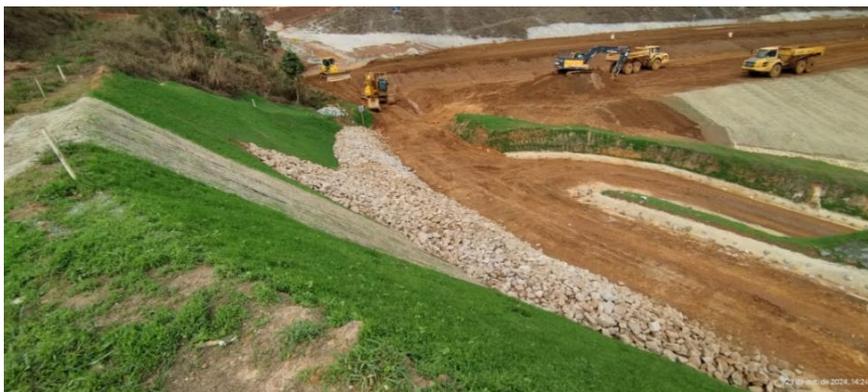
Neste ciclo foram corrigidas e reconformadas as erosões no talude do Dique Norte-Sul, conforme relatório fotográfico apresentado a seguir.

Figura 24 - Aspecto geral da erosão corrigida no Dique Norte-Sul.  
Fonte: Vale, 2024.

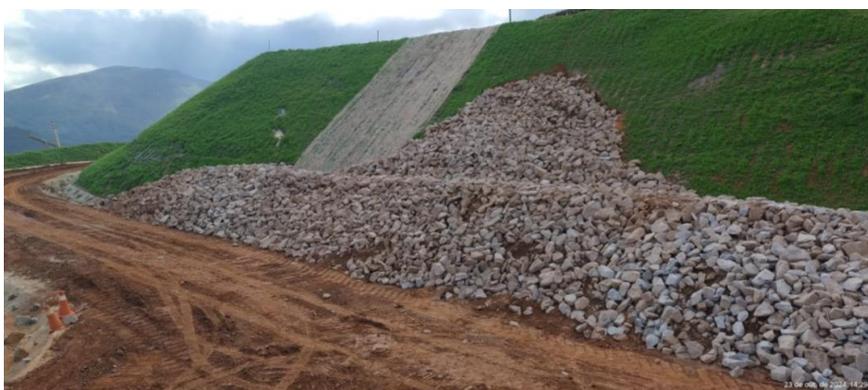
Figura 25 - Vista geral da reconformação da erosão no Dique Norte-Sul. Fonte: Vale, 2024.

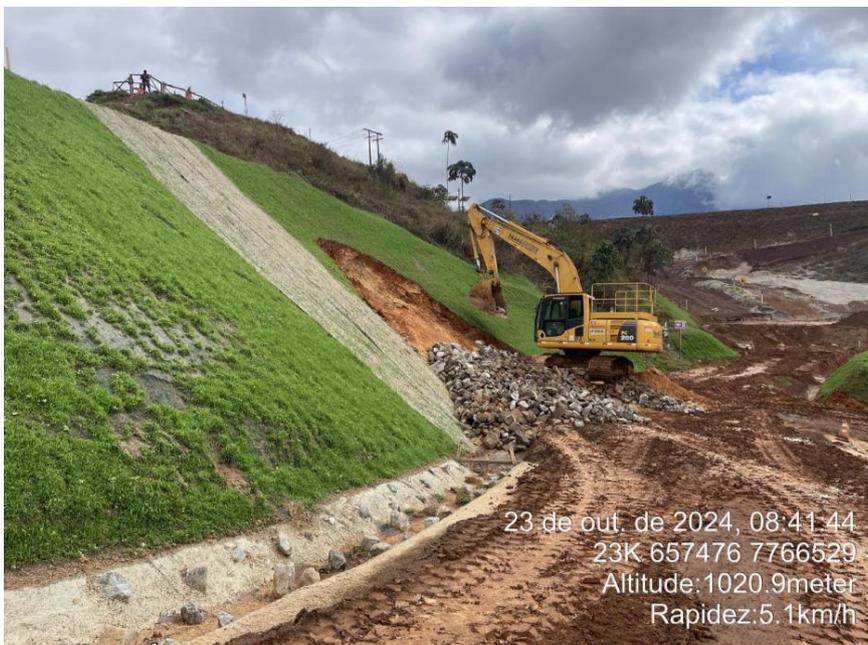
Figura 26 - Aplicação de pedras de mão para o preenchimento da erosão. Fonte: Vale, 2024.

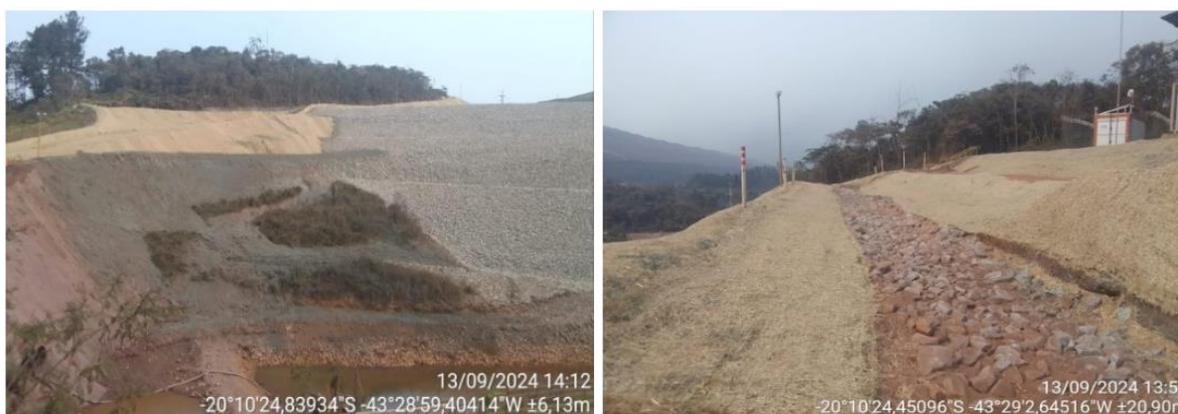
Neste ciclo foram aplicadas proteção nas áreas expostas da ombreira direita do maciço principal com hidrossemeadura, biomantas e biorretentores de capim, conforme ilustrado nas fotos a seguir.

Figura 28 e Figura 29 - Aplicação de hidrossemeadura, biomanta e biorretentores na ombreira direita do maciço principal. Fonte: Vale, 2024.
