RELATÓRIO TRIMESTRAL FEVEREIRO DE 2024 A ABRIL DE 2024
OBRAS DE DESCARACTERIZAÇÃO DE BARRAGENS ALTEADAS PELO MÉTODO DE MONTANTE

BARRAGEM CAMPO GRANDE
COMPLEXO MARIANA, MARIANA – MG
PROCESSO SEI FEAM 2090.01.0001316/2022-41

NOVA LIMA, MG
MAIO DE 2024

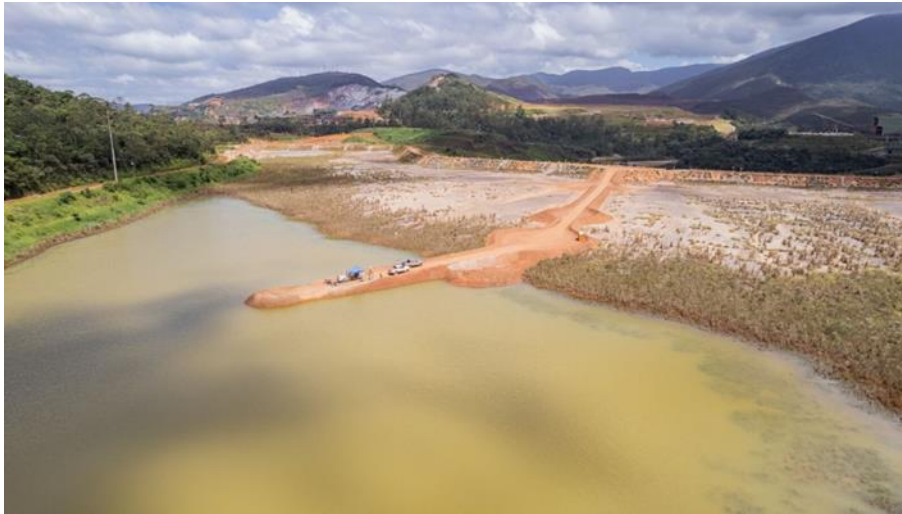
Neste período foi realizada a campanha de CPTu's no lago do reservatório com o auxílio de aterro de conquista devido a presença de água, não sendo necessário bombeamento da água. Essa campanha busca prover e/ou confirmar as informações para o estudo de tensões e deformações para o regreide do reservatório, o qual está em elaboração, com previsão de conclusão em junho de 2024.

Foto 1: Aterro de conquista para execução dos CPTu's na área do reservatório.

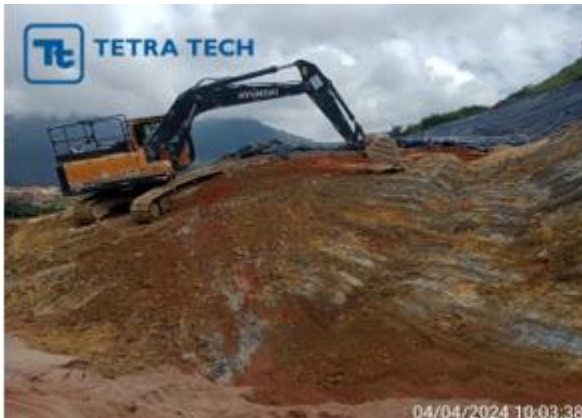
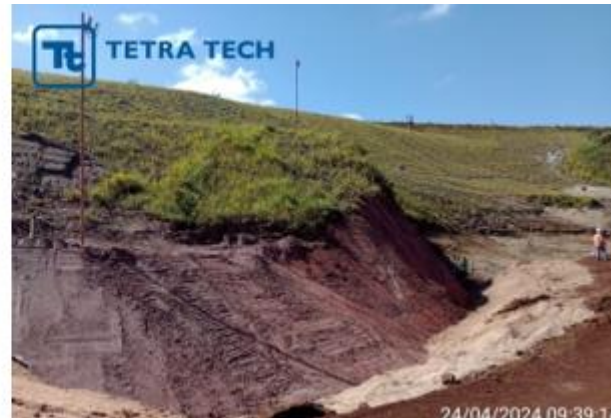
À medida em que as áreas tratadas vão sendo liberadas, é realizado o mapeamento geológico, que subsidia a atualização do mapa e seções geológicas.

Foto 2 e Foto 3: Liberação de fundação Dique Norte Sul e Maciço Principal, respectivamente.

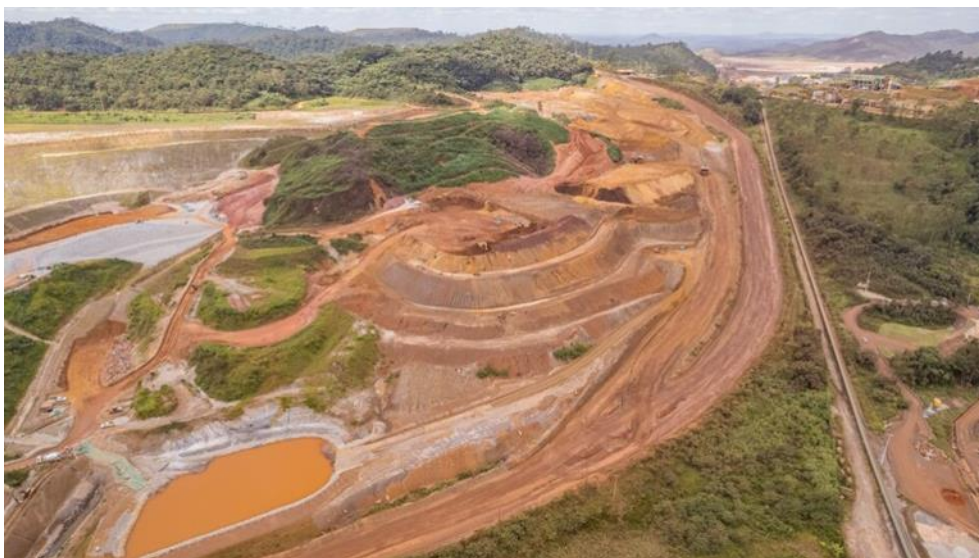
Foi dada continuidade ao lançamento de estéril advindo das frentes de lavra no 'Bota Espera Sul', referente a litologias já aprovadas para aplicação como material de reforço.

Foto 4. Lançamento de estéril no Bota Espera-Sul.

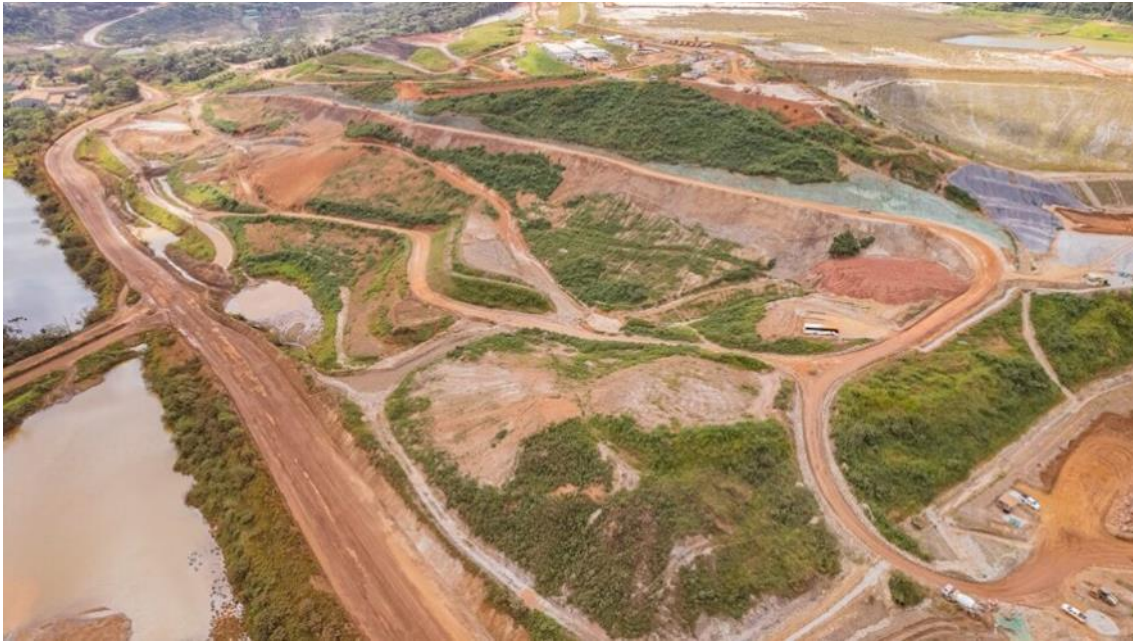
Está em andamento a preparação da área do Bota-Espera Norte para o lançamento de estéril. A preparação consiste na limpeza da vegetação e solo superficial e execução de drenagem interna complementar. Trata-se de atividades que não são passíveis de licenciamento e/ou autorização.

Foto 5. Preparação área do Bota-Espera Norte.

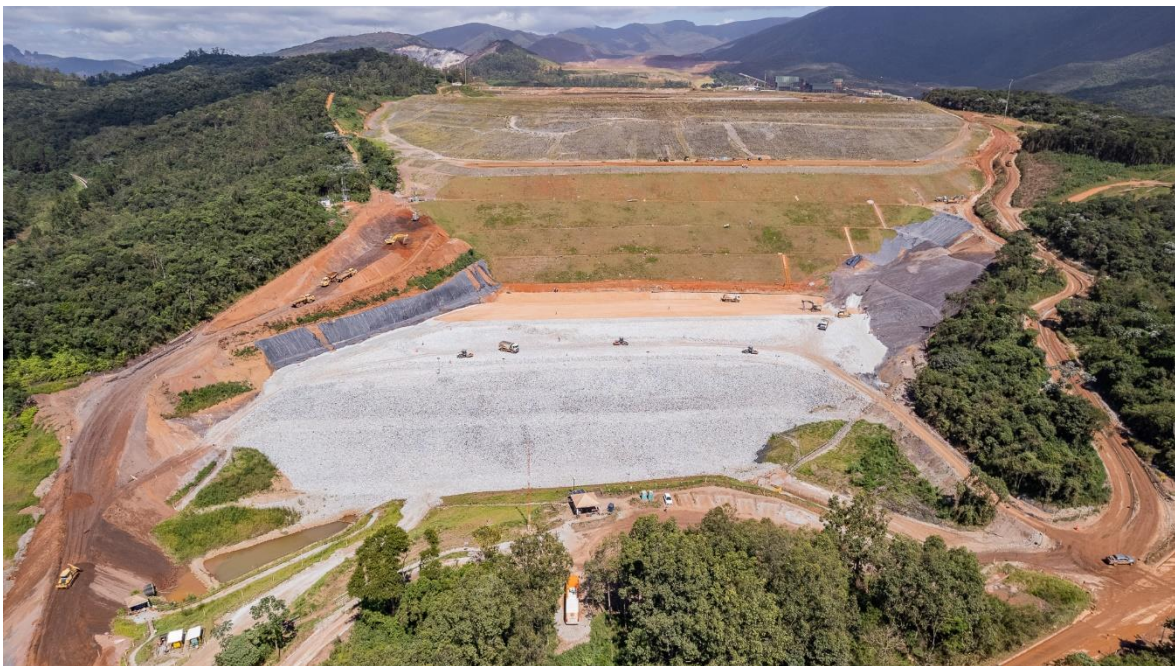
Maciço Principal: No período objeto do relatório foram realizadas atividades de enrocamento do reforço e início da camada de transição de agregados para o aterro em estéril.

Foto 6. Obras no Maciço Principal.

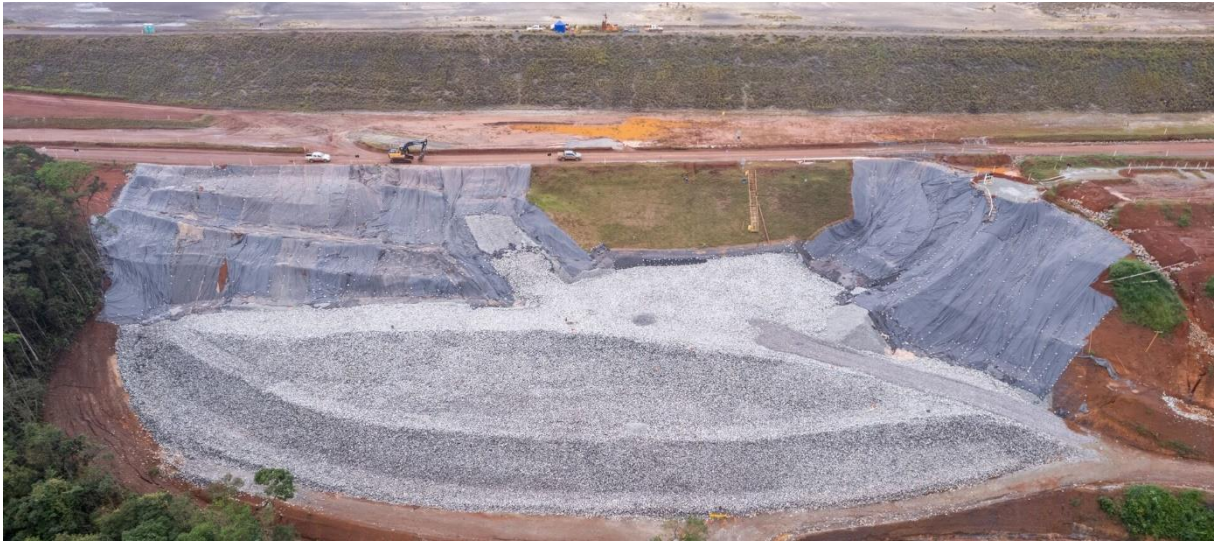
Dique de Sela: No período foi realizada a manutenção das proteções dos taludes com lona plástica e proteção vegetal complementar em hidrossemeadura.

Foto 7. Obras no Dique de Sela e manutenção das proteções para chuva.

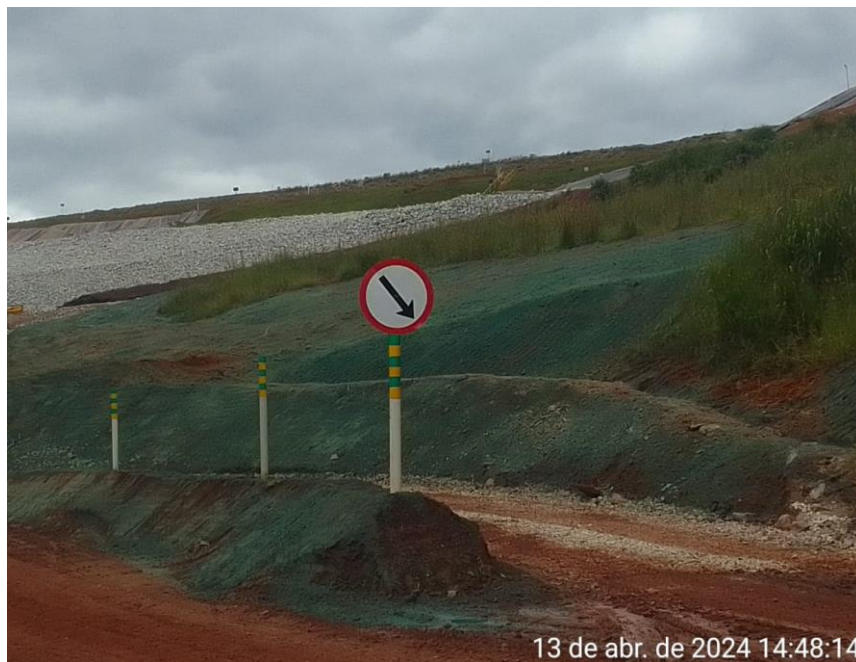
Foto 8. Obras no Dique de Sela – Hidrossemeadura complementar.

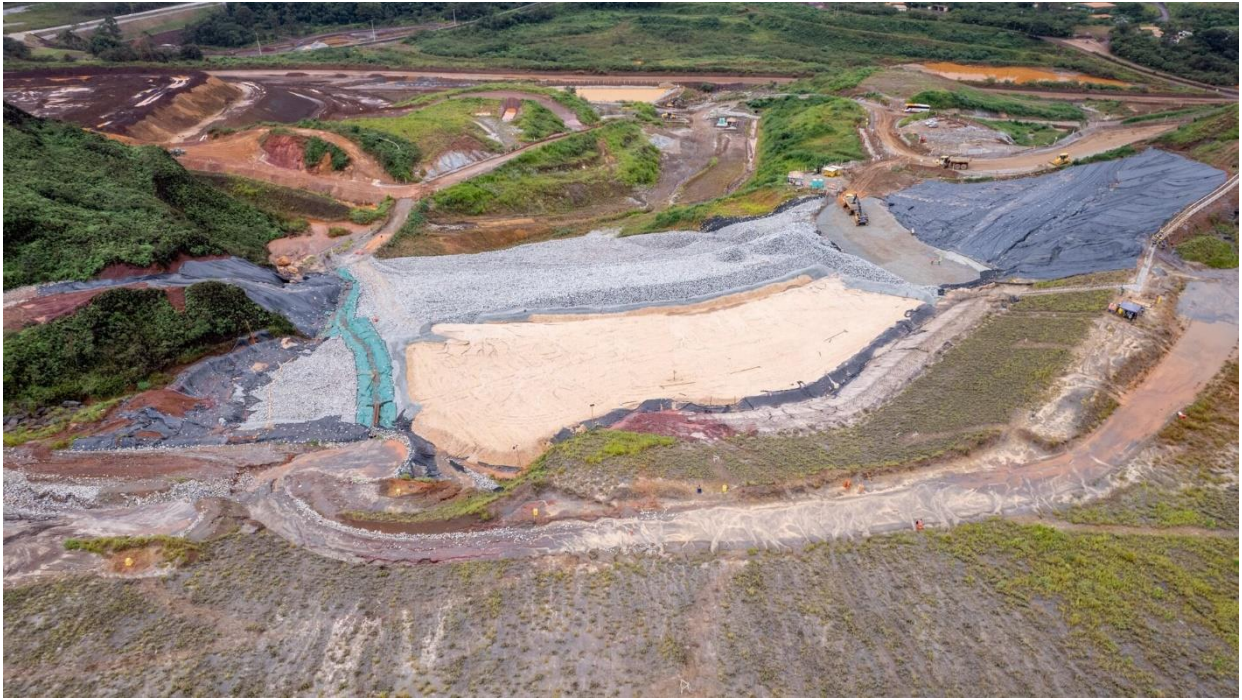
Dique Norte-Sul: No período foi realizada a manutenção das proteções dos taludes com lona plástica, e retomada dos serviços principais (enrocamento, transição de agregados entre enrocamento e aterro e início do aterro em estéril).

Foto 9. Obras no Dique Norte-Sul – transição de agregados.

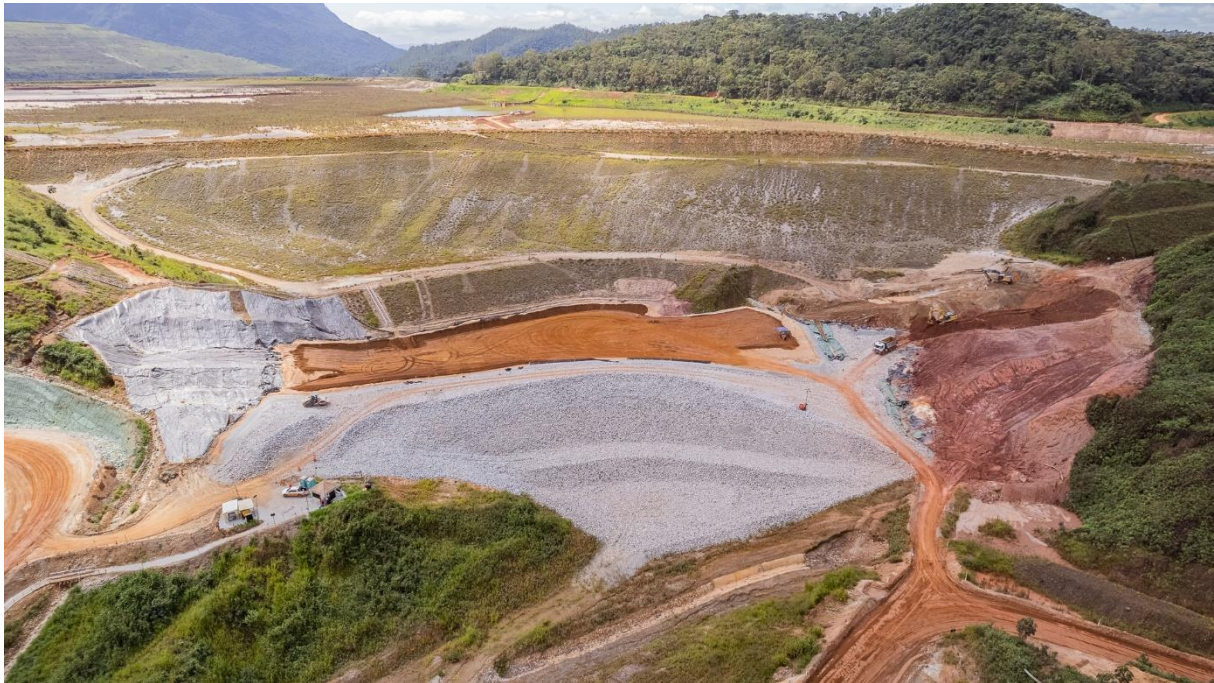
Foto 10. Obras no Dique Norte-Sul – início do aterro em estéril.

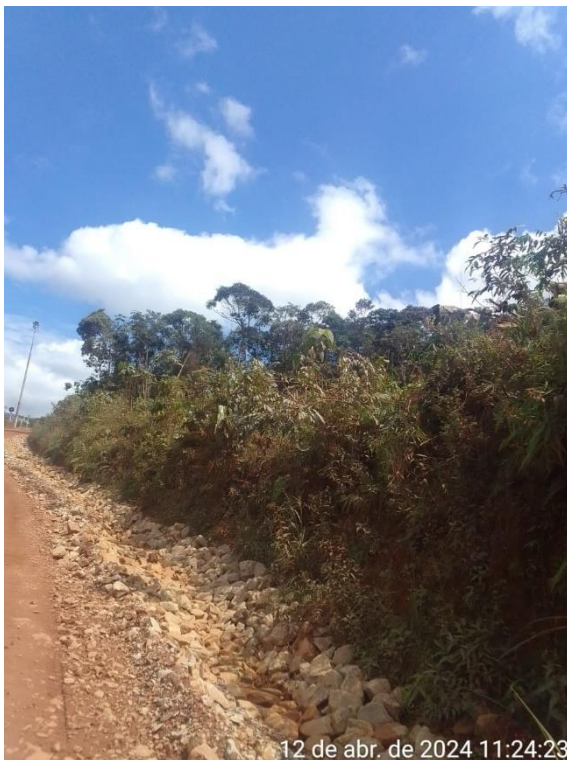
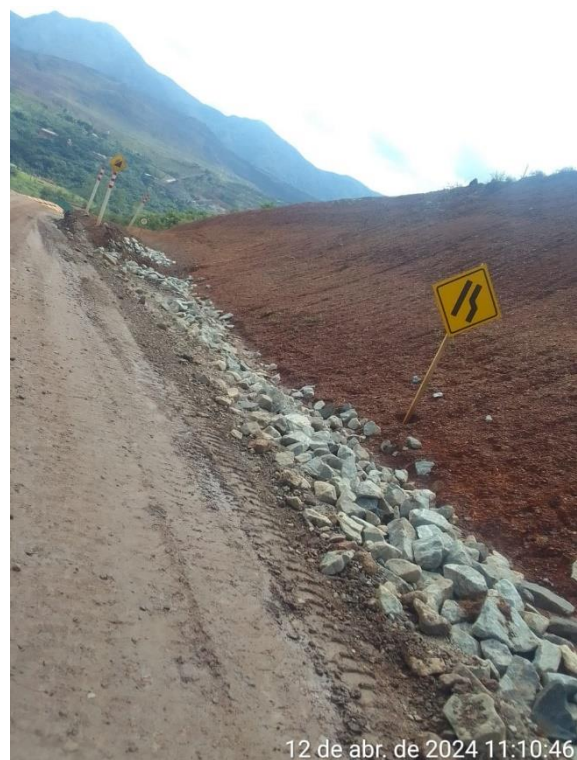
Foto 11 e Foto 12. Drenagem adjacentes ao acesso. Observa-se a disposição de enrocamento ao longo da canaleta para diminuir a velocidade de escoamento da drenagem pluvial. Fonte: Vale (abril/2024).

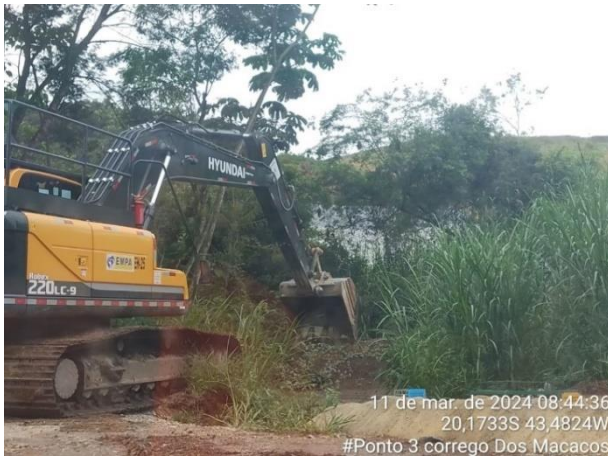
Foto 13. Limpeza Sump's. Fonte: Vale (abril/2024).

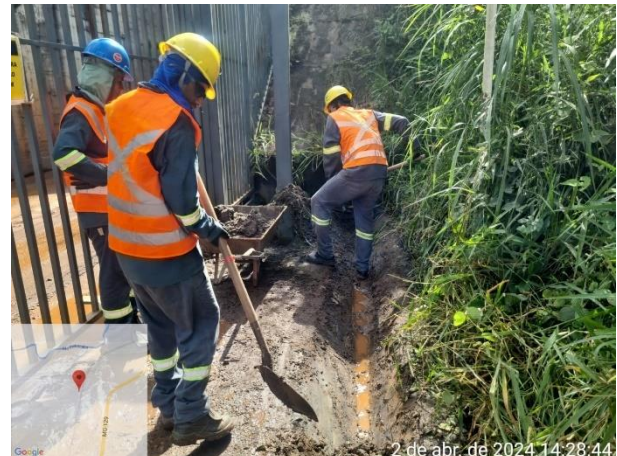
Foto 14. Limpeza Canaletas. Nota-se as medidas adotadas preventivamente objetivando a eficiência do sistema de drenagem. Fonte: Vale (abril/2024).

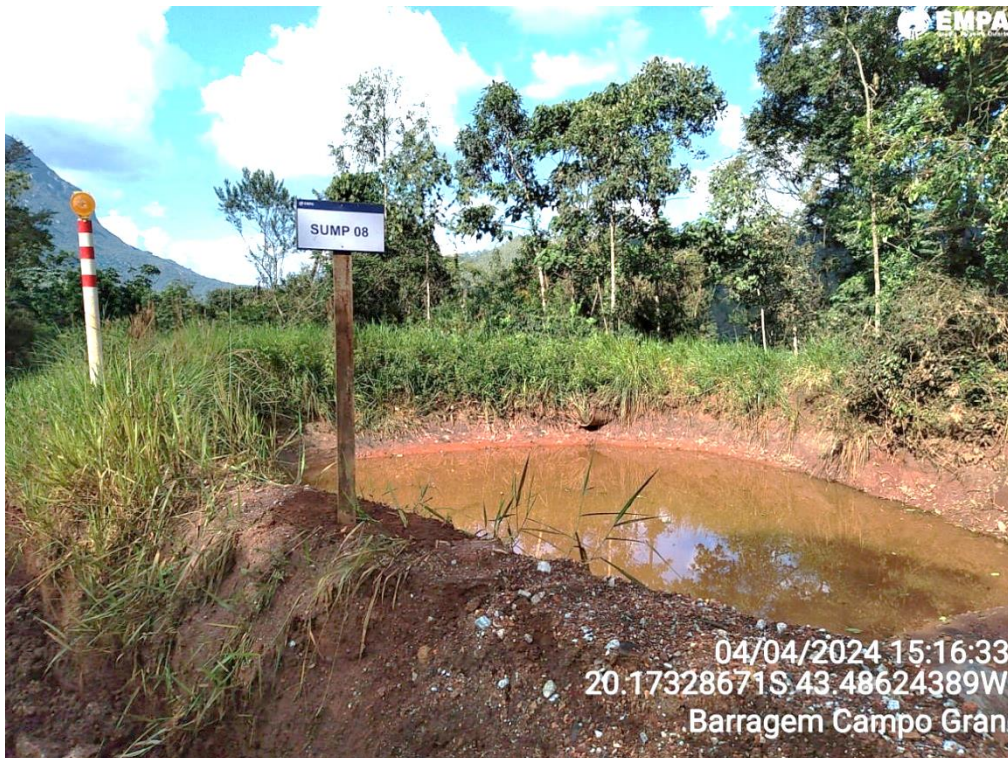
Foto 15. Sump's adequados para uso. Os sump's são posicionados em pontos estratégicos para coletar o escoamento da drenagem pluvial. Isso permite um controle ambiental eficaz, retendo os sedimentos que poderiam alcançar os cursos d'água. Fonte: Vale (abril/2024).

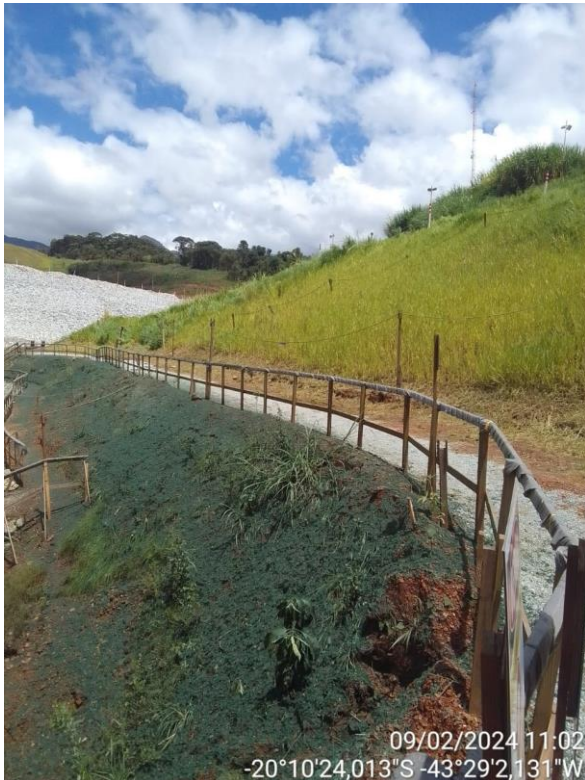
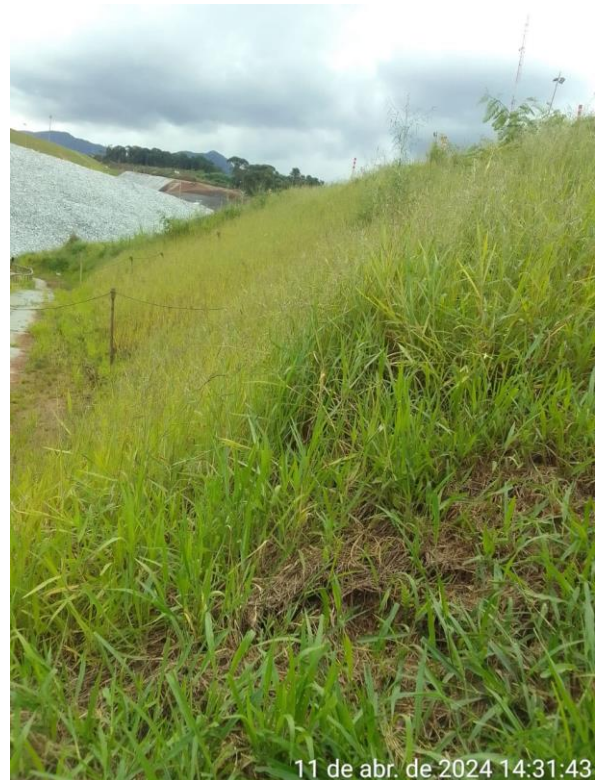
Foto 27 e Foto 28. Antes e depois da revegetação com utilização de hidrossemeadura no talude lateral da trincheira drenante. Fonte: Vale, 2024.
