RELATÓRIO TRIMESTRAL

OBRAS DE DESCARACTERIZAÇÃO DE BARRAGENS ALTEADAS PELO MÉTODO DE MONTANTE

BARRAGEM DOUTOR

COMPLEXO MARIANA – OURO PRETO – MG

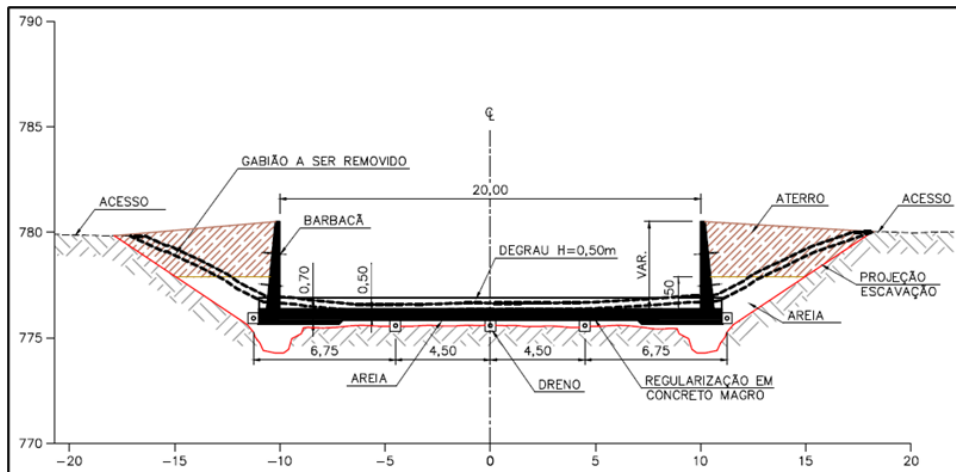
Estas anomalias se intensificaram com o início do período chuvoso, razão pela qual foi necessário refazer o projeto substituindo o trecho em gabião por concreto armado, conforme abaixo (**Figura 3**).

Figura 3: Seção típica do Extravassor da Barragem Doutor.

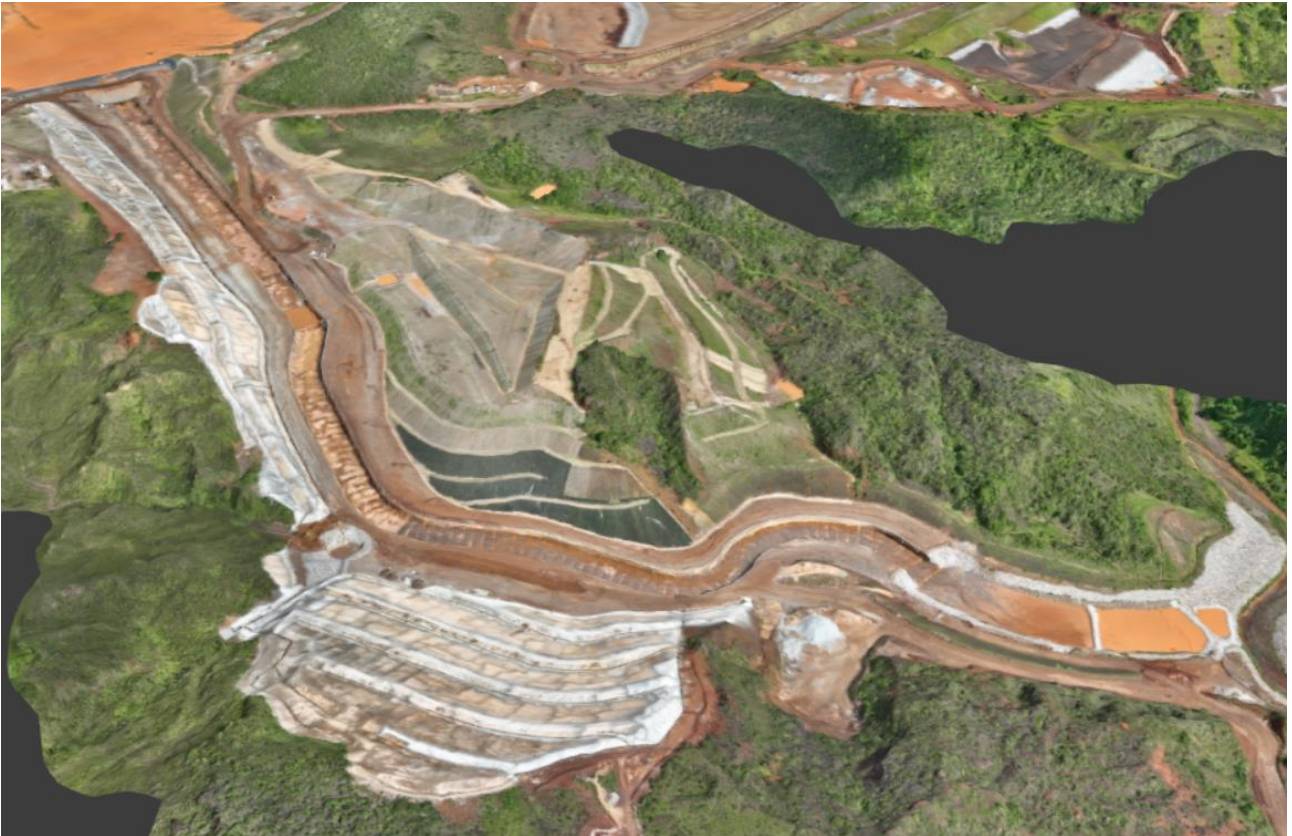
As obras do canal extravasor foram concluídas, ainda em andamento as obras adjacentes: revegetação, obras nos acessos laterais e reconformação da bacia de dissipação.

Foto 1. Obras no canal extravasor (11/01/24).

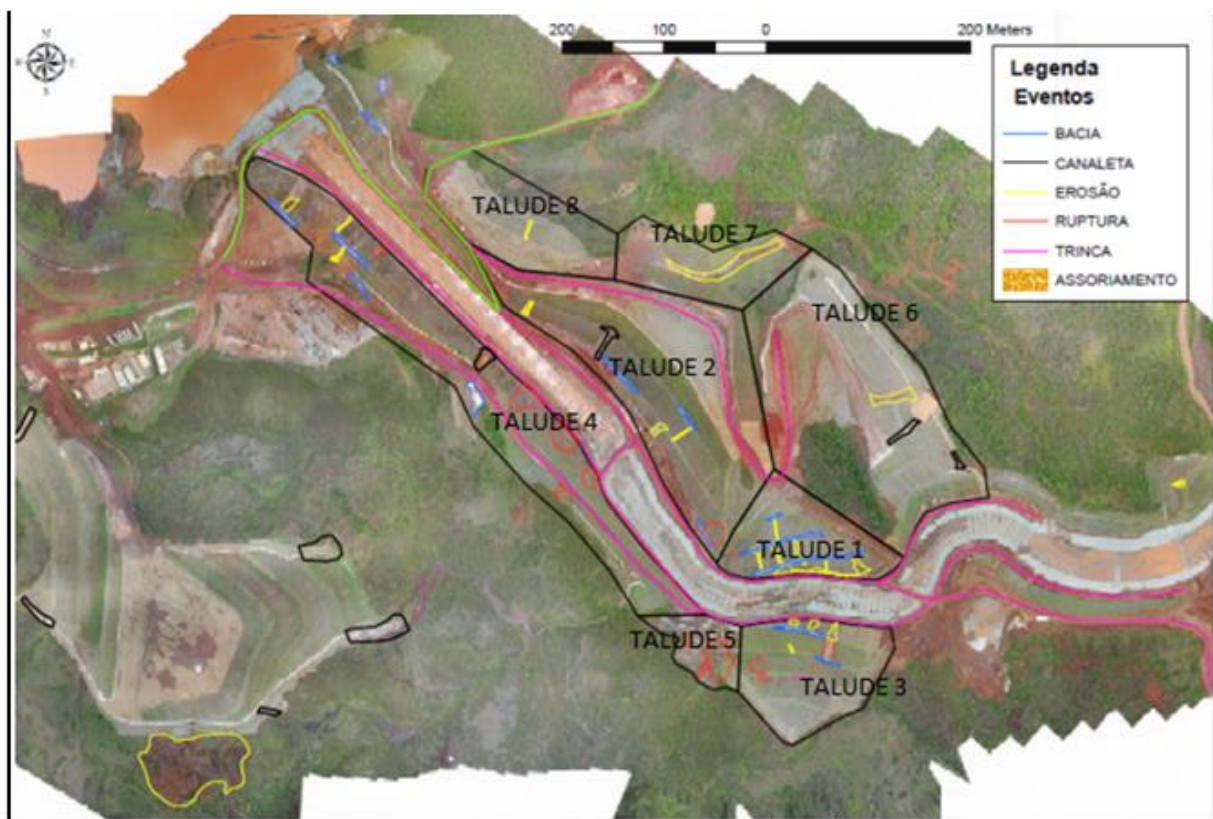
Após os eventos chuvosos ocorridos na região de Mariana em novembro/2021, os taludes do sistema extravasor apresentaram problemas, foram elaborados projetos para o tratamento dos mesmos. Para facilitar a identificação, os taludes foram setorizados conforme **Figura 6**.

Figura 6: Identificação dos taludes (Walm Engenharia).

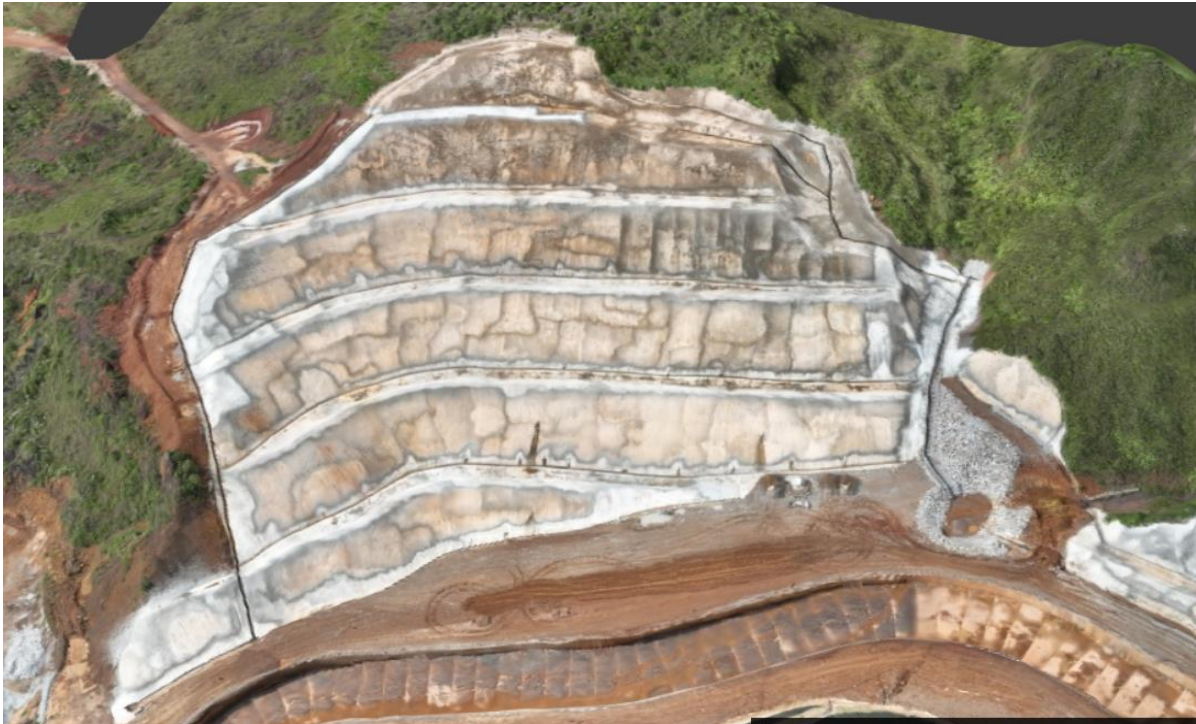
Em dezembro/2023, a Salum finalizou as obras de recuperação do talude 3, 4 e 5 executando concreto projetado, DHPs e drenagens superficiais. Foi finalizado em janeiro/2024 com a revegetação dos taludes 1 e 2.

Foto 2. Situação atual das obras do Talude 3 (Foto 11/01/24).

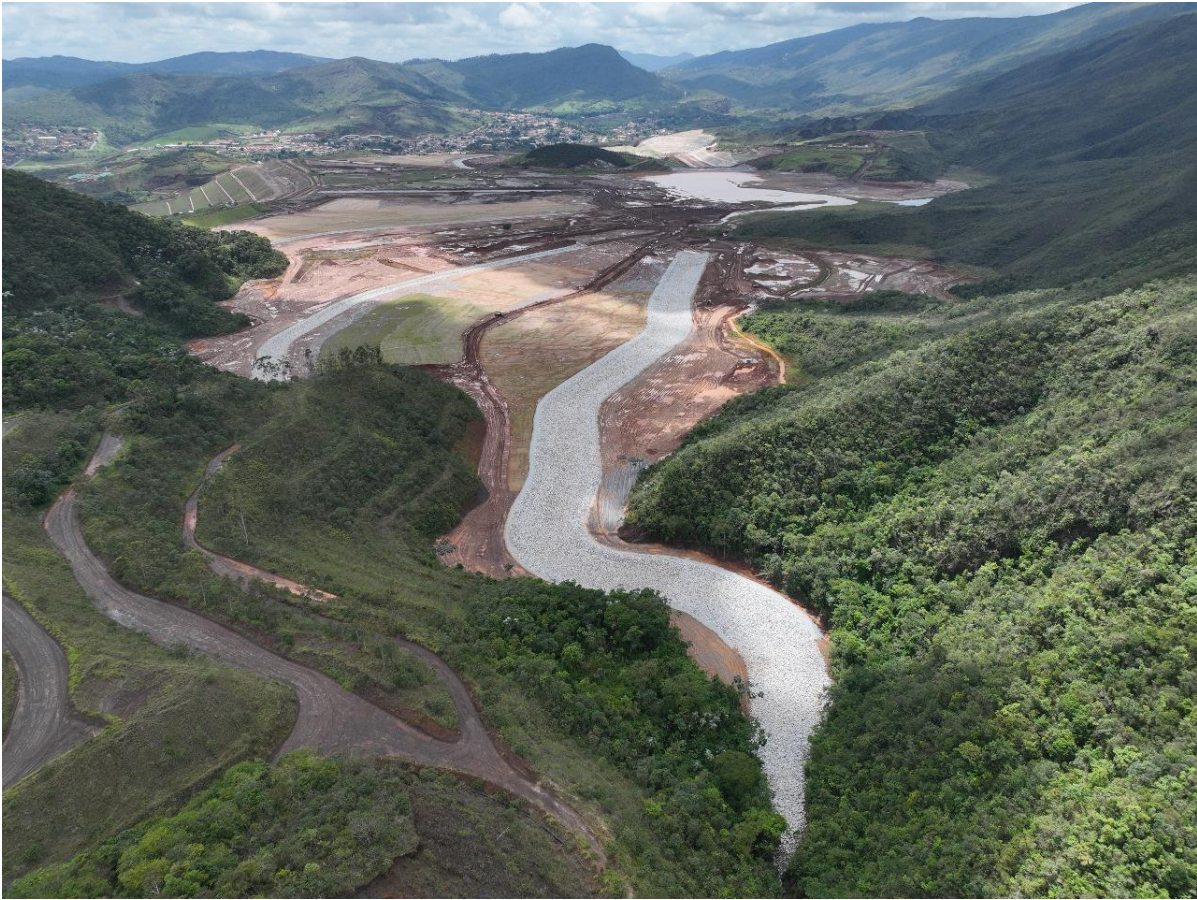
Foto 3. Reconformação do reservatório (Foto 11/01/24).

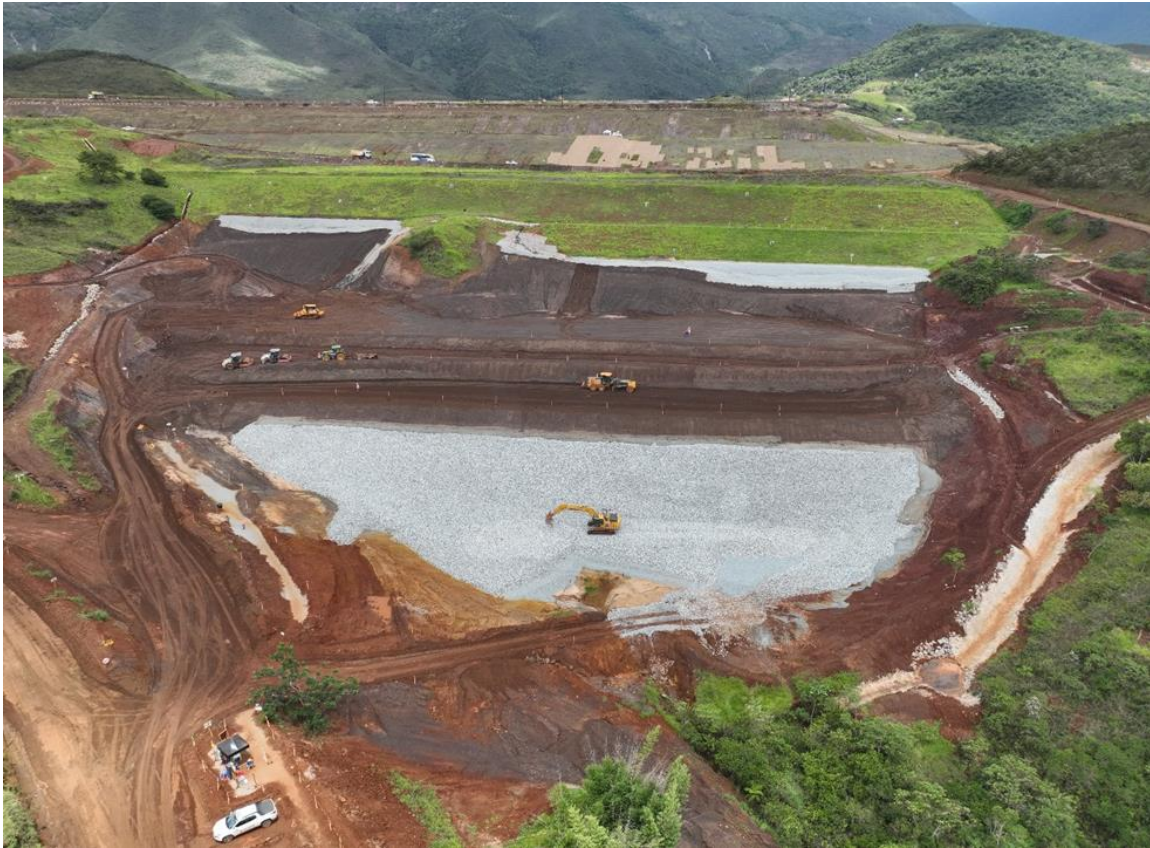
Foto 4. Tratamento de fundação do Dique 1 (Imagem de 11/01/24).

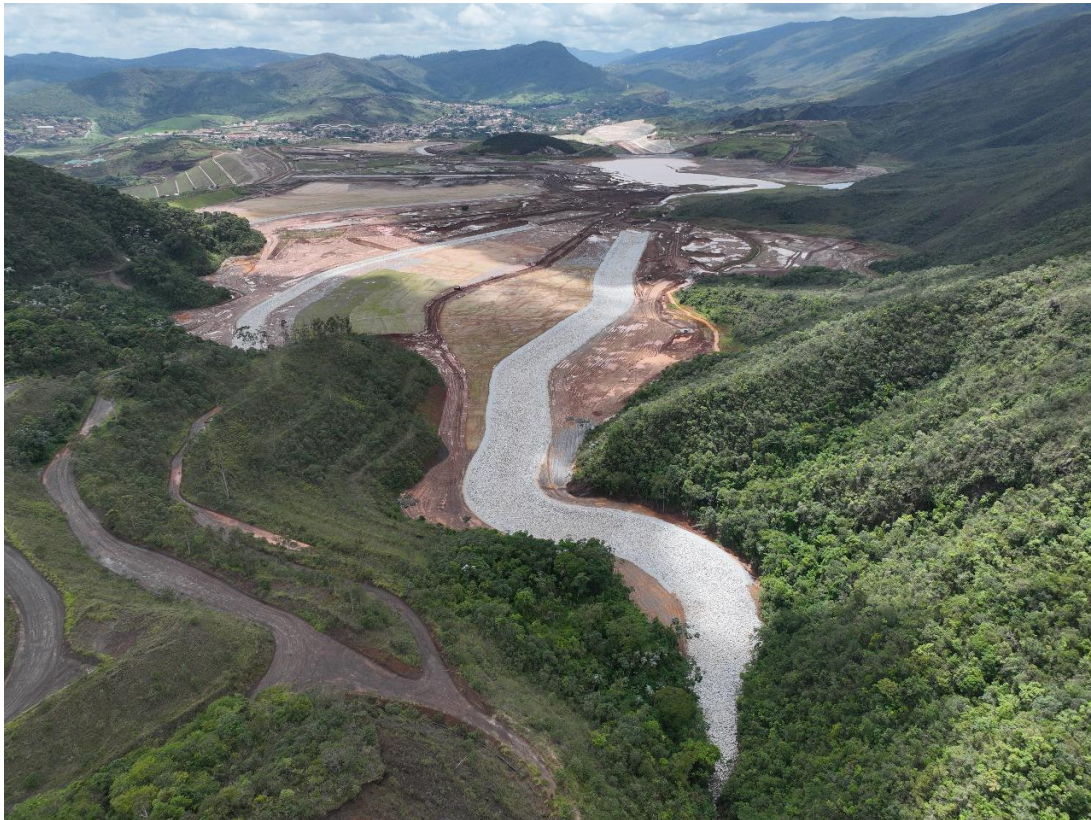
Foto 5. Reconformação do reservatório foto dia 11/01/24 (Em andamento).

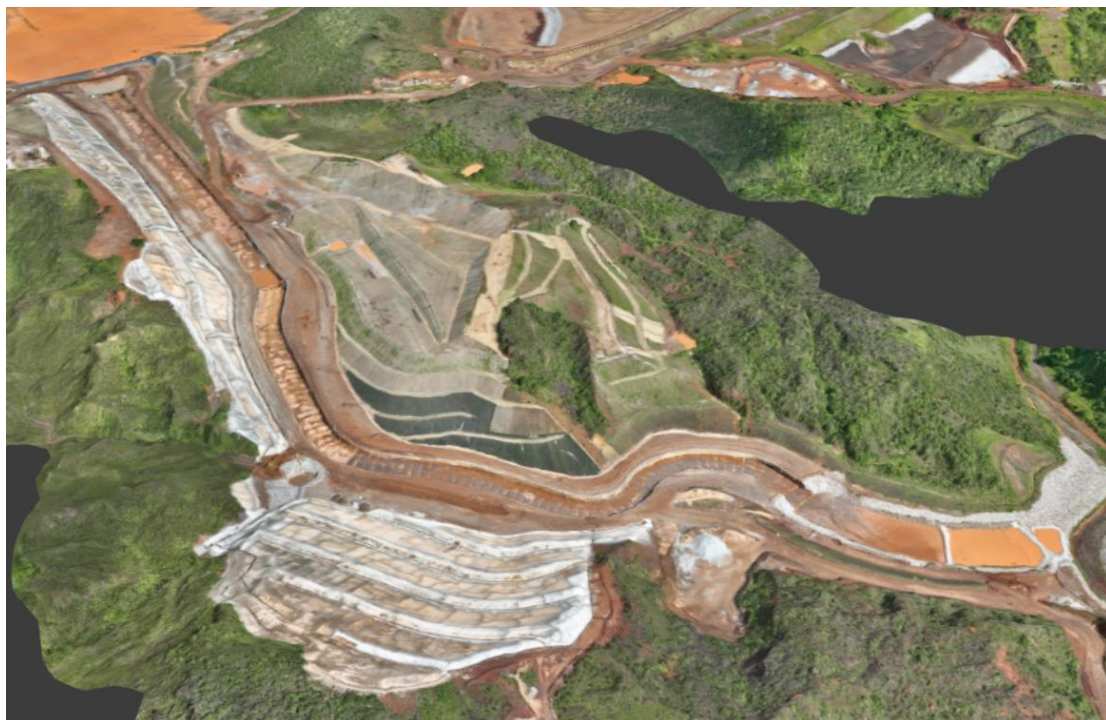
Foto 6. Construção do canal extravasor em concreto foto dia 11/01/24 (Concluído)

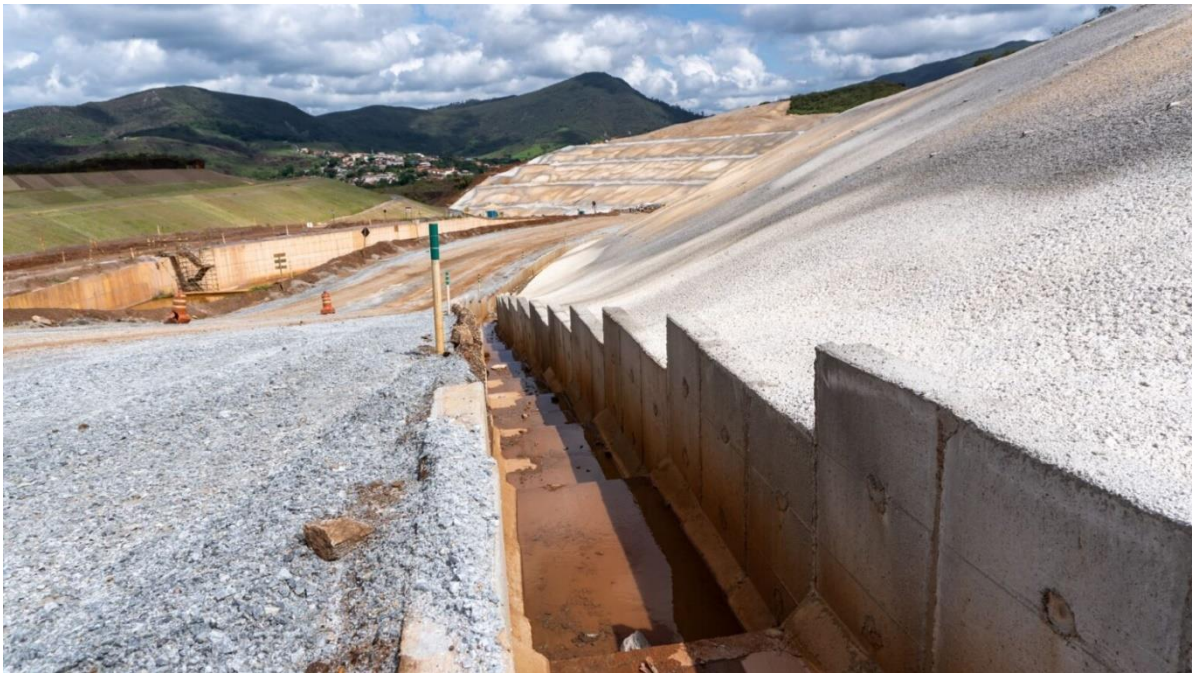
Foto 7. Recuperação de taludes (Concluída) foto dia 13/12/23.

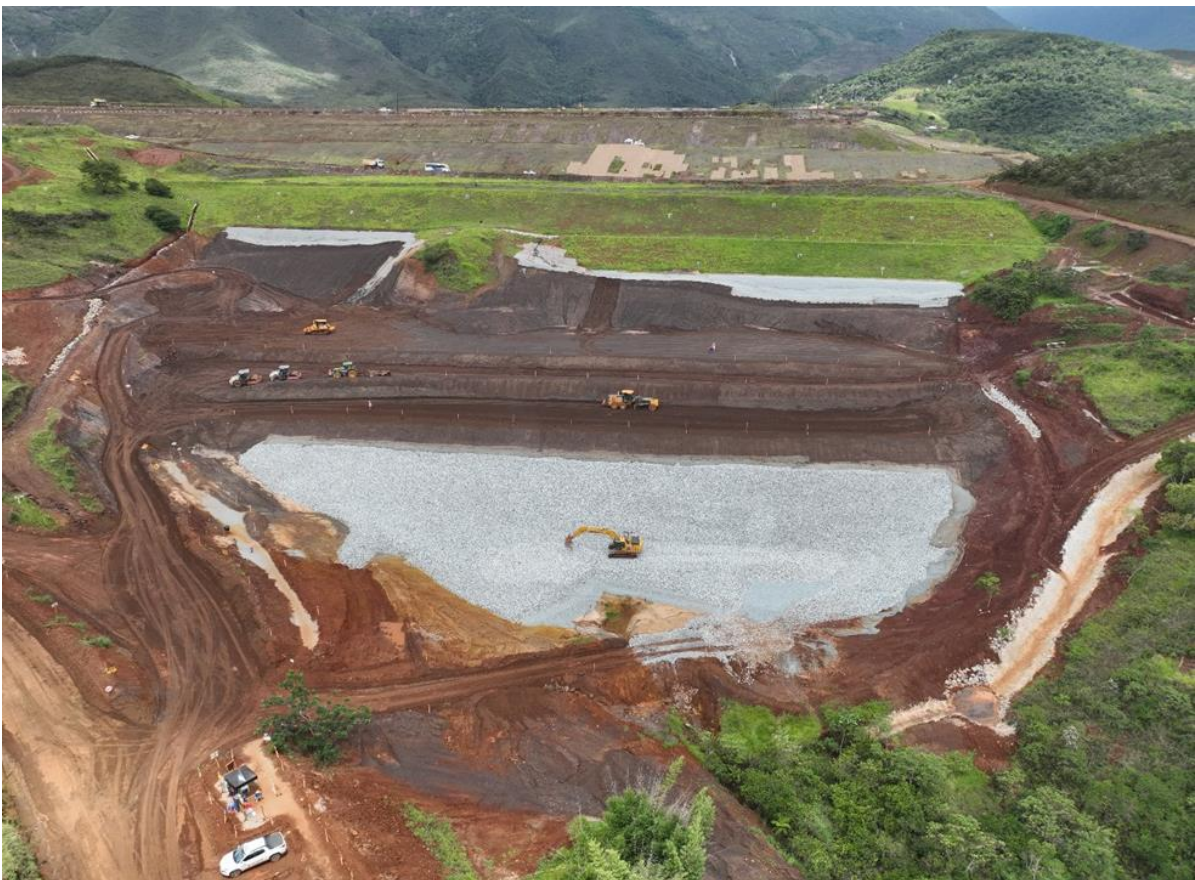
Foto 8. Tratamento da fundação do Dique 1 – foto dia 11/01/24 (Concluído).

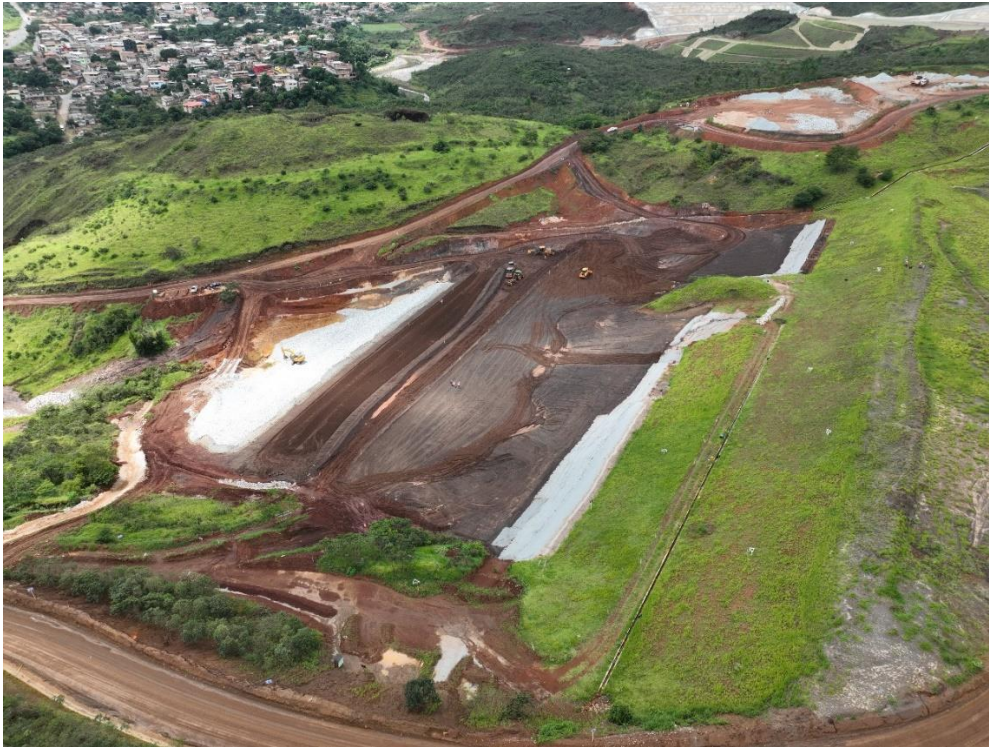
Foto 9. Aterro do reforço do Dique 1 – foto dia 11/01/24 (Em andamento).

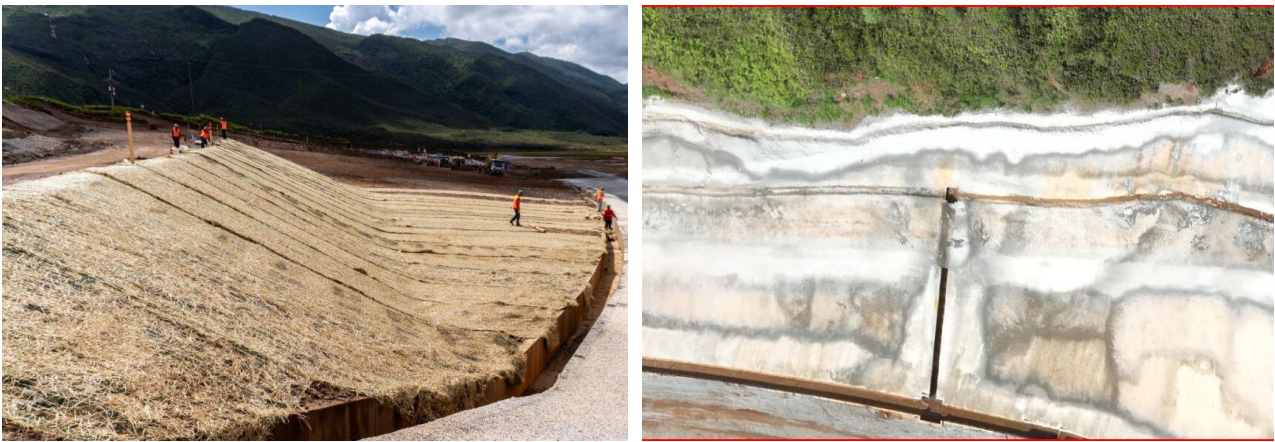
O sistema de drenagem em Doutor encontra-se em bom estado de conservação e operação. Com o objetivo de garantir seu funcionamento efetivo, são realizadas inspeções frequentes para verificar possíveis rachaduras, anomalias e o acúmulo de resíduos. A seguir são apresentados os registros de canaleta implantada na crista do talude recuperado com biomanta, e escada de drenagem em talude concretado.

Foto 10 e Foto 11. Canaletas e escada de drenagem

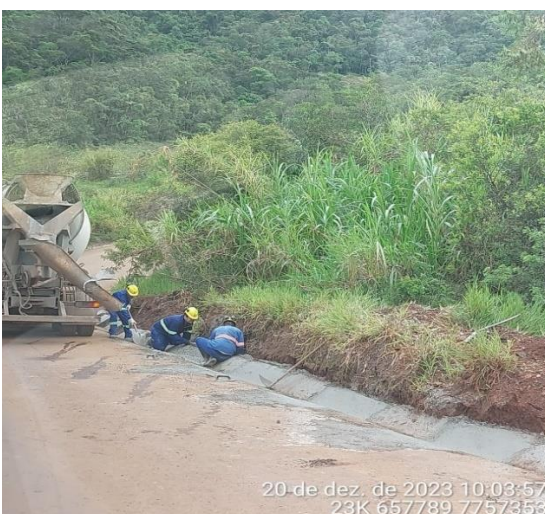
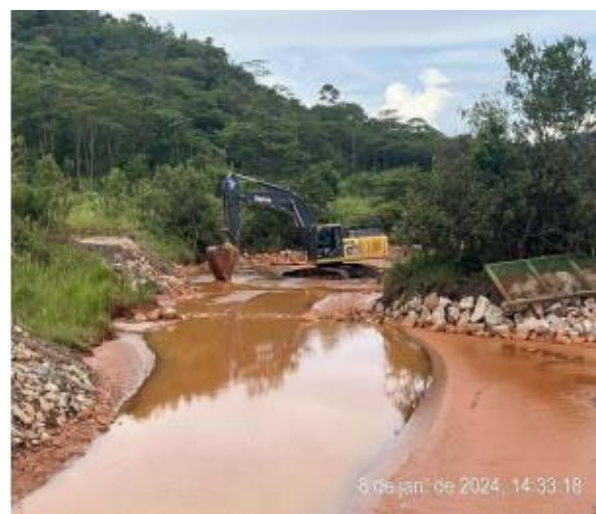
Foto 12 e Foto 13. Implantação da canaleta de drenagem no acesso e limpeza do sump a jusante do maciço principal

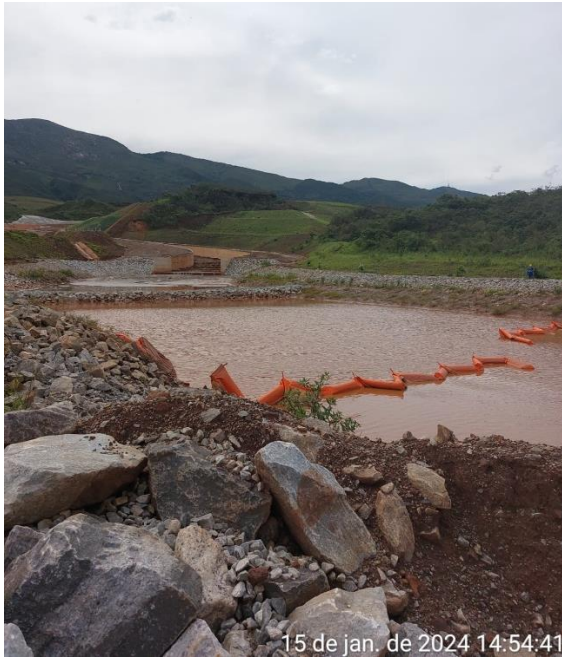
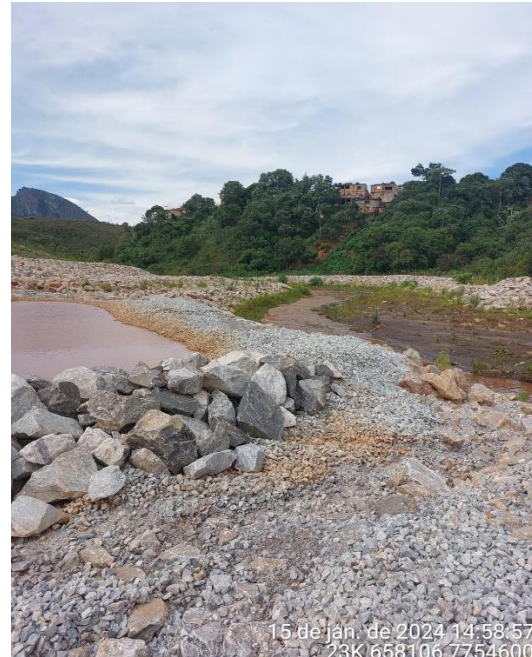
Foto 14 e Foto 15. Bacia de Contenção à jusante do extravasor.

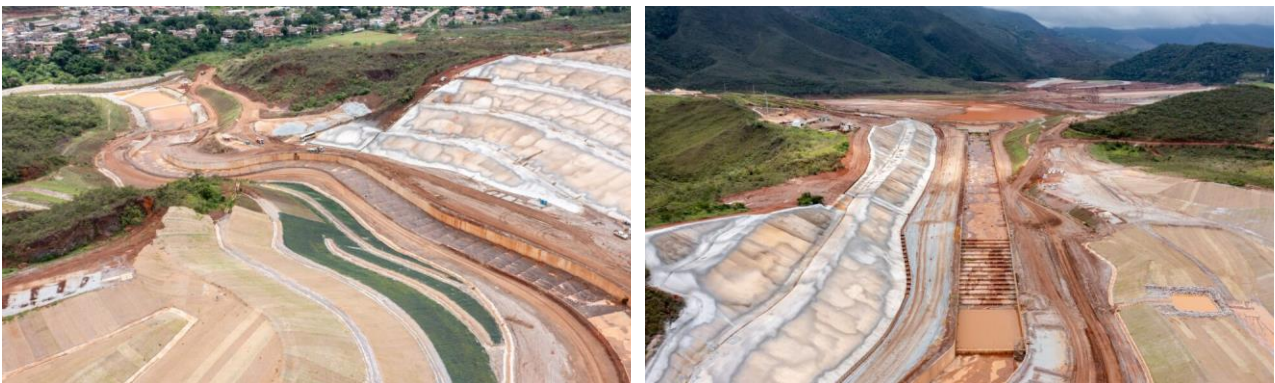
Foto 16 e Foto 17. Técnicas de hidrossemeadura e biomanta aplicadas nos taludes da margem esquerda do extravasor e concreto projetado na margem direita. (janeiro/2024).

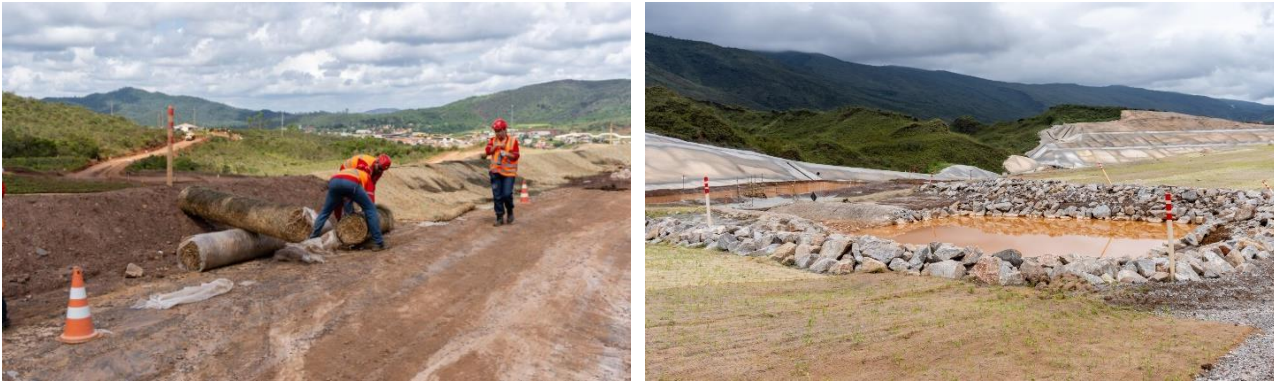
Foto 18 e Foto 19. Combinação das técnicas hidrossemeadura e biomanta para recuperação e proteção do solo em Doutor.
