RELATÓRIO TRIMESTRAL

OBRAS DE DESCARACTERIZAÇÃO DE BARRAGENS ALTEADAS PELO MÉTODO DE MONTANTE

DIQUES MINERVINO E CORDÃO NOVA VISTA

SISTEMA PONTAL – ITABIRA - MG

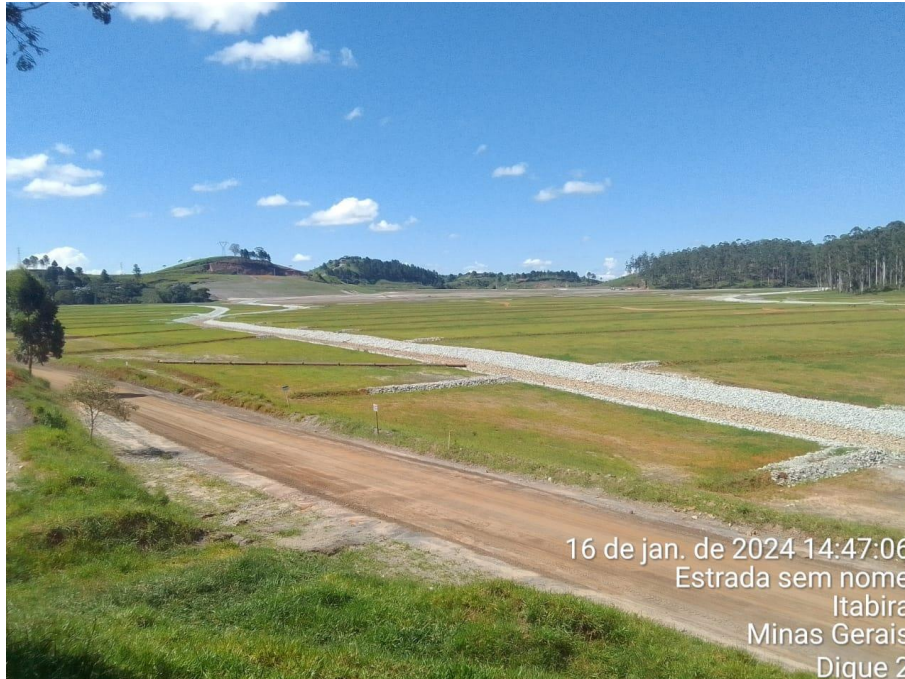
Foto 4. Recomposição da vegetação finalizada em outubro de 2023 – Dique 2. Fonte: Vale, 2024. Nota-se o sucesso da metodologia de plantio empregada e que não há solo exposto no local.

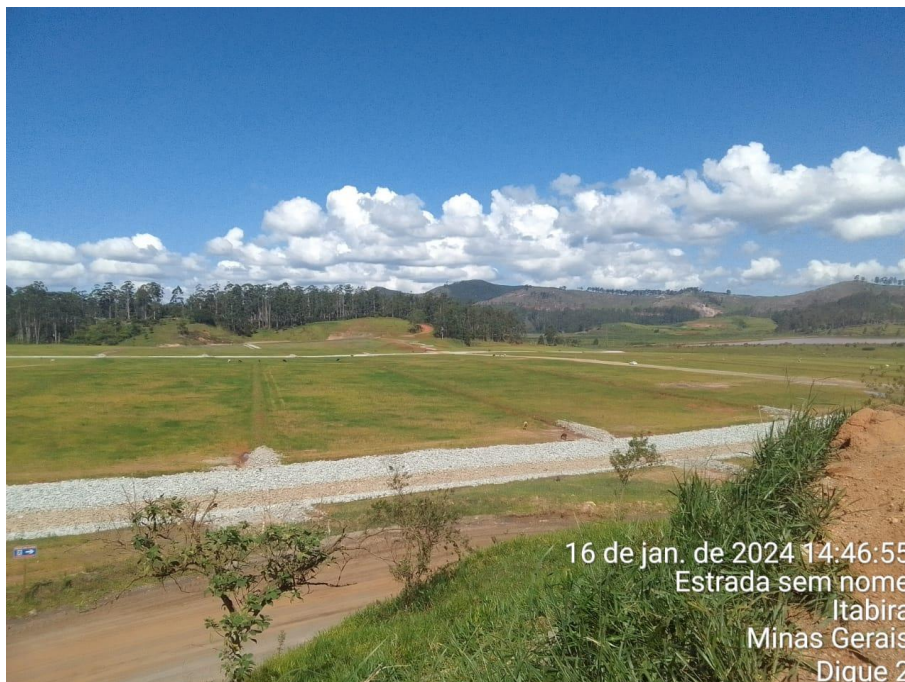
Foto 5: Recomposição da vegetação finalizada em outubro de 2023 – Dique 2. Fonte: Vale, 2024. Nota-se o sucesso da metodologia de plantio empregada e que não há solo exposto no local.

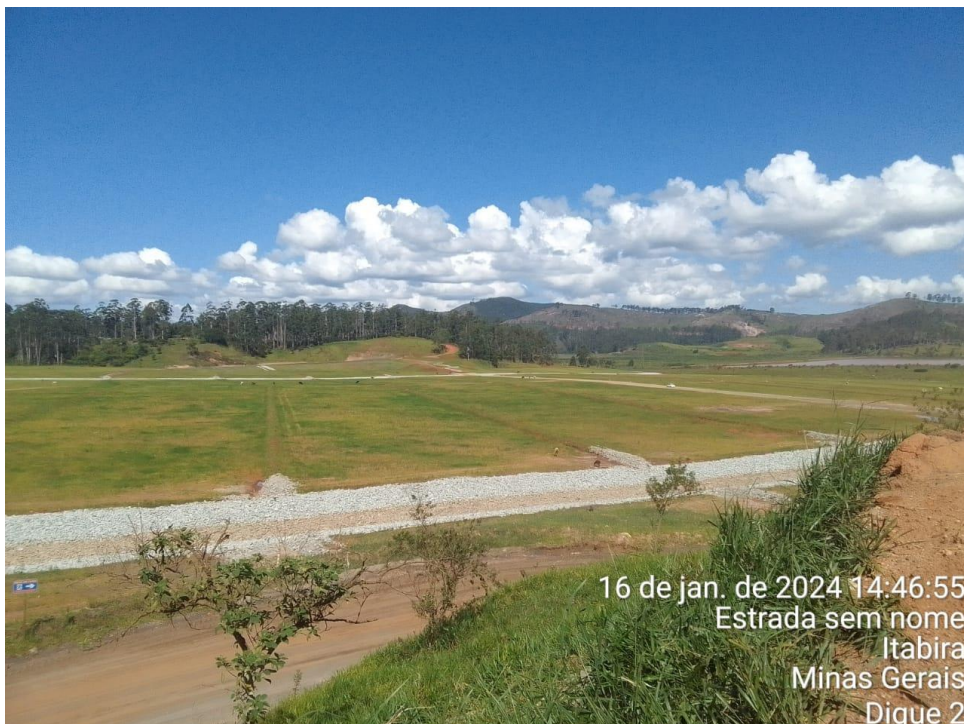
Foto 13: Recomposição da vegetação finalizada em outubro de 2023 – Dique 2. Fonte: Vale, 2024. Nota-se o sucesso da metodologia de plantio empregada e que não há solo exposto no local.
