**RELATÓRIO TRIMESTRAL  
PERÍODO: NOVEMBRO DE 2024 A JANEIRO DE 2025**

**BARRAGEM SUL SUPERIOR**

**OBRAS DE DESCARACTERIZAÇÃO DE BARRAGENS ALTEADAS PELO  
MÉTODO DE MONTANTE**

**COMPLEXO MINAS PARALISADAS SUDESTE, BARÃO DE COCAIS – MG  
PROCESSO SEI 2090.01.0001331/2022-24**

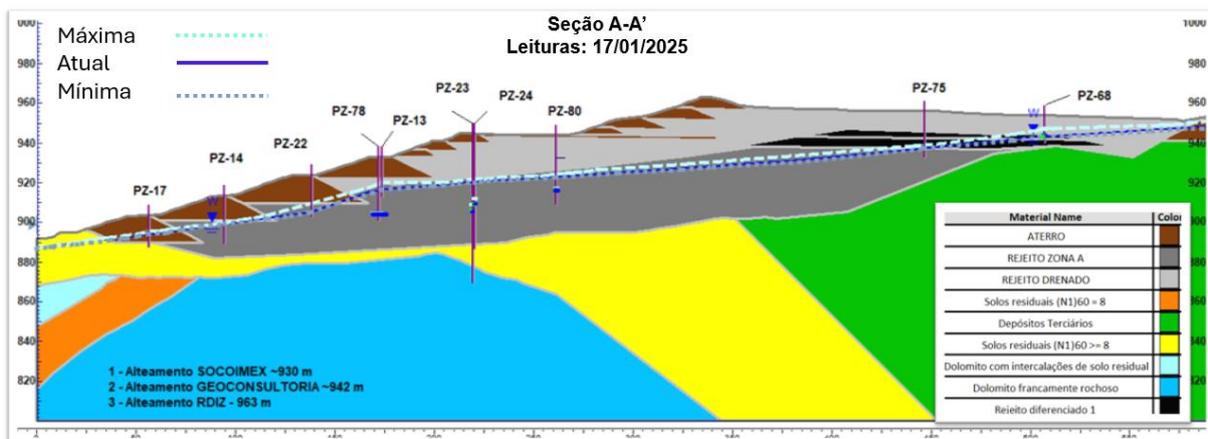
A Vale entende que deve manter o nível freático o mais reduzido possível e mantém as escavações inclinadas para montante de forma a permitir o desaguamento do rejeito de forma gravitacional para o mais longe possível da zona estruturante da barragem. Durante as escavações de remoção da fase IC foram observados pontos saturados na região a montante que condizem com a posição da freática e para propiciar o desaguamento foi feito um canal periférico coletando toda contribuição e direcionando para a tulipa. Chuvas intensas nos canais provocariam erosões, ravinamentos nos taludes e carreamento de sedimentos. A geometria proposta para as escavações, com alturas reduzidas e ângulos suaves, previne movimentações de massa e liquefação. Além disso, o gradiente hidráulico do reservatório garante a drenabilidade. Podendo ser mitigada com a realização de manutenção periódica nos canais principal e periférico com equipamentos adequados, evitando erosões que possam levar à ruptura. Como resultado, a Vale observa que a freática da estrutura se apresenta inferior à média histórica dos instrumentos, conforme apresentado pela Geotecnia Operacional na visita do dia 21/01/2025.

**Figura 13 - Monitoramento piezométrico da seção A-A' da Barragem Sul Superior.**

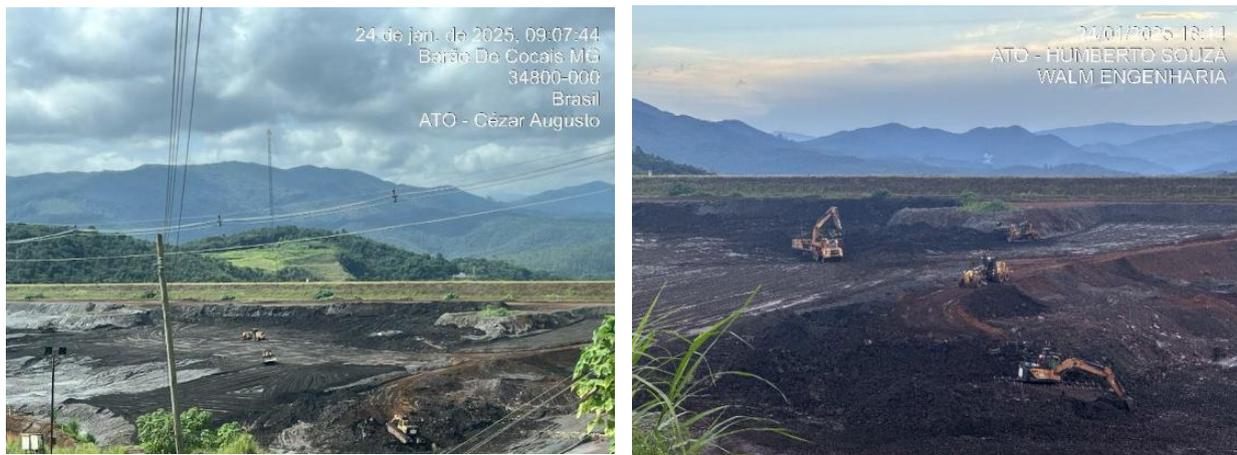
**Figura 15 – No platô 4, a operação com equipamentos não tripulados na BSS, evidencia a ausência de aterro de conquista para regularização, escavação e transpote de rejeito, respectivamente.**

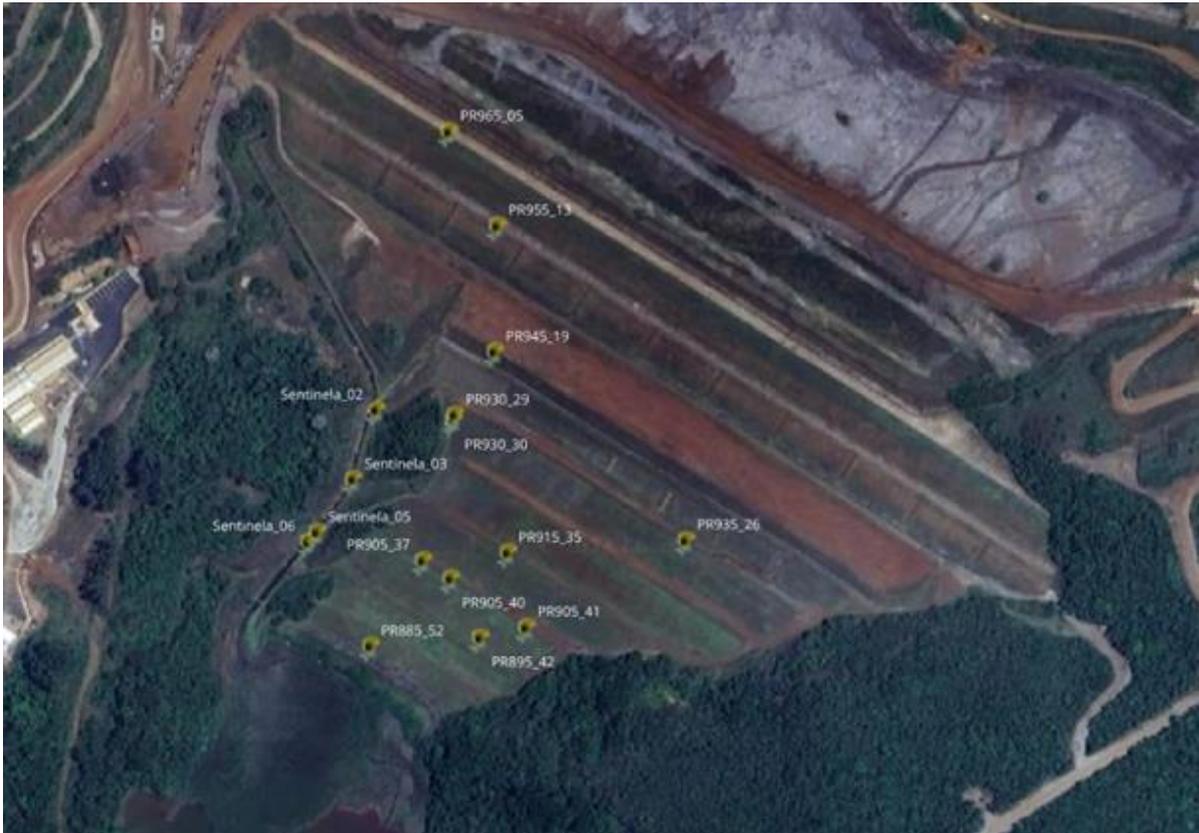
Cabe ressaltar que foram removidos 20 prismas do monitoramento via ETR em decorrência de instabilidade física desses instrumentos. Foi alinhado com EoR a remoção desses prismas

**Figura 21 - Localização dos prismas que foram removidos, sendo eles: Sentinela 02, Sentinela 03, PR905\_40, PR885\_52, PR905\_37, PR905\_41, PR945\_19, PR930\_29, PR930\_30, PR930\_25, PR935\_PR895\_4226, PR955\_13, PR965\_05, PR955\_14, PR965\_06.**

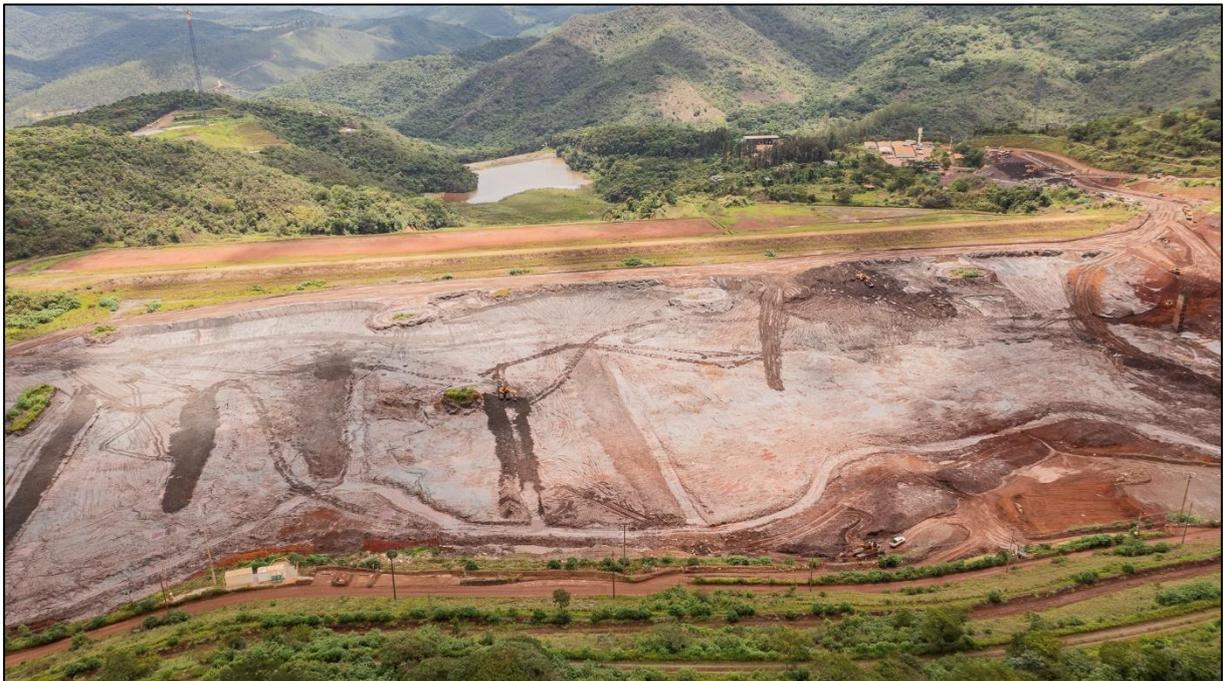
As estruturas de drenagem periféricas localizadas ao redor da Barragem Sul Superior encontram-se em bom estado de conservação (Figura 32). Estas estruturas são submetidas a inspeções periódicas rigorosas, cujo objetivo é detectar possíveis anomalias, tais como fissuras, obstruções e o crescimento de vegetação inadequada. A realização dessas inspeções é crucial para assegurar tanto a funcionalidade quanto a integridade do sistema de drenagem, e quaisquer irregularidades identificadas são imediatamente corrigidas por meio de intervenções de manutenção apropriadas.

**Figura 32 - Aspecto geral do reservatório da BSS evidenciando os canais principal e periférico no reservatório. Fonte: Vale (20/12/2024).**

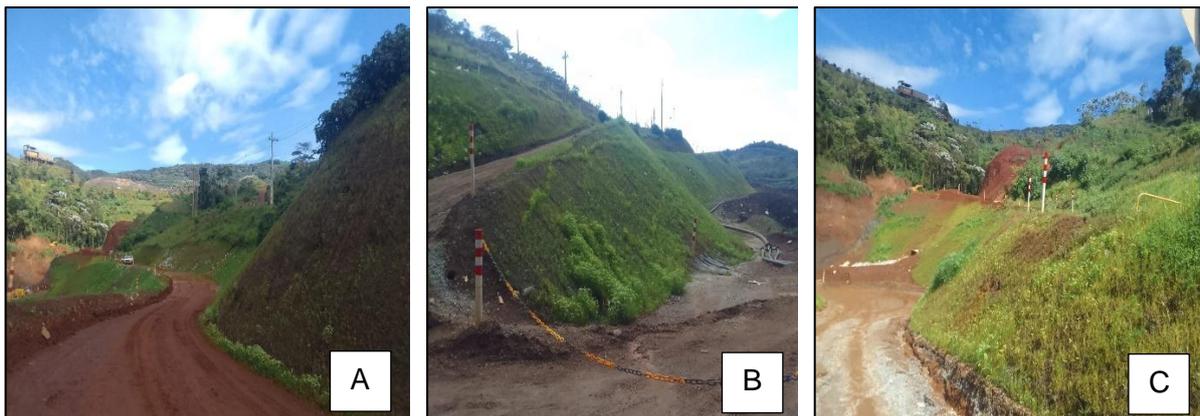
**Figura 46 - (A, B, C) Recomposição vegetal na área da PDE Correia. Nota-se o bom desenvolvimento do plantio.**  
**Fonte: Vale (18/11/2024).**

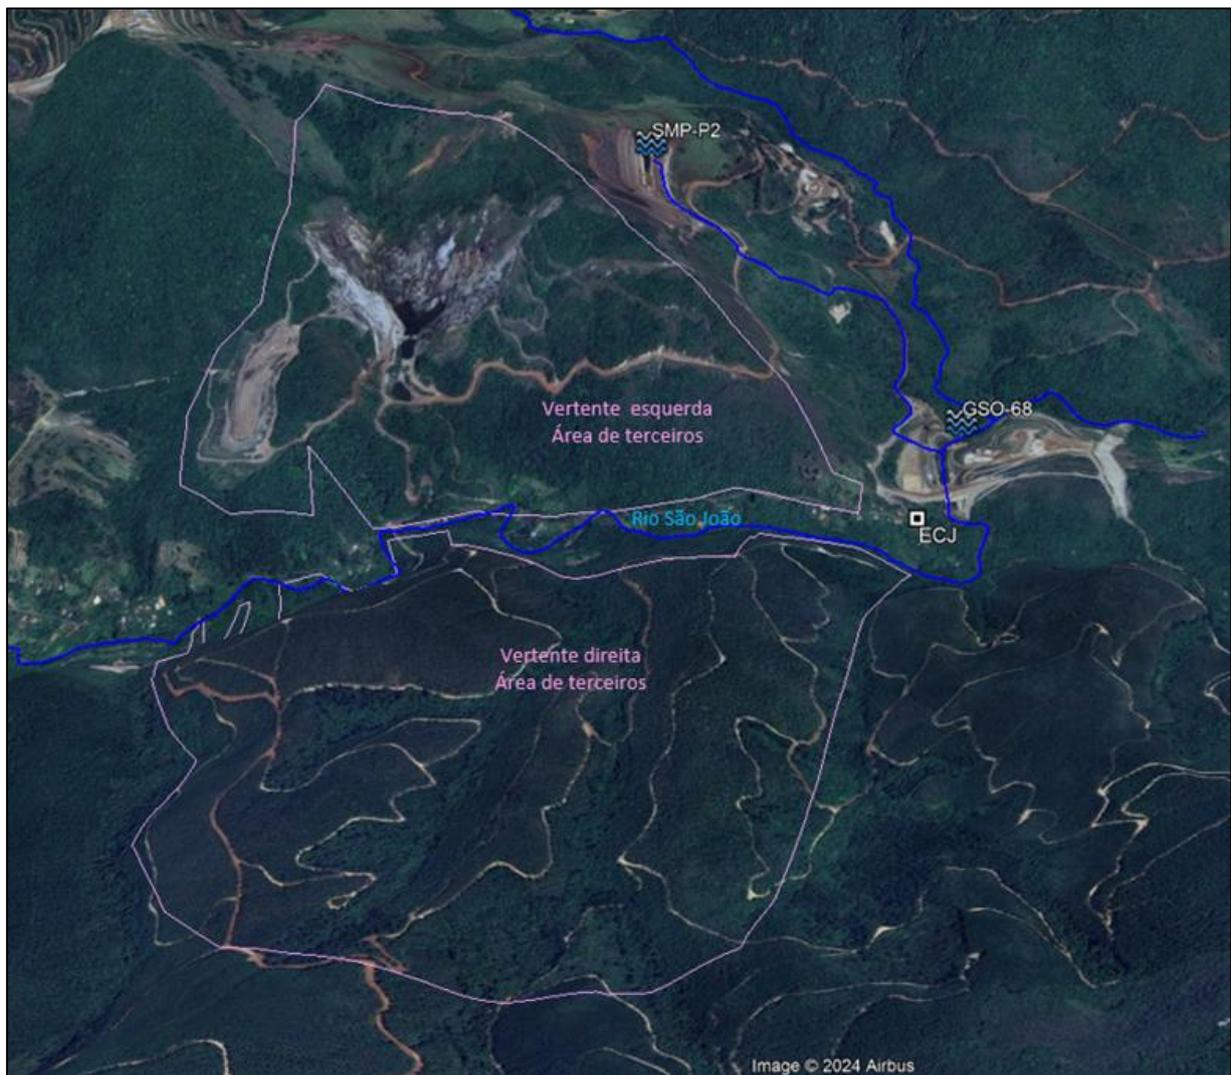
Figura 78 - Exemplo da presença de solo exposto em áreas de terceiros nas vertentes direita e esquerda do rio São João. Fonte: Vale, 2024.

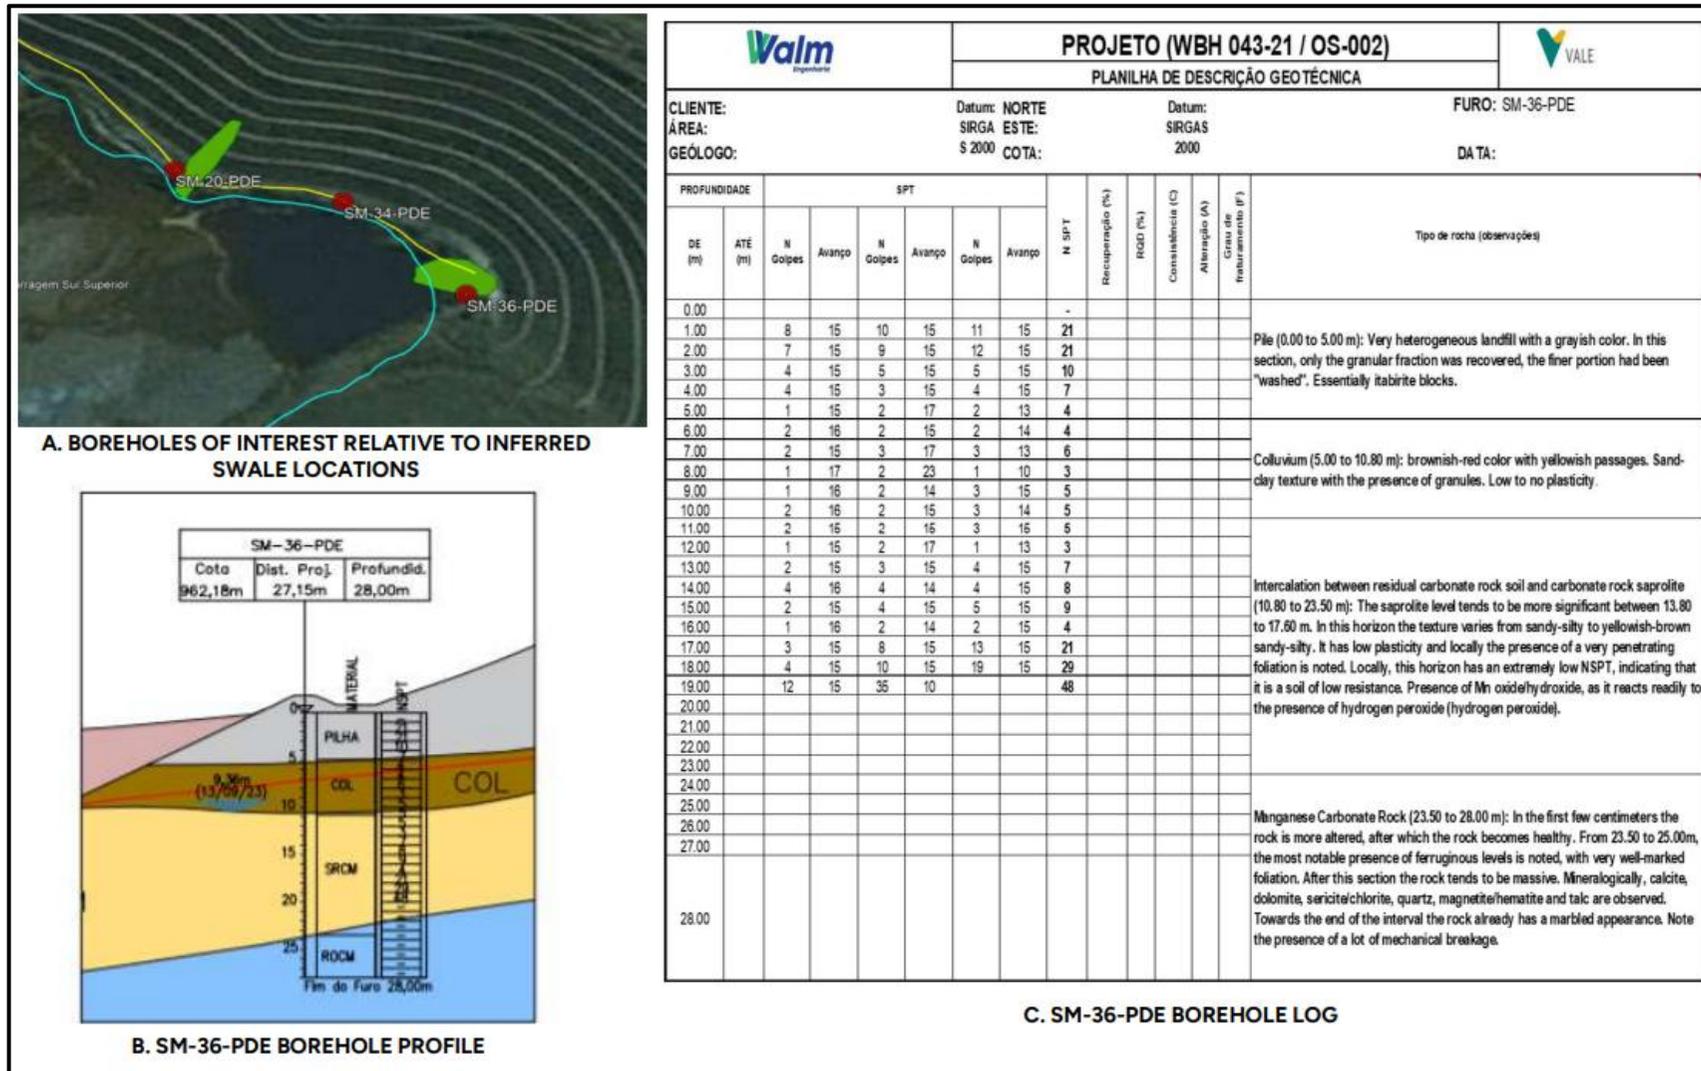
Figura 87 - Figura presente no relatório da SLR questionando a possibilidade da presença de rejeitos na fundação da PDE Sudeste.
