# RELATÓRIO TRIMESTRAL PERÍODO: AGOSTO A OUTUBRO DE 2024

## BARRAGEM ÁREA IX

OBRAS DE DESCARACTERIZAÇÃO DE BARRAGENS  
ALTEADAS PELO MÉTODO DE MONTANTE

COMPLEXO PARAPEBA, OURO PRETO – MG  
PROCESSO SEI 2090.01.0001312/2022-52

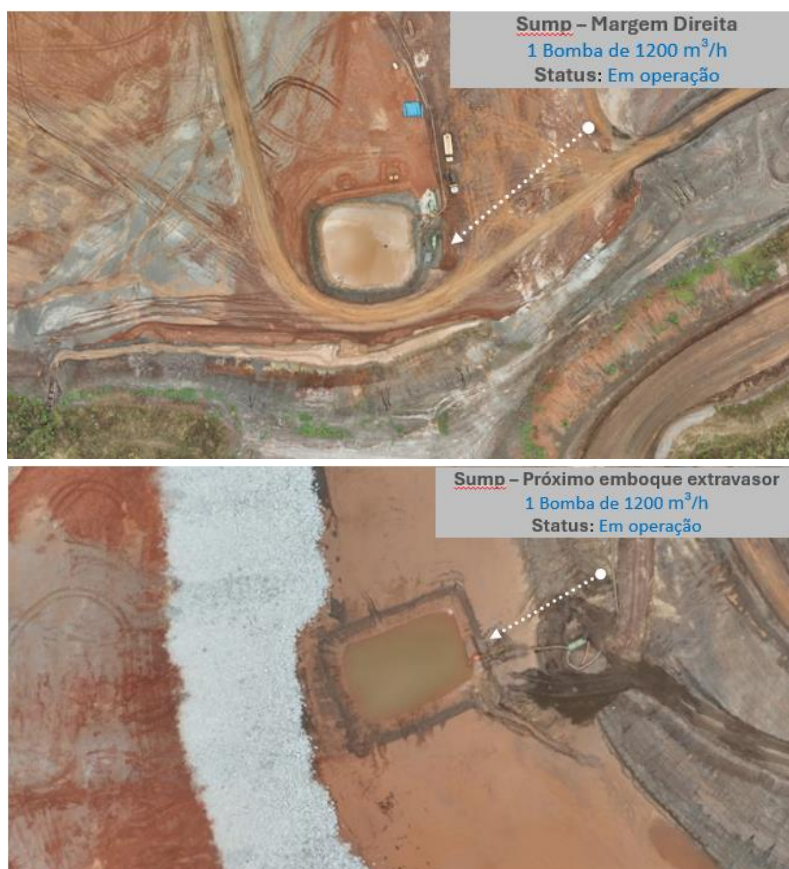
Para o atual período, foram mantidos no reservatório os sumps equipados com sistema de bombeamento para garantia da drenagem viabilizando a escavação do material de forma segura e conforme preconizado em projeto. Atualmente estão implantados um sump na margem direita e outro na região próximo ao emboque do novo extravasor.

**Figura 6 - Sumps com bombeamento em operação (Outubro/24)**

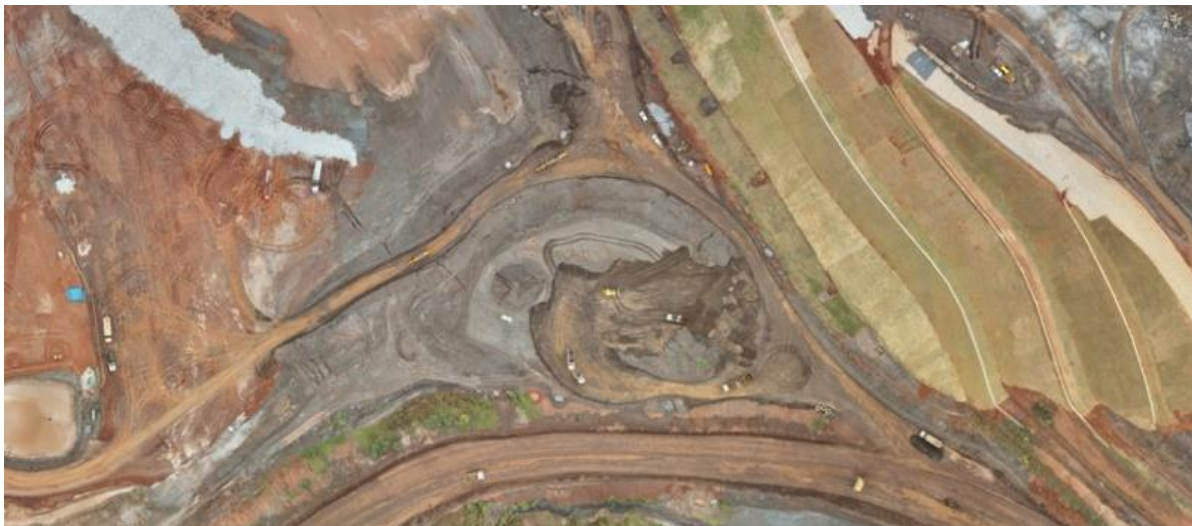
Com relação à recomendação **A9-0187**, sobre adequação da drenagem na região da crista próximo da ombreira direita de forma a eliminar o acúmulo de água, a solução definitiva será executada conforme projeto detalhado em andamento atualmente.

**Figura 11 - Região da crista próxima à ombreira direita (Outubro/24).**

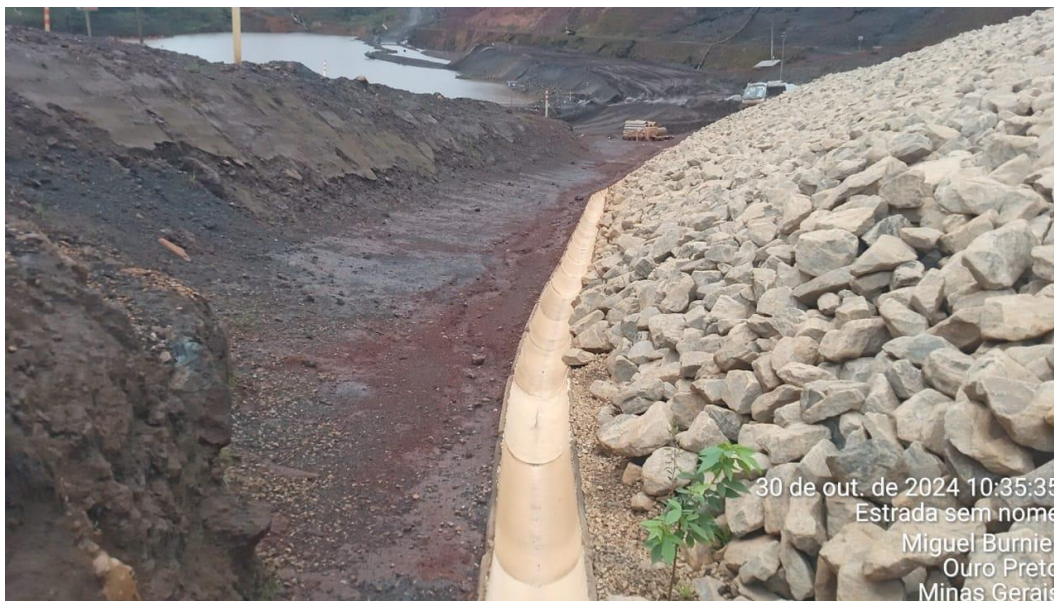
No período deste relatório foram realizadas limpezas e manutenções nos sistemas de drenagens superficiais, em conformidade com a rotina de obras e da recomendação **A9-0183**.

Figura 27 - Limpeza de canaletas superficiais (Outubro/24).

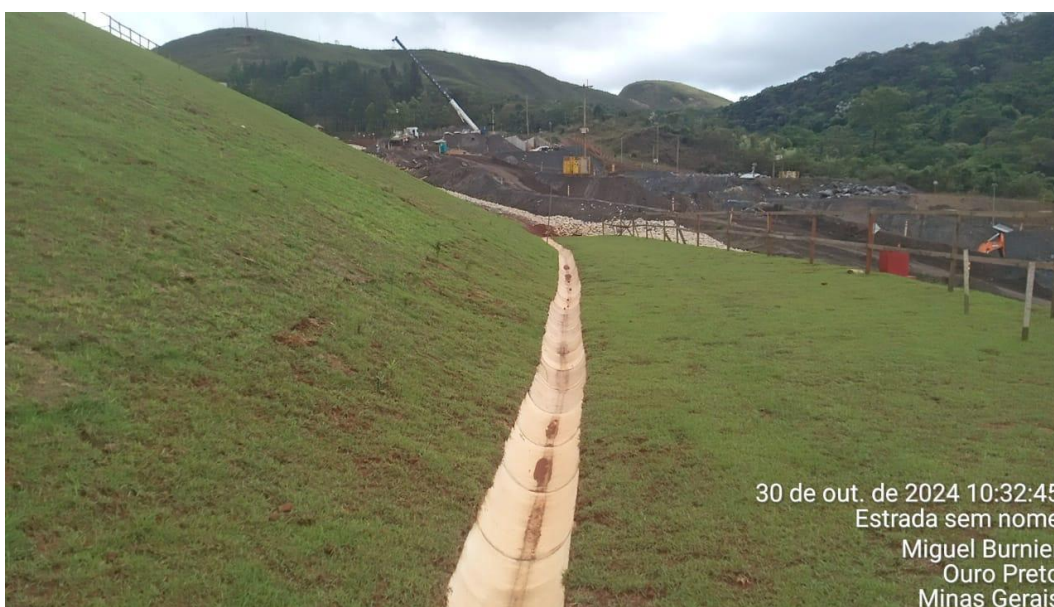
Figura 28 - Limpeza de canaletas superficiais (Outubro/24).
