RELATÓRIO TRIMESTRAL

OBRAS DE DESCARACTERIZAÇÃO DE BARRAGENS ALTEADAS PELO MÉTODO DE MONTANTE

BARRAGEM DOUTOR

COMPLEXO MARIANA – OURO PRETO – MG

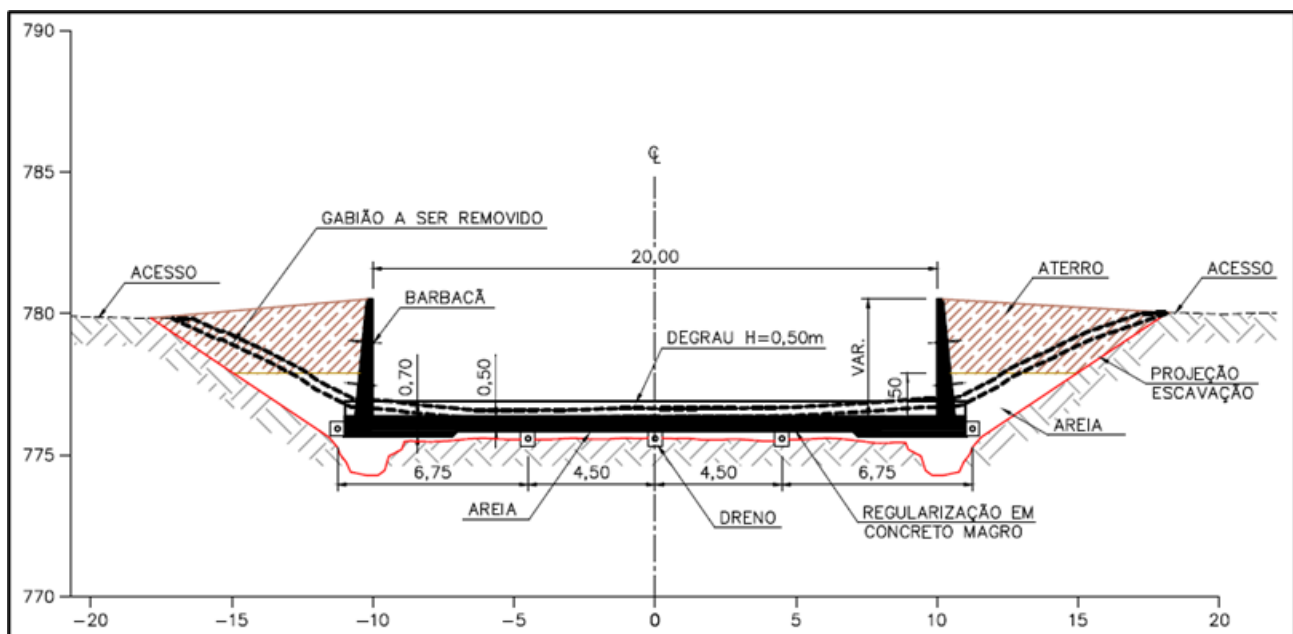
Figura 3: Seção típica do Extravasor da Barragem Doutor.

Estas anomalias se intensificaram com o início do período chuvoso, razão pela qual foi necessário refazer o projeto substituindo o trecho em gabião por concreto armado, conforme abaixo (**Figura 3**).

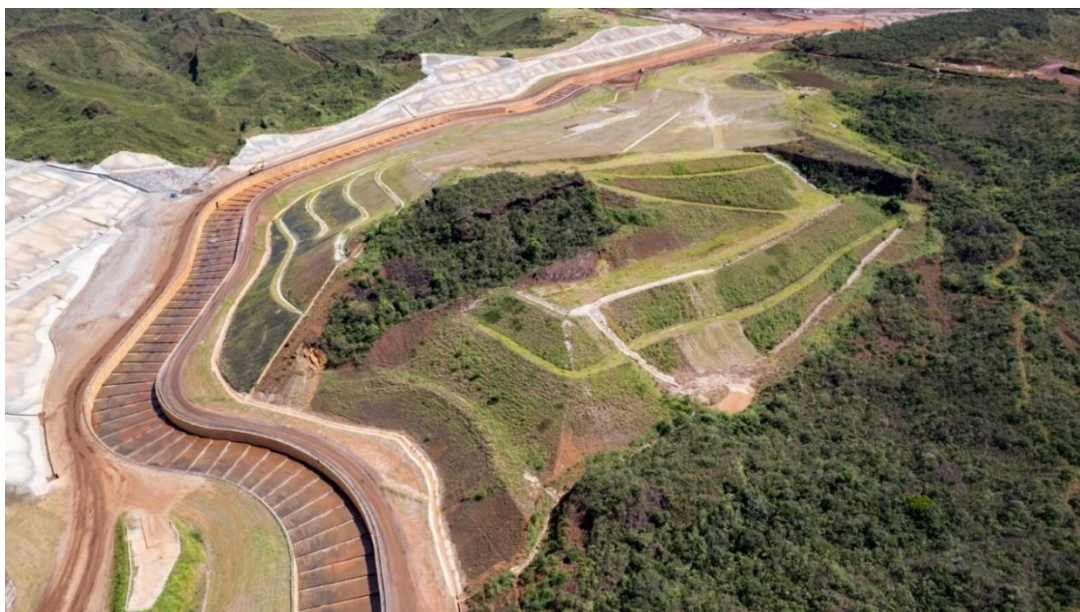
As obras do canal extravasor foram concluídas, ainda em andamento as obras adjacentes: revegetação, obras nos acessos laterais e reconformação da bacia de dissipação.

Foto 1. Obras no canal extravasor (24/04/24).

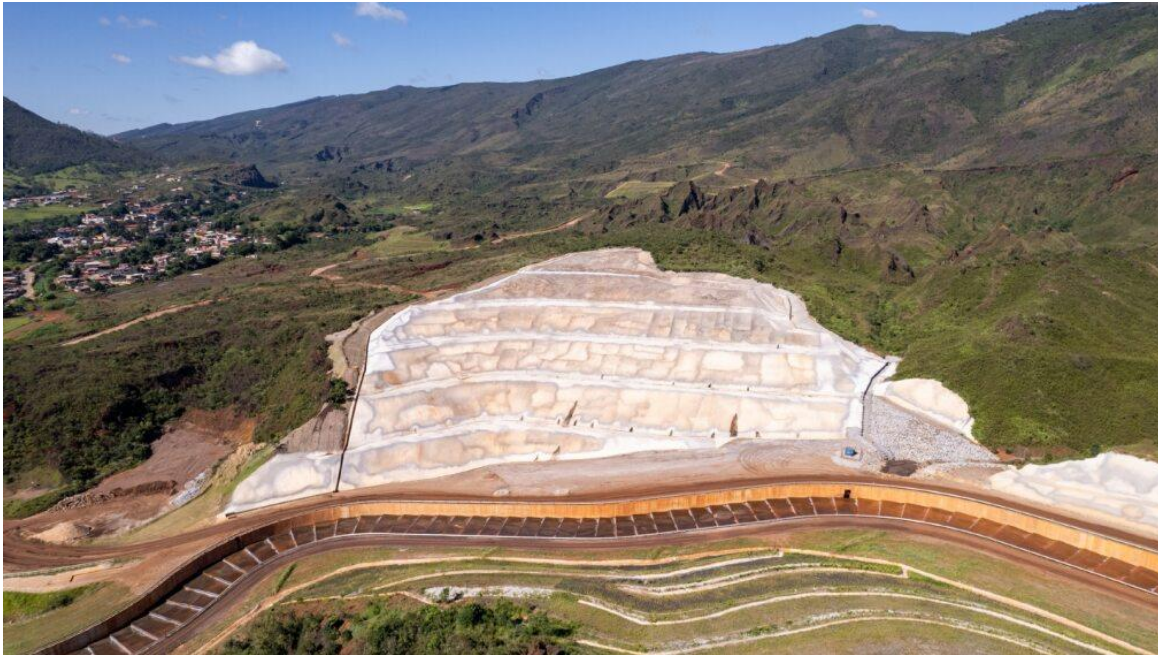
Foto 2. Situação atual das obras do Talude 3 (Foto 24/04/24).

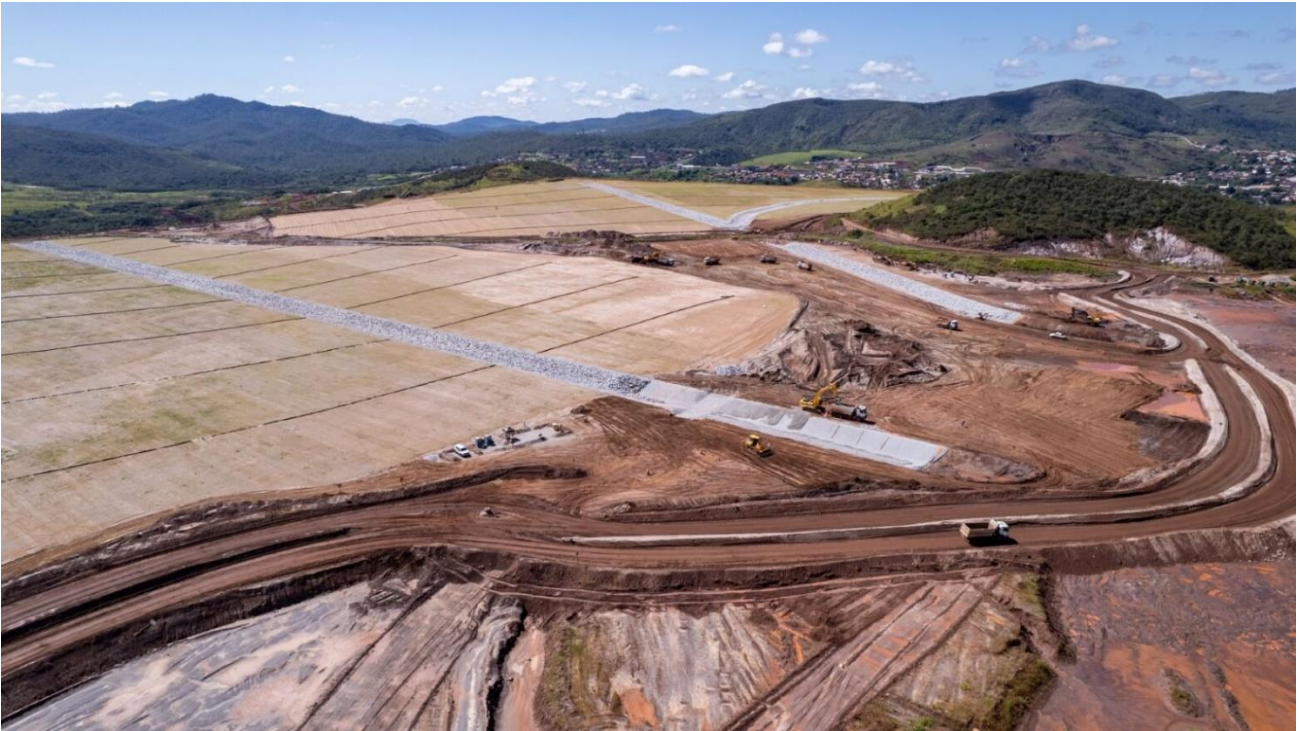
Foto 3. Reconformação do reservatório (Foto 24/04/24).

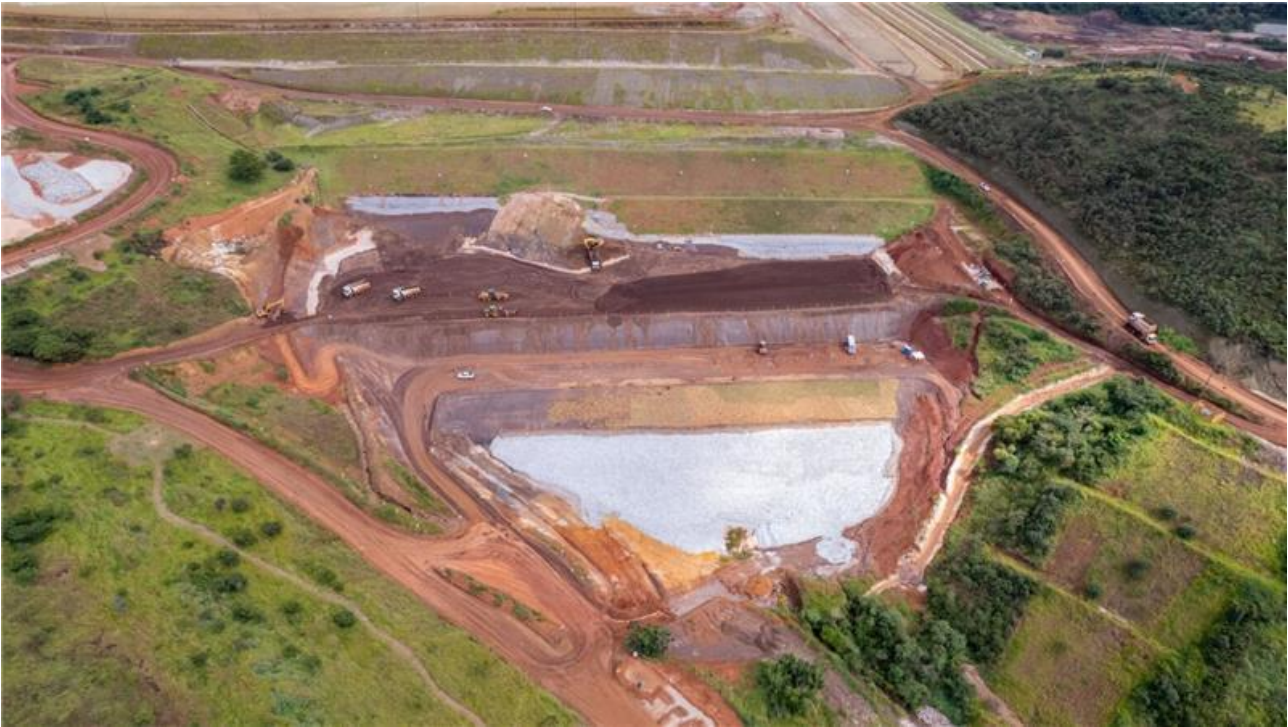
Foto 4. Tratamento de fundação do Dique 1 (Imagem de 24/04/24).

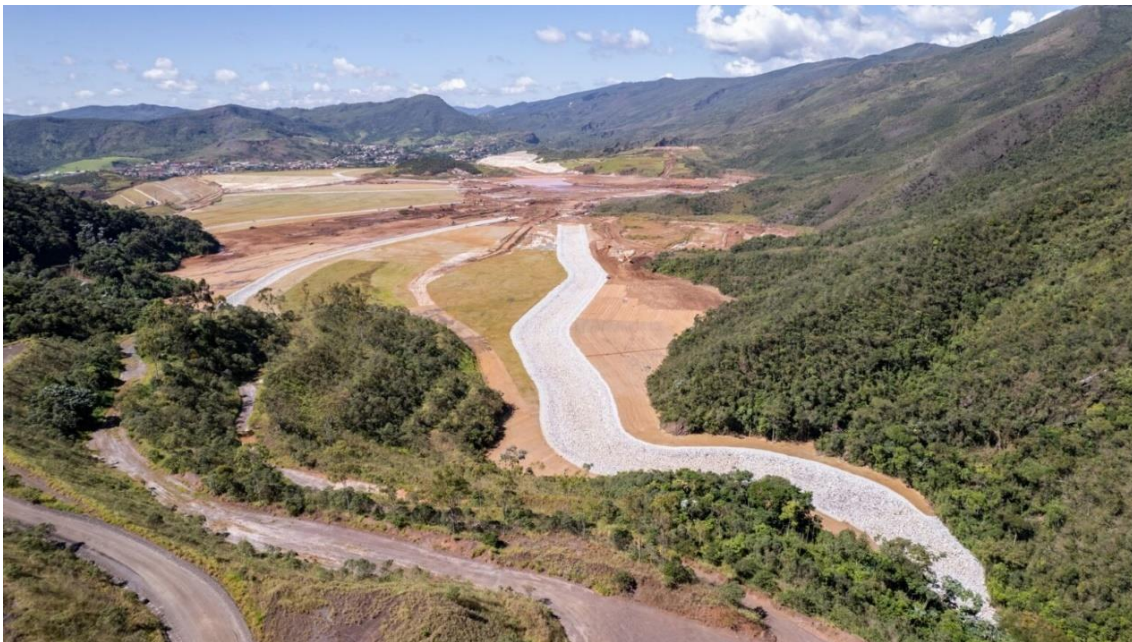
Foto 5. Reconformação do reservatório – Canal 1 foto dia 24/04/24 (Em andamento) Término previsto – 19/10/2027.

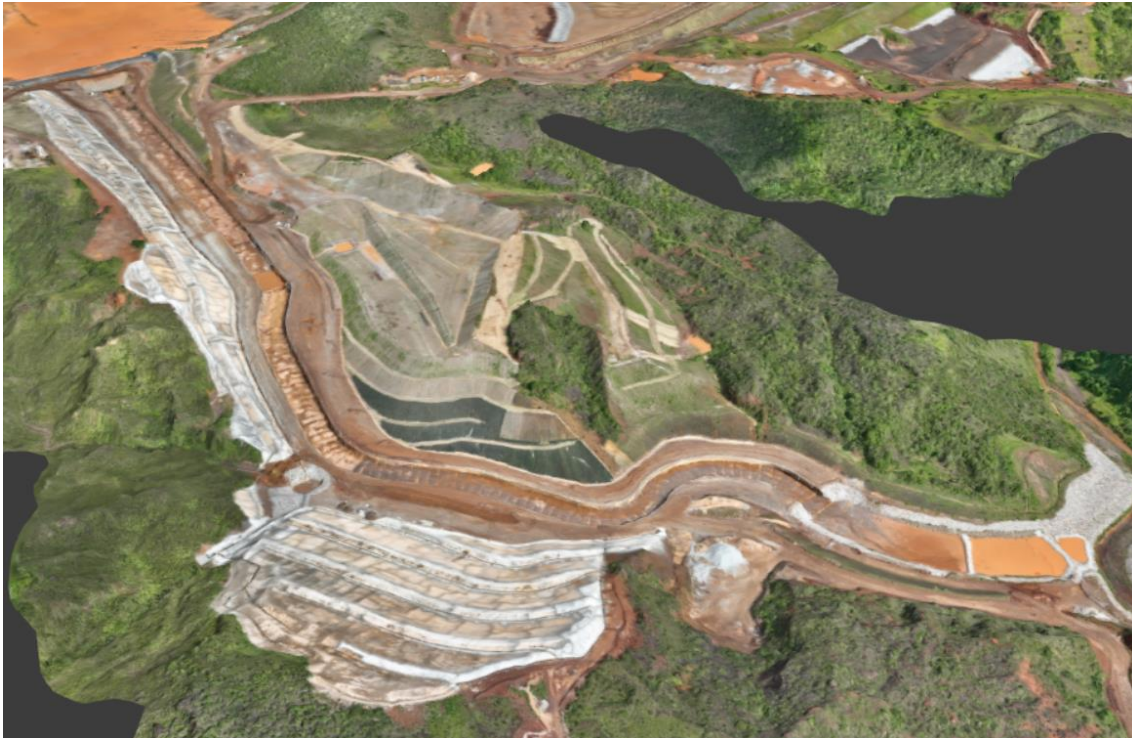
Foto 6. Construção do canal extravasor em concreto foto dia 11/01/24 (Concluído)

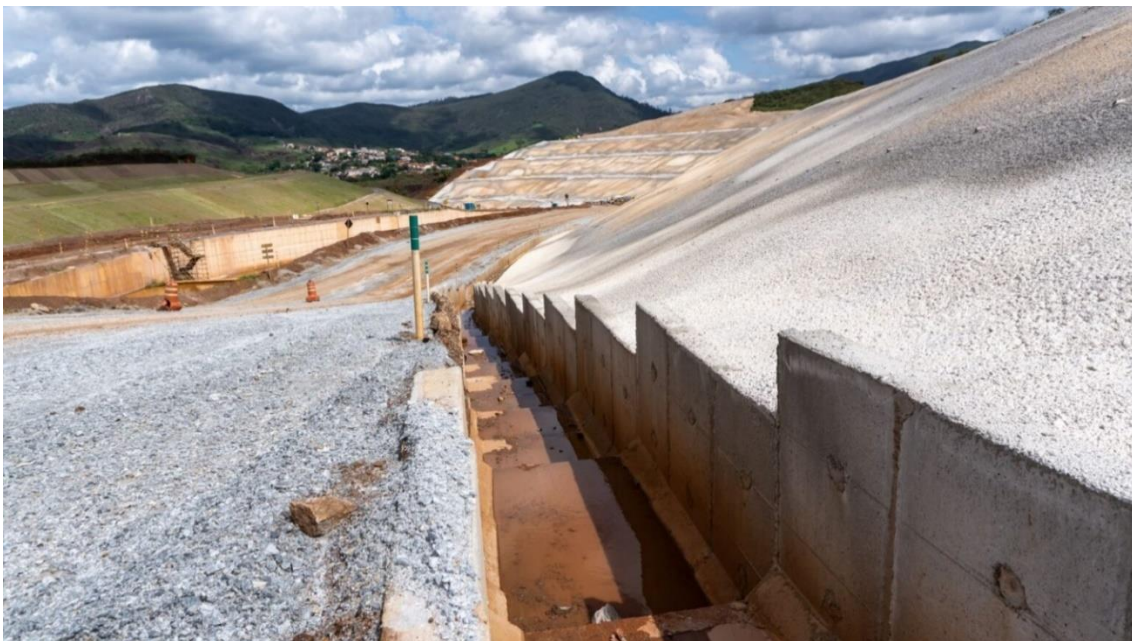
Foto 7. Recuperação de taludes (Concluída) foto dia 13/12/23.

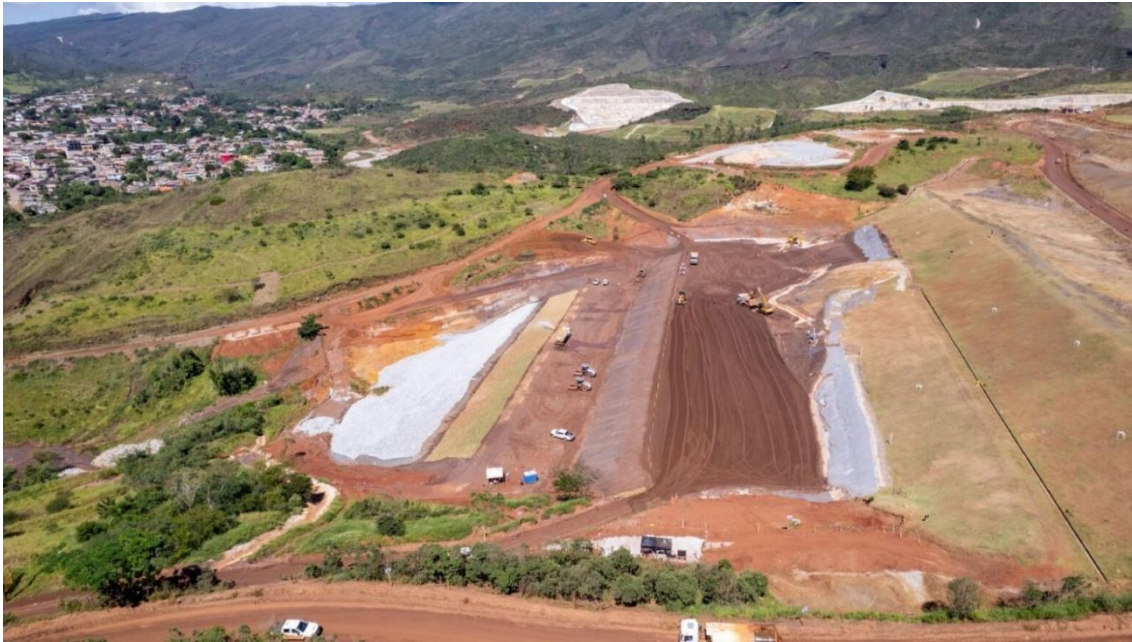
Foto 8. Tratamento da fundação do Dique 1 – foto dia 24/04/24 (Concluído).

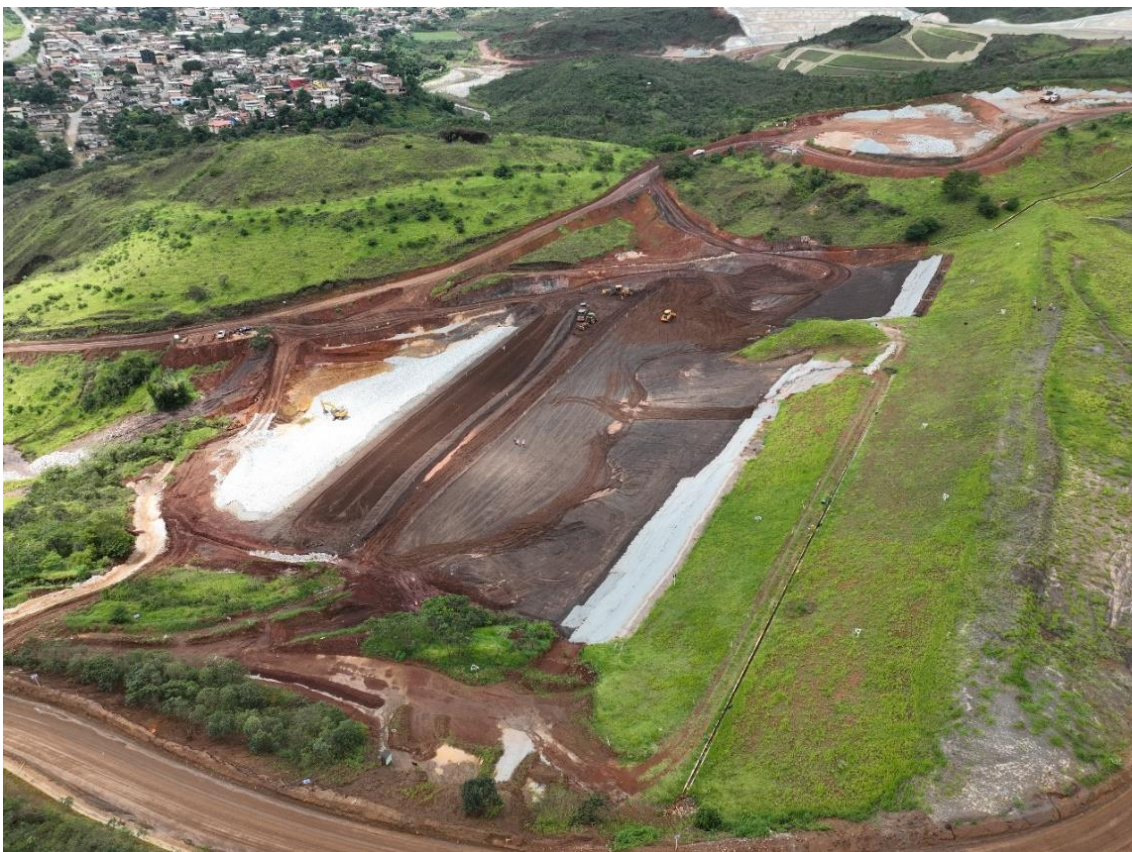
Foto 9. Aterro do reforço do Dique 1 – foto dia 24/04/24 (Em andamento) – Término previsto – 27/01/2027.

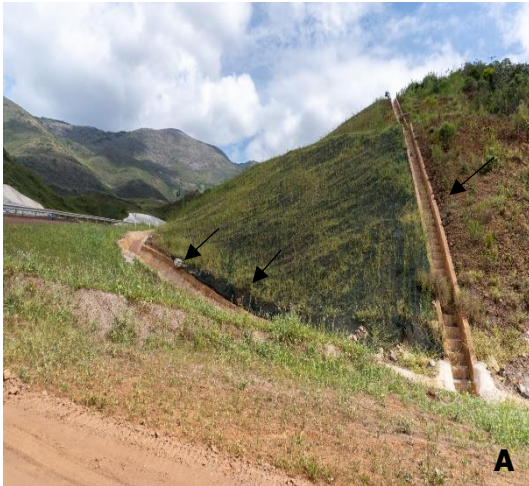
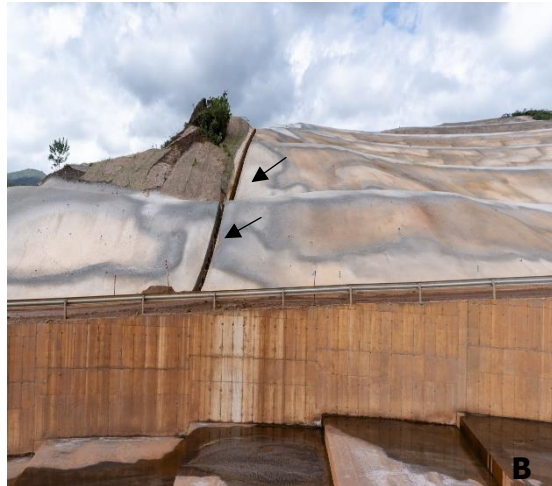
Foto 10 e Foto 11. Canaletas do Talude 4. Nota-se o bom estado de conservação das estruturas de drenagem.

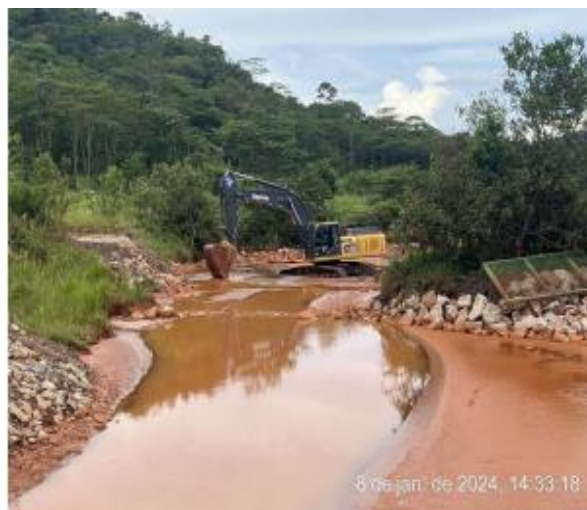
Novas estruturas de drenagem são instaladas sempre que necessário. No período abrangido por este relatório, foram implantadas canaletas no acesso recém asfaltado a fim de promover o direcionamento correto das águas pluviais (**Foto 19**). Além disso, são realizadas atividades de manutenção como correções de erosão, manutenção de acessos e limpeza de canaletas e sump's (**Foto 19**).

Foto 19. Implantação da caneleta de drenagem no acesso e limpeza do sump a jusante do maciço principal

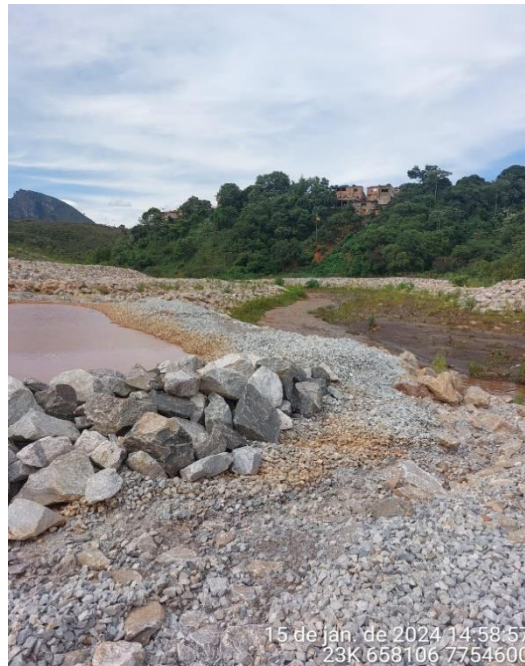
Na área do extravasor, a água é direcionada para uma bacia de dissipação/contenção antes de ser lançada no corpo hídrico. O objetivo da bacia é reter sedimentos, além de reduzir a velocidade da água. A limpeza é realizada sempre que necessário, especialmente antes do período chuvoso, quando o acúmulo de água e sedimentos se torna mais significativo (**Foto 20**).

Foto 20. Bacia de Contenção à jusante do extravasor.
