**RELATÓRIO TRIMESTRAL
PERÍODO: MAIO A JULHO DE 2025**

BARRAGEM DOUTOR

**OBRAS DE DESCARACTERIZAÇÃO DE BARRAGENS ALTEADAS PELO
MÉTODO DE MONTANTE**

**COMPLEXO MARIANA, OURO PRETO – MG
PROCESSO SEI 2090.01.0001329/2022-78**

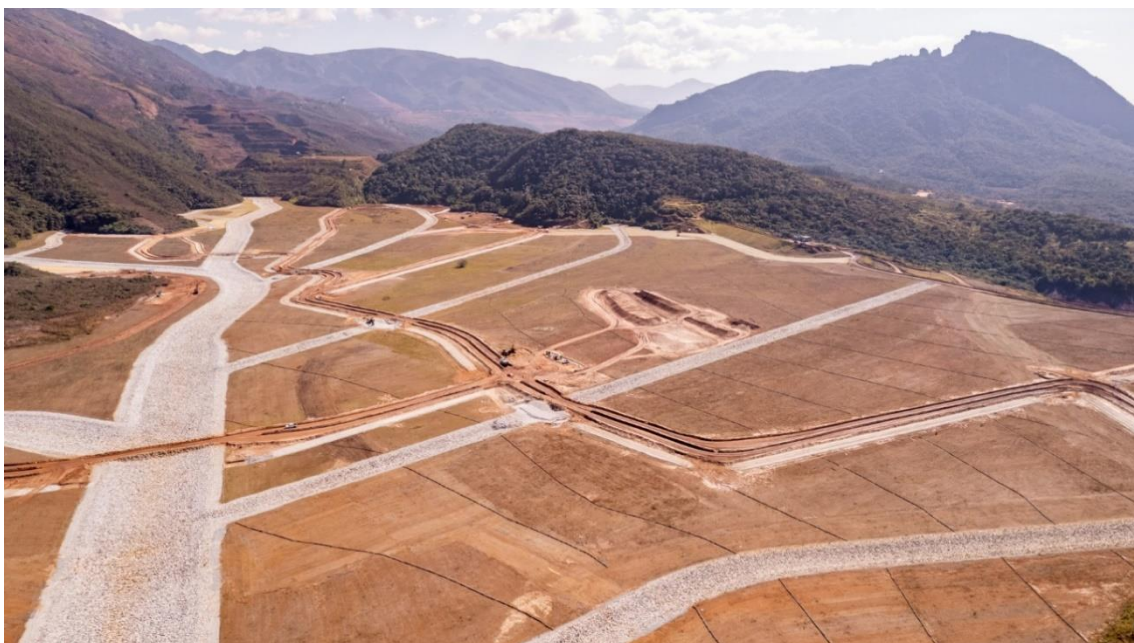
Figura 3 - Vista do Reservatório – 23/07/2025

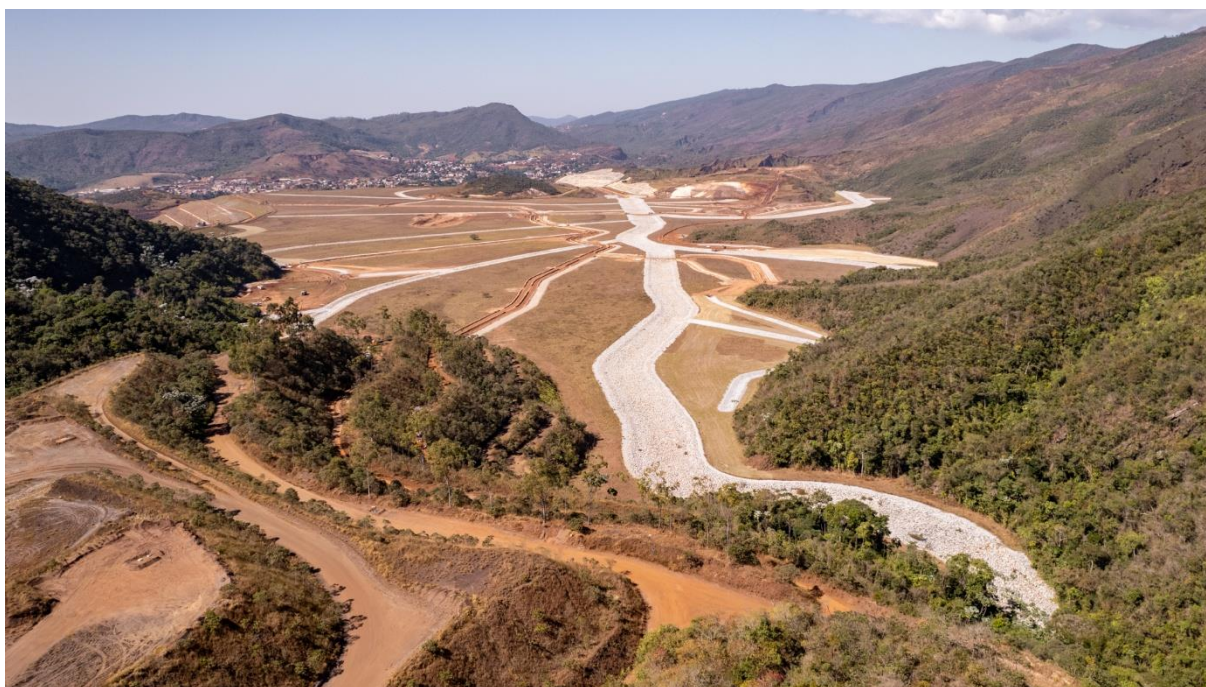
Como se vê no relatório trimestral de fevereiro de 2025 (de forma detalhada), os canais do reservatório foram concluídos. Na Figura 8 é possível verificar a reconformação do canal finalizada.

Figura 8 - Reconformação do reservatório (Foto 23/07/25).

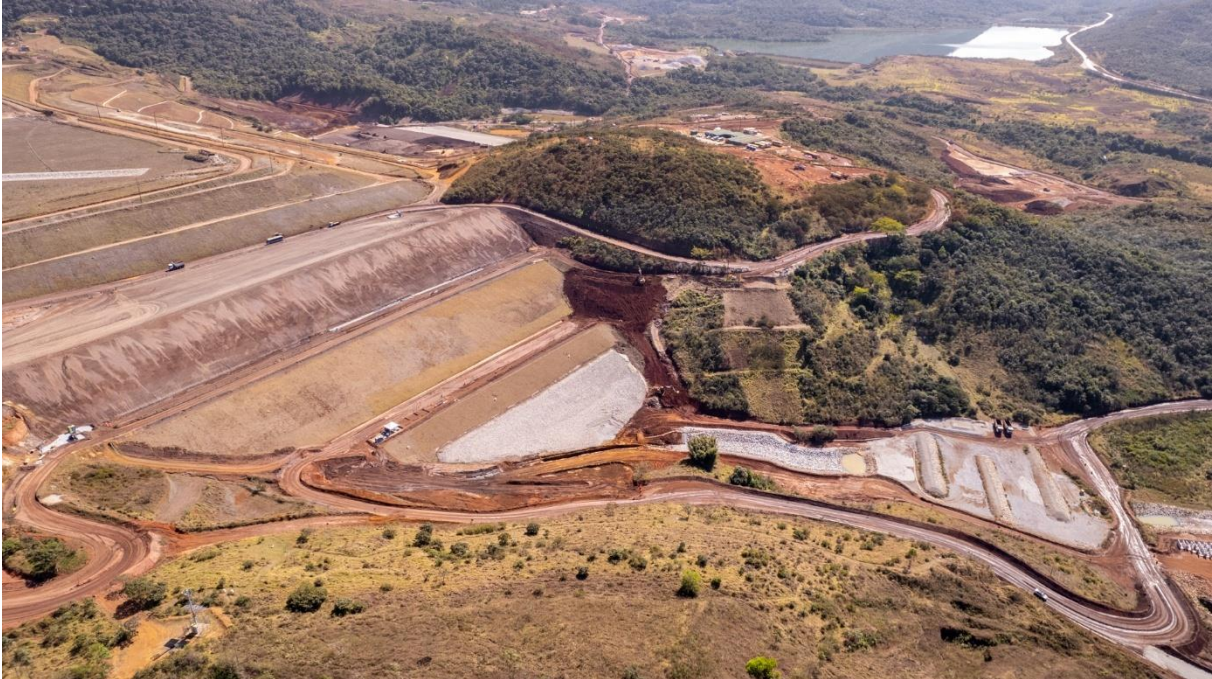
Figura 9 - Início das atividades de Drenagens Dique 1 (Imagem de 23/07/25).

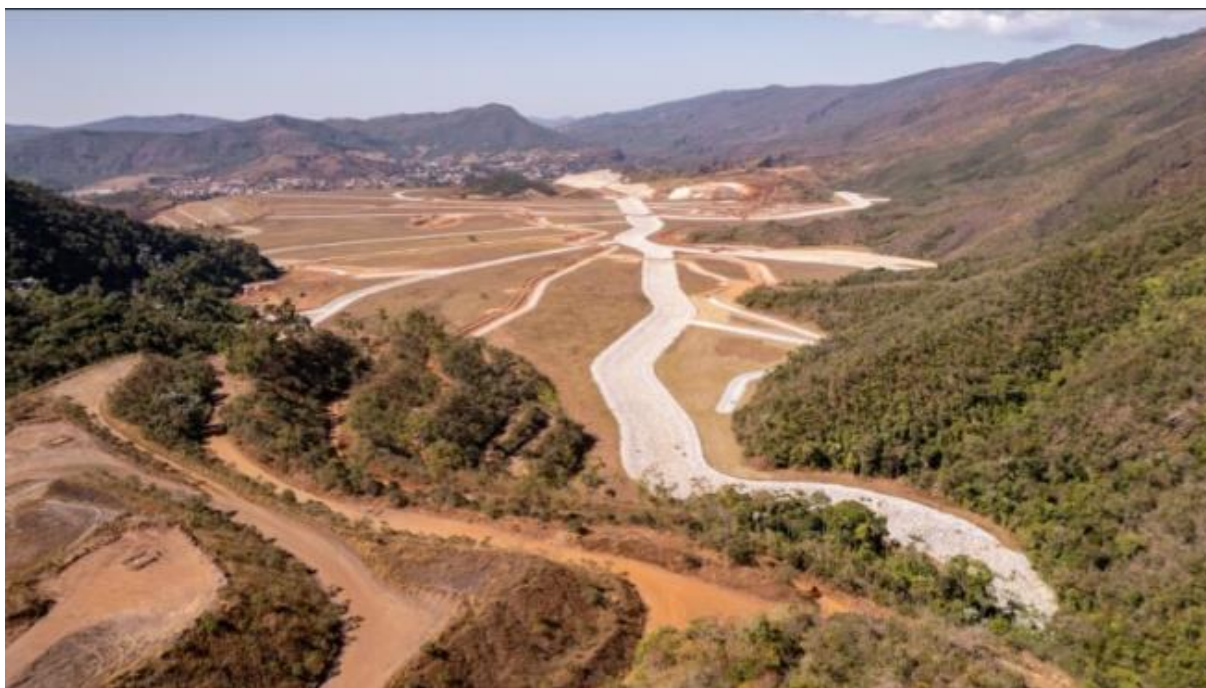
Figura 10 - Reconformação do reservatório – Canal 1 foto dia 23/07/25 (Concluído).

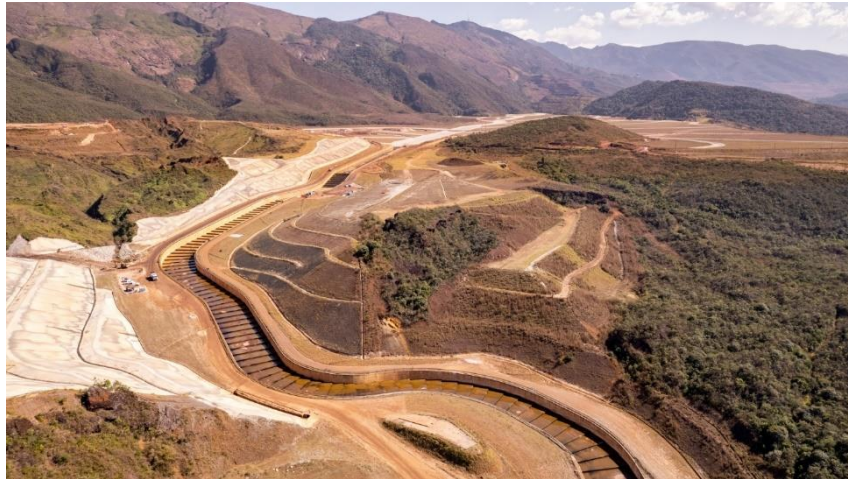
Figura 11 - Construção do canal extravasor em concreto foto dia 23/07/25 (Concluído).

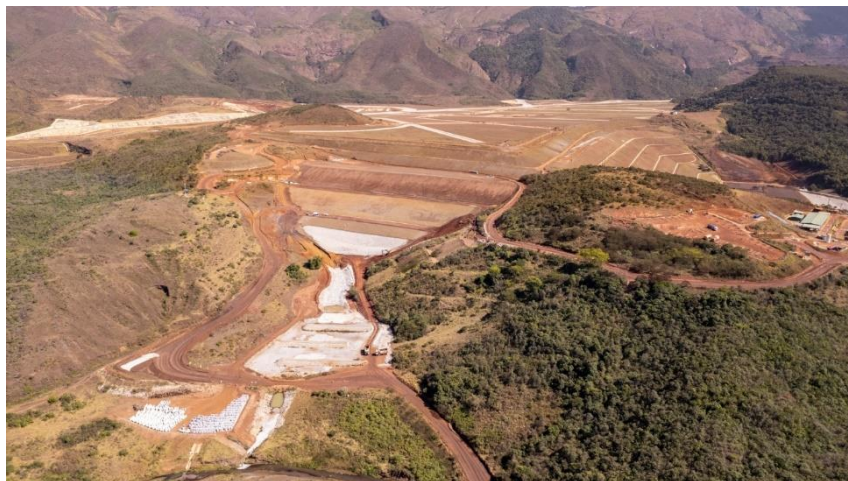
Figura 12 - Tratamento da fundação do Dique 1 – foto dia 23/07/25 (Concluído).

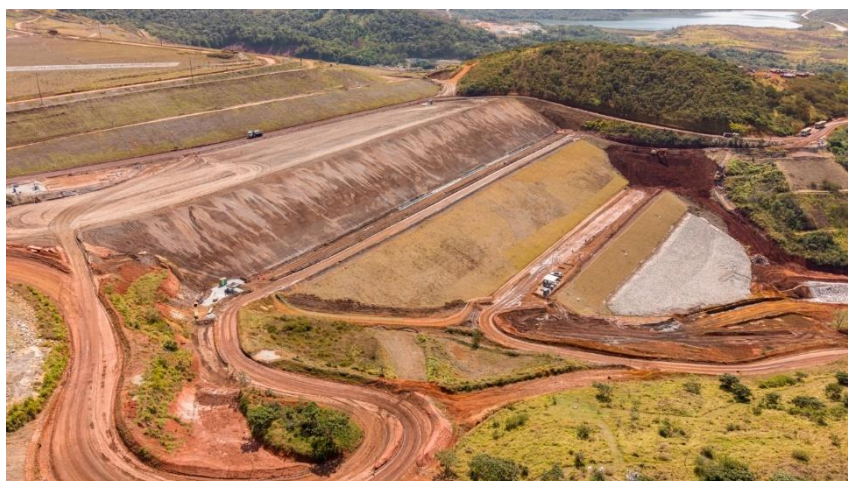
Figura 13 – Execução de Drenagens no Dique 1 – foto dia 23/07/25 (Em andamento)

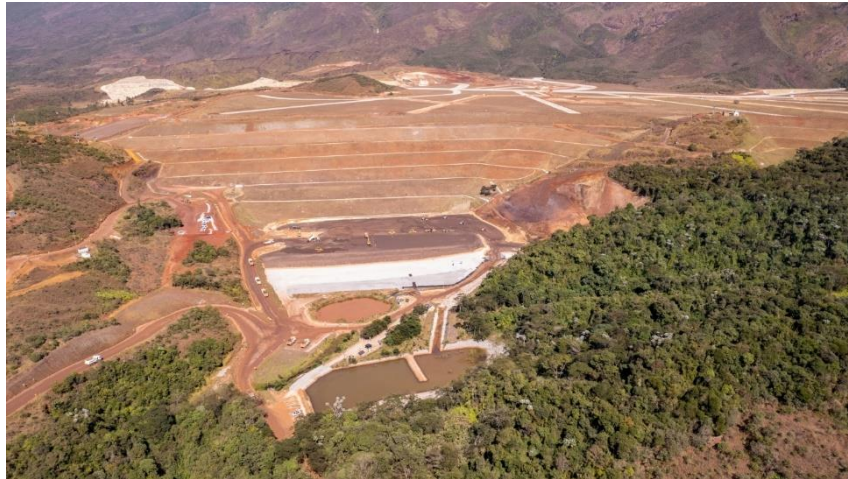
Figura 14 – Execução de reforço em aterro no Maciço Principal – foto dia 23/07/25 (Em andamento)

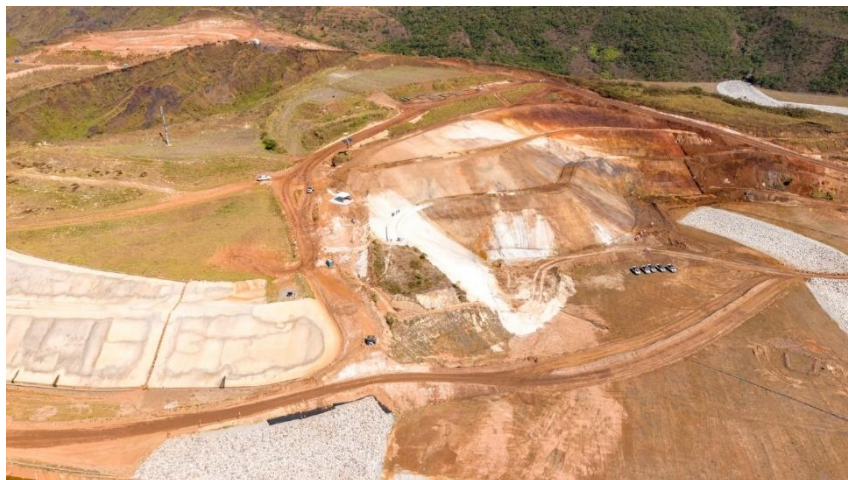
Figura 15 – Execução do retaludamento do Talude 08 – foto dia 23/07/25 (Em andamento)

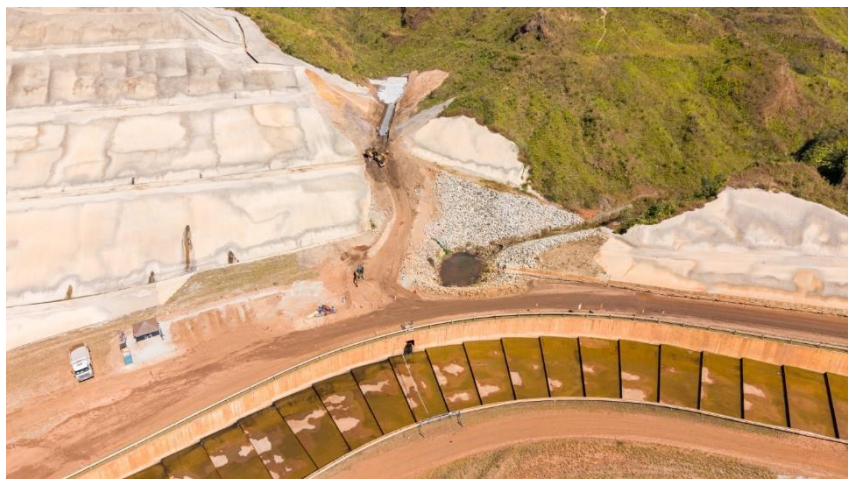
Figura 16 – Execução do tratamento do Talude 03 – foto dia 23/07/25 (Em andamento)

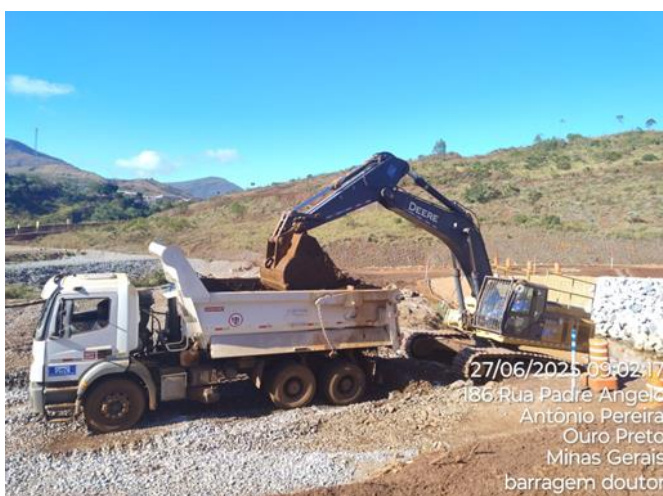
Figura 18 - Limpeza do sump do dique 1.
Fonte: Vale, 2025

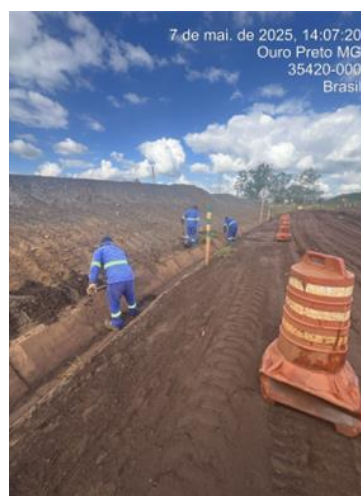
Figura 19 - Limpeza das canaletas da pilha de Miguel Congo.
Fonte: Vale, 2025

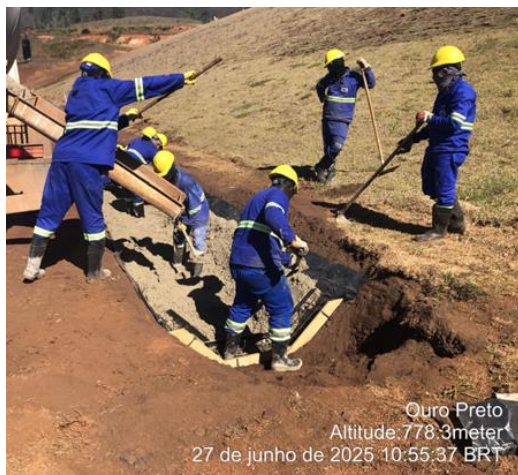
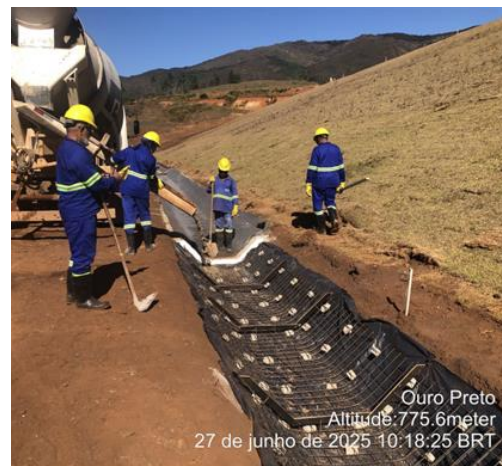
Figura 20 - Construção de canaletas do talude do dique 1.

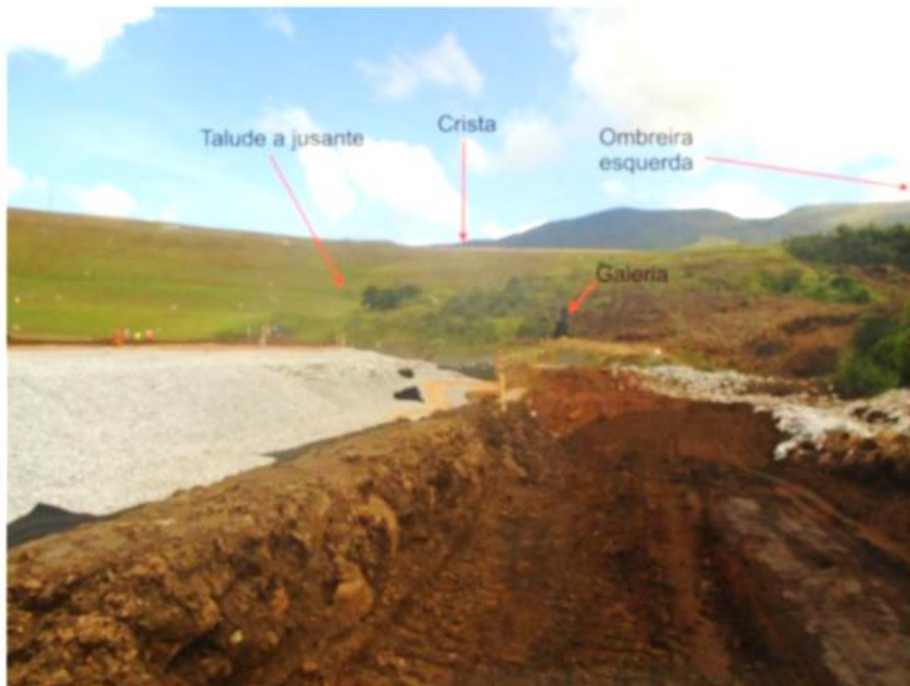
Cumprir informar que, ao longo do avanço da obra para o reforço no talude a jusante da Barragem de Doutor em maio de 2025, foi encontrada uma galeria subterrânea. Naquele momento as atividades foram paralisadas, o local foi assinalado com uma placa e cercado para posterior vistoria arqueológica não-interventiva para a sua caracterização, cujo relatório foi elaborado pela empresa Concremat e é apresentado no Anexo 1.4.2 deste documento.

Figura 21 – Localização da galeria com relação as estruturas da Barragem Doutor.

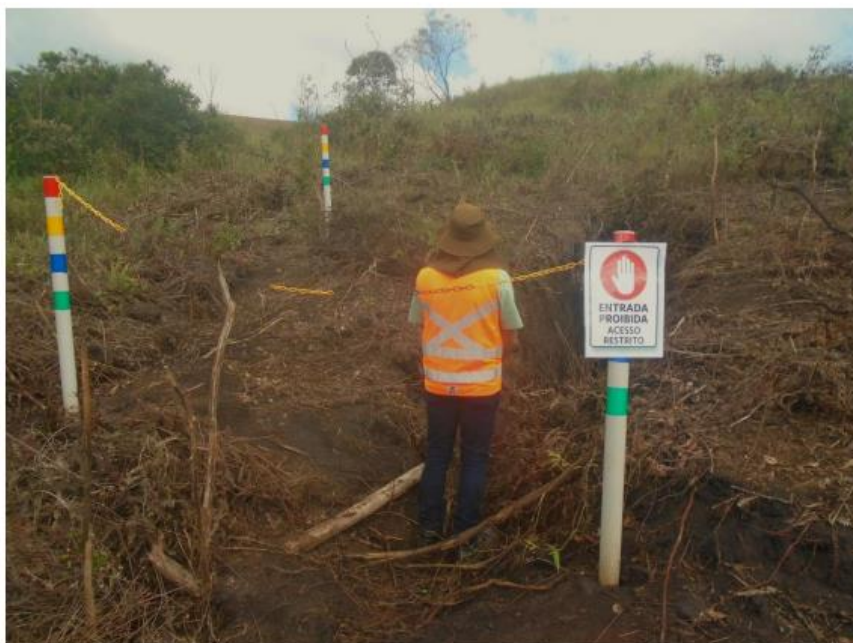
Figura 22 – A área onde se encontra a galeria foi cercada para evitar eventuais danos à estrutura.
