RELATÓRIO TRIMESTRAL
PERÍODO: NOVEMBRO DE 2024 A JANEIRO DE 2025

BARRAGEM DOUTOR

**OBRAS DE DESCARACTERIZAÇÃO DE BARRAGENS ALTEADAS PELO
MÉTODO DE MONTANTE**

COMPLEXO MARIANA, OURO PRETO – MG
PROCESSO SEI 2090.01.0001329/2022-78

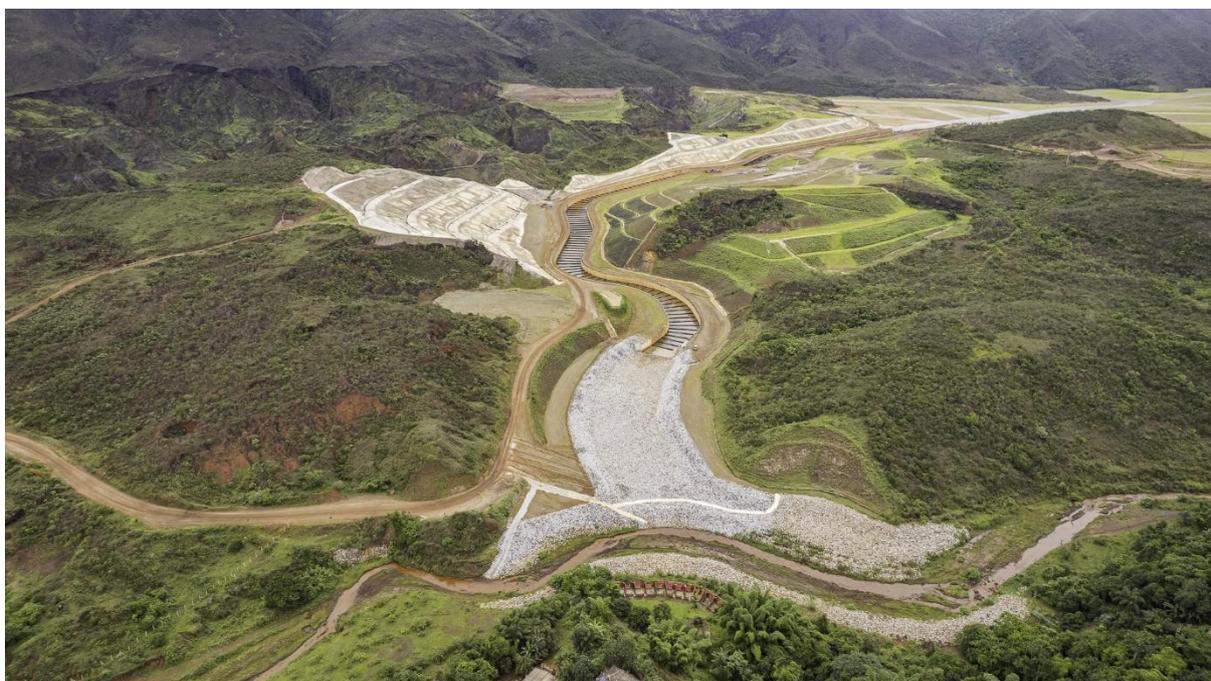
Após a remoção da ensecadeira, interligação do canal 01 ao emboque do canal extravasor e conclusão dos canais do regreide em 07/10/2024, o sistema de bombeamento foi desmobilizado, uma vez que todas as contribuições de água percolam pelos canais até o extravasor por gravidade.

Figura 3 - Vista do Reservatório – 29/01/2025

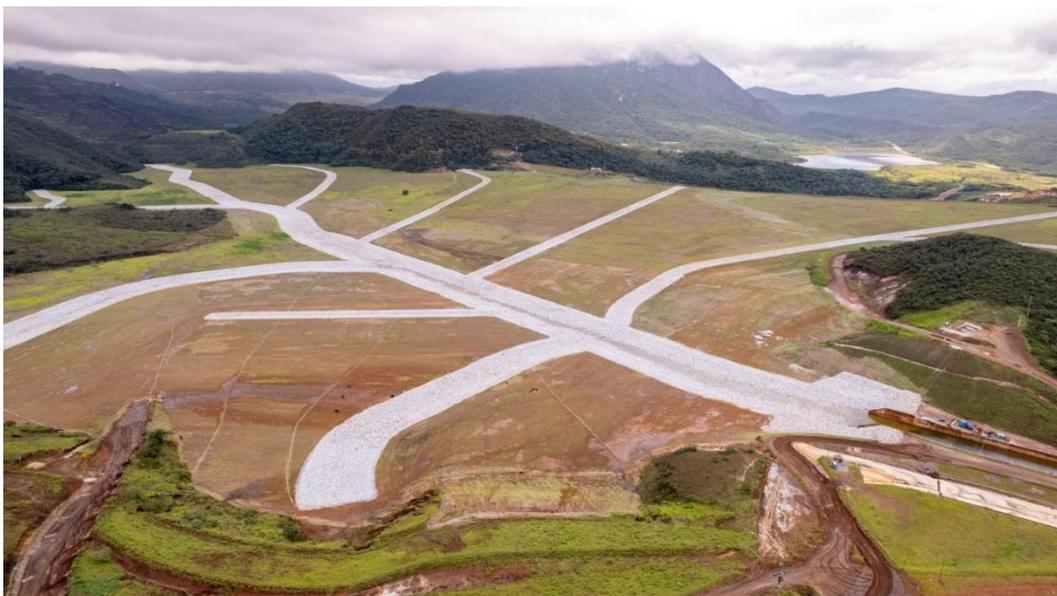
Figura 8 - Reconformação do reservatório (Foto 29/01/25).

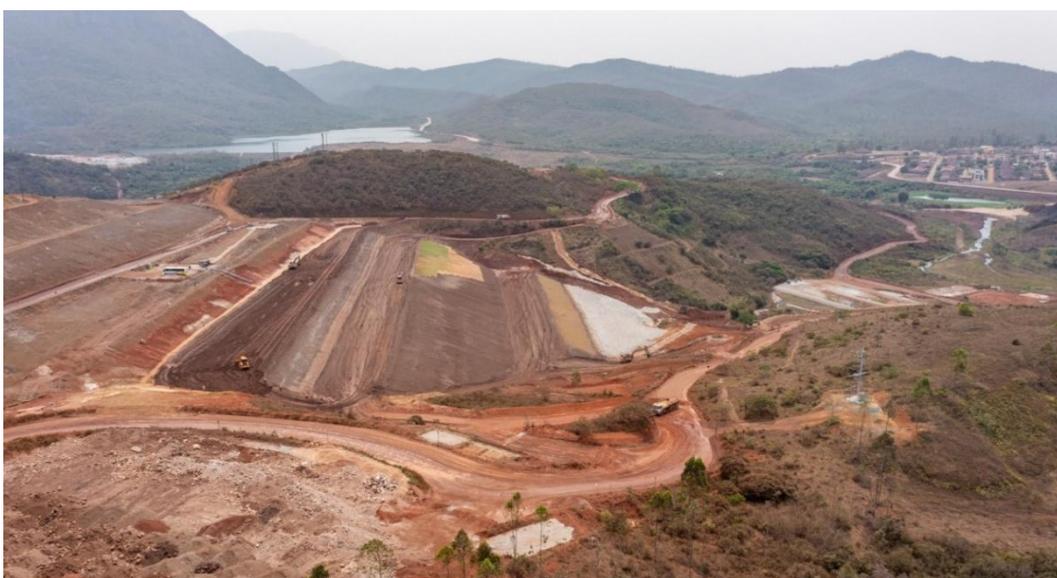
- Volume de aterro Dique 01 234.00 mil m³ (73% do trabalho concluído - *data*: 23/01/25);
- Principais equipamentos: 2 escavadeiras, 1 trator, 4 caminhões e 1 rolo.

Figura 9 - Tratamento de fundação do Dique 1 (Imagem de 29/01/25).

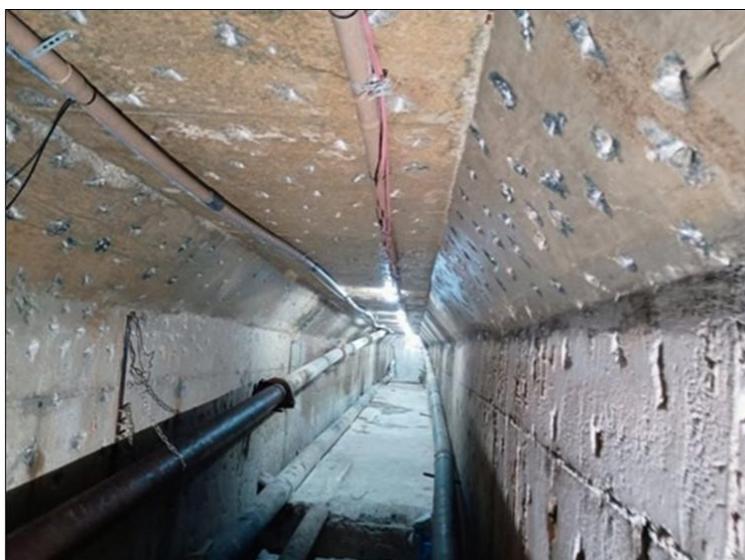
O tamponamento da galeria do Dique 03 teve início em 24/06/2024. Durante essa atividade, instalou-se o sistema de iluminação e ventilação da estrutura. Além disso, realizou-se a limpeza preliminar da galeria por meio de hidrojateamento. Para tratar trincas e fissuras, aplicou-se injeção de poliuretano, enquanto nas juntas de dilatação, utilizou-se injeção de gel acrílico. A conclusão do tamponamento da Tulipa foi realizada no dia 20/12/2024 e foram aplicados 731m³ de concreto na estrutura.

Figura 10 - Tamponamento da Tulipa Foto 12/12/24 (Concluído)

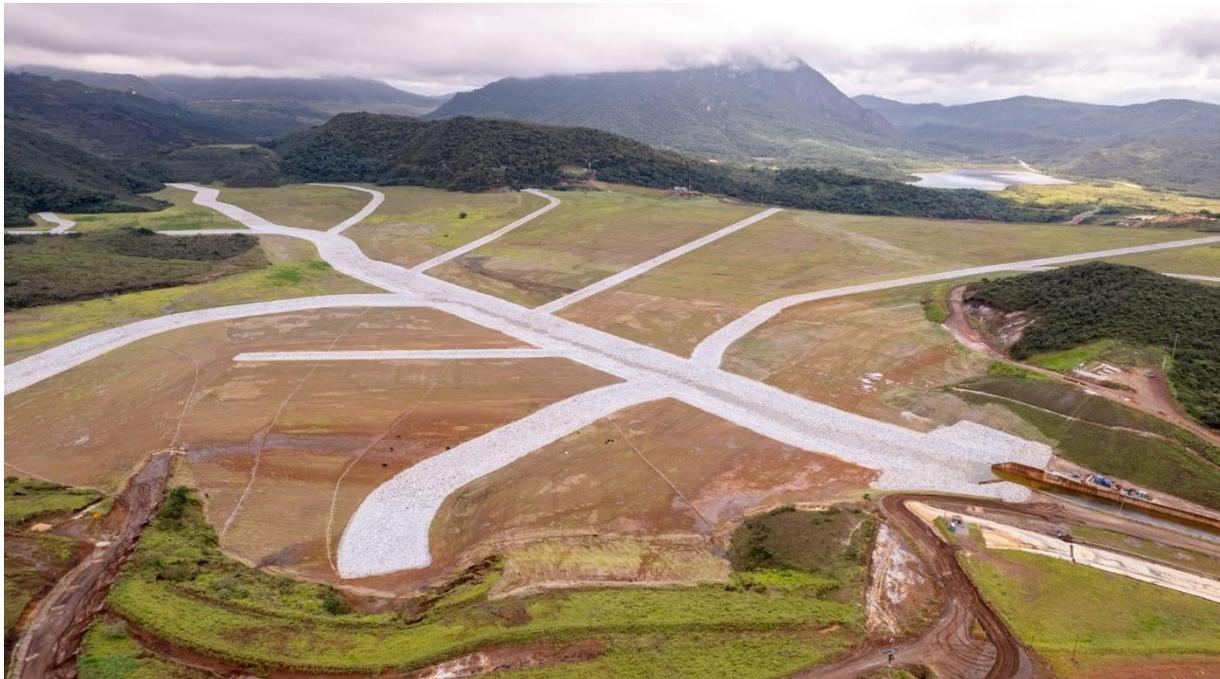
Figura 11 - Reconformação do reservatório – Canal 1 foto dia 29/01/25 (Concluído).

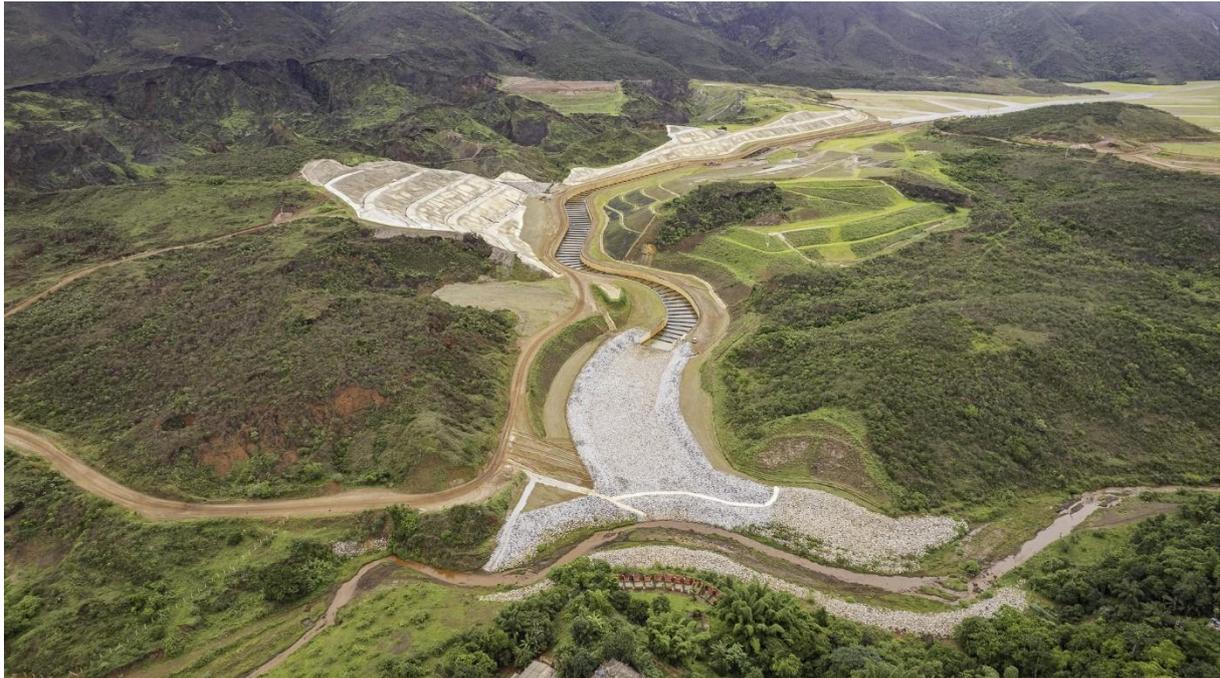
Figura 12 - Construção do canal extravasor em concreto foto dia 29/01/25 (Concluído).

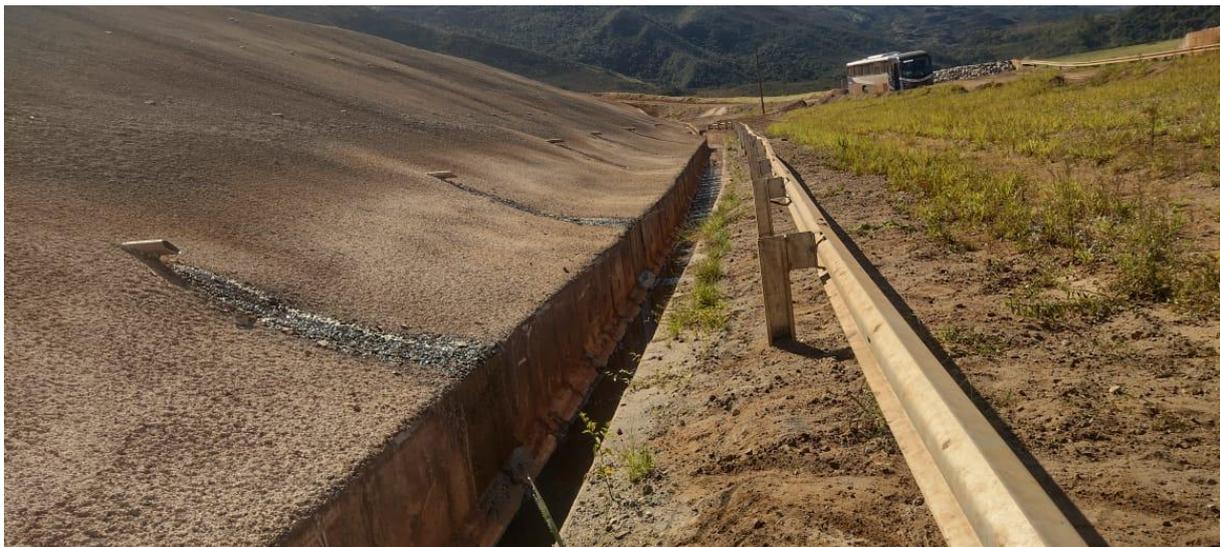
Figura 13 - Recuperação de taludes (Concluída) foto dia 24/02/2024.

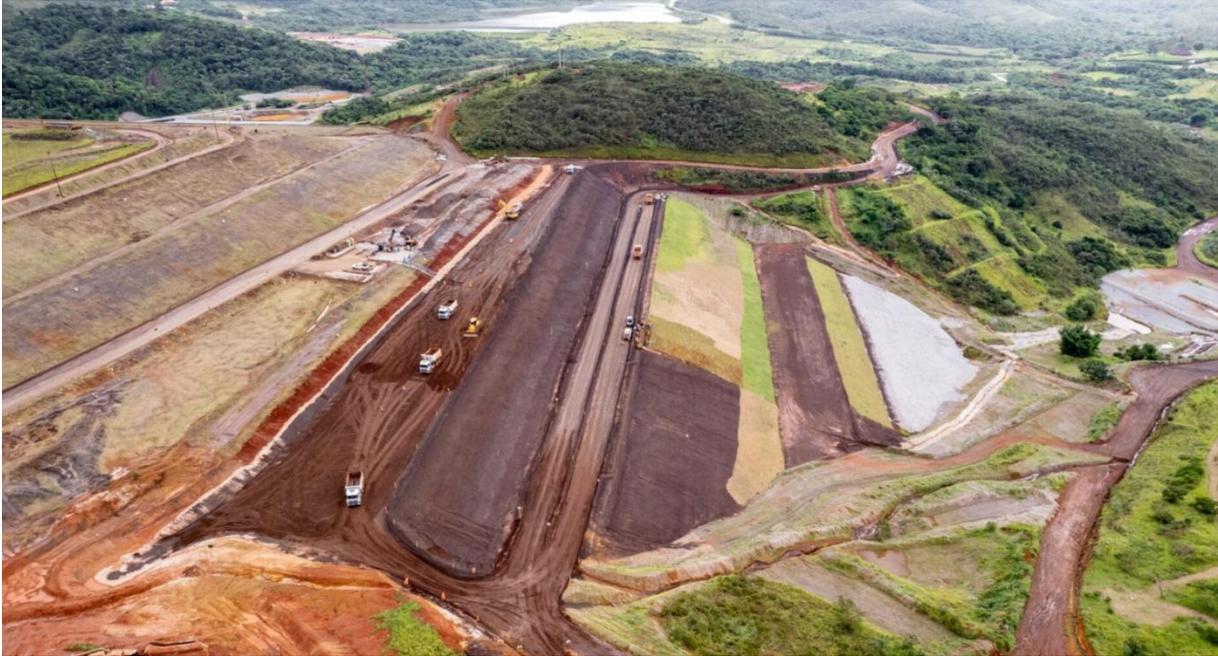
Figura 14 - Tratamento da fundação do Dique 1 – foto dia 29/01/25 (Concluído).

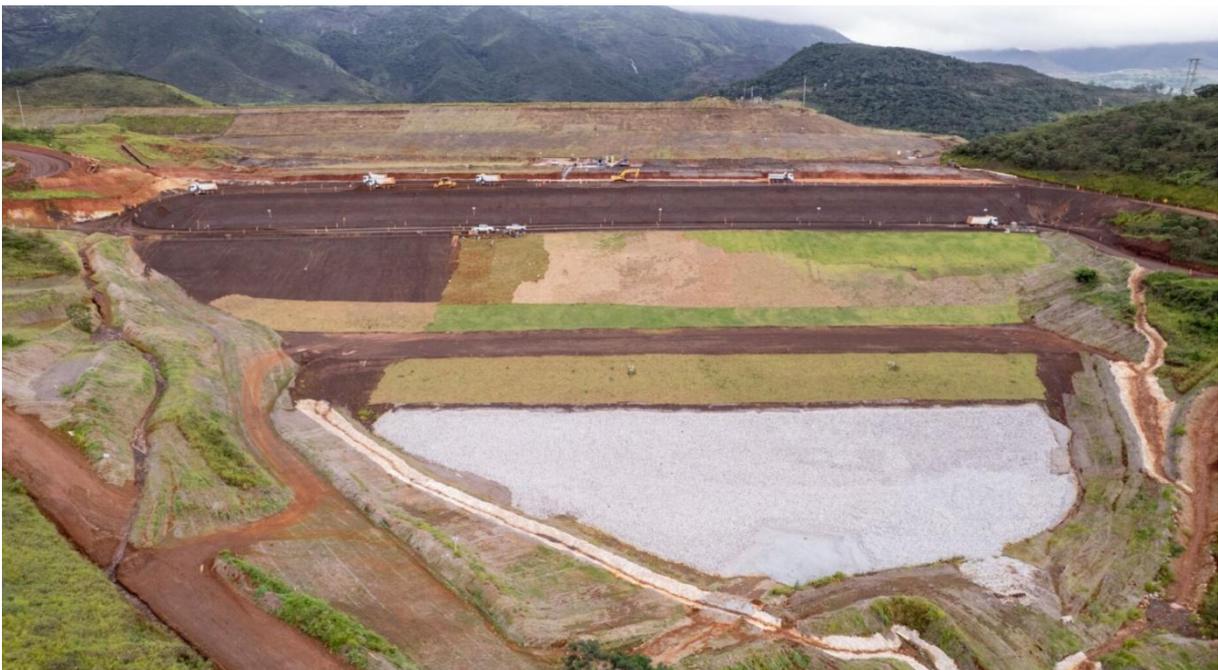
Figura 15 - Aterro do reforço do Dique 1 – foto dia 29/01/25 (Em andamento)

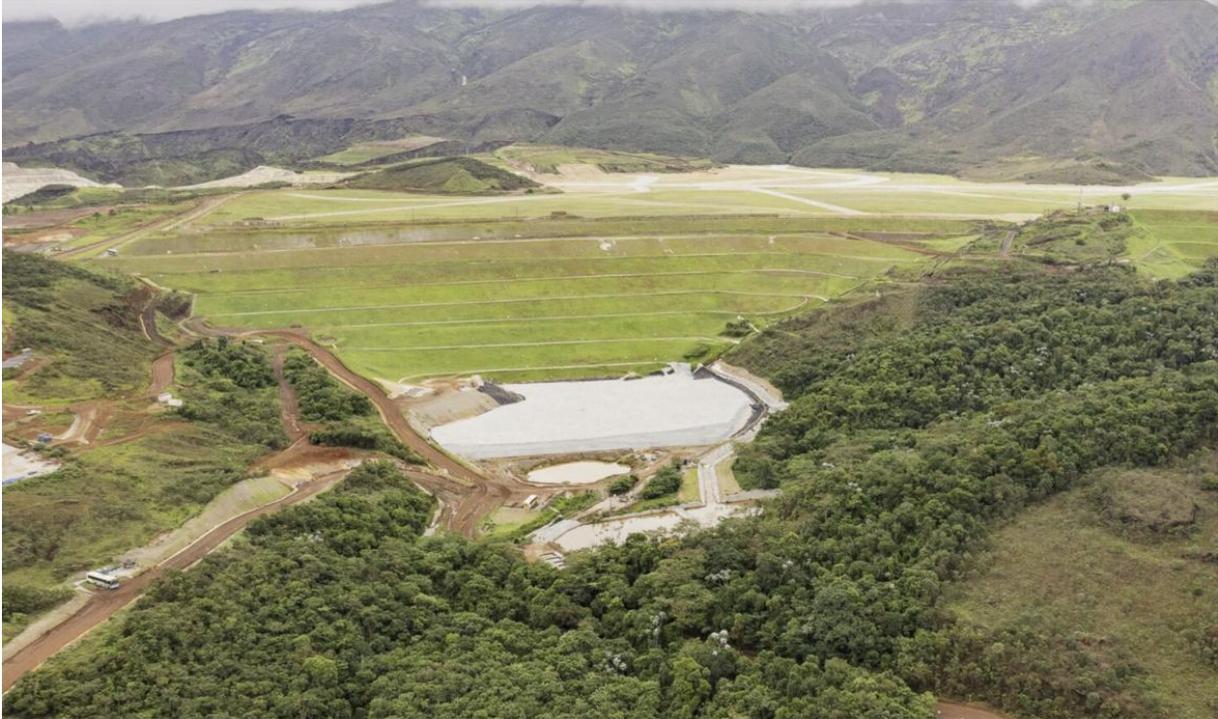
Figura 16 - Tratamento de Fundação do Maciço Principal - foto dia 29/01/25 (Concluído)

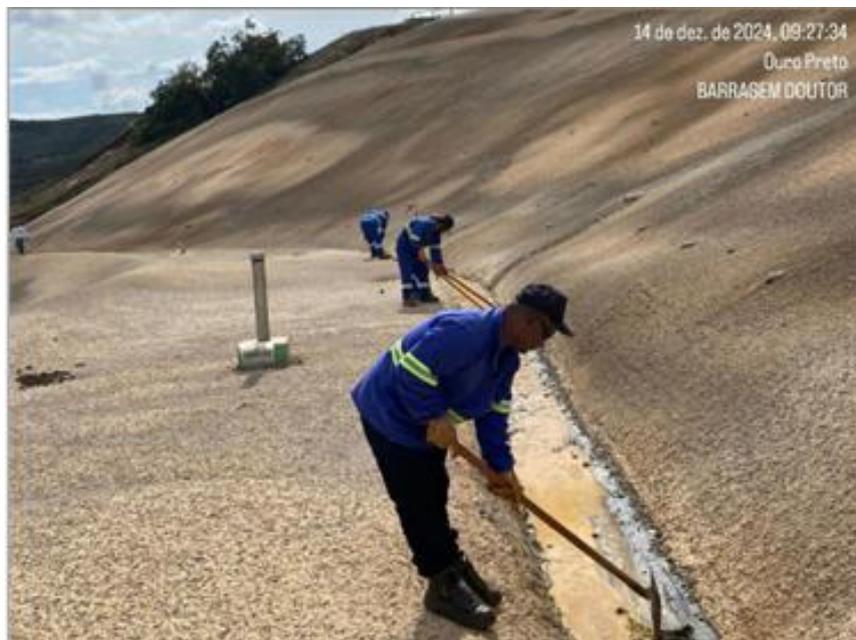
Figura 18 – Limpeza da canaleta talude 3 e o bom estado de conservação da estrutura de drenagem. Fonte: Vale, 2025.

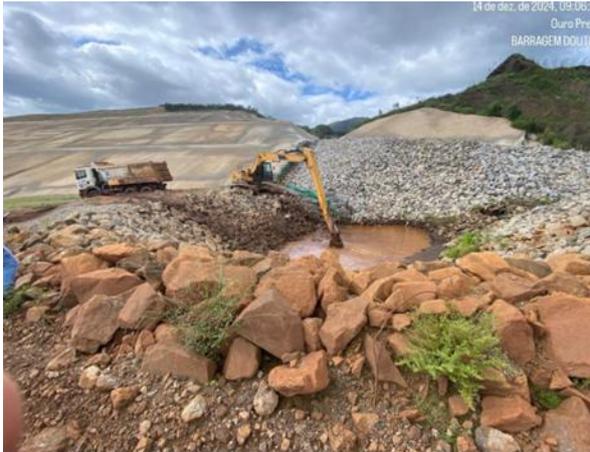
Figura 19 – Limpeza do *sump* talude 3

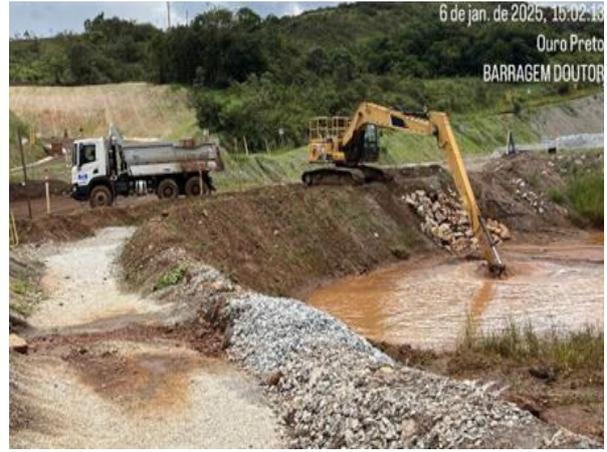
Figura 20 – Limpeza do *sump* do maciço principal. Fonte: Vale, 2025.

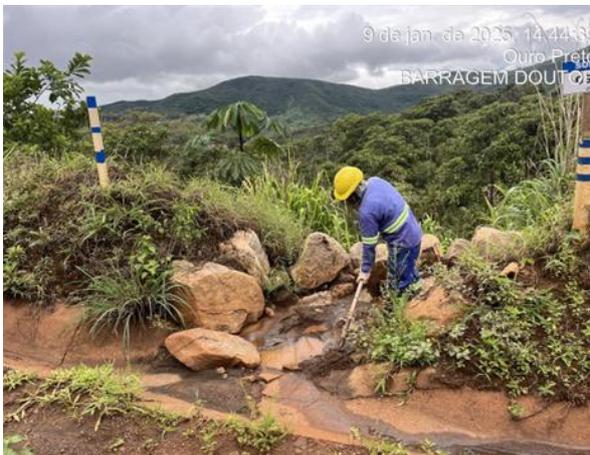
Figura 21 - Limpeza do *sump* do acesso. Fonte: Vale, 2025

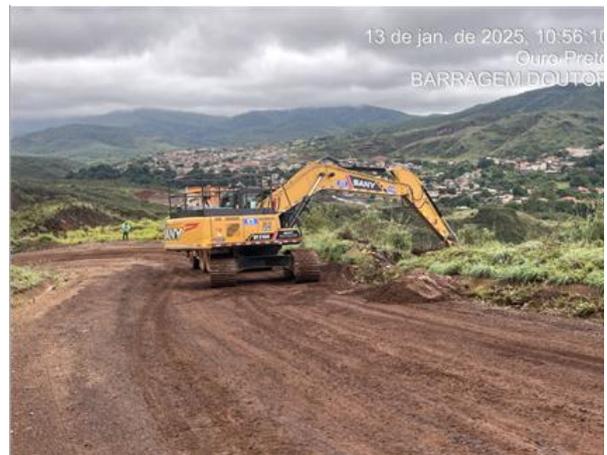
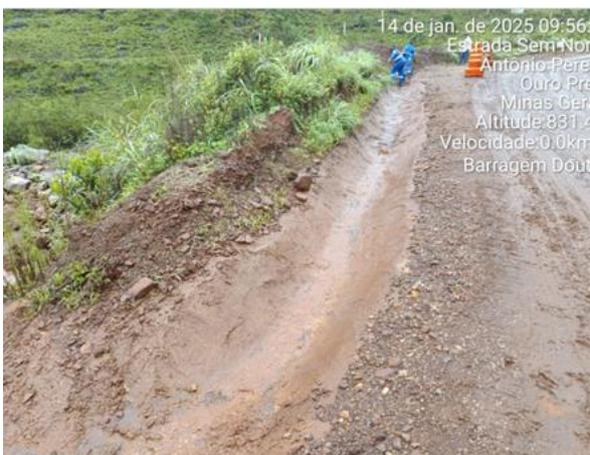
Figura 22 - Limpeza das canaletas do acesso. Fonte: Vale, 2025.
