**RELATÓRIO TRIMESTRAL
PERÍODO: AGOSTO A OUTUBRO DE 2024**

BARRAGEM DOUTOR

**OBRAS DE DESCARACTERIZAÇÃO DE BARRAGENS
ALTEADAS PELO MÉTODO DE MONTANTE**

**COMPLEXO MARIANA, OURO PRETO – MG
PROCESSO SEI 2090.01.0001329/2022-78**

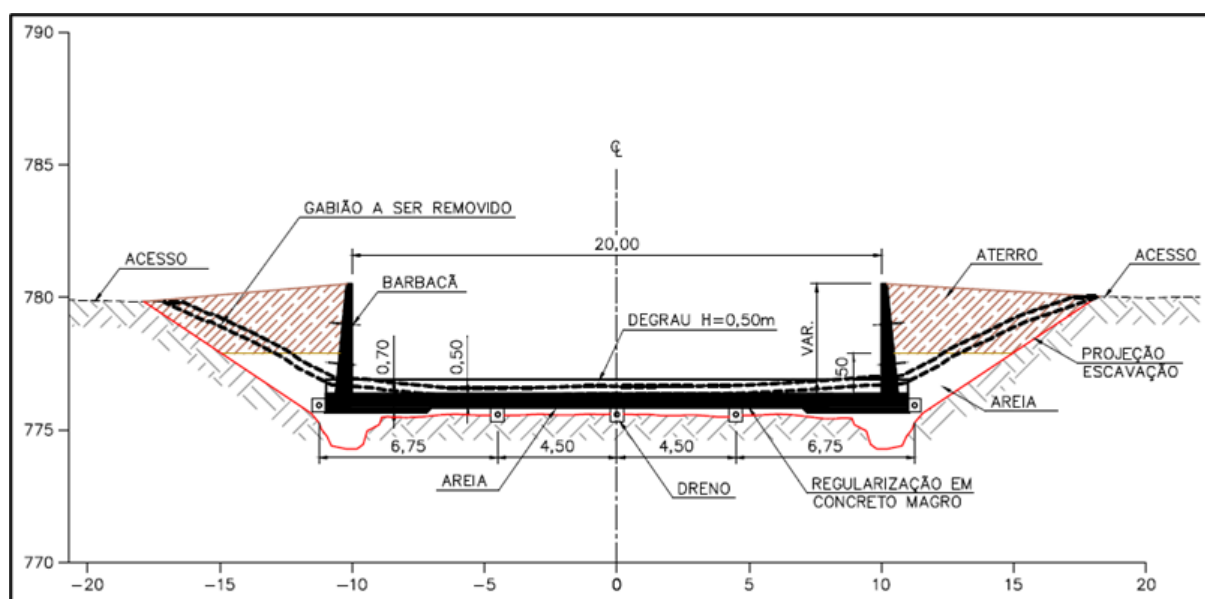
Figura 4 - Seção típica do Extravasor da Barragem Doutor.

Estas anomalias se intensificaram com o início do período chuvoso, razão pela qual foi necessário refazer o projeto substituindo o trecho em gabião por concreto armado, conforme abaixo (Figura 4).

A alteração no revestimento do trecho em gabião para concreto armado implicou na modificação das velocidades de escoamento na bacia de dissipação.

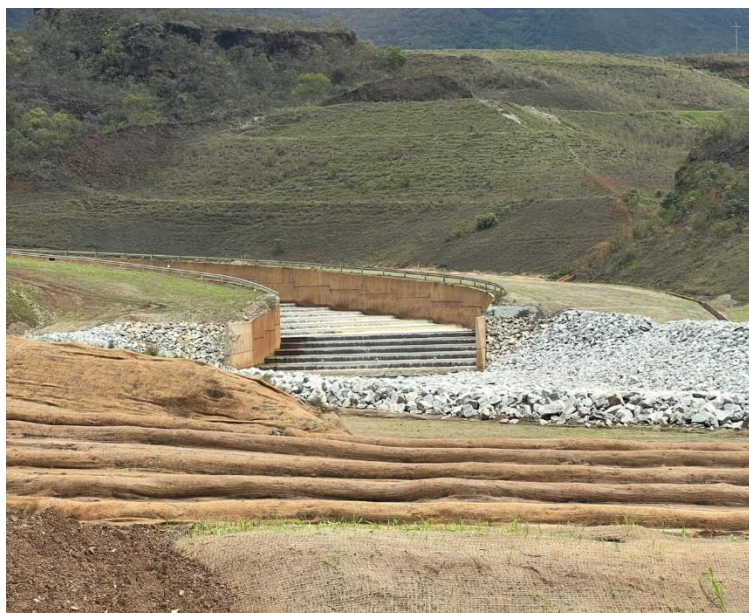
Figura 9 - bacia de restituição concluída (22/10/24)

As obras do canal extravasor foram concluídas. Em junho de 2024 foi concluída a bacia de restituição, limpeza e revegetação das áreas adjacentes.

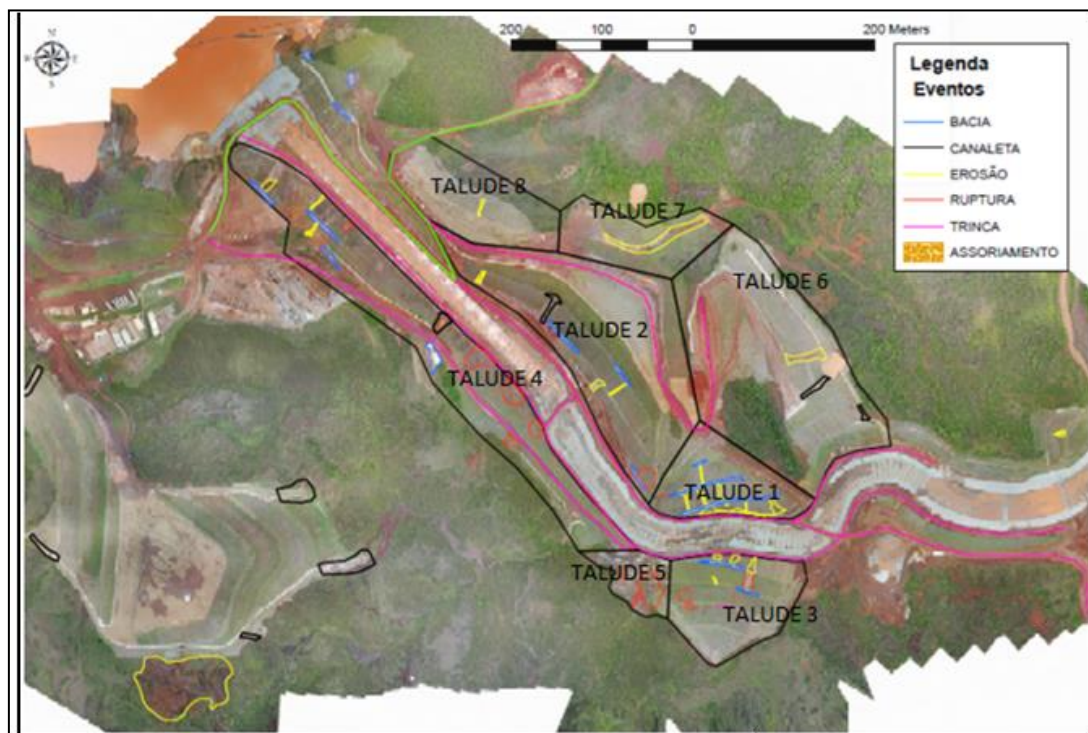
Figura 10 - Identificação dos taludes.

Após os eventos chuvosos ocorridos na região de Mariana em novembro/2021, os taludes do sistema extravasor apresentaram anormalidades e foram elaborados projetos para o tratamento dos pontos. Para facilitar a identificação, os taludes foram setorizados conforme Figura 10.

Conforme informado nos relatórios anteriores a recuperação do talude 1 a 5 já foram finalizados.

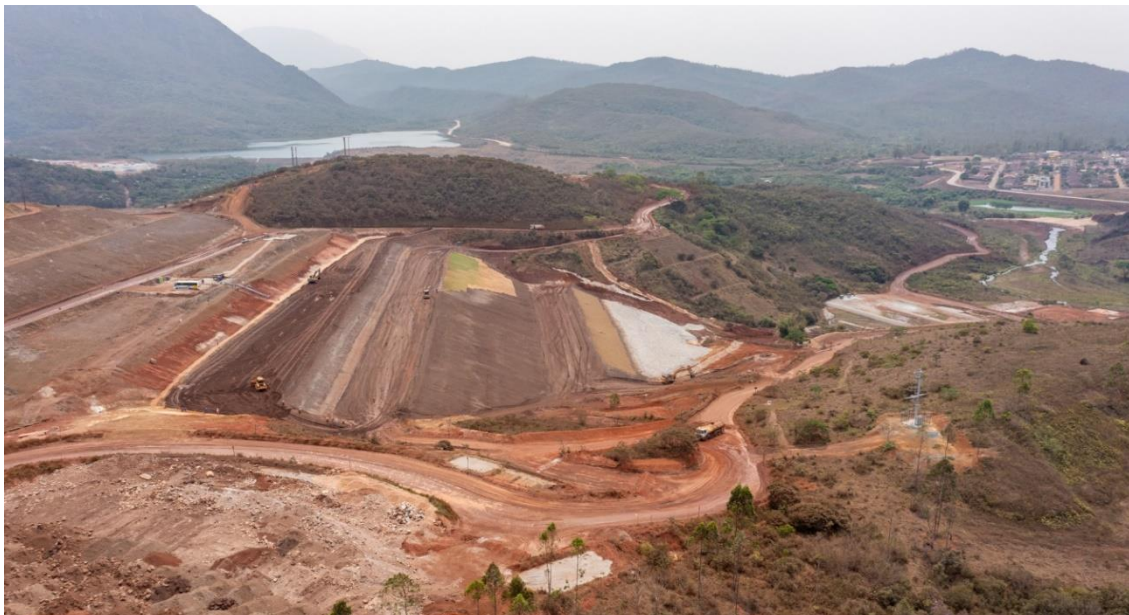
Figura 12 - Tratamento de fundação do Dique 1 (Imagem de 16/10/24).

- Volume de aterro Dique 01 442.960 mil m³ (35% do trabalho concluído - *data:* 17/10/24);
- Principais equipamentos: 2 escavadeiras, 1 trator, 4 caminhões e 1 rolo.

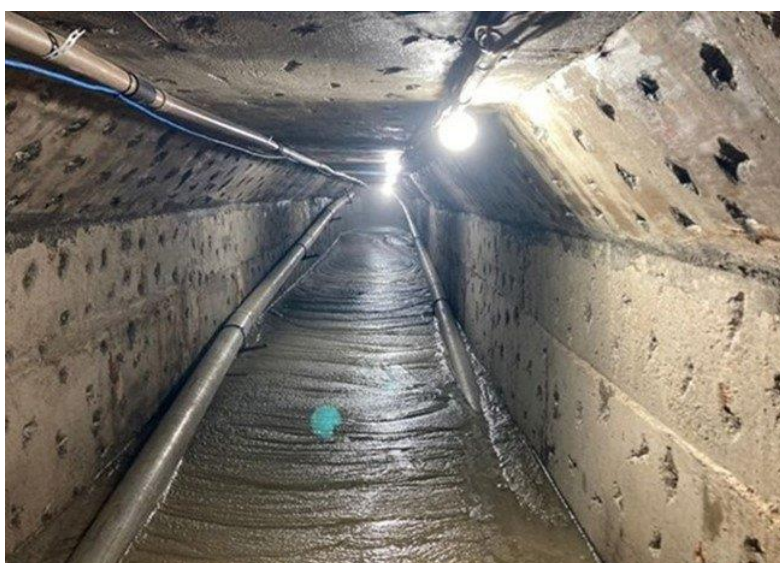
O tamponamento da galeria do Dique 03 teve início em 24/06/2024. Durante essa atividade, instalou-se o sistema de iluminação e ventilação da estrutura. Além disso, realizou-se a limpeza preliminar da galeria por meio de hidrojateamento. Para tratar trincas e fissuras, aplicou-se injeção de poliuretano, enquanto nas juntas de dilatação, utilizou-se injeção de gel acrílico. Atualmente, as atividades de apicoamento, montagem de formas e concretagem estão em andamento.

Figura 13 - Tamponamento da Tulipa Foto 25/09/24 (Em andamento) - Término previsto – 11/04/2025.

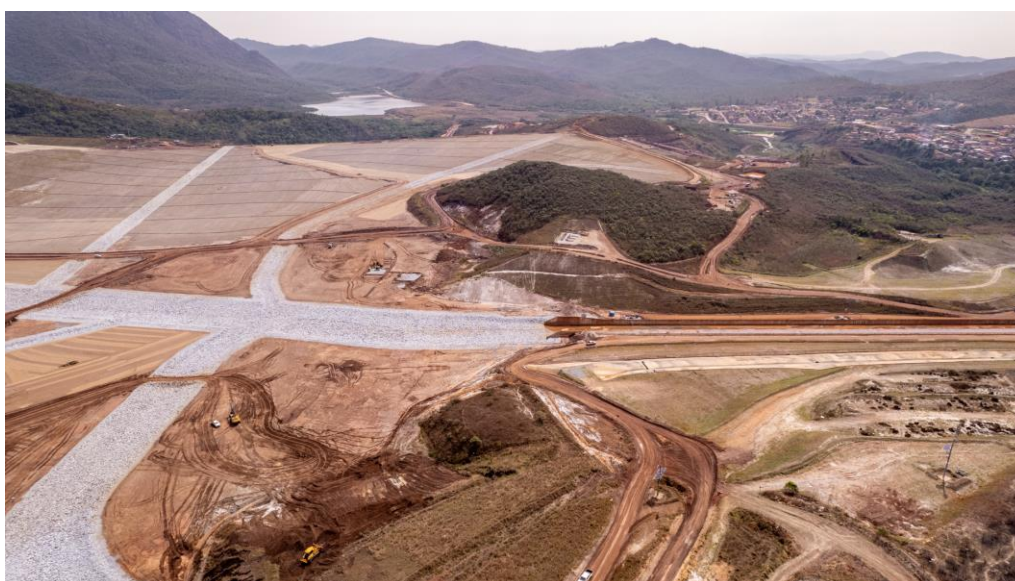
Figura 14 - Remoção da ensecadeira - Conclusão 05/09/2024.

A remoção da ensecadeira foi concluída no período entre 14/08/2024 e 05/09/2024.

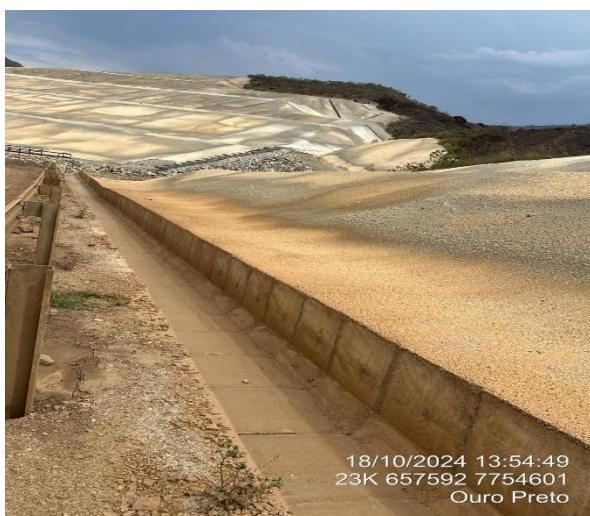
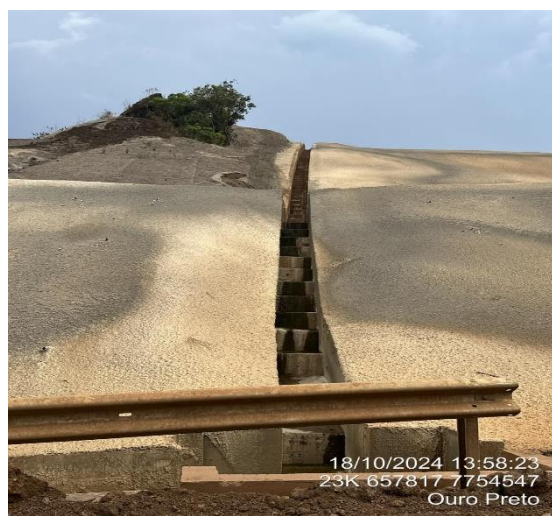
Figura 22 – Canaleta talude 4 e 5 e Figura 23 - Canaletas Talude 3. Nota-se o bom estado de conservação das estruturas de drenagem. Fonte: Vale, outubro/24.

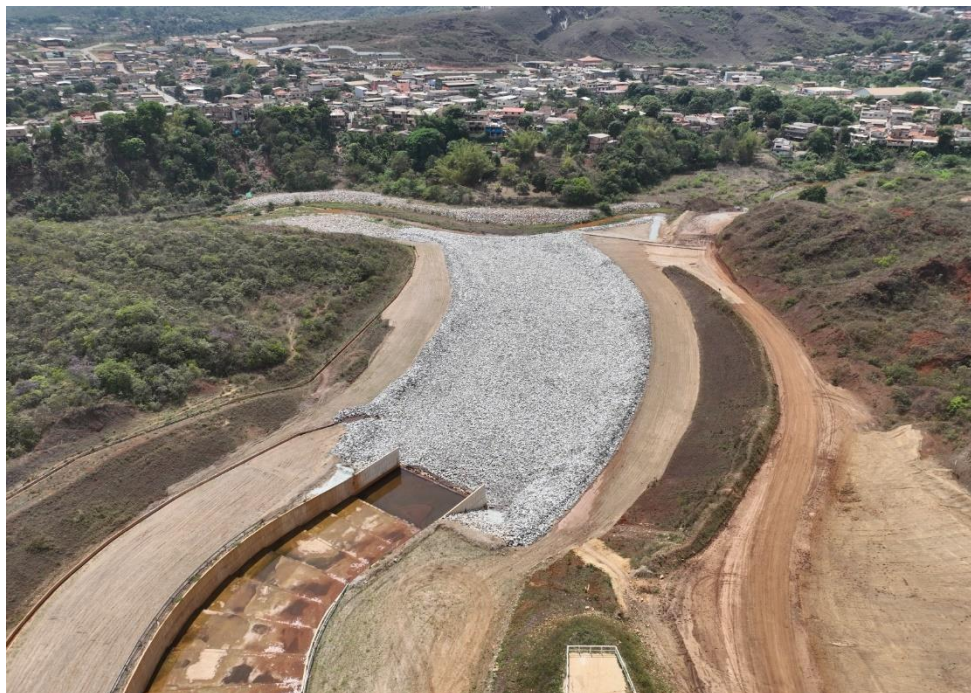
A bacia de dissipação, estrategicamente posicionada, atua como um reservatório para reter sedimentos e reduzir a velocidade da água, garantindo a segurança da região durante o processo de descaracterização.

Figura 26 - Bacia de dissipação do canal extravasor. Fonte: Vale, 17/10/24.
