RELATÓRIO TRIMESTRAL

OBRAS DE DESCARACTERIZAÇÃO DE BARRAGENS ALTEADAS PELO MÉTODO DE MONTANTE

BARRAGEM GRUPO

COMPLEXO PARAPEBA, OURO PRETO – MG

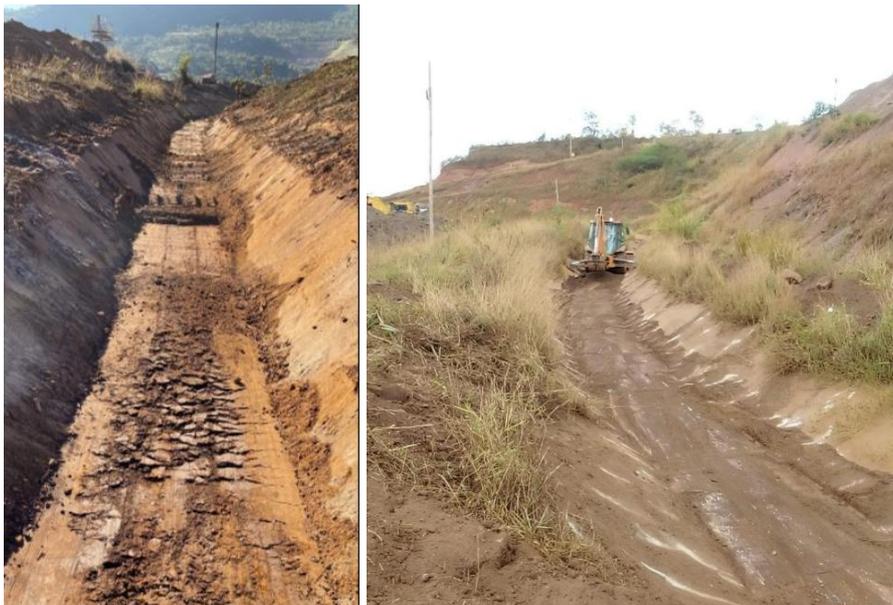
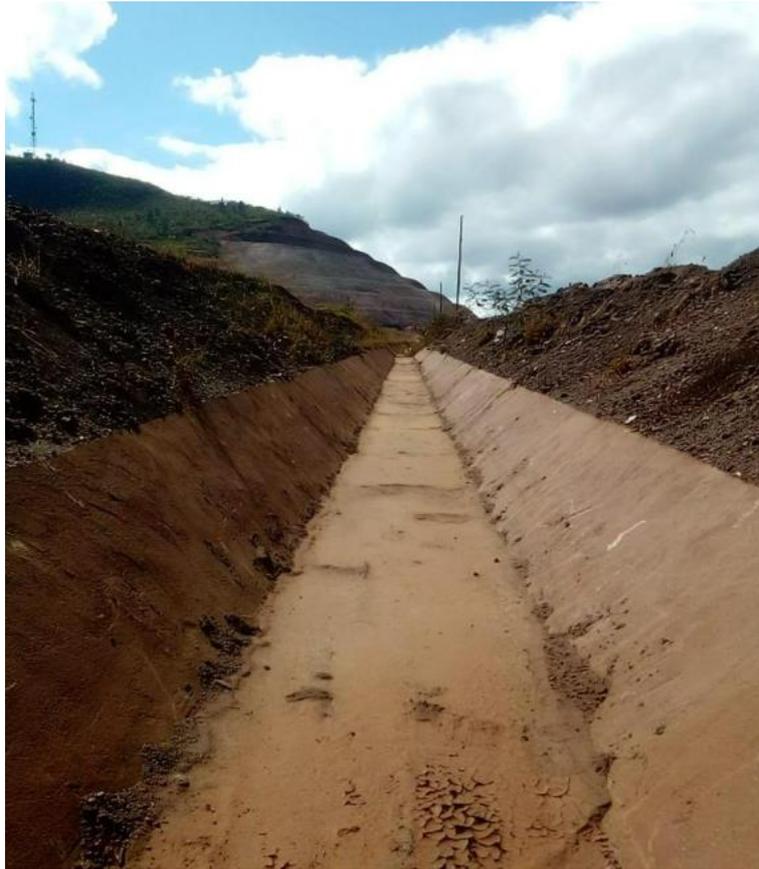
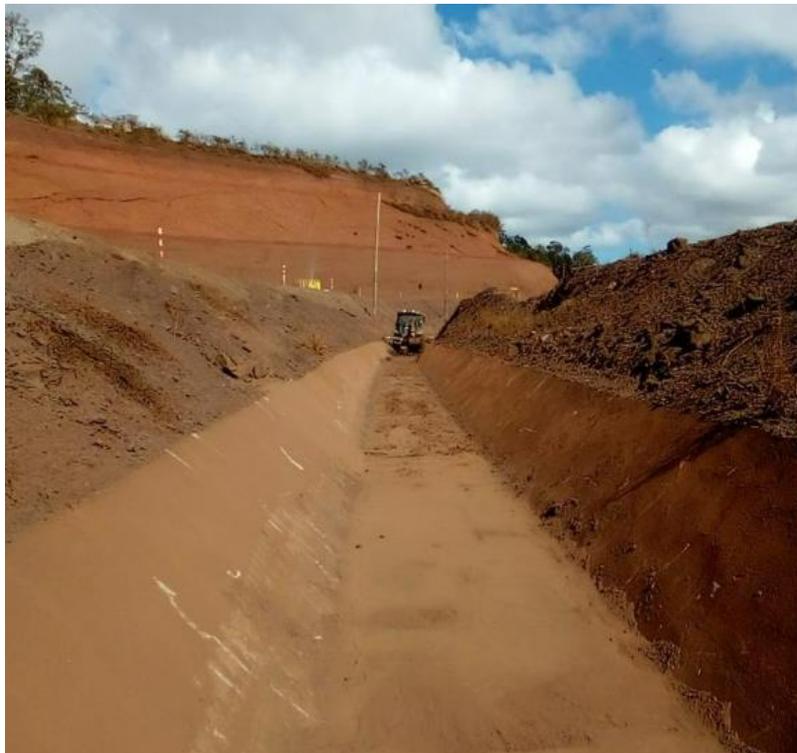
Foto 1: Manutenção dos canais de cintura CC02.

Foto 2: Manutenção dos canais de cintura CC02.

Foto 3: Manutenção dos canais de cintura CC02.

As manutenções dos canais de cintura vêm sendo executadas em conjunto com as equipes operacionais, sendo que limpezas manuais são executadas pela equipe de operação e as manutenções com equipamentos pesados vem sendo feitos pela equipe de Descaracterização. Na imagem abaixo é mostrada a rotina de manutenção dos canais. O acompanhamento das anomalias referentes aos canais de cintura é gerenciado pela equipe de geotecnia operacional através do sistema GEOTEC. Os canais de cintura da Barragem de Grupo são divididos em três trechos conforme **Figura 6**. Atualmente os canais CC01 e CC02 estão com as manutenções concluídas e o canal CC03 está em andamento.

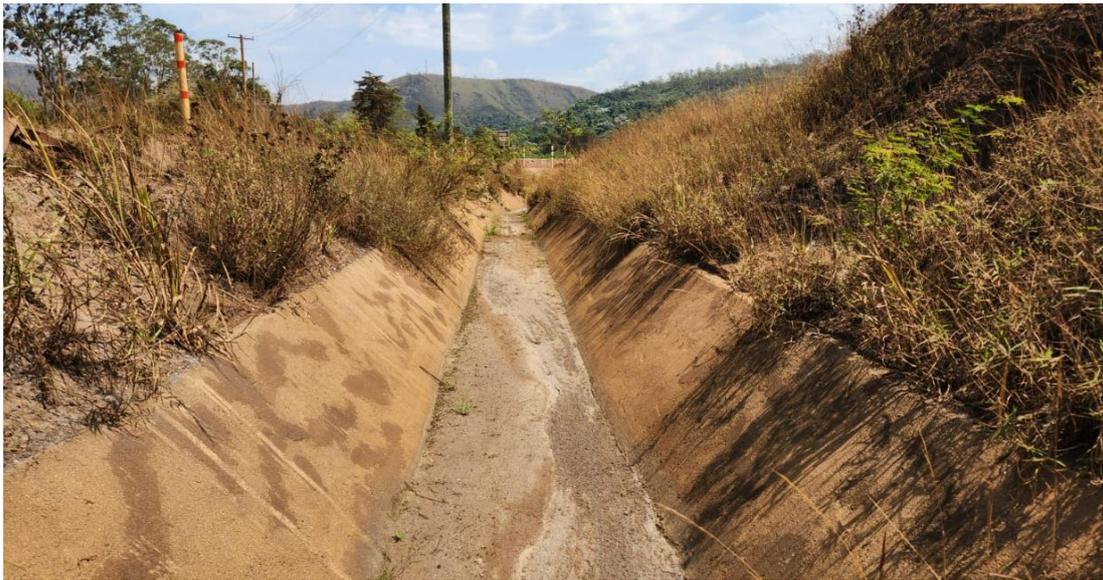
Foto 4: Manutenção dos canais de cintura – CC01.

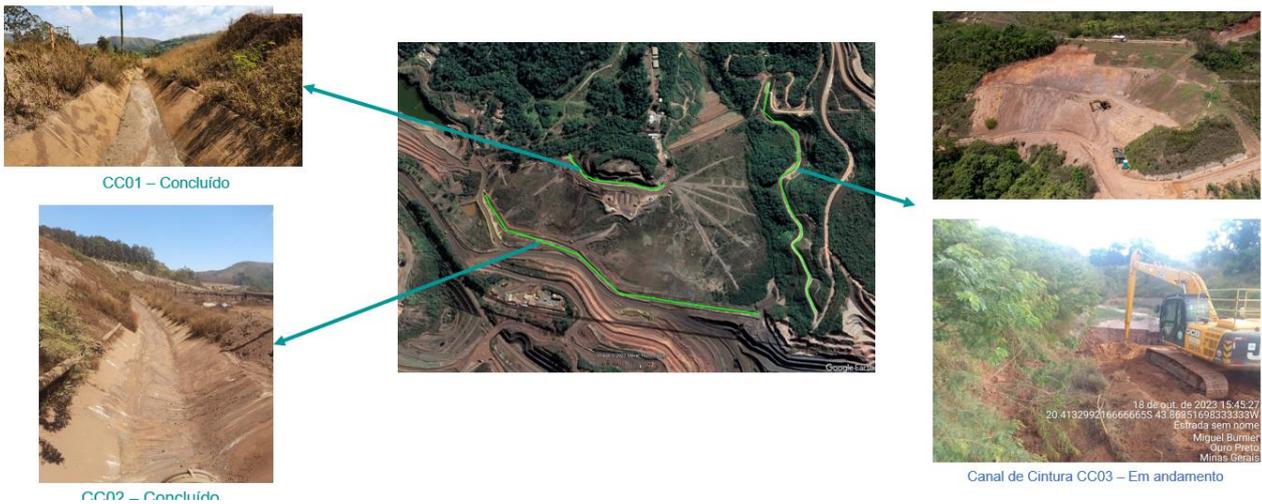
Quadro de acompanhamento das anomalias relacionadas a Canais de Cintura

Barragem	Código Anomalia	Situação Anomalia	Tipo Anomalia	Descrição Anomalia
Grupo	68221	EM ANDAMENTO	PPPC Assoreamento	Assoreamento do canal de cintura CC-03 (próximo à OD). Os pontos críticos/prioritários encontram-se destacados nas imagens (pontos 16, 17, 18, 19, 20, 21, 22, 24, 26, 28, 30 e 36). Os trechos mais críticos estão na região mais próxima ao barramento (OD).

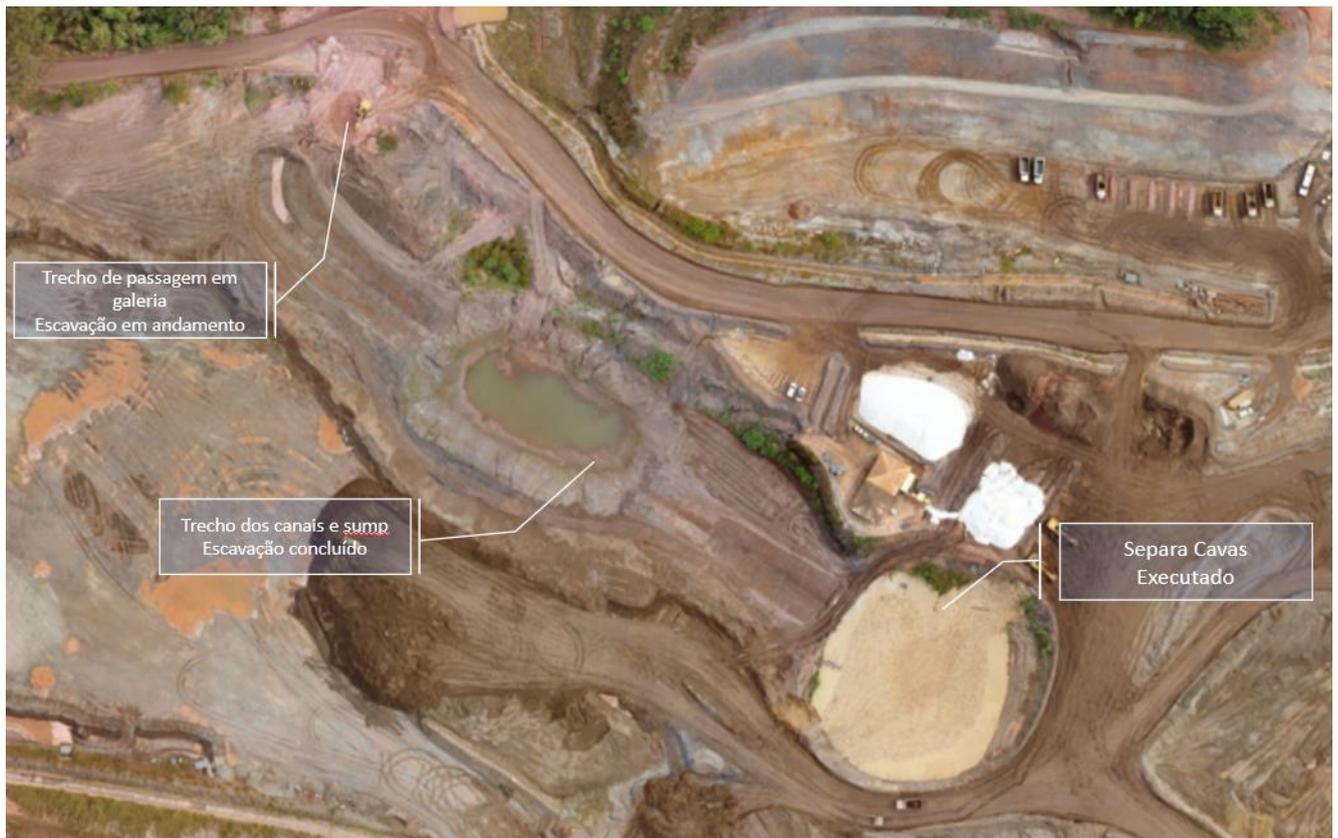
O novo extravasor de Grupo está em fase de execução, sendo que o trecho de canal e sump já foram escavados conforme imagens abaixo. Atualmente está em fase de escavação o trecho da passagem em galeria sob o acesso. A previsão de conclusão está mostrada no cronograma geral apresentado no item 1.3.14.

Figura 7. Foto aérea da obra do extravasor – 03/10/2023.

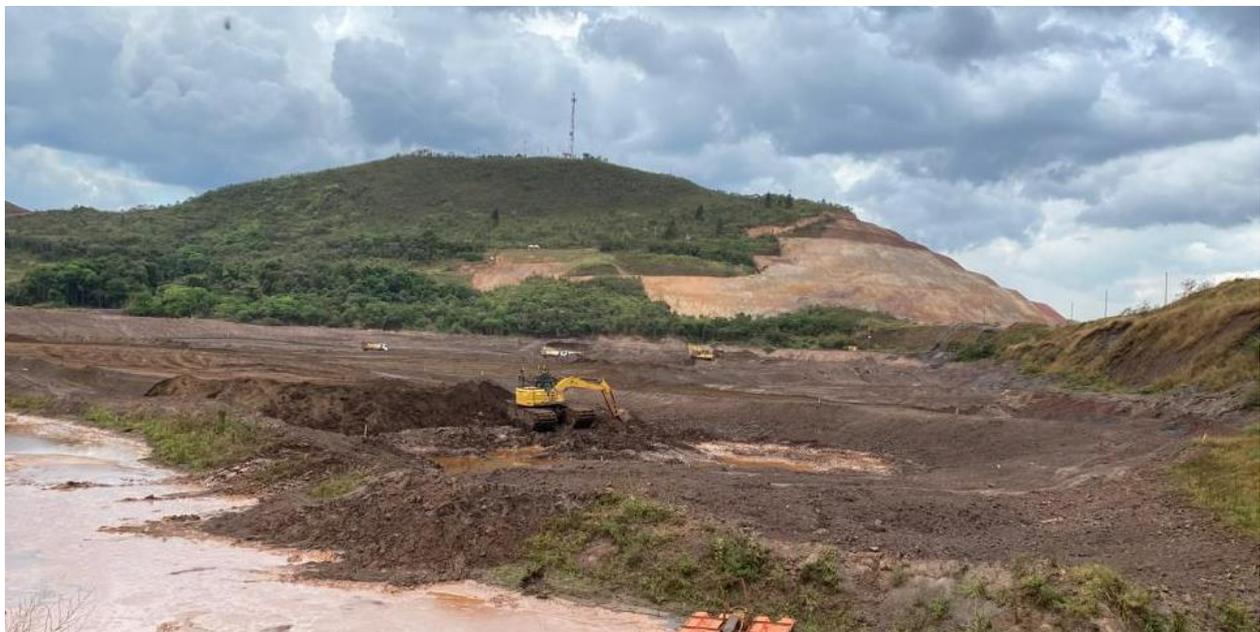
Foto 5: Execução do sump PPPC 23/24 na Cava 10 – 03/10/2023.
