**RELATÓRIO TRIMESTRAL
PERÍODO: NOVEMBRO DE 2024 A JANEIRO DE 2025**

BARRAGEM GRUPO

**OBRAS DE DESCARACTERIZAÇÃO DE BARRAGENS ALTEADAS PELO
MÉTODO DE MONTANTE**

**COMPLEXO PARAPEBA, OURO PRETO – MG
PROCESSO SEI 2090.01.0001312/2022-52**

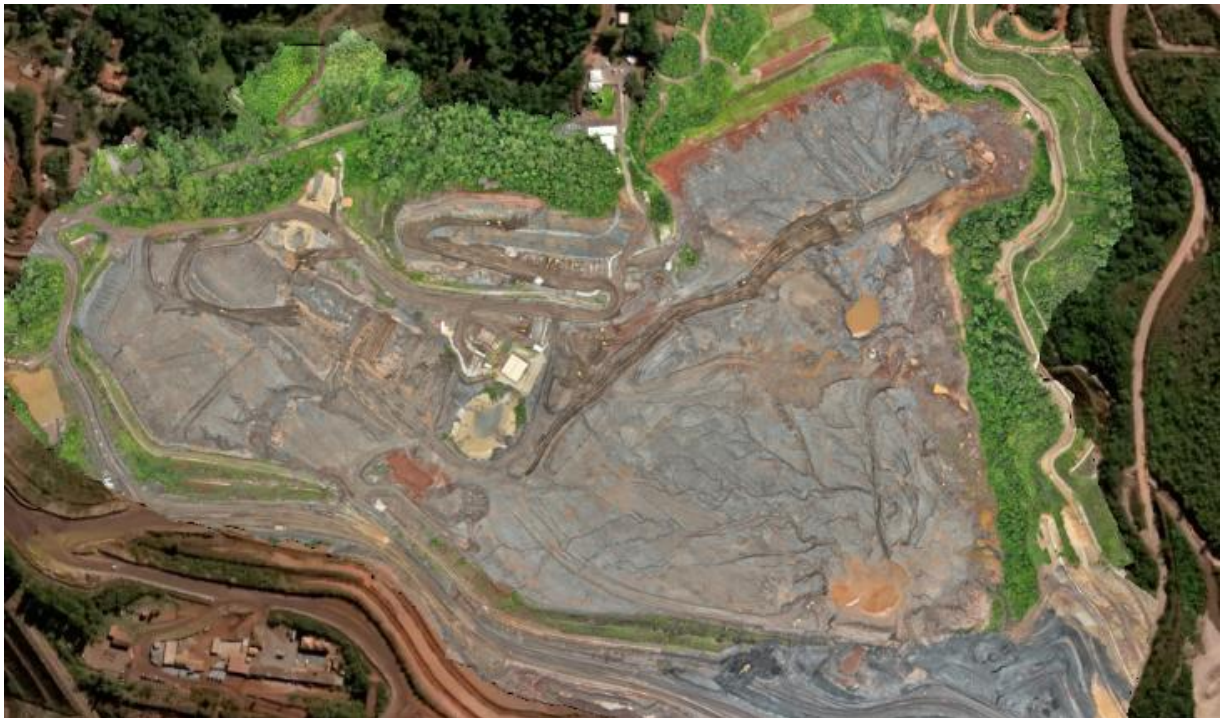
O manejo de águas superficiais no reservatório vem sendo realizado para drenagem do rejeito saturado (atendimento à recomendação **GR-0296** e **GR-0314**), conforme andamento das escavações e necessidade de campo, monitoramento dos sistemas de bombeamento instalados nos sumps, adequações na área do bota espera da Cava 10,5 e execução de aterros de conquista para tráfego seguro dos equipamentos para escavação, carga e transporte dos rejeitos.

Figura 2 - Manejo de águas superficiais no reservatório (janeiro/25)

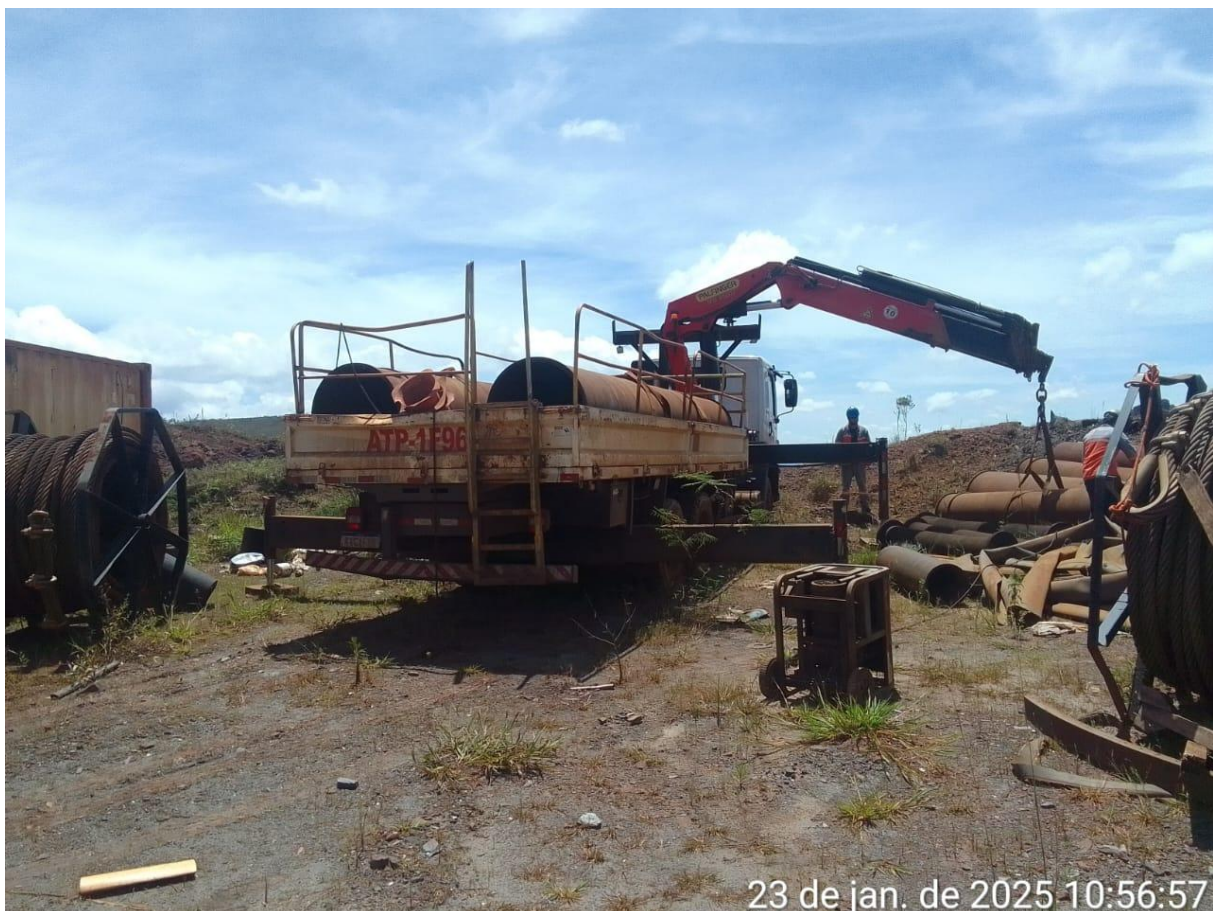
Durante o período deste relatório, continuaram as operações de remoção de sucatas depositadas na estrutura, conforme recomendação GR-0073, com o objetivo de promover a limpeza e a desobstrução do local. Essas sucatas foram transportadas para o CMD da Vale, onde passaram por um processo de destinação apropriada, visando a reciclagem e o reaproveitamento sustentável dos materiais. Essas ações têm contribuído para a manutenção da qualidade ambiental e para a redução dos impactos negativos gerados pela presença de sucata em locais inadequados, permitindo a sequência segura das atividades de escavação do rejeito no reservatório. O acompanhamento da destinação destas sucatas é realizado pela equipe de meio ambiente e apresentadas neste relatório no item 1.4.

Figura 4 - Continuidade da remoção de sucatas (janeiro/25)

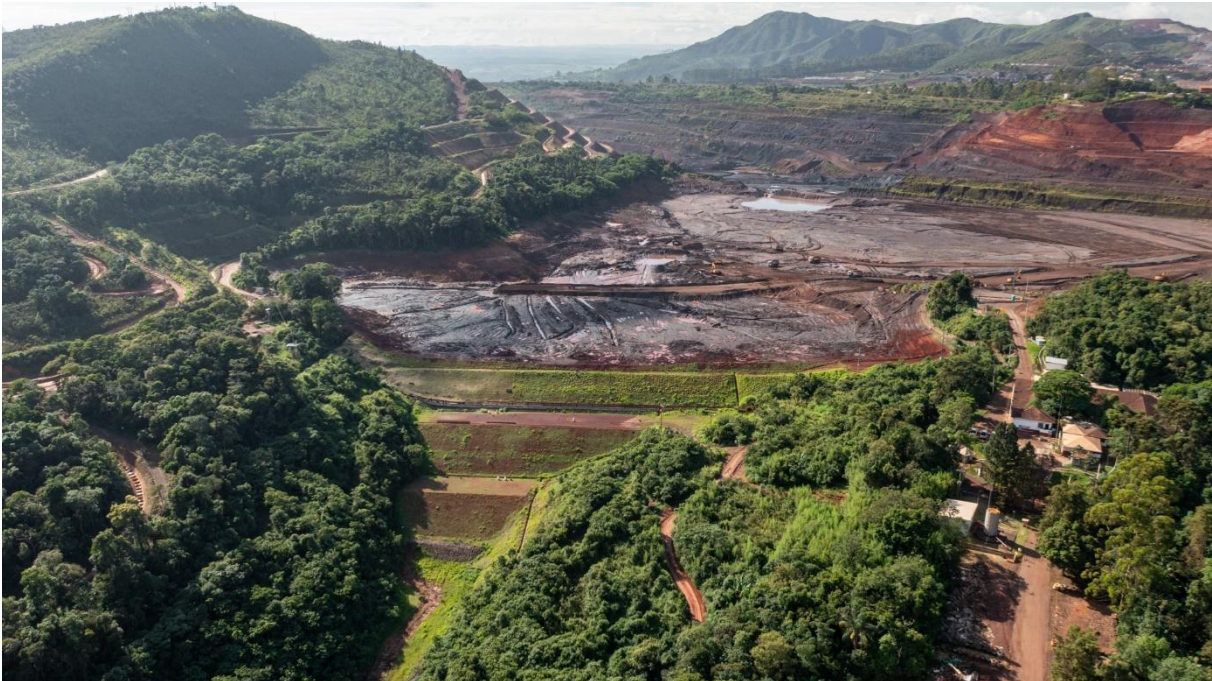
Neste período, foram necessários a remoção e/ou rebaixamento de alguns instrumentos instalados na estrutura, conforme avanço de obras.

Figura 5 - Rebaixamento de instrumentos conforme necessidade de obra (dezembro/24).

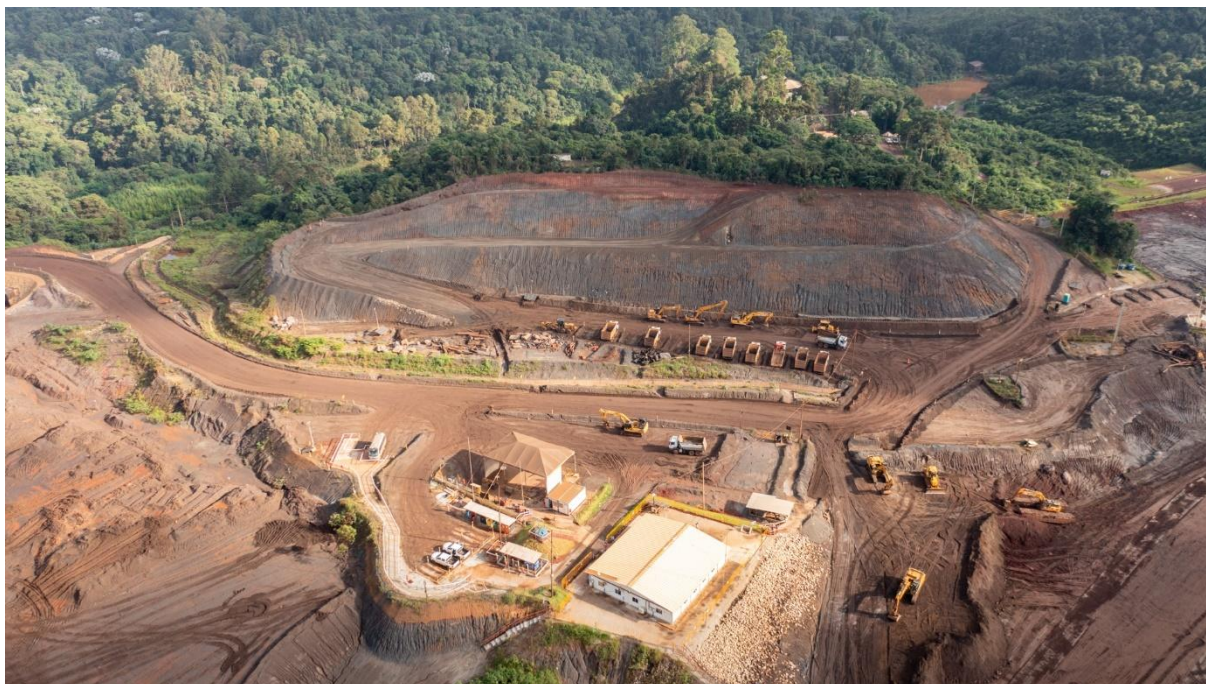
No período referente a este relatório foram iniciadas as atividades de escavação e adequação dos taludes do morro de Grupo, conforme projeto revisado pela projetista KCB, que resultou na emissão da SIT SI-1850HH-B-00663. Os documentos pertinentes a este projeto estão disponíveis na pasta **GR-0152** atendendo à recomendação da AECOM.

Figura 8 - Início das atividades no Morro de Grupo (Janeiro/25)

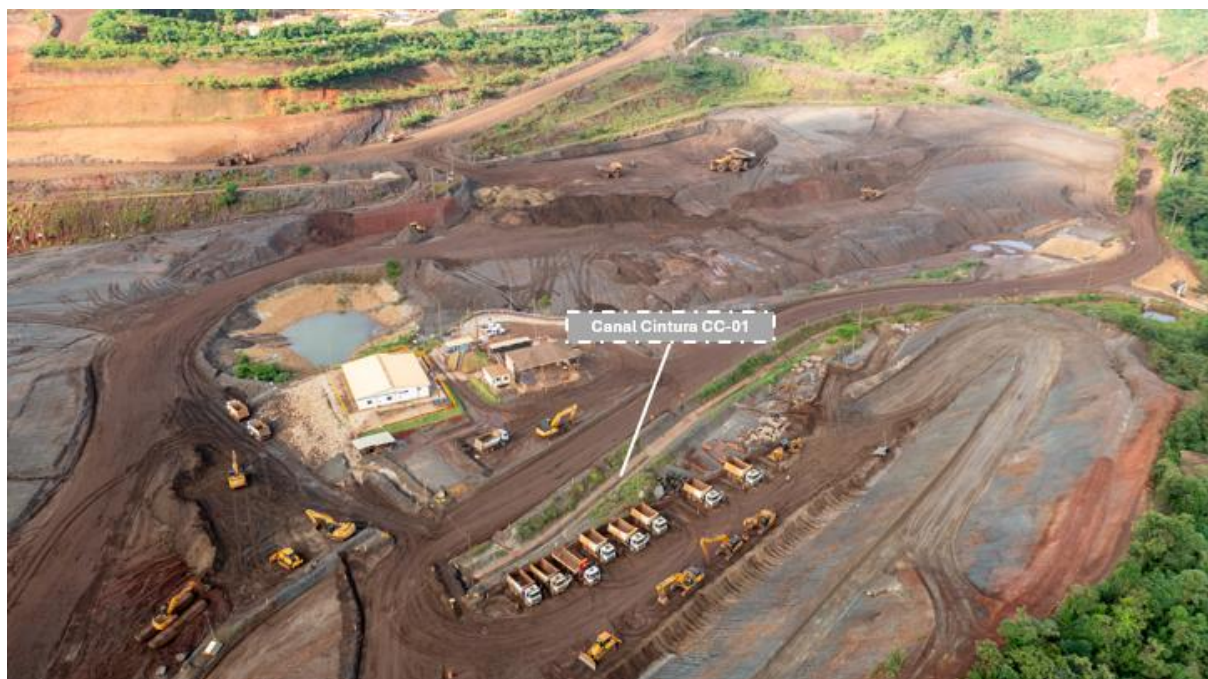
Figura 11 - Estado de conservação e limpeza dos canais de cintura (Janeiro/25)

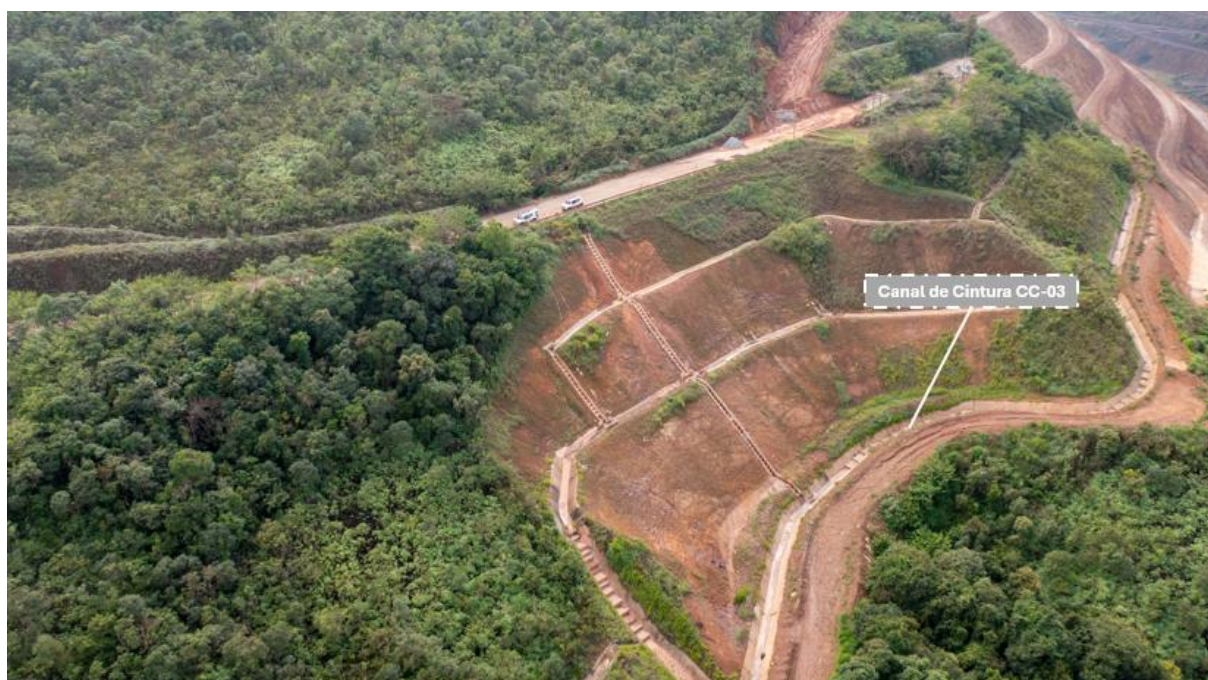
Figura 12 - Estado de conservação e limpeza dos canais de cintura (janeiro/25)

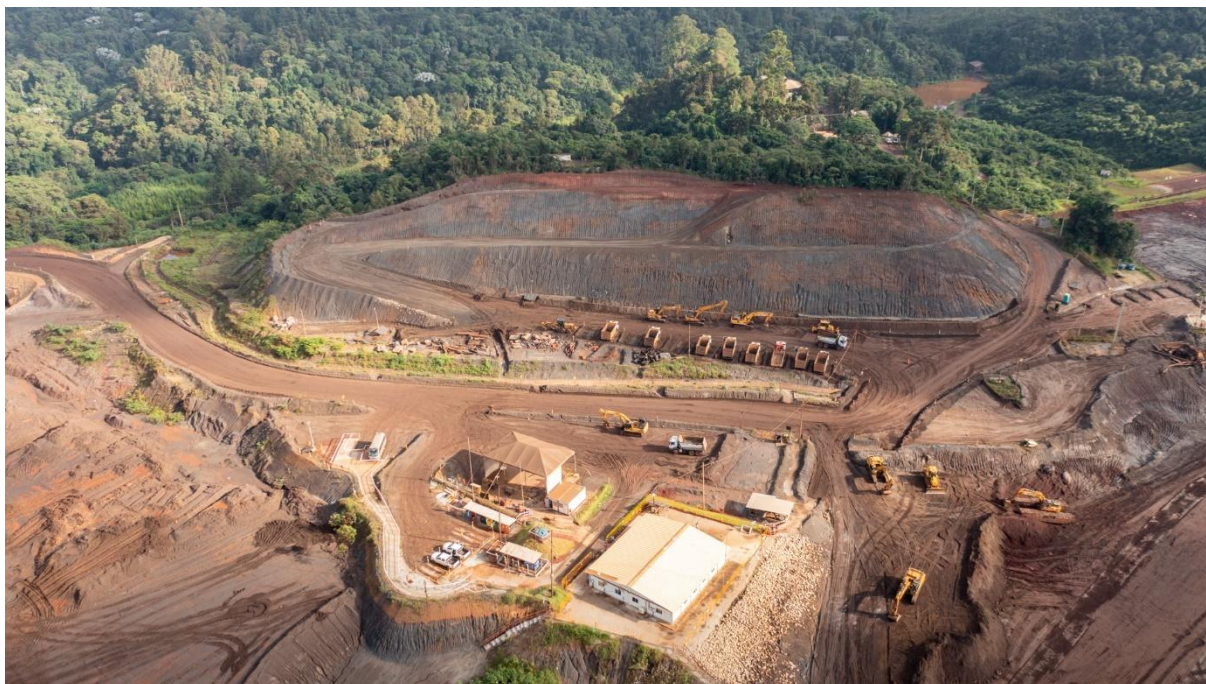
No período deste relatório foram iniciadas também a escavação do Morro de Grupo conforme projetos emitidos e limites da ADA, compartilhados na pasta da recomendação **GR-0152**. O material escavado está sendo utilizado para os aterros de conquista necessários para o acesso no interior do reservatório.

Figura 31 - Início da escavação do Morro de Grupo, conforme projeto (recomendação GR-0152).

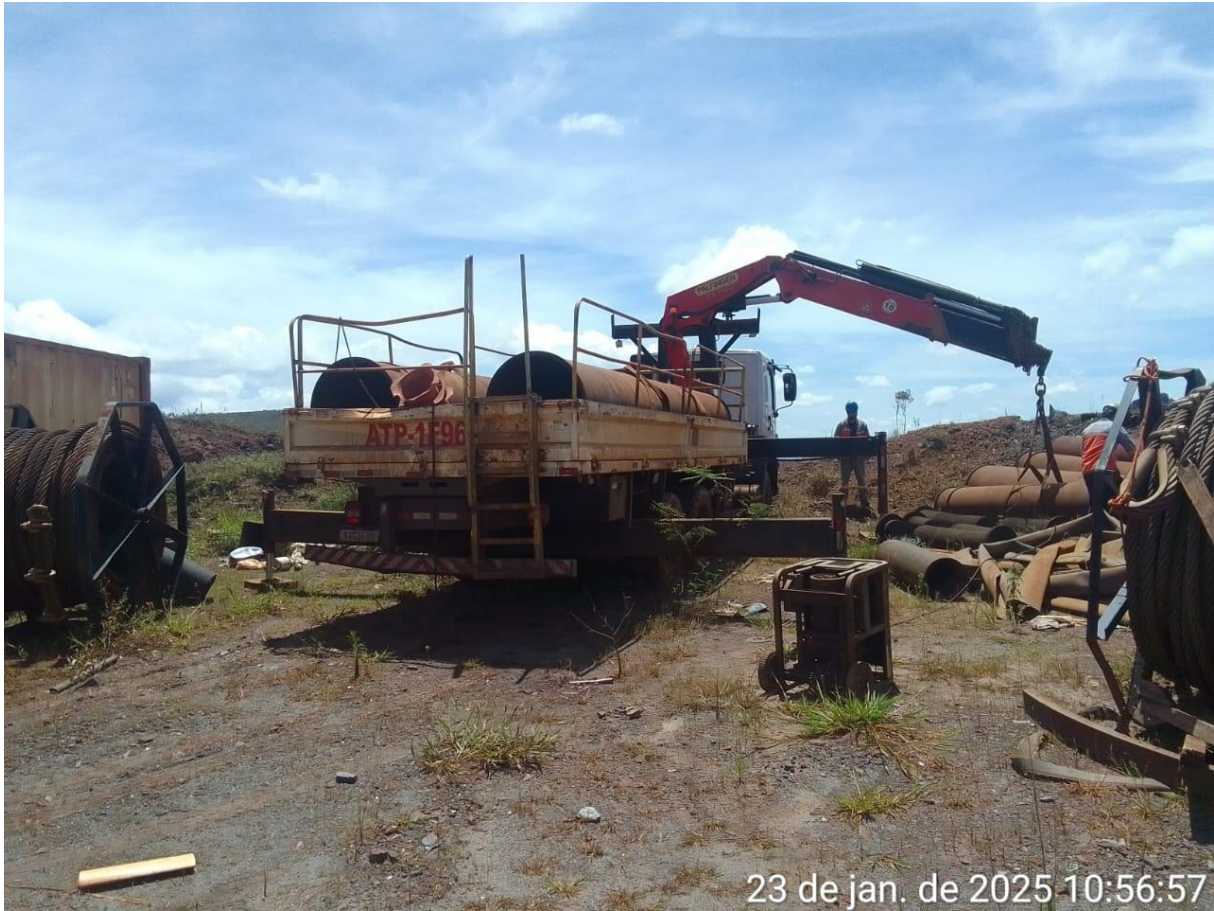
As atividades de remoção de estruturas abandonadas e sucatas do maciço e reservatório estão ocorrendo conforme cronograma atualizado apresentado neste relatório e plano de acesso aprovado, estando evidenciadas nas fotos abaixo (**recomendação GR-0073**).

Figura 36 - Andamento da remoção de estruturas abandonadas e sucatas no maciço e reservatório da barragem de Grupo (janeiro/25).

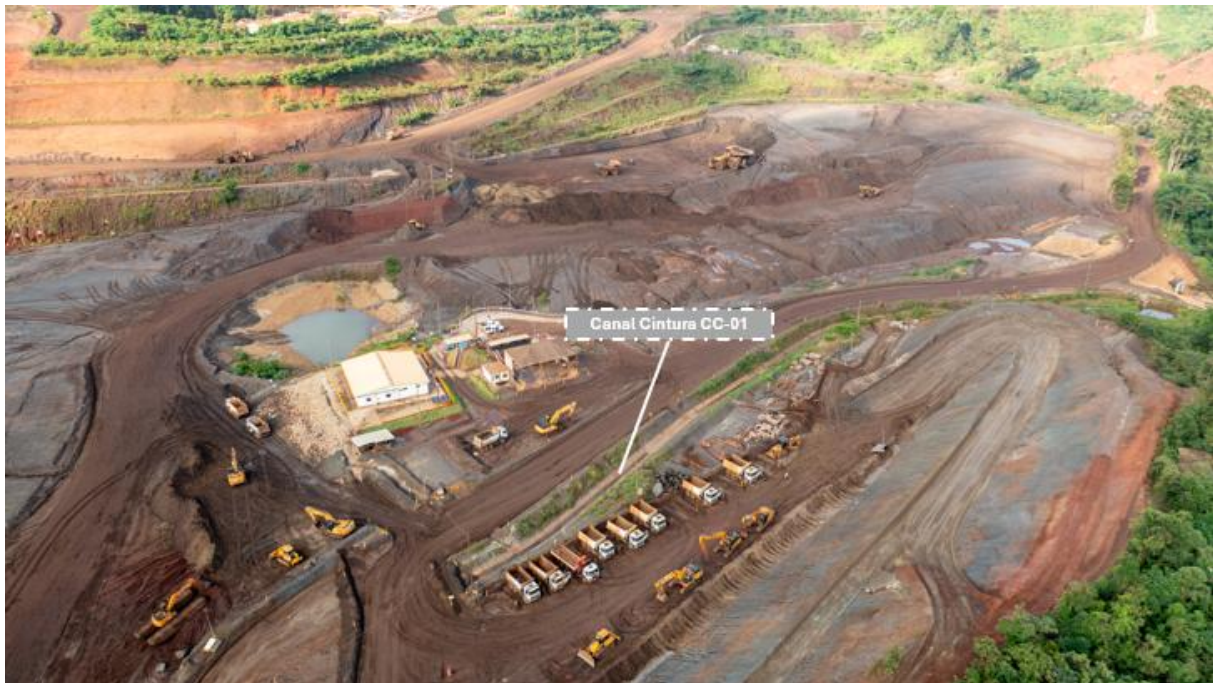
Figura 40 - Canal de cintura CC-01 limpo e sem obstrução (janeiro/25).

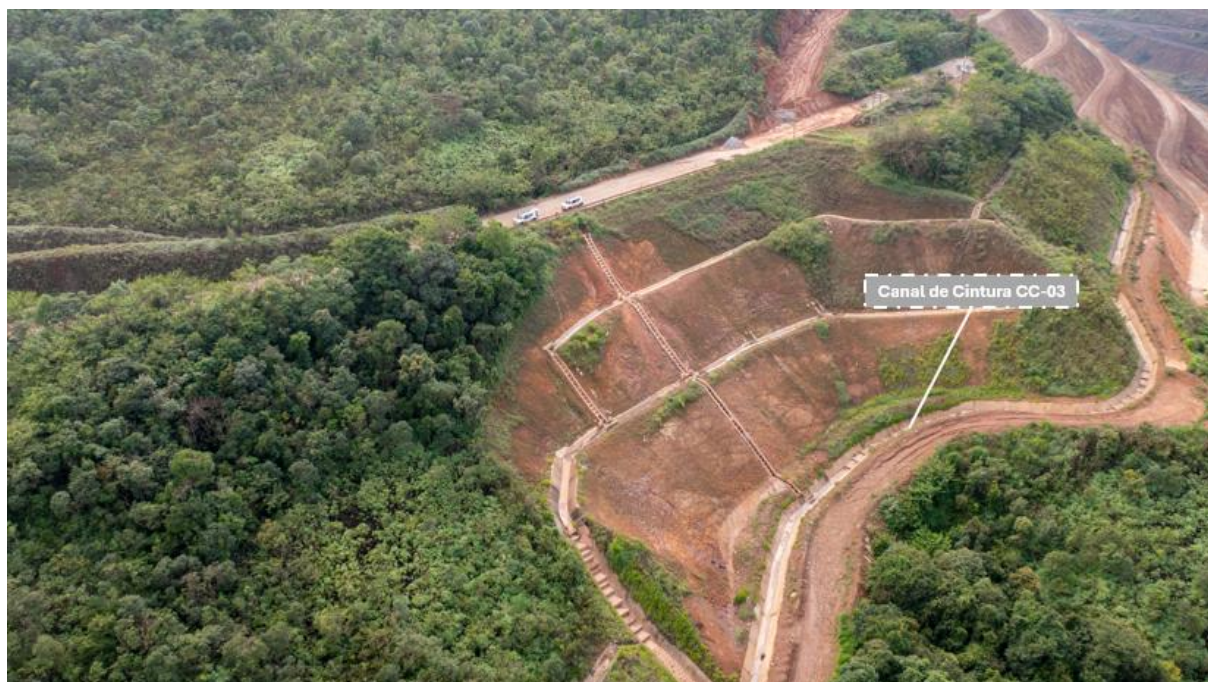
Figura 41 - Canal de cintura CC-03 (janeiro/25)

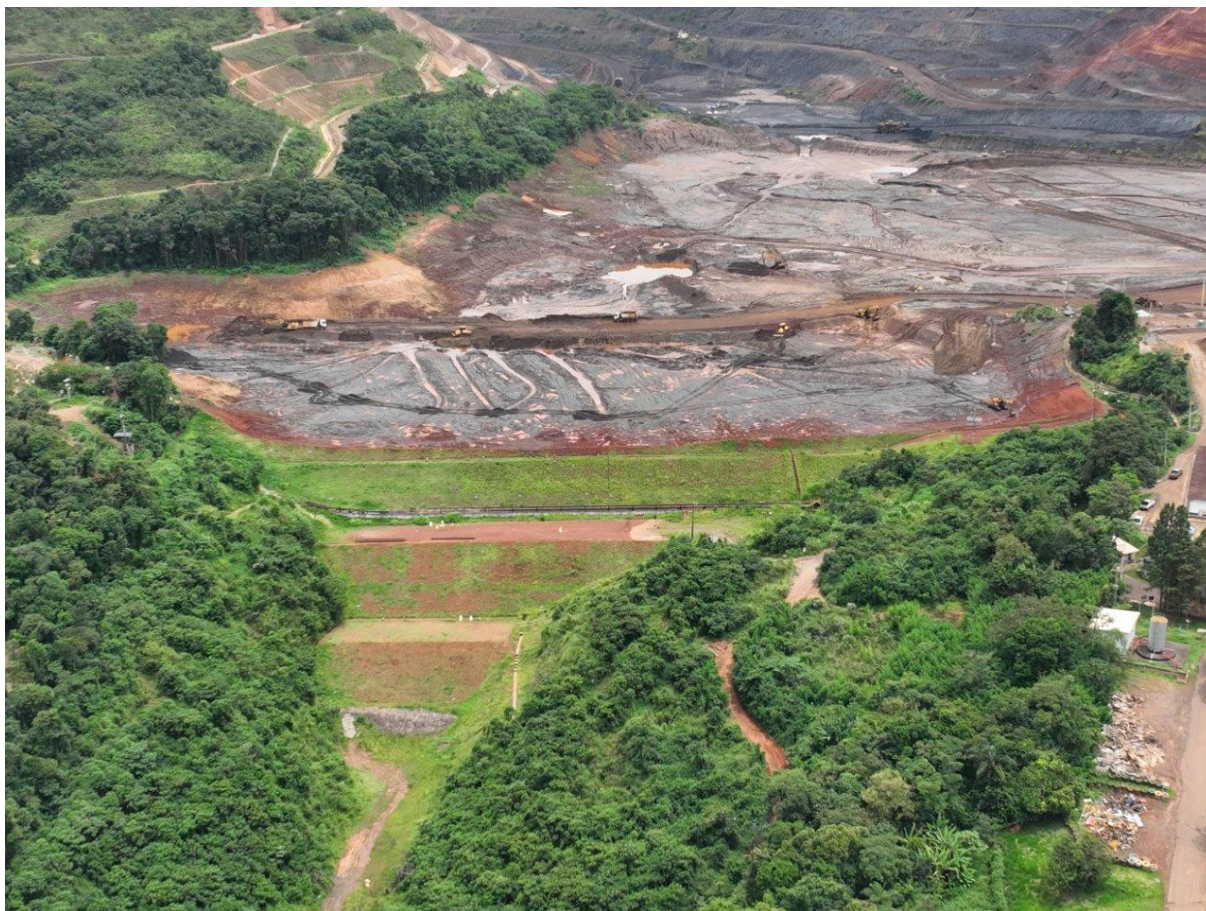
Figura 43 - Manejo de águas superficiais próximo a crista da barragem (janeiro/25).

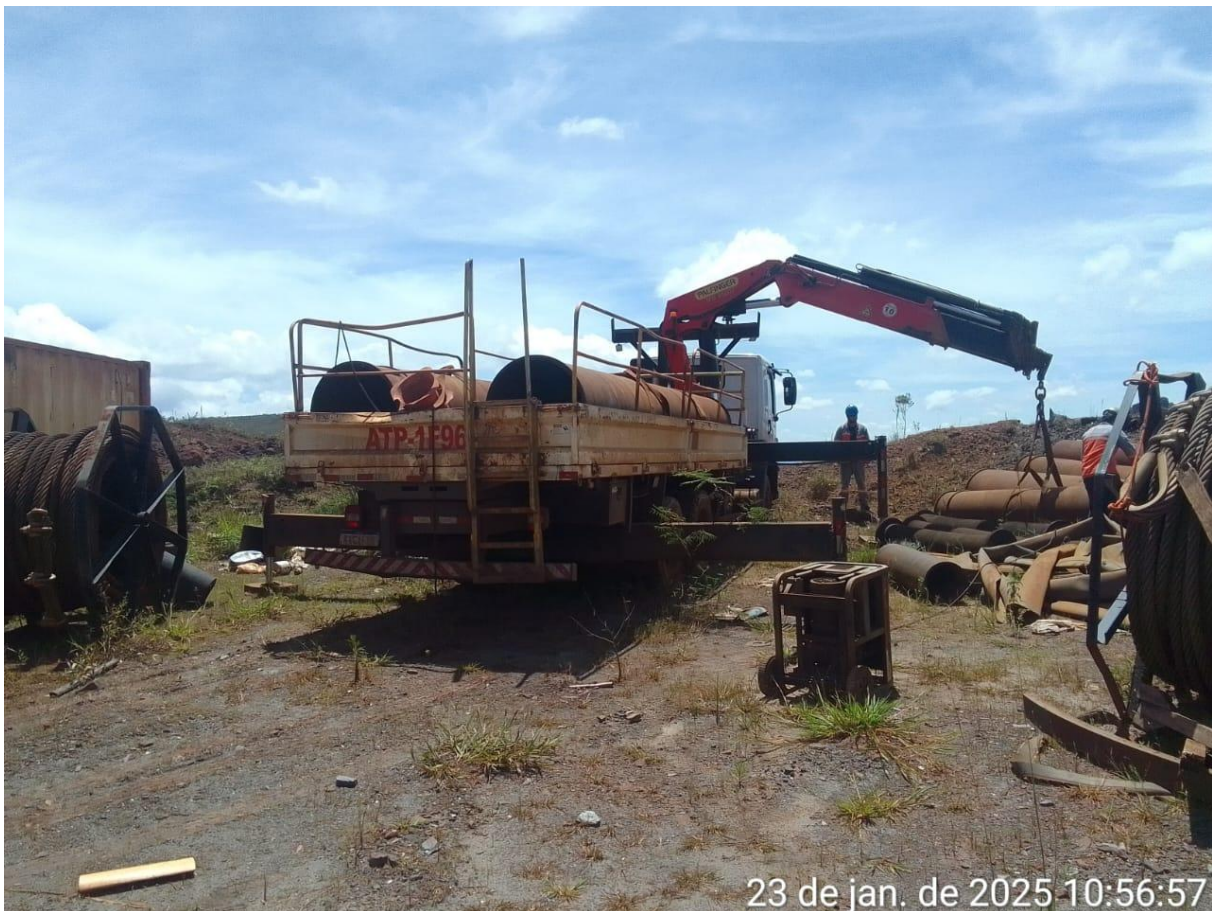
Figura 48 - Remoção de sucatas no reservatório (janeiro/25) – REC GR-0073.

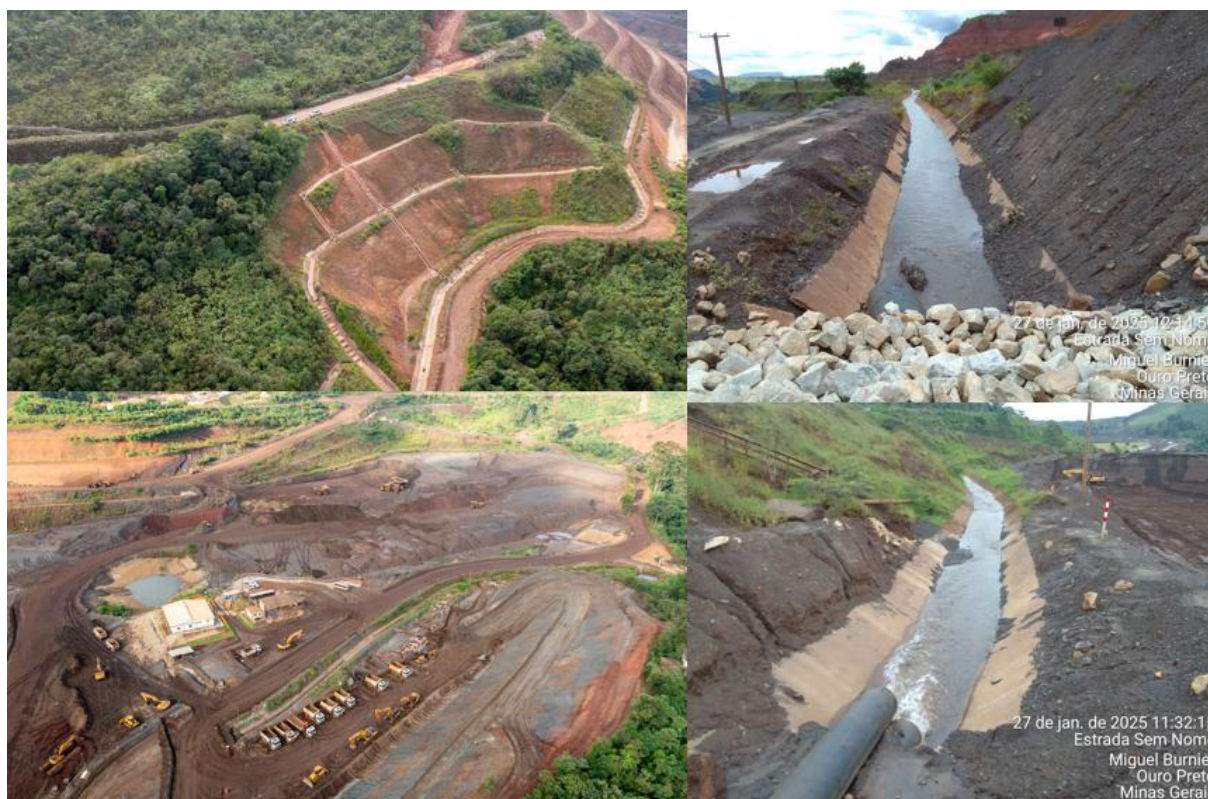
Figura 68 - Estado de conservação e limpeza dos canais de cintura no período (Janeiro/25).
