RELATÓRIO TRIMESTRAL

PERÍODO: AGOSTO A OUTUBRO DE 2023

OBRAS DE DESCARACTERIZAÇÃO DE BARRAGENS ALTEADAS PELO MÉTODO DE MONTANTE

**DIQUE 02, MINERVINO E CORDÃO NOVA VISTA
SISTEMA PONTAL – ITABIRA - MG
PROCESSO SEI 2090.01.0001324/2022-19**

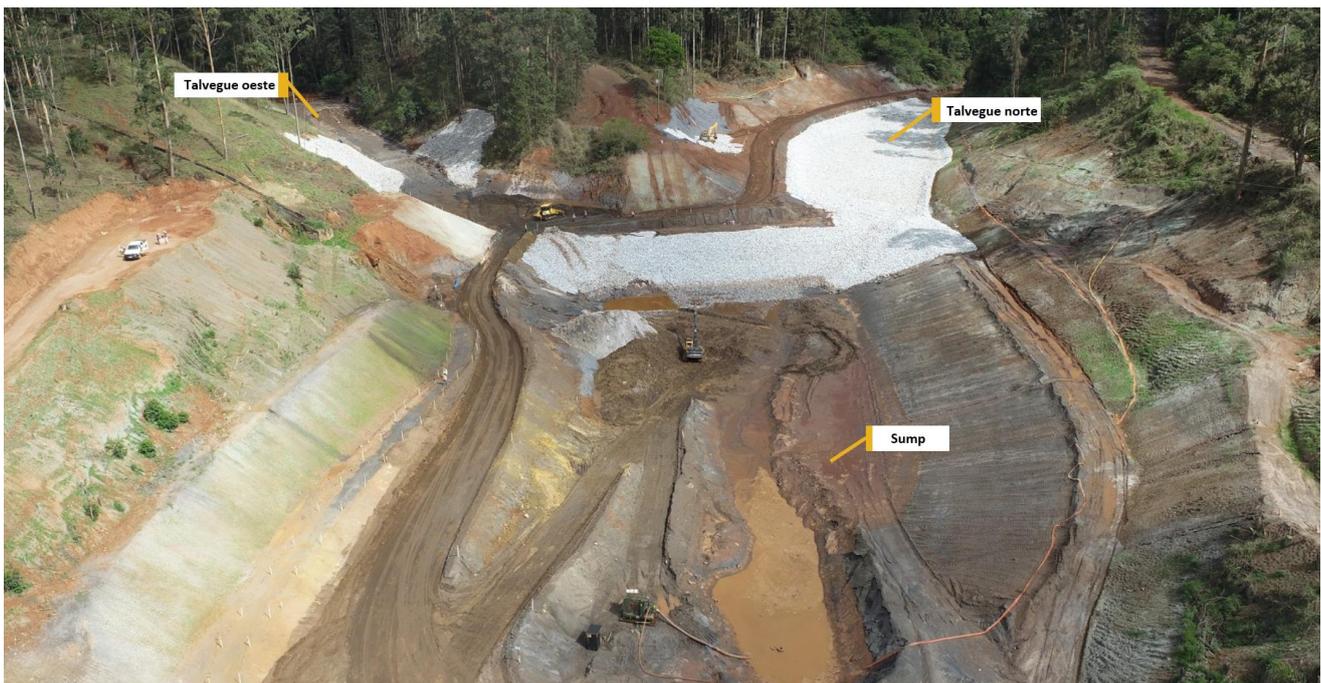
Na **Figura 3** pode ser observado o andamento das atividades na região do *sump* (diqe Minervino), a escavação proposta no plano de chuvas foi concluída e está em andamento (corte 16/10/23) a proteção dos talvegues e região a montante do *sump*.

Figura 3. Sump – Foto de 16/10/23 – Execução da Sump.

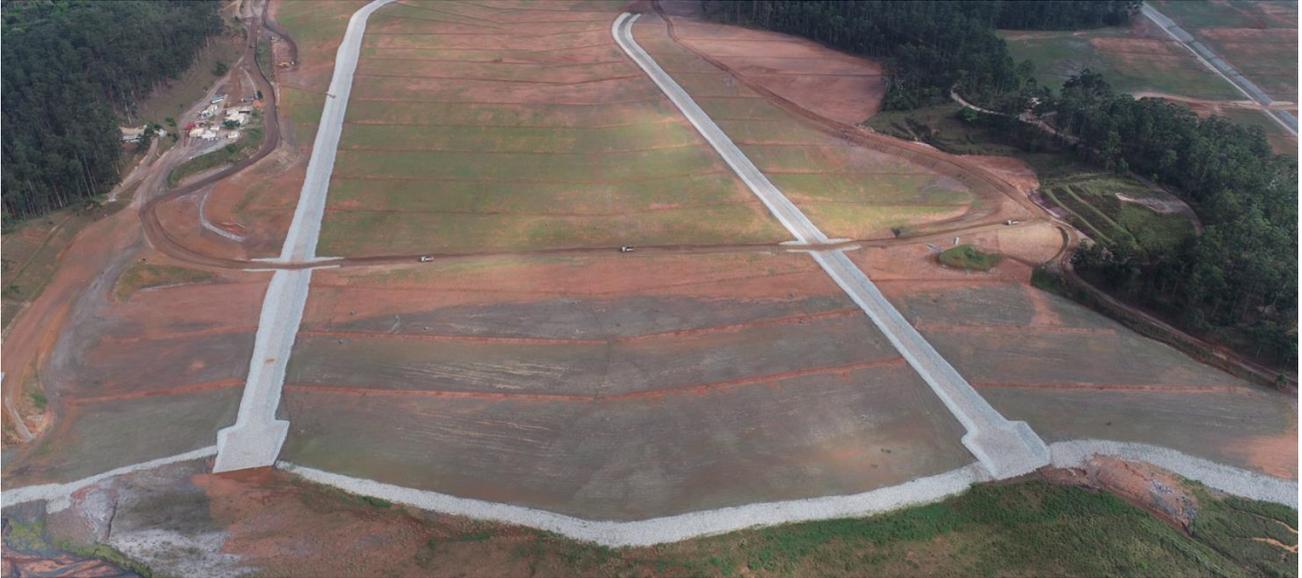
Na **Foto 1** pode ser observada fotografia atualizada da descaracterização do dique 02. Atualmente está sendo realizada a atividade de revestimento vegetal. Na imagem a seguir pode-se notar a execução dos canais periféricos e uma parte do reservatório na cota final de projeto, a jusante. Destaca-se que as obras de descaracterização do Dique 02 foram finalizadas.

Foto 1: Dique 02 – Foto de 16/10/23 – Execução da escavação do reservatório.

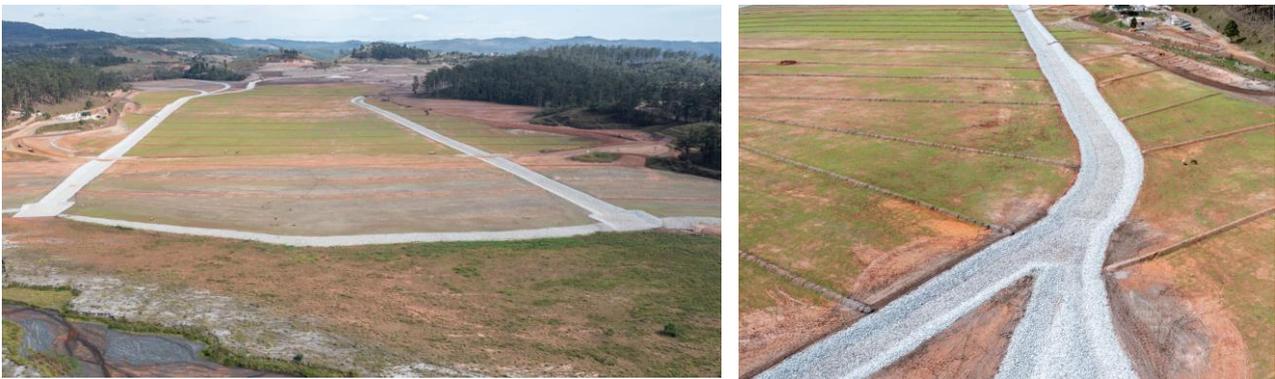
As drenagens recentemente implantadas no Dique 2 se encontram em bom estado de conservação e possui capacidade adequada para realizar o correto direcionamento das águas.

Foto 2 e Foto 3: Implantação concluída em outubro de 2023 para os canais periféricos de drenagem, CP 01 e CP 02 - Dique 2. Fonte: Vale, 2023.

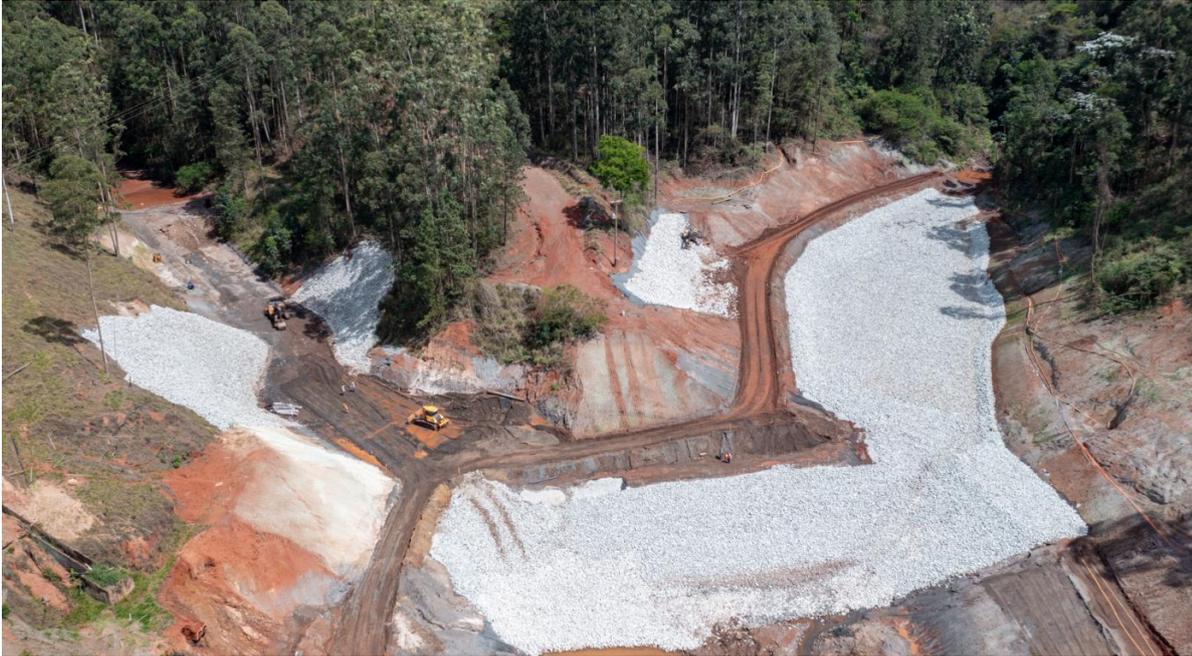
No âmbito das obras da 1ª Etapa do Sump (Dique de Minervino), as ações se concentraram na aplicação de agregados para revestir talvegues naturais de contribuição ao sump, conforme apresentado a seguir.

Foto 4: Aplicação de agregados para revestir talvegues naturais de contribuição ao sump. Fonte: Vale, 2023.

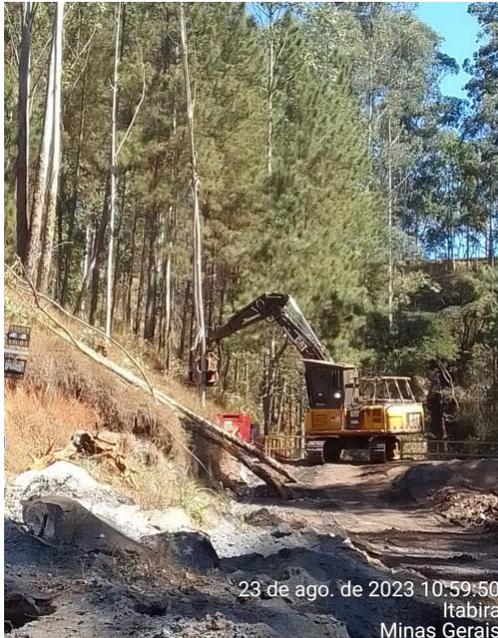
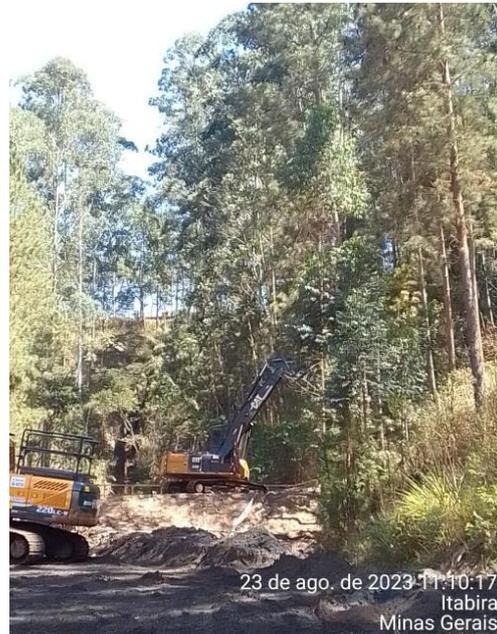
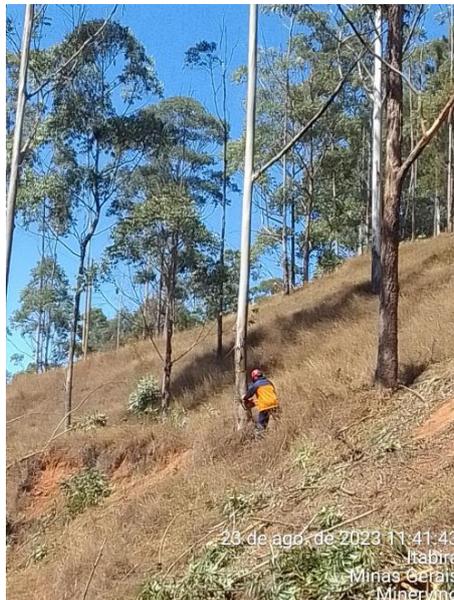
Foto 5, Foto 6 e Foto 7: Supressão vegetal na área do sump do Dique Minervino. Fonte: Vale, 2023.

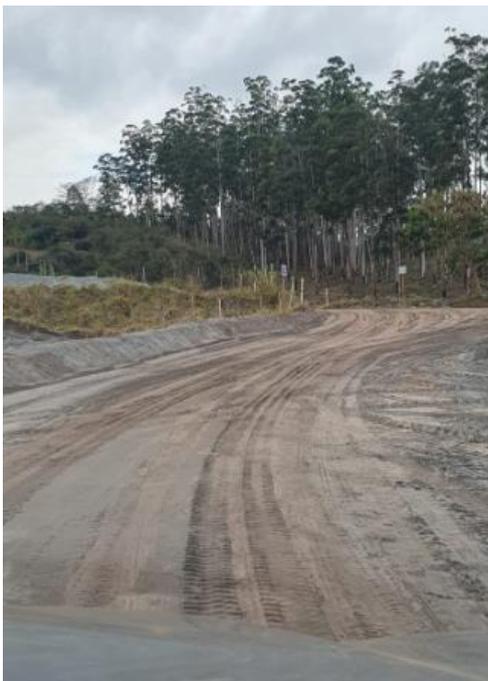
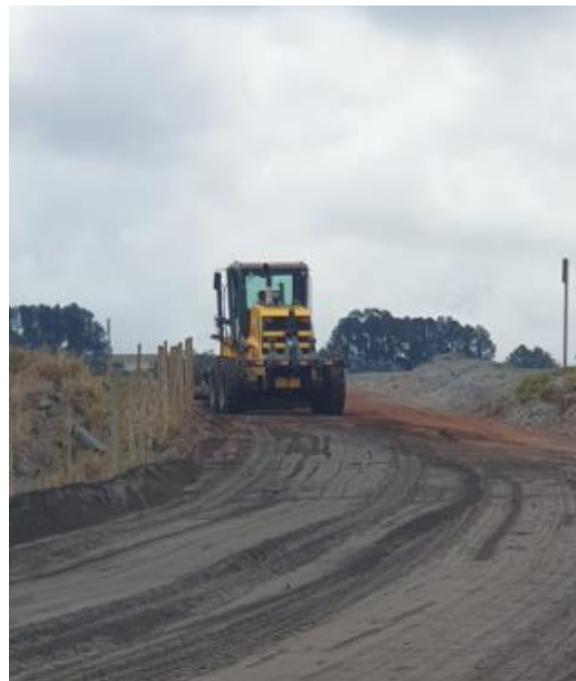
Foto 8 e Foto 9: Leiras implantadas ao longo dos acessos como medida de controle de sedimentos. Fonte: Vale, 2023

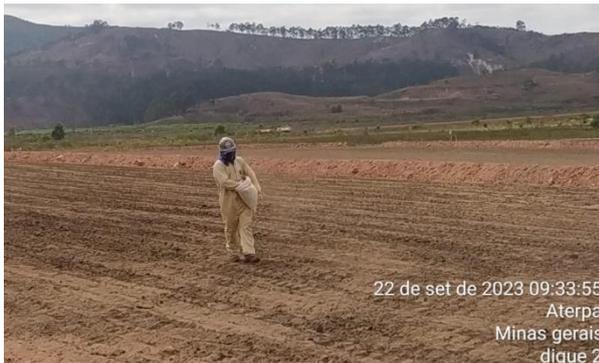
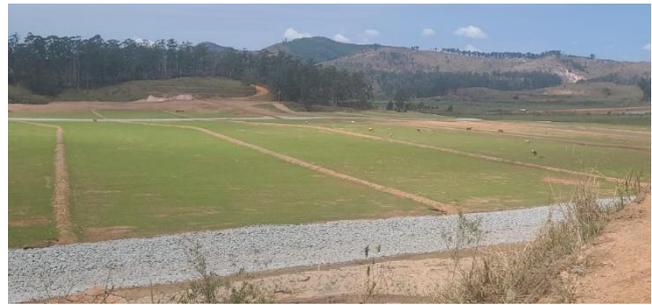
Referente à recomposição da vegetação para controle de processos erosivos na área afetada pelas obras de descaracterização do Dique 2, a definição da metodologia e as tecnologias de contenção implantadas foram criteriosas, garantindo que não houvesse presença de espécies inadequadas que pudessem causar efeitos nocivos à estabilidade do solo, provocados por exemplo: pela redução da umidade do solo devido ao uso de espécies exigentes em água. Conforme ilustrado nas imagens abaixo. É possível observar o sucesso da metodologia empregada no Dique 2.

Foto 10 e Foto 11: *Recomposição da vegetação – Dique 2. Fonte: Vale, 2023.*

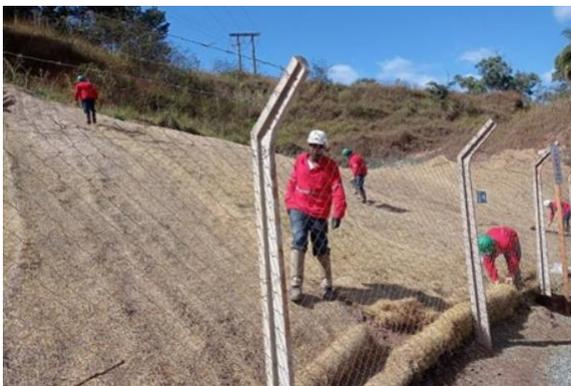
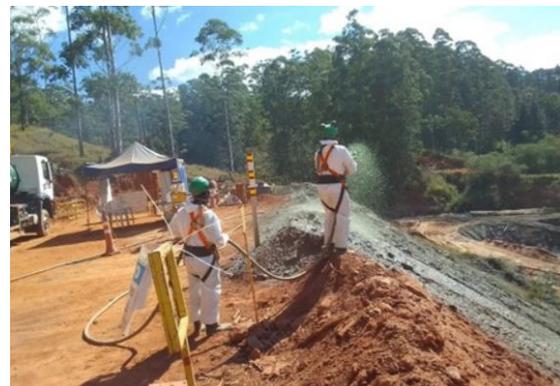
No canteiro de obras do Dique Minervino, efetuamos a aplicação de hidrossemeadura e a instalação de biomanta antierosiva. Essas ações serão replicadas em outras estruturas do Sistema Pontal que apresentarem taludes com solo exposto e necessitem de proteção.

Foto 12 e Foto 13: *Aplicação de hidrossemeadura com biomanta em taludes como medida de contenção de processos erosivos – Sump Dique Minervino. (VALE, 2023).*

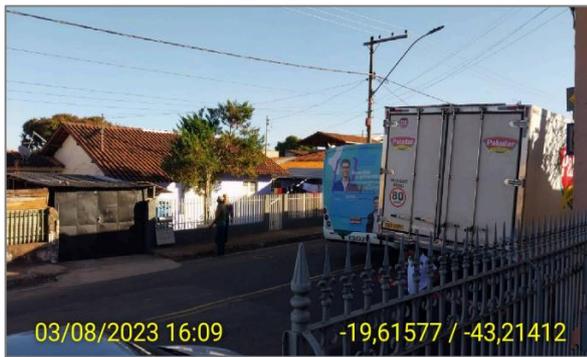
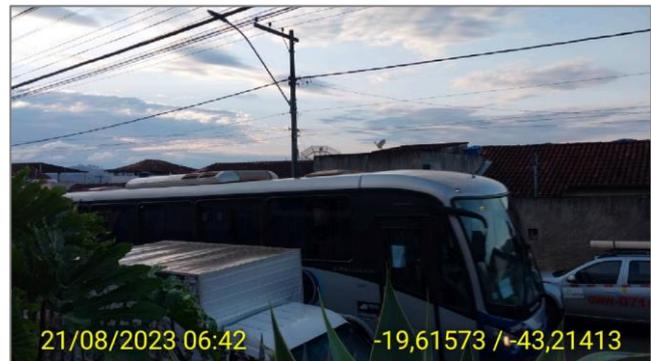
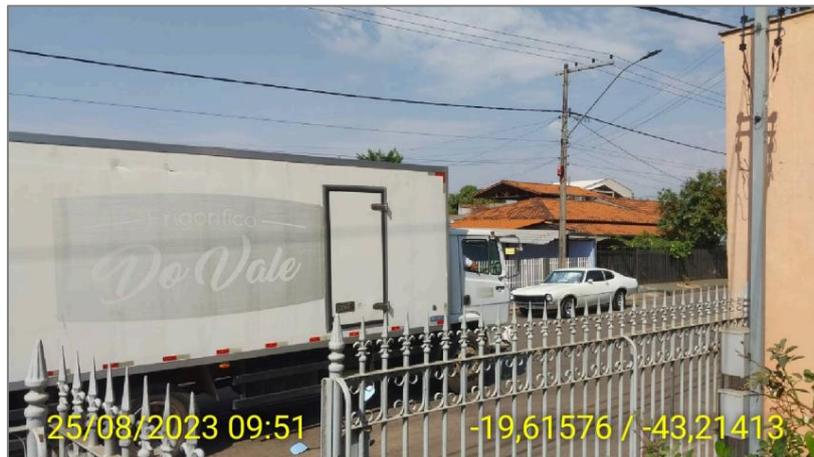
Foto 22, Foto 23 e Foto 24: Fluxo intenso e contínuo de veículos leves e pesados próximo ao ponto QAr-5. Fonte: Vale, 2023.

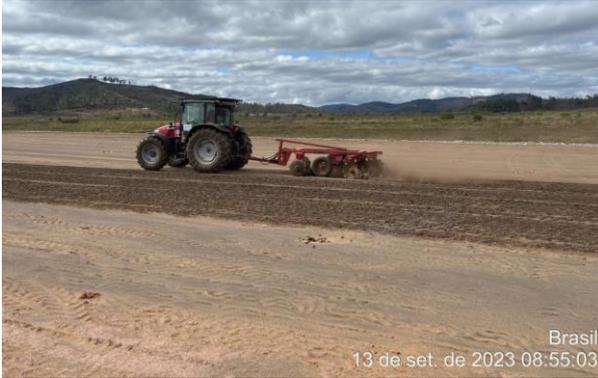
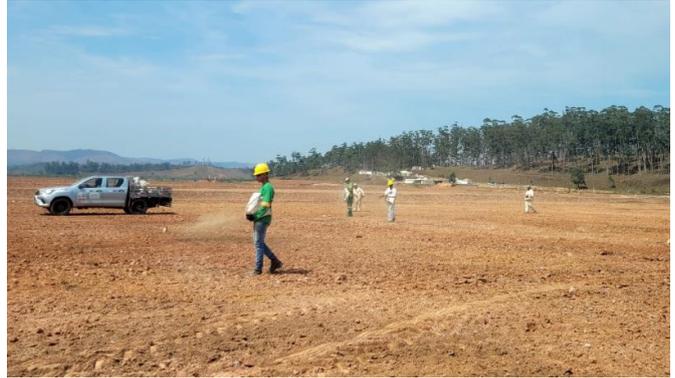
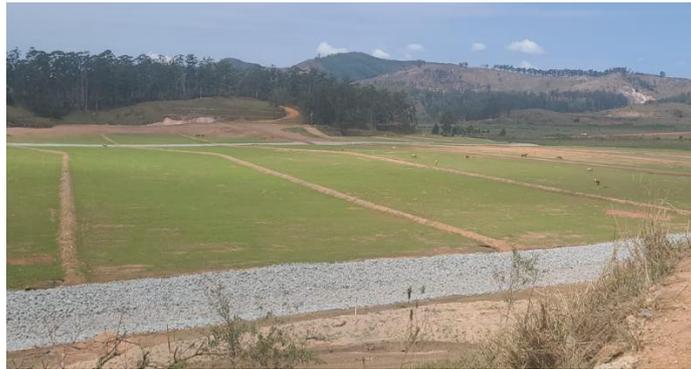
Foto 31, Foto 32 e Foto 33: Registro fotográfico da recomposição vegetal no Dique 2. Fonte: Vale, 2023

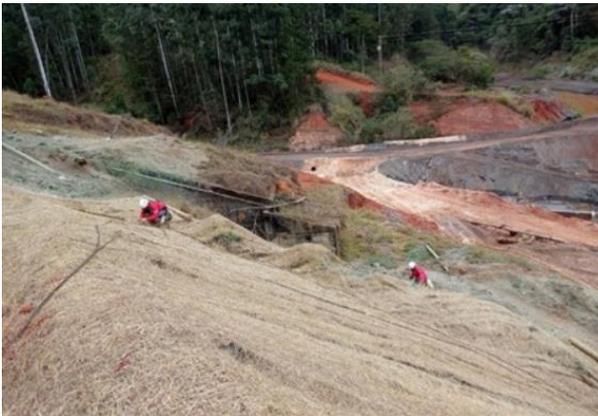
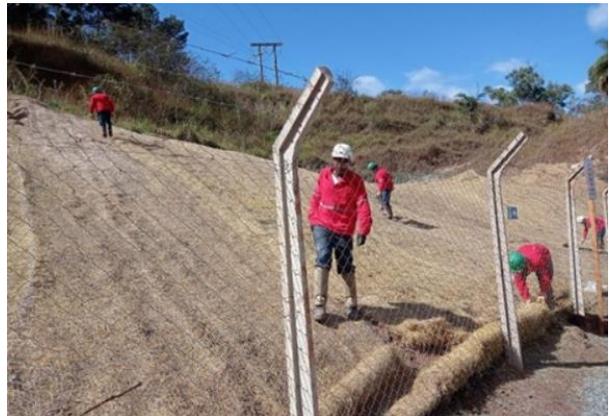
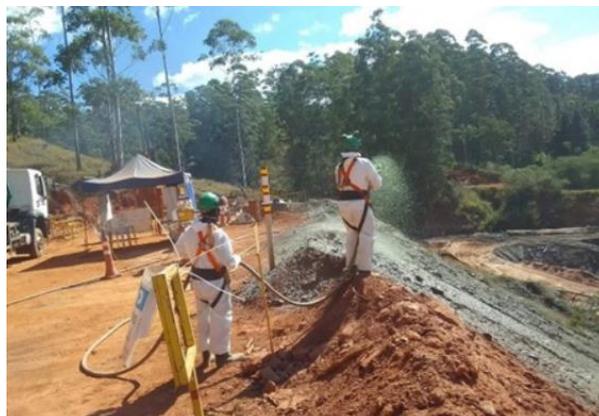
Foto 34, Foto 35 e Foto 36: Registro fotográfico da recomposição na área do sump Minervino. Fonte: Vale, 2023.
