RELATÓRIO TRIMESTRAL PERÍODO: AGOSTO A OUTUBRO DE 2024

BARRAGEM SUL SUPERIOR

OBRAS DE DESCARACTERIZAÇÃO DE BARRAGENS
ALTEADAS PELO MÉTODO DE MONTANTE

COMPLEXO MINAS PARALISADAS SUDESTE, BARÃO DE COCAIS – MG
PROCESSO SEI 2090.01.0001331/2022-24

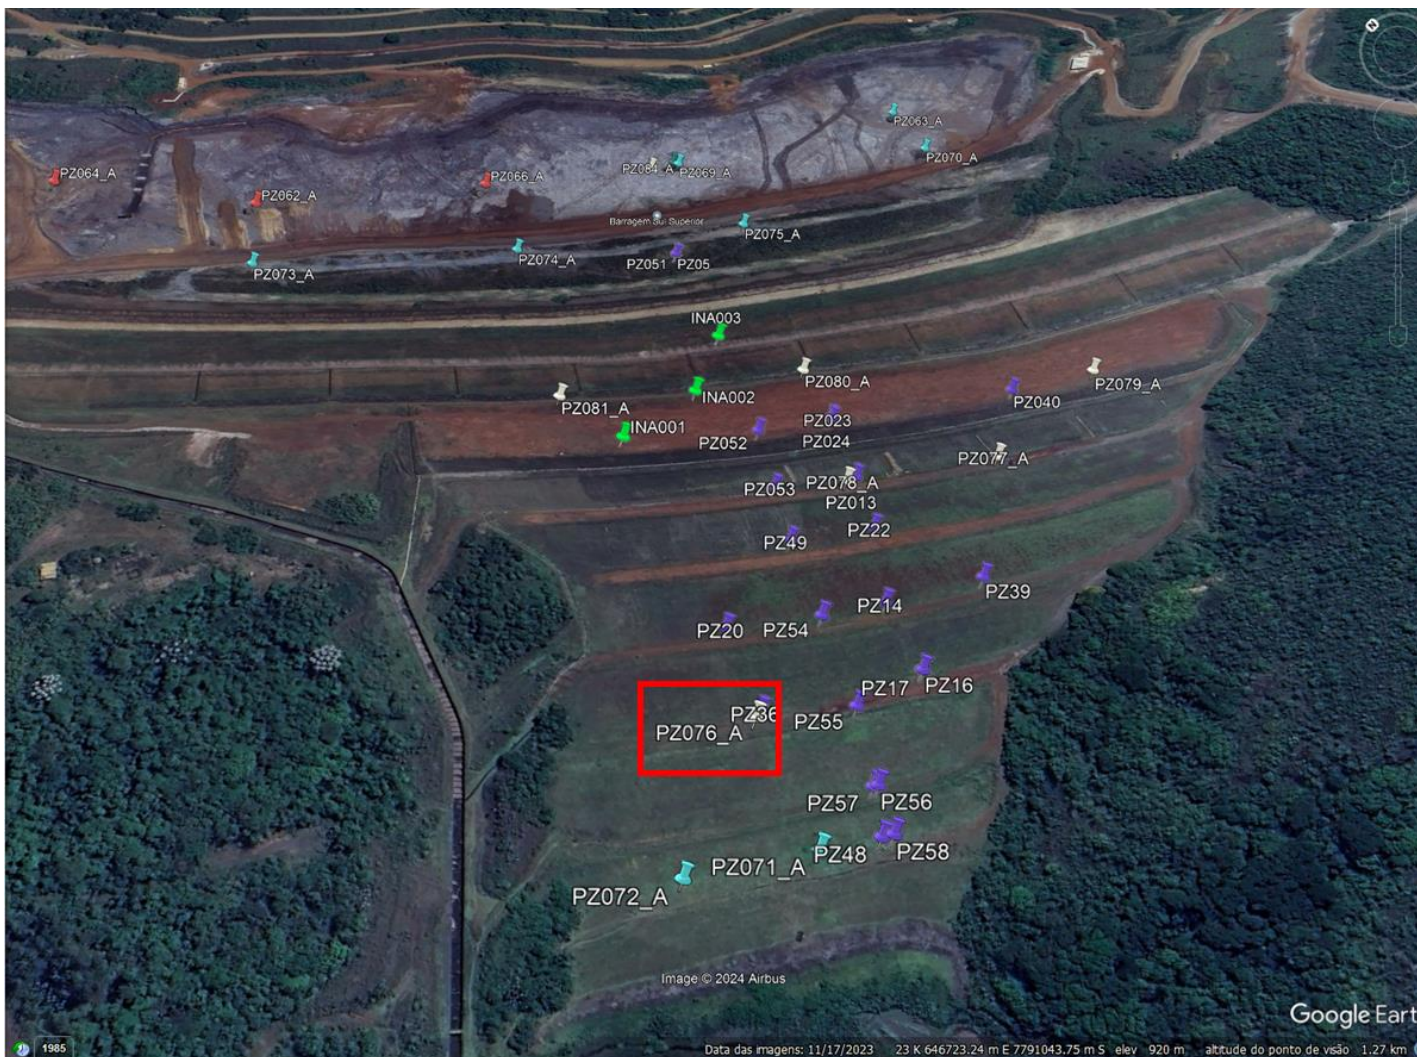
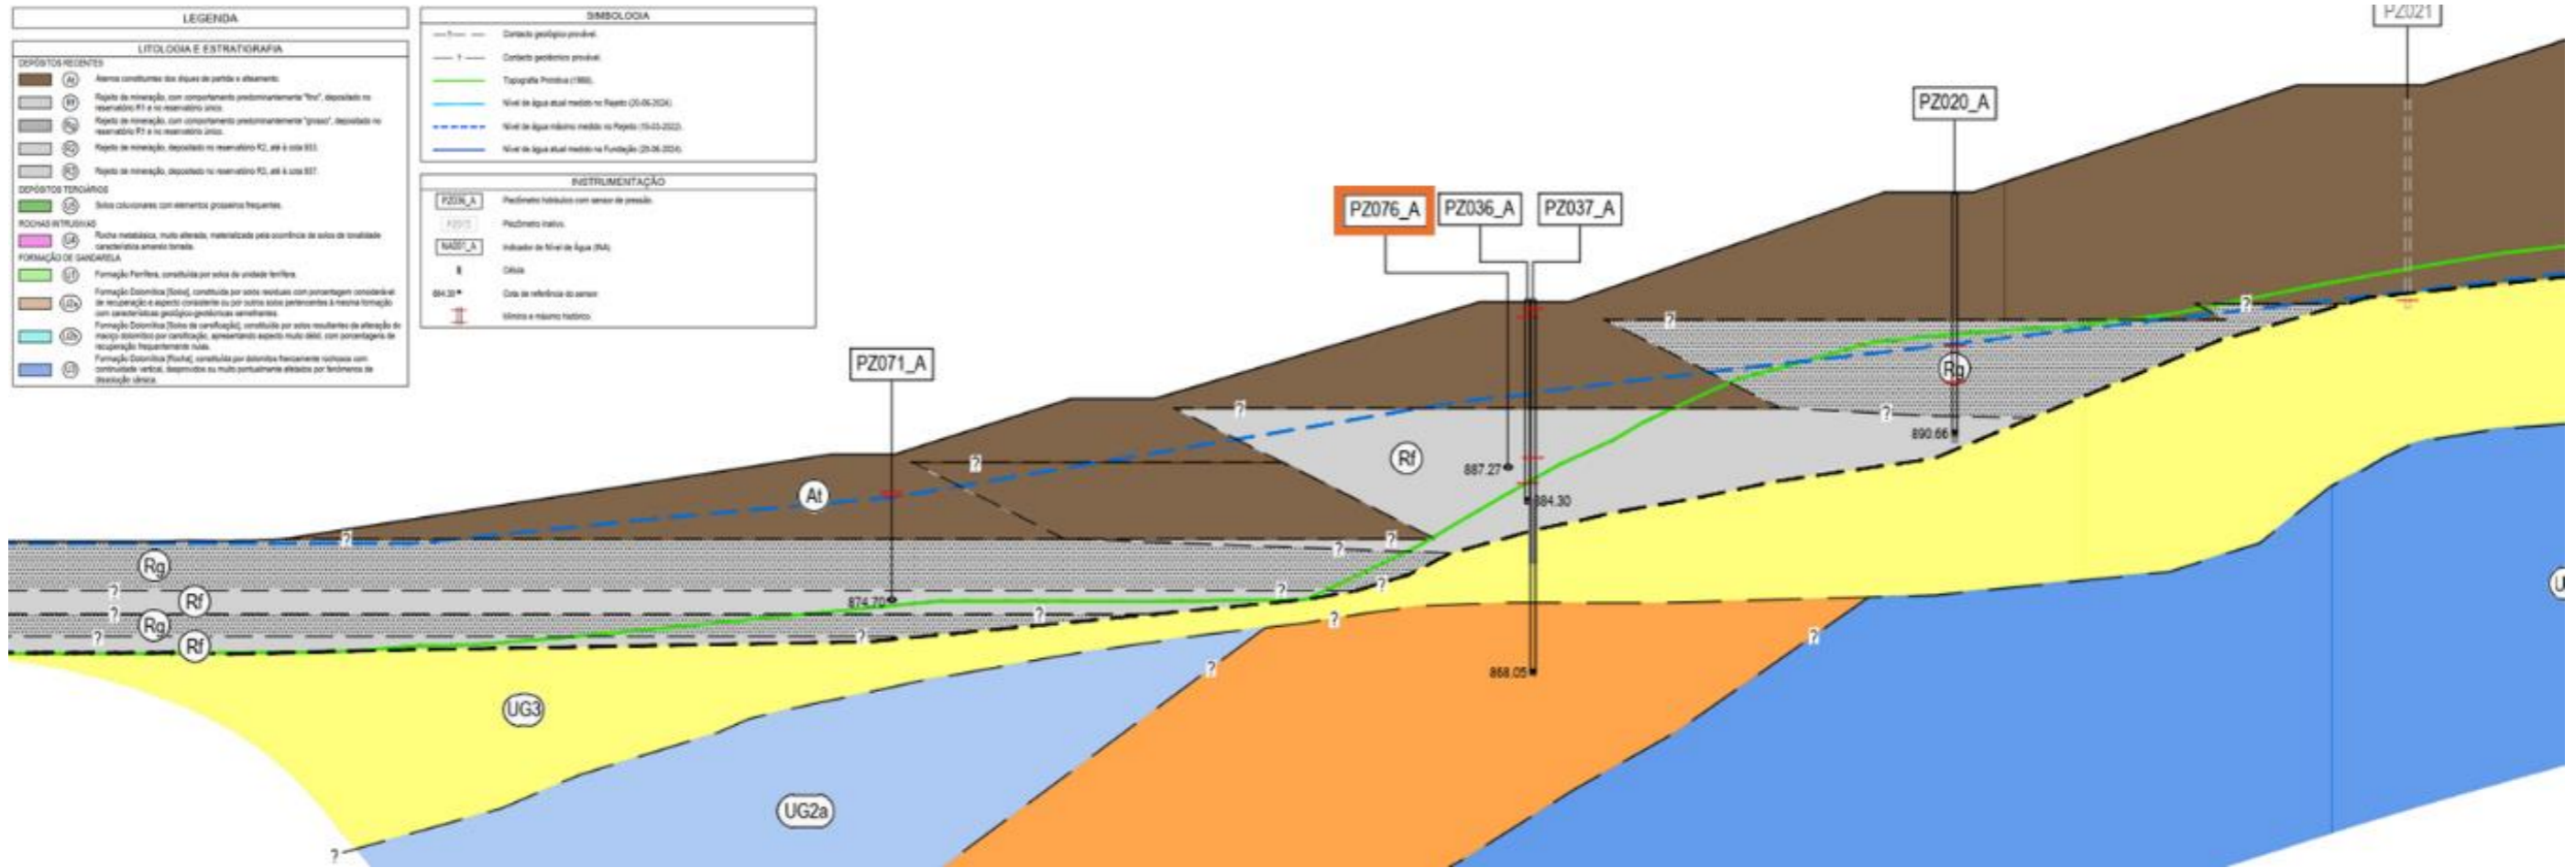
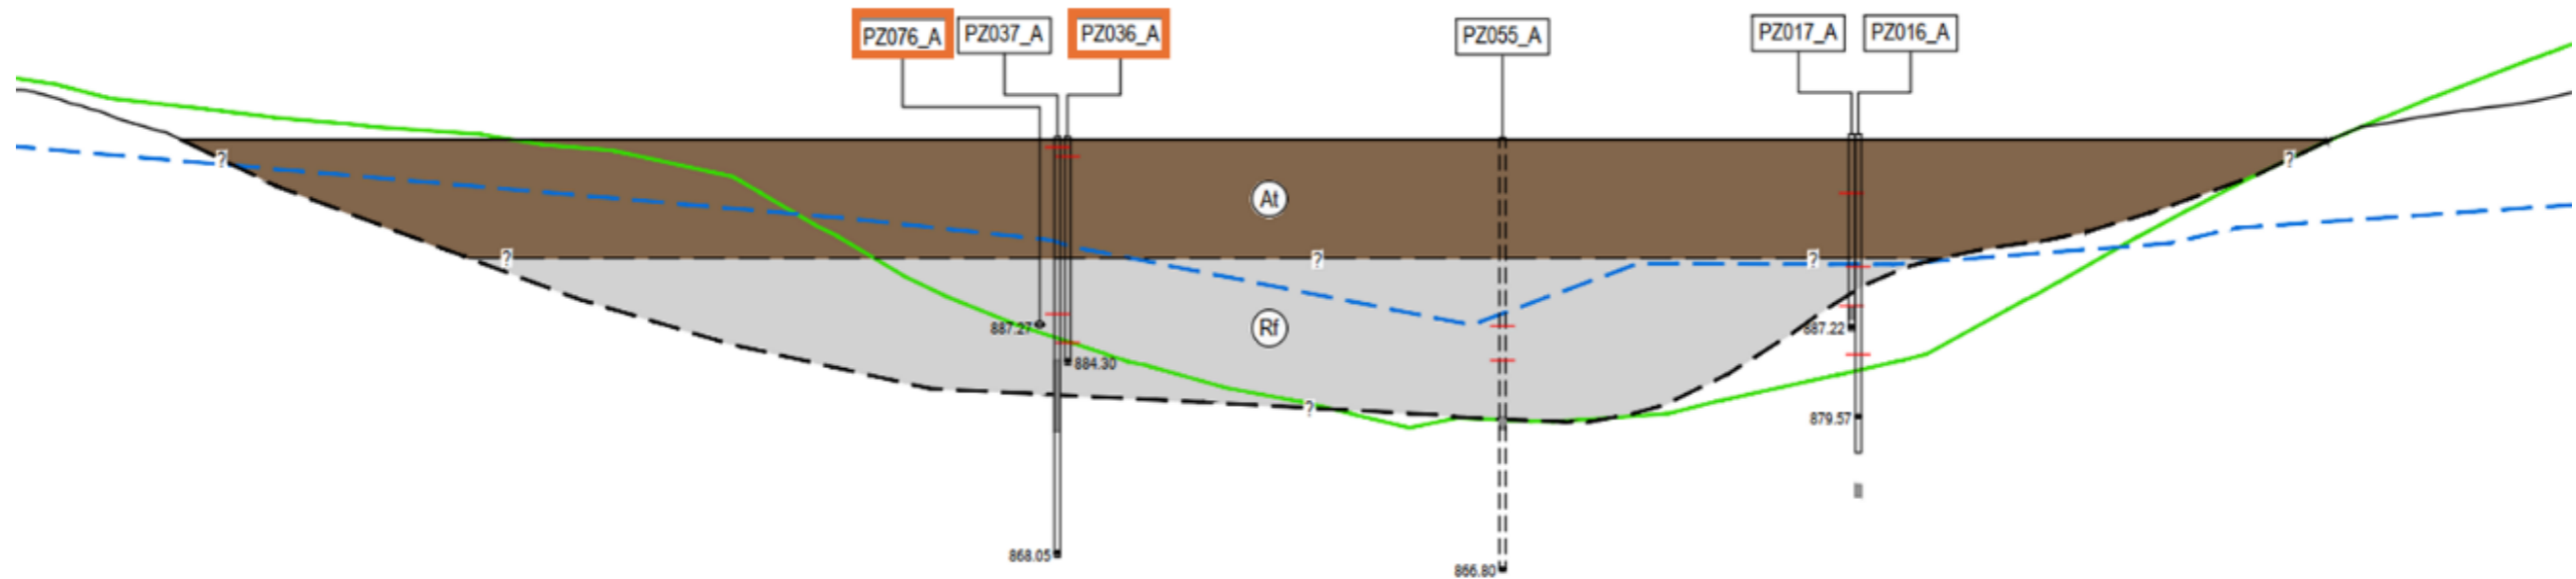
Figura 13 - Vista área da BSS com destaque em laranja para região do PZ076_A.

Figura 14 - Seção A-A' da BSS com destaque em laranja para região do PZ076_A. A linha tracejada em azul indica o nível piezométrico considerando a leitura do PZ076_A.

Figura 15 - Seção longitudinal indicando localização dos PZ076_A e PZ036_A. Nível piezométrico indicado corresponde a leitura do PZ076_A.

A Vale entende que existe alguma condição adversa com esse instrumento. O PZ036_A está localizado a menos de 5m do PZ076_A e 3m mais profundo (Figura 14 e **Erro! Fonte de referência não encontrada.** acima). Esse instrumento foi instalado em agosto de 2016 e sua leitura indica uma carga piezométrica na cota 887, na época da instalação do PZ076_A, enquanto a leitura desse indica cargas na cota 895. Ou seja, uma diferença aproximada de 8m. Na Figura 16 é apresentado um gráfico de comparação entre esses instrumentos.

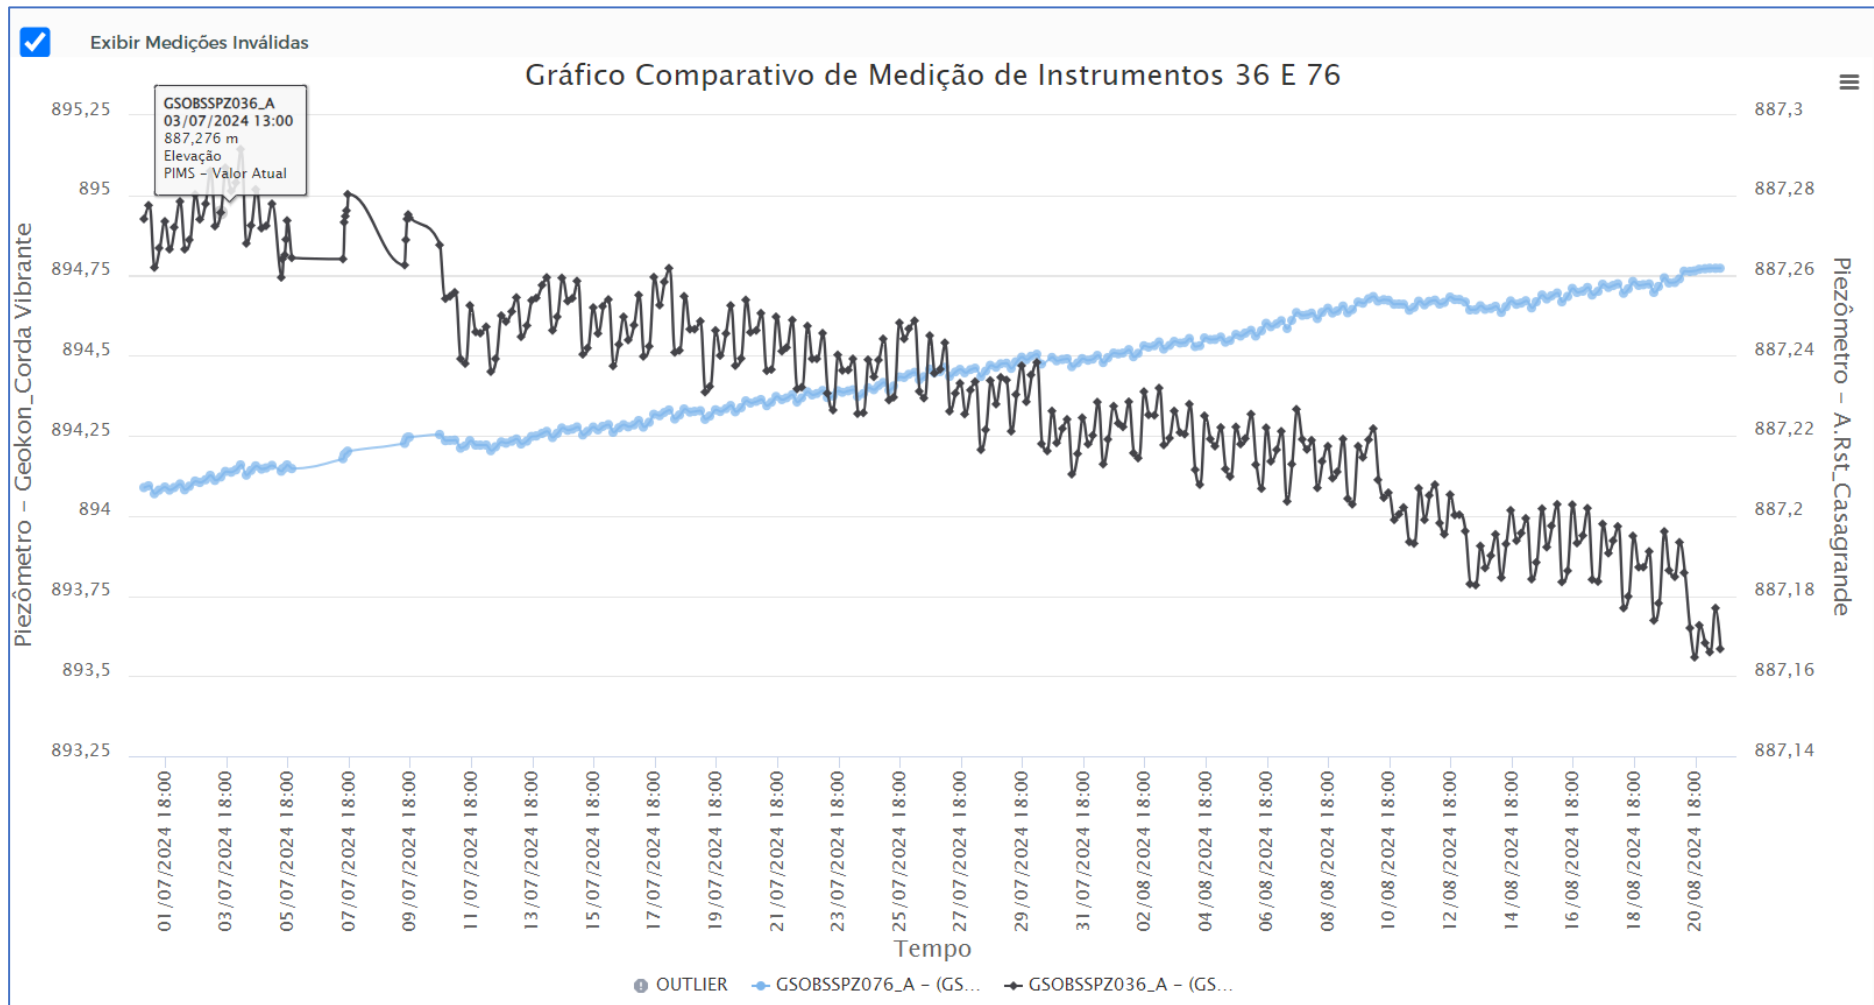
Figura 16 - Comparação entre as leituras dos PZ076_A e PZ036_A

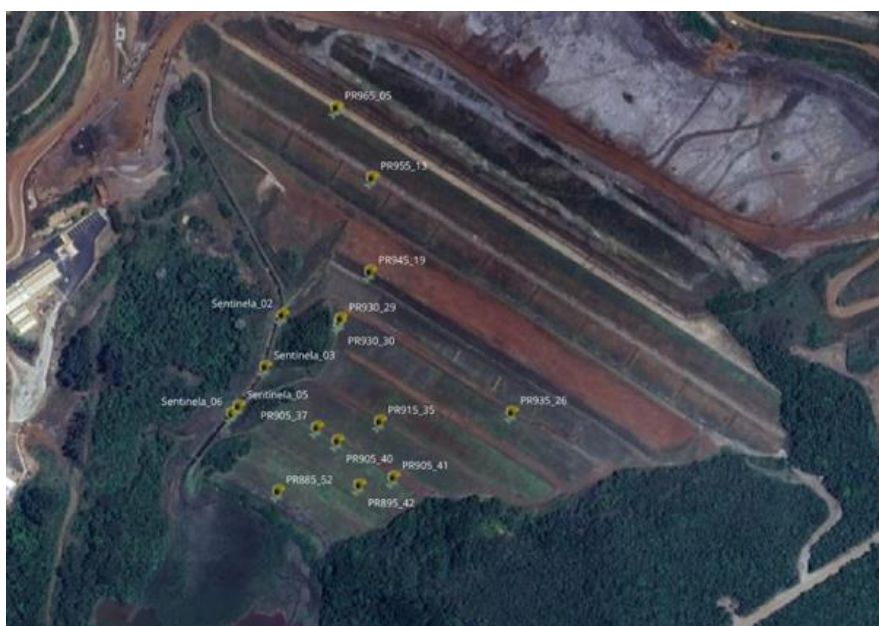
Cabe ressaltar que foram removidos 20 prismas do monitoramento via ETR em decorrência de instabilidade desses instrumentos. Foi alinhado com EoR a remoção desses prismas para posterior reinstalação em bases de concreto. Na Figura 17 e na Figura 18 são apresentados o mapa de localização de todos os prismas removidos e o mapa com os prismas remanescentes, respectivamente.

Figura 17 - Localização dos prismas que foram removidos, sendo eles: Sentinelas 02, Sentinelas 03, PR905_40, PR885_52, PR905_37, PR905_41, PR945_19, PR930_29, PR930_30, PR930_25, PR935_PR895_4226, PR955_13, PR965_05, PR955_14, PR965_06.

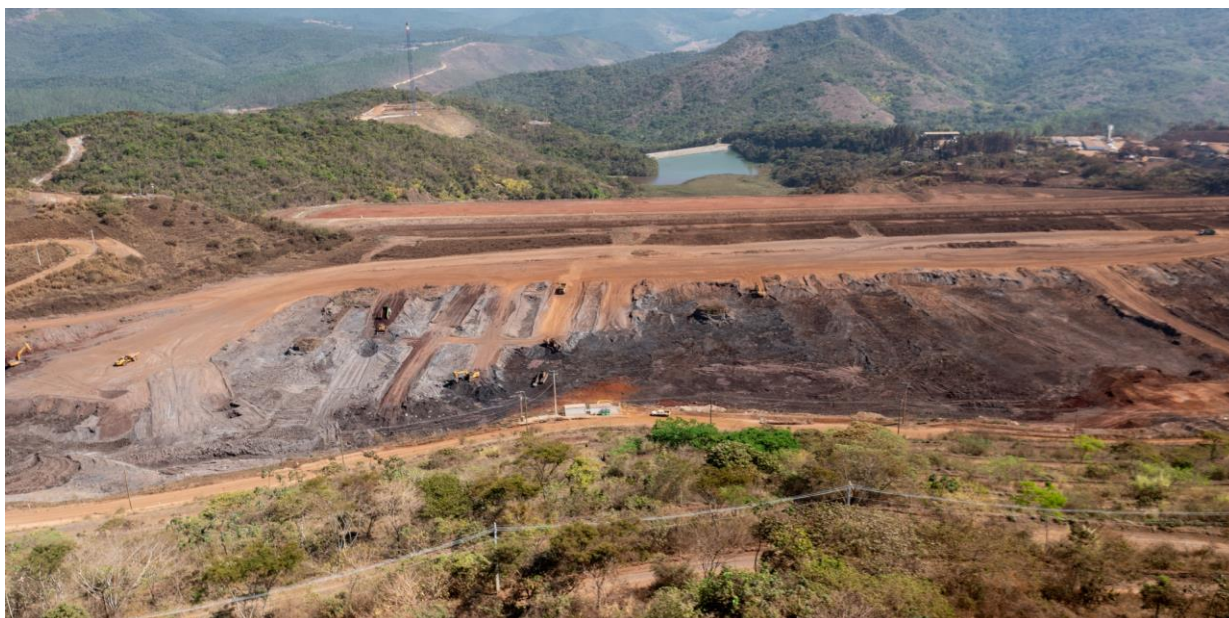
As estruturas de drenagem periféricas localizadas ao redor da Barragem Sul Superior encontram-se em bom estado de conservação (Figura 26). Estas estruturas são submetidas a inspeções periódicas rigorosas, cujo objetivo é detectar possíveis anomalias, tais como fissuras, obstruções e o crescimento de vegetação inadequada. A realização dessas inspeções é crucial para assegurar tanto a funcionalidade quanto a integridade do sistema de drenagem, e quaisquer irregularidades identificadas são imediatamente corrigidas por meio de intervenções de manutenção apropriadas.

Figura 26 - Aspecto geral do reservatório da BSS evidenciado os canais principal e periférico no reservatório. Fonte: Vale (06/10/2024).

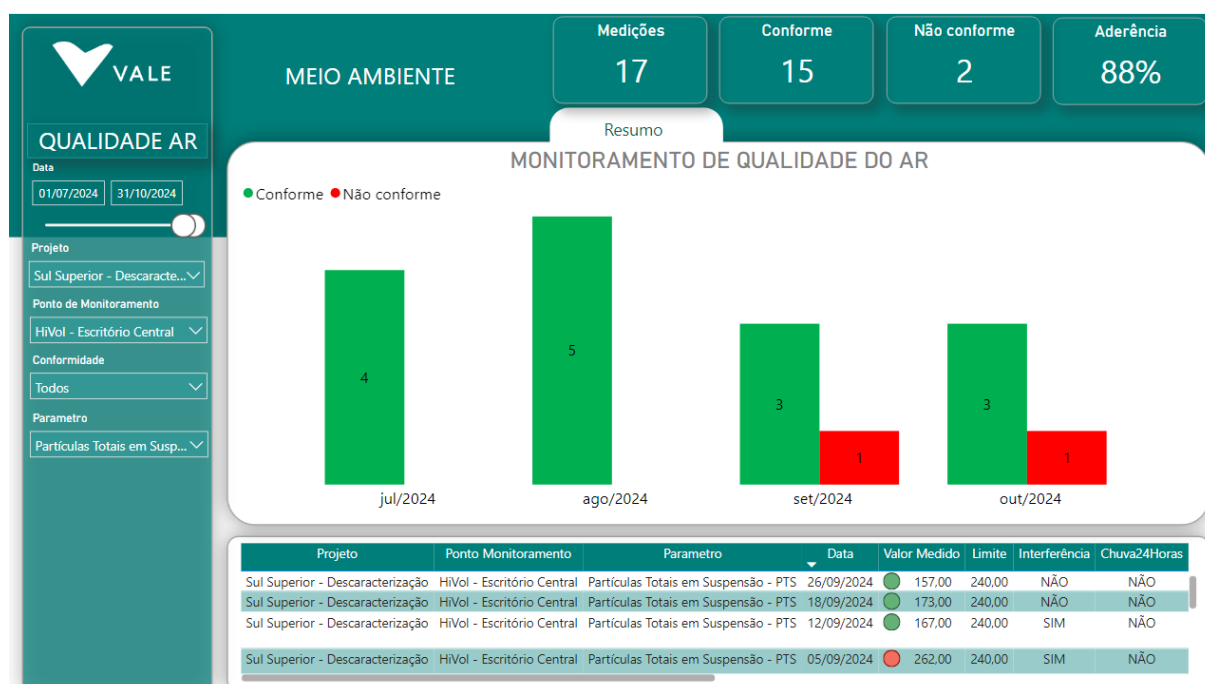
Figura 44 - Monitoramento PTS na obra da BSS, equipamento QAR-PTS01. Nota-se que na data de 05/09/2024 e 03/10/2024 foi registrado uma não conformidade. Essa divergência foi causada por fatores externos, como ocorrência de focos de incêndio na região e baixo índice de umidade do ar, impactando diretamente no resultado obtido. Fonte: Bioma.

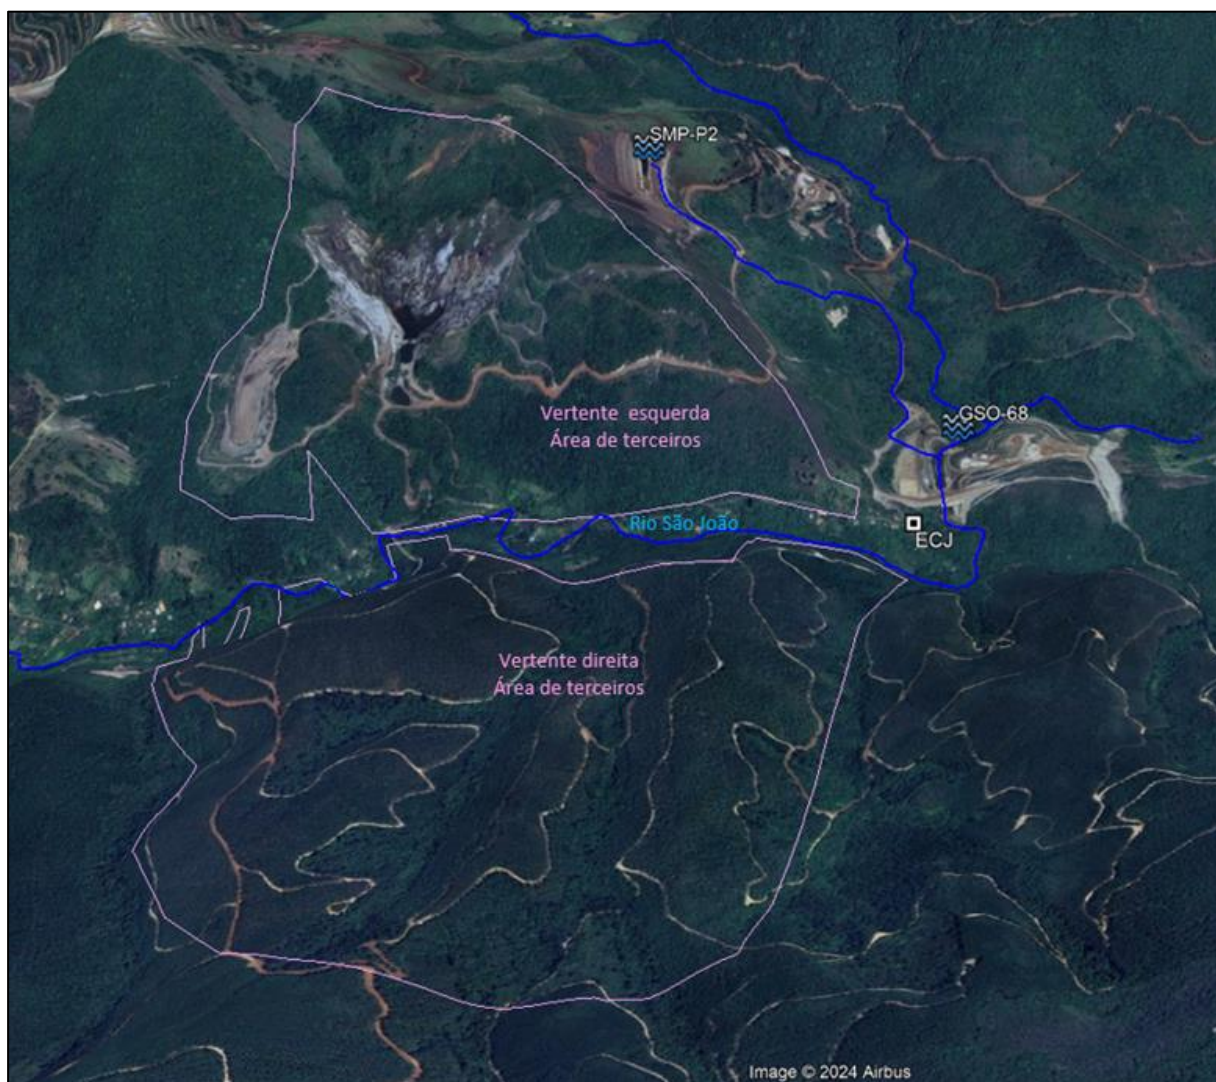
Figura 66 - Exemplo da presença de solo exposto em áreas de terceiros nas vertentes direita e esquerda do rio São João. Fonte: Vale, 2024.
