**RELATÓRIO TRIMESTRAL**

**- FEVEREIRO A ABRIL 2024 -**

**OBRAS DE DESCARACTERIZAÇÃO DE BARRAGENS ALTEADAS PELO MÉTODO DE MONTANTE**

**BARRAGEM XINGU - COMPLEXO MARIANA**

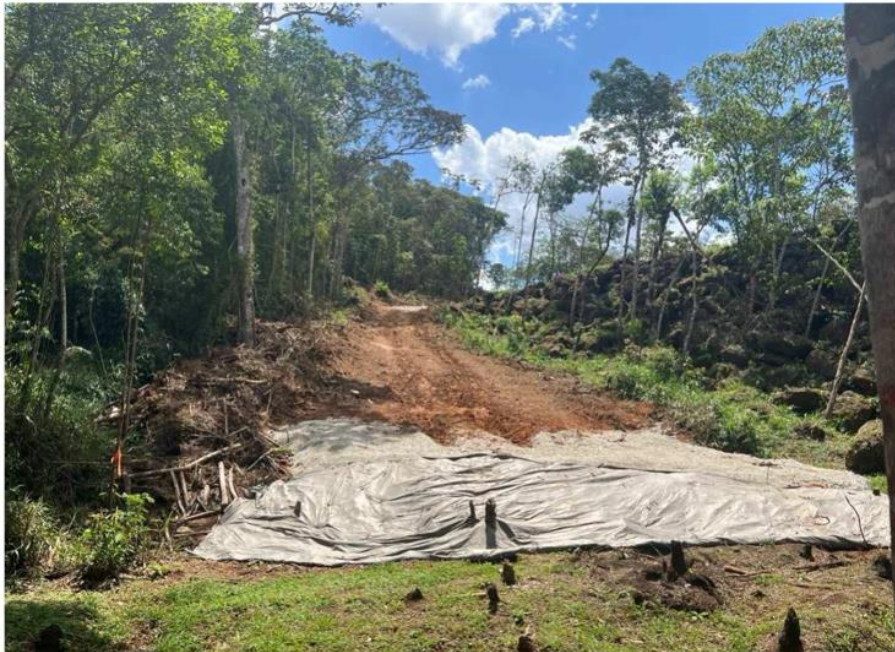
**Figura 15.** Acesso para execução das sondagens na região do MI002 (Fonte: relatório SLR\_02/2024).

**Due to exposed soil from the drill rig access construction, prepare contingency erosion protection measures for the rainy season.**

Para execução dos furos de sondagem previsto na região do medidor de vazão MI002 foi necessário abertura de acesso para o transporte da sonda e materiais necessários. A **Figura 15** extraída do relatório da SLR emitido em fevereiro de 2024 evidencia a condição do acesso em outubro de 2023. A recuperação vegetal do acesso foi realizada em novembro de 2023 por meio da disposição de biomanta e a instalação de biorretentores para reter sedimentos e reduzir a velocidade de escoamento superficial. A **Foto 1** apresenta a condição do acesso em novembro de 2023 após atividades de recuperação vegetal e a **Foto 2** até a **Foto 4** apresentam a condição atual da área no mês de abril de 2024.

**Photo 3:** Xingú MI002 drill rig access (October 24, 2023)

**Foto 3:** Acesso à plataforma de perfuração Xingú MI002 (24 de Outubro de 2023)

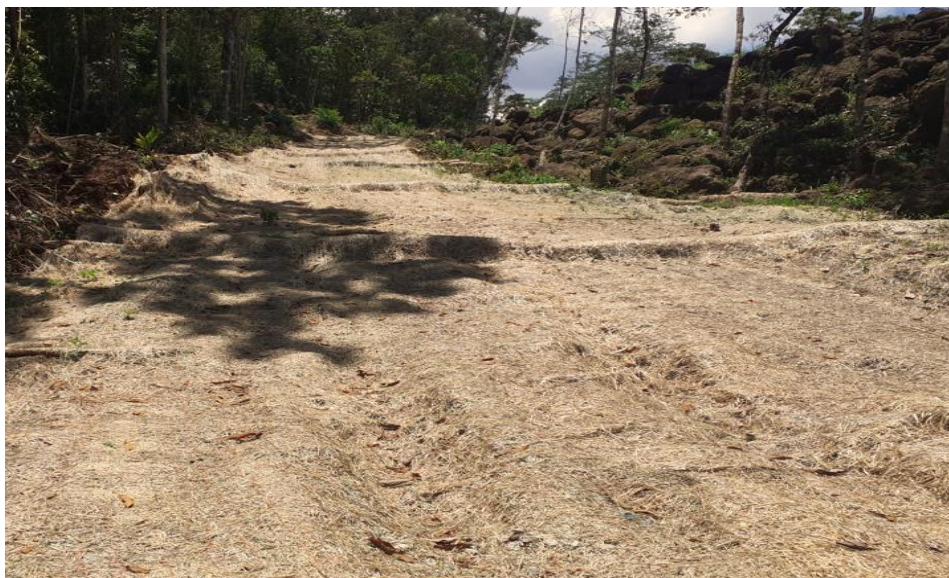
**Foto 1.** Recuperação vegetal do acesso ocorrida em novembro de 2023.

Conforme imagens acima, foram implementadas medidas de proteção contra erosão sendo:

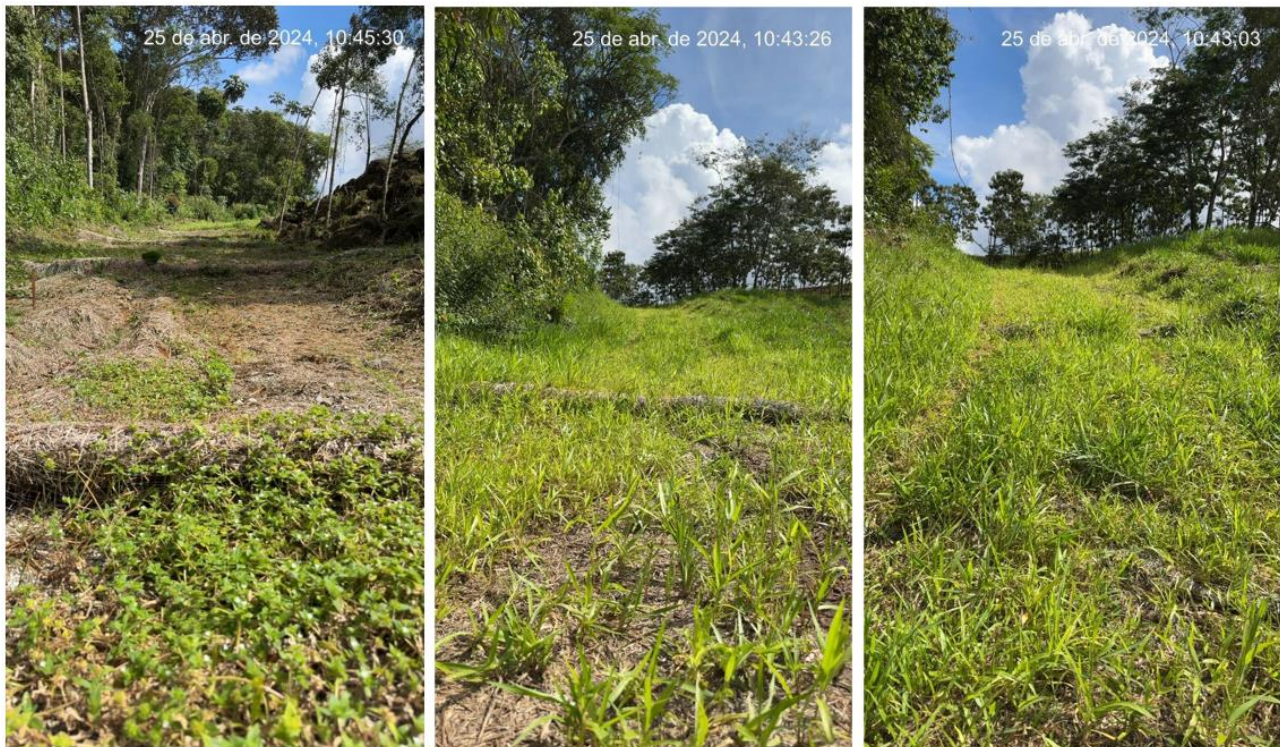
**Foto 2, Foto 3 e Foto 4:** Recuperação vegetal do acesso ocorrida em abril de 2024.

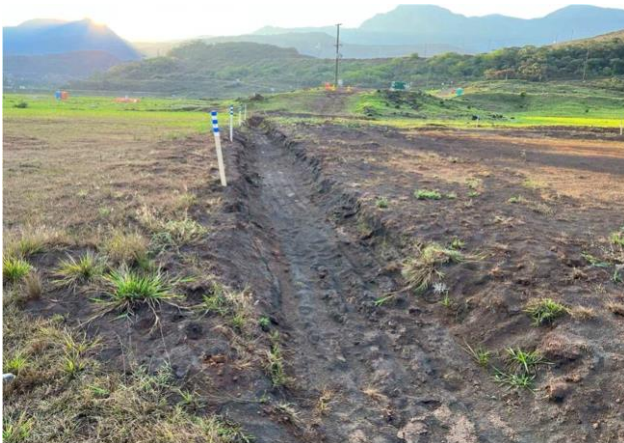
**Antes.** Fonte: Doc. SLR. M.A.0160

***SLR noted the surface drainage channels in the impoundment have steep sides (Photo 1). It is recommended that Vale evaluate the surface channels side slope stability and potential slope failure impacts.***

***A SLR observou que os canais de drenagem superficial no represamento têm lados íngremes (Foto 1). Recomenda-se que a Vale avalie a estabilidade da inclinação lateral dos canais de superfície e os possíveis impactos de falhas de inclinação.***

A Vale informa que foram realizadas manutenções nos canais presentes no interior do reservatório onde foram corrigidas as inclinações dos canais, melhorando as condições de estabilidade minimizando possíveis falhas. Os registros podem ser observados na figura a seguir.

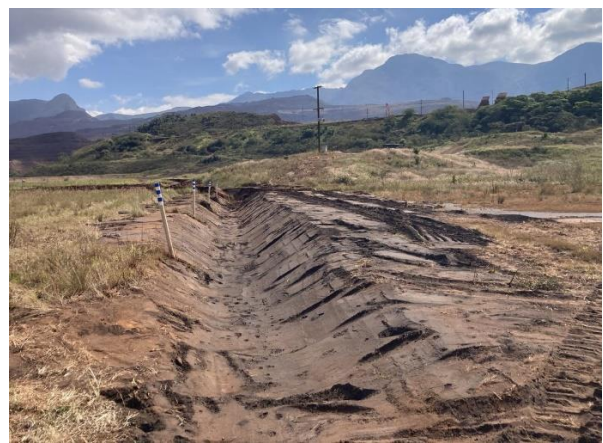
**Depois.** Fonte: Vale S.A.

**Figura 16.** Manutenção nos canais no interior do reservatório.

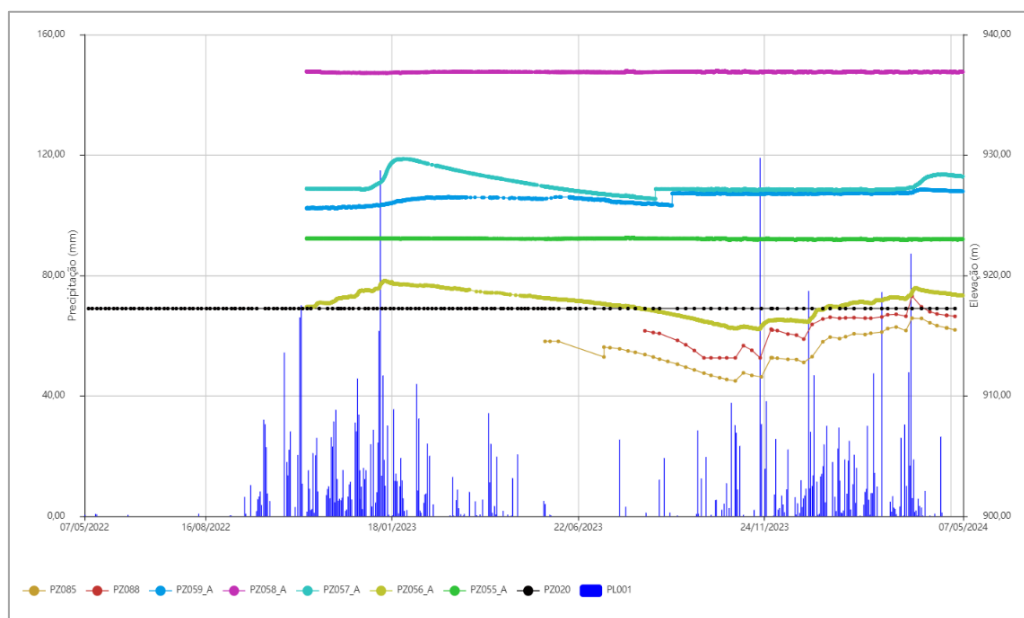
**Figura 18.** Histórico de leituras dos instrumentos da seção D-D'

A Vale esclarece que as variações observadas nas leituras estão relacionadas ao local de instalação e dos materiais (litologia) presente na região dos instrumentos. A seção D-D' está localizada próximo a ombreira e os materiais presente nesta região favorecem uma resposta mais rápida dos níveis piezométricos quando influenciados pelo período chuvoso. Essa variação é observada nos instrumentos instalados na fundação da região mais a jusante da seção D-D' (PZ056, PZ085 e PZ088) onde é observado a presença de canga e itabirito manganêsífero, exceto no PZ020 que está instalado em menor profundidade e não apresenta níveis em suas leituras. O instrumentos (PZ055, PZ057, PZ058 e PZ059) instalados mais a montante do pé da barragem e em

materiais que possuem uma menor influência das chuvas apresentam comportamentos estáveis sem variações.
