RELATÓRIO TRIMESTRAL

PERÍODO: MAIO A JULHO DE 2024

OBRAS DE DESCARACTERIZAÇÃO DE BARRAGENS ALTEADAS PELO MÉTODO DE MONTANTE

BARRAGEM ÁREA IX - COMPLEXO PARAPEBA, OURO PRETO – MG

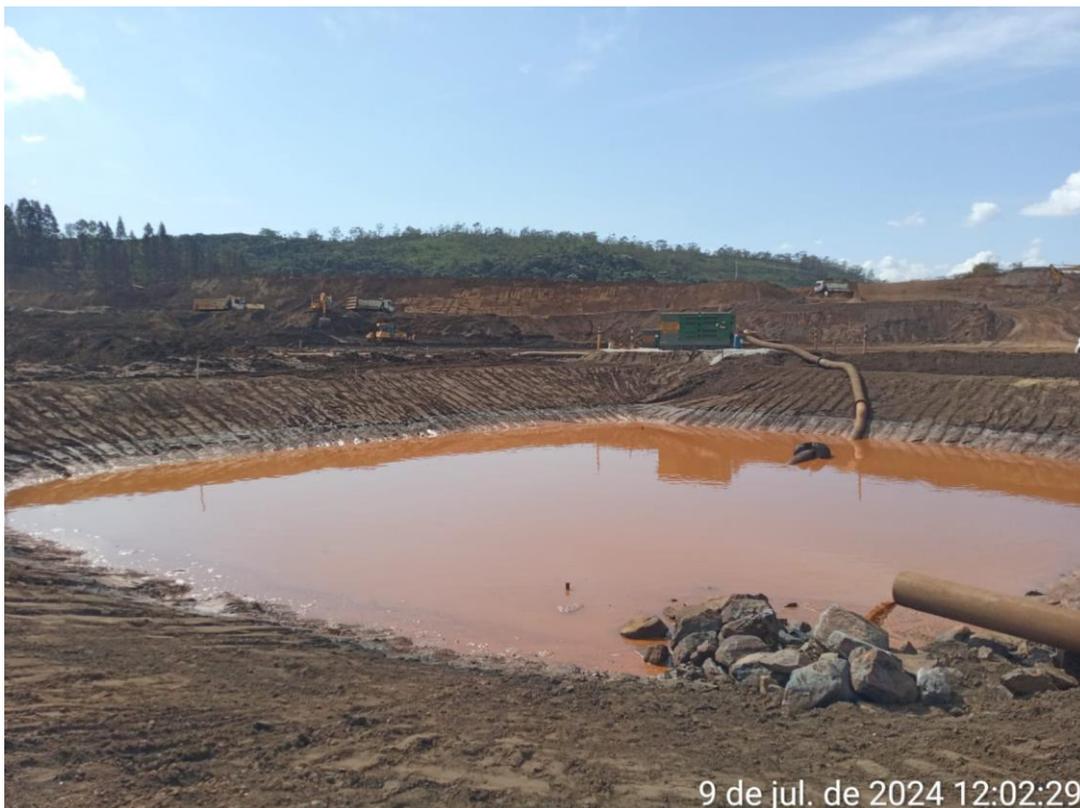
Em atendimento à Recomendação A9-0204, a Vale implementou as melhorias na praça de bombeamento conforme evidenciados nas imagens a seguir.

Foto 1. Implantação de um novo sump na margem direita do reservatório - Recomendação A9-0204 (Julho/24)

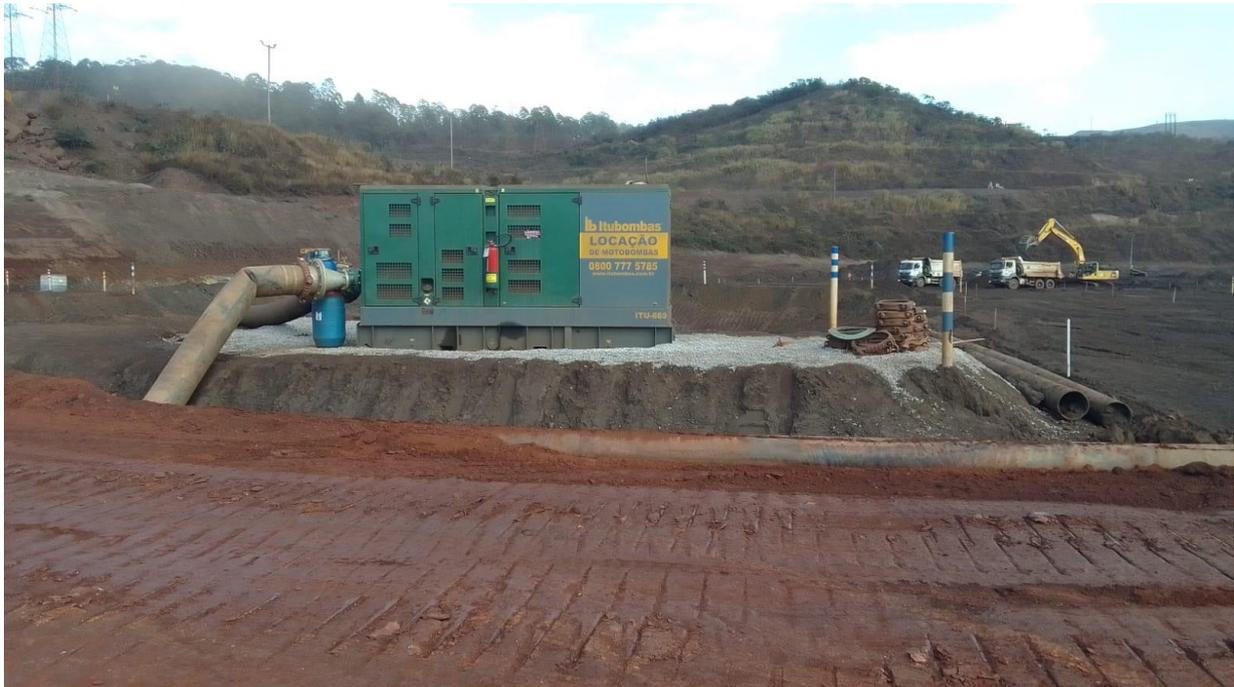
Foto 2. Sistema de bombeamento implantado nos sumps - Recomendação A9-0204 (Julho/24)

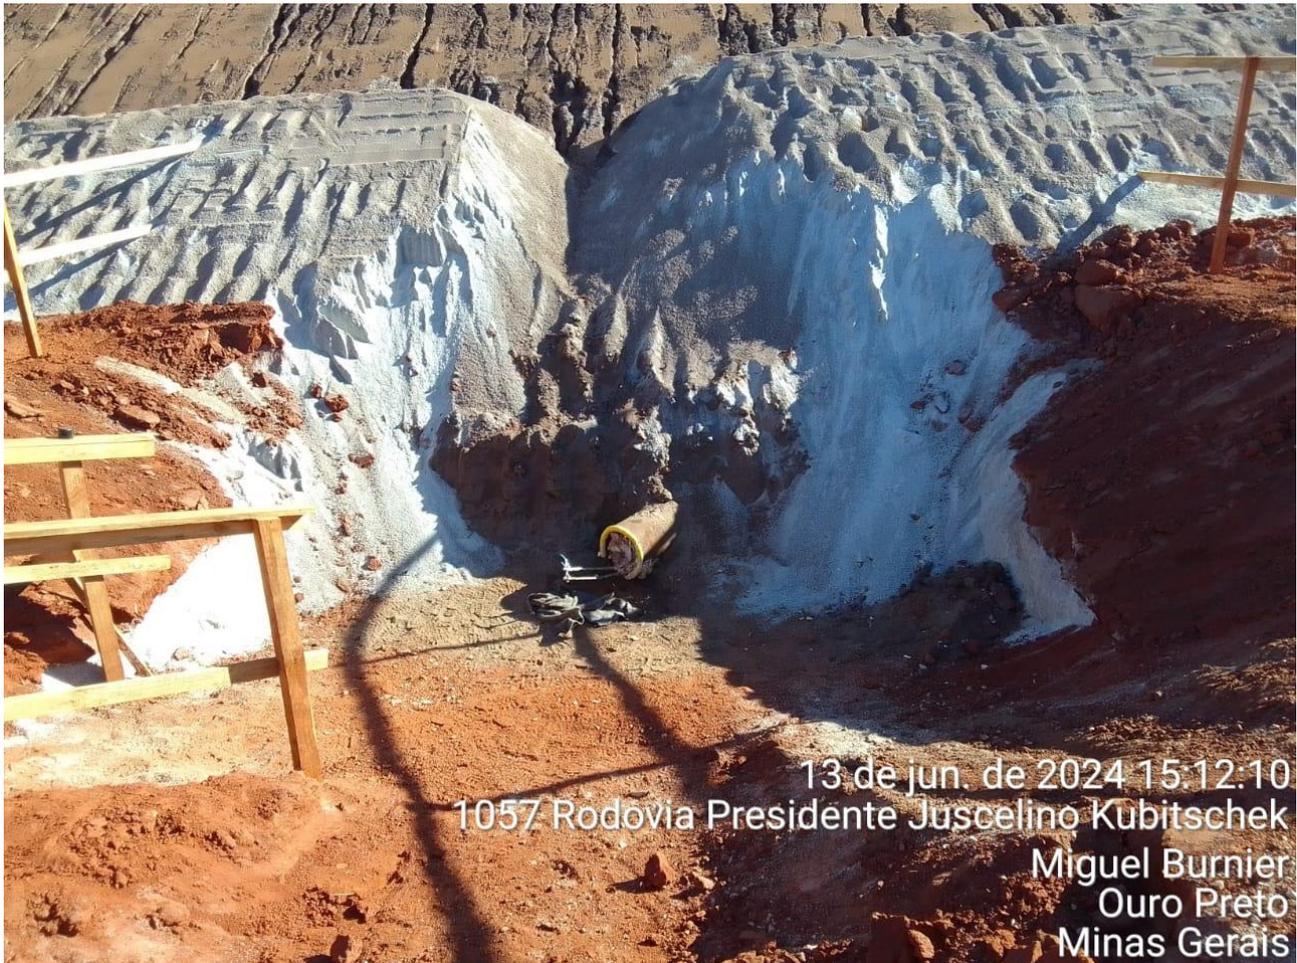
dia 20/06, o tamponamento da tubulação existente no maciço da barragem que estava impactando a continuidade da obra de aterro compactado do reforço, conforme especificação técnica ET-1850HH-X-34393, desenvolvida pela projetista TEC3 (**Anexo 1.3.1a**).

Foto 5. Tamponamento do tubo na obra do reforço (Junho/24).

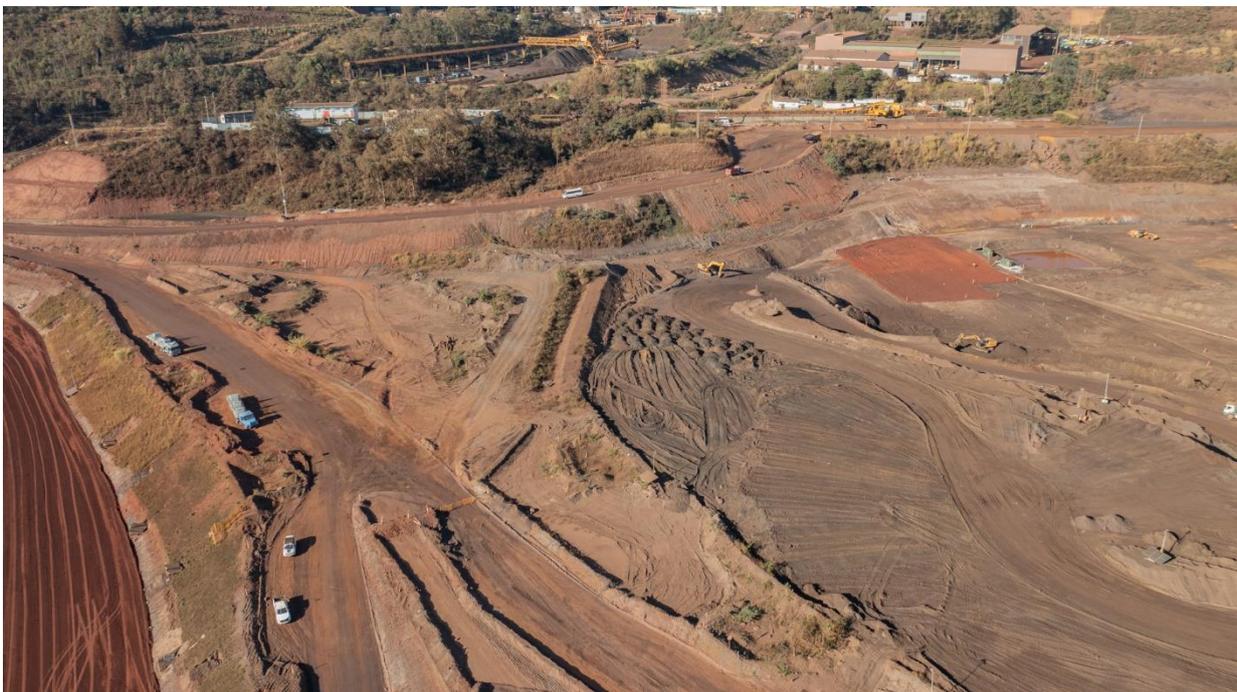
Com relação ao acúmulo de água na crista que havia sido comentado em vistorias anteriores pela AECOM e pelo EOR da estrutura, para o atual período seco já não foi identificado por nossa fiscalização de campo e pelo ATO tal condição, conforme descrito no relatório mensal RM-1850HH-X-31762 (**Anexo 1.3.1d**).

Foto 6. Crista da barragem sem acúmulo de água (Julho/24).

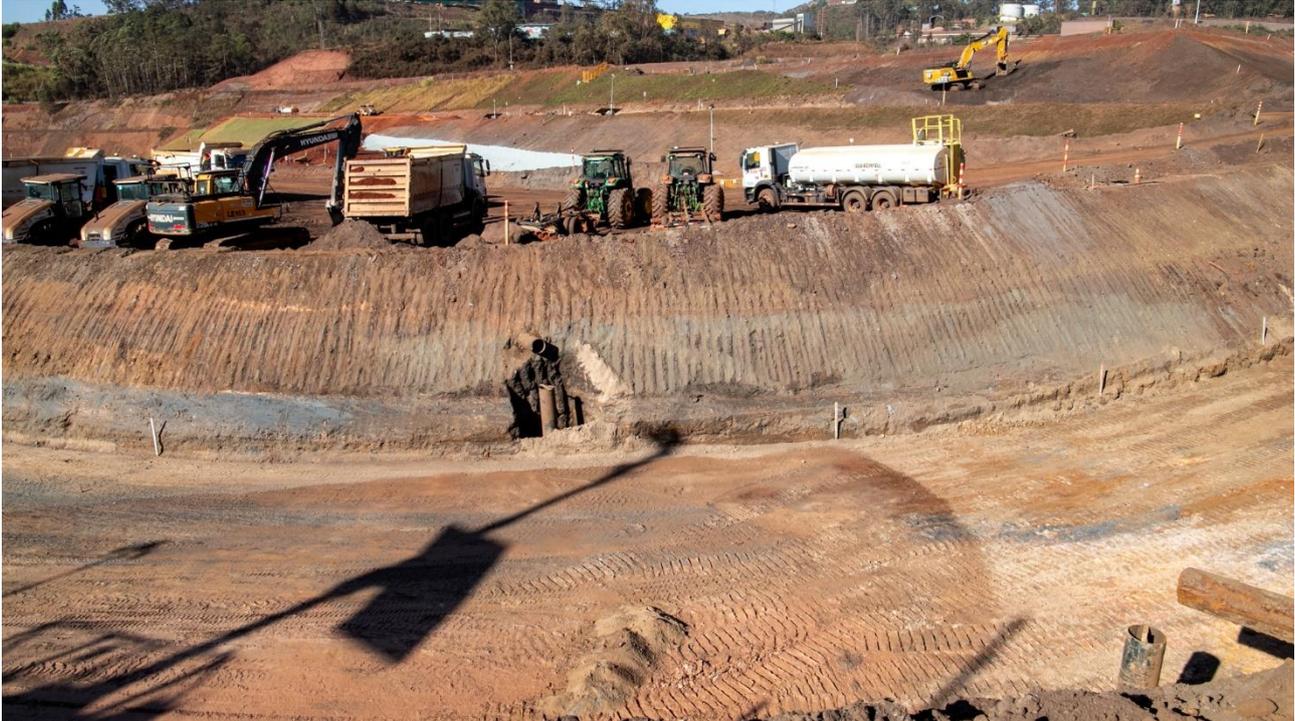
No período atual deste relatório foram também removidas as interferências da tubulação na escavação do canal de drenagem, tamponamento do tubo na obra do reforço a jusante da barragem e o acesso à torre de monitoramento paralelo ao canal, conforme descrito no item 1.3.1a.

Foto 19. Remoção da tubulação no canal de drenagem (Junho/24).

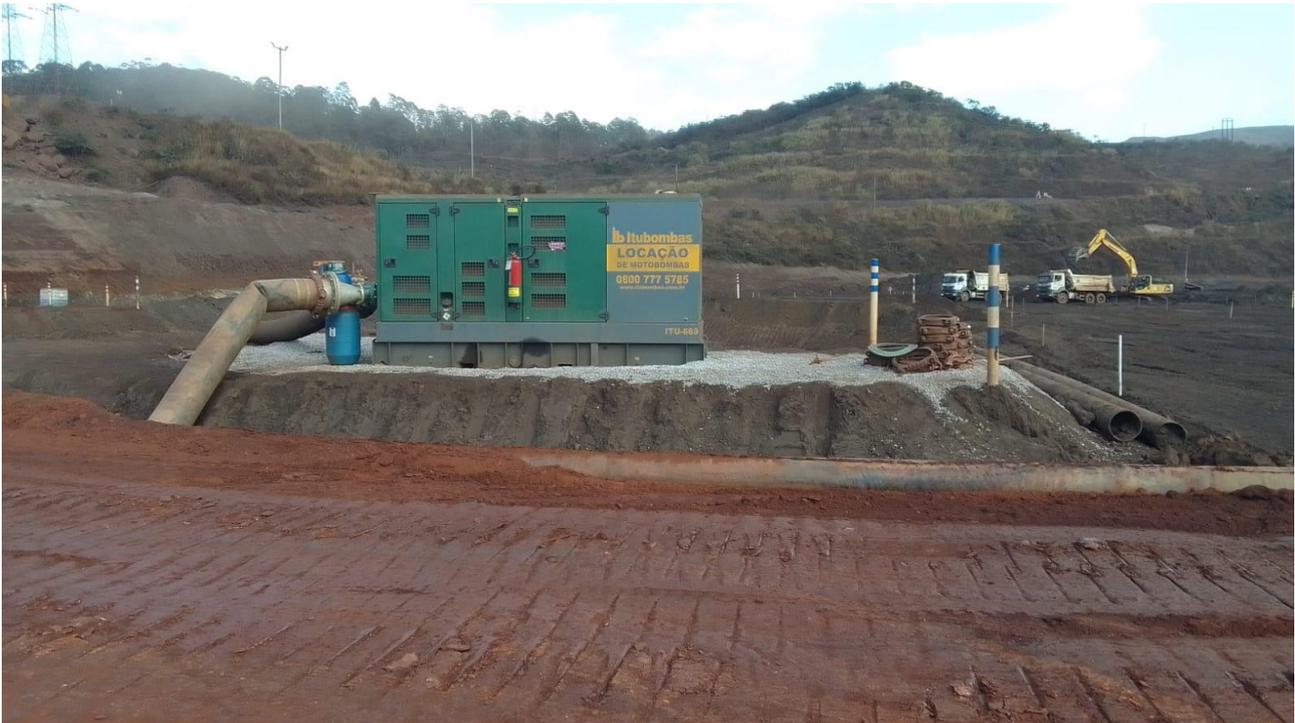
Foto 20. Sistema de bombeamento operante reservatório Área IX (Julho/24) - Recomendação **A9-0117**

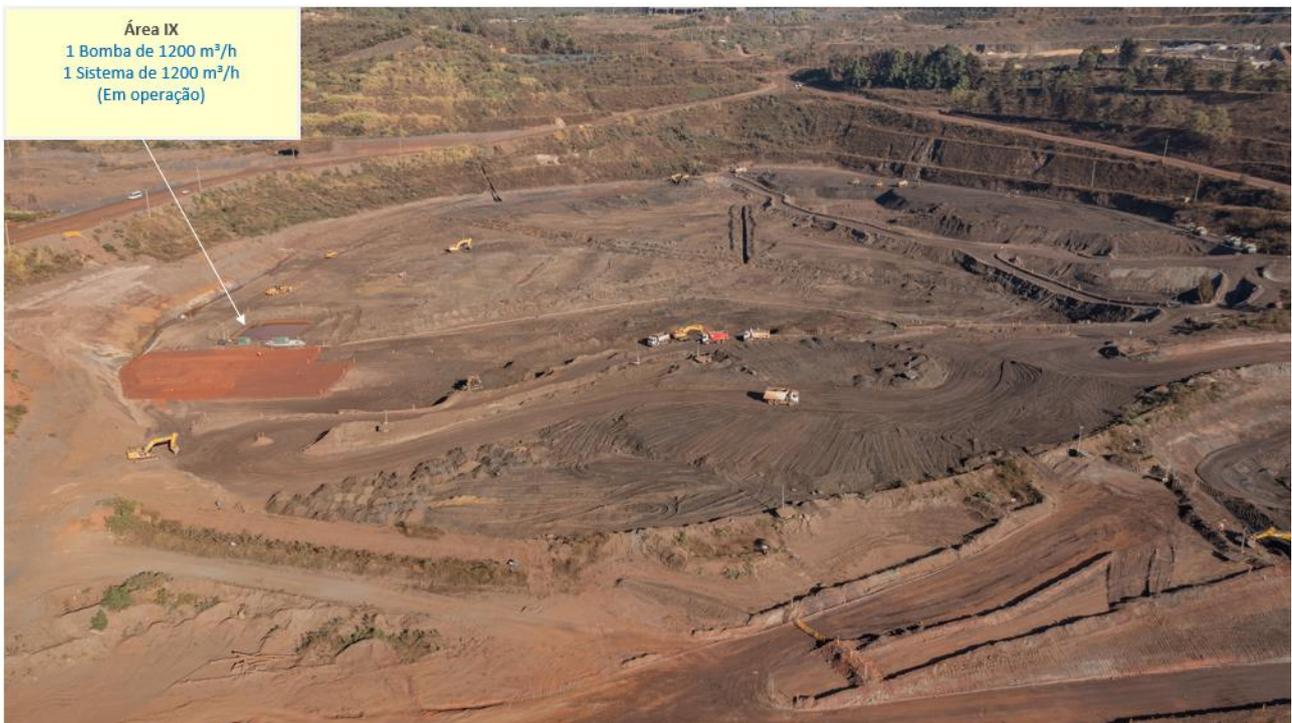
Figura 16. Sistema de bombeamento operante reservatório Área IX (Julho/24) - Recomendação **A9-0117**.
