**Assunto:** Relatório trimestral de acompanhamento das atividades de descaracterização da barragem B3/B4 (período de referência: fevereiro a abril de 2023) - Atendimento das cláusulas 3.1, 3.3 e 3.4 do TC Descaracterização.

## **RELATÓRIO TRIMESTRAL**

### **OBRAS DE DESCARACTERIZAÇÃO DE BARRAGENS ALTEADAS PELO MÉTODO DE MONTANTE**

#### **BARRAGEM B3/B4**

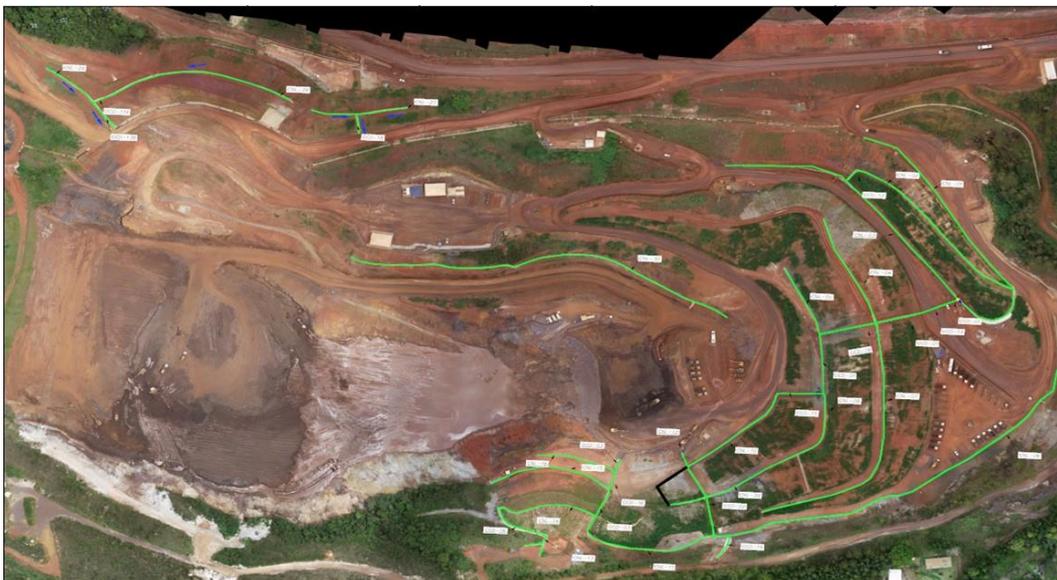
**Figura 2:** Drenagem da PDEx.

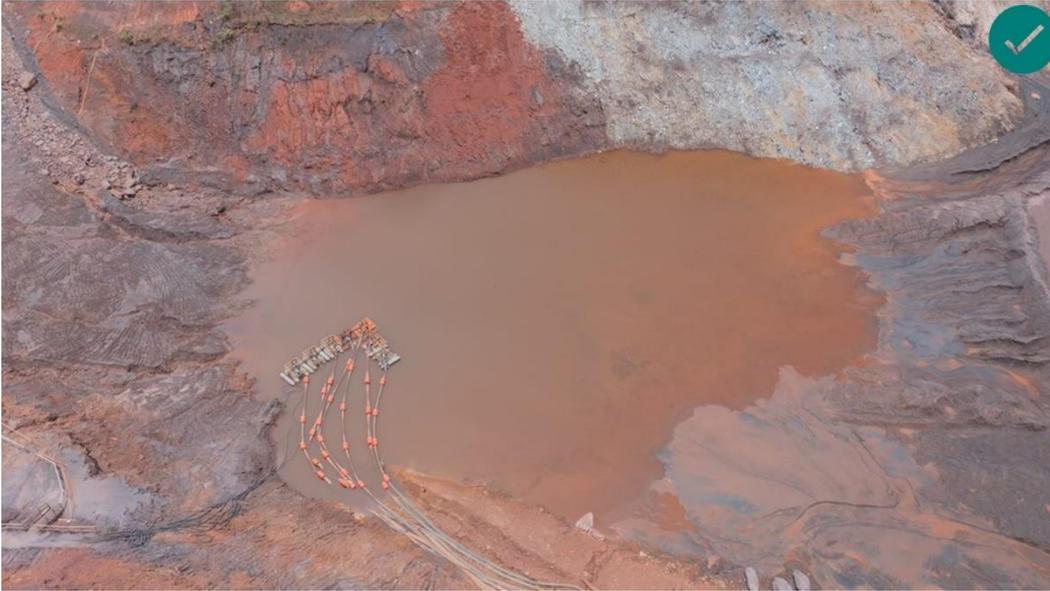
**Foto 1.** Montagem do sistema de bombeamento. (Fonte: Vale, 2023)

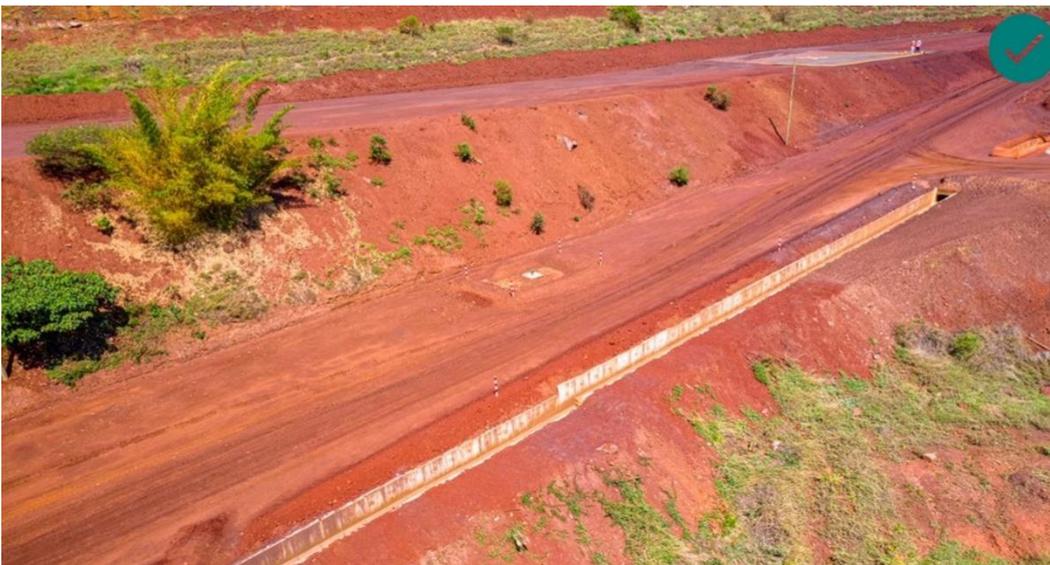
**Foto 2.** Canal de Cintura. (Fonte: Vale, 2023)

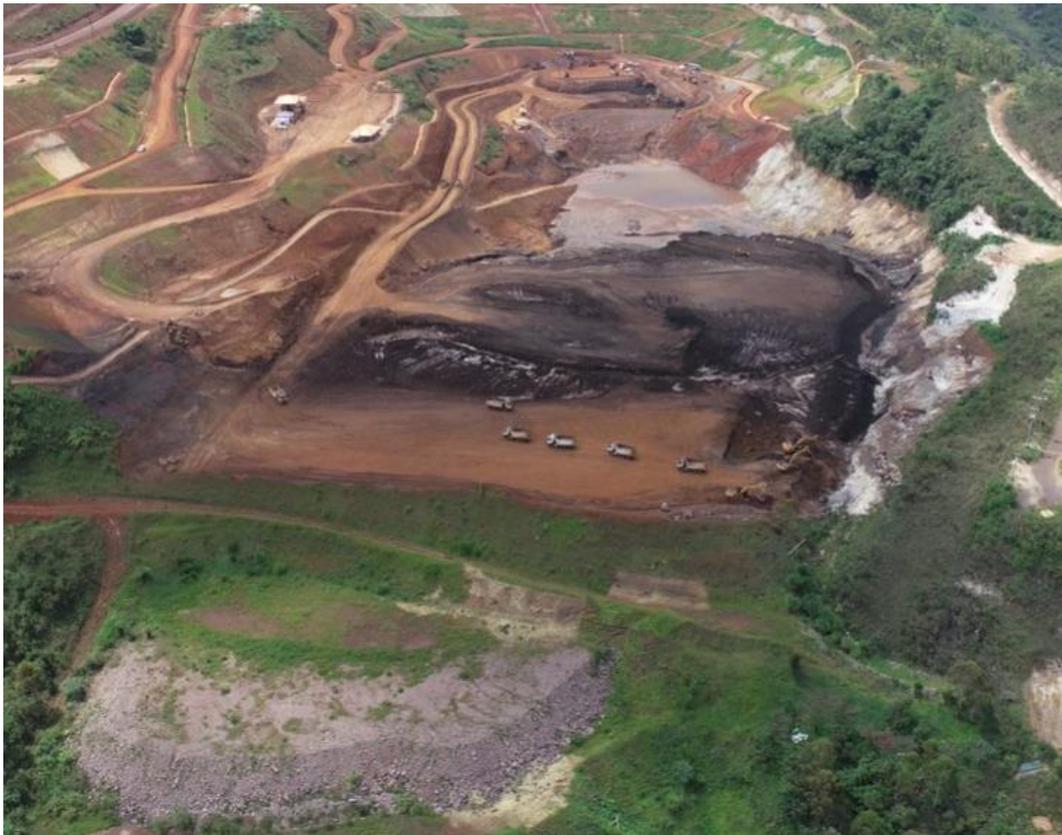
**Foto 3.** Continuação da escavação do extravasor da barragem: a cada etapa. (Fonte: Vale, 2023)

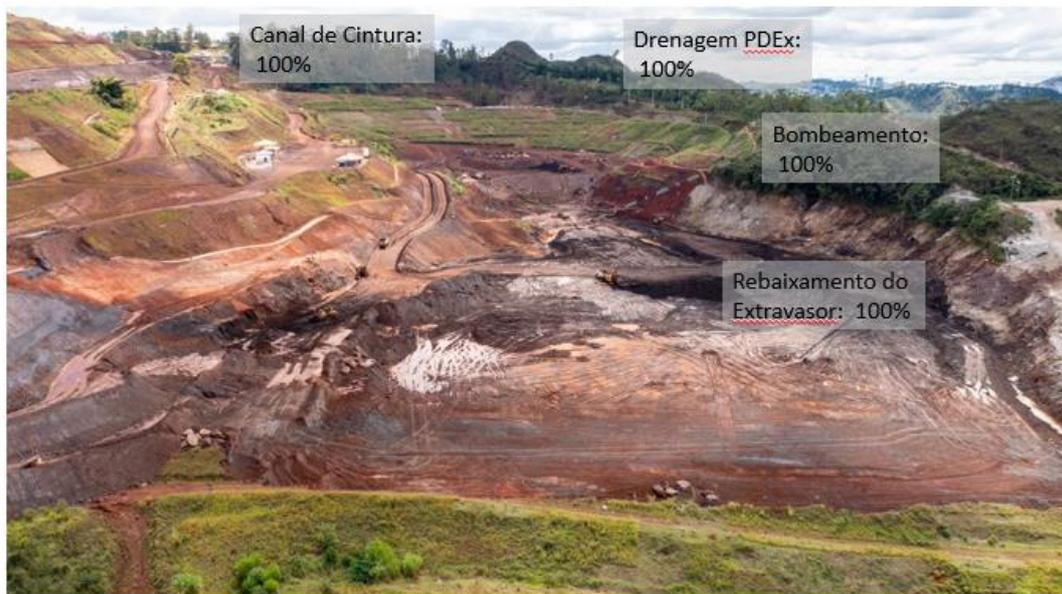
O resultado das obras para eliminar o aporte de águas superficiais pode ser visto na **Foto 4**.

**Foto 4.** Visão geral das obras para eliminar a contribuição das águas (Fonte: Vale, 2023).

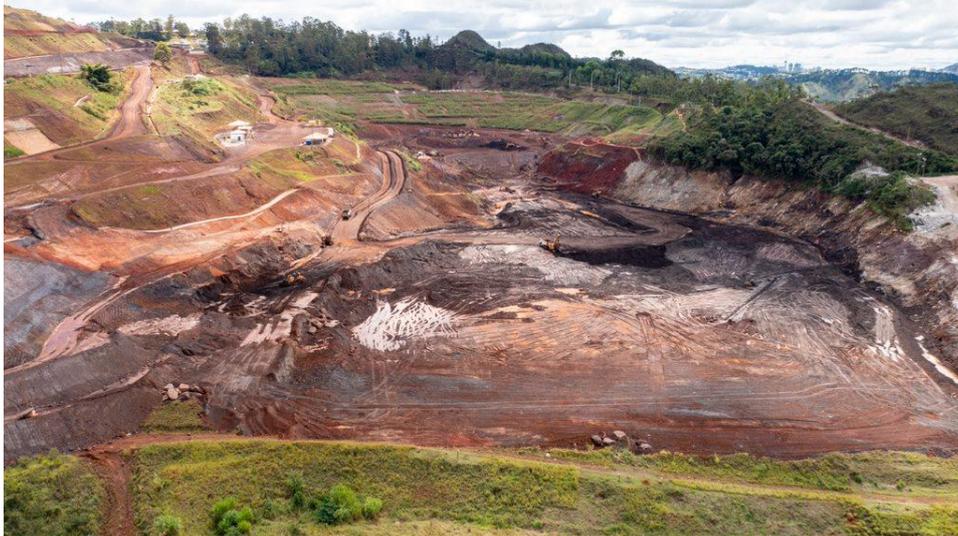
**Foto 5.** Execução da etapa 06 da descaracterização. (Fonte: Vale, 2023)

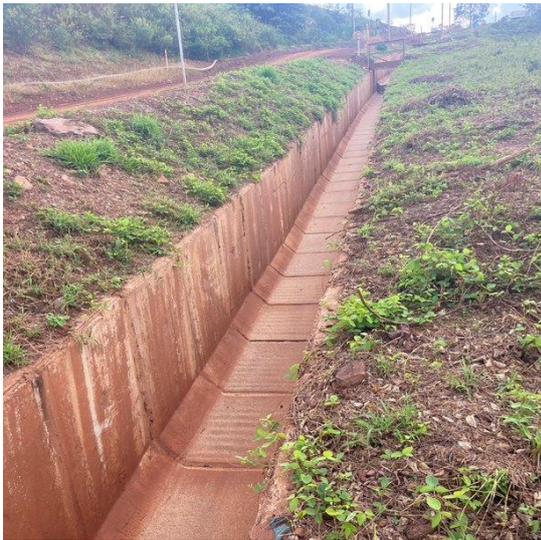
Todo sistema de drenagem encontra-se em ótimo estado de conservação e são realizadas inspeções frequentes para avaliar as condições das estruturas de drenagem quanto à presença de rachaduras, anomalias, condições de limpeza, entre outros. Algumas das estruturas podem ser observadas da **Foto 6** até a **Foto 11**.

**Foto 6.** Canal de cintura - Obras de descaracterização da barragem B3/B4. (Fonte: Vale, 2023)

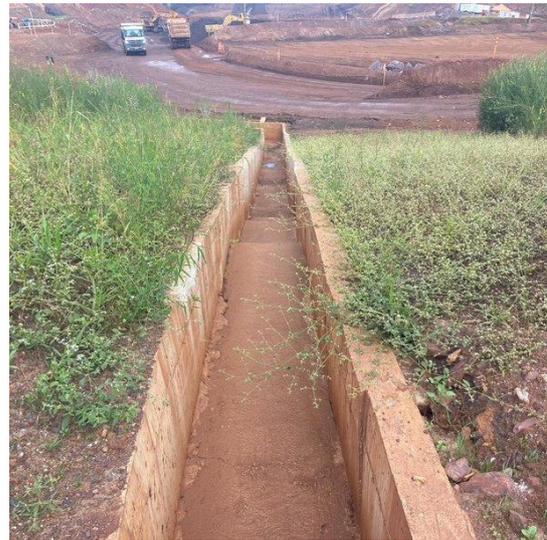
**Foto 7.** Canaletas e drenagens PDEX - Obras de descaracterização da barragem B3/B4. (Fonte: Vale, 2023)

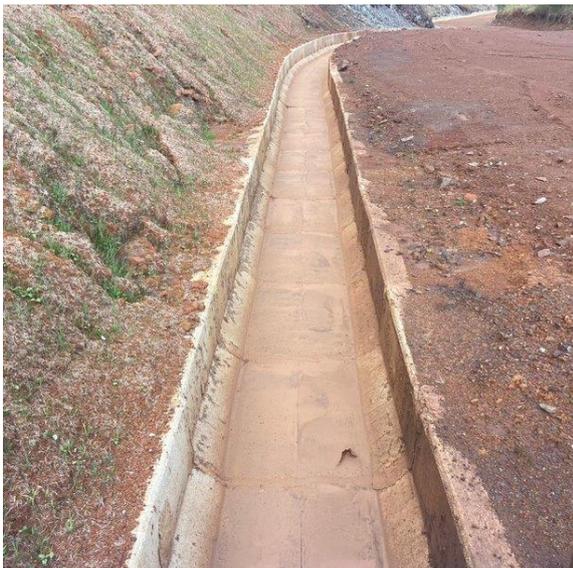
**Foto 8.** Canaletas e drenagens PDEX - Obras de descaracterização da barragem B3/B4. (Fonte: Vale, 2023)

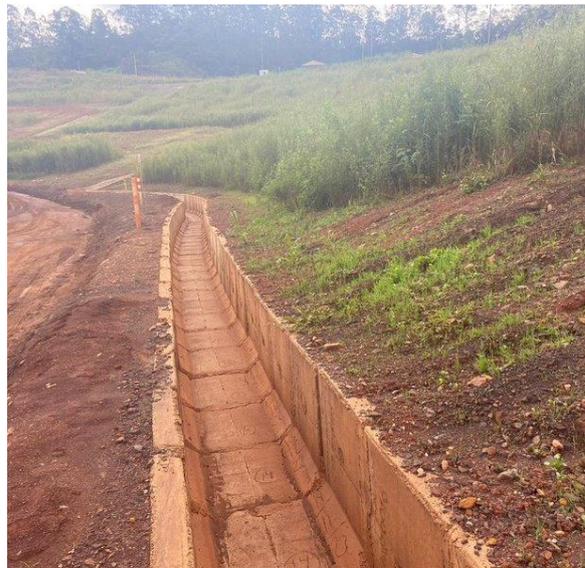
**Foto 9.** Canaletas e drenagens PDEX - Obras de descaracterização da barragem B3/B4. (Fonte: Vale, 2023)

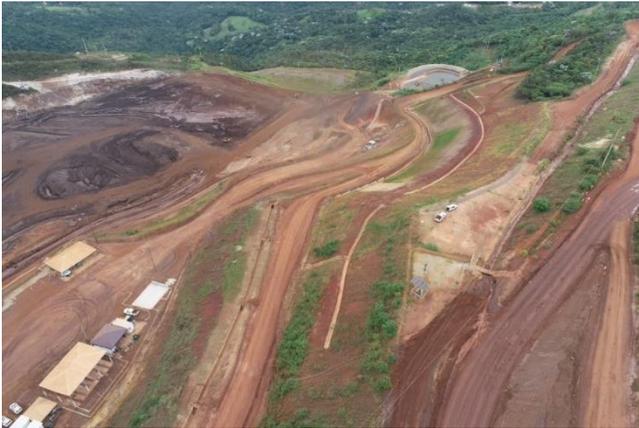
**Foto 10.** Vista superior canaletas e canal de cintura – Obras de descaracterização B3/B4. Fonte: Vale, 2023.

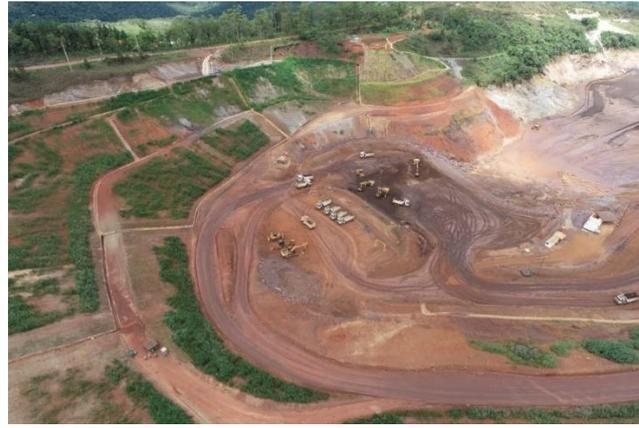
**Foto 11.** Vista superior canaletas e sistemas de drenagens – Obras de descaracterização B3/B4. Fonte: Vale, 2023.

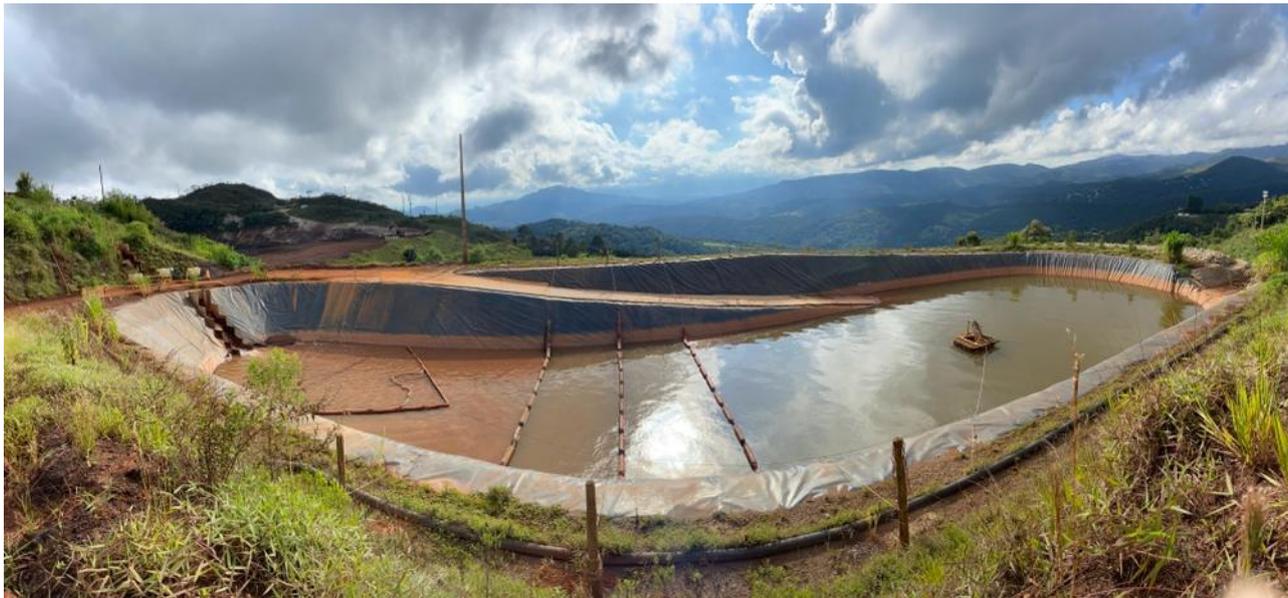
**Figura 12:** Sump da obra de descaracterização da barragem B3/B4. São realizados controles de turbidez a montante e a jusante das cortinas de turbidez. (Fonte: Vale, 2023)

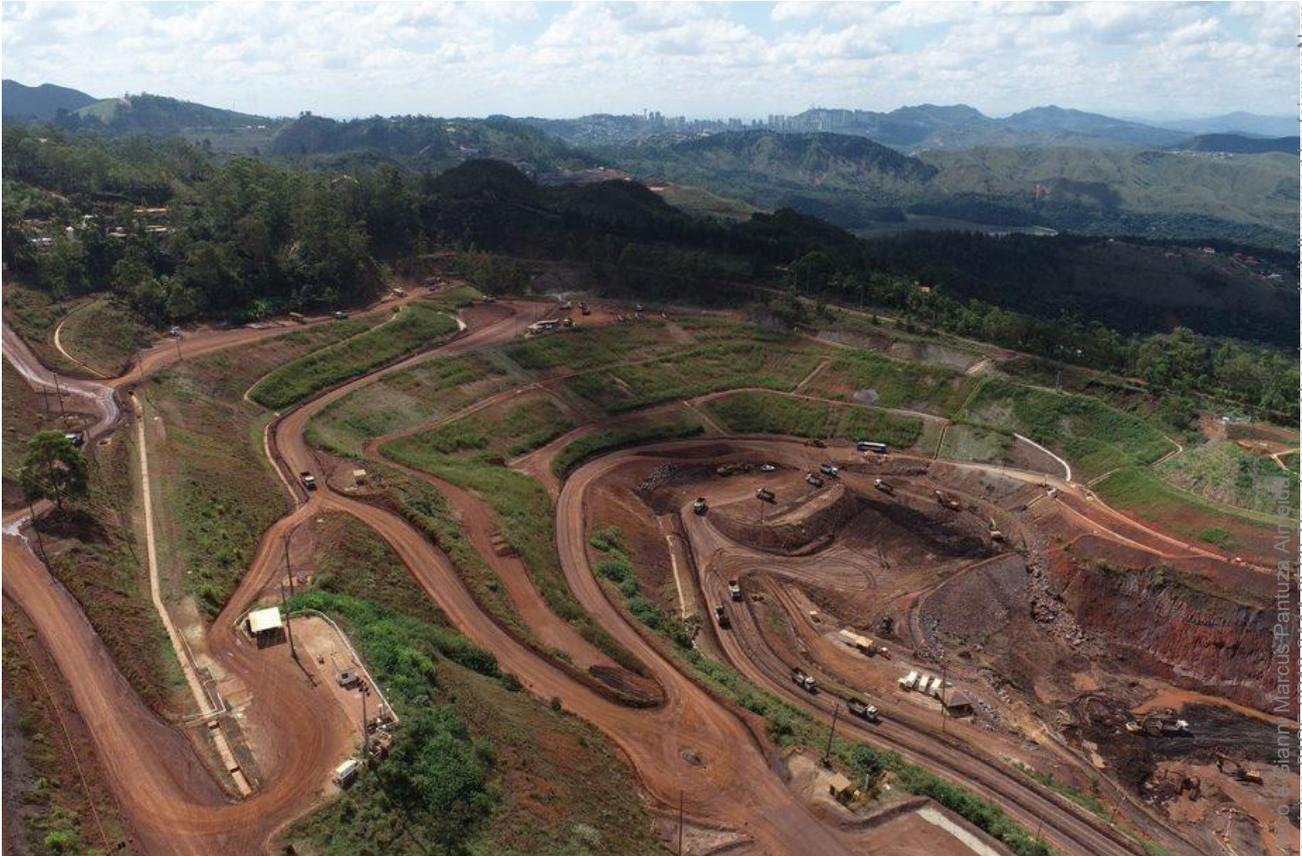
Cabe salientar que o monitoramento da recuperação das áreas é realizado através de visitas periódicas *in loco* e imagens de drone para que se possa planejar as ações de manutenção da área que está em processo de recuperação. Na figura abaixo, é possível visualizar as condições atuais das áreas revegetadas. **(Foto 25).**

**Foto 25.** Germinação das áreas após técnicas de RAD. (Fonte: Vale, 2023).
