**RELATÓRIO TRIMESTRAL
MAIO/2024 A JULHO 2024
OBRAS DE DESCARACTERIZAÇÃO DE BARRAGENS ALTEADAS PELO MÉTODO DE MONTANTE**

**BARRAGEM B3/B4
MINA MAR AZUL, NOVA LIMA - MG
PROCESSO SEI 2090.01.0001327/2022-35**

**NOVA LIMA, MG
AGOSTO DE 2024**

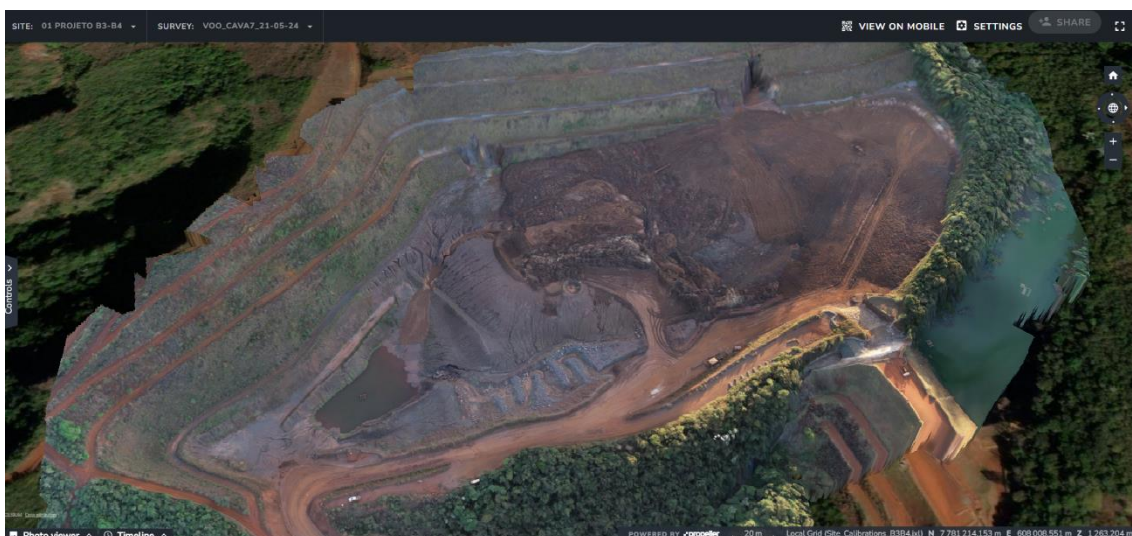
A **Figura 5** mostra a situação da cava 7 em maio de 2024.

Figura 5. Cava 7 – 21/05/2024.

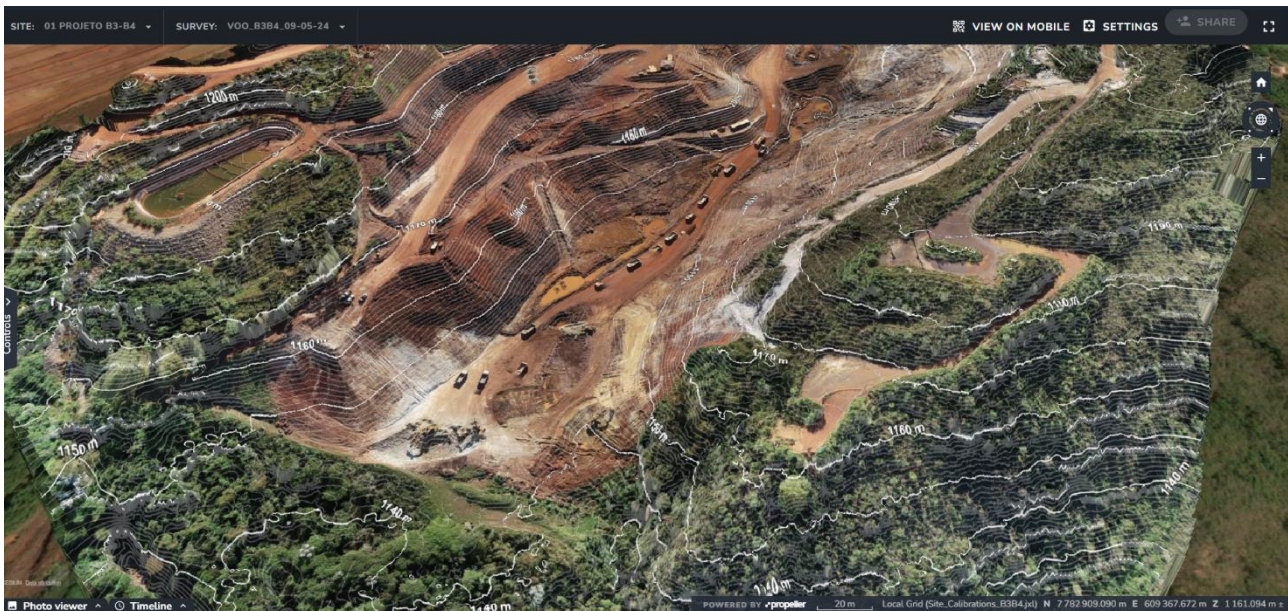
Os levantamentos topográficos foram realizados ao menos 1 vez por semana. Abaixo consta o levantamento topográfico na fase final de construção da etapa 18 (**Figura 6**).

Figura 6. Barragem B3B4 – Etapa 18 -Topografia 09 de maio/2024.

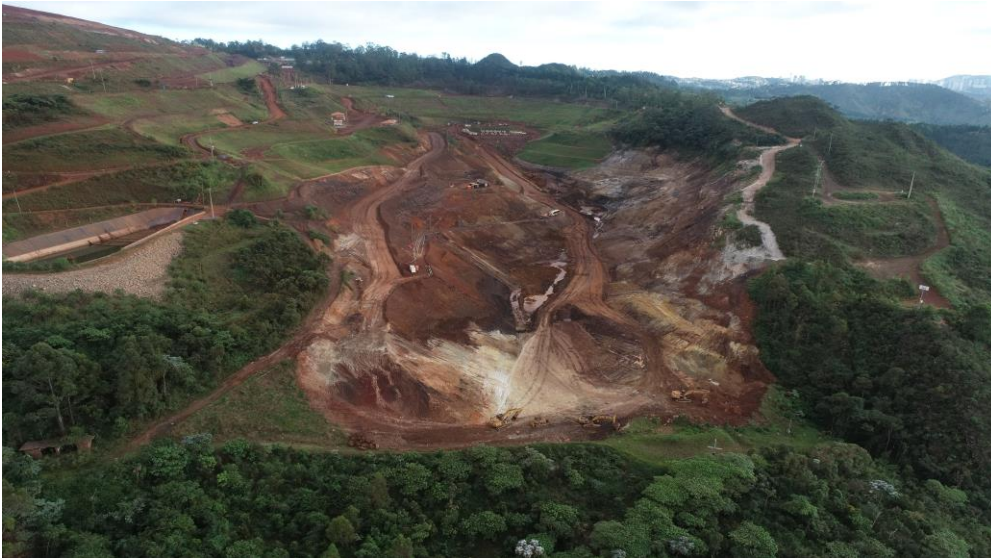
A **Foto 1** evidencia a conclusão das obras em maio de 2024:

Foto 1. Finalização da descaracterização. (Fonte: Vale, maio 2024).

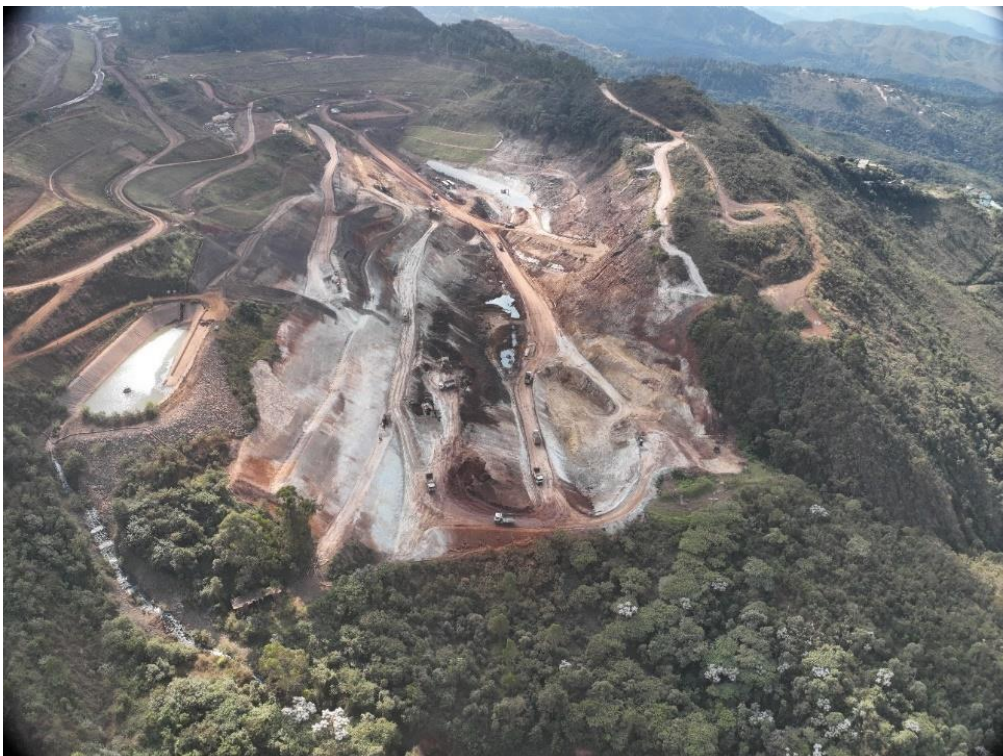
A **Foto 2** apresenta os avanços das atividades do PRAD em execução na barragem após a conclusão das obras de descaracterização. Estas atividades consistem na regularização dos taludes remanescentes através de cortes e aterros, implantação de uma bacia de contenção de sedimentos, canal de restituição, drenagens superficiais e proteção vegetal dos taludes.

Foto 2. Execução do PRAD. (Fonte: Vale, junho 2024).

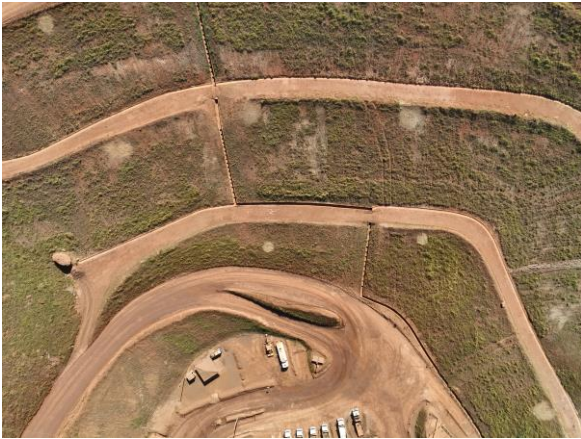
Foto 3. Canaletas e drenagens – PDE-X. (Fonte: Vale, 15 de julho de 2024).

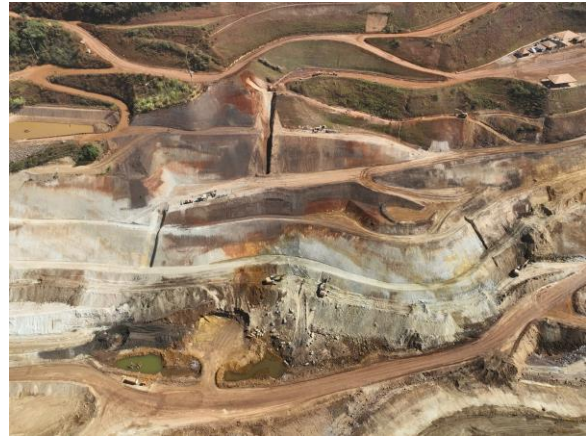
Foto 4. Vista da construção de canais de drenagem da ombreira direita. - Obras de execução do PRAD. (Fonte: Vale, 15 de julho de 2024).

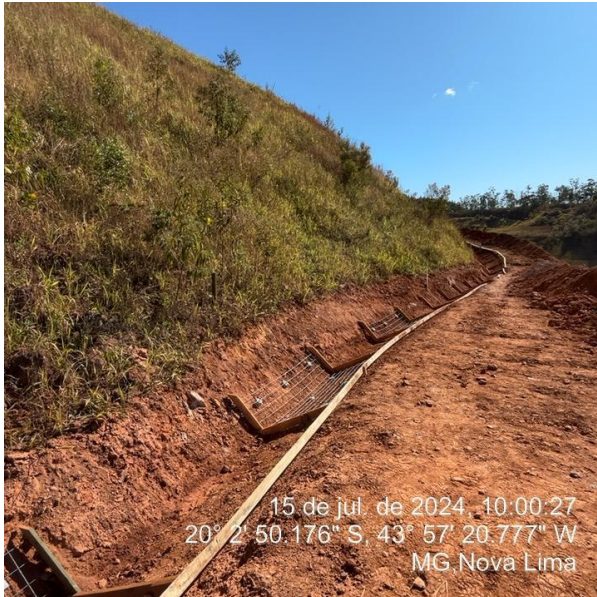
Foto 5. Execução de canaletas na ombreira direita - Obras de execução do PRAD. (Fonte: Vale, julho de 2024).

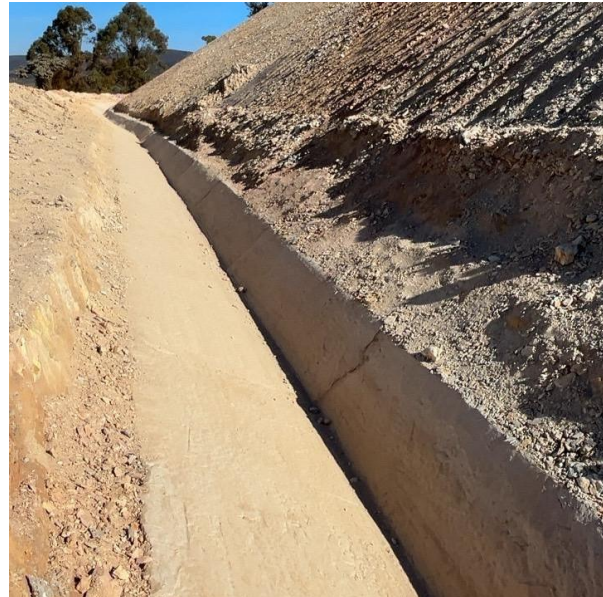
Foto 6. Execução de canaletas na ombreira direita - Obras de execução do PRAD (Fonte: Vale, julho de 2024).

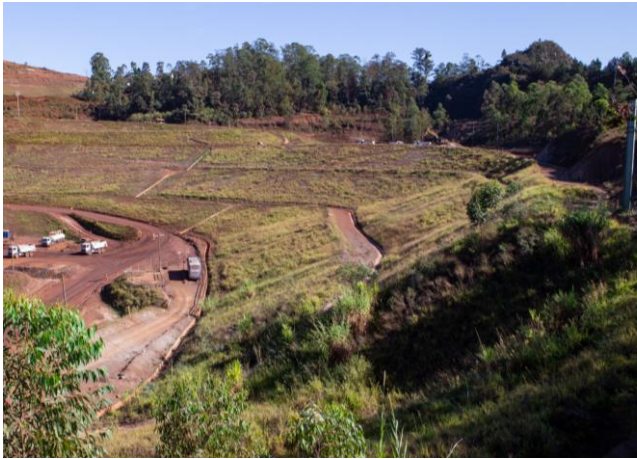
Foto 7. Revegetação bem estabelecida na PDE-X – período de seca. (Fonte: Vale, 08 de julho de 2024).

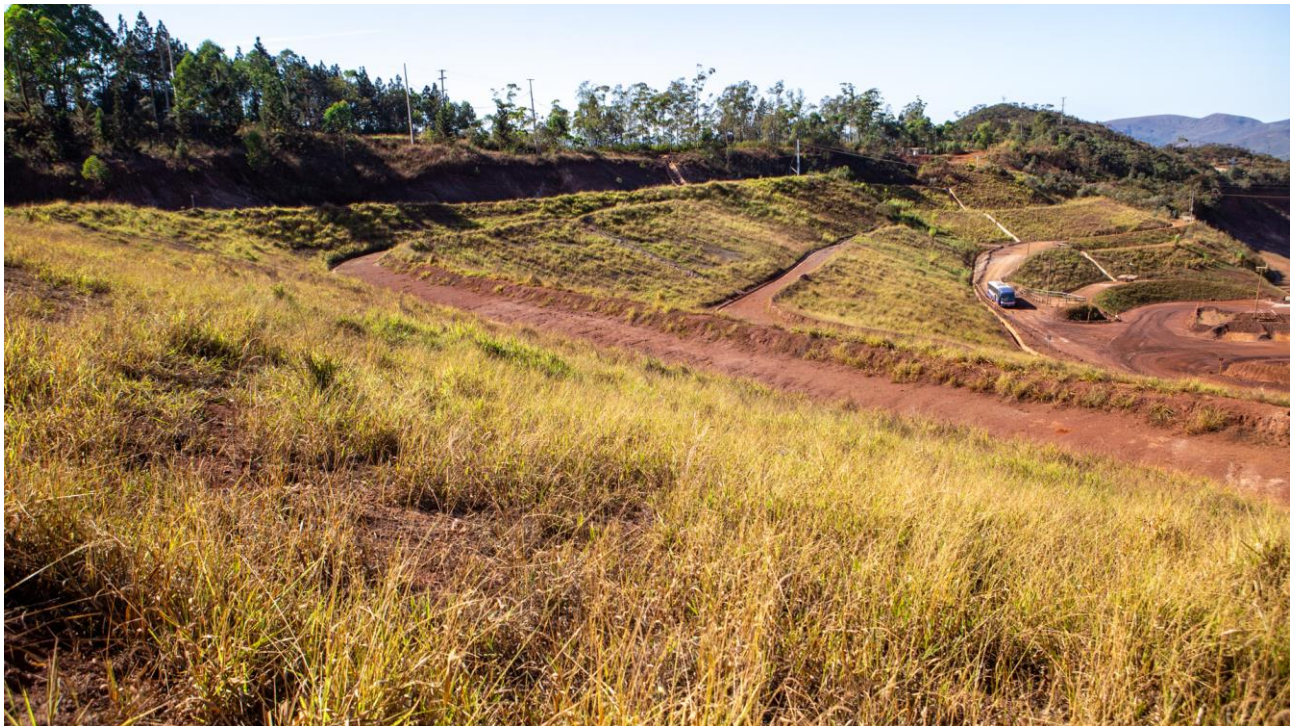
Foto 9. Processo de revegetação através de aplicação de MVP bem estabelecida – período de seca. (Fonte: Vale, 08 de julho de 2024)

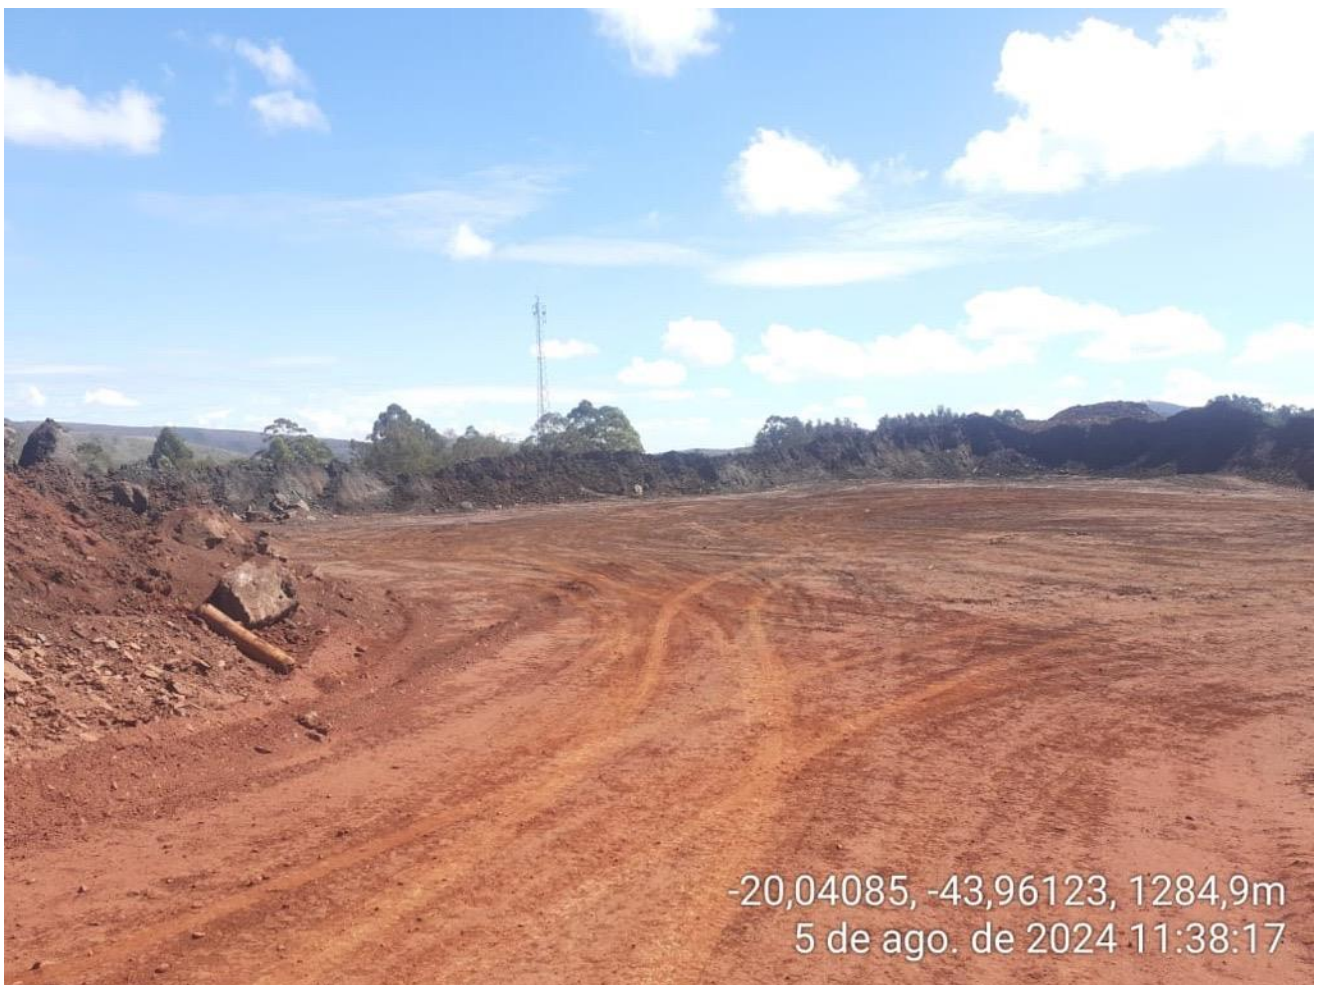
Foto 24. Área utilizada para disposição temporária de rejeitos.
