**Assunto:** Relatório semestral e trimestral de acompanhamento das atividades de descaracterização da barragem Campo Grande (período de referência: fevereiro a abril de 2023) - Atendimento das cláusulas 3.1, 3.3 e 3.4 do TC Descaracterização.

### **OBRAS DE DESCARACTERIZAÇÃO DE BARRAGENS ALTEADAS PELO MÉTODO DE MONTANTE**

#### **BARRAGEM CAMPO GRANDE**

**COMPLEXO MARIANA, MARIANA – MG**

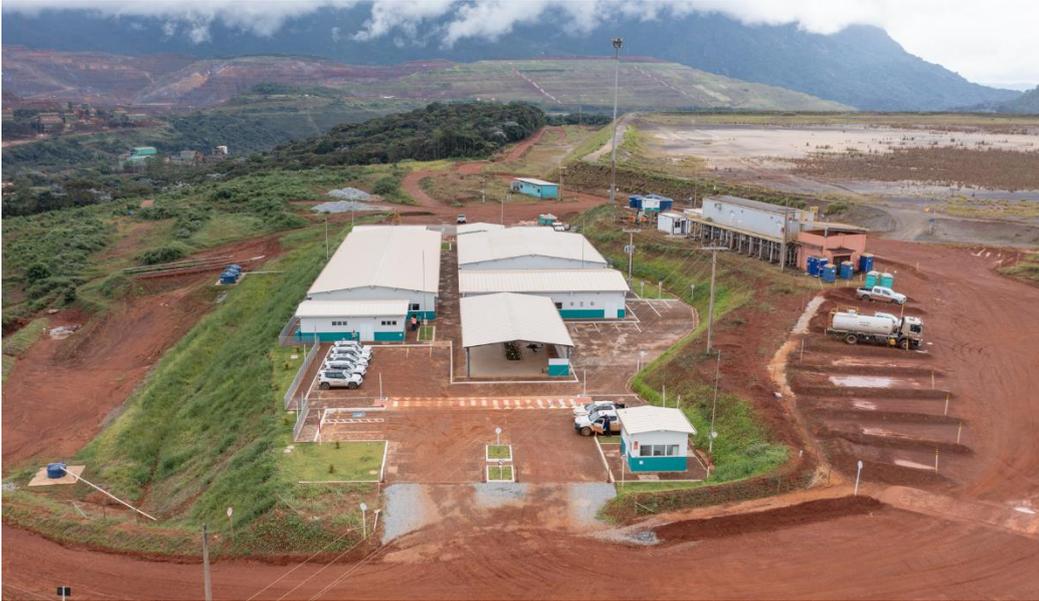
**Foto 1.** Canteiro de obras implantado para realização de serviços preliminares. (Fonte: Vale, 2023)

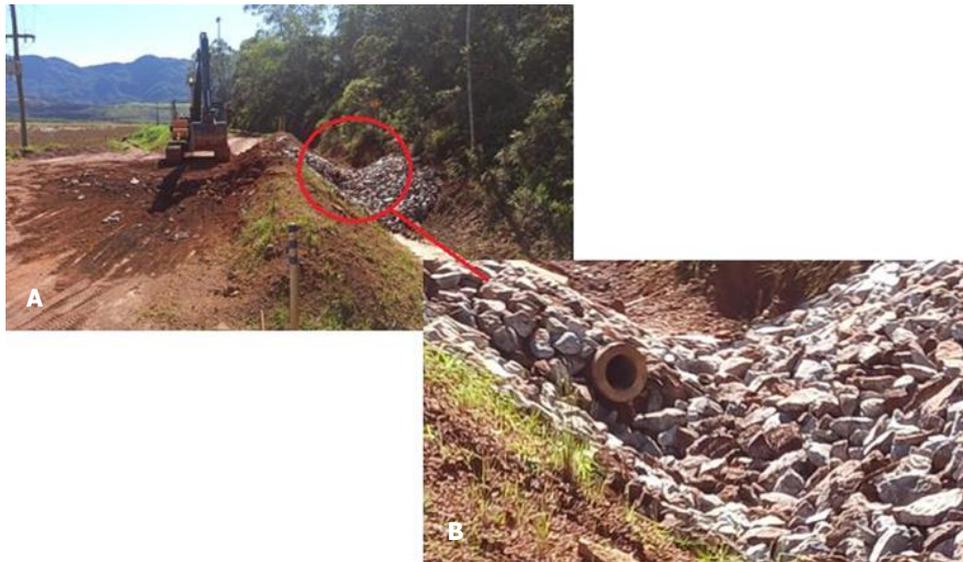
Neste período foi realizada a alteração do ponto de descarga do sistema de bombeamento do reservatório para o canal periférico/cintura, de forma a eliminar interferência da tubulação existente com as obras de tratamento de fundação do reforço do Maciço Principal (**Foto 2**).

**Foto 2.** A e B. Alteração do ponto de descarga do sistema de bombeamento. (Fonte: Vale, 2023)

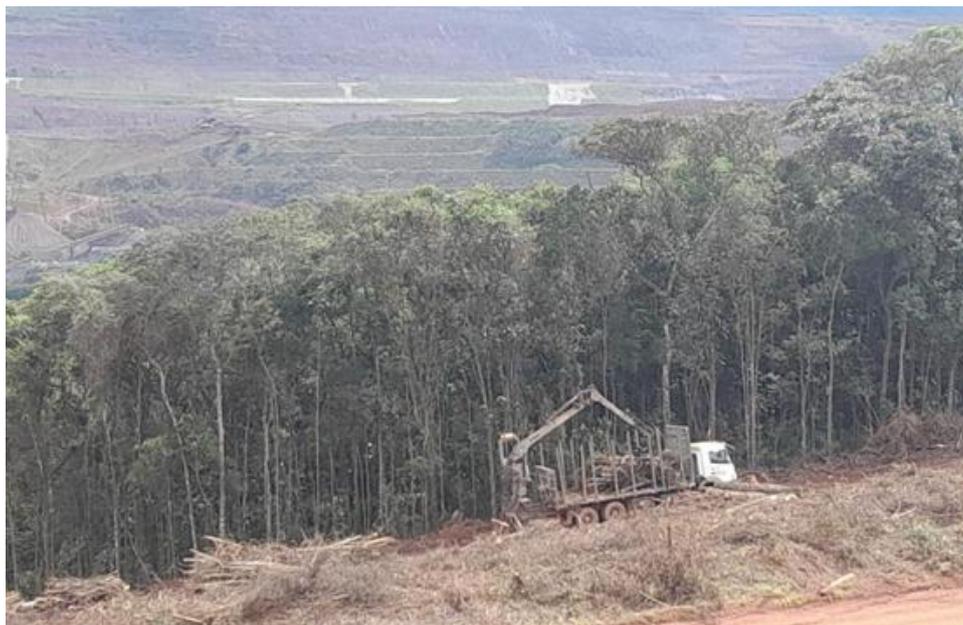
Foi realizada neste período a supressão vegetal das estruturas para início do tratamento de fundação para as obras de descaracterização da Barragem de Campo Grande (**Foto 3**).

**Foto 3.** Supressão vegetal para tratamento de fundação. (Fonte: Vale, 2023)

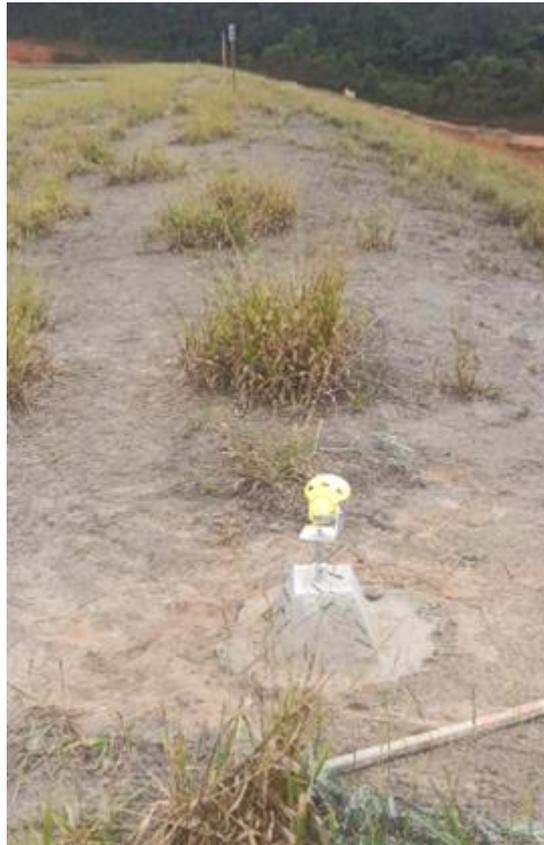
Neste período também foi realizada a instalação de marcos superficiais no Dique de Sela e Maciço Principal para acompanhamento de possíveis deslocamentos superficiais durante as obras de tratamento da fundação dos reforços (**Foto 4**).

**Foto 4.** Instalação de marcos superficiais. (Fonte: Vale, 2023)

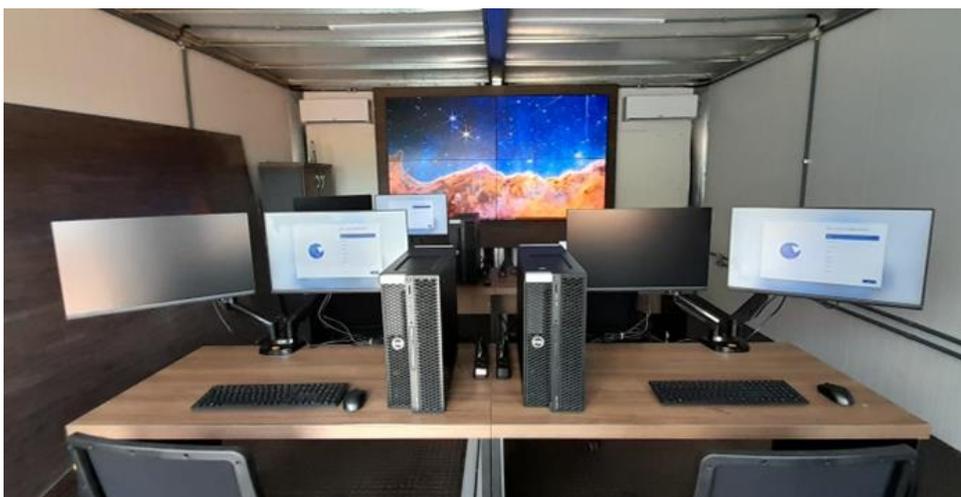
Foi realizada a montagem do Núcleo de Monitoramento Geotécnico (CMG) a ser utilizado durante as obras de descaracterização, para controle mais intensivo e contínuo do monitoramento por instrumentação, com equipes dedicadas para monitoramento e manutenção do sistema (**Foto 5**).

**Foto 5.** Montagem do Núcleo de Monitoramento Geotécnico. (Fonte: Vale, 2023)

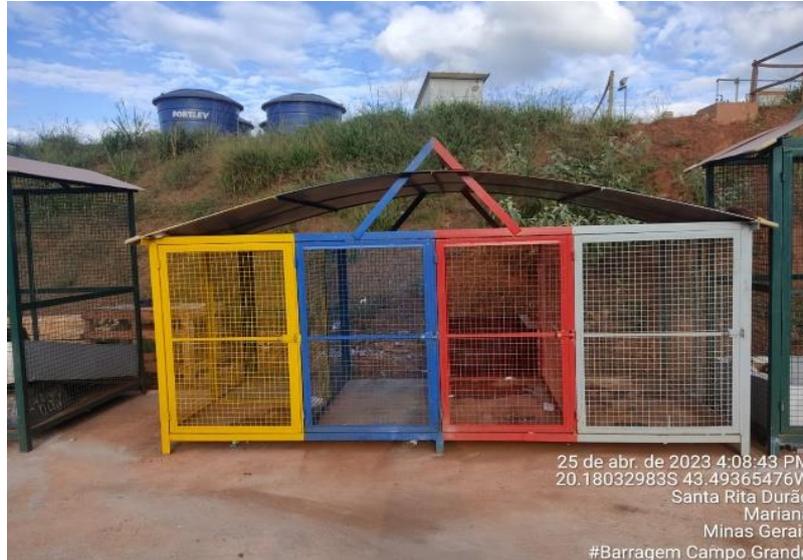
diariamente e armazenados no Depósito Intermediário de Resíduos (DIR), observando as disposições da Resolução CONAMA nº 275/01, até serem destinados para empresas ambientalmente adequadas (**Foto 7**).

**Foto 7.** Depósito intermediário de resíduos, no canteiro de obras. (Fonte: Vale, 2023)

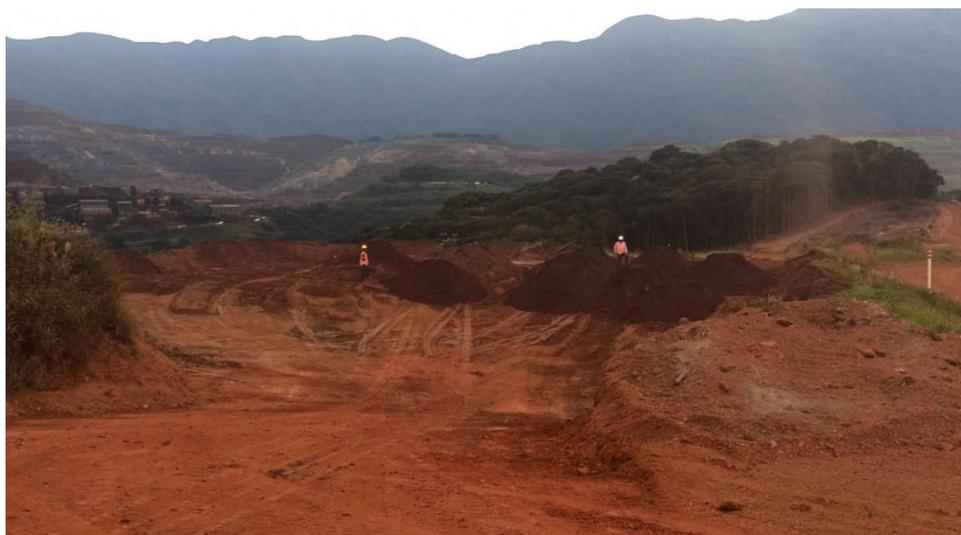
Foram iniciadas as atividades de supressão vegetal e limpeza superficial de top soil. O material está sendo armazenado em uma área de disposição de material excedente (ADME), nas proximidades do canteiro de obras.

**Foto 8.** Disposição de material de limpeza superficial na ADME. (Fonte: Vale, 2023)

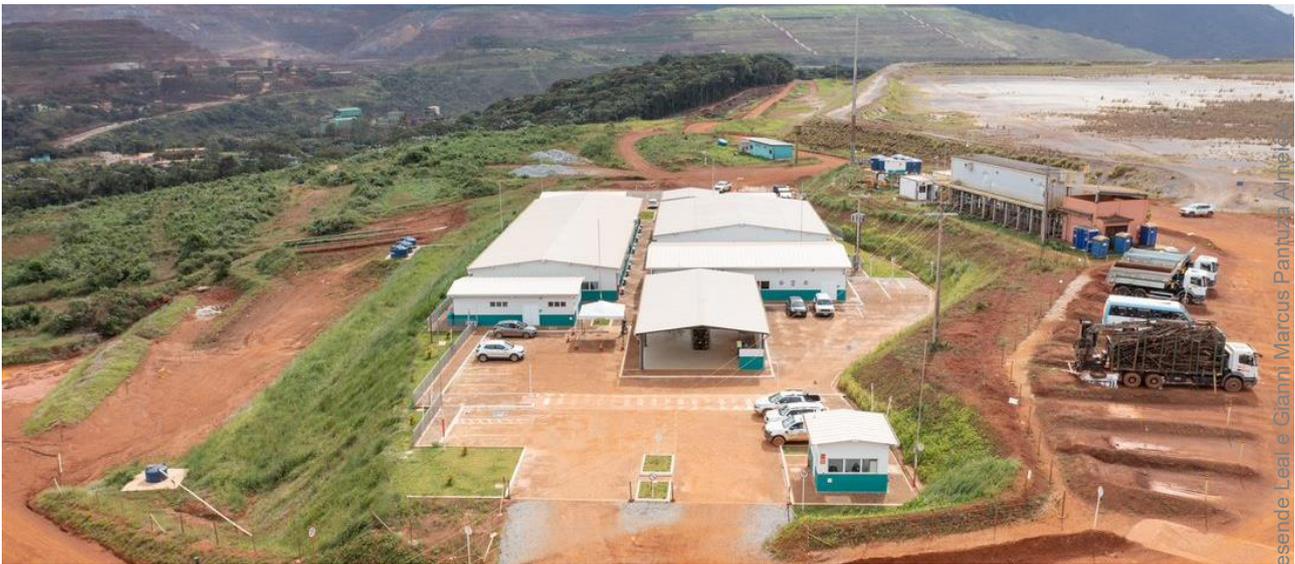
**Foto 9.** Serviços preliminares (Early Works) para reforço. (Fonte: Vale, 2023)

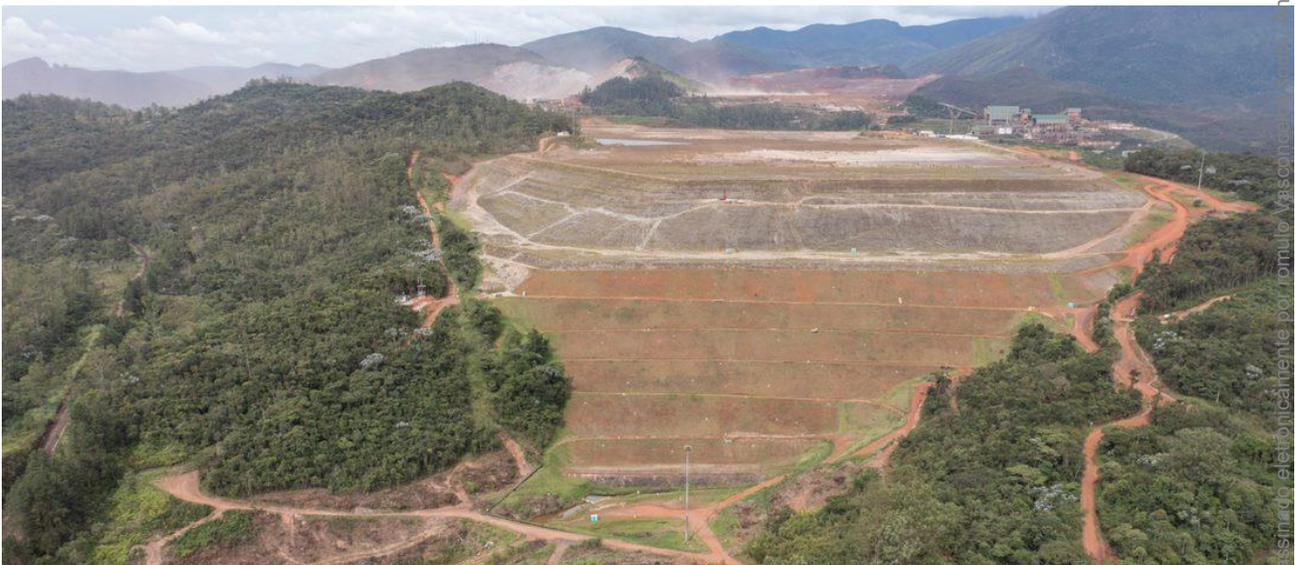
**Foto 10.** Sondagens no maciço principal e Dique Norte Sul. (Fonte: Vale, 2023)
