RELATÓRIO TRIMESTRAL MAIO DE 2024 A JULHO DE 2024
OBRAS DE DESCARACTERIZAÇÃO DE BARRAGENS ALTEADAS PELO MÉTODO DE MONTANTE

BARRAGEM CAMPO GRANDE
COMPLEXO MARIANA, MARIANA – MG
PROCESSO SEI FEAM 2090.01.0001316/2022-41

NOVA LIMA, MG
AGOSTO DE 2024

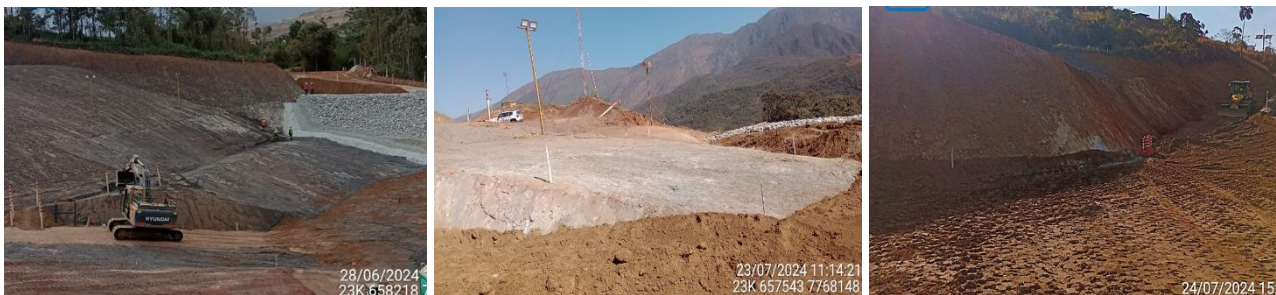
Foto 1, Foto 2 e Foto 3. Liberação de fundação Maciço Principal, Dique de Sela e Dique Norte Sul, respectivamente.

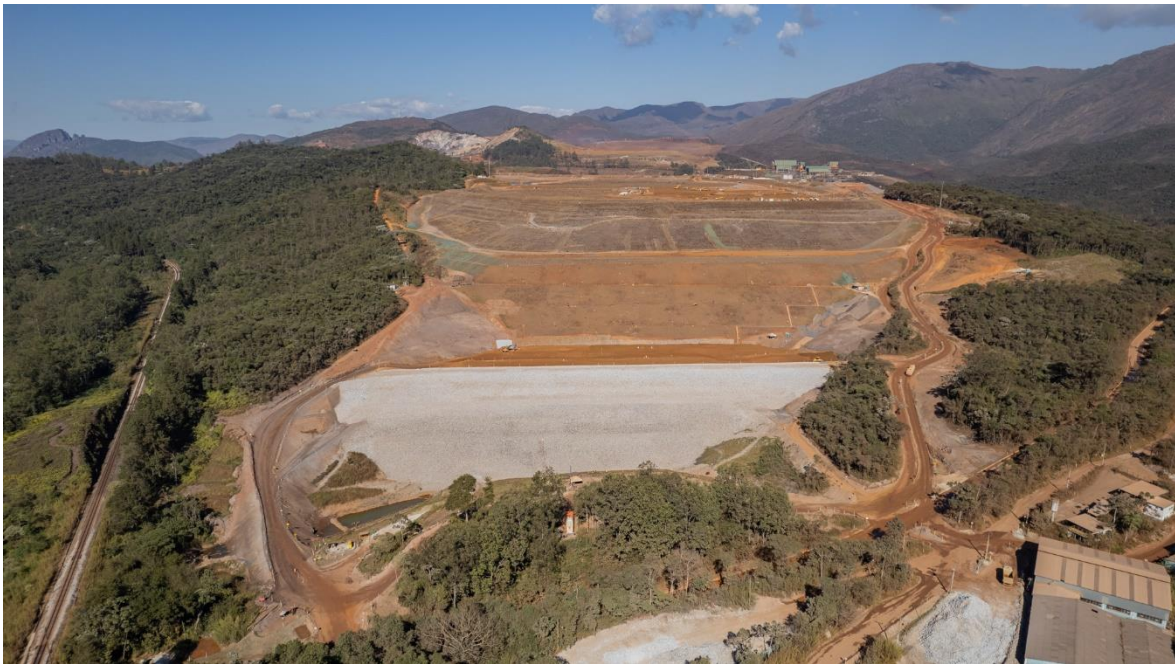
Maciço Principal: No período objeto do relatório foram realizadas atividades de enrocamento do reforço, execução da camada de transição com agregados para o aterro em estéril e aterro em estéril. O reforço em enrocamento foi concluído no mês de junho.

Foto 6. Obras no Maciço Principal – reforço em enrocamento e estéril.

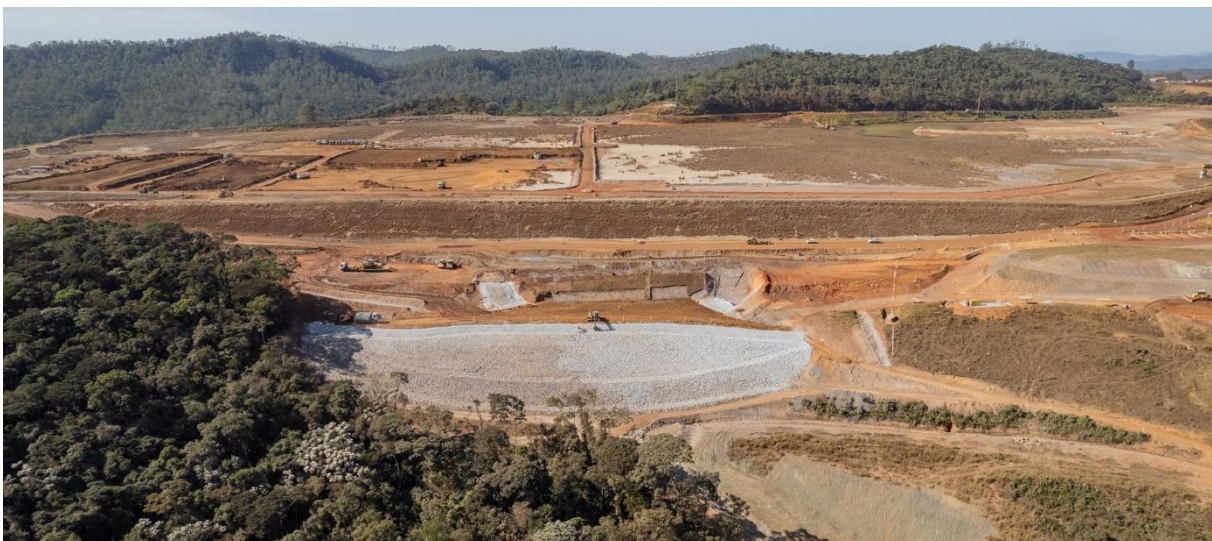
Dique de Sela: No período, foi retomada a execução do reforço em enrocamento, aplicação de agregados nos drenos das ombreiras e iniciou o reforço do aterro em estéril.

Foto 7. Obras no Dique de Sela – reforço em enrocamento e estéril.

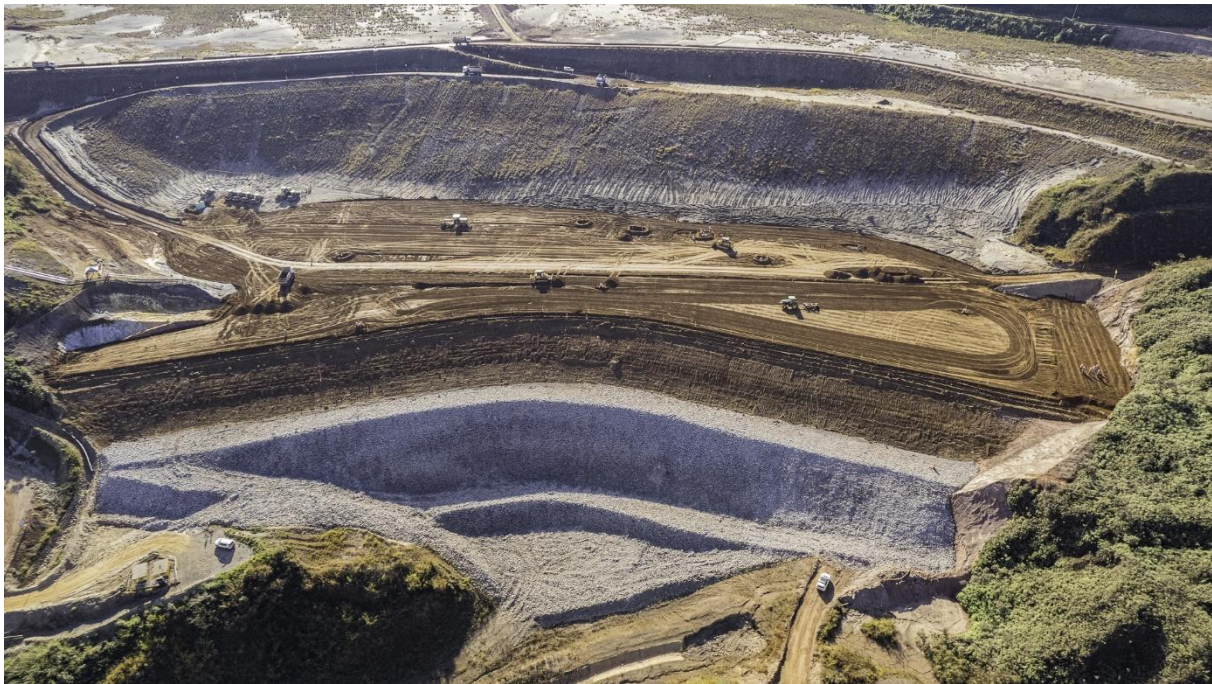
Dique Norte-Sul: No período, foi concluído o reforço em enrocamento e está em execução o reforço de aterro em estéril.

Foto 8. Obras no Dique Norte-Sul – reforço em enrocamento e estéril.

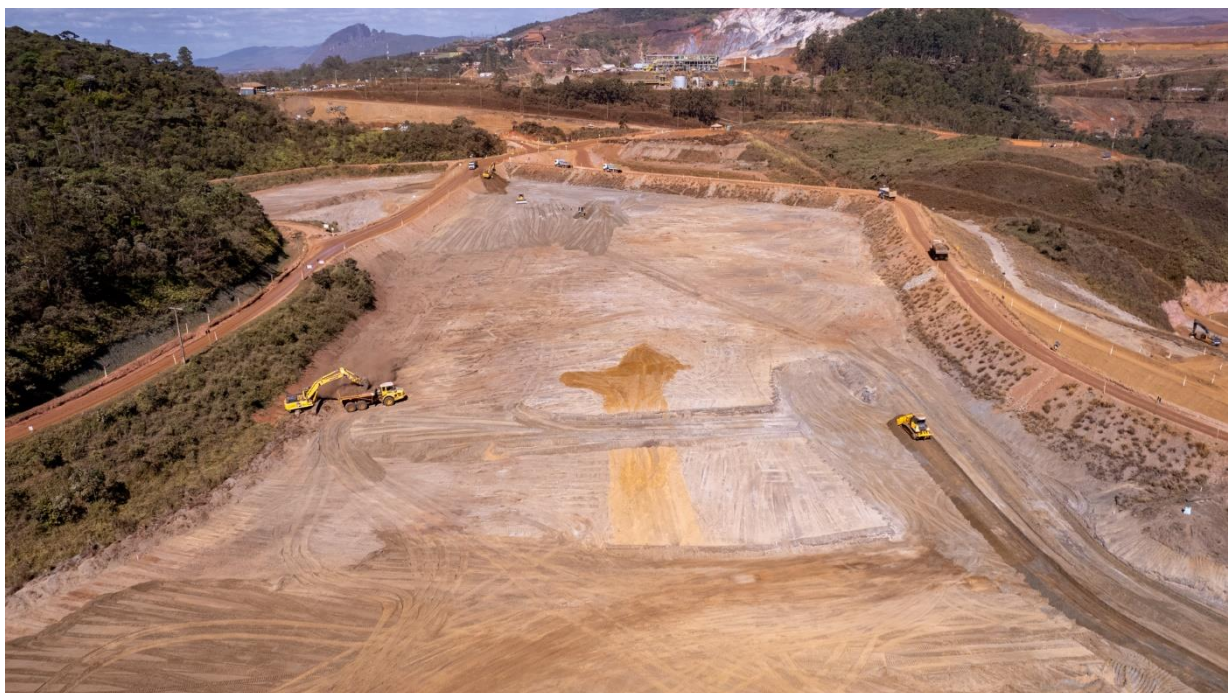
Regreide: No mês de julho, foram iniciadas as atividades de remoção de topsoil e escavação para nivelamento da estrutura.

Foto 9. Obras no Regreide – limpeza e escavação.

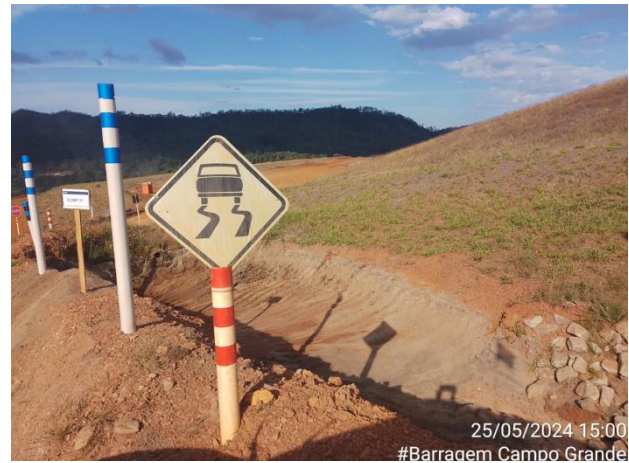
Foto 13. Desassoreamento de sump adjacente ao acesso. Fonte: Vale, julho/2024

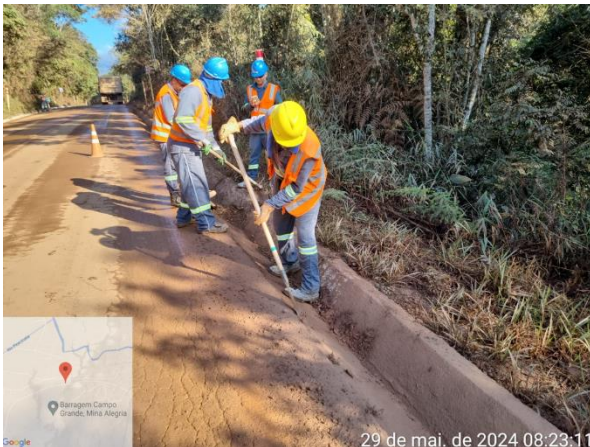
Foto 14. Limpeza de canaleta. Fonte: Vale, julho /2024

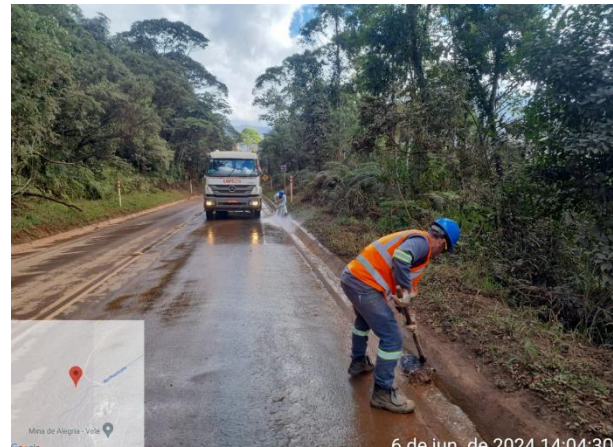
Foto 15. Limpeza de canelata. Fonte: Vale, julho/2024.
