**RELATÓRIO TRIMESTRAL**

**MAIO DE 2024 A JULHO DE 2024**

**OBRAS DE DESCARACTERIZAÇÃO DE BARRAGENS ALTEADAS PELO MÉTODO DE MONTANTE**

**BARRAGEM DOUTOR**

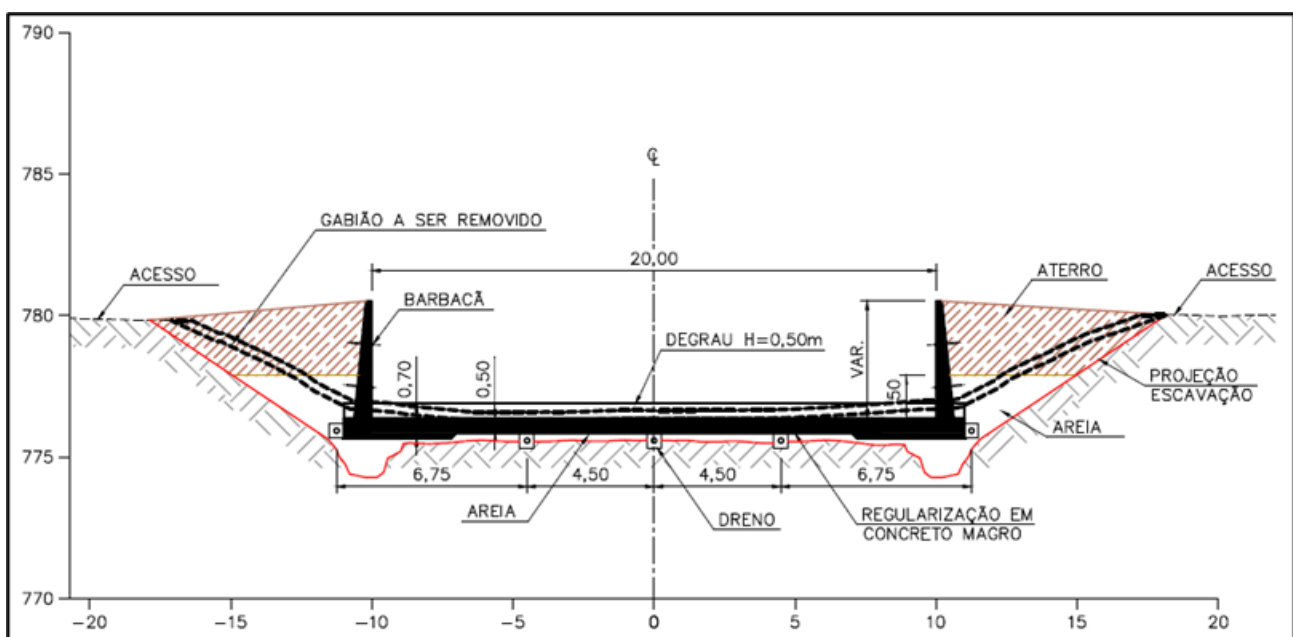
**Figura 3.** Seção típica do Extravasor da Barragem Doutor.

Estas anomalias se intensificaram com o início do período chuvoso, razão pela qual foi necessário refazer o projeto substituindo o trecho em gabião por concreto armado, conforme abaixo (**Figura 3**).

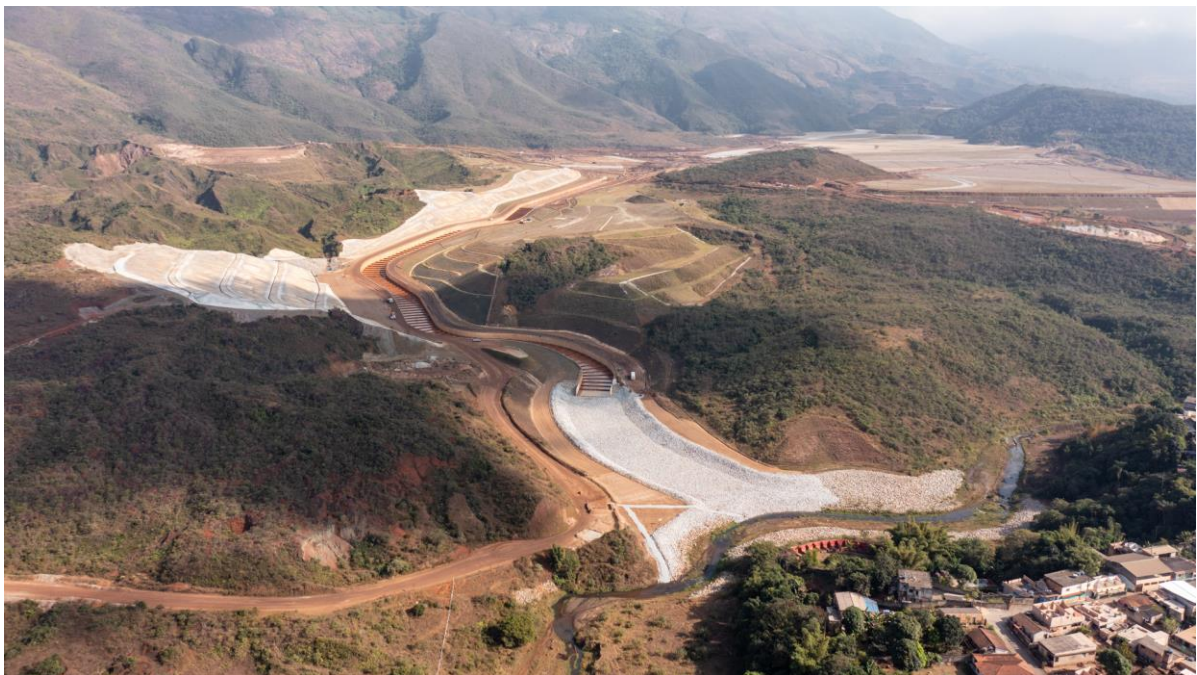
As obras do canal extravasor foi concluída. Em junho de 2024 foi concluído a bacia de restituição, limpeza e revegetação das áreas adjacentes.

**Foto 1.** Obra bacia de restituição (03/07/24).

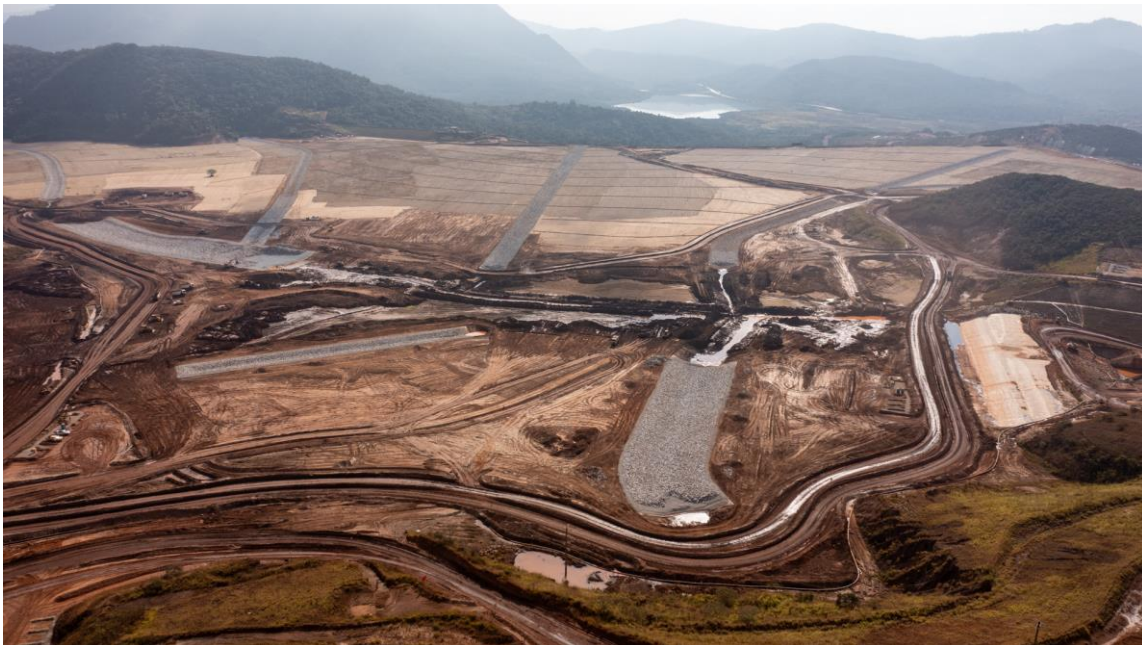
**Foto 2.** Reconformação do reservatório (Foto 03/07/24).

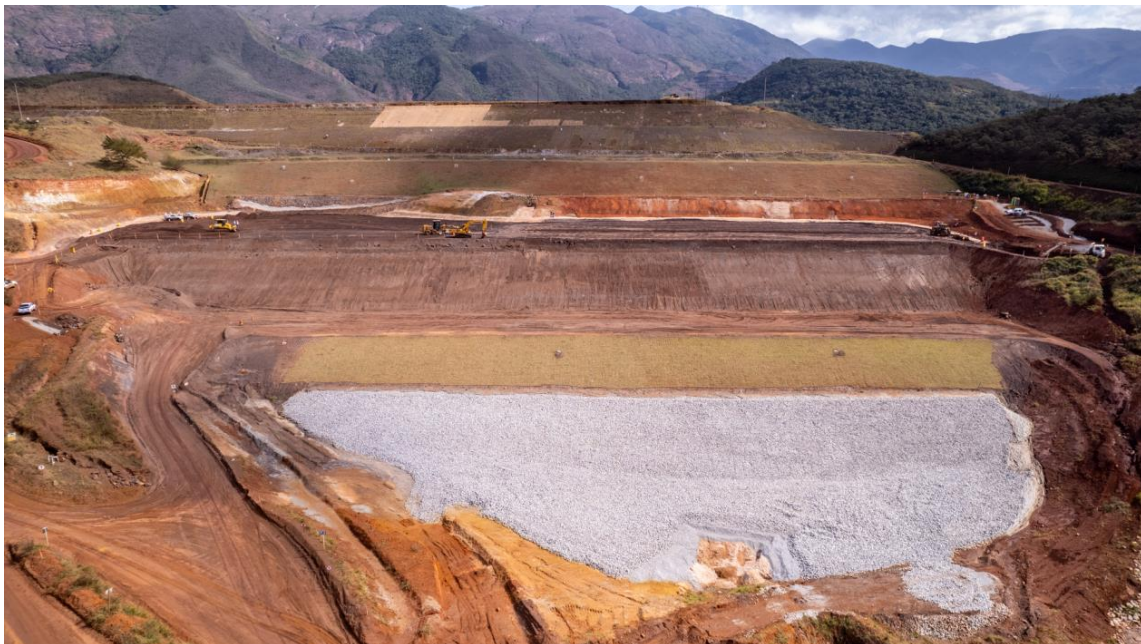
- Volume de aterro Dique 01 442.960,09mil m<sup>3</sup> (21% do trabalho concluído - *data: 27/06/24*);
- Principais equipamentos: 2 escavadeiras, 1 trator, 8 caminhões e 1 rolo.

**Foto 3.** Tratamento de fundação do Dique 1 (Imagem de 03/07/24).

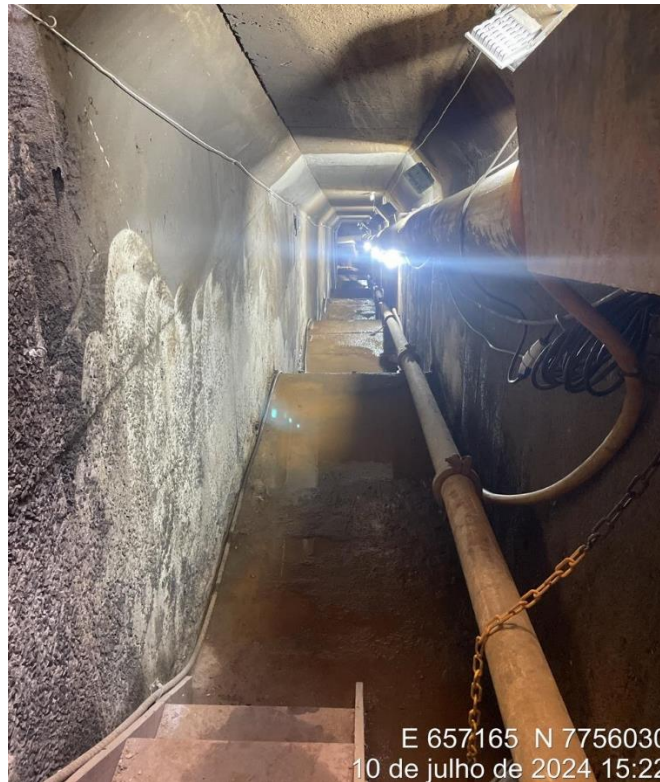
O tamponamento da galeria do Dique 03 teve início em 24/06/2024. Durante essa atividade, instalou-se o sistema de iluminação e ventilação da estrutura. Além disso, realizou-se a limpeza preliminar da galeria por meio de hidrojateamento. Para tratar trincas e fissuras, aplicou-se injeção de poliuretano, enquanto nas juntas de dilatação, utilizou-se injeção de gel acrílico. Atualmente, as atividades de apicoamento e montagem de formas estão em andamento.

**Foto 4.** Tamponamento da Tulipa Foto 10/07/24 (Em andamento) - Término previsto – 11/04/2025.

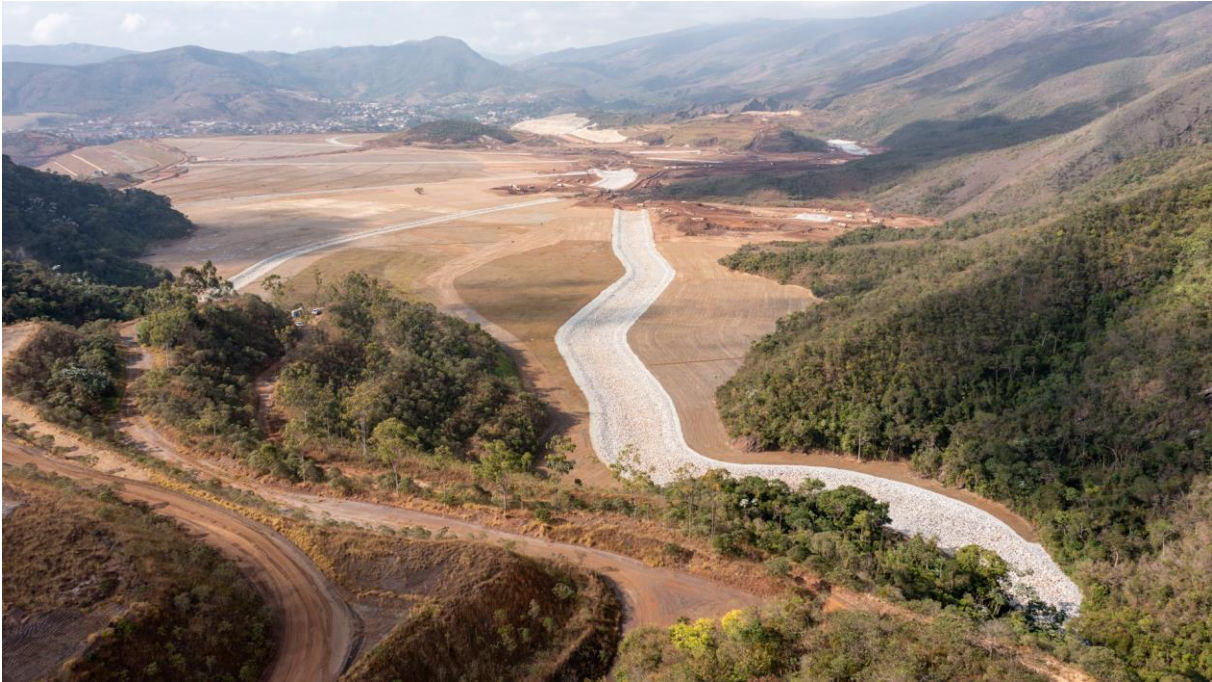
**Foto 5.** Reconformação do reservatório – Canal 1 foto dia 03/07/24 (Em andamento).

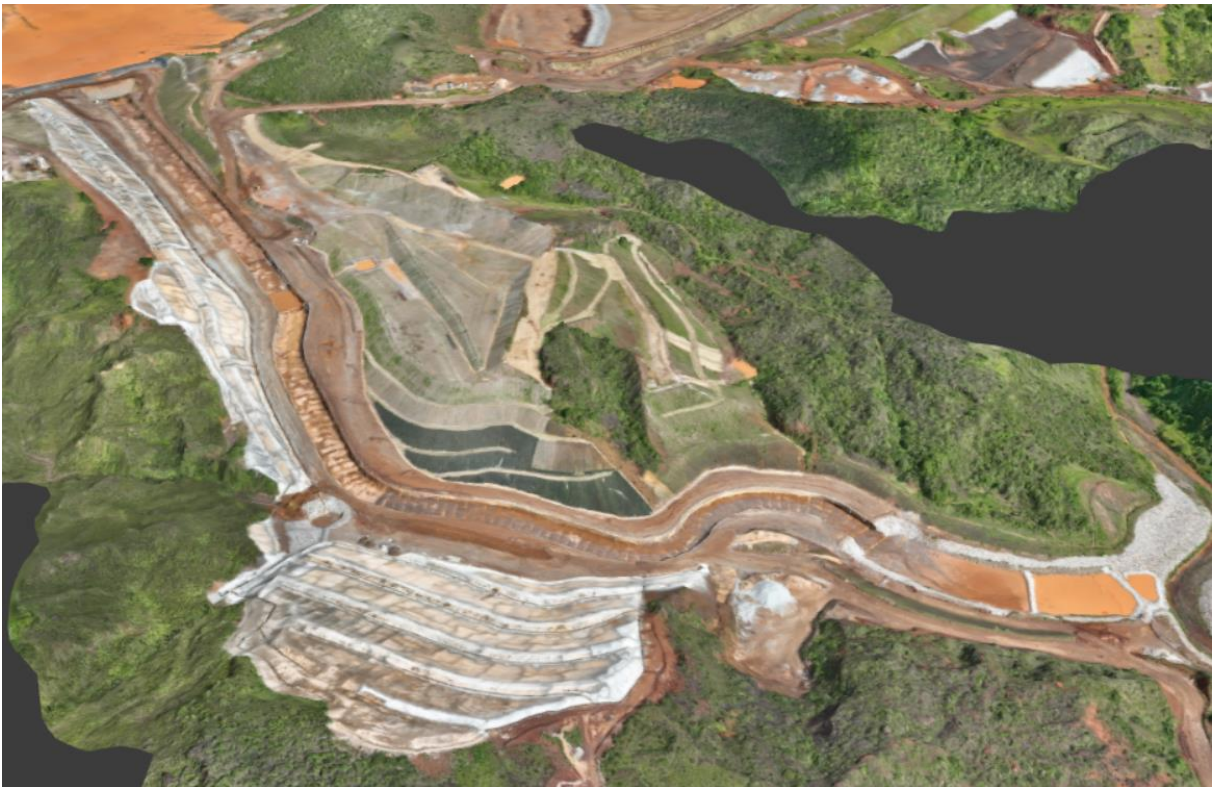
**Foto 6.** Construção do canal extravasor em concreto foto dia 11/01/24 (Concluído)

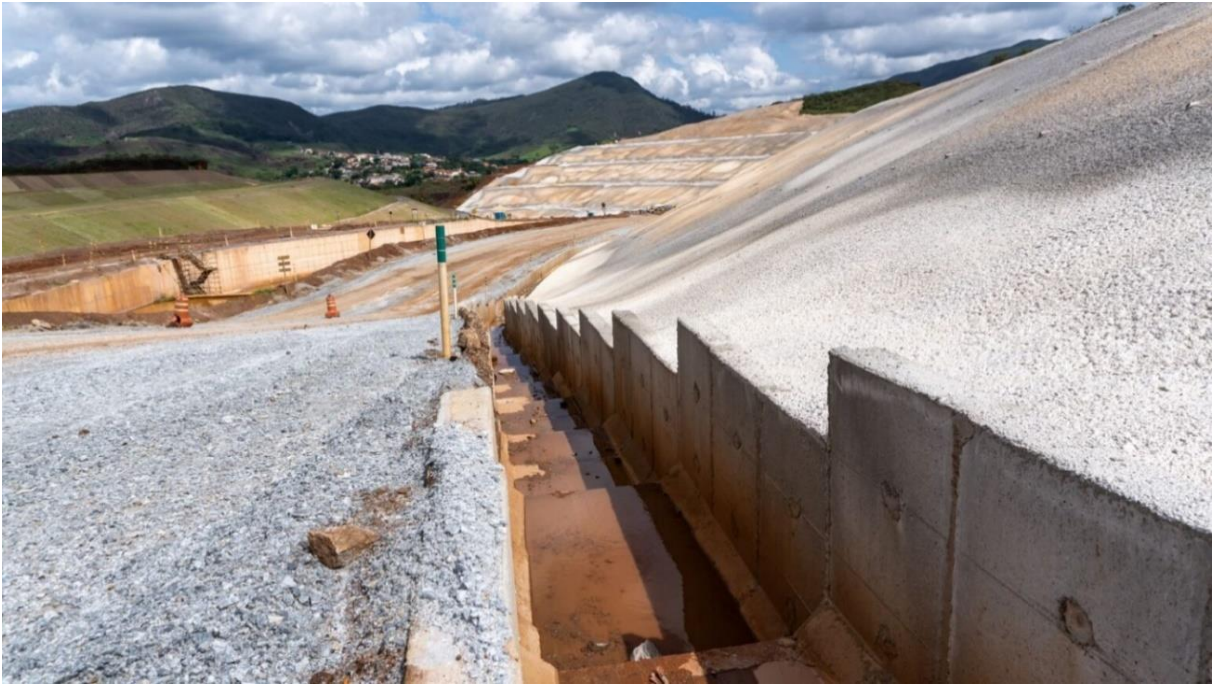
**Foto 7.** Recuperação de taludes (Concluída) foto dia 13/12/23.

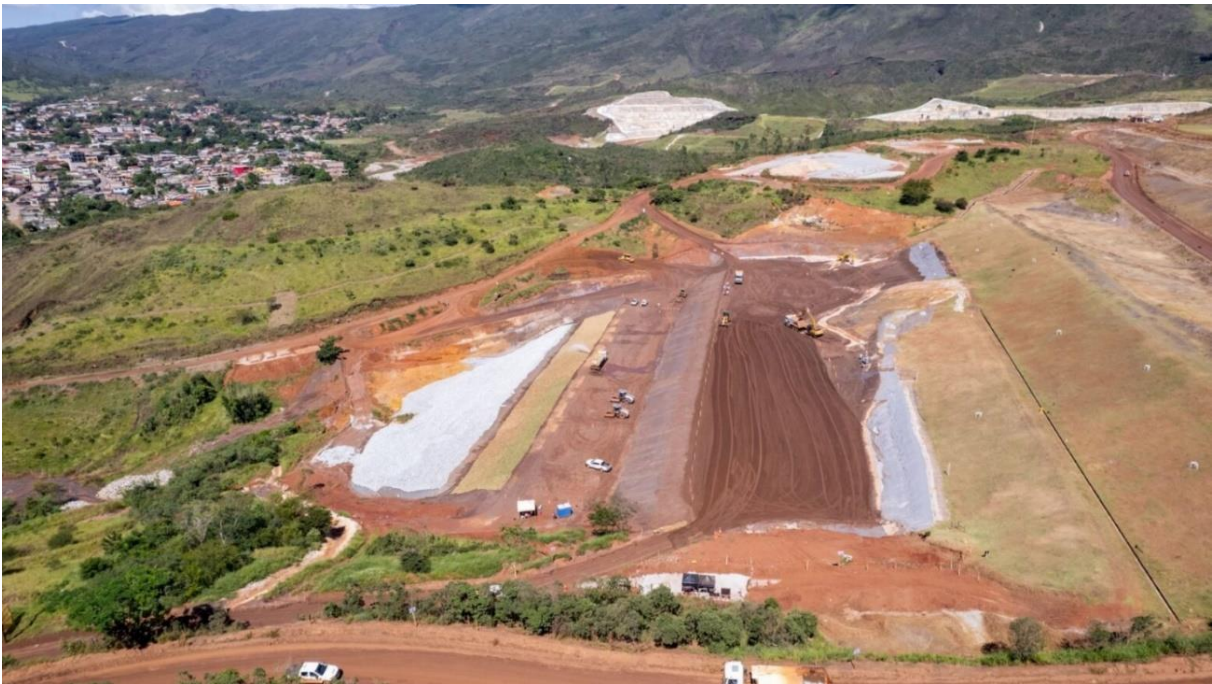
**Foto 8.** Tratamento da fundação do Dique 1 – foto dia 24/04/24 (Concluído).

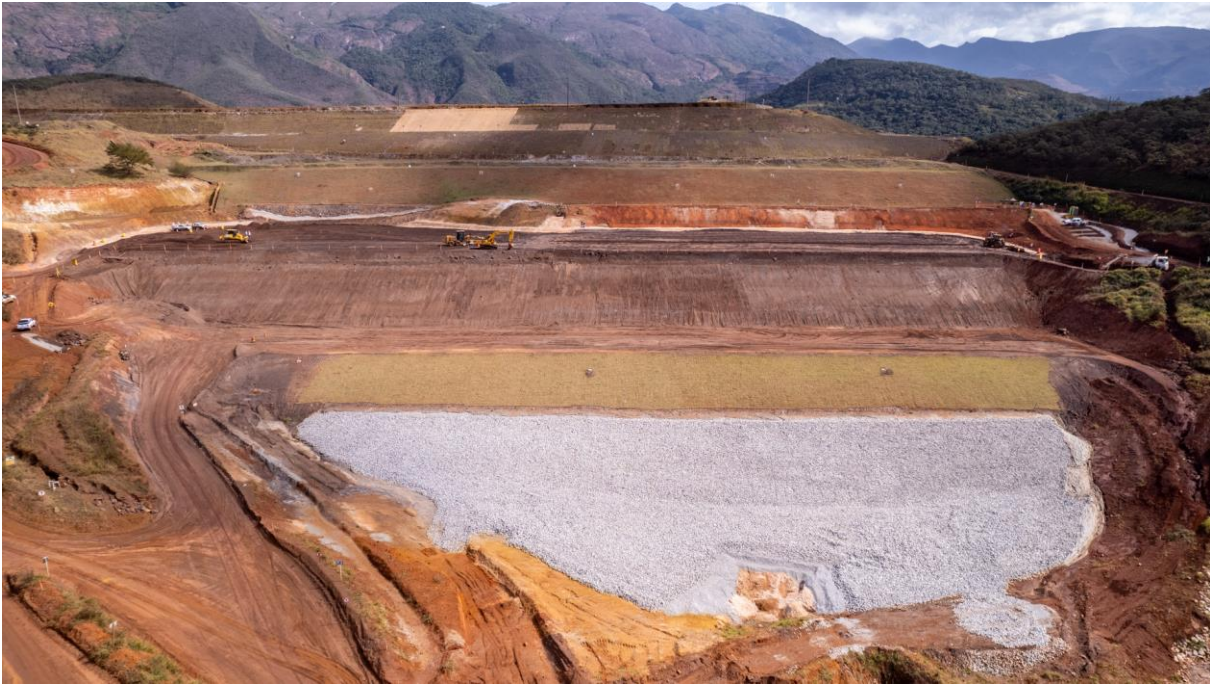
**Foto 9.** Aterro do reforço do Dique 1 – foto dia 03/07/24 (Em andamento) – Término previsto – 27/01/2027.

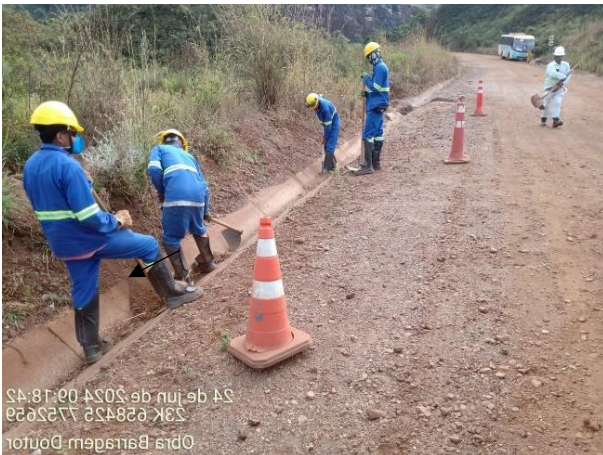
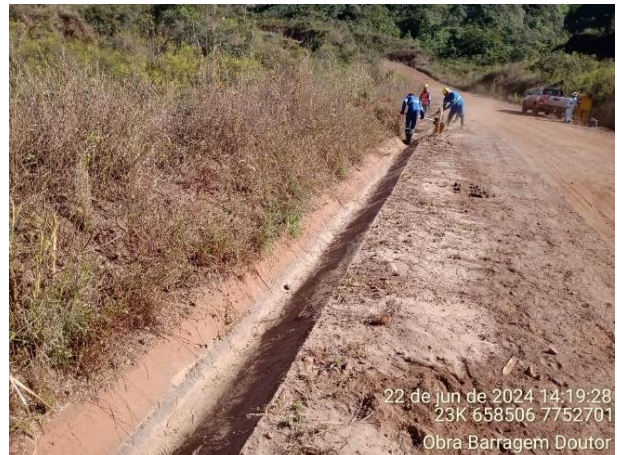
**Foto 10 e Foto 11.** Canaletas do acesso da MG 129. Nota-se o bom estado de conservação das estruturas de drenagem. Fonte: Vale, julho/24.

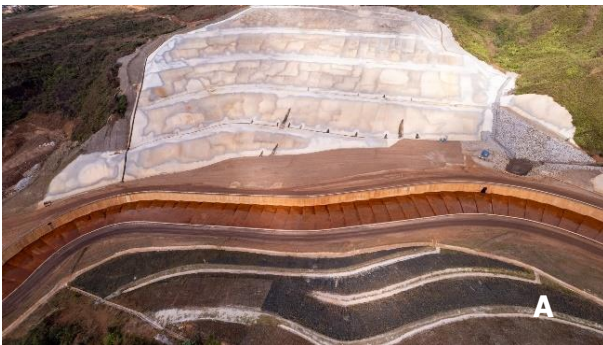
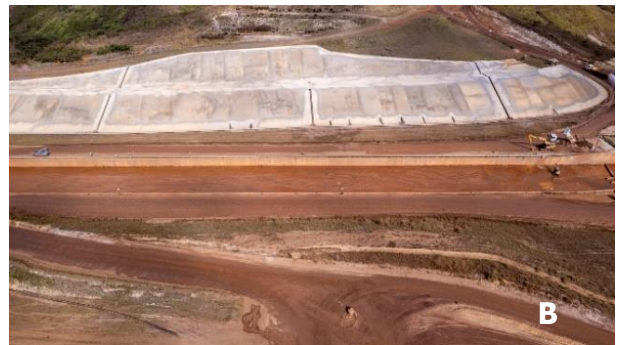
**Foto 12 e Foto 13.** Canaletas e escada hidráulica para drenagem do (A) Talude 3 e (B) Talude 4. Fonte: Vale, julho/24.

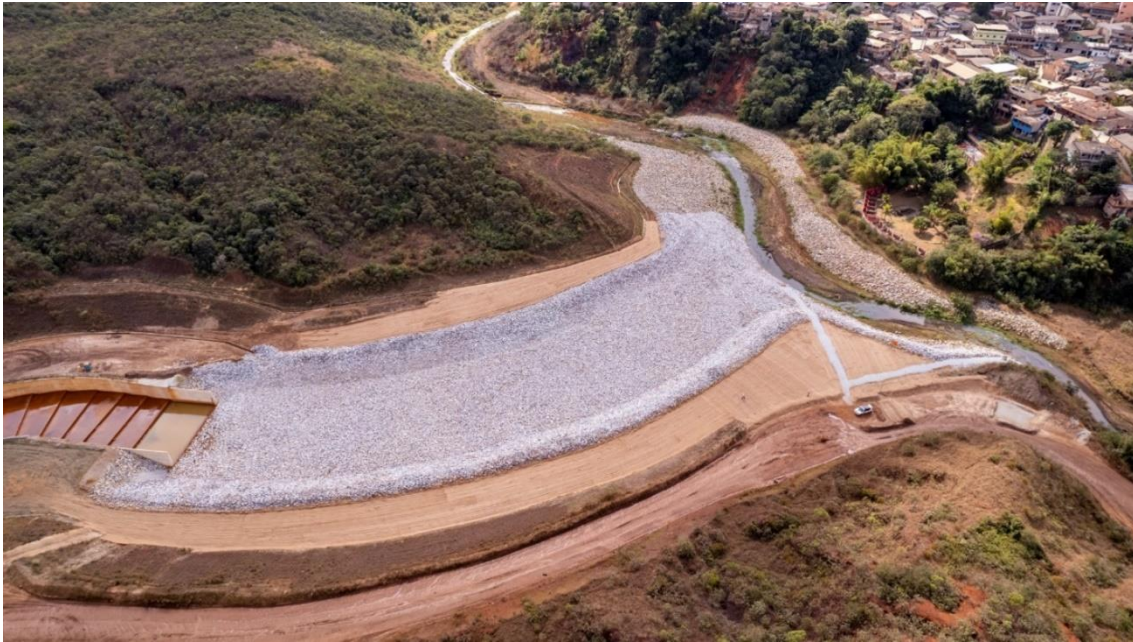
A conclusão das obras do canal extravasor, incluindo a bacia de dissipação, ocorreu em junho de 2024. O canal, projetado para proteger a estrutura durante a fase de descaracterização, impede a erosão e o descarte de sedimentos no corpo hídrico. A bacia de dissipação, estrategicamente posicionada, atua como um reservatório para reter sedimentos e reduzir a velocidade da água, garantindo a segurança da região durante o processo de descaracterização.

**Foto 14.** Bacia de dissipação do canal extravasor. Fonte: Vale, julho/24.
