RELATÓRIO TRIMESTRAL

OBRAS DE DESCARACTERIZAÇÃO DE BARRAGENS ALTEADAS PELO MÉTODO DE MONTANTE

BARRAGEM GRUPO

COMPLEXO PARAPEBA, OURO PRETO – MG

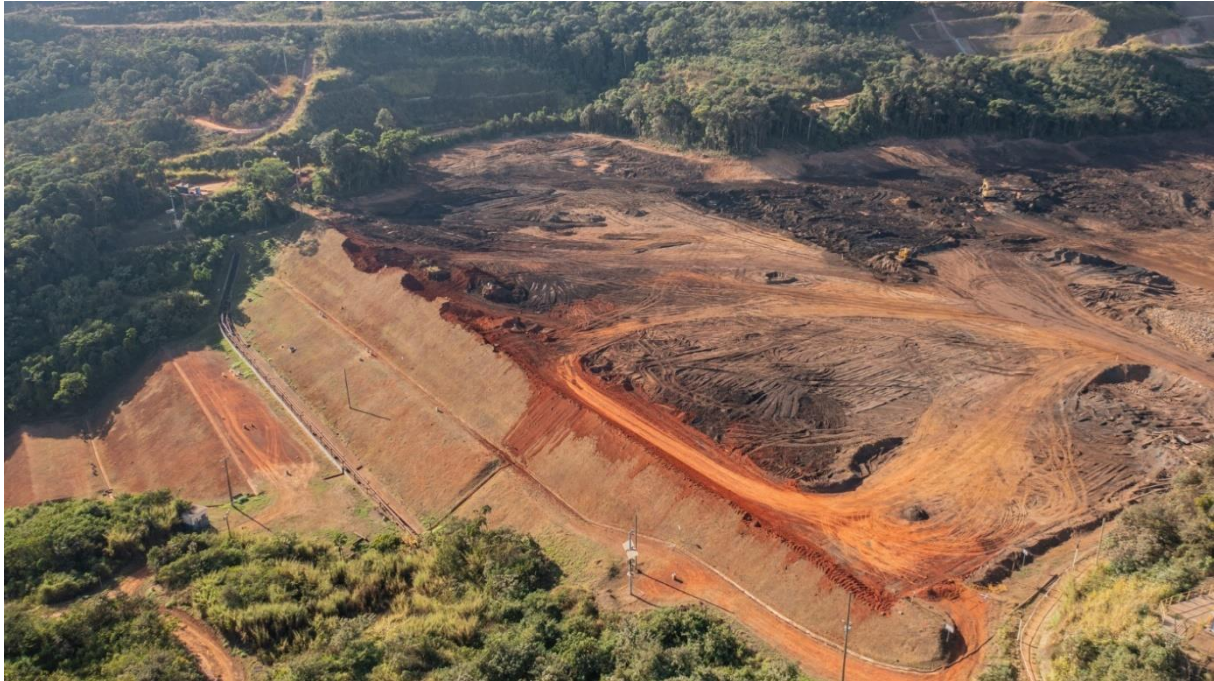
Foto 1. Remoção das sucatas próximas ao maciço da barragem (Julho/24) – REC. GR-0073.

Durante o período deste relatório, continuaram as operações de remoção de sucatas depositadas na estrutura, conforme recomendação **GR-0073**, com o objetivo de promover a limpeza e a desobstrução do local. Essas sucatas foram transportadas para o CMD da Vale, onde passaram por um processo de destinação apropriada, visando a reciclagem e o reaproveitamento sustentável dos materiais. Essas ações têm contribuído para a manutenção da qualidade ambiental e para a redução dos impactos negativos gerados pela presença de sucata em locais inadequados, permitindo a sequência segura das atividades de escavação do rejeito no reservatório.

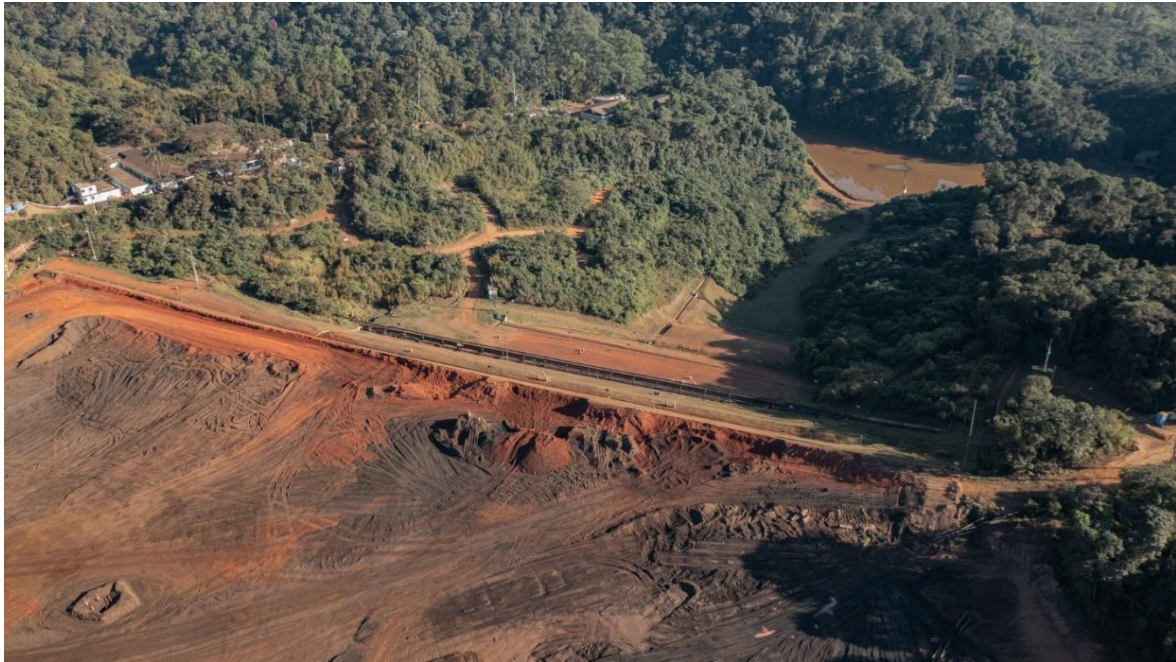
Foto 2. Rebaixamento de instrumentos (Julho/24).

No período foram necessários a remoção e/ou rebaixamento de alguns instrumentos instalados na estrutura, conforme avanço de obras.

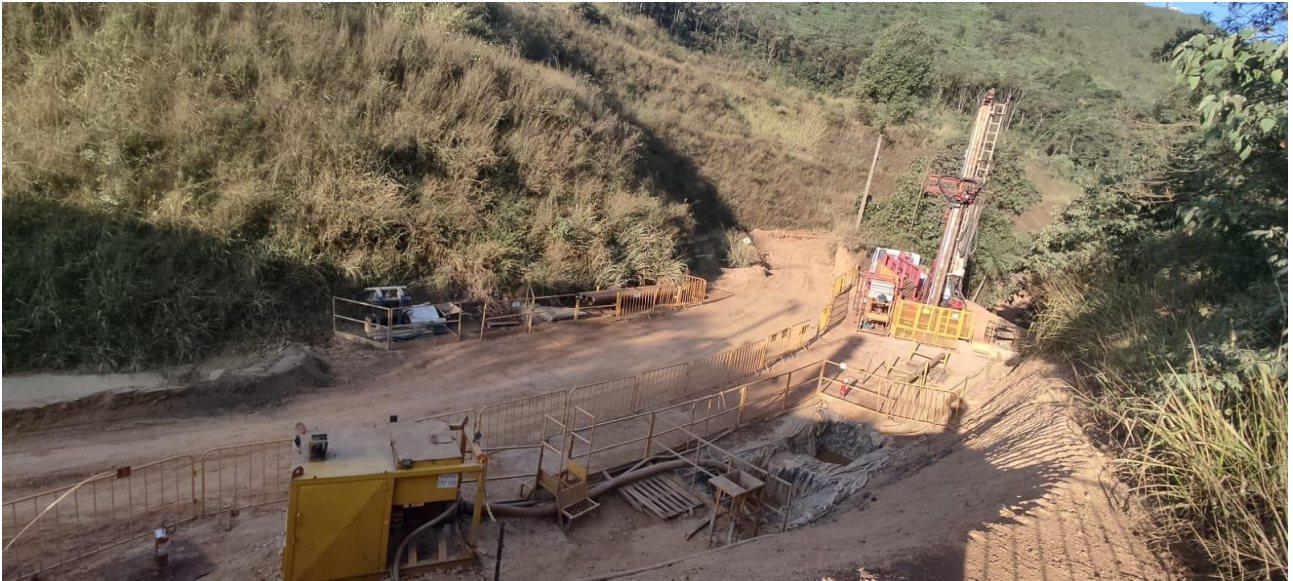
Foto 8. Praça de perfuração do poço PP-GR-01 (Julho/24).

A empresa responsável pela execução dos poços de bombeamento finalizou o processo de mobilização de pessoas e equipamentos no mês de junho de 2024. Em 01 de julho de 2024, a Vale obteve a autorização para perfurar os poços tubulares PP-GR-01 e PP-GR-02, de acordo com os processos nº 2090.01.0014121/2024-08 e 2090.01.0015394/2024-72, respectivamente (**Conforme Anexo 1.3.4**). A empresa Itapoços já concluiu a perfuração do poço PP-GR-01 e até o período deste relatório está em fase de limpeza e desenvolvimento do poço, seguindo as normas estabelecidas para posterior solicitação de outorga junto ao órgão regulador IGAM. O poço PP-GR-02, em atendimento também a recomendação **GR-0251**, teve início de perfuração no dia 30/07 chegando em 12m de profundidade até o momento.

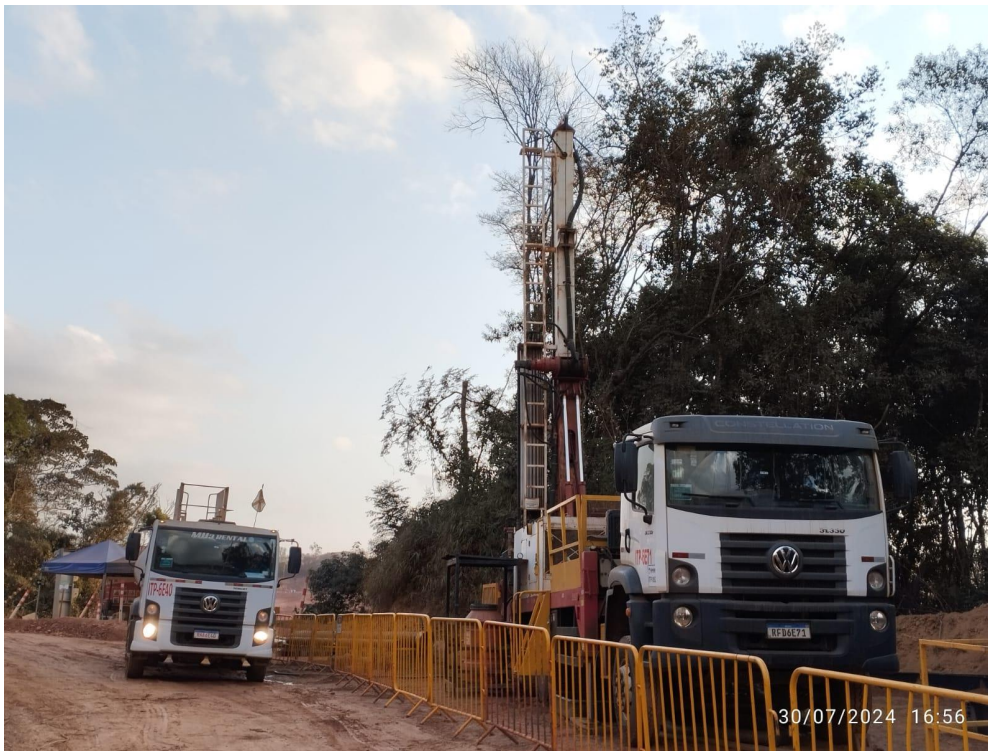
Foto 9. Mobilização da praça de perfuração do poço PP-GR-02 – (Julho/24) - REC. GR-0251.

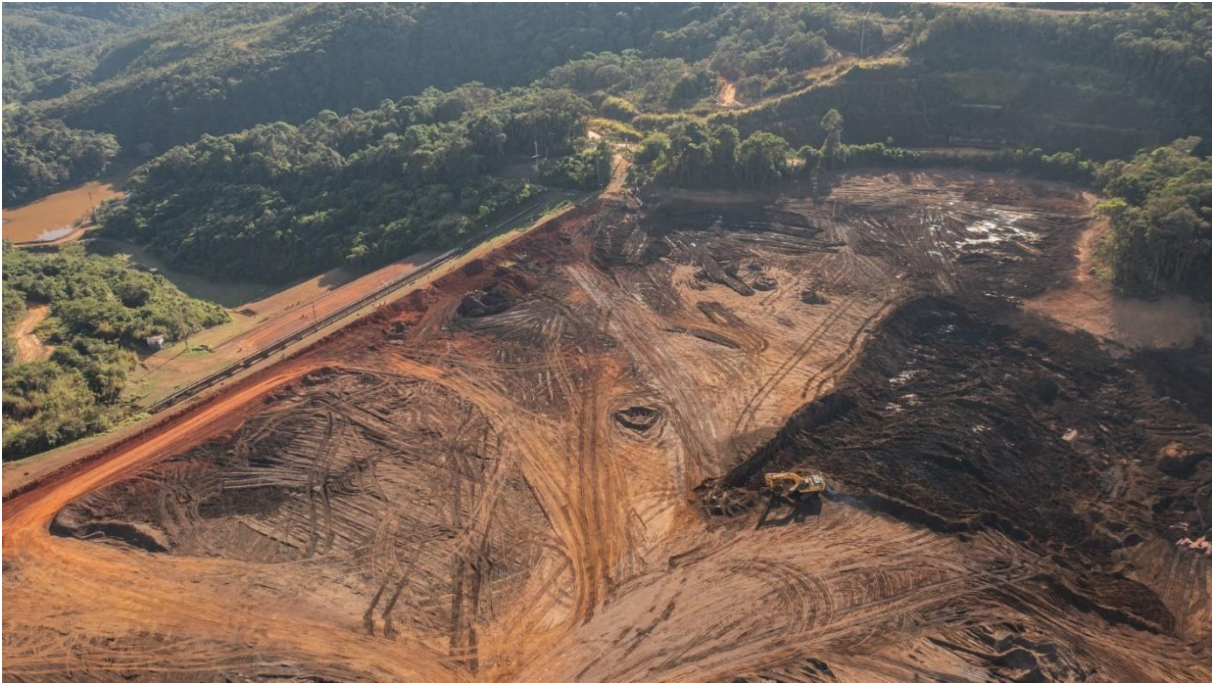
Foto 10: Remoção de estruturas abandonadas e sucatas no maciço e reservatório da barragem de Grupo (Julho/24).

As infraestruturas existentes no maciço e reservatório da Barragem de Grupo foram mapeadas e estão mostradas no projeto 1850HH-X-39359. As atividades de remoção de estruturas abandonadas e sucatas do maciço e reservatório estão ocorrendo conforme cronograma atualizado apresentado neste relatório e as fotos abaixo.

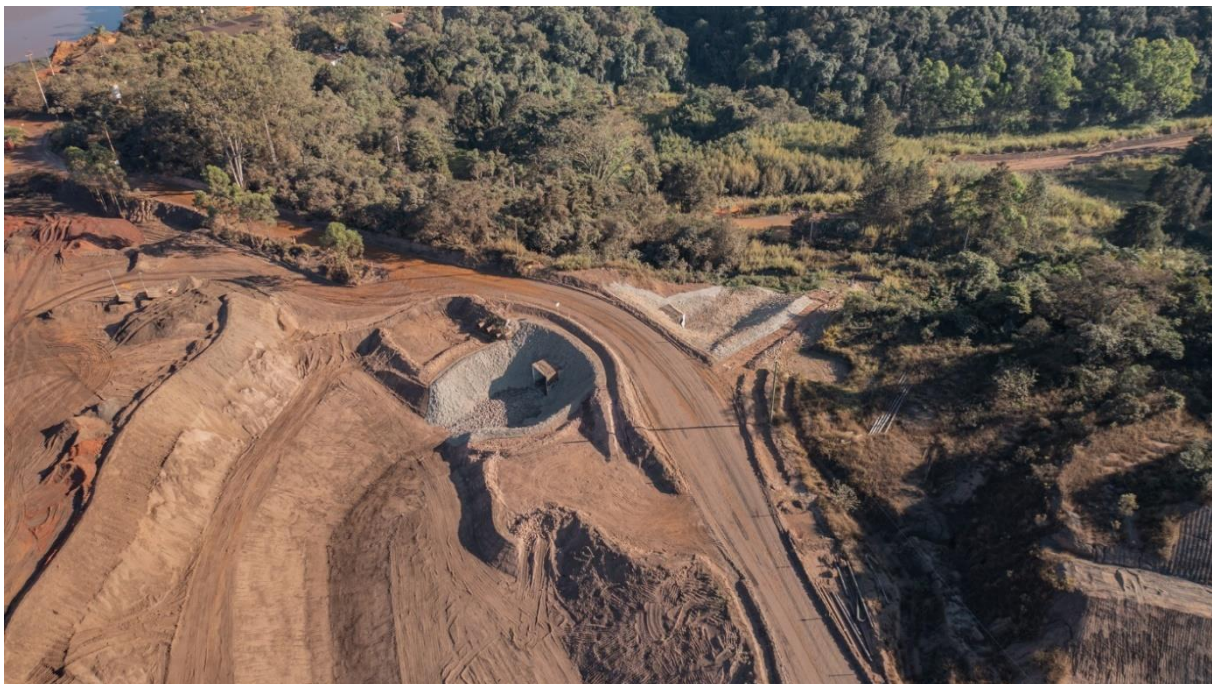
Foto 16: Conclusão do extravasor da Cava 10,5 (Julho/24).

O novo extravasor da Barragem do Grupo na Cava 10,5 está concluído, e operacional conforme documento SI-1850HH-B-00559 enviada no relatório anterior protocolado em maio/24.

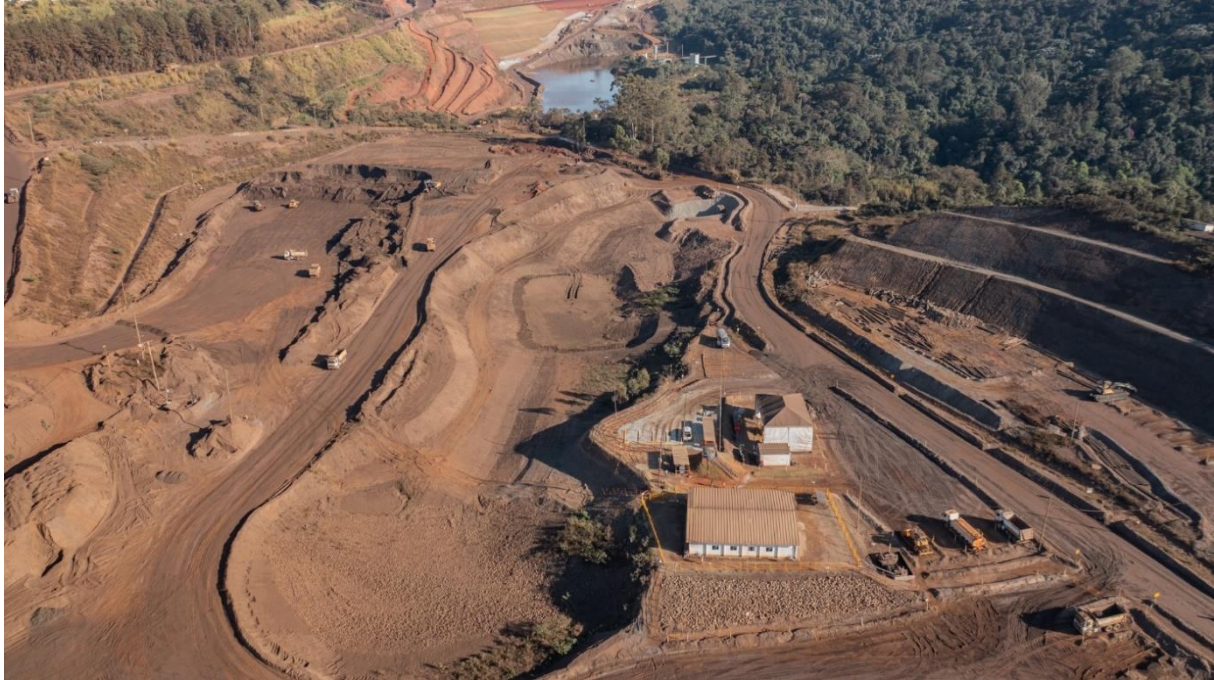
Foto 17. Manutenção da drenagem na Cava 10,5 (Julho/24)

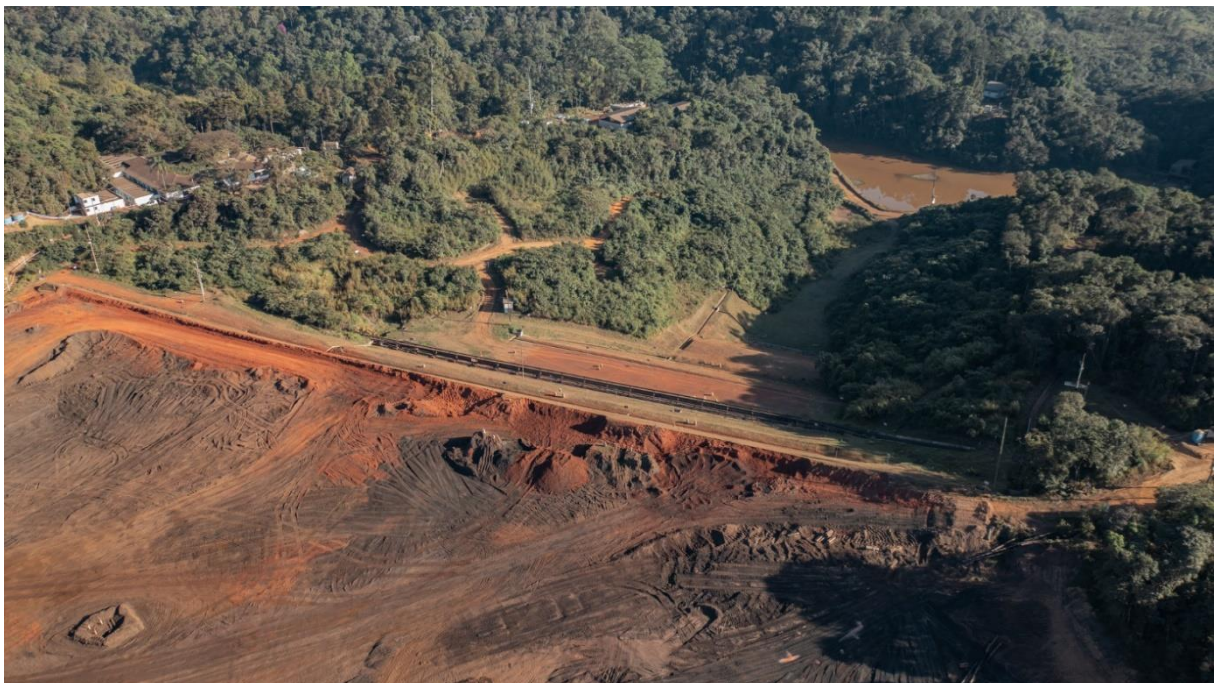
Foto 18. Remoção de sucatas no reservatório (Julho/24) – REC GR-0073
