RELATÓRIO TRIMESTRAL
PERÍODO: MAIO A JULHO DE 2024
OBRAS DE DESCARACTERIZAÇÃO DE BARRAGENS ALTEADAS PELO MÉTODO DE MONTANTE

BARRAGEM SUL SUPERIOR
COMPLEXO MINAS PARALISADAS SUDESTE, BARÃO DE COCAIS – MG
PROCESSO SEI 2090.01.0001331/2022-24

NOVA LIMA, MG
AGOSTO DE 2024

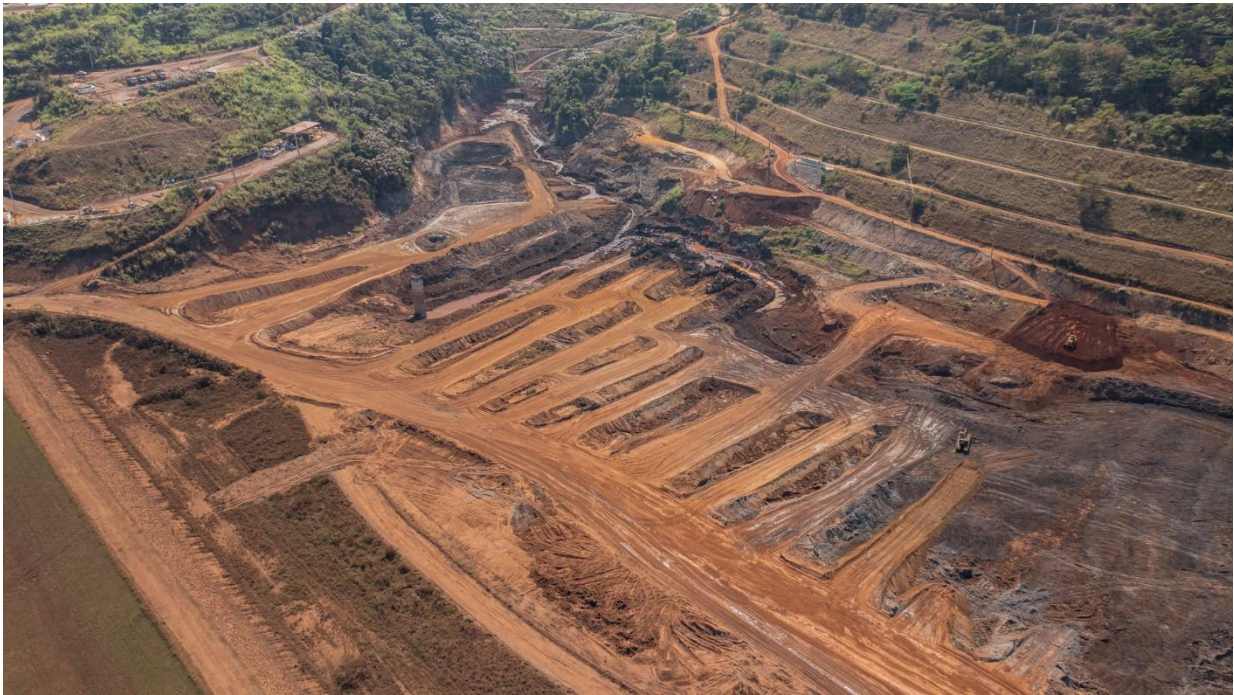
No período seco, a partir de Março, as escavações estão sendo realizadas de forma a manter as declividades e direcionamento das águas para a tulipa.

Foto 2. Vista área da Barragem de montante para jusante evidenciando a boa drenabilidade – Julho/2024.

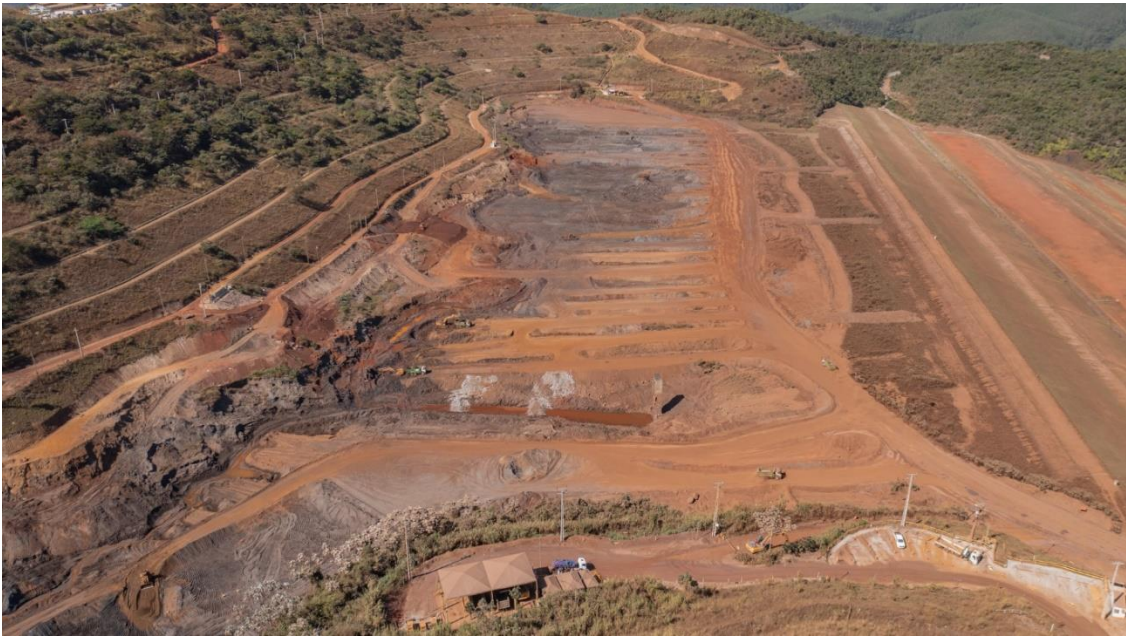
Foto 3. Vista reservatório da barragem Sul Superior (10/07/2024), escavação do platô.

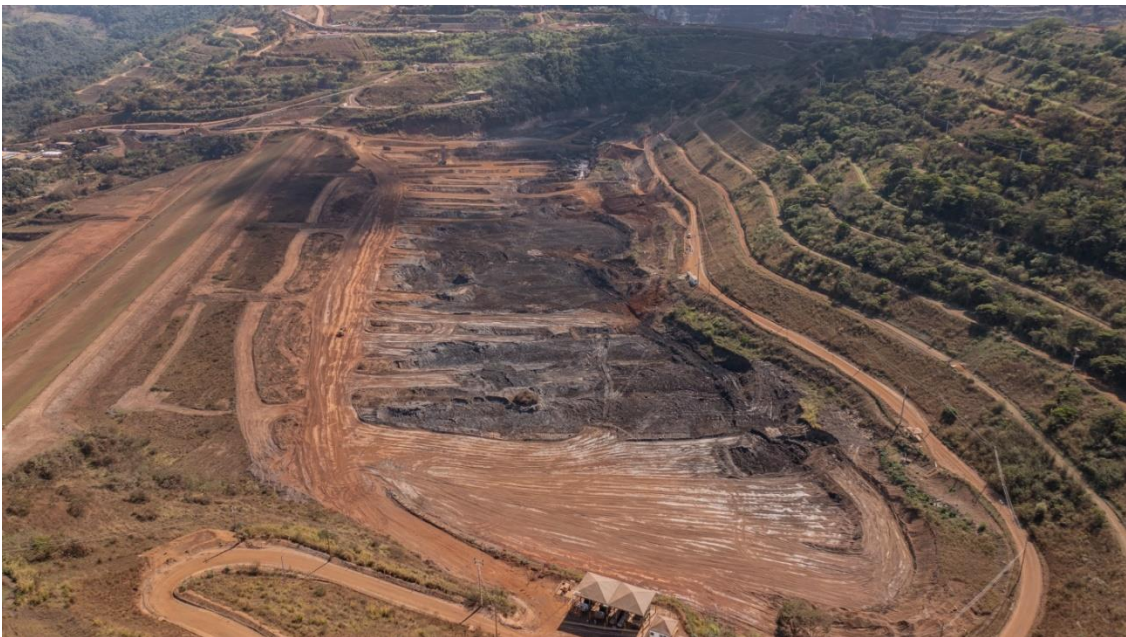
Foto 4. Vista ombreira esquerda da barragem Sul Superior – Remoção de rejeitos no reservatório (10/07/2024).

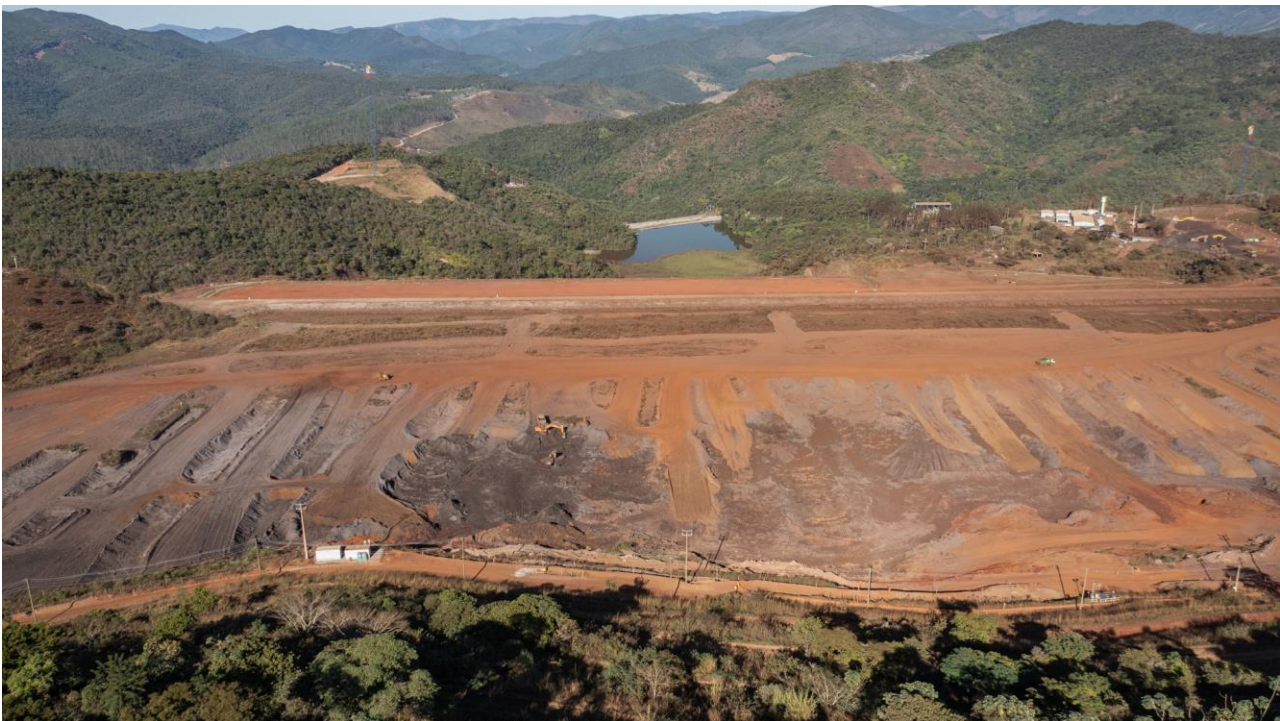
As estruturas de drenagem periféricas situadas no entorno da Barragem Sul Superior apresentam-se em bom estado de conservação (**Foto 5**). Estas estruturas são submetidas a avaliações periódicas rigorosas, visando identificar possíveis anomalias, tais como fissuras, obstruções e presença de vegetação indesejada. Tais inspeções são fundamentais para garantir a funcionalidade e a integridade das drenagens, e qualquer irregularidade detectada é prontamente tratada por meio de intervenções de manutenção adequadas.

Foto 5. Aspecto geral do Reservatório da BSS evidenciando os canais principal e periférico no reservatório (junho/2024).
Fonte: Vale, 2024.

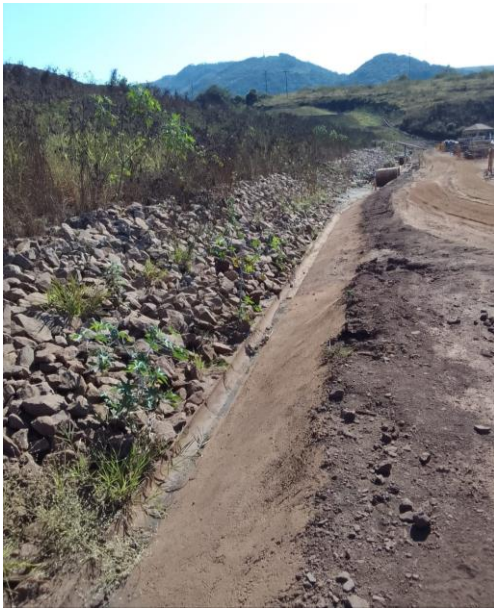
Foto 6. Drenagem PDR (julho, 2024).Fonte: Vale, 2024.

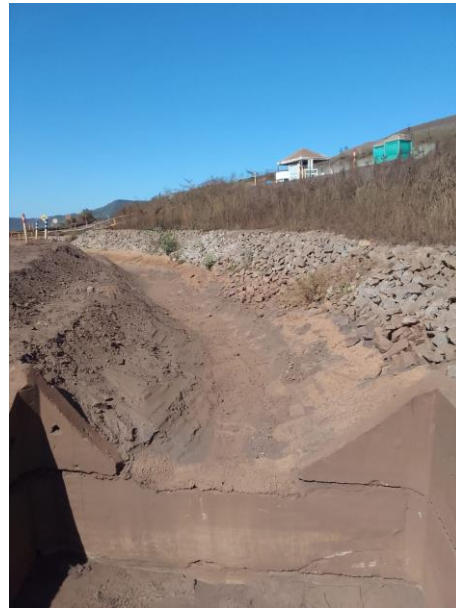
Foto 7. Drenagem PDR (julho, 2024).Fonte: Vale, 2024.

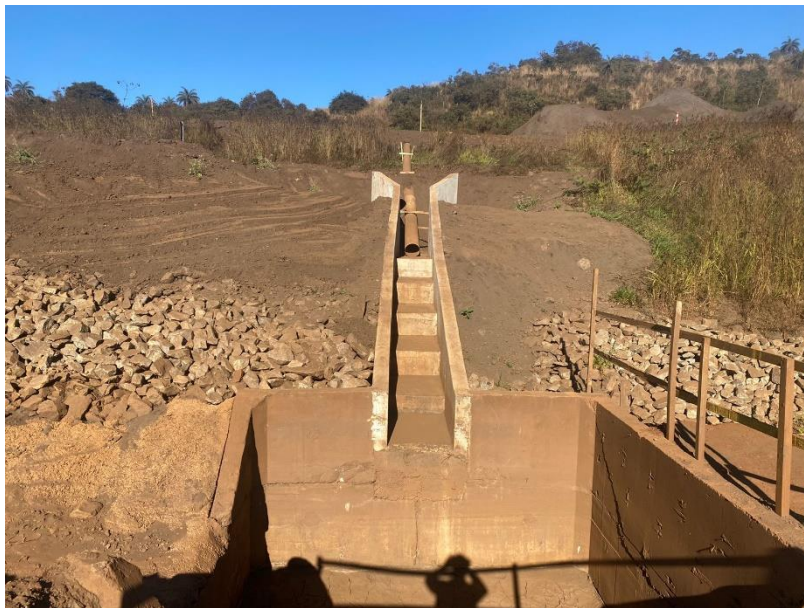
Foto 8. Drenagem PDR (julho, 2024). Fonte: Vale, 2024.

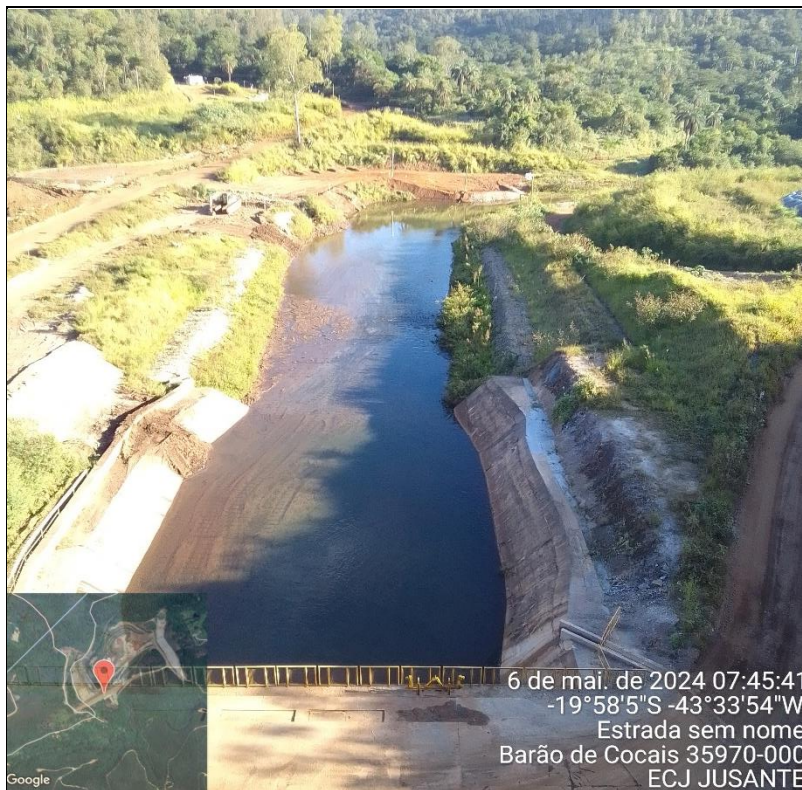
Além disso, também foram finalizadas as atividades de limpeza dos sumps e desassoreamento realizadas no Rio São João no final de maio, com a remoção de 18.841 m³ de sedimentos no total (**Figura 14**). Essas ações são cruciais para garantir a fluidez e a saúde dos cursos d'água.

Figura 14. Conclusão do desassoreamento do Rio São João, à jusante da ECJ (maio, 2024). Fonte: Vale, 2024.

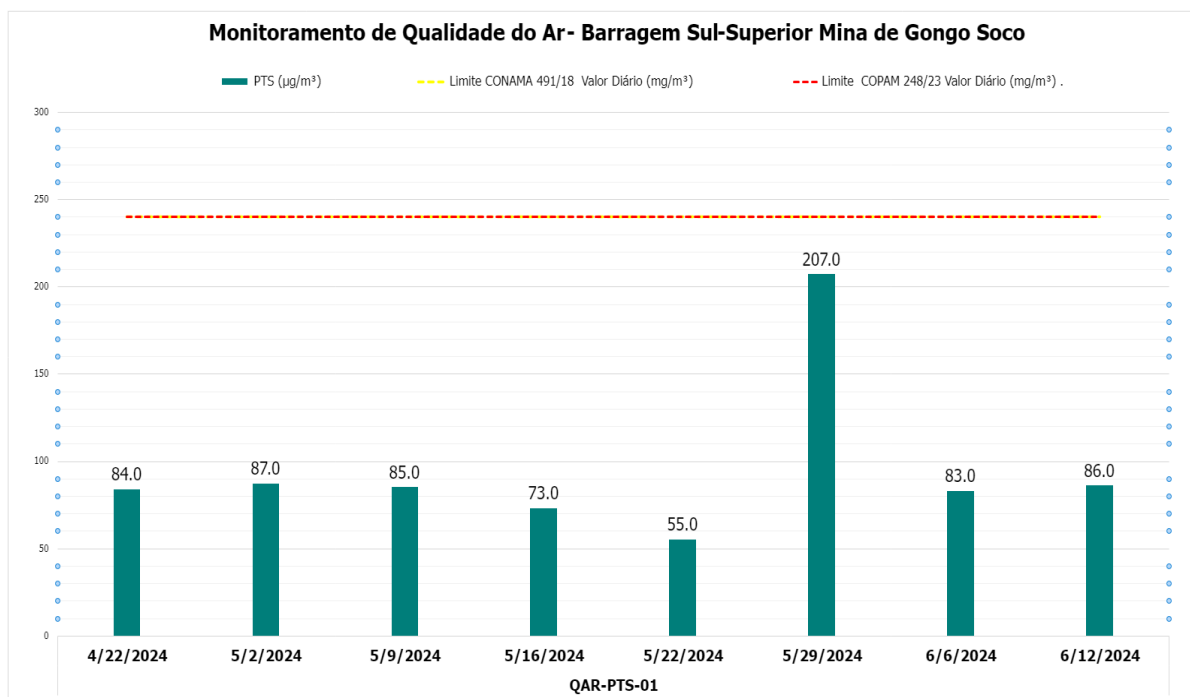
Figura 18. Monitoramento PTS na obra da BSS, equipamento QAR-PTS01. Em 29/05/2024, embora dentro dos limites legais, o resultado obtido, apresentou uma variação em relação aos demais monitoramento realizados. Isso porque, neste dia, ocorreu manutenção do apanhador de água da cava, que reduziu pontualmente o abastecimento de caminhões pipa e impactou na manutenção das vias. Fonte: Bioma.

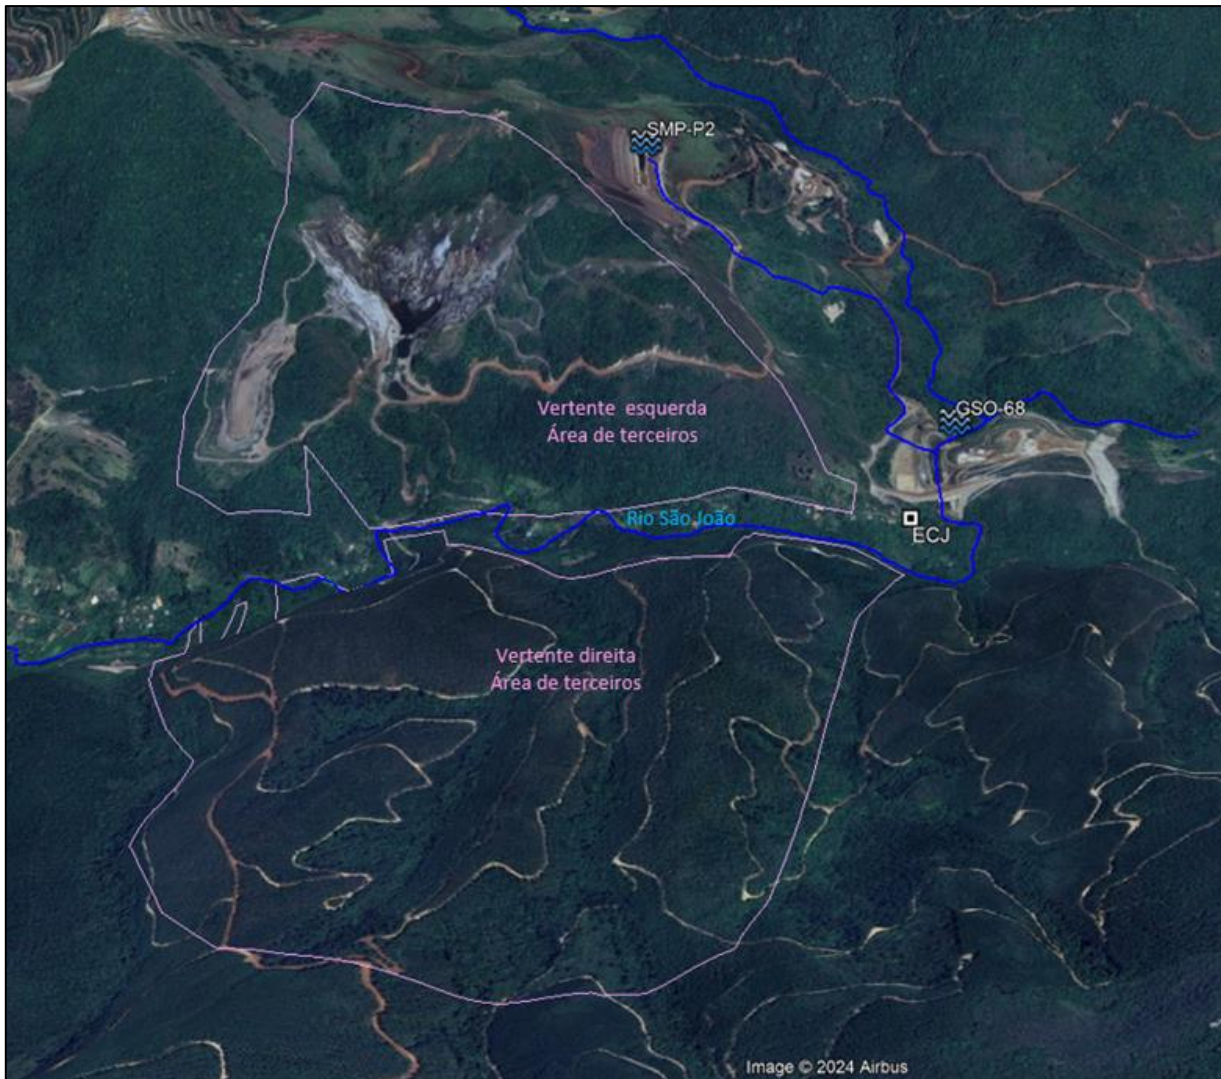
Figura 27. Exemplo da presença de solo exposto em áreas de terceiros nas vertentes direita e esquerda do rio São João. Fonte: Vale, 2024.
