RELATÓRIO TRIMESTRAL

PERÍODO: NOVEMBRO DE 2023 A JANEIRO DE 2024

OBRAS DE DESCARACTERIZAÇÃO DE BARRAGENS ALTEADAS PELO MÉTODO DE MONTANTE

BARRAGEM SUL SUPERIOR

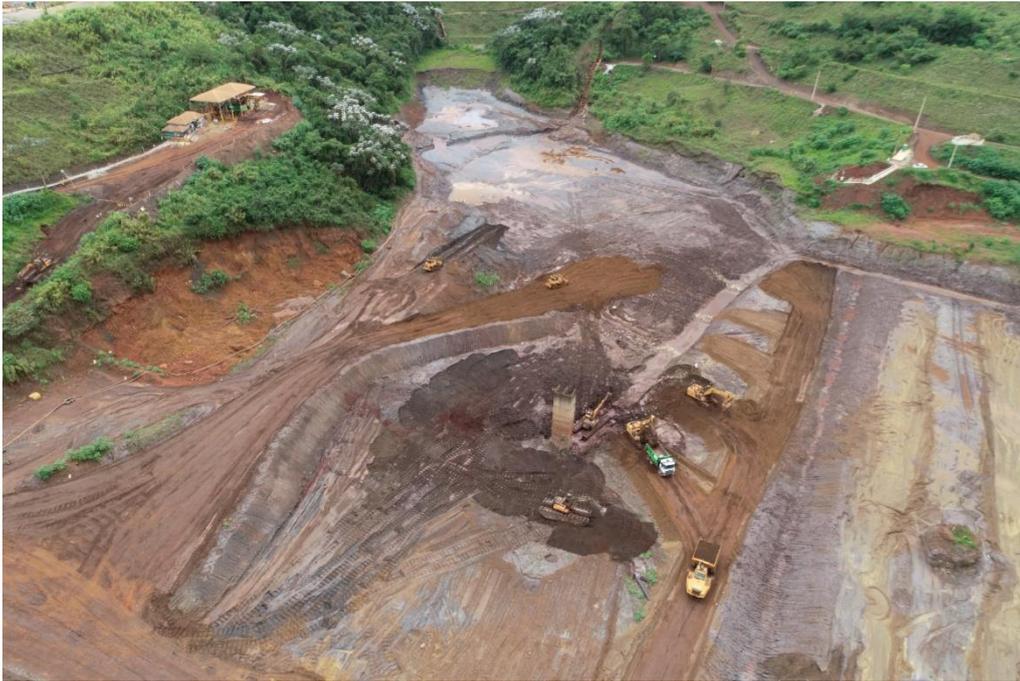
Figura 3: Expansão do sump – 16/01/2024.

No mês de dezembro de 2023, foram emitidos os projetos de expansão do sump do reservatório e, no mês janeiro de 2024, já foi executado conforme apresentado no (**Anexo - 1.2.2a e 1.2.2b**).

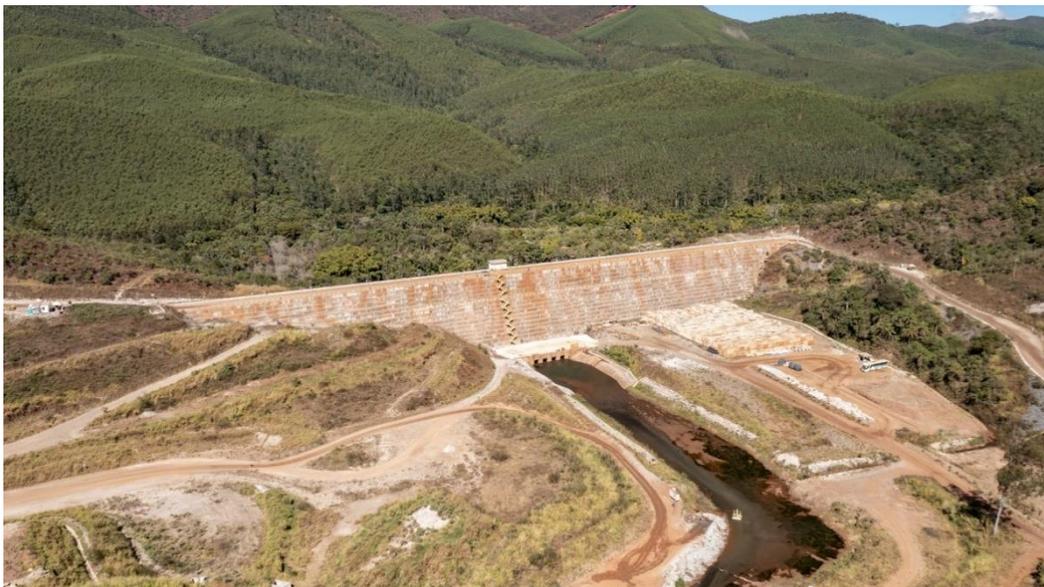
Foto 1. Estrutura de contenção a Jusante (ECJ) da Barragem Sul Superior.

Como medida de contingência em 2020, a Companhia implementou uma Estrutura de Contenção a Jusante (ECJ), com o intuito de mitigar os impactos sociais e ambientais decorrentes de eventual rompimento desta estrutura. Importante ressaltar que, à luz desse objetivo e em atendimento também à requisitos legais, a conclusão da ECJ se tratava necessariamente de medida prévia à execução do projeto de descaracterização.

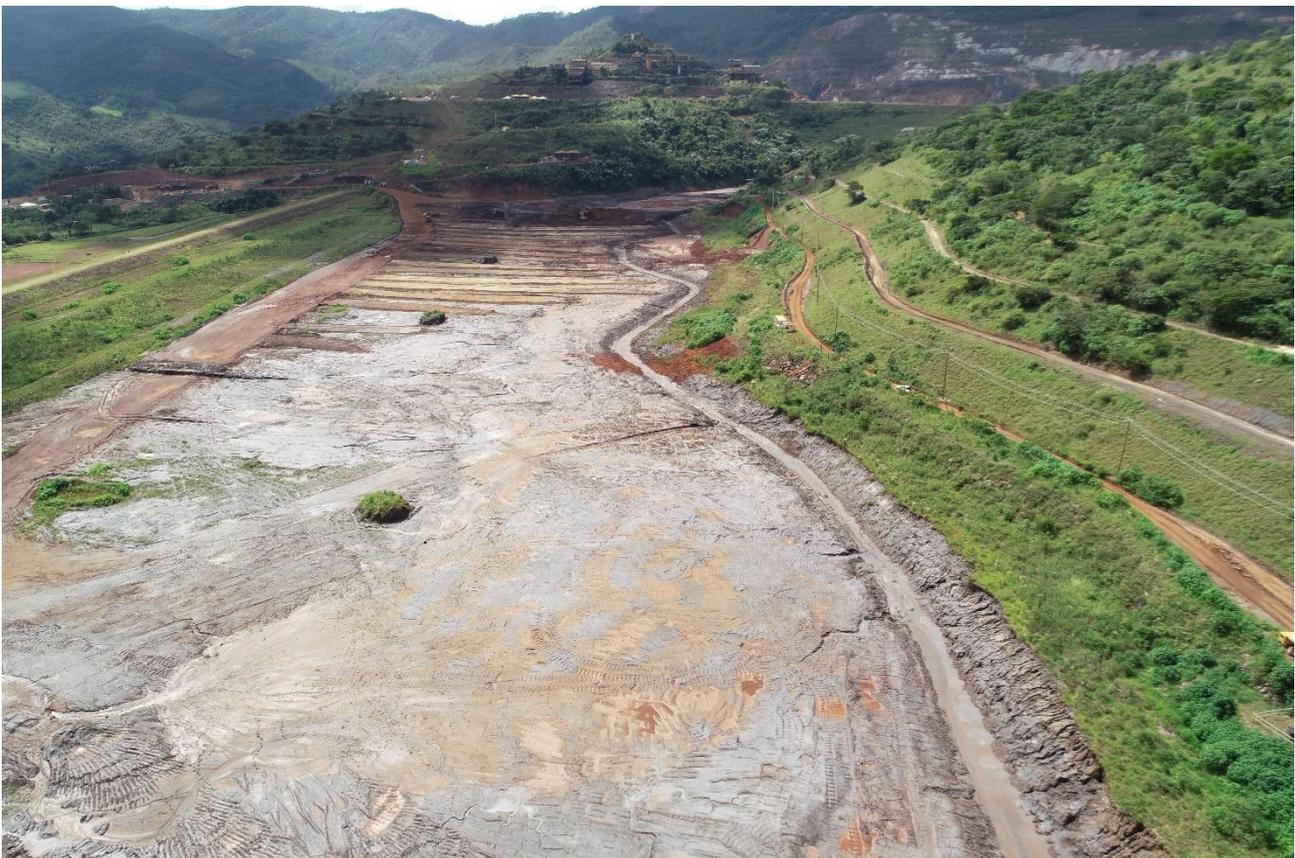
Foto 2. Execução canal longitudinal em direção a Tulipa (17/01/24).

Durante o período chuvoso, escavadeiras anfíbias não tripuladas serão posicionadas de forma a garantir a manutenção da geometria e bom funcionamento das drenagens da estrutura. Caso se observe formações de bolsões ou pontos de acumulação de água, estes equipamentos atuarão de forma a executar valas ou leiras, minimizando o acúmulo de água no reservatório.

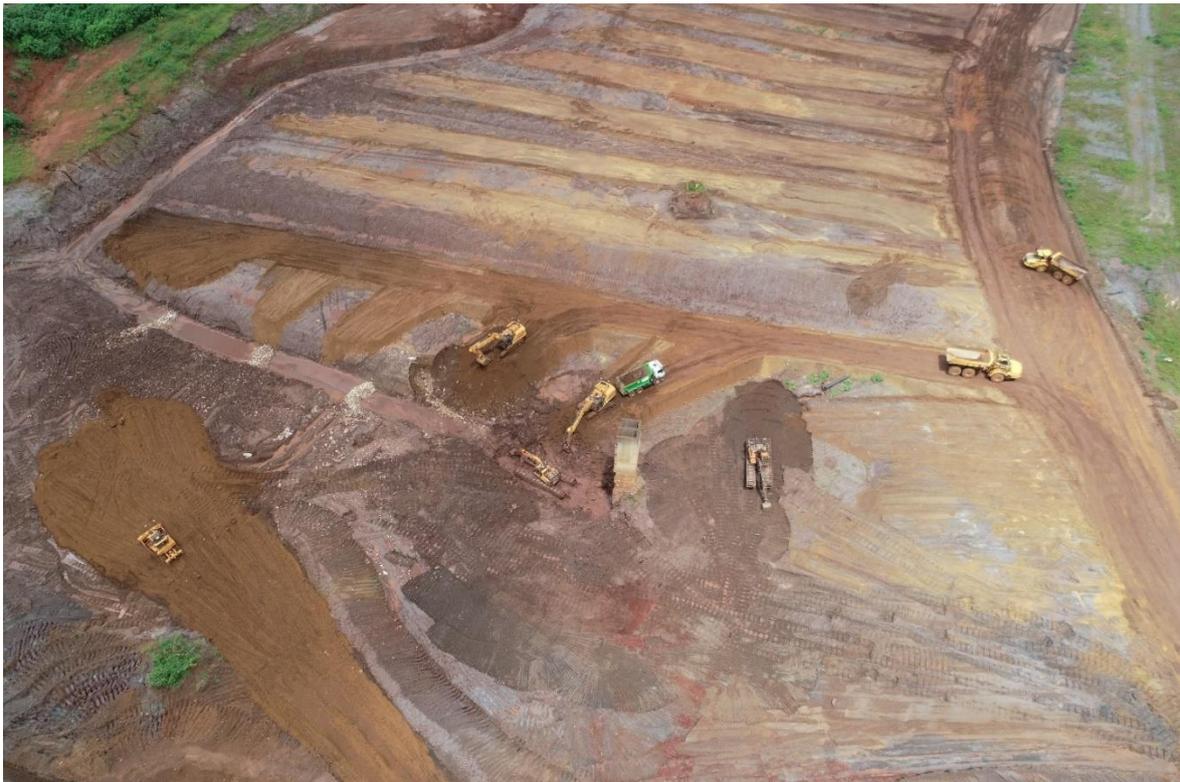
Foto 3. Vista reservatório da barragem sul superior (12/01/2024), Manutenção no canal principal.

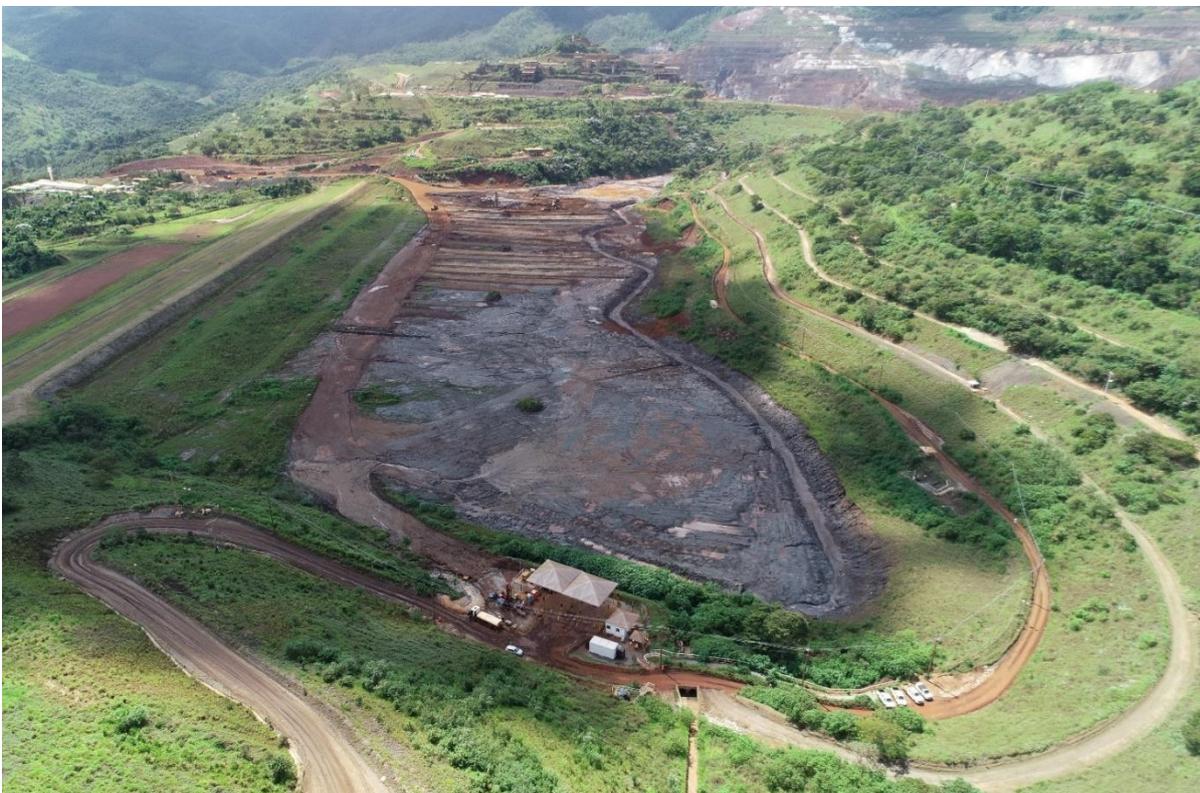
Foto 4. Vista ombreira esquerda da barragem Sul Superior – Remoção de rejeitos no reservatório (17/01/2024).

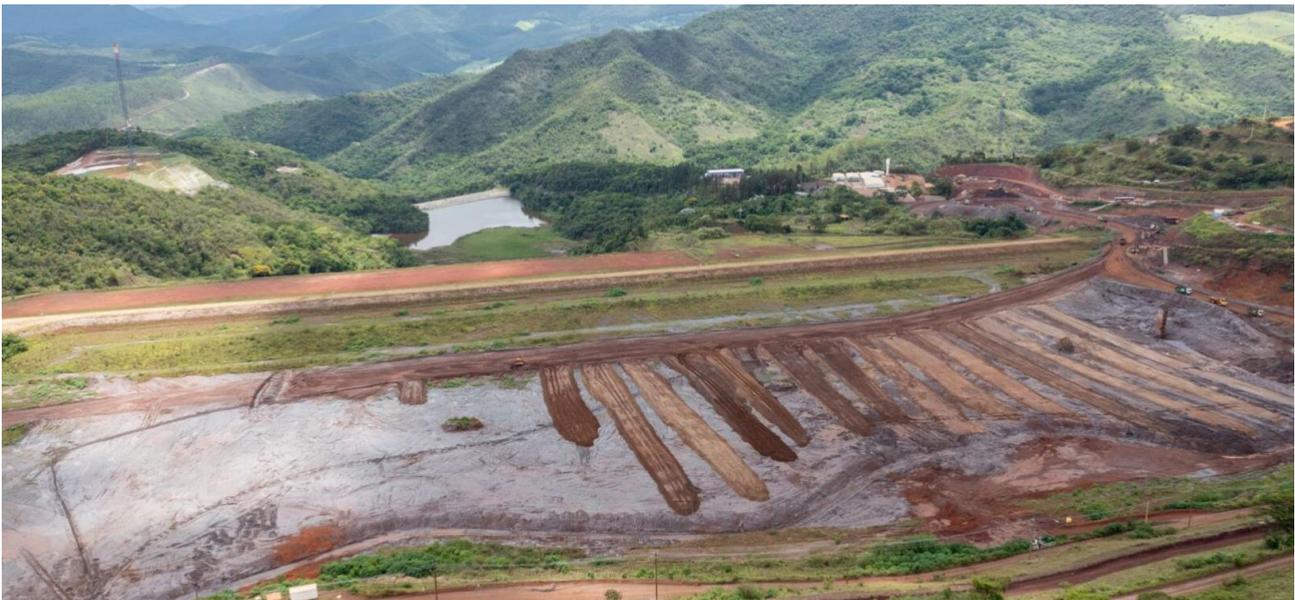
Foto 5: Aspecto geral do Reservatório da BSS: evolução na implantação dos canais longitudinais. Fonte: Vale, 2024.

No período entre outubro de 2023 a janeiro de 2024 destaca-se um avanço na implantação dos canais de drenagem longitudinais no interior do reservatório, conforme ilustrado na foto a seguir. Associado à esse fato, a implantação do sistema de drenagem periférica juntamente das manutenções ativas dos controles ambientais contribuíram para o correto funcionamento das estruturas. Tais medidas refletem a redução de aporte de água superficial para o interior do reservatório da barragem Sul Superior.

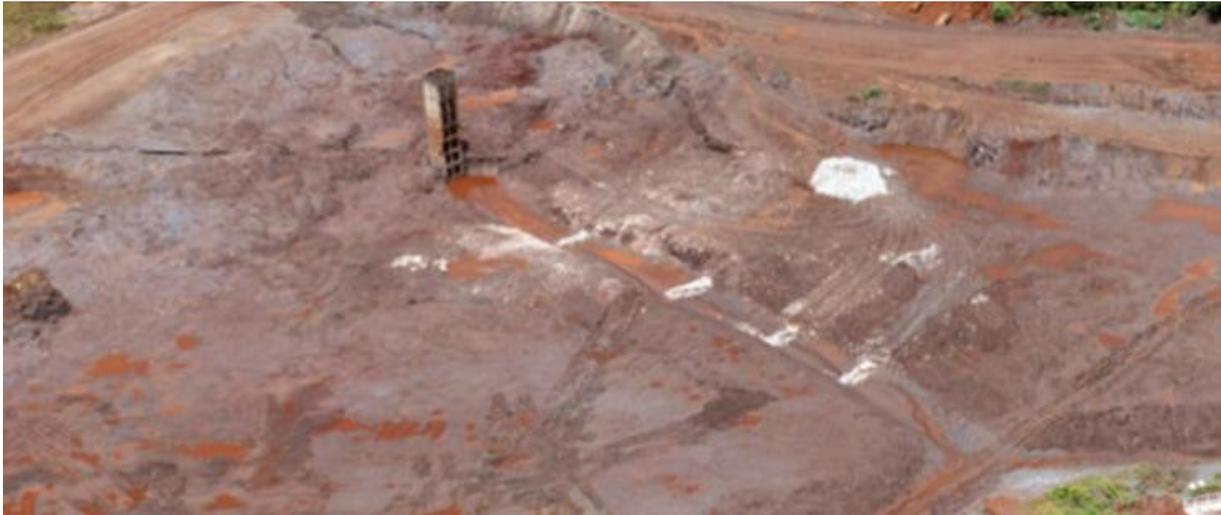
Foto 6: barragens de contenção de sedimentos, canal da tulipa (Vale, nov/2023).

Como medidas de controle de sedimentos, foram implantadas barreiras de contenção de enrocamento no canal da tulipa. Estas barreiras passam por manutenções após eventos chuvosos, e, agora no mês de janeiro/fevereiro de 2024, esta em processo a limpeza e o rebaixamento do canal, bem como a revitalização das barreiras, conforme ilustrado nas Fotos a seguir.

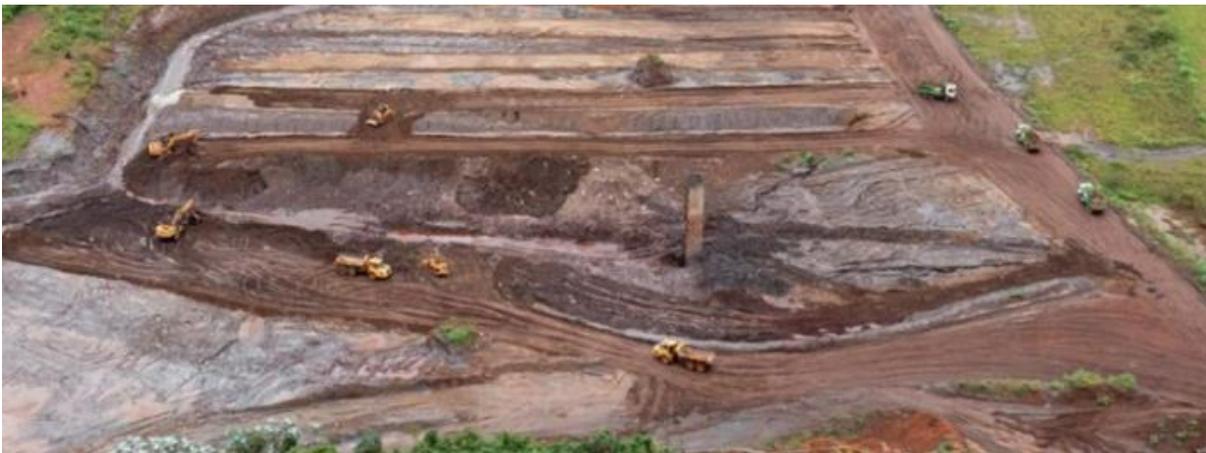
Foto 7: limpeza e rebaixamento do canal da tulipa (Vale, jan/2024).

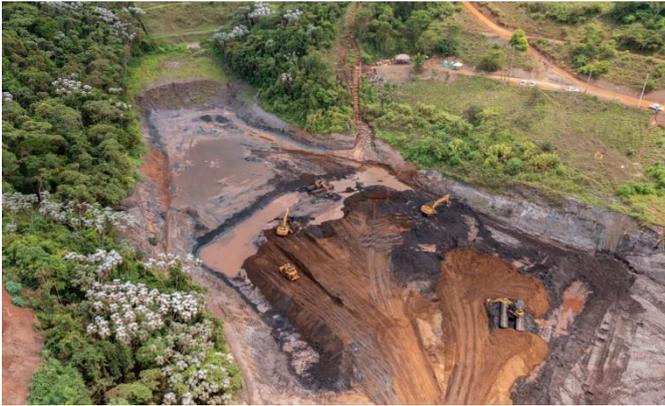
Foto 8: Registro fotográfico da execução do sump. Fonte: Vale, novembro/2023.

Exemplo disso é a obra no sump localizado na ombreira direita do reservatório, já com a recepção do sistema de bombeamento na área para a sua instalação, conforme ilustrado a seguir.

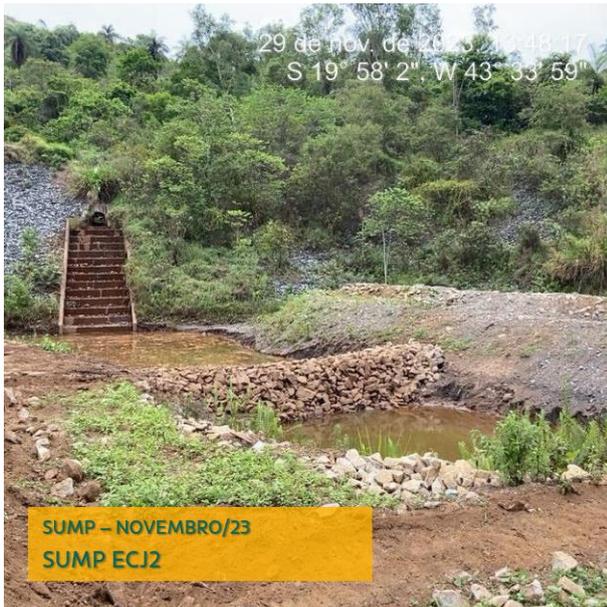
Foto 10: Vista do sump do ECJ2. Fonte: Vale, 2023

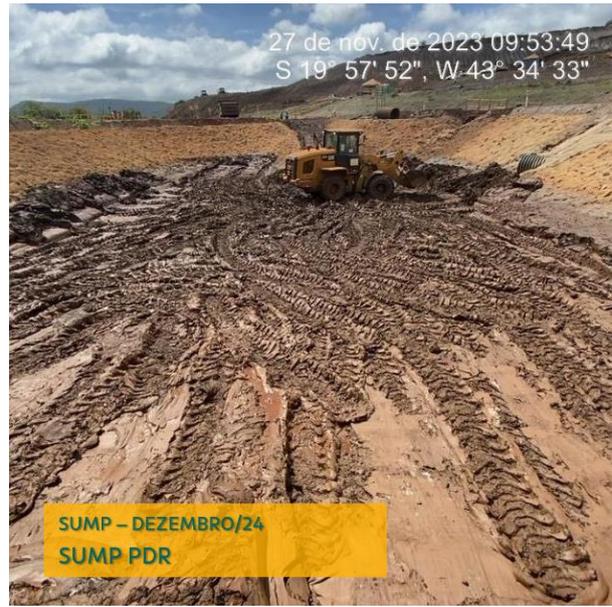
Foto 11: Limpeza do Sump da PDR. Fonte: Vale, 2023.

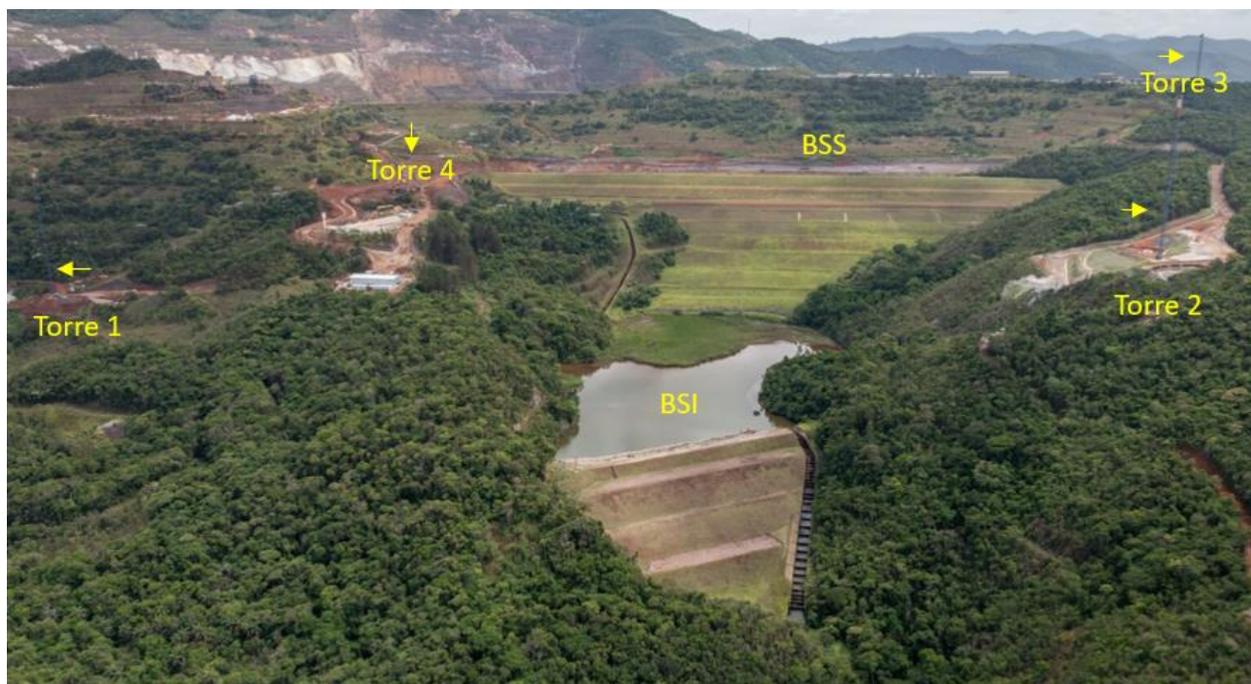
Foto 12: Aspecto geral da implantação das Torres do Lift Line. Fonte: Vale, 2024.

Paralelamente, as drenagens das torres do Lift Line (torres 1, 2 e 3) foram concluídas no período compreendido pelo ciclo de outubro de 2023 a janeiro de 2024 ora reportado neste documento.

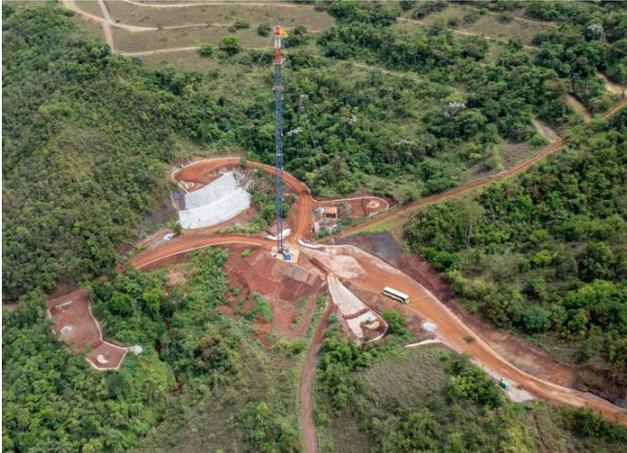
Foto 13: Drenagem superficial instalada na Torre 1. Fonte: Vale, 2024

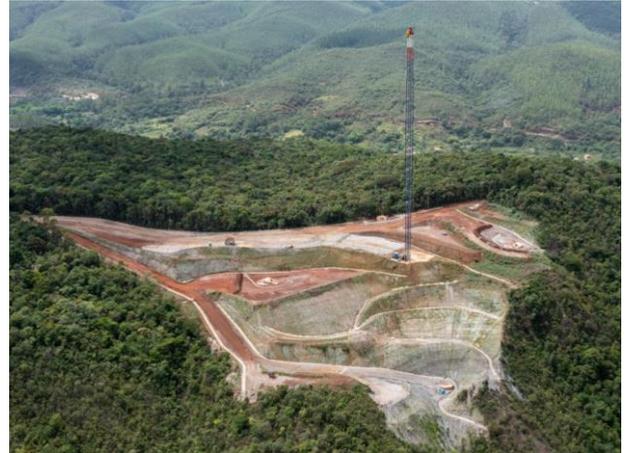
Foto 14: Drenagem superficial instalada da Torre 2. Fonte: Vale, 2024.

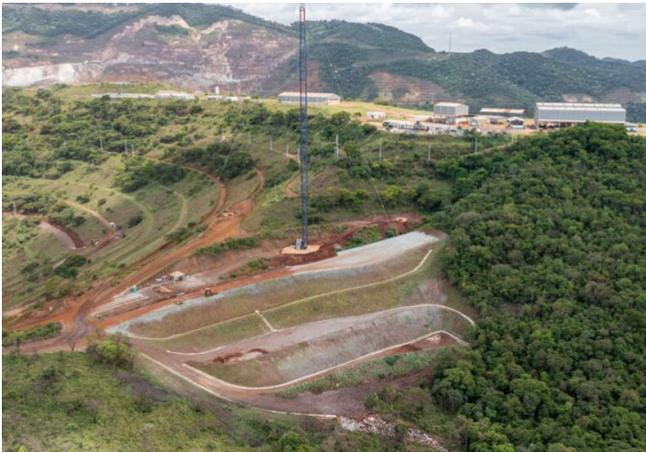
Foto 15: Drenagem superficial instalada na Torre 3. Fonte: Vale, 2024.

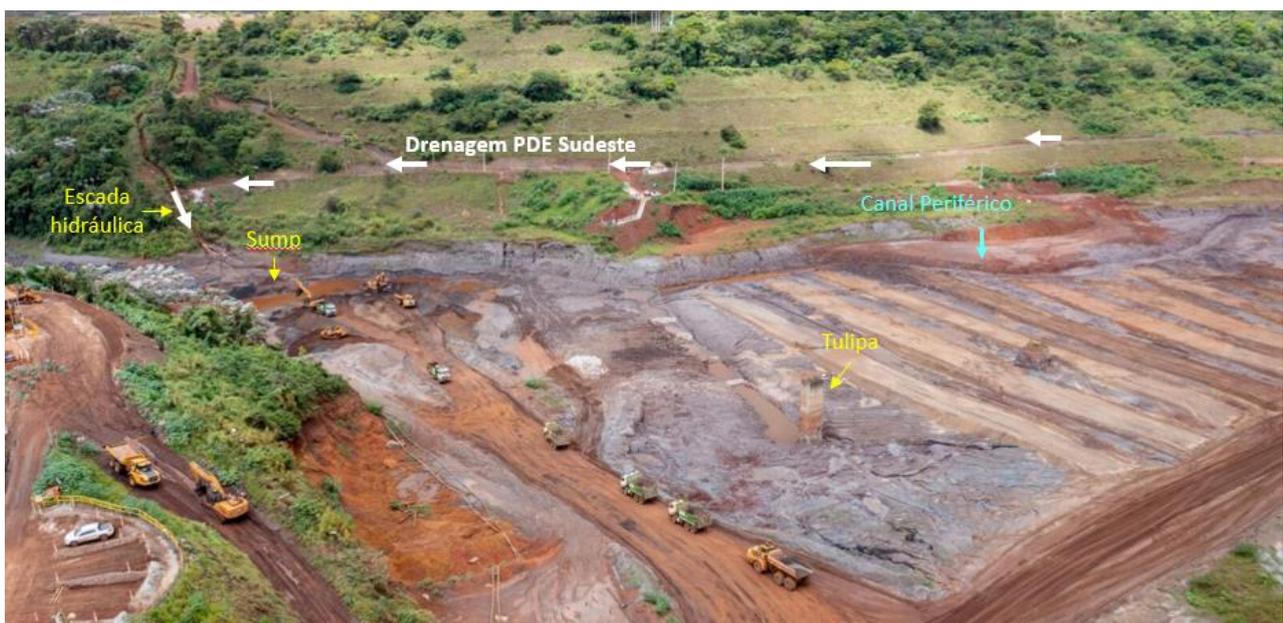
Foto 19: Vista parcial da BSS: drenagem PDE Sudeste em direção ao sump que por sua vez é direcionada para o extravasor da BSS. Fonte: Vale, 2024.

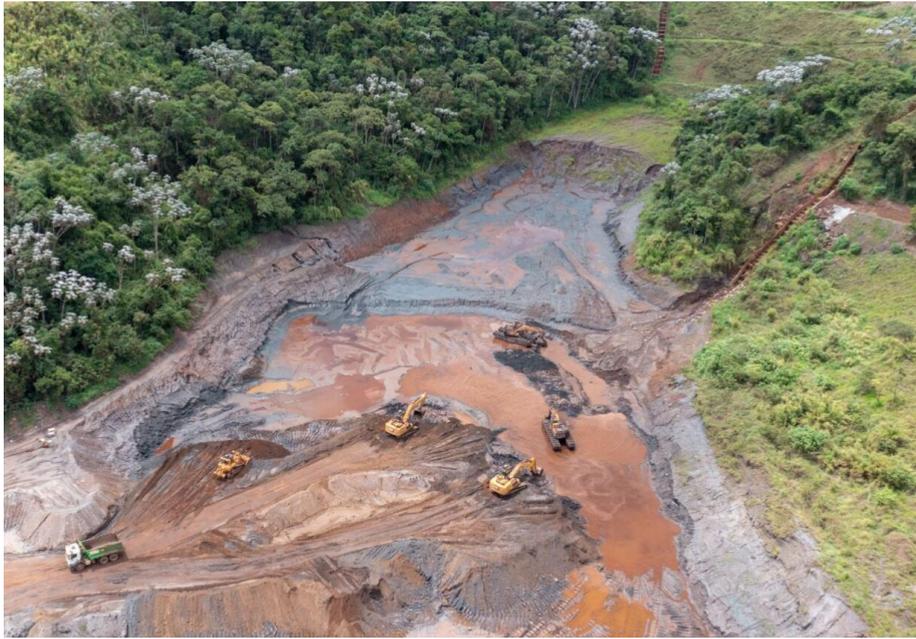
Foto 20: Registro fotográfico de máquinas atuando na limpeza do sump na ombreira direita da barragem Sul Superior. Fonte: Vale, 2024.

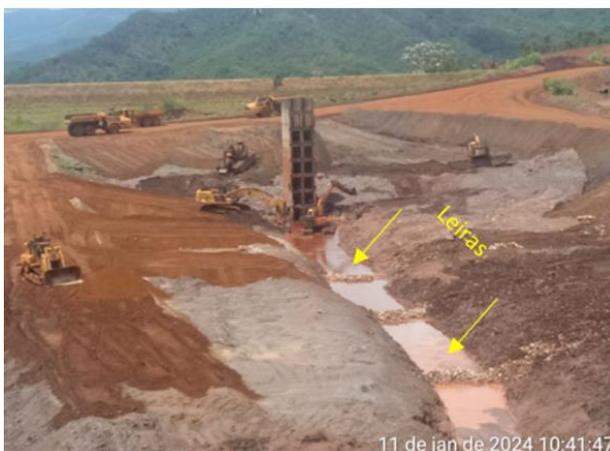
Foto 21: Registro das retenções de sedimentos nas leiras do canal da tulipa. Máquinas trabalhando na limpeza do canal. Fonte: Vale, 2024.

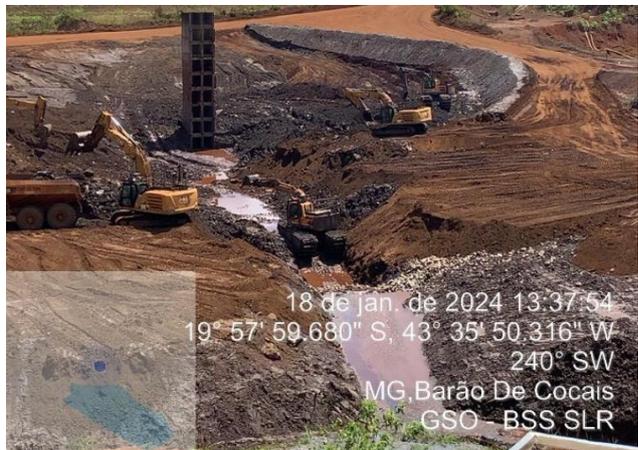
Foto 22: Registro da retirada das barreiras de pedra de mão para a manutenção/limpeza do canal da tulipa. Fonte: Vale, 2024.

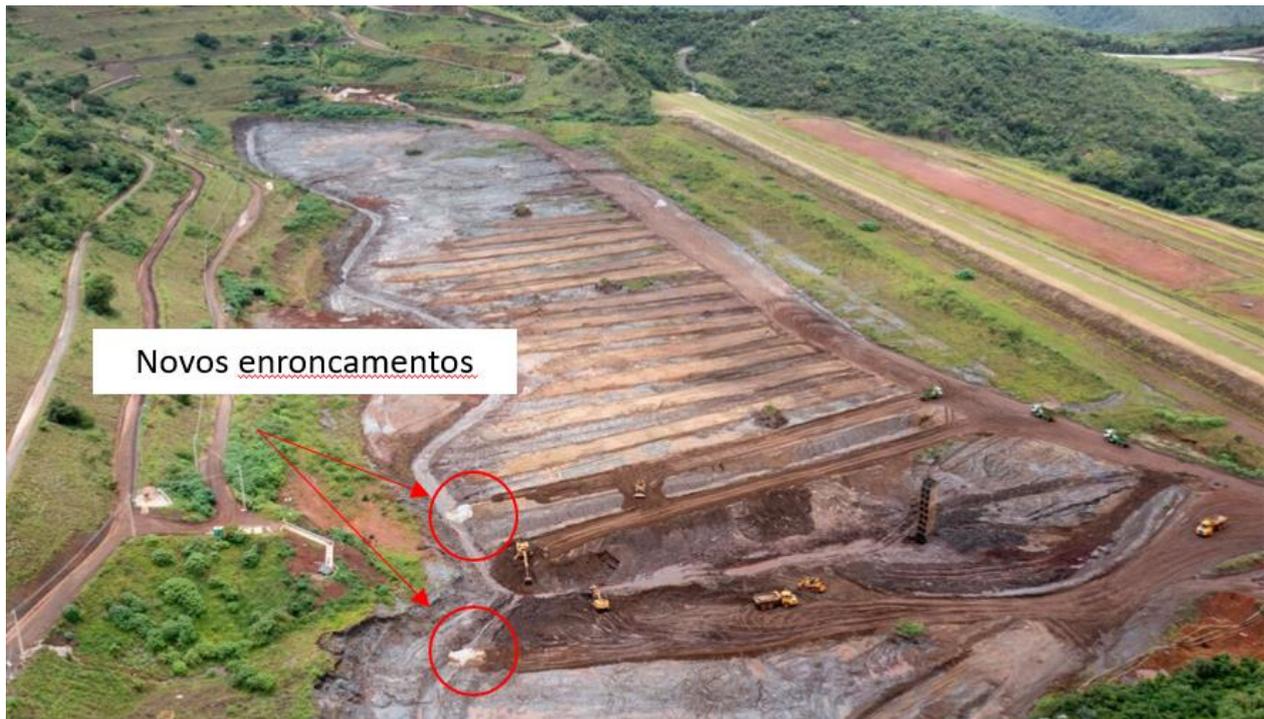
Foto 23: Implantação de novas barreiras de sedimentos (enroncamentos de pedra) ao longo do canal periférico.
Fonte: Vale, 2024.
