Vale conclui obras emergenciais de contenção em Brumadinho

Conjunto de estruturas tem a finalidade de reduzir o carreamento de sedimentos para o rio Paraopeba. Os trabalhos de remoção e manejo de rejeitos e a recuperação ambiental das áreas impactadas seguem em andamento

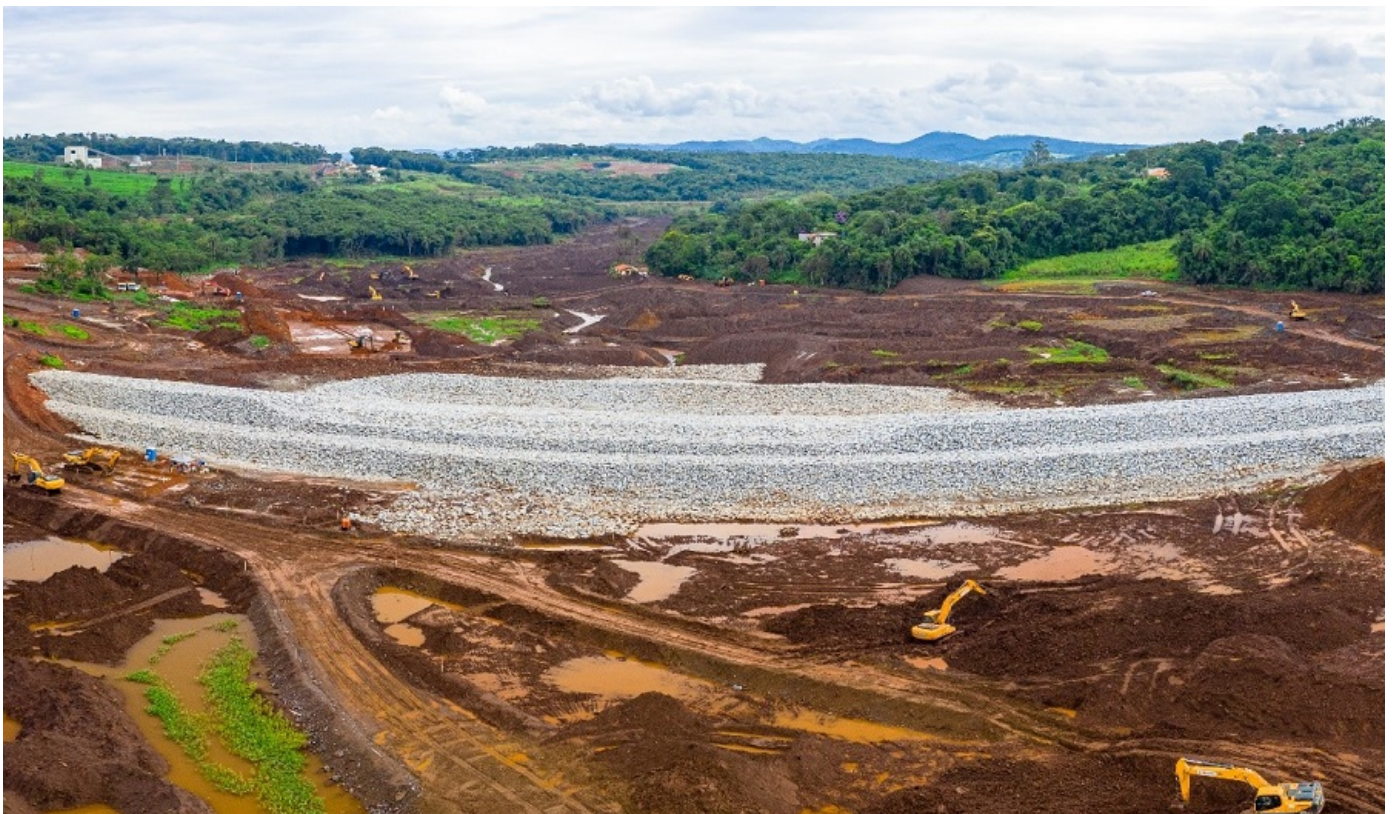
Maciço de uma das barreiras hidráulicas implantadas para conter o rejeito

Entre a barragem 1 (B1), na mina Córrego do Feijão, em Brumadinho (MG), e a confluência do ribeirão Ferro-Carvão com o rio Paraopeba foram construídas três grandes estruturas de contenção (duas barreiras hidráulicas filtrantes e um dique), além de 25 pequenas barreiras estabilizantes. Esse conjunto de intervenções faz parte do Plano de Contenção de Rejeitos, apresentado aos órgãos públicos, logo após o rompimento da barragem.

Importante esclarecer que todas as estruturas de contenção foram dimensionadas para dissipar a energia e a velocidade da água, permitindo sua passagem, mas retendo sedimentos. Dessa forma, o conjunto de obras atua de forma integrada, reduzindo a capacidade da água de carrear sólidos para o rio Paraopeba. O vertimento da água nessas estruturas está previsto e é monitorado, considerando vários parâmetros, como a própria turbidez.

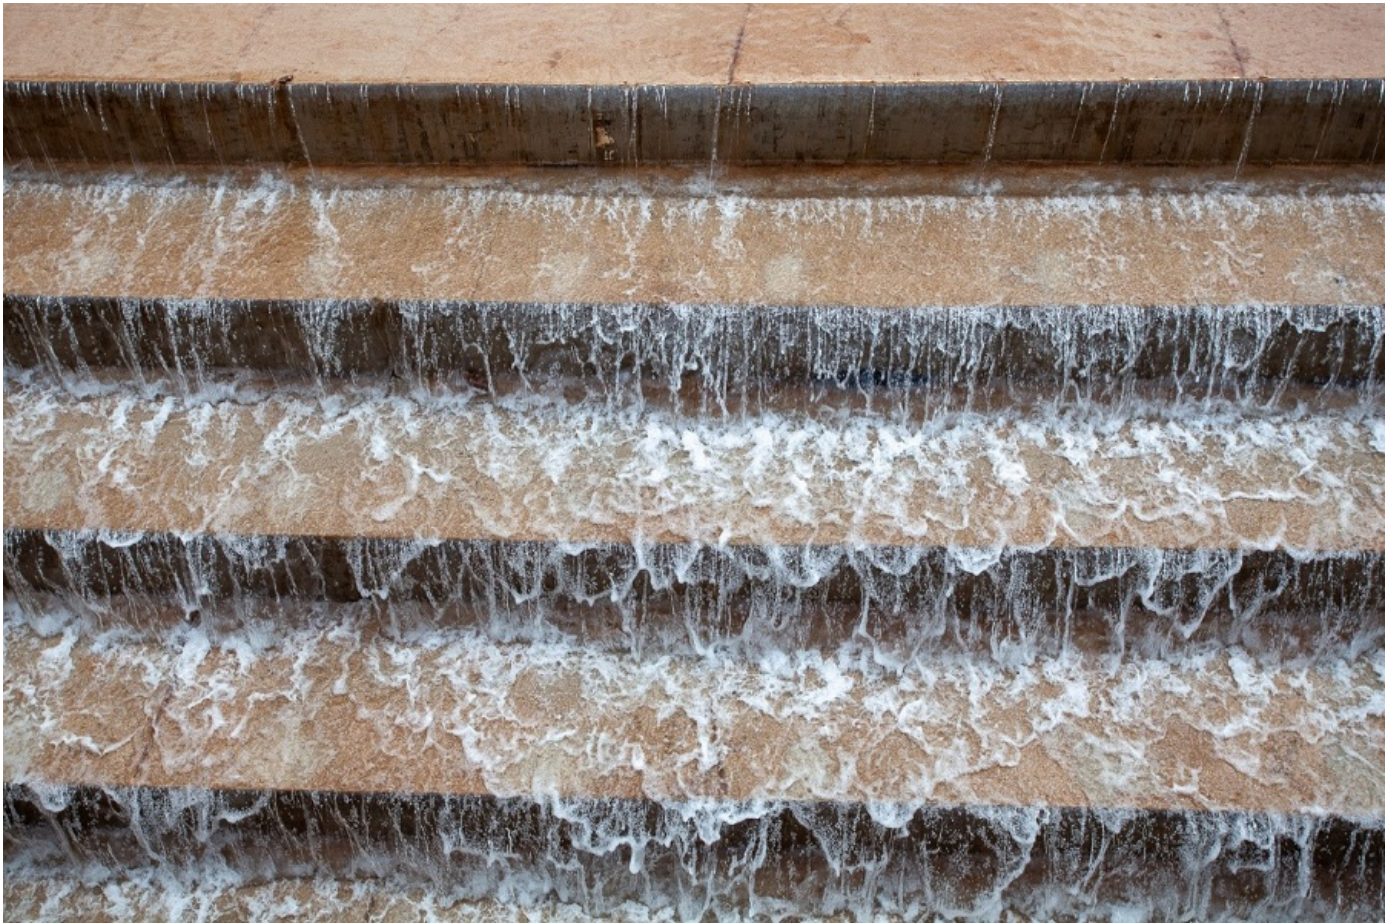
Água vertendo na região da estaca-prancha, com turbidez abaixo de 100NTU

Também foi instalada uma cortina de estacas metálicas próximo à confluência do ribeirão Ferro-Carvão com o rio Paraopeba. Essa medida viabilizou a limpeza do trecho do rio onde está a maior concentração de sedimentos e, desde 27 de maio, cessou o carreamento de sólidos para o curso do Paraopeba.

Dados das medições realizadas até o momento mostraram que, em novembro, o volume de chuvas na região da mina Córrego do Feijão alcançou 209,9 mm, com apenas dois dias de vertimento de água na cortina de estacas metálicas, que é a última estrutura de contenção. Nesses dois dias, a água que verteu registrou turbidez média de 20 NTU, índice bem abaixo do limite de 100 NTUs estabelecido pelo Conama, antes mesmo de passar pelo tratamento na ETAF Iracema.
