ANEXO I – RELATÓRIO DE ACOMPANHAMENTO DAS OBRAS DE DESCARACTERIZAÇÃO DA BARRAGEM B3/B4

AVANÇO FÍSICO

O relatório que se apresenta tem o recorte do período de agosto/22 a outubro/22.

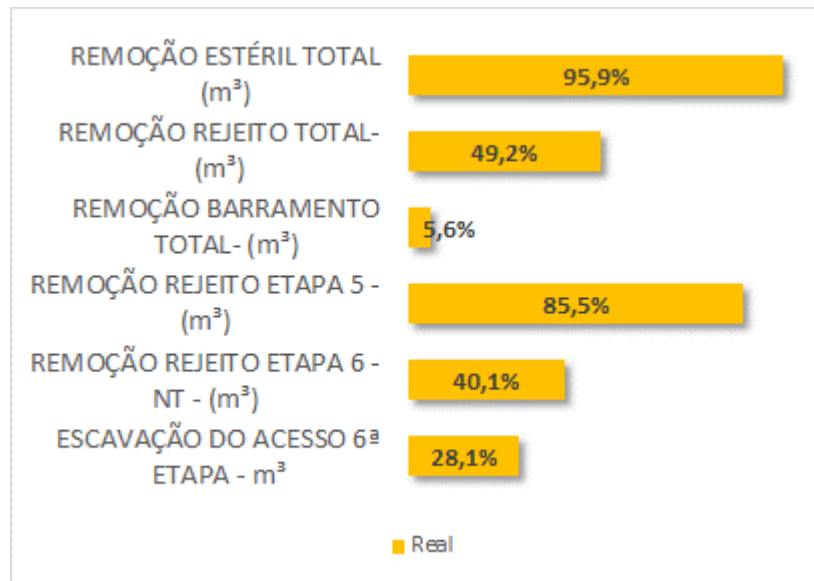
Figura 1 – Avanço da remoção de rejeitos na descaracterização. Fonte: Vale, 2022.

O avanço físico da obra de descaracterização da barragem B3/B4 atingiu 54%, mantendo-se aderente ao avanço planejado para o período.

A tendência de conclusão da descaracterização da barragem B3B4 se mantém prevista para 2025, uma vez que as obras estão performando conforme o cronograma estipulado nos últimos meses.

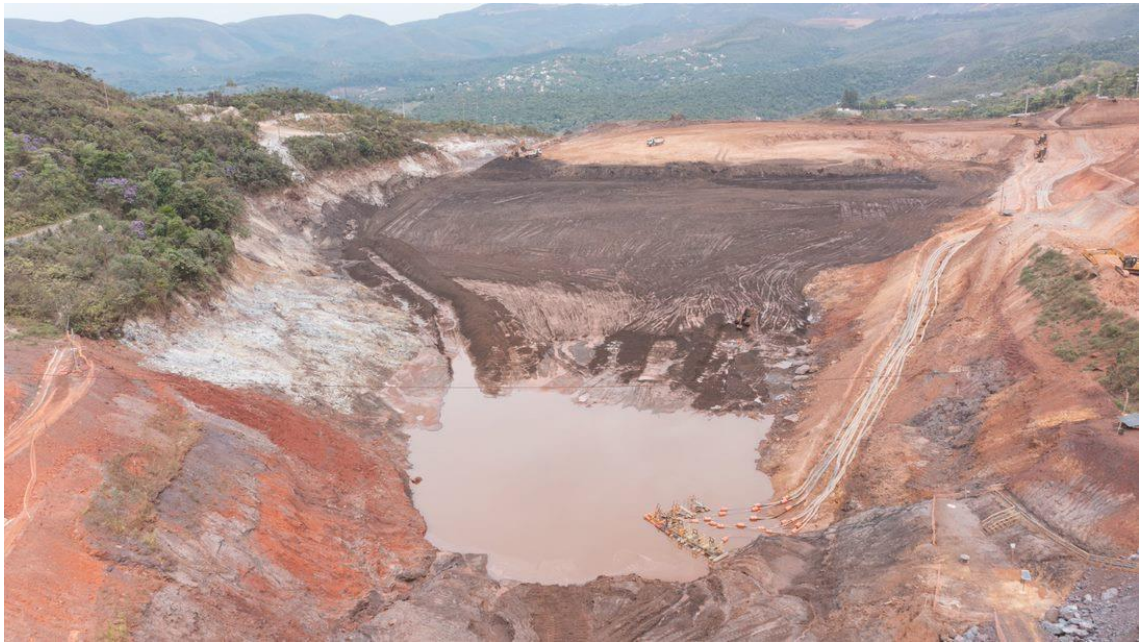
Figura 2 - Barragem B3/B4: Visão Geral (17/10/22)

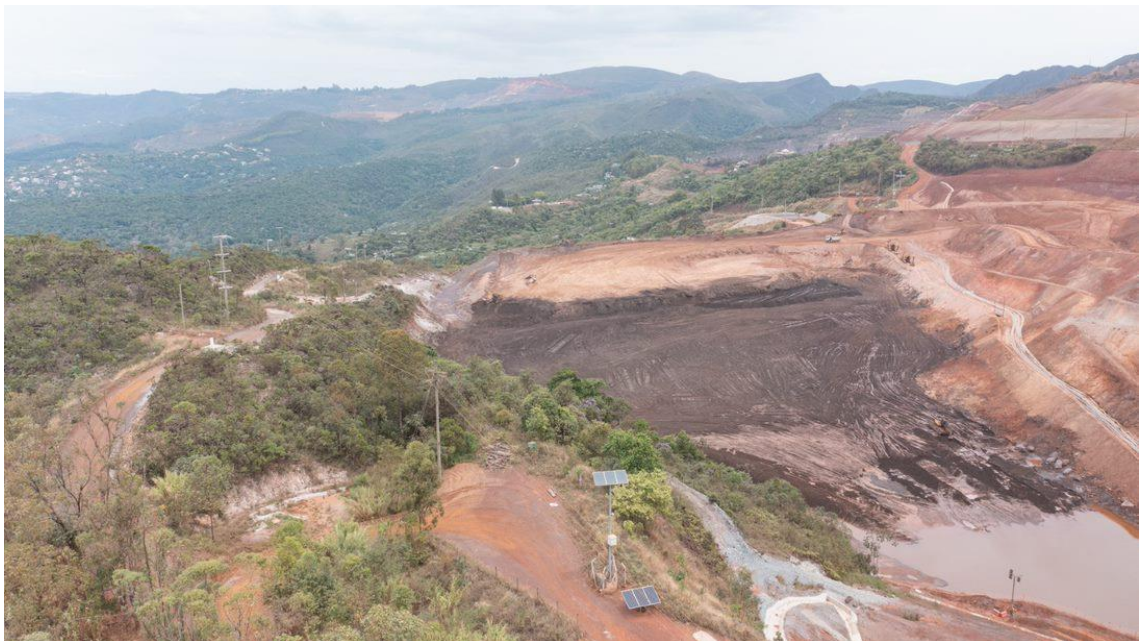
Figura 3 - Barragem B3/B4: Escavação etapa 6 (17/10/22)

A escavação do último alteamento da barragem iniciou em agosto/22. O maciço da barragem tem volume total estimado em 590.000m³.

Na presente data, está sendo executada a etapa 6 do projeto de descaracterização.
