ESTUDO DE IMPACTO AMBIENTAL - EIA

ESTRUTURA DE CONTENÇÃO DE JUSANTE (ECJ) GONGO SOCO,
BARRAGEM GONGO SOCO. MINA GONGO SOCO, NO MUNICÍPIO DE
BARÃO DE COCAIS, MG.

CL-HC-1085-EIA-002-VOL-VI

O Estudo de Impacto Ambiental da Estrutura de Contenção de Jusante Gongo Soco é composto por 6 (seis) volumes, sendo este documento o VOLUME VI, que consiste na apresentação dos anexos citados nos demais volumes, conforme a relação a seguir

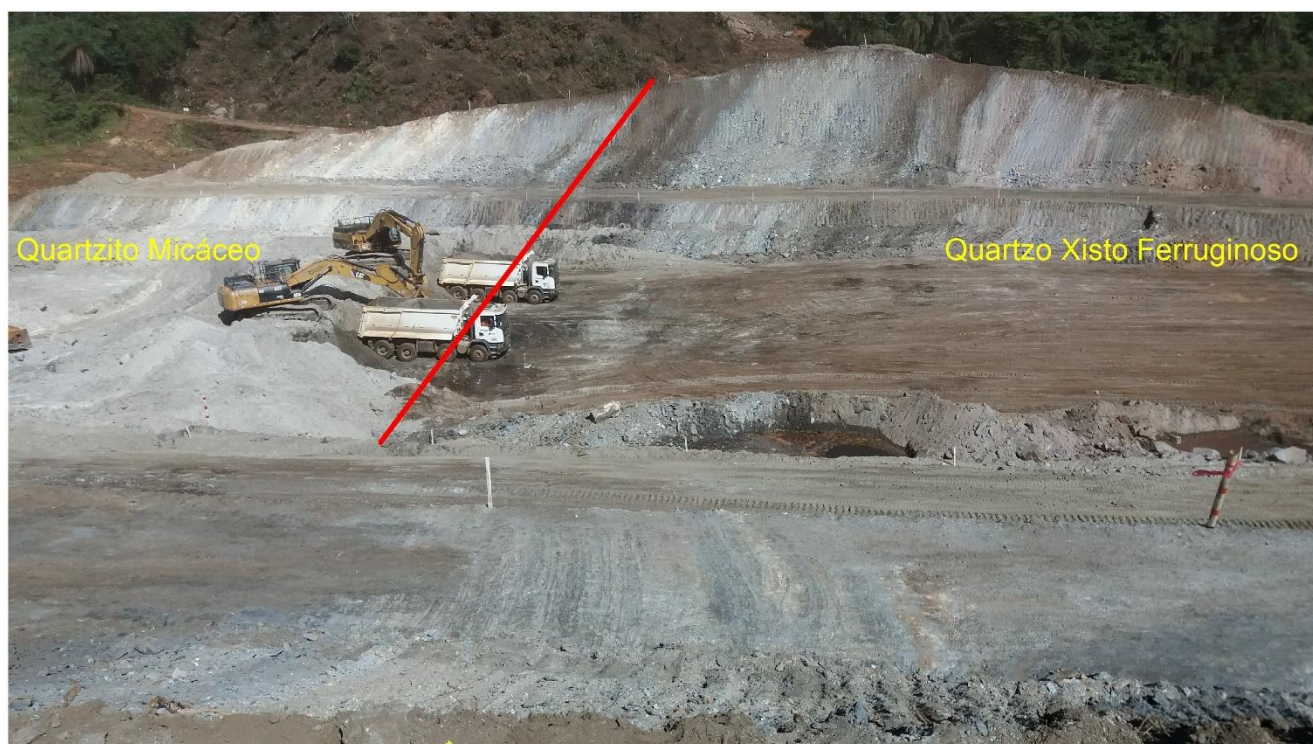
Figura 6 - Vista do corte no canal de desvio da galeria da ECJ-CCR, visada para oeste, coincidente com a locação da seção D-D'.

A Figura 6 apresenta a visão de perfil geológico sob o canal de desvio, durante a construção, visada da foto para oeste. Detalhe para a mudança na cor das camadas acompanhando a variação litológica do perfil.

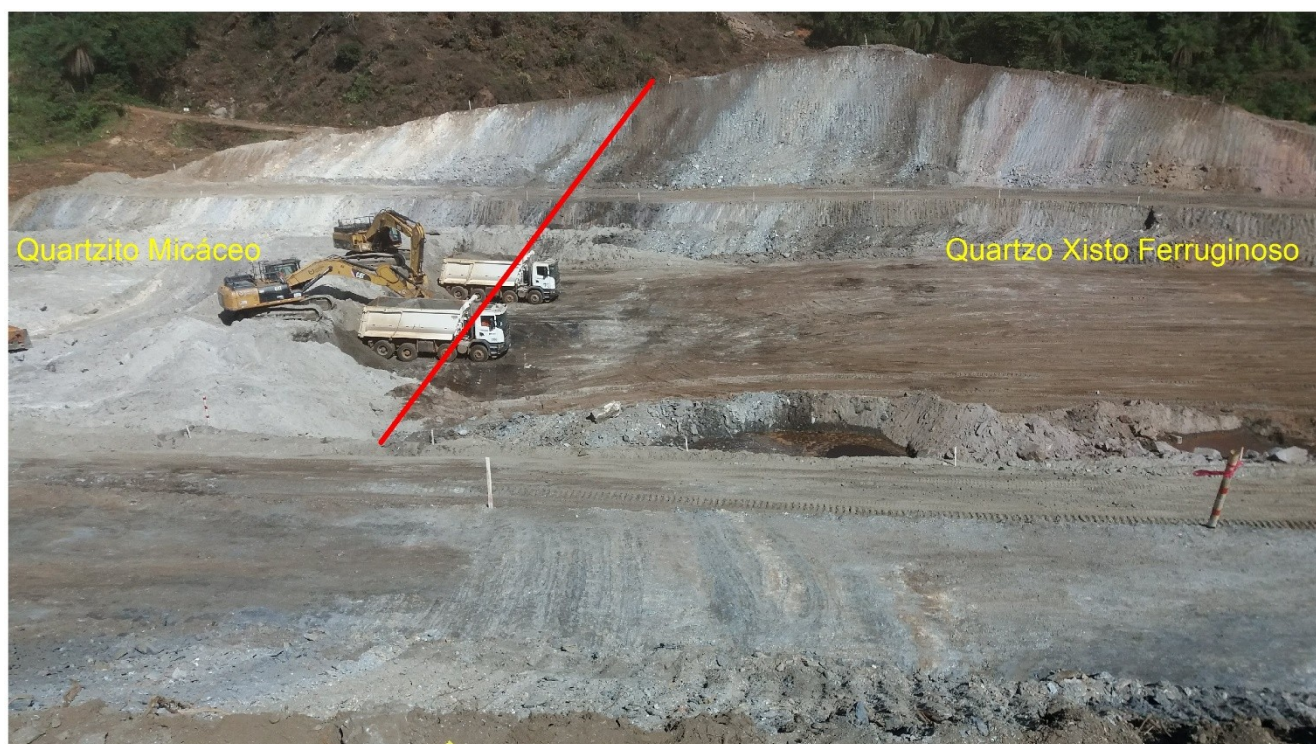
Figura 6 - Vista do corte no canal de desvio da galeria da ECJ-CCR, visada para oeste, coincidente com a locação da seção D-D'.

A Figura 6 apresenta a visão de perfil geológico sob o canal de desvio, durante a construção, visada da foto para oeste. Detalhe para a mudança na cor das camadas acompanhando a variação litológica do perfil.
