ESTUDO DE IMPACTO AMBIENTAL - EIA

OBRAS EMERGENCIAIS PARA CONTINUAÇÃO DA DESCARACTERIZAÇÃO
DA BARRAGEM DOUTOR - MINA DE TIMBOPEBA, OURO PRETO/MG

VALE S.A

CL-HC-1314-EIA-01

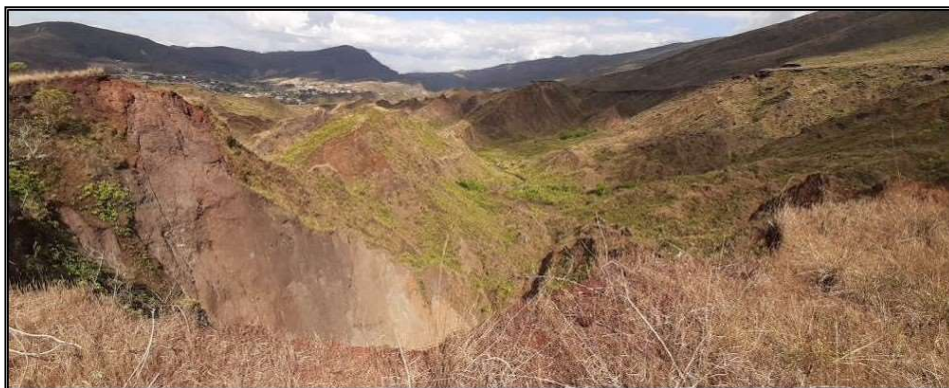
Foto 54 Maior cicatriz de lavra antiga observada, ao sul da área do canteiro da obra, cujo aprofundamento é de 60 m aproximadamente. As crostas lateríticas, de pouca espessura, aparecem devido a antropização.

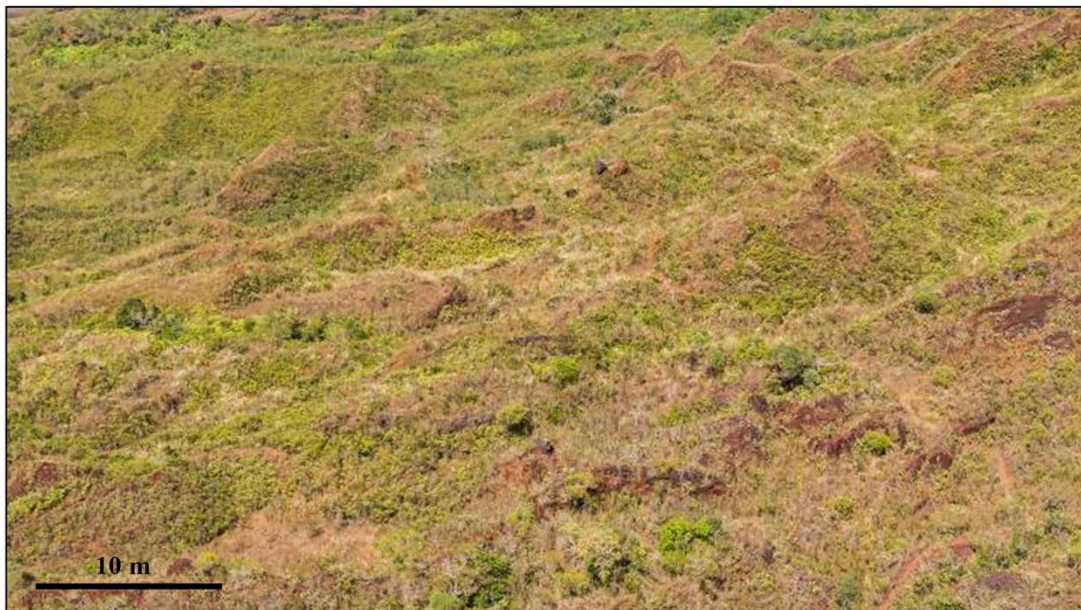
Foto 55 Imagem de *drone* demonstrando o padrão constante de cicatrizes de garimpo antigo no trecho final da estrada projetada.

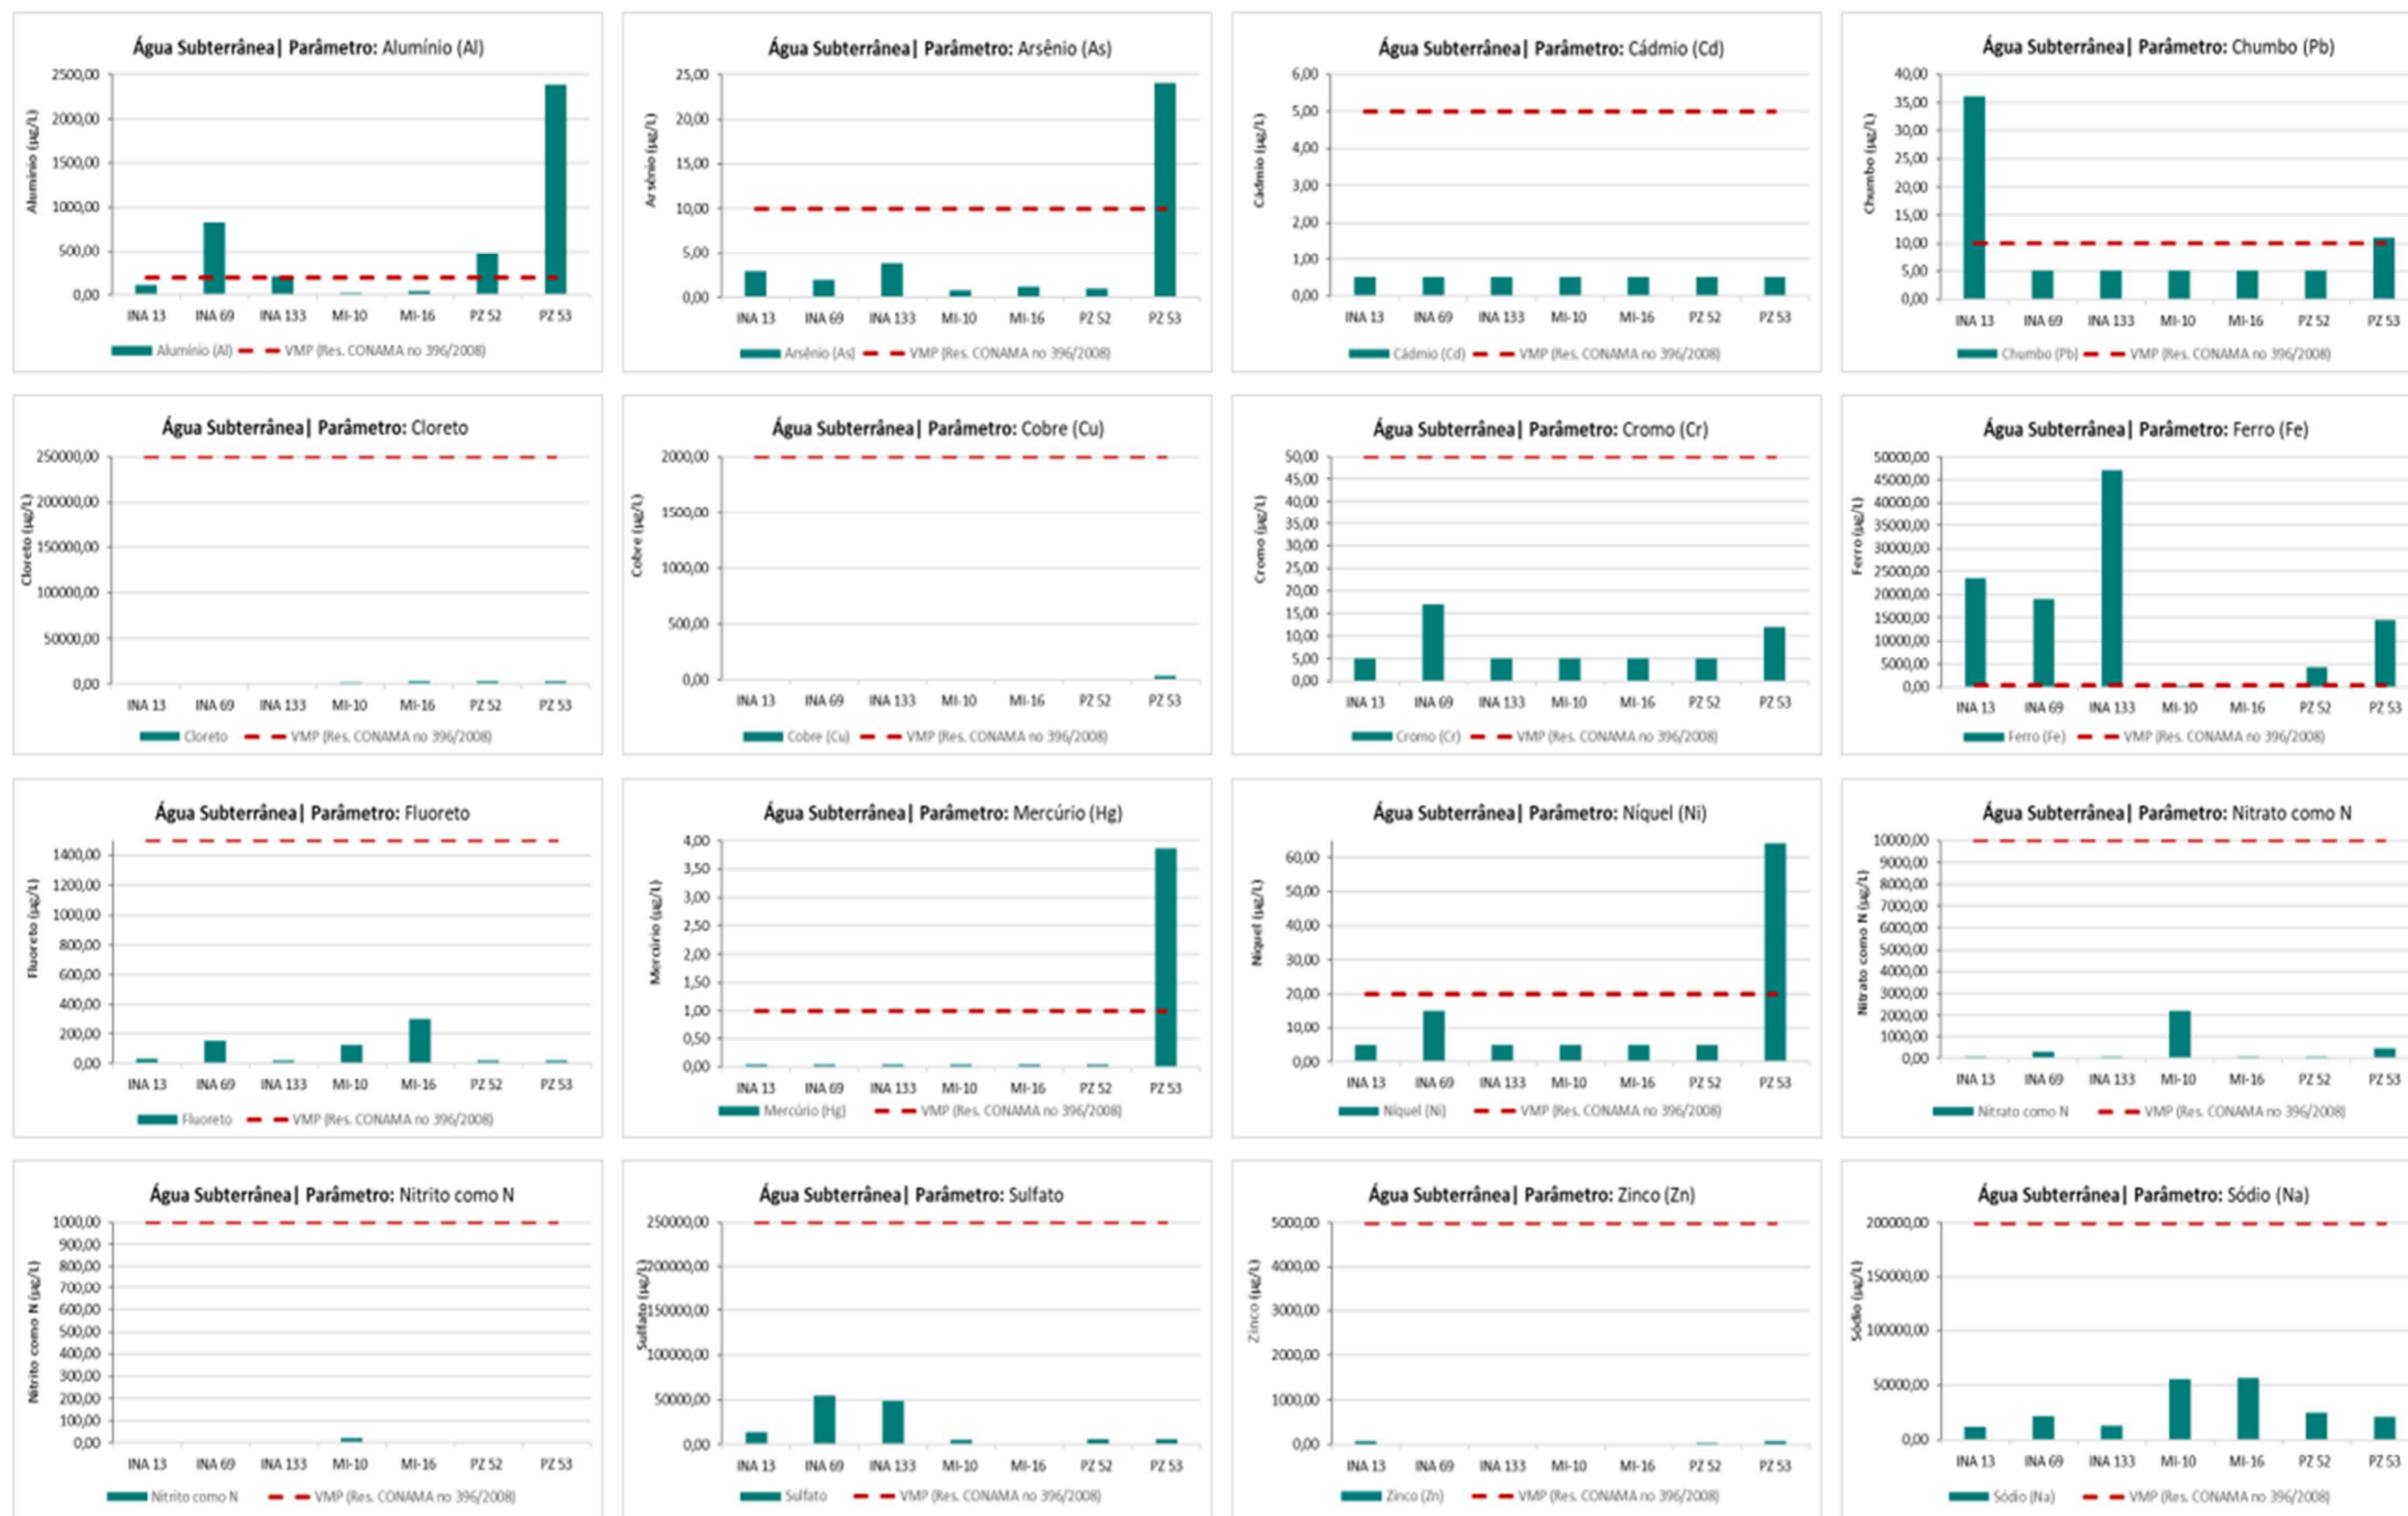
Figura 62 Gráficos comparativos dos resultados das análises das amostragens nos pontos de monitoramento de águas subterrâneas

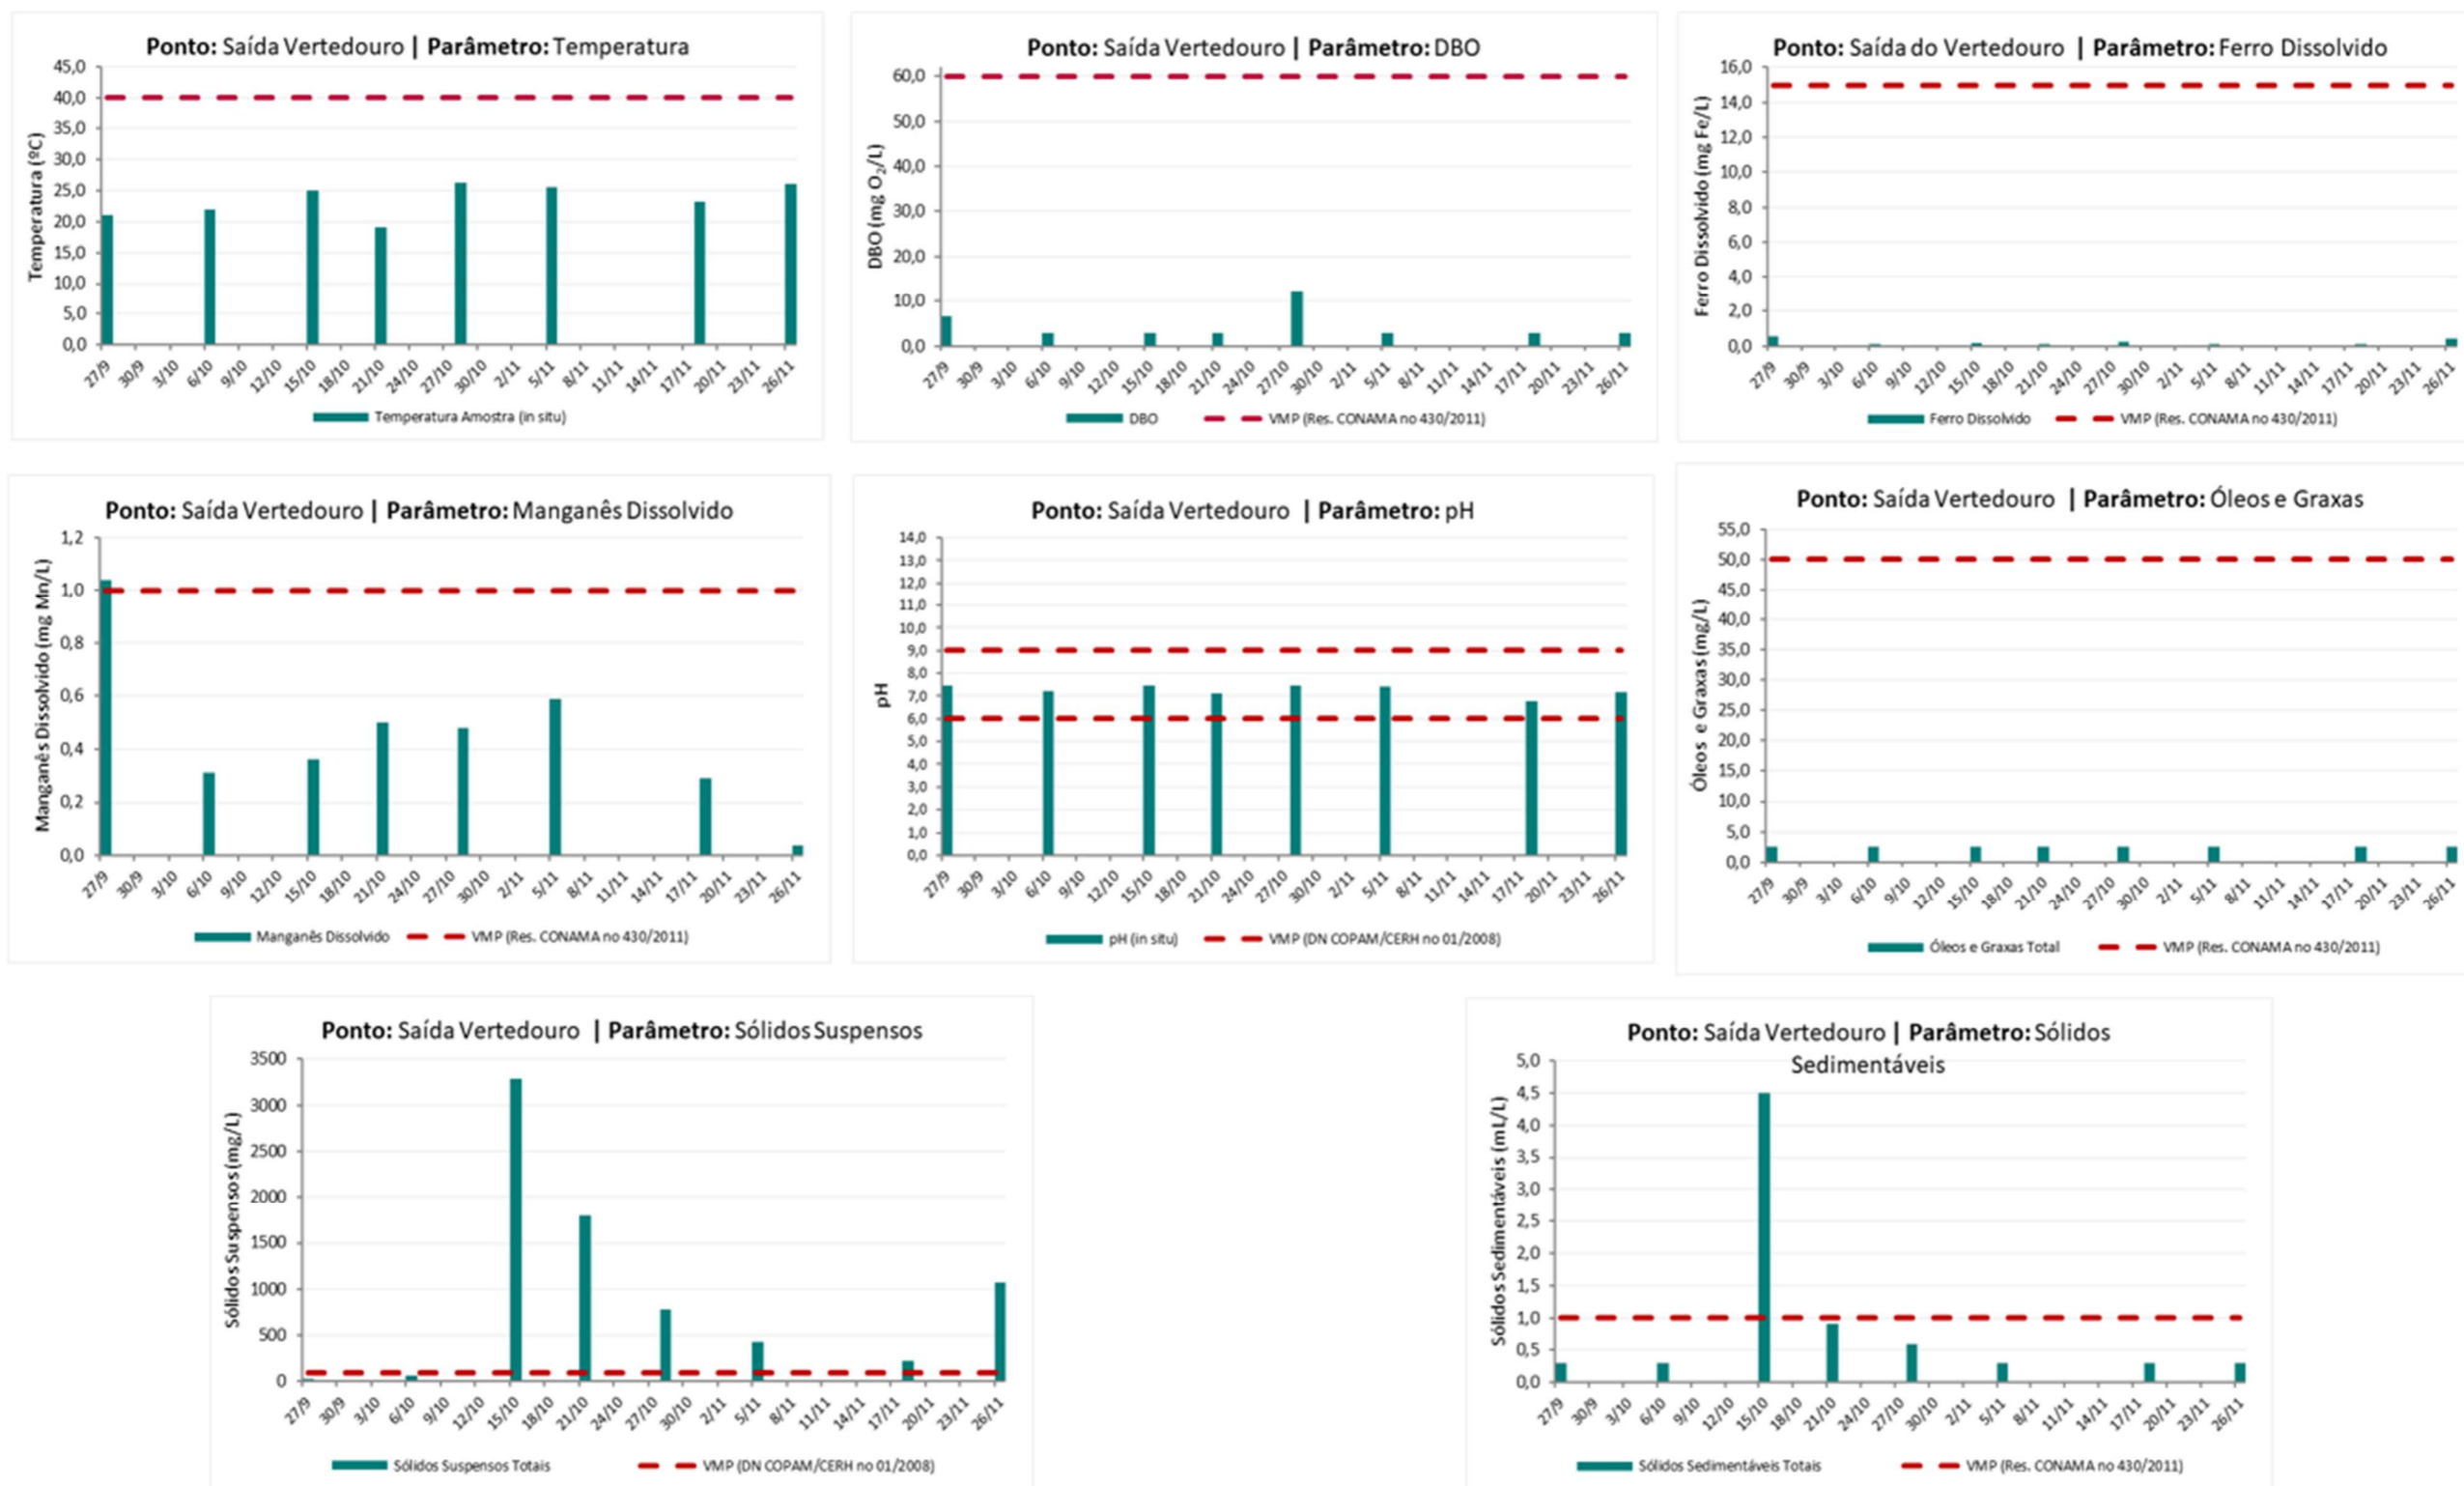
Figura 64 Gráfico dos resultados das análises das amostragens no ponto de monitoramento de efluente líquidos (TIM-02)

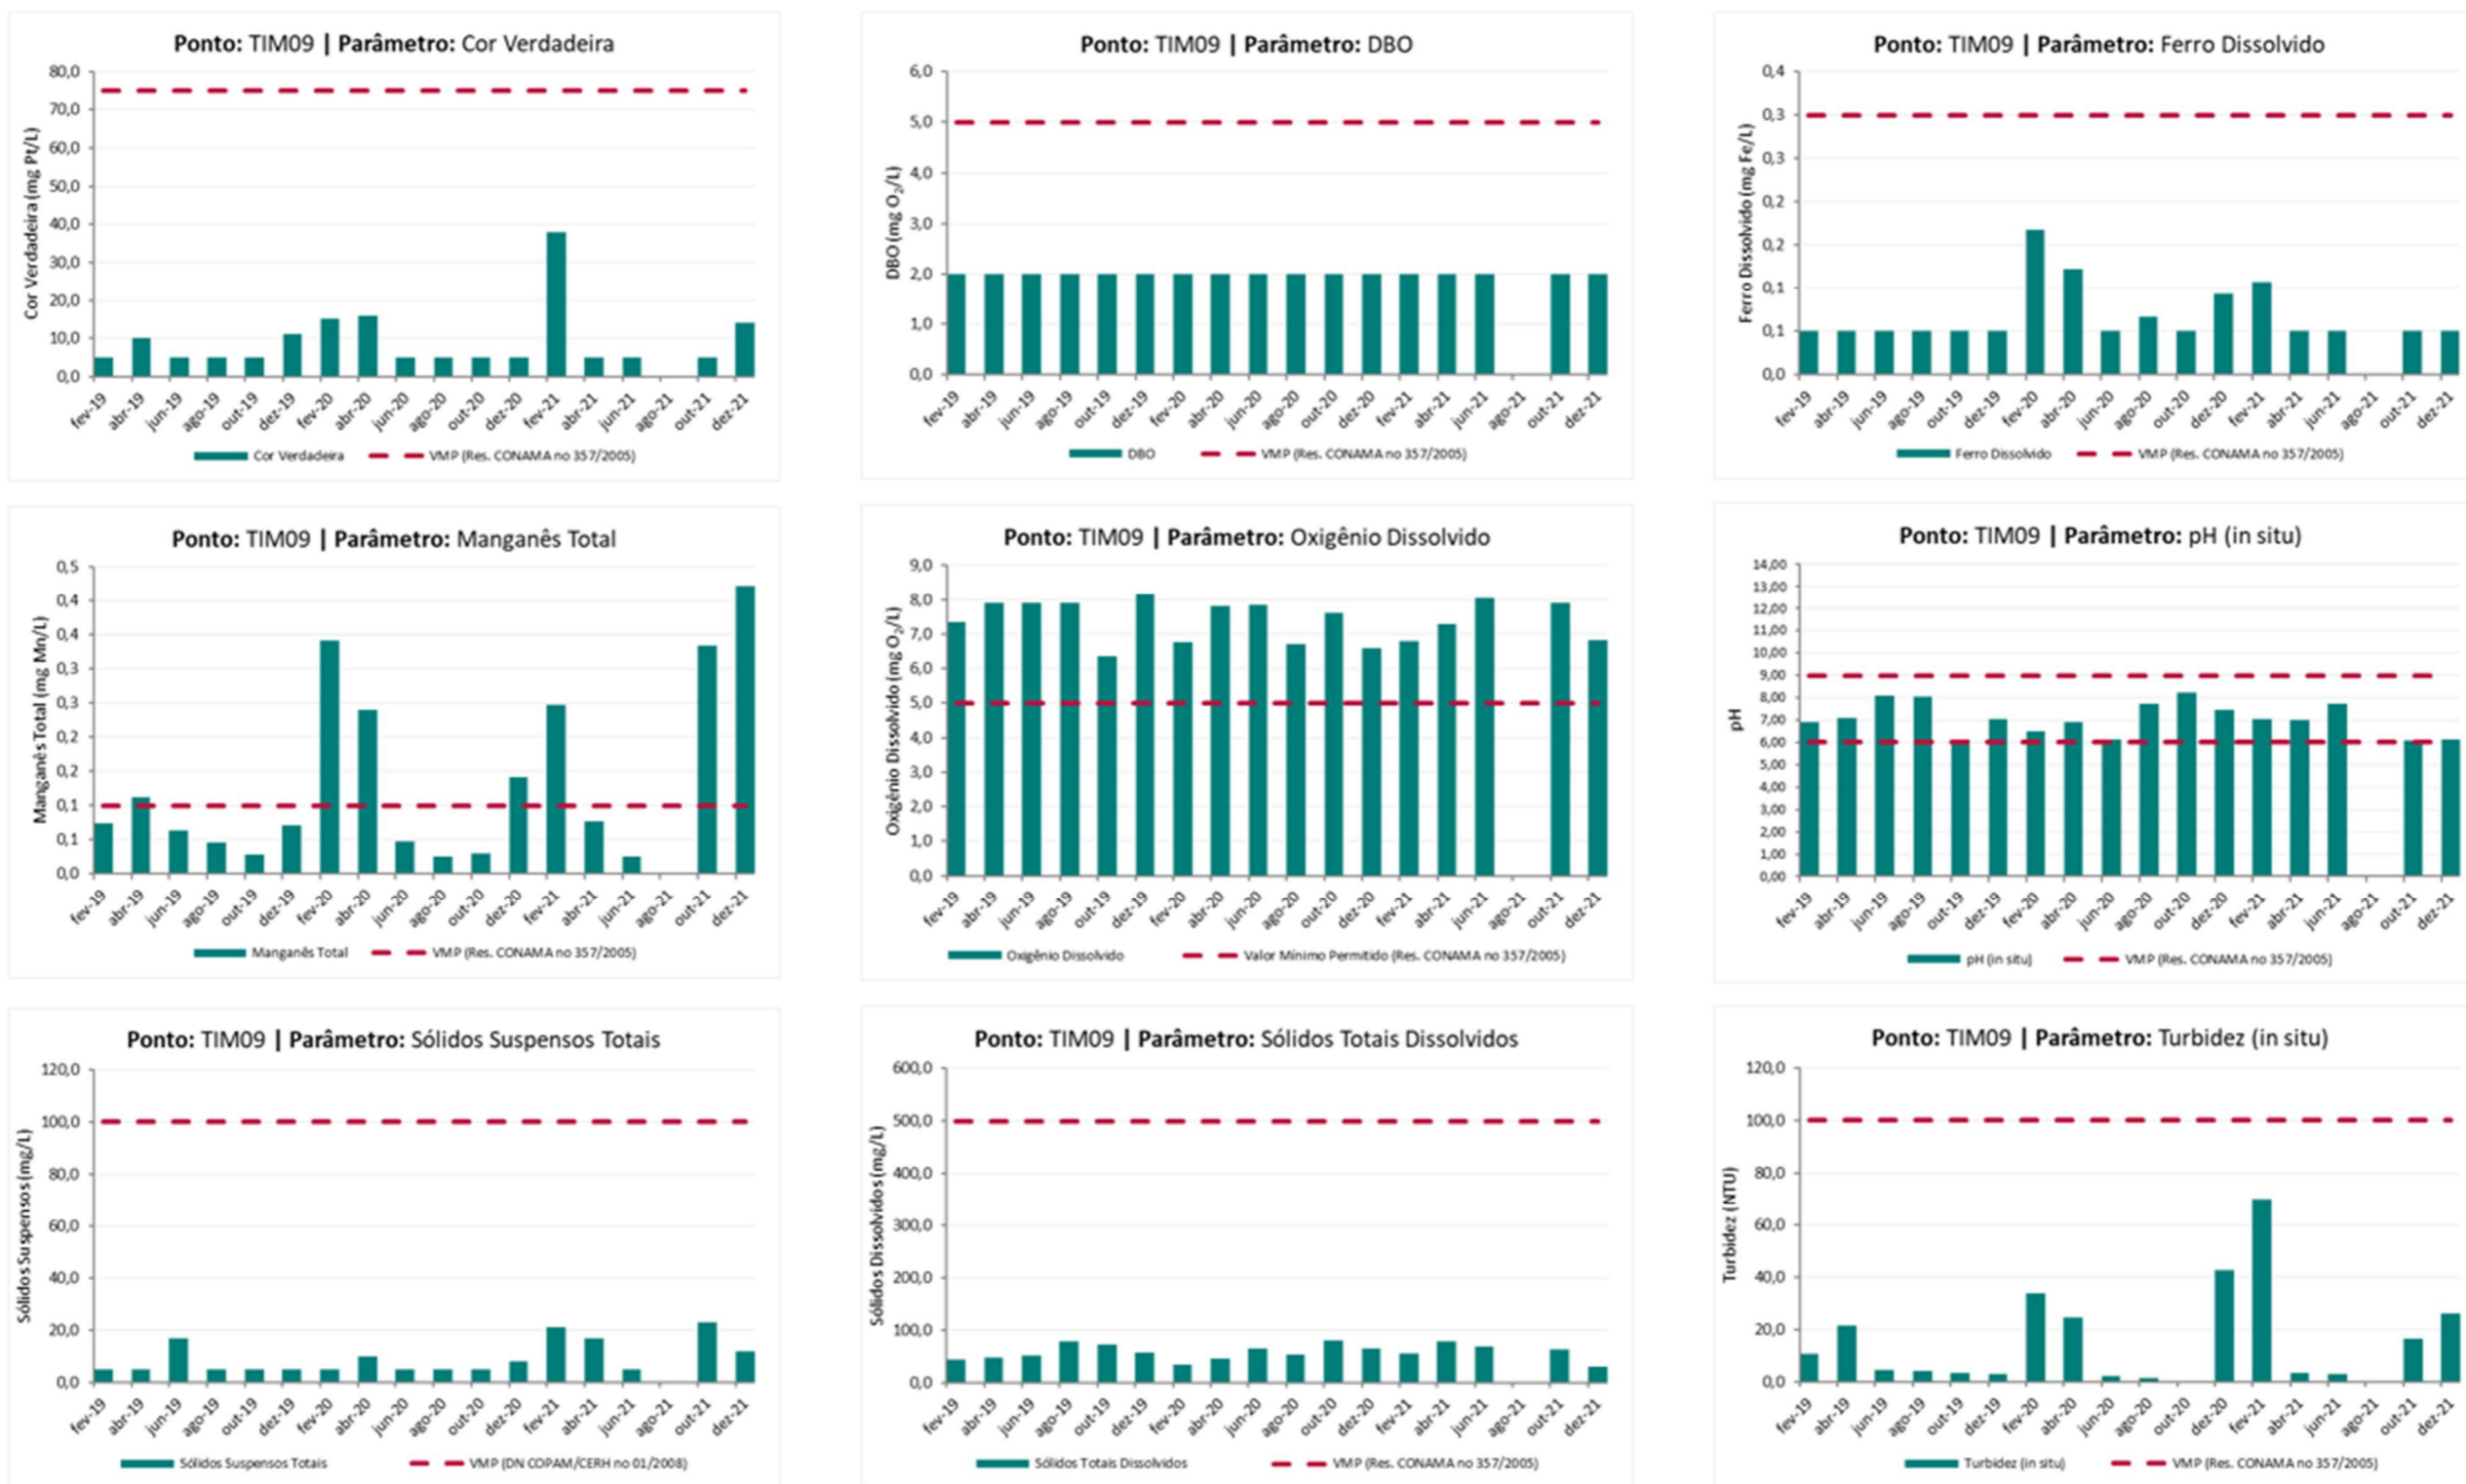
Figura 65 Gráficos dos resultados das análises das amostragens no ponto de monitoramento de água superficial (TIM-09)

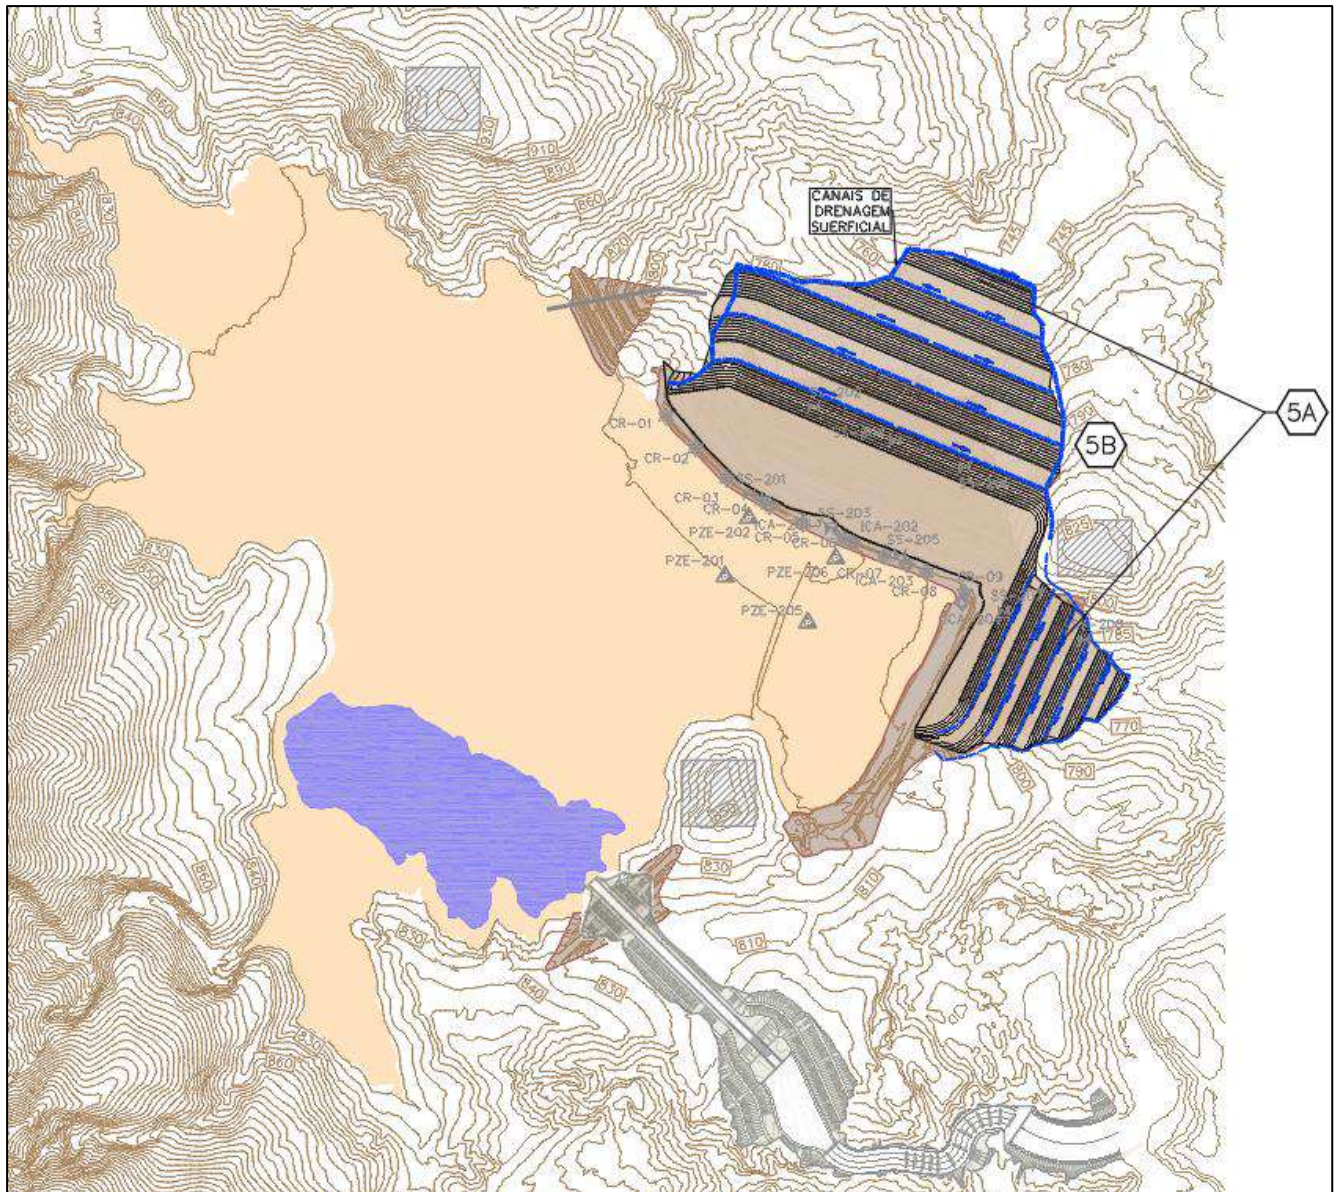
Figura 9.9 – Metodo construtivo – Etapa 5.

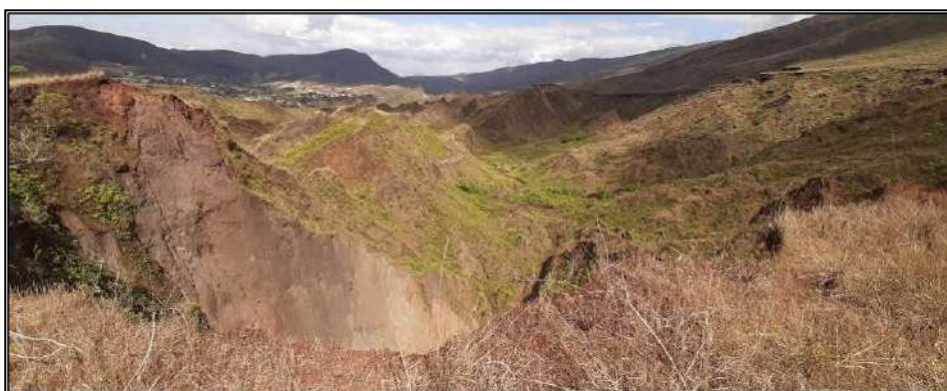
Foto 03 - Maior cicatriz de lava antiga observada, ao sul da área do canteiro da obra, cujo aprofundamento é de 60 m aproximadamente. As crostas lateríticas, de pouca espessura, aparecem devido a antropização.

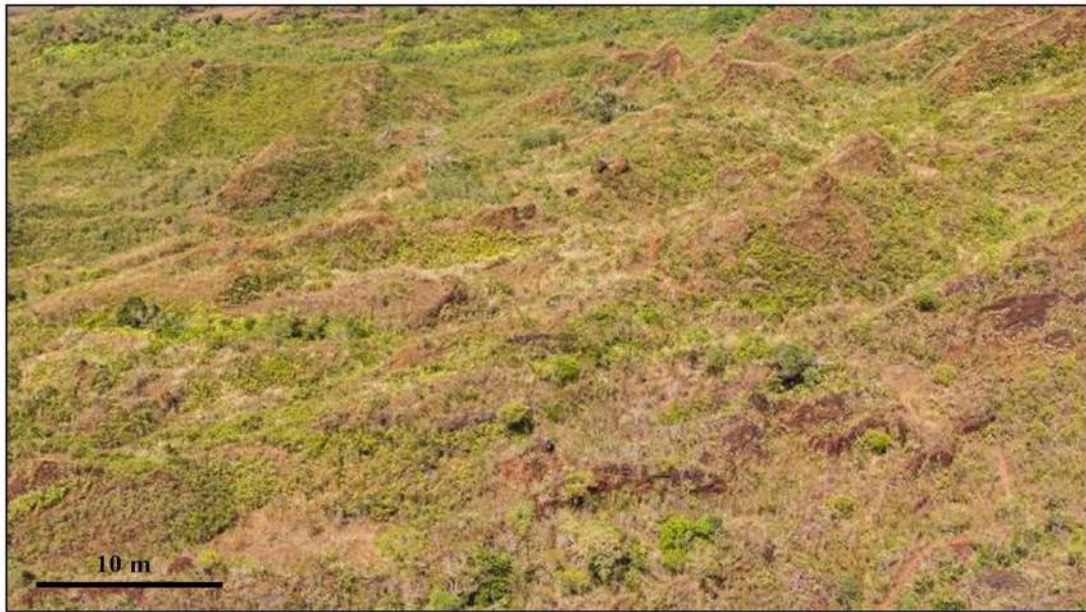
Foto 04 - Imagem de *drone* demonstrando o padrão constante de cicatrizes de garimpo antigo no trecho final da estrada projetada.

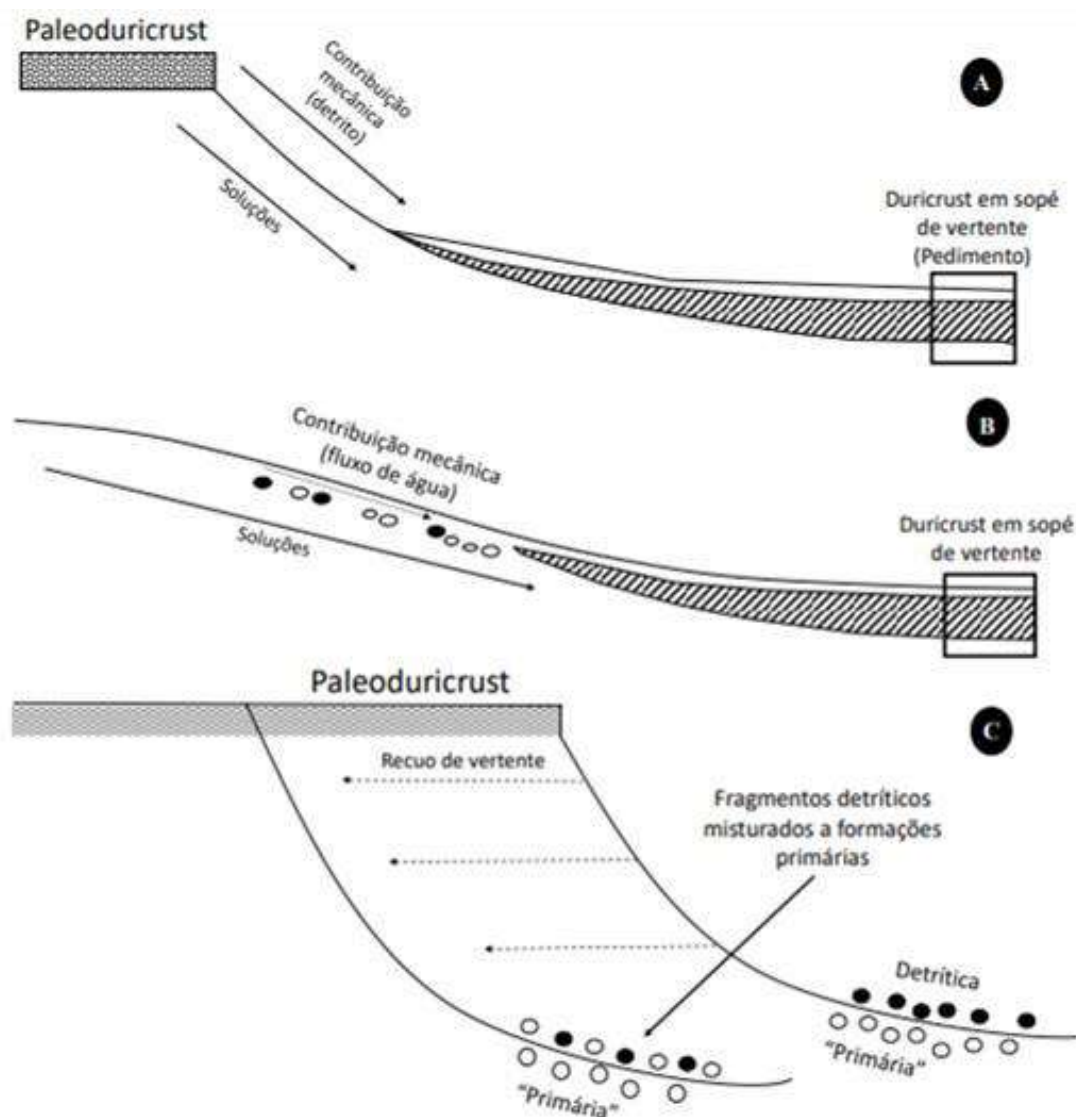
Figura 12 - Esquema dos mecanismos de formação de duricrust (tipo exolaterita) através de acumulação absoluta de Fe e Al (alóctone) em sopé de vertente pelo modelo pluvial/fluvia (A, B) e detritico (C). Fonte: Augustín et al (2013) apud Câmelo (2017).
