ESTUDO DE IMPACTO AMBIENTAL - EIA

ESTAÇÃO DE TRATAMENTO DE ÁGUA EM RIO TANQUE
(ETA TANQUE)

CL-HC-1085-EIA-004-VOL-II

APRESENTAÇÃO

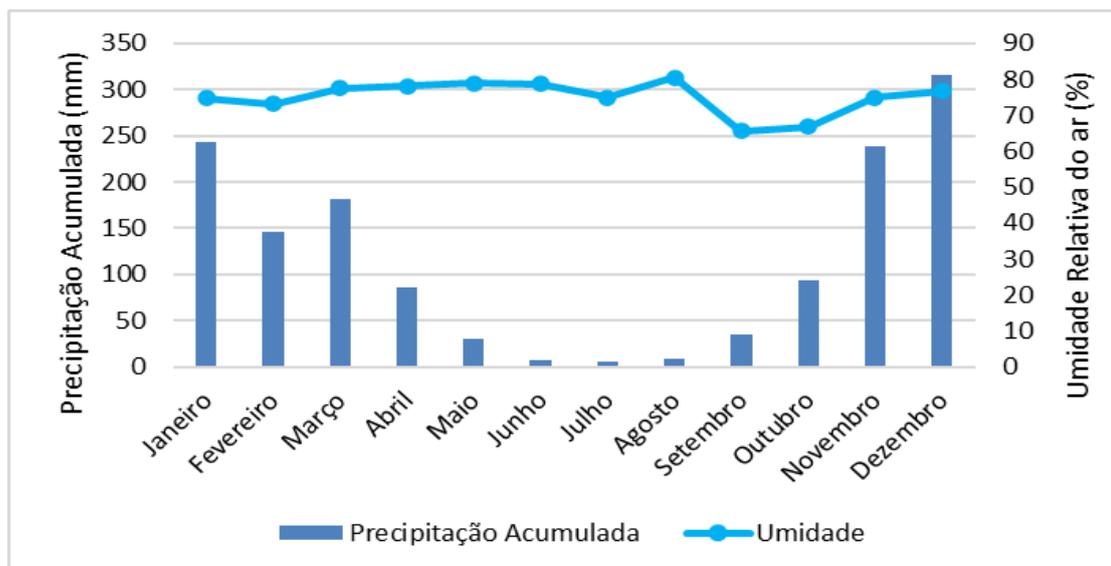
Figura 6-3-Gráfico da Variação da precipitação mensal acumulada média e dos índices médios de umidade atmosférica.

O gráfico da Figura 6-4 apresenta os valores de precipitação mensal acumulada em relação à variação da umidade relativa do ar ao longo do ano para o período de 1991-2020. Como pode ser observado, há um decréscimo da precipitação mensal acumulada no período de abril a setembro, mas a umidade relativa do ar apresenta variação de 14,9 % em todo o ano, com maior diferença entre os meses de agosto e setembro.

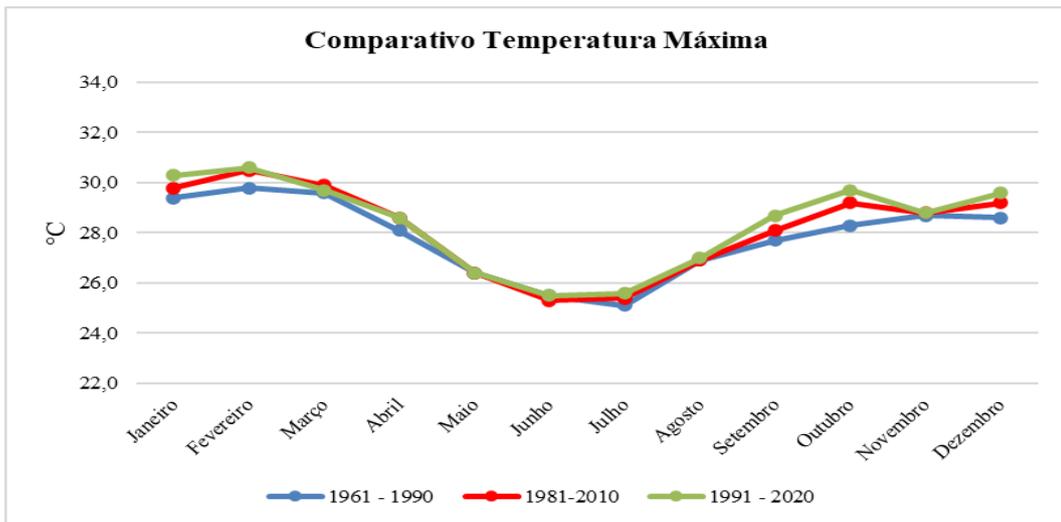
Figura 6-4 - Gráfico Comparativo de Temperatura Máxima (°C).

As temperaturas máximas apresentaram similaridades em seu comportamento ao longo do período analisado. Os valores mais elevados foram observados no primeiro trimestre do ano, no qual as temperaturas máximas mensais históricas atingiram os índices de 30,3 °C, 30,6 °C e 29,9 °C, em janeiro, fevereiro e março, respectivamente (Figura 6-4).

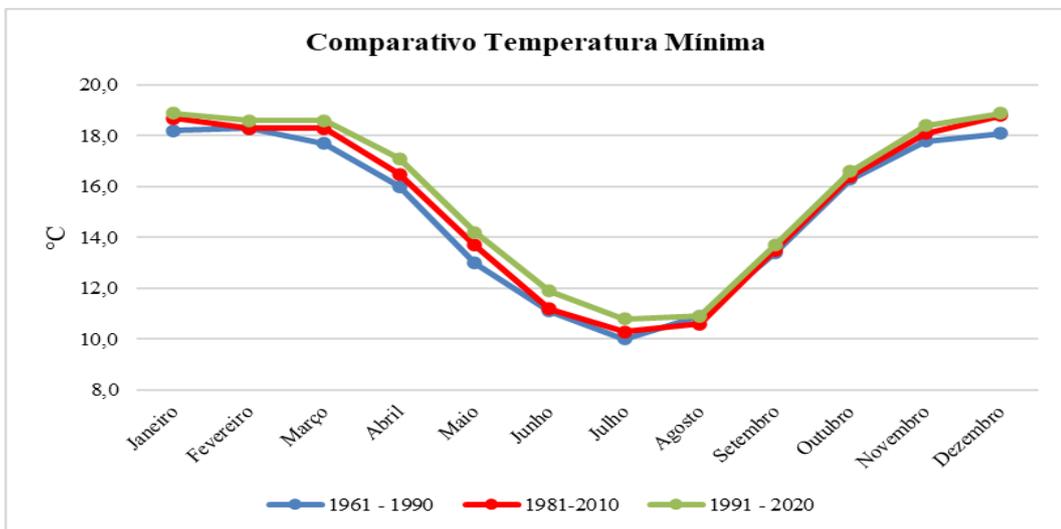
Figura 6-5 - Gráfico Comparativo de Temperatura Mínima (°C).

Conforme mostra o gráfico da Figura 6-5, os menores valores de temperaturas mínimas foram observados nos meses de junho (11,1 °C), julho (10 °C) e agosto (10,6 °C). Identificou-se ainda um aumento de 0,8 °C nas temperaturas mínimas absolutas, entre os períodos de 1961-1990 e 1991-2020, o que pode ser atribuído a possíveis alterações na cobertura da superfície em Conceição do Mato Dentro, que possivelmente teria alterado o albedo do solo e, conseqüentemente, a dinâmica da relação entre a superfície e a energia absorvida/refletida.

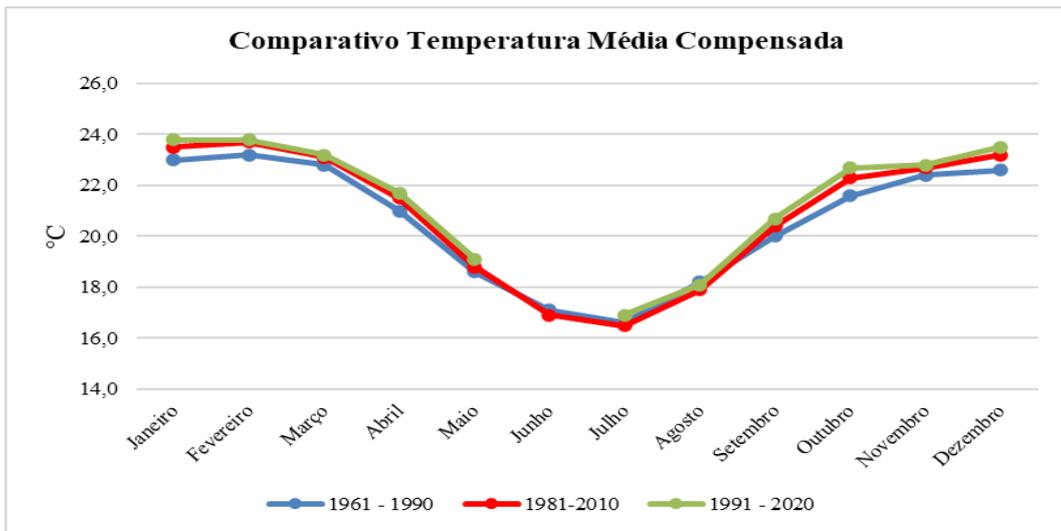
Figura 6-6 - Gráfico Comparativo de Temperatura Média (°C).

As temperaturas médias (Figura 6-6) são moderadas, inferiores a 23,8 °C ao longo do ano, característico de áreas situadas em latitudes médias, com verões e invernos bem definidos termicamente. A tendência verificada para os períodos históricos analisados apresentou valores similares ao longo do período, sendo a média anual em torno de 21 °C e os meses de junho e julho com as menores temperaturas registradas.

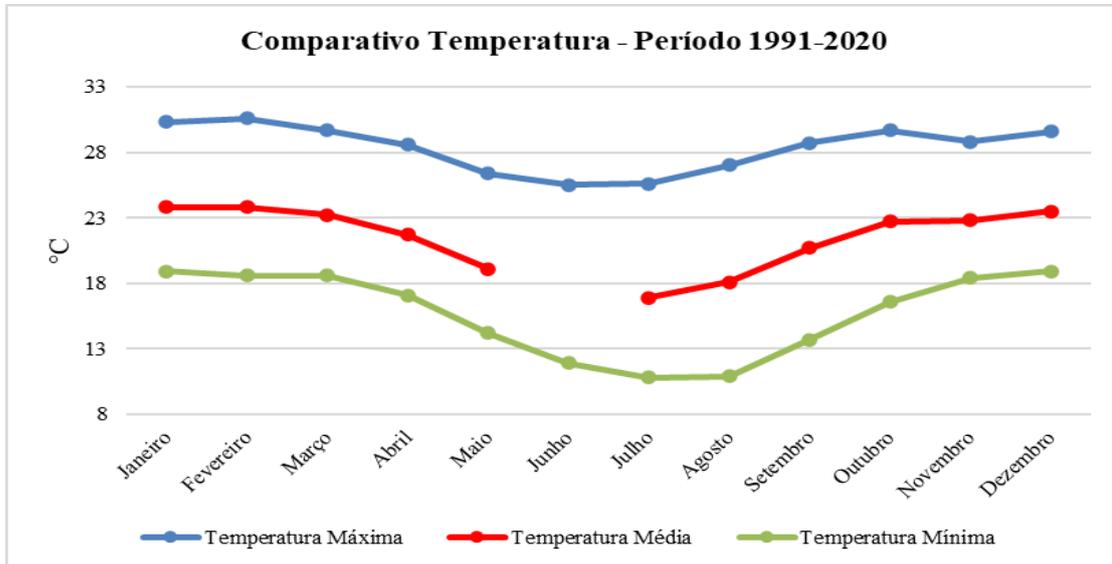
Figura 6-7 - Gráfico Comparativo de Temperatura Mínima, Média e Máxima.

O gráfico da Figura 6-7 exemplifica a variação entre as temperaturas mínimas, médias e máximas no período entre 1991-2020. Neste intervalo, observa-se que a variabilidade anual da temperatura reflete a tropicalidade do clima local, visto que a amplitude térmica varia 8,1 °C para a temperatura média, 5,1 °C para a temperatura mínima e 6,9 °C para a temperatura máxima.

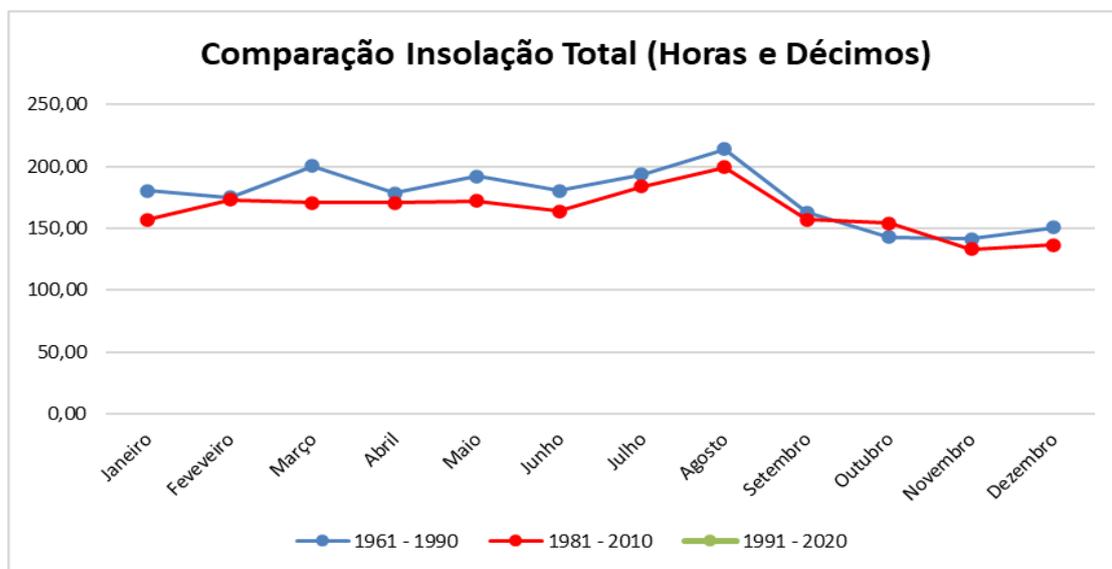
Figura 6-8 - Gráfico Comparativo Insolação Total (Horas e Décimos).

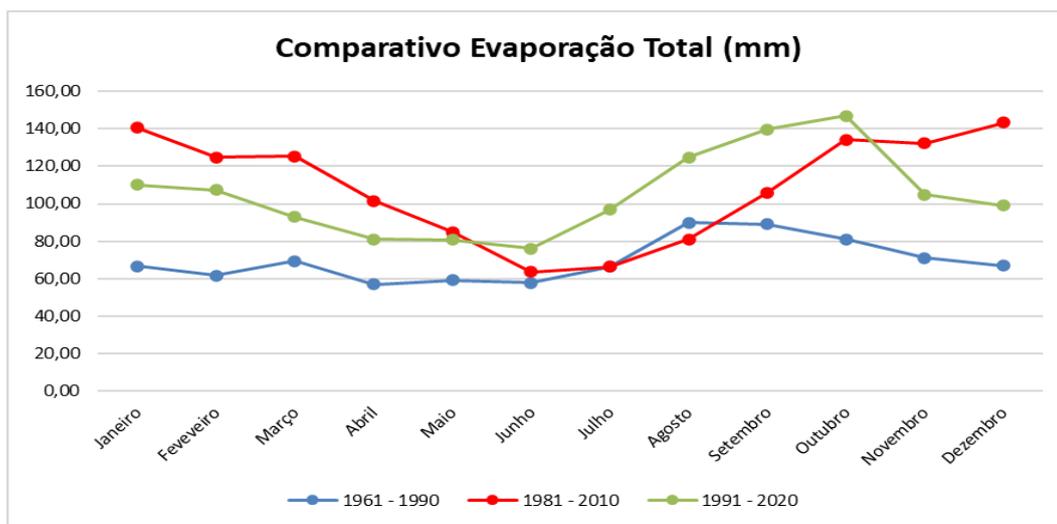
Figura 6-9 - Gráfico Comparativo de Evaporação Total (mm).

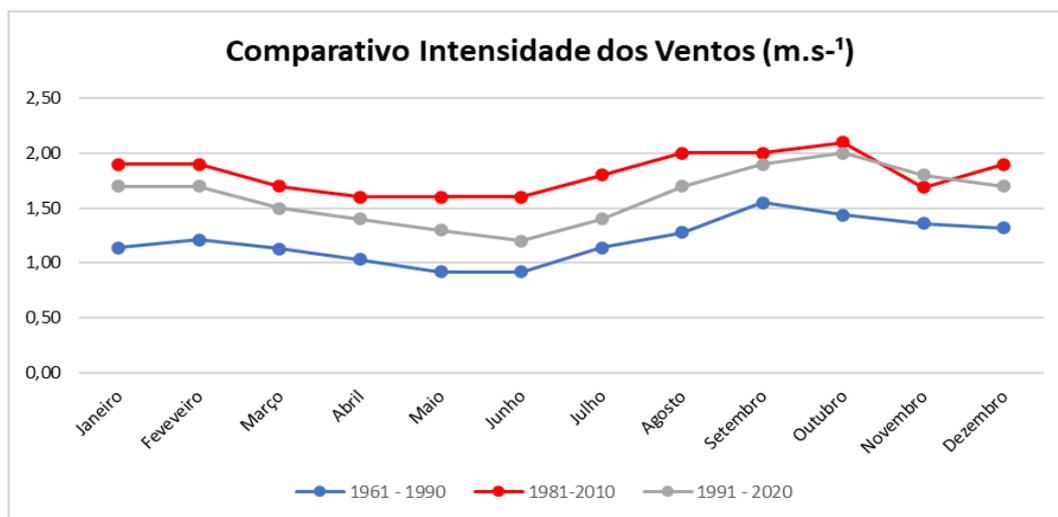
Figura 6-10 - Gráfico Comparativo Intensidade dos Ventos (m.s⁻¹).

Deste modo, é apresentado na Figura 6-10 a intensidade dos ventos conforme as normais climáticas da estação de Conceição do Mato Dentro.

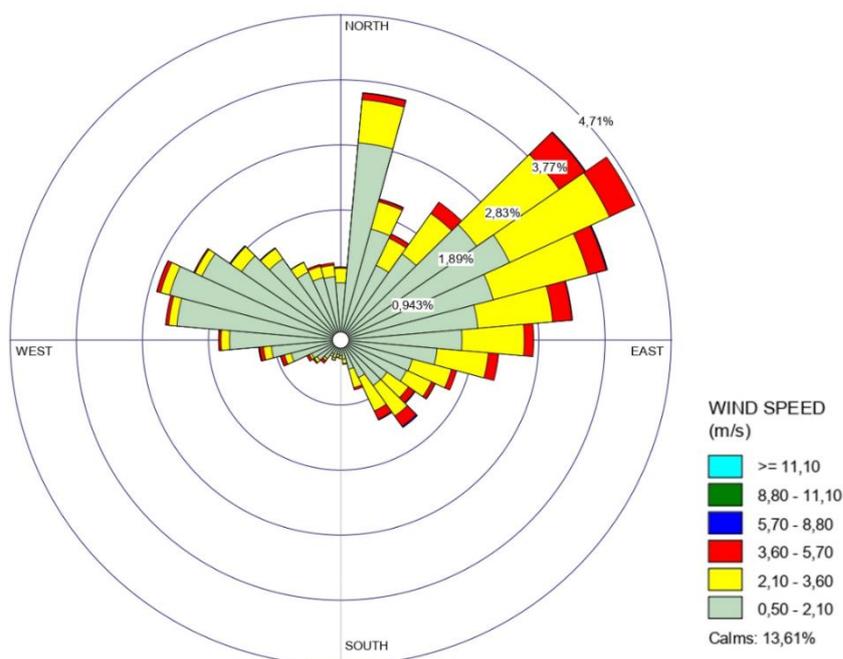
As cores das barras (pétalas) são indicativos da velocidade do vento, conforme a legenda na parte inferior à direita da rosa dos ventos. De acordo com os dados da referida estação, observa-se que, em aproximadamente 3,77% do tempo os ventos de origem sudeste têm velocidades entre 2,10 a 3,60 m/s (na cor amarela). Já a predominância em menor valor, com menos de 1,89% do tempo (verde claro), tem velocidade variando de 0,5 a 2,1 m/s.

Figura 6-11 - Rosa dos ventos.

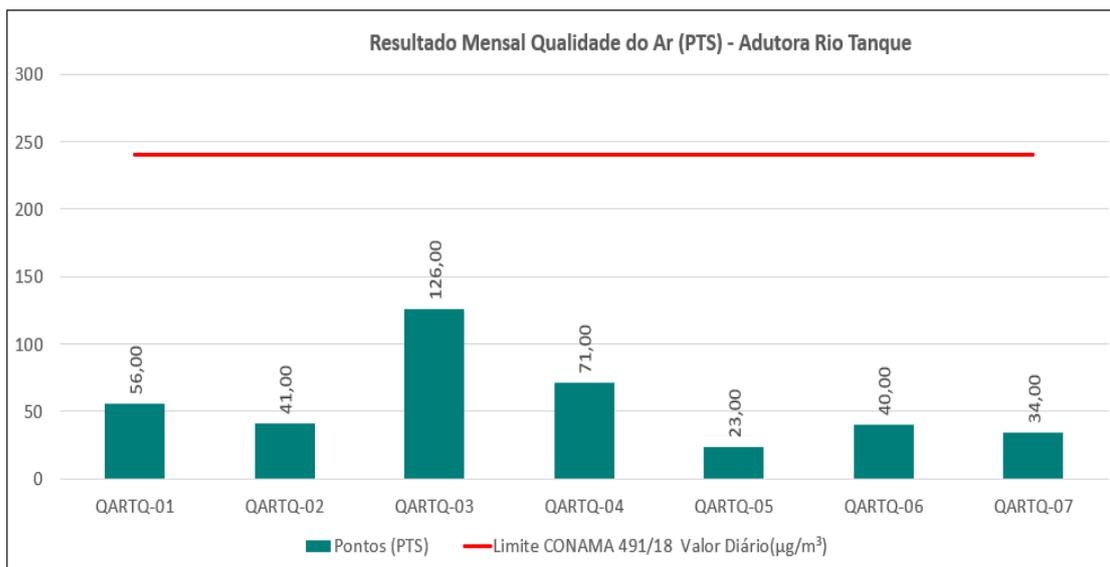
Figura 6-27 - Resultados dos valores de PTS - Adutora rio Tanque

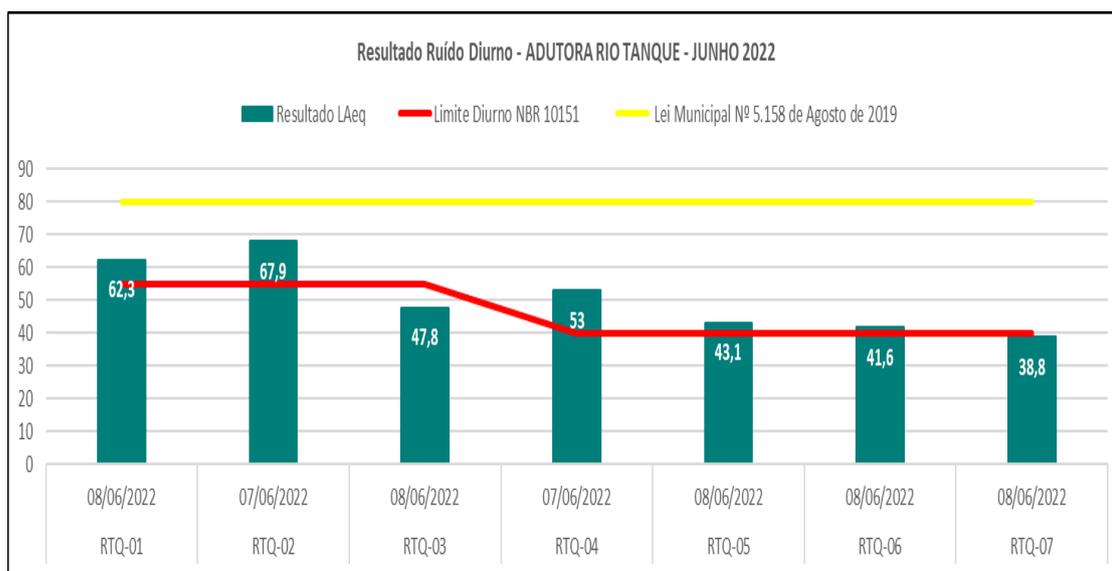
Figura 6-43 - Resultado diurno de monitoramento de ruído

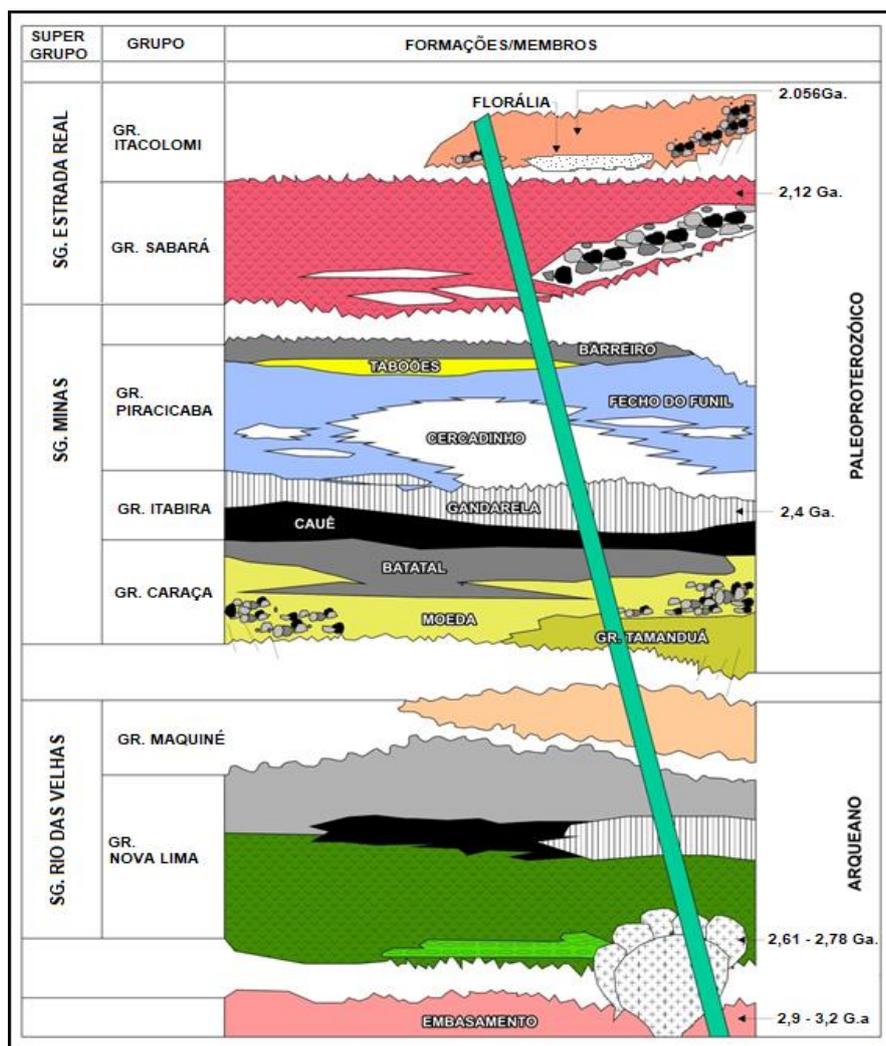
Figura 6-60 Coluna estratigráfica do Quadrilátero Ferrífero.

(2004), pode-se subdividir o QF em cinco unidades principais: Complexos Metamórficos Basais; Supergrupo Rio das Velhas; Supergrupo Minas; Grupo Itacolomi e intrusões correlacionadas a Granitóides Arqueanos e Paleoproterozóicos. Castro *et al.*, (2020) incluem os grupos Sabará e Itacolomi no Supergrupo Estrada Real, situado no topo dessa sequência estratigráfica. As unidades foram representadas na coluna estratigráfica do QF ilustrada na Figura 6-60.

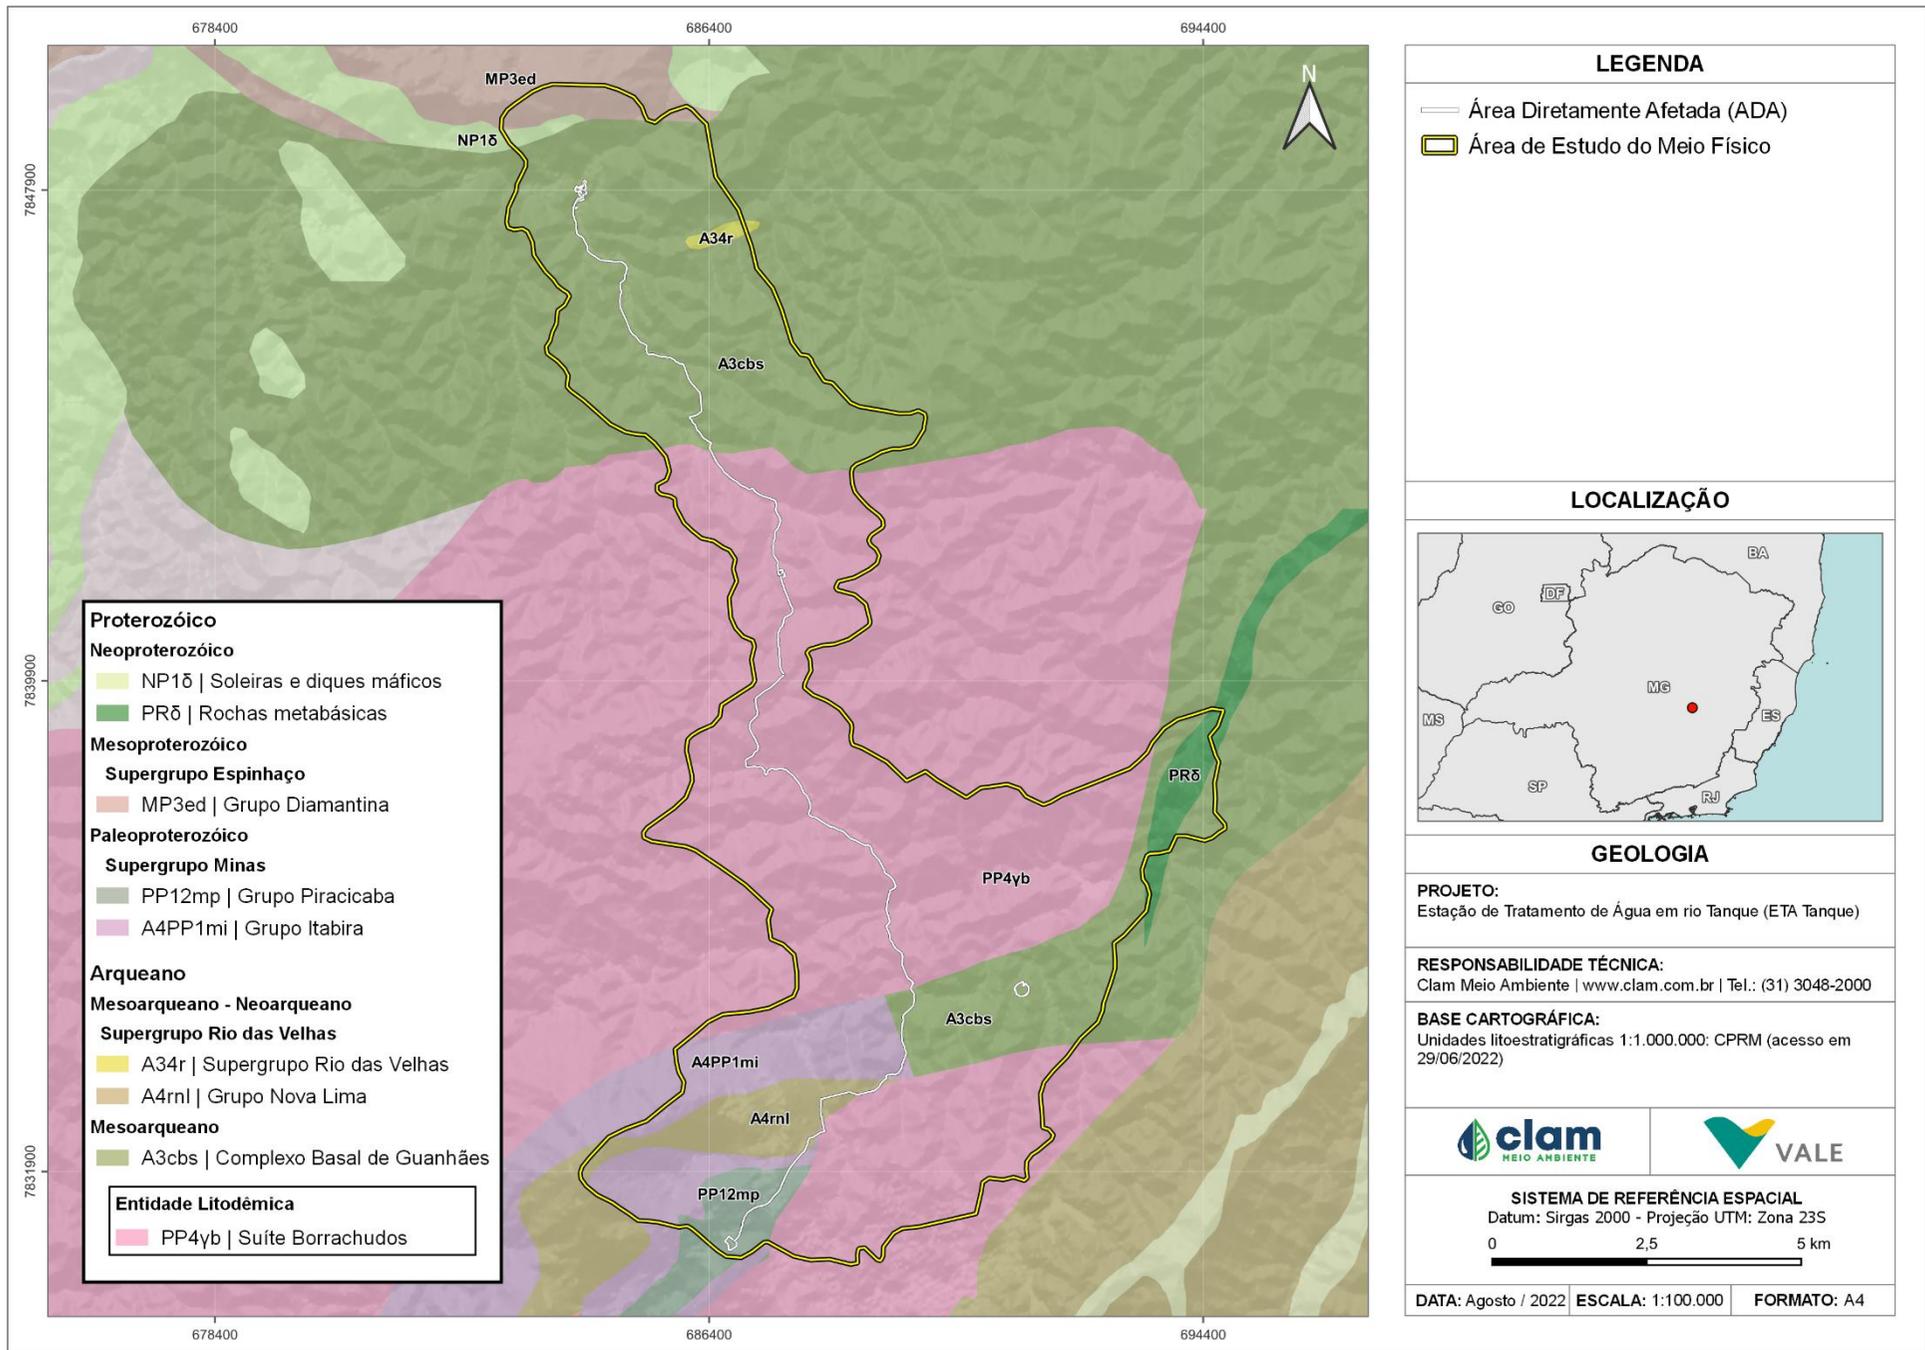
Figura 6-61 – Mapa Geológico

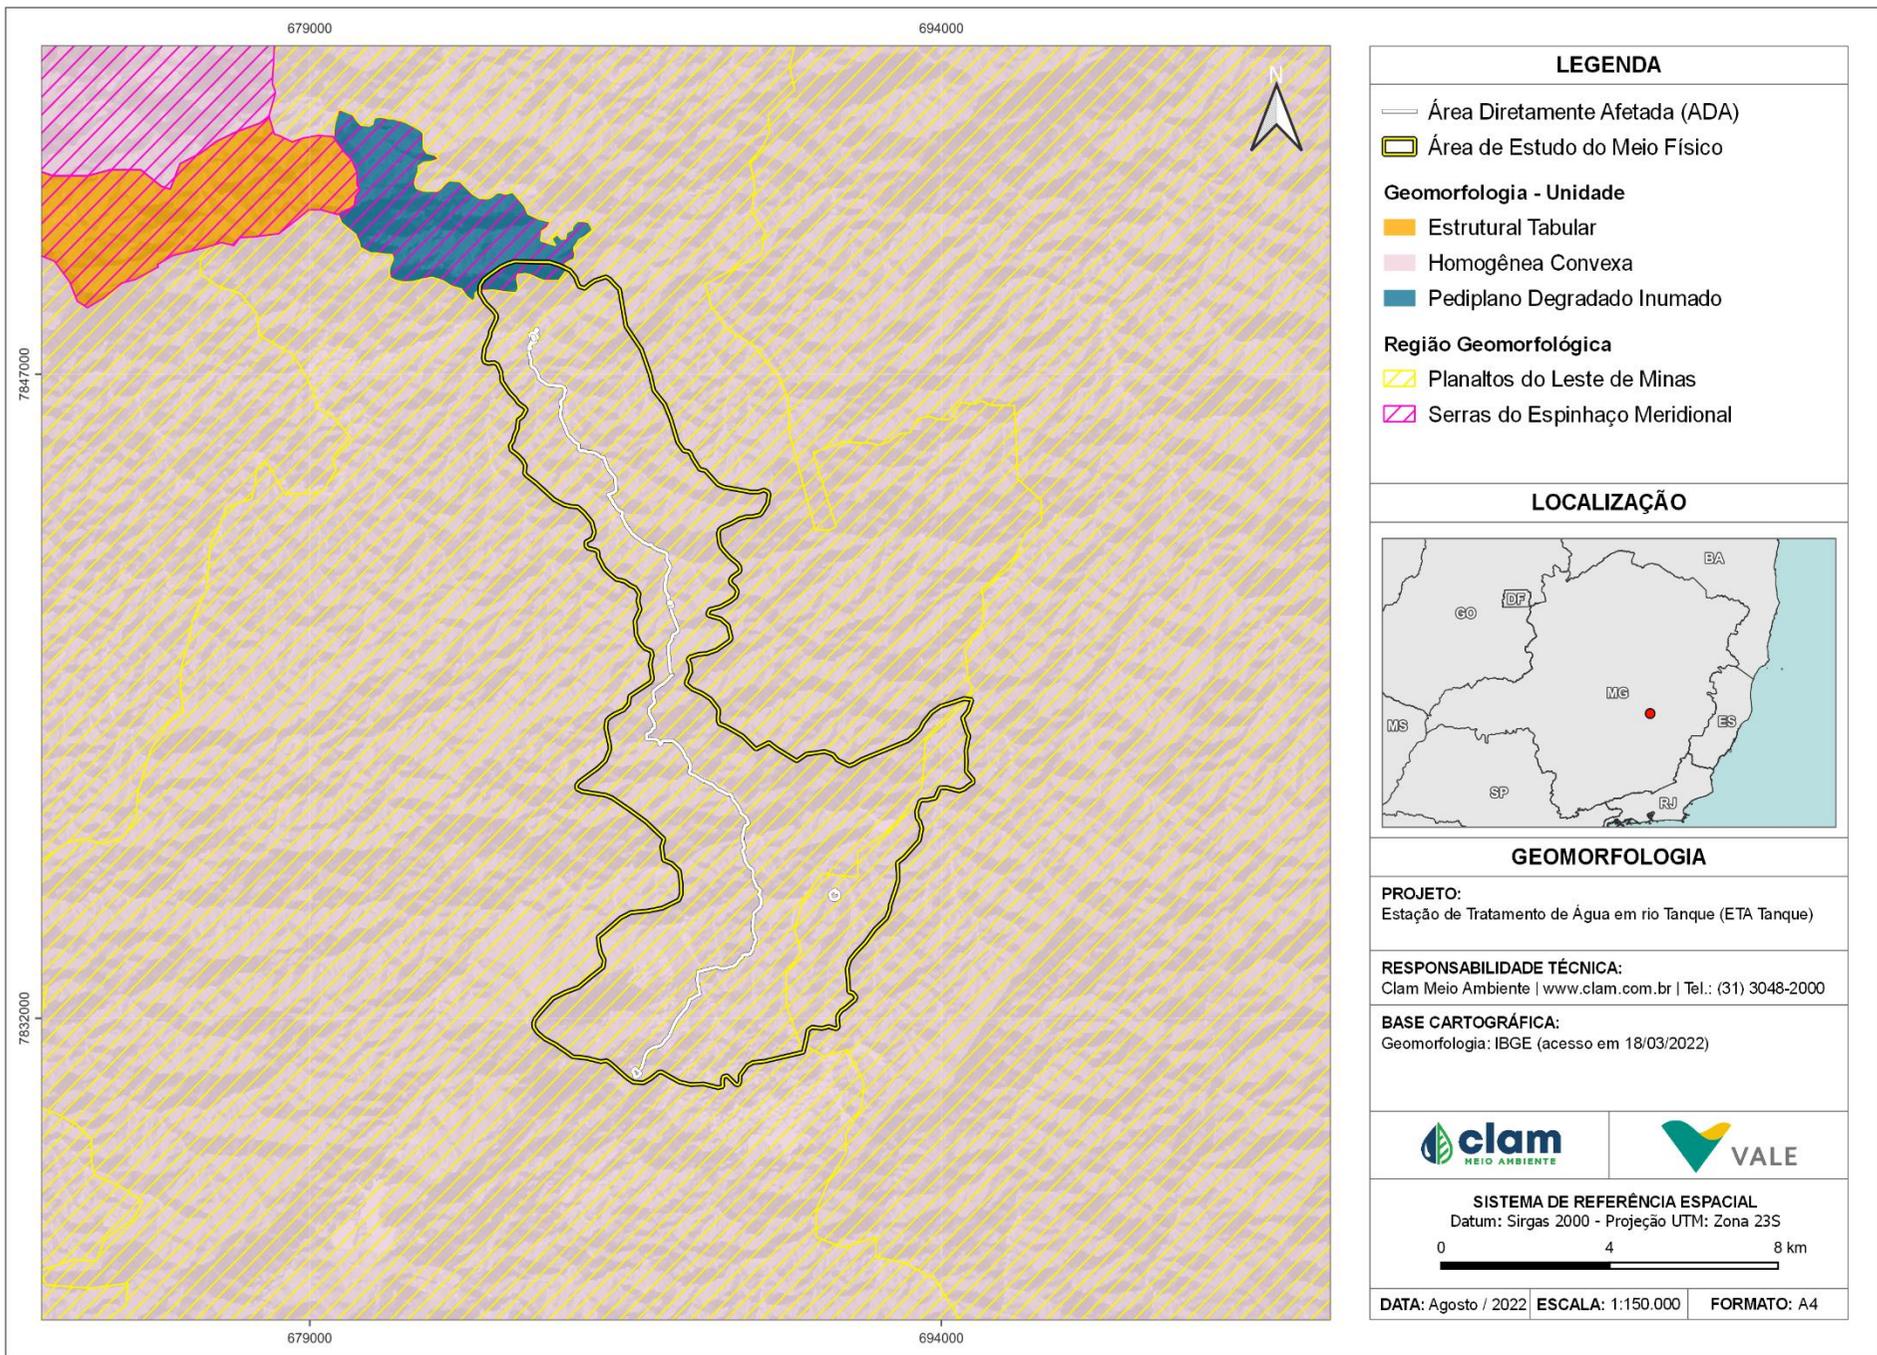
Figura 6-62 – Domínios geomorfológicos da área de estudo

Em escala local possui dissecação diferencial ou homogênea de topos convexos (Figura 6-62), com altitudes variando entre 630 e 960 metros (Figura 6-63) com declives predominantemente Forte Ondulado, podendo variar entre Plano a Escarpado (Figura 6-64).

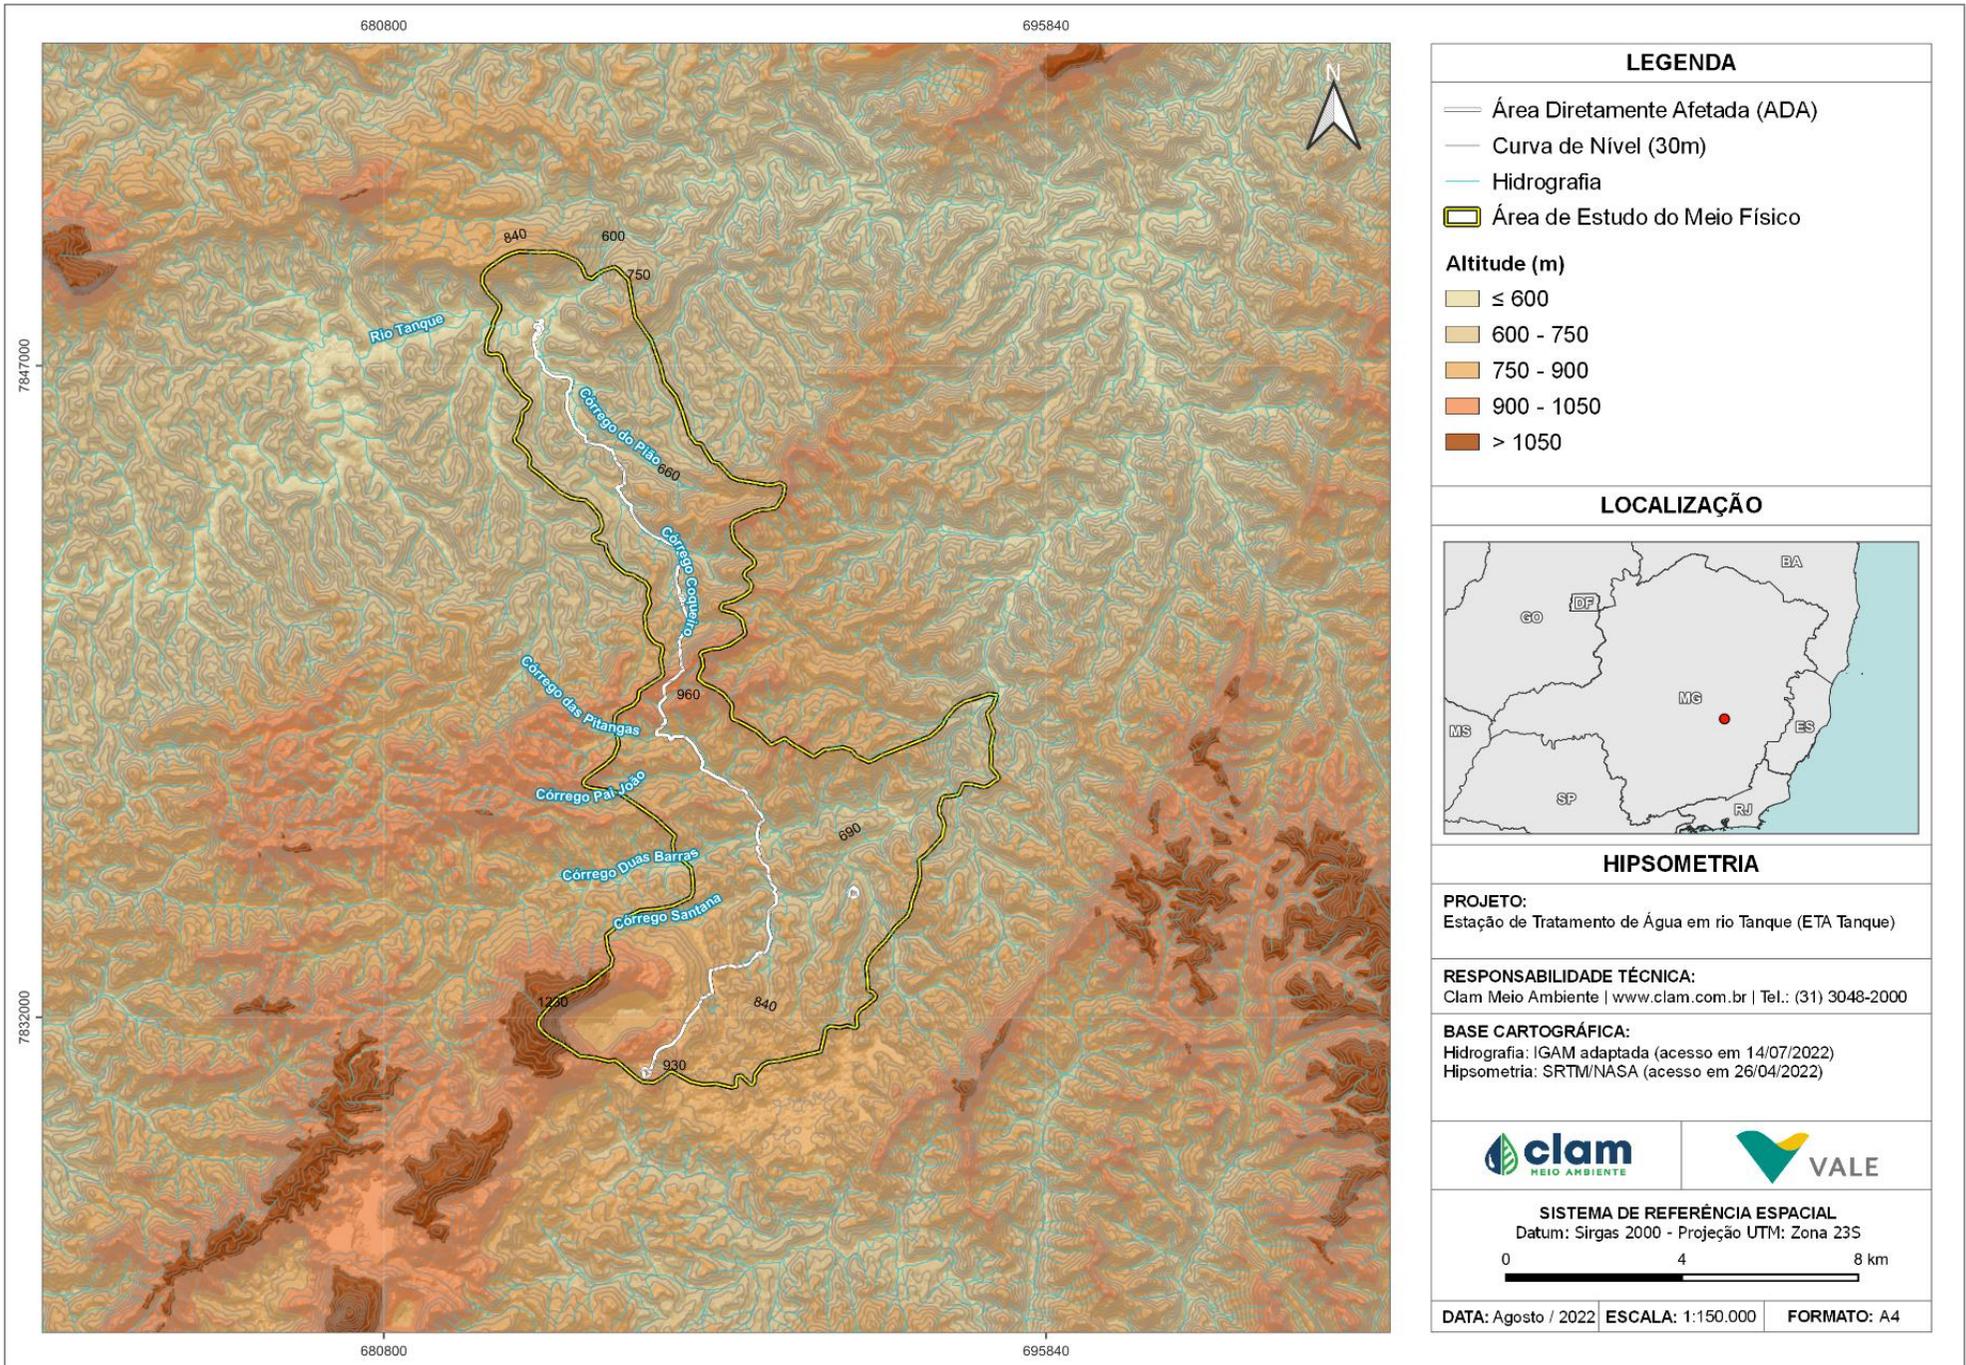
Figura 6-63 - Hipsometria no contexto da Área de Estudo

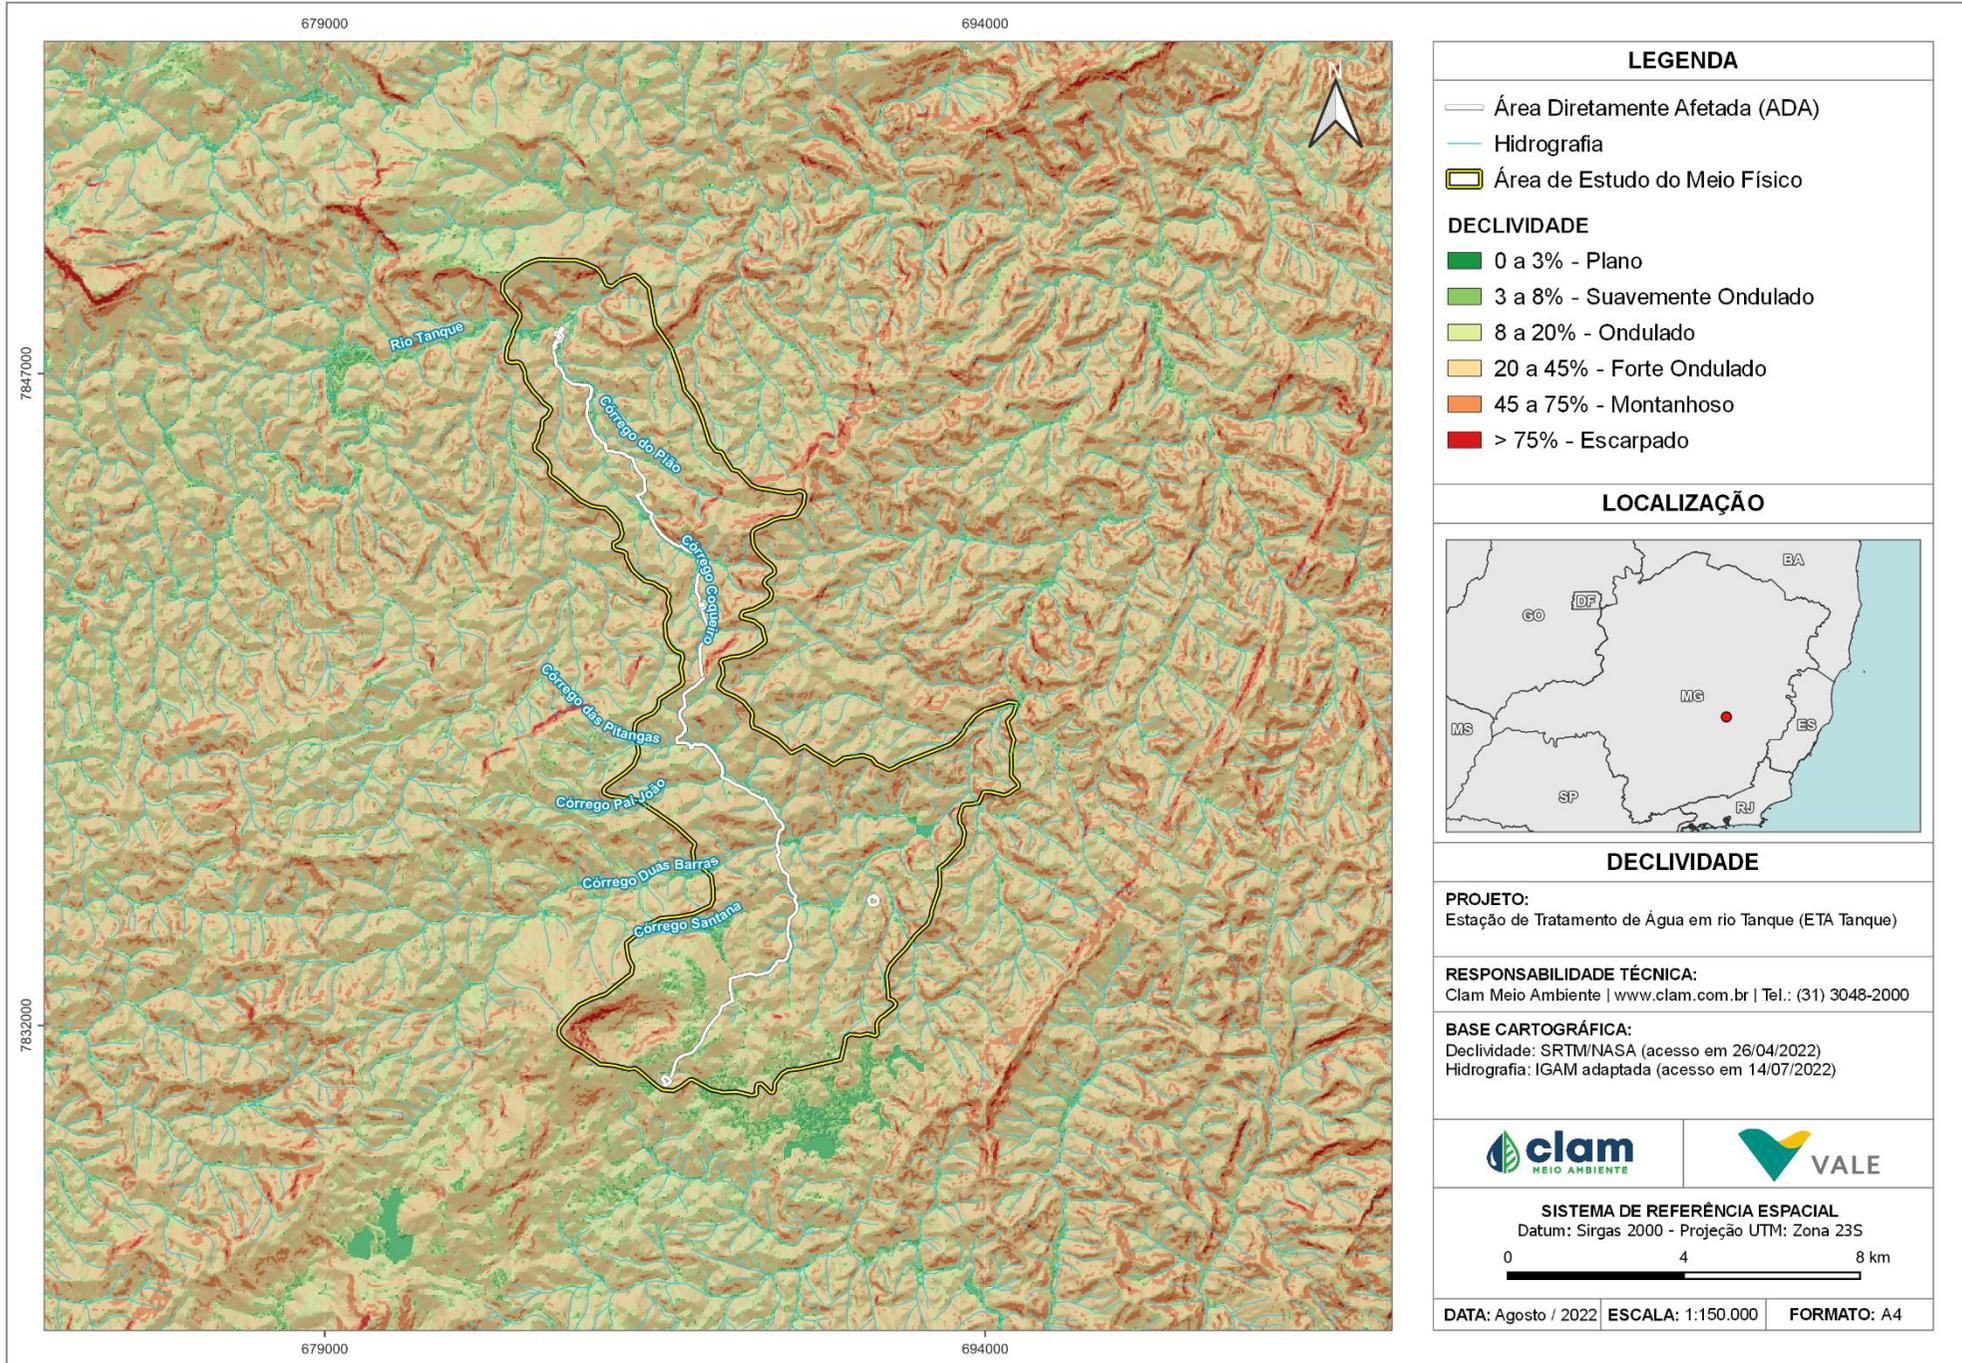
Figura 6-64 - Declividade e classes de relevo no contexto da Área de Estudo

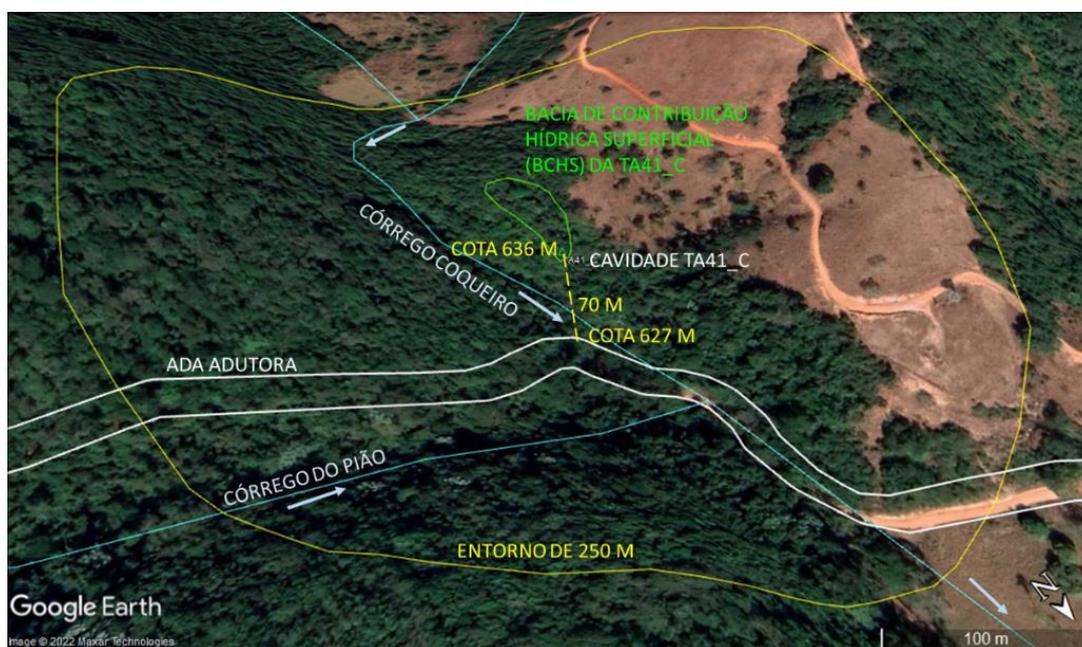
Figura 6-67 – Visada 3D com a cavidade TA41_C, sua área de influência como a BCHS e entorno de 250m em relação ao traçado da adutora.

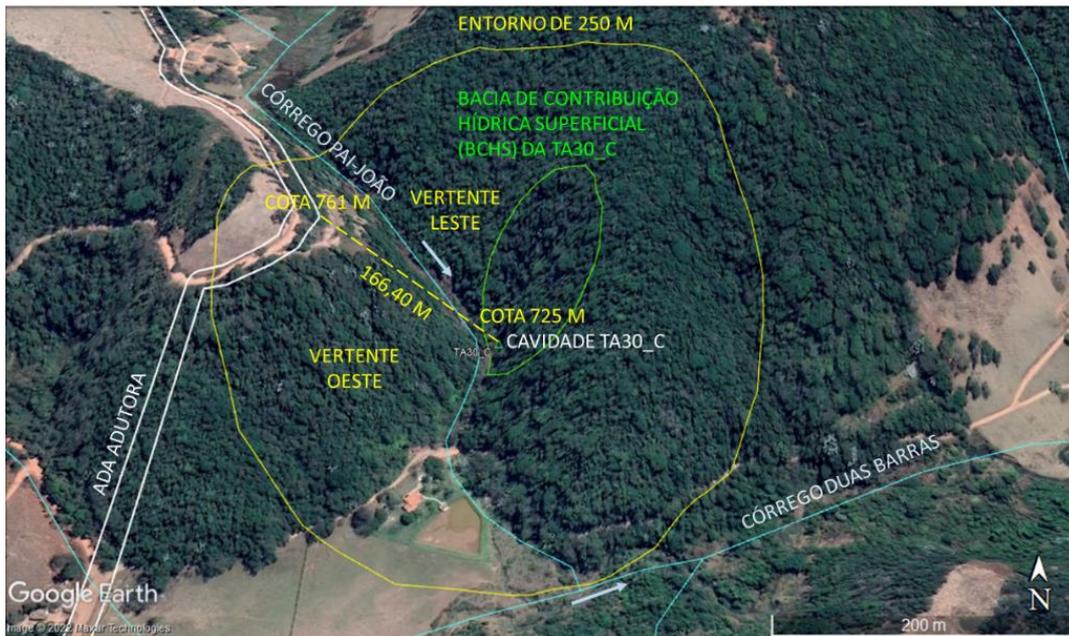
Figura 6-68 – Visada 3D com a cavidade TA30_C, sua área de influência como a BCHS e entorno de 250m em relação ao traçado da adutora.

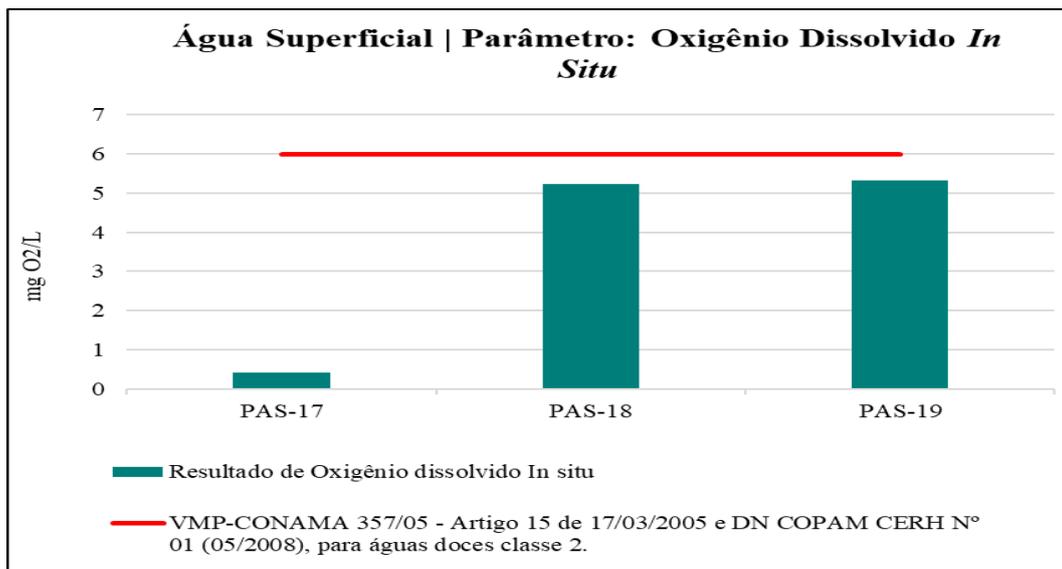
Figura 6-108 Pontos de amostragem de águas superficiais com valores de oxigênio dissolvido *in situ* (mgO₂/L) acima do limite estabelecido para águas de classe 2 (Resolução Conama n° 357/05).

Os valores de oxigênio dissolvido *in situ*, nos pontos PAS-17 (Mata-burro da fazenda Barbosa) e PAS-18 (Mata-burro da fazenda Barbosa) e PAS-19 (Ponte para a comunidade), conforme Figura 6-108, são inferiores ao valor mínimo preconizado pelas legislações. A referida desconformidade pode estar relacionada a concentração de matéria orgânica presente no corpo de água, pois quanto maior o acúmulo de matéria orgânica, mais elevado será o consumo de oxigênio pelos microrganismos que a degradam.
