ESTUDO DE IMPACTO AMBIENTAL - EIA

ESTAÇÃO DE TRATAMENTO DE ÁGUA EM RIO TANQUE
(ETA TANQUE)

CL-HC-1085-EIA-004-VOL-II

APRESENTAÇÃO

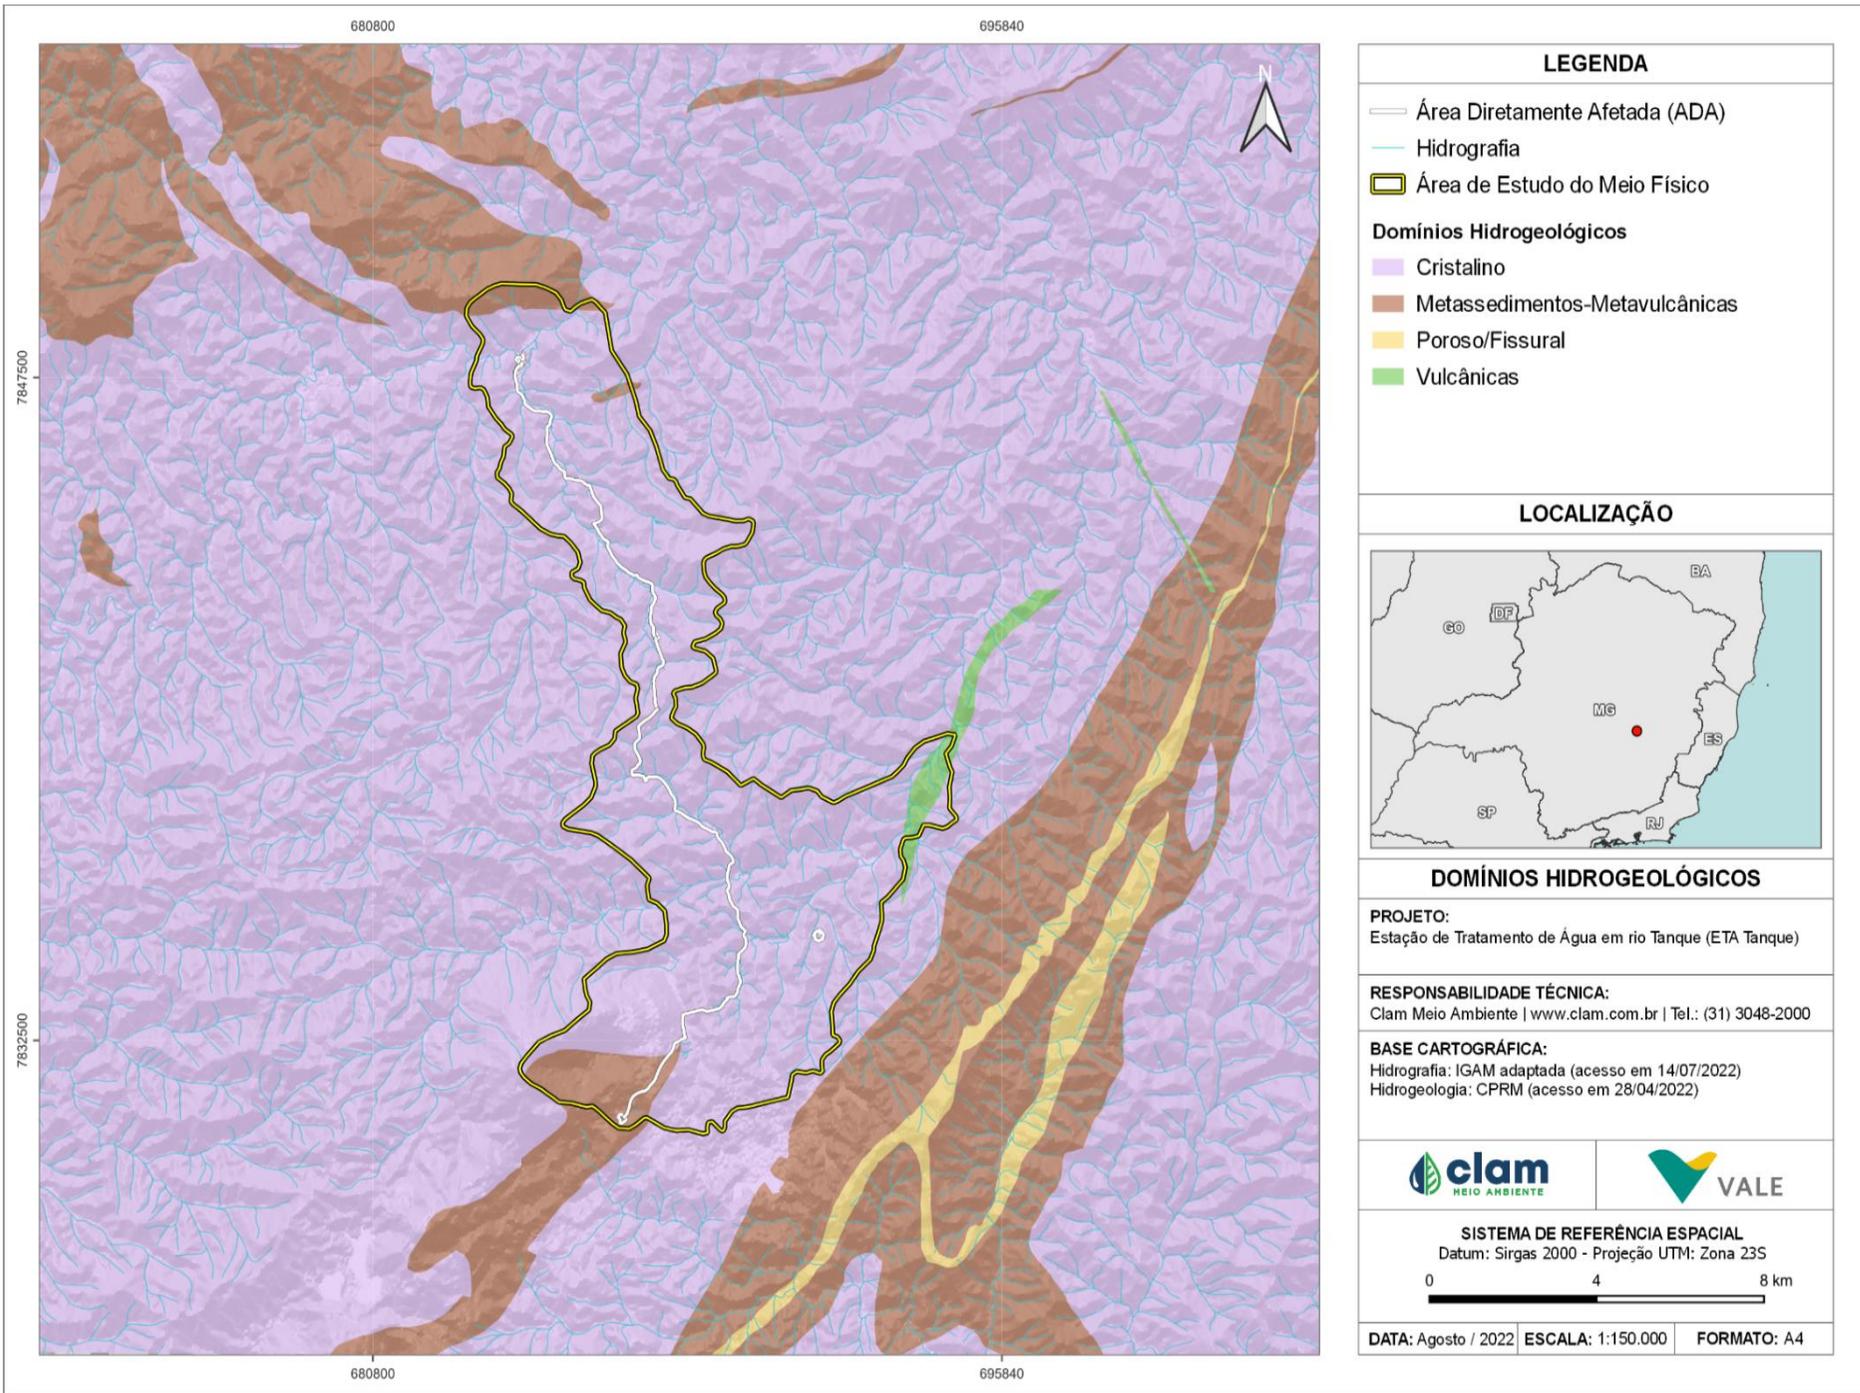
Figura 6-140 - Unidades hidrogeológicas na Área de Estudo

Na área de estudo foi possível identificar quatro unidades hidrogeológicas distintas, que constituem domínios hidrogeológicos fissurais, individualizados a partir dos litotipos predominantes e a sua relação com a tectônica regional, visto que a grande diversidade de feições possibilita o fluxo hídrico subterrâneo mesmo em unidades que a priori poderiam se comportar como impermeáveis, principalmente devido aos processos metamórficos impressos nesses terrenos. Tendo como base a descrição feita por Gonçalves *et al.* (2021), os sistemas aquíferos fissurais presentes na região foram subdivididos em Sistema Aquífero Granito-Gnáissico, Sistema Aquífero Itabira, Sistema Aquífero Piracicaba e Sistema Aquífero Nova Lima.
