RELATÓRIO TRIMESTRAL

PERÍODO: NOVEMBRO DE 2023 A JANEIRO DE 2024

OBRAS DE DESCARACTERIZAÇÃO DE BARRAGENS ALTEADAS PELO MÉTODO DE MONTANTE

BARRAGEM FORQUILHA I

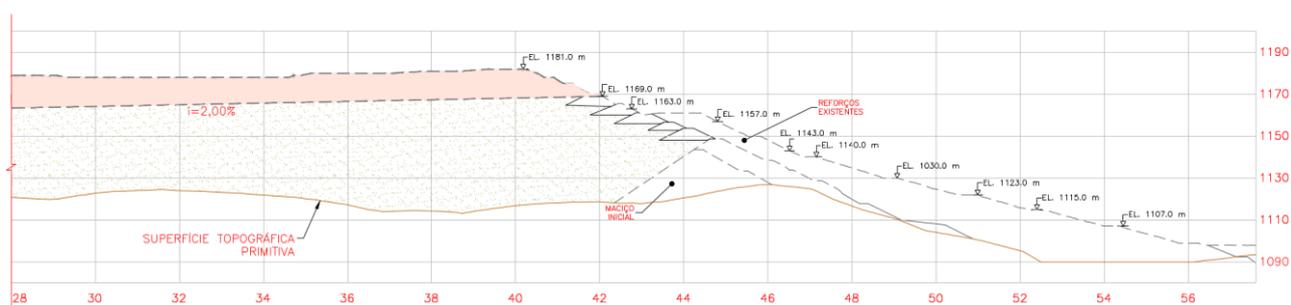
Figura 1: Primeira etapa da descaracterização da barragem Forquilha I, a ser iniciado na cota de 1.181,0 m, projeto 1850HH-X-37488 (Fonte: KCB, 2021).

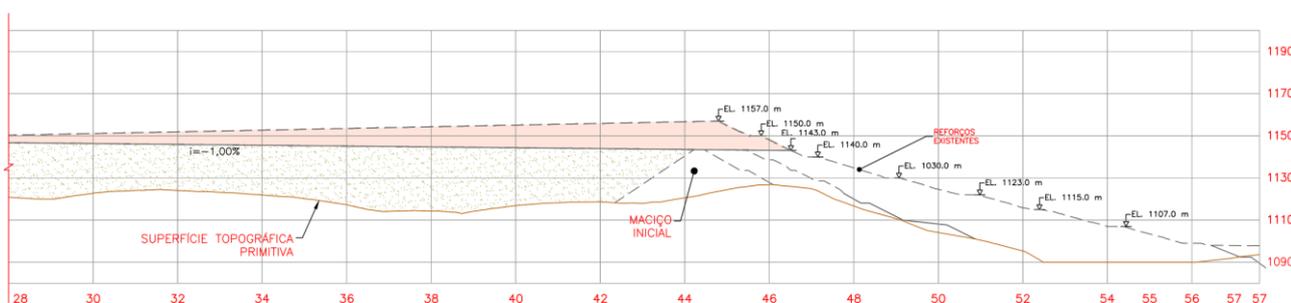
Figura 3: Última etapa da descaracterização da barragem Forquilha I com a remoção do último alteamento, na cota de 1.143,0 - 1850HH-X-37490. Fonte: KCB, 2021.

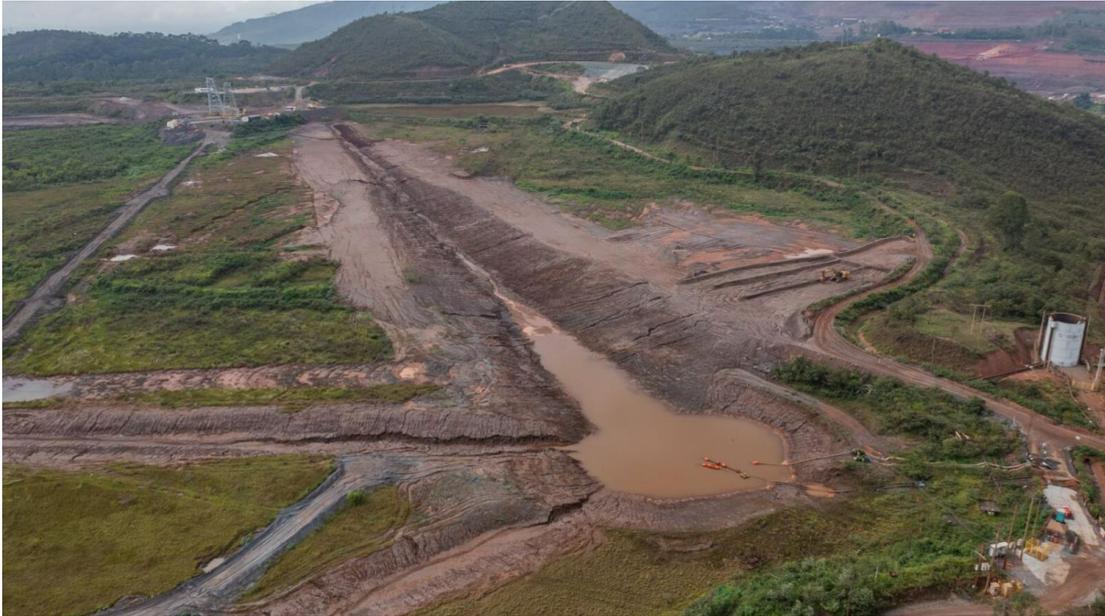
Foto 1. Forquilha I – Canal do teste piloto e canal do plano de chuva (Dezembro/23).

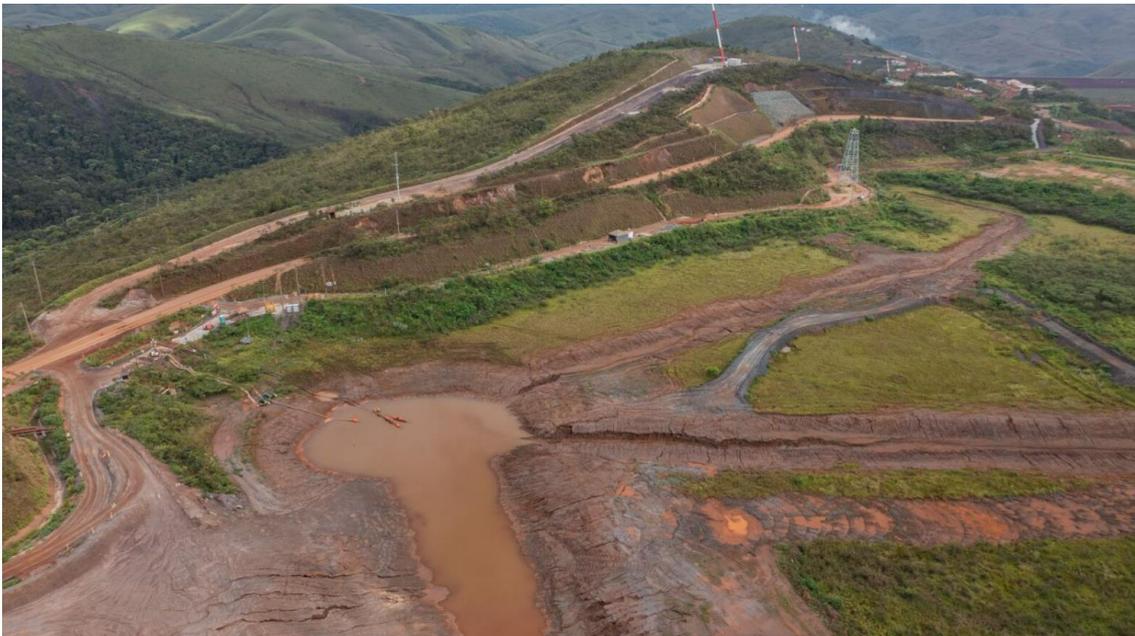
Foto 2. Forquilha I – Sump e sistema de bombeamento (Dezembro/23).

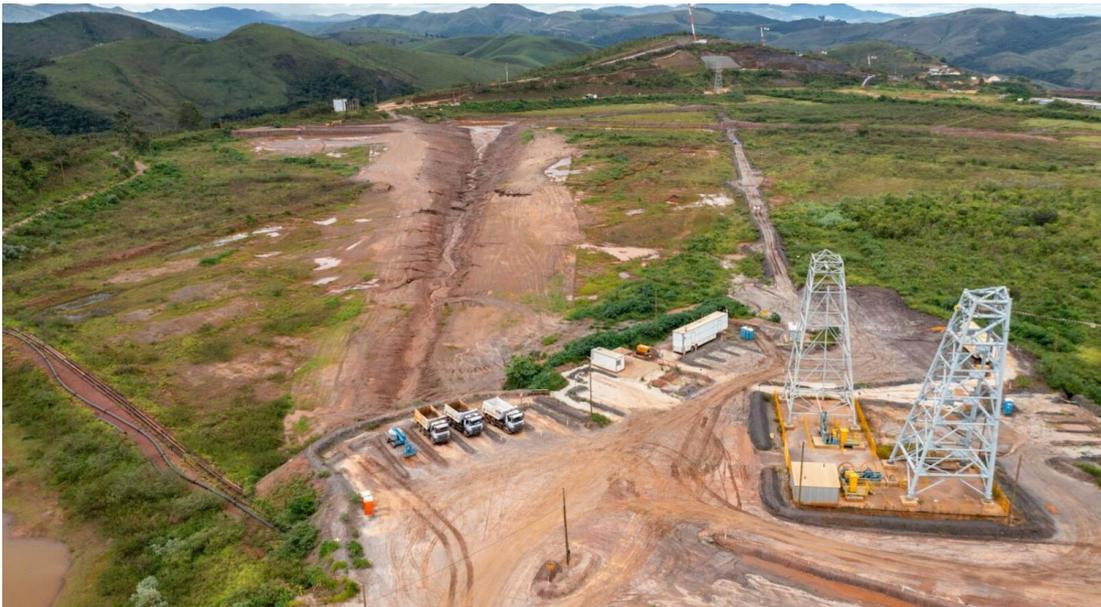
Foto 3. Forquilha I – Canal do teste piloto e canal do plano de chuva (Imagem Janeiro/24).

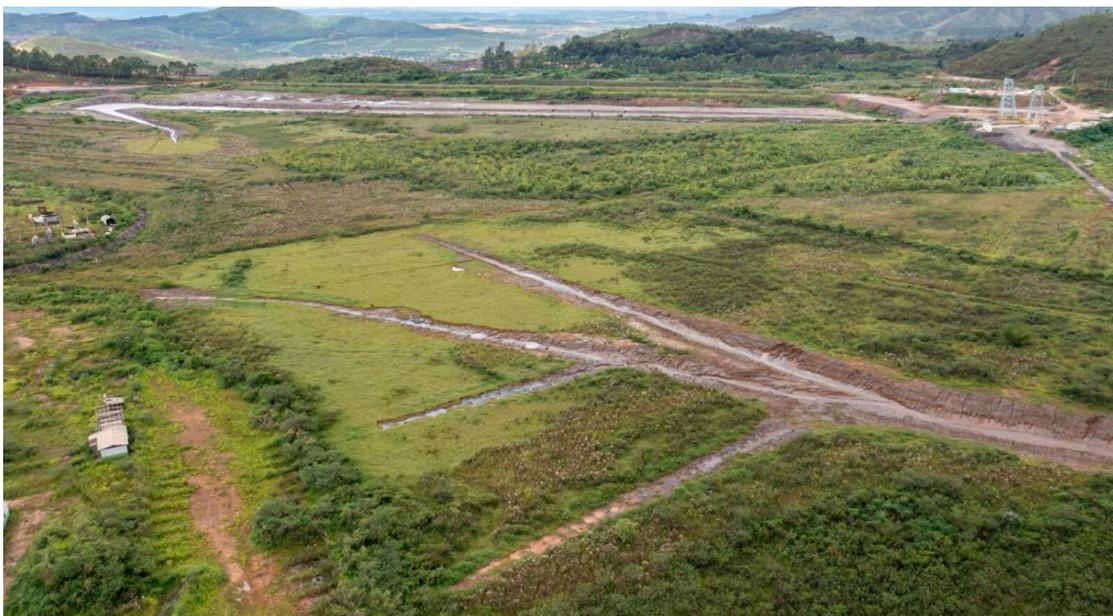
Foto 4. Forquilha I – Canais PPC 23/24 (Imagem Janeiro/24).

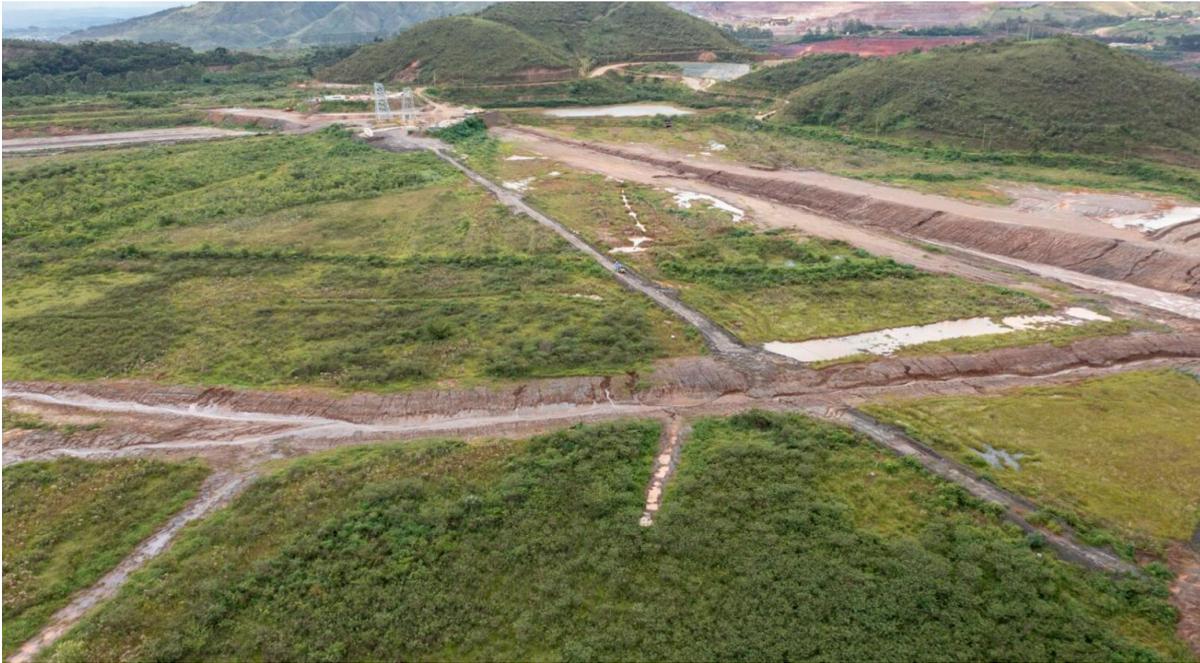
Foto 5. Forquilha I – Canais PPC 23/24 (Imagem Janeiro/24).

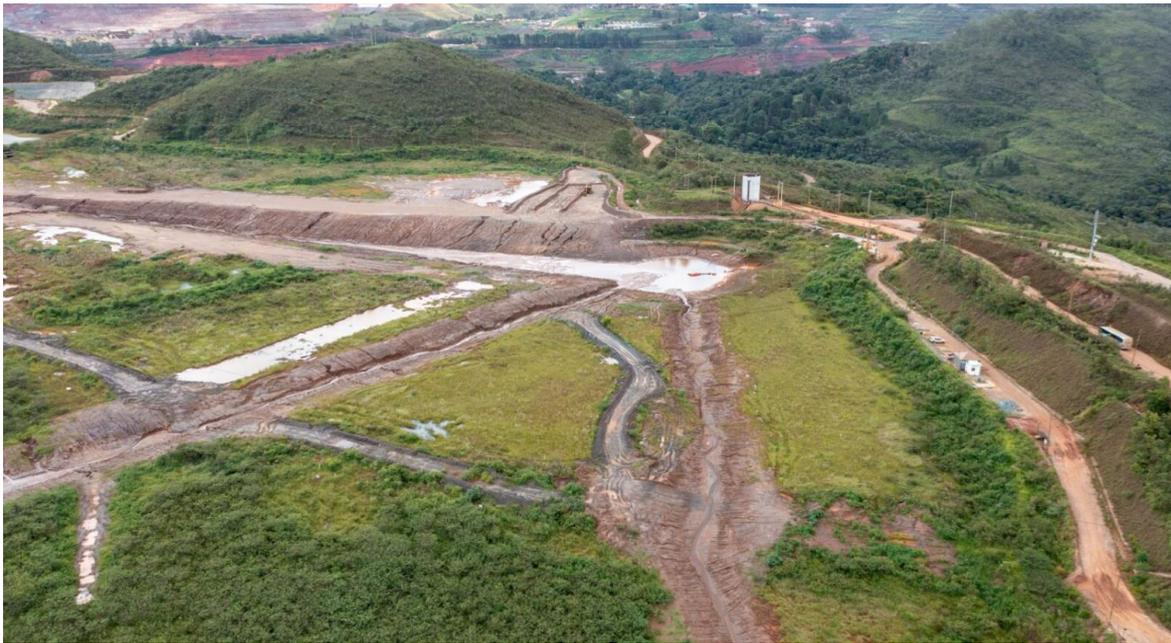
Foto 6. Forquilha I – Sump e sistema de bombeamento (Imagem Janeiro/24).

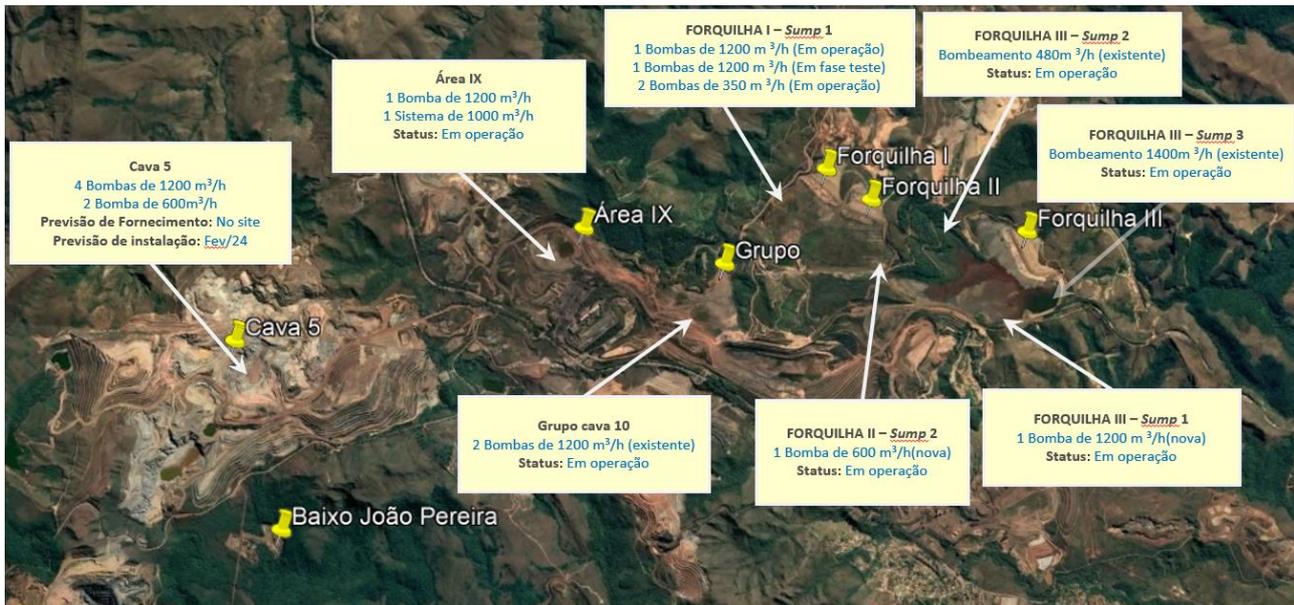
Outra solução implementada para esgotamento de água acumulada no interior do reservatório da barragem são os sistemas de bombeamento, os quais são apresentados na **Figura 6** abaixo.

Figura 6: Planta geral com os sistemas de bombeamentos em todas as estruturas (status de janeiro/2024)

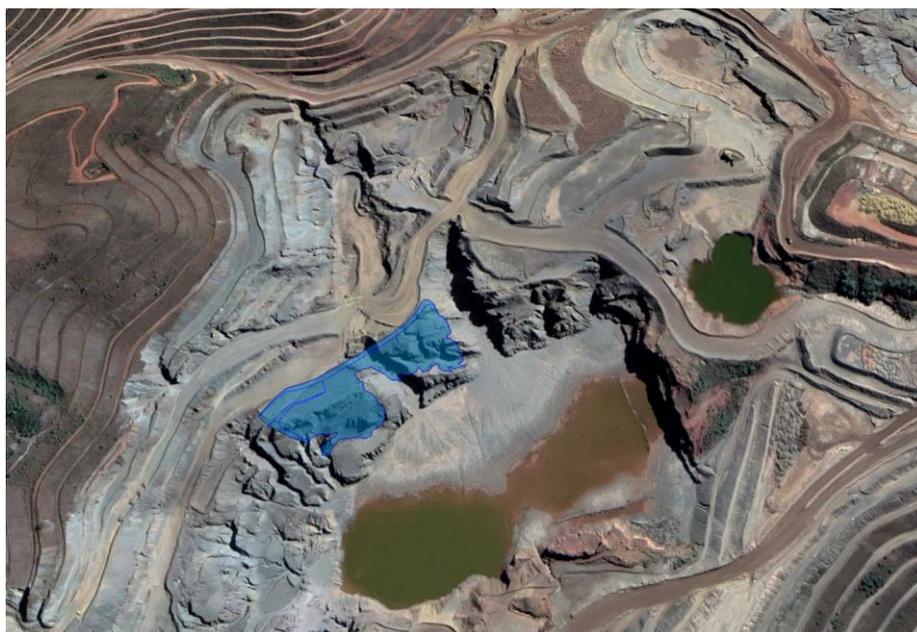
Esse material utilizado nos aterros de conquista é proveniente da Área 1 na Mina de João Pereira, Complexo Fábrica. É caracterizado como um QF (quartzito ferruginoso) que varia no teor de ferro de 10 a 33%, alta sílica e passagens de partículas maiores que 6,3mm que favorecem na construção de aterro de conquista. A planta com a localização exata da área de lavra está mostrada na figura abaixo e também enviado em relatórios anteriores.

Foto 7: Região de lavra da estéril na Área 1 - utilizado nos aterros de conquista.

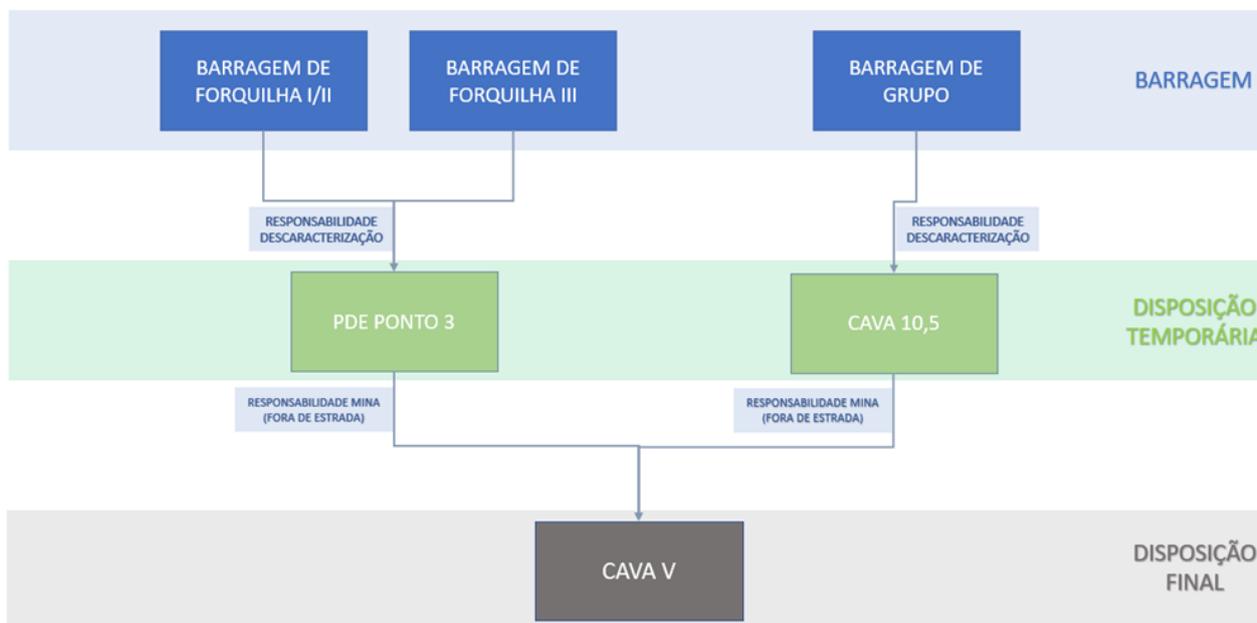
Os rejeitos provenientes das escavações serão dispostos na Cava V, localizada na Mina João Pereira, conforme fluxograma mostrado na **Figura 7**.

Figura 7. Fluxograma de disposição dos rejeitos de Forquilha I.

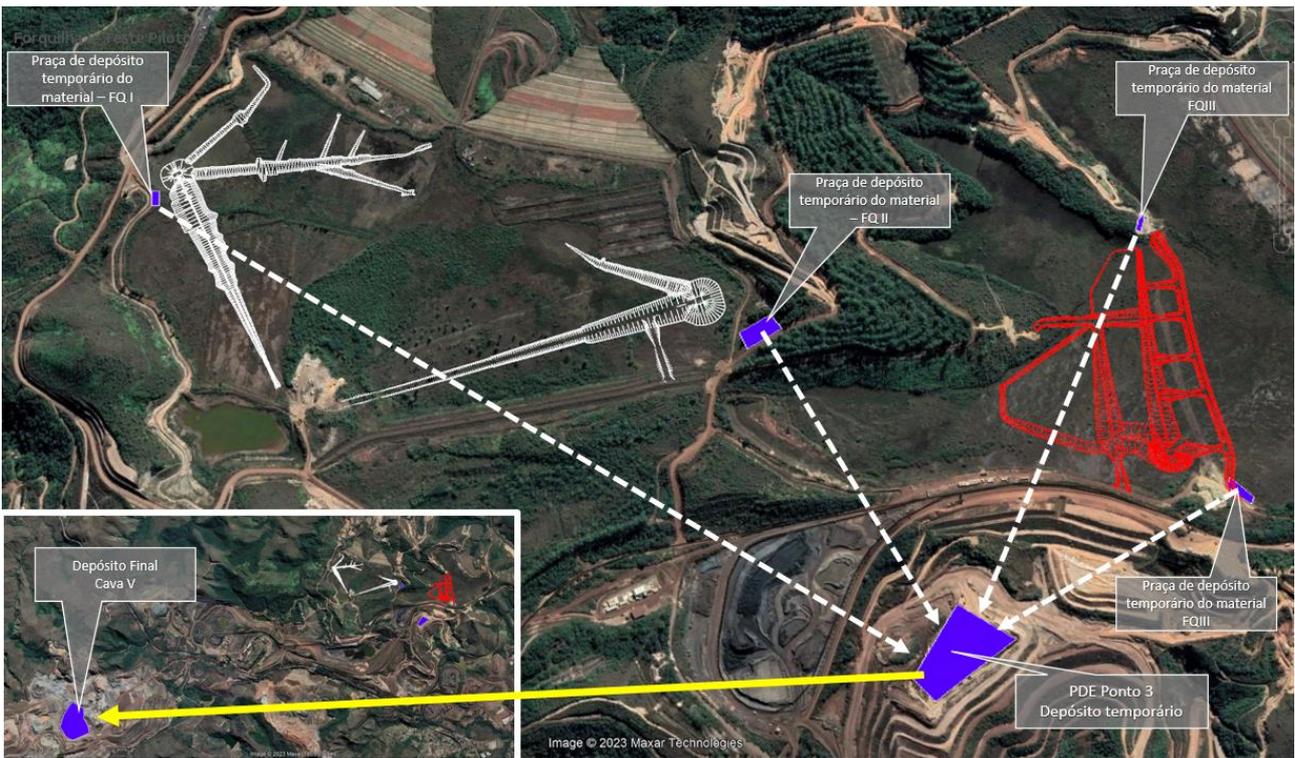
Na **Figura 9** abaixo, é mostrado um mapa com o fluxo de disposição dos rejeitos de Forquilhas I, II e III, com a locação das áreas de depósitos temporários até a disposição final na Cava V.

Figura 9. Mapa de disposição dos rejeitos de Forquilha I, II e III.

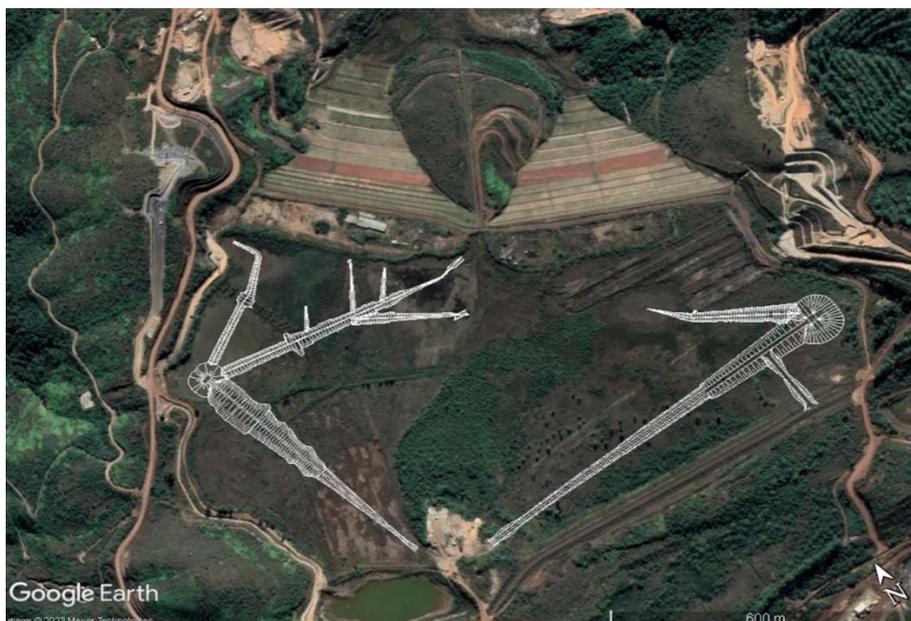
Figura 11: Planta geral do teste piloto e plano de chuvas de Forquilhas I e II.

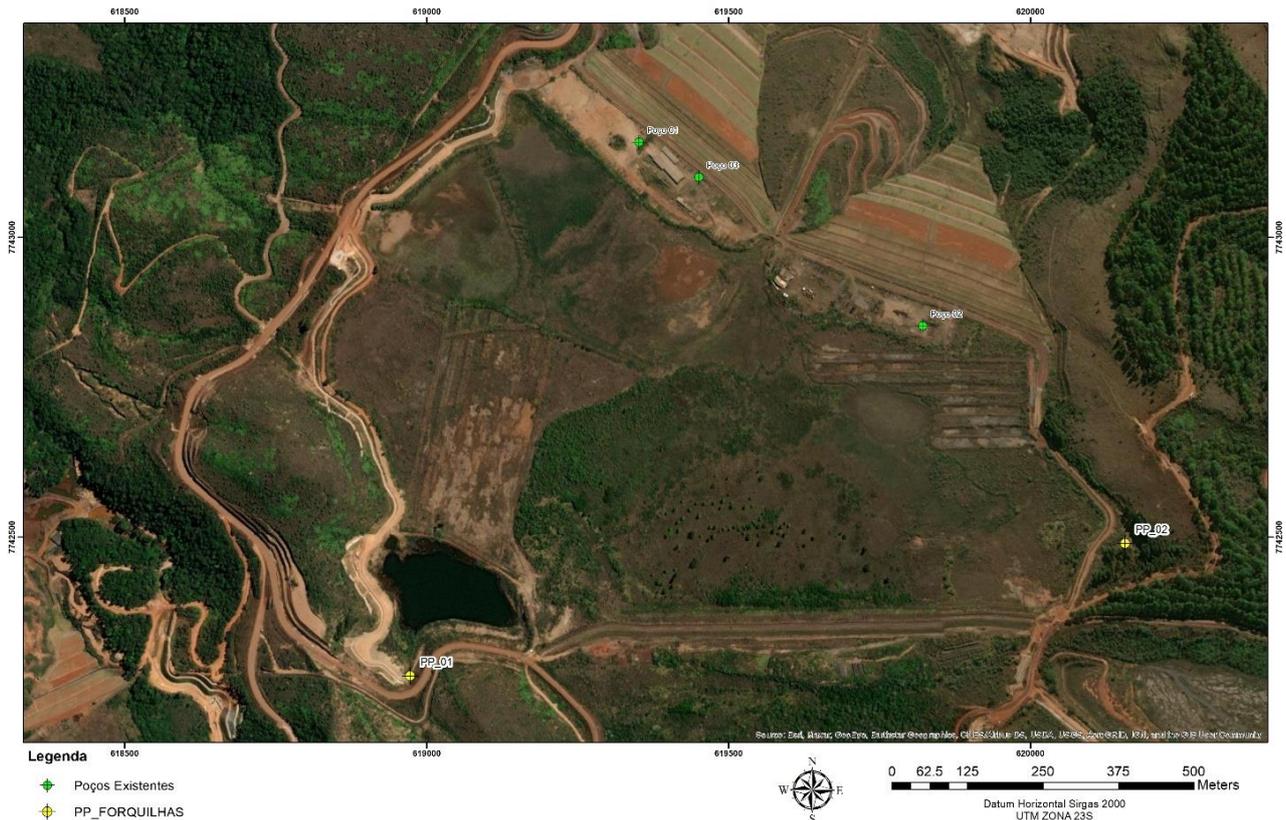
- Teste de bombeamento, elaborado pela KCB demonstrado na ET-1850HH-X-34187, com dois poços tubulares construídos no entorno das Barragens Forquilha I e II, conforme figura abaixo. O teste prolongado do poço PP-01 foi finalizado na primeira quinzena de outubro e o PP-02 finalizado em dezembro/23. Este teste de bombeamento terá como produto principal um relatório com as informações dos parâmetros hidrogeológicos a serem utilizados na construção do modelo numérico. Documentos disponíveis no **Anexo 1.3.4**.

Figura 12: Mapa com a locação dos poços a serem construídos (PP) nas Barragens Forquilha I e II e também a posição dos poços existentes.

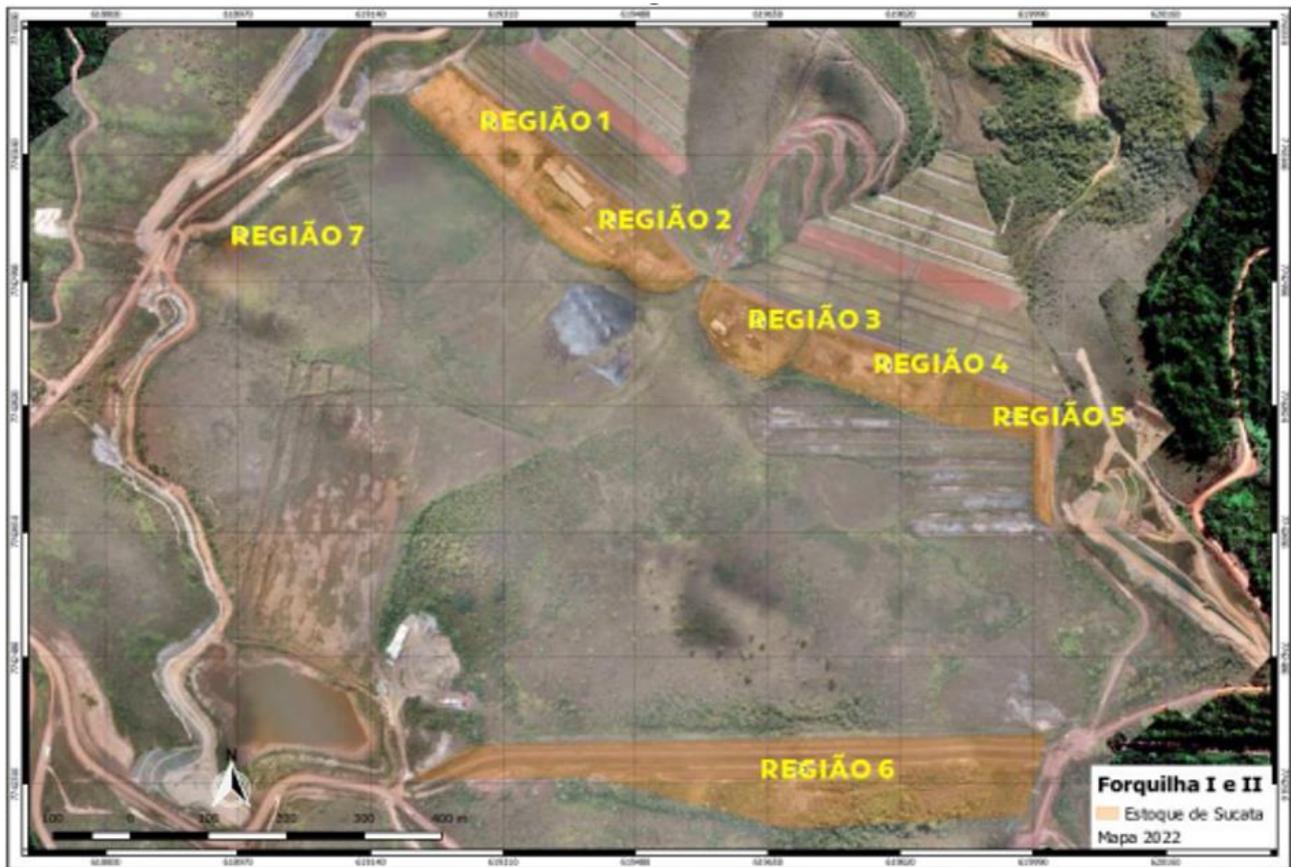
As regiões 1/2/3/4/5/7, serão inseridas na programação após a emissão dos projetos detalhados que estão previstos para dezembro/24.

Figura 14 – Mapa indicando regiões com presença de estruturas e sucatas na barragem

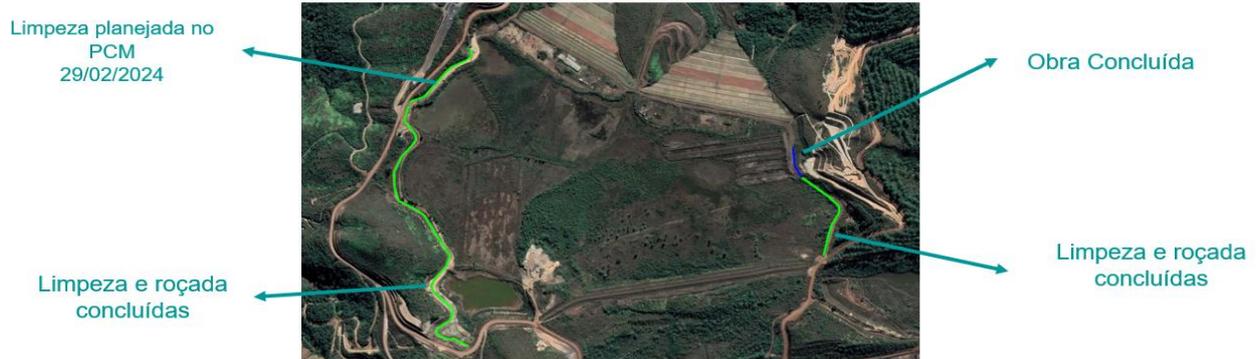
As manutenções dos canais de cintura vêm sendo executadas em conjunto com as equipes operacionais, sendo que limpezas manuais são executadas pela equipe de operação e as manutenções com equipamentos pesados vem sendo feitos pela equipe de Descaracterização, conforme matriz de responsabilidade assumida no documento de compartilhamento de risco das barragens em descaracterização. O acompanhamento das anomalias referentes aos canais de cintura é gerenciado pela equipe de geotecnia operacional através do sistema GEOTEC. Os avanços e atualizações das manutenções estão mostrados no item 1.4.1 desse relatório.

Figura 15: Status da limpeza e desobstrução dos canais de cintura – Forquilha I e II

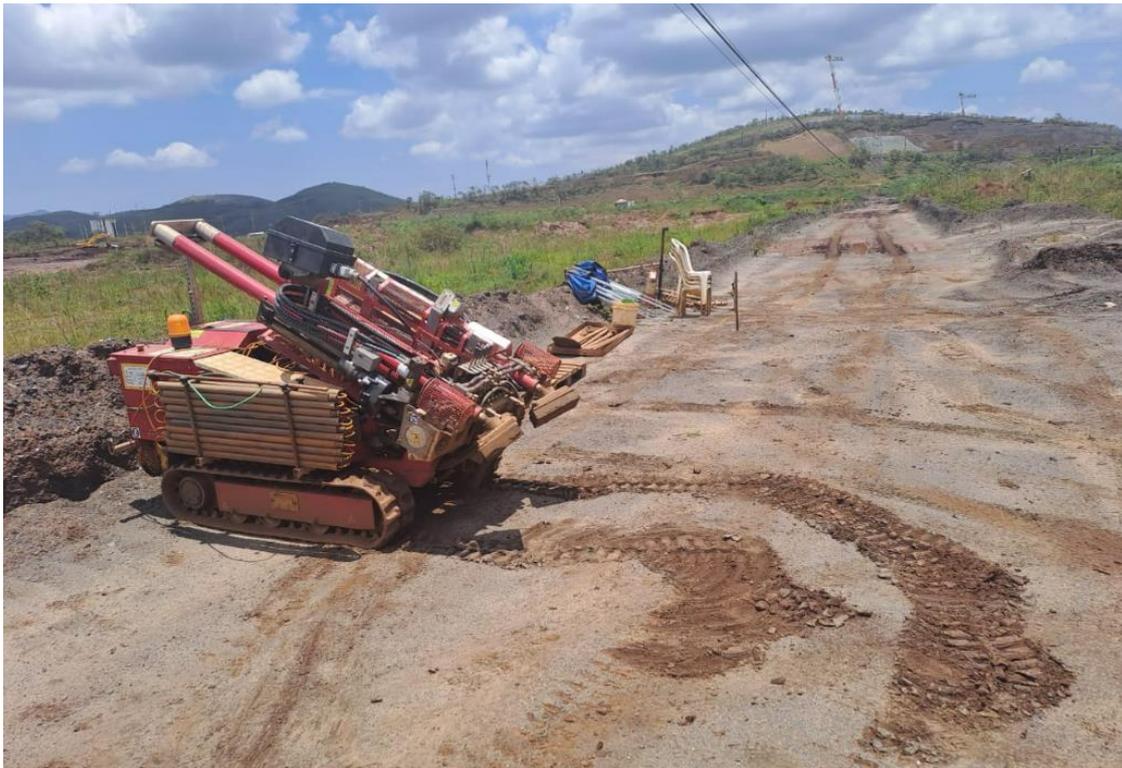
Foto 14. Forquilha I – Sondagens SCPTU Forquilha I (dezembro/23).

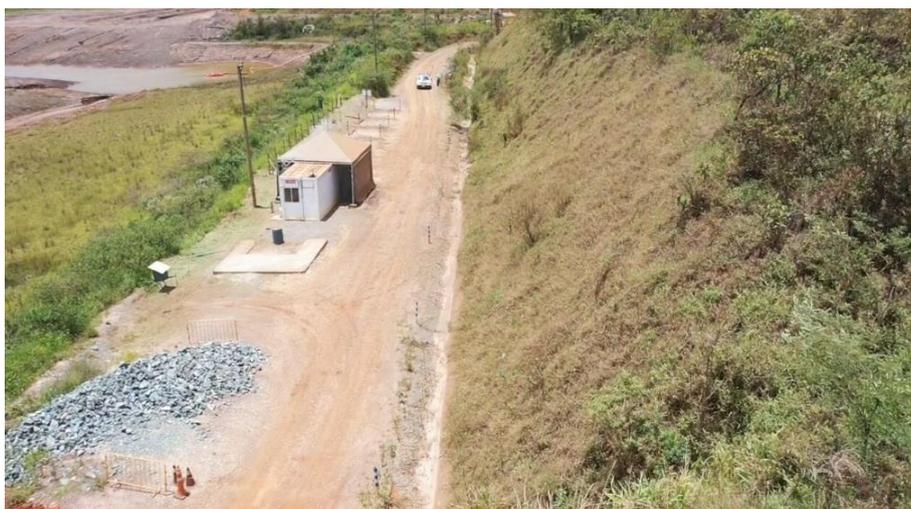
Foto 15: Vista geral do estado de conservação - Canal de Cintura de Forquilha I – Sem obstruções relevantes (janeiro 2024).

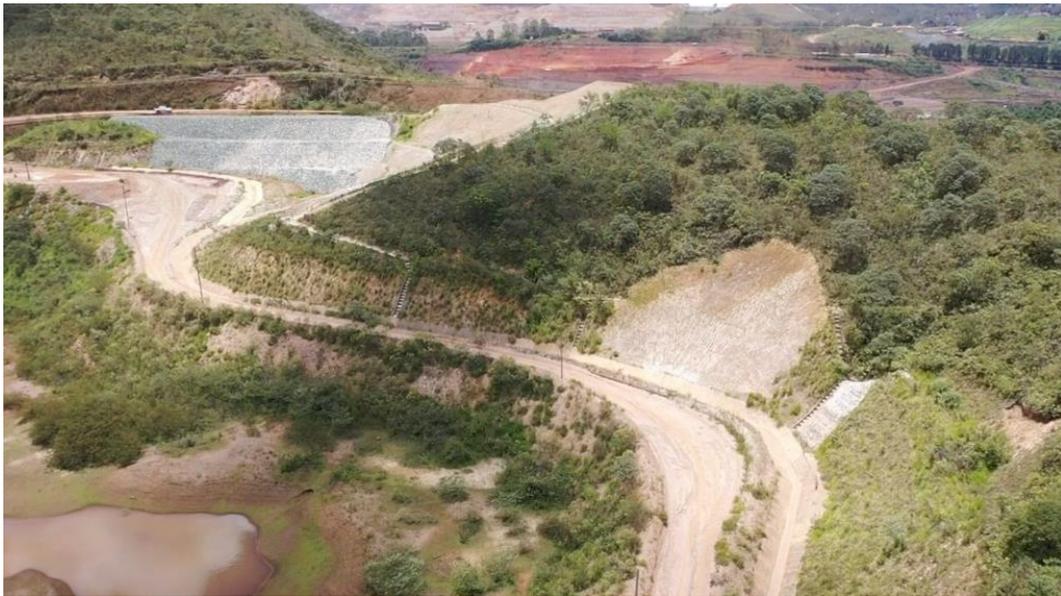
Foto 16: Vista geral do estado de conservação - Canal de Cintura de Forquilha I – Sem obstruções (janeiro, 2024).

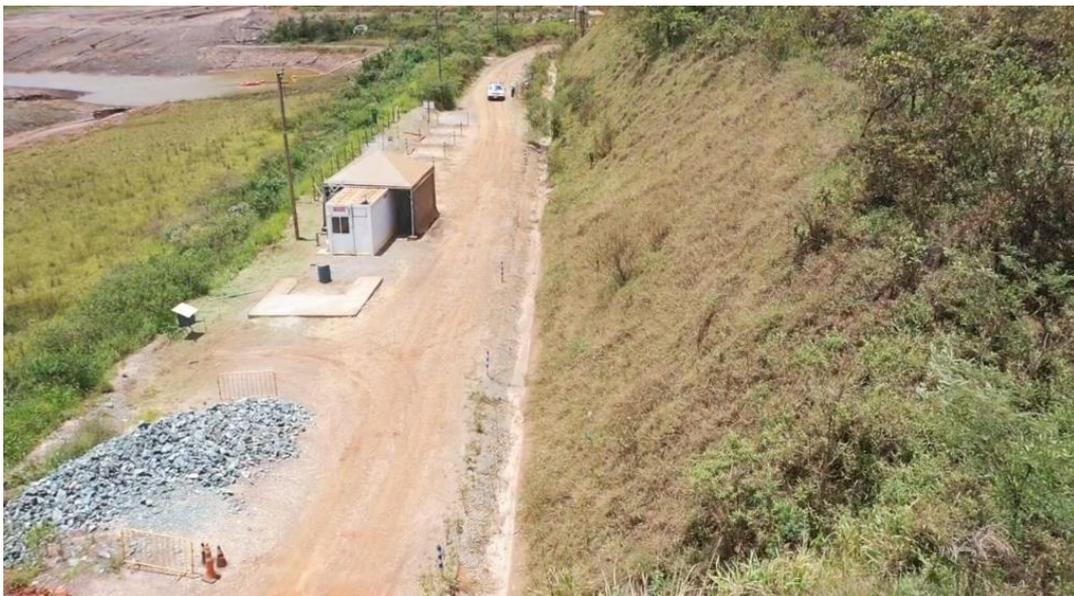
Foto 17: Vista geral do estado de conservação - Canal de Cintura de Forquilha I – Limpeza programada no PCM (Janeiro, 2024).

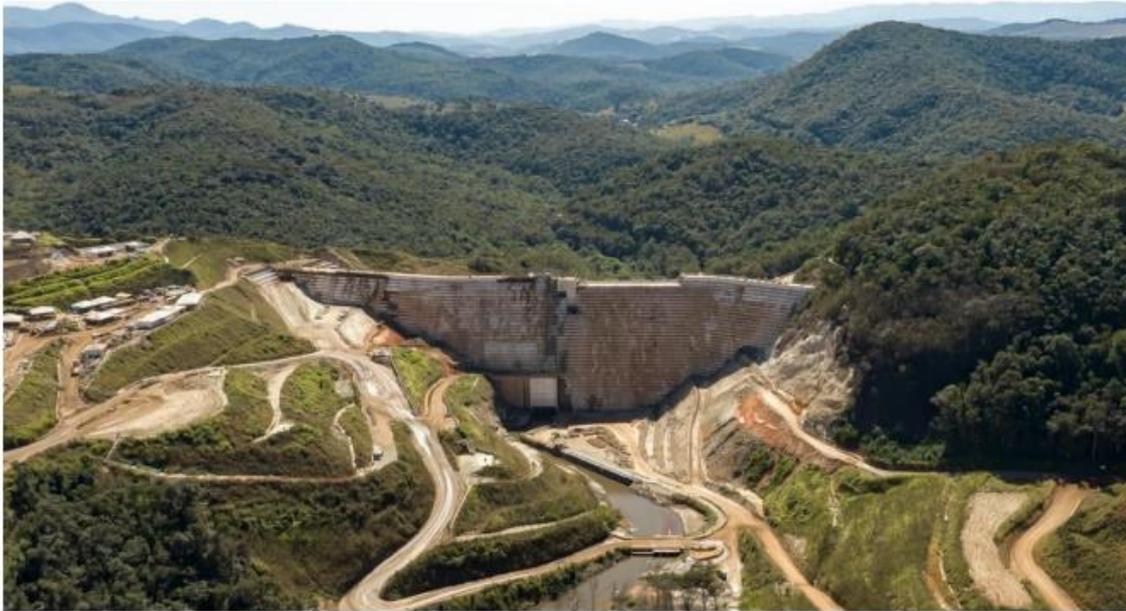
Foto 44: Estrutura de Contenção a Jusante Fábrica. Fonte: Vale, 2022.
