RELATÓRIO TRIMESTRAL

OBRAS DE DESCARACTERIZAÇÃO DE BARRAGENS ALTEADAS PELO MÉTODO DE MONTANTE

BARRAGEM FORQUILHA III

MINA FÁBRICA, OURO PRETO – MG

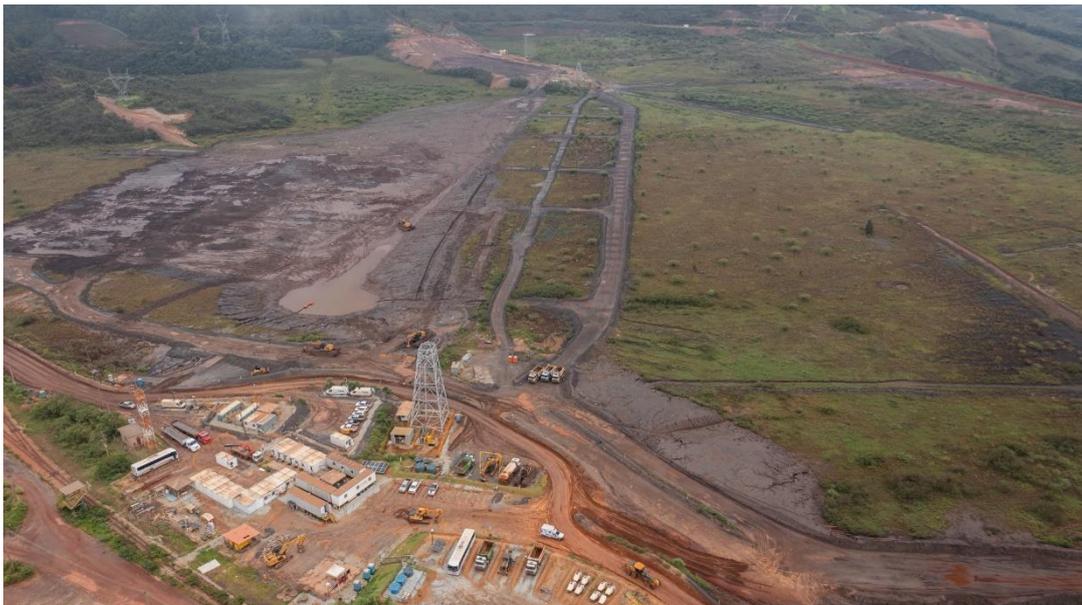
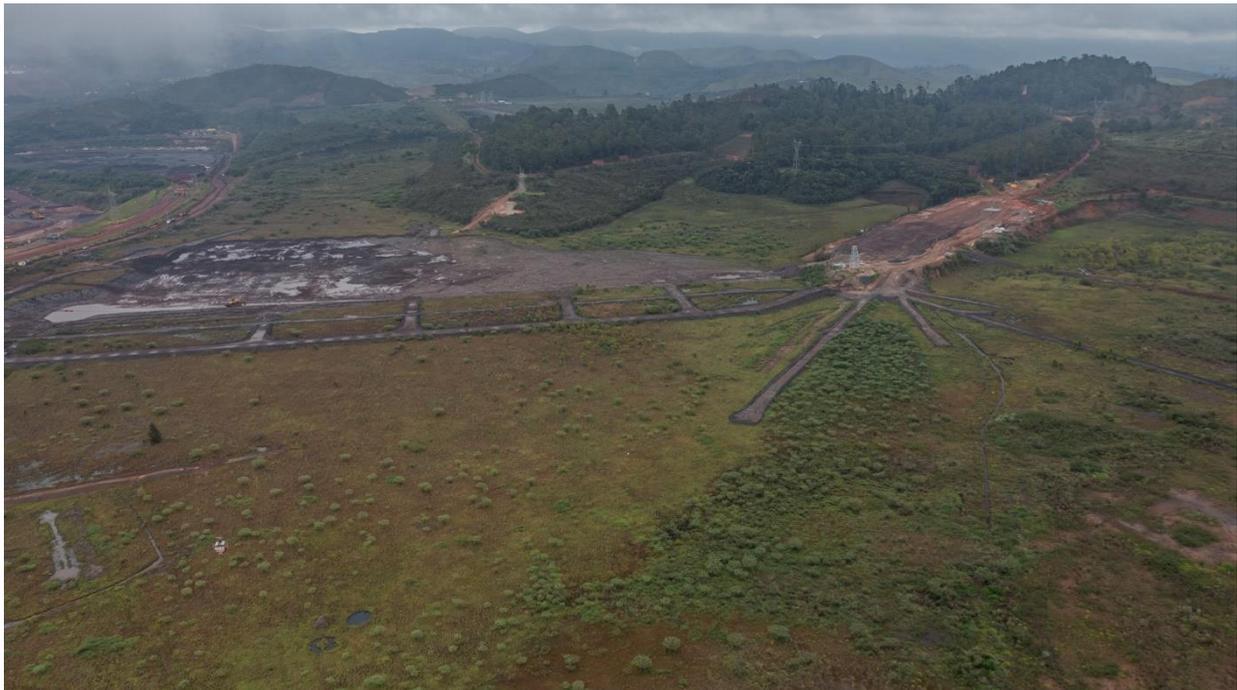
Foto 2: Sump, canal e escavações-teste concluídos (imagem Dezembro/23)

Foto 3: Sump, canal e escavações-teste concluídos (imagem Dezembro/23).

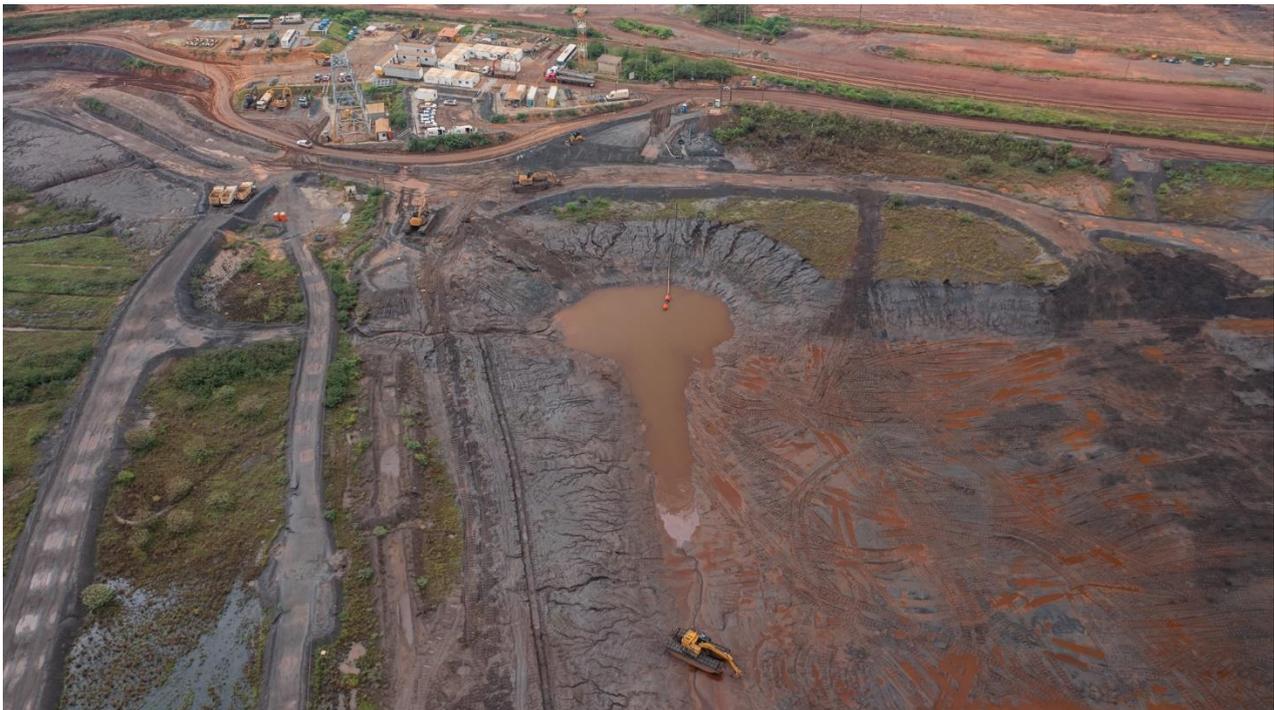
Foto 4: Sistema de bombeamento implantado no Sump 1 de Forquilha III (imagem Dezembro/23).

- O sistema de bombeamento do Sump 1 está implantado e iniciou operação no dia 10/11/2023. Os sistemas de bombeamentos dos Sumps 2 e 3 estão implantados e operacionais.

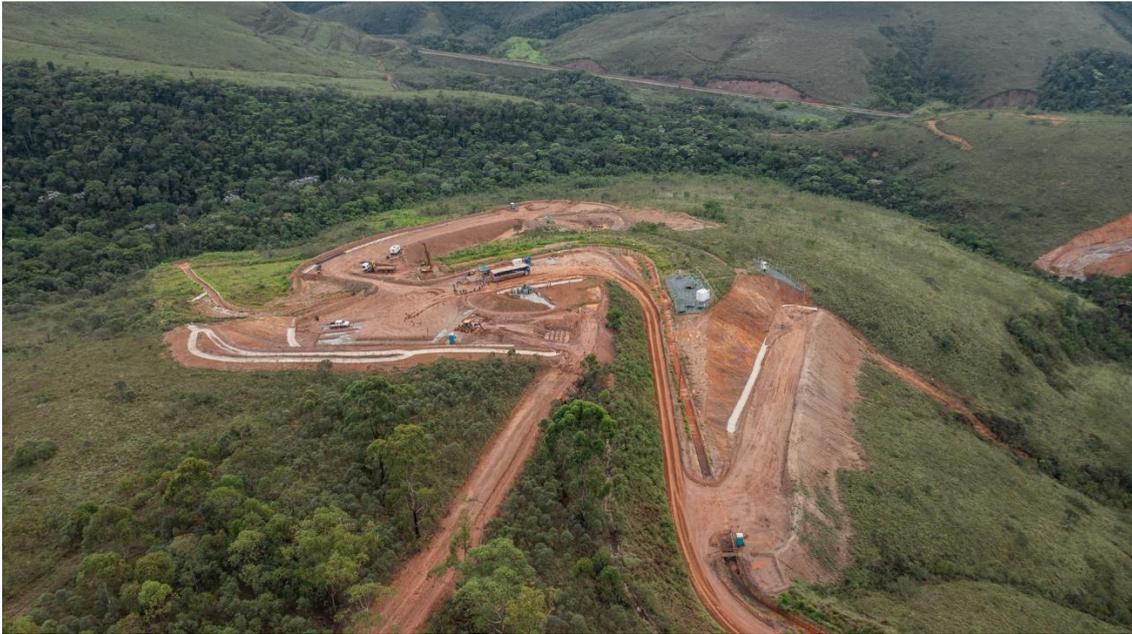
Foto 5: Obras de implantação das fundações do Lift Line fase 2 (imagem Dezembro/23).

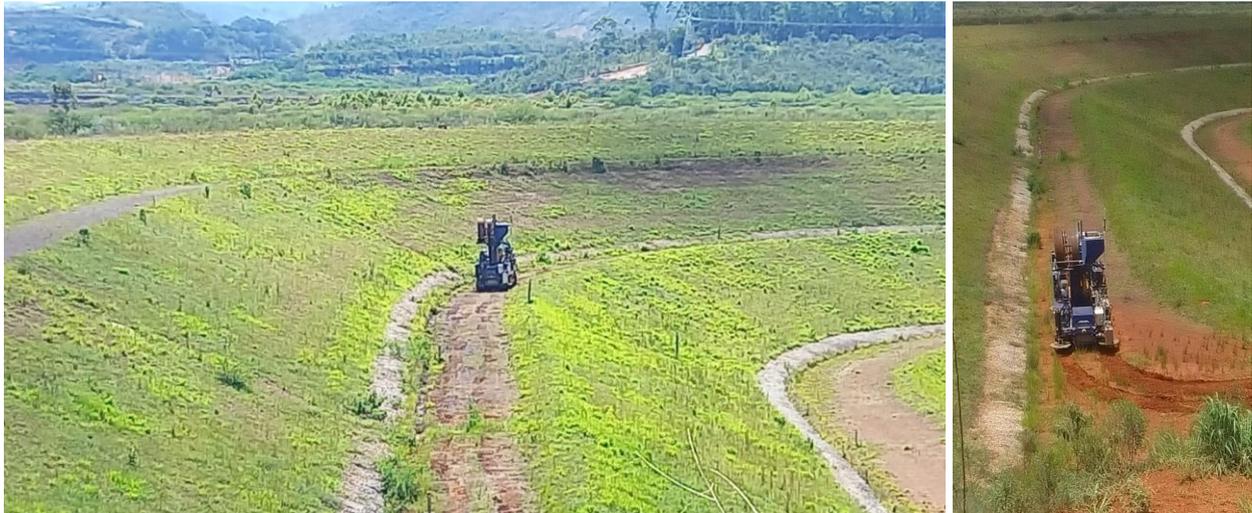
Foto 7: Deep Drive executando campanha de SCTPU e instrumentação Barragem Forquilhas III (4º alteamento).

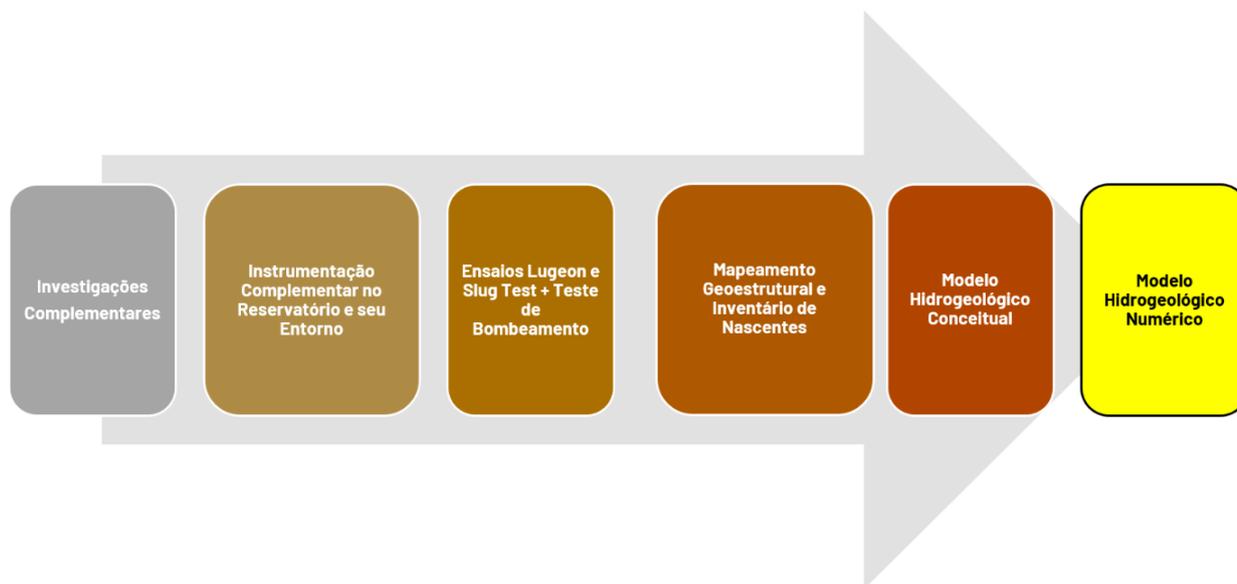
Figura 5: Fluxo de ações do Modelo Hidrogeológico Numérico (KCB).

Na imagem **Figura 5**: Fluxo de ações do Modelo Hidrogeológico Numérico (KCB). é apresentado o fluxo de ações que subsidiaram o modelo hidrogeológico da Barragem de Forquilha III como teste de bombeamento, Slug Test e Ensaio Lugeon. Os documentos em referência a estas ações estão disponibilizados no **Anexo 1.3.4** desse relatório.

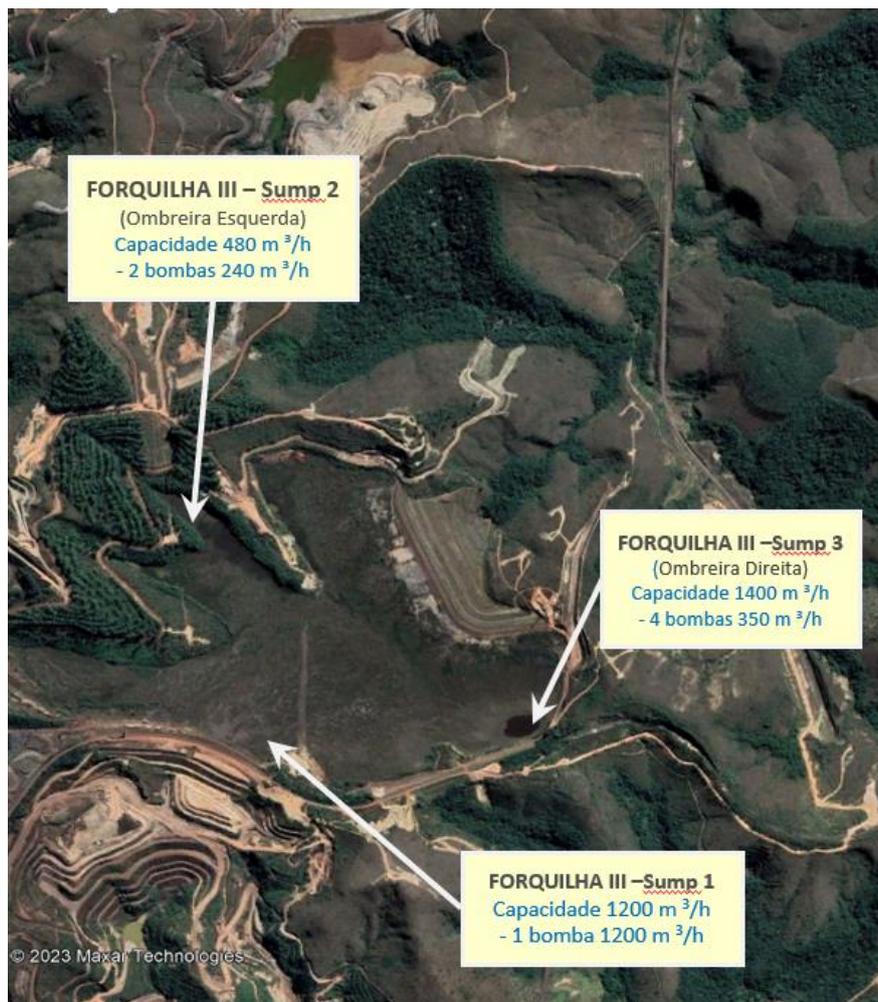
Figura 6: Sistema de bombeamento atual de Forquilha III.

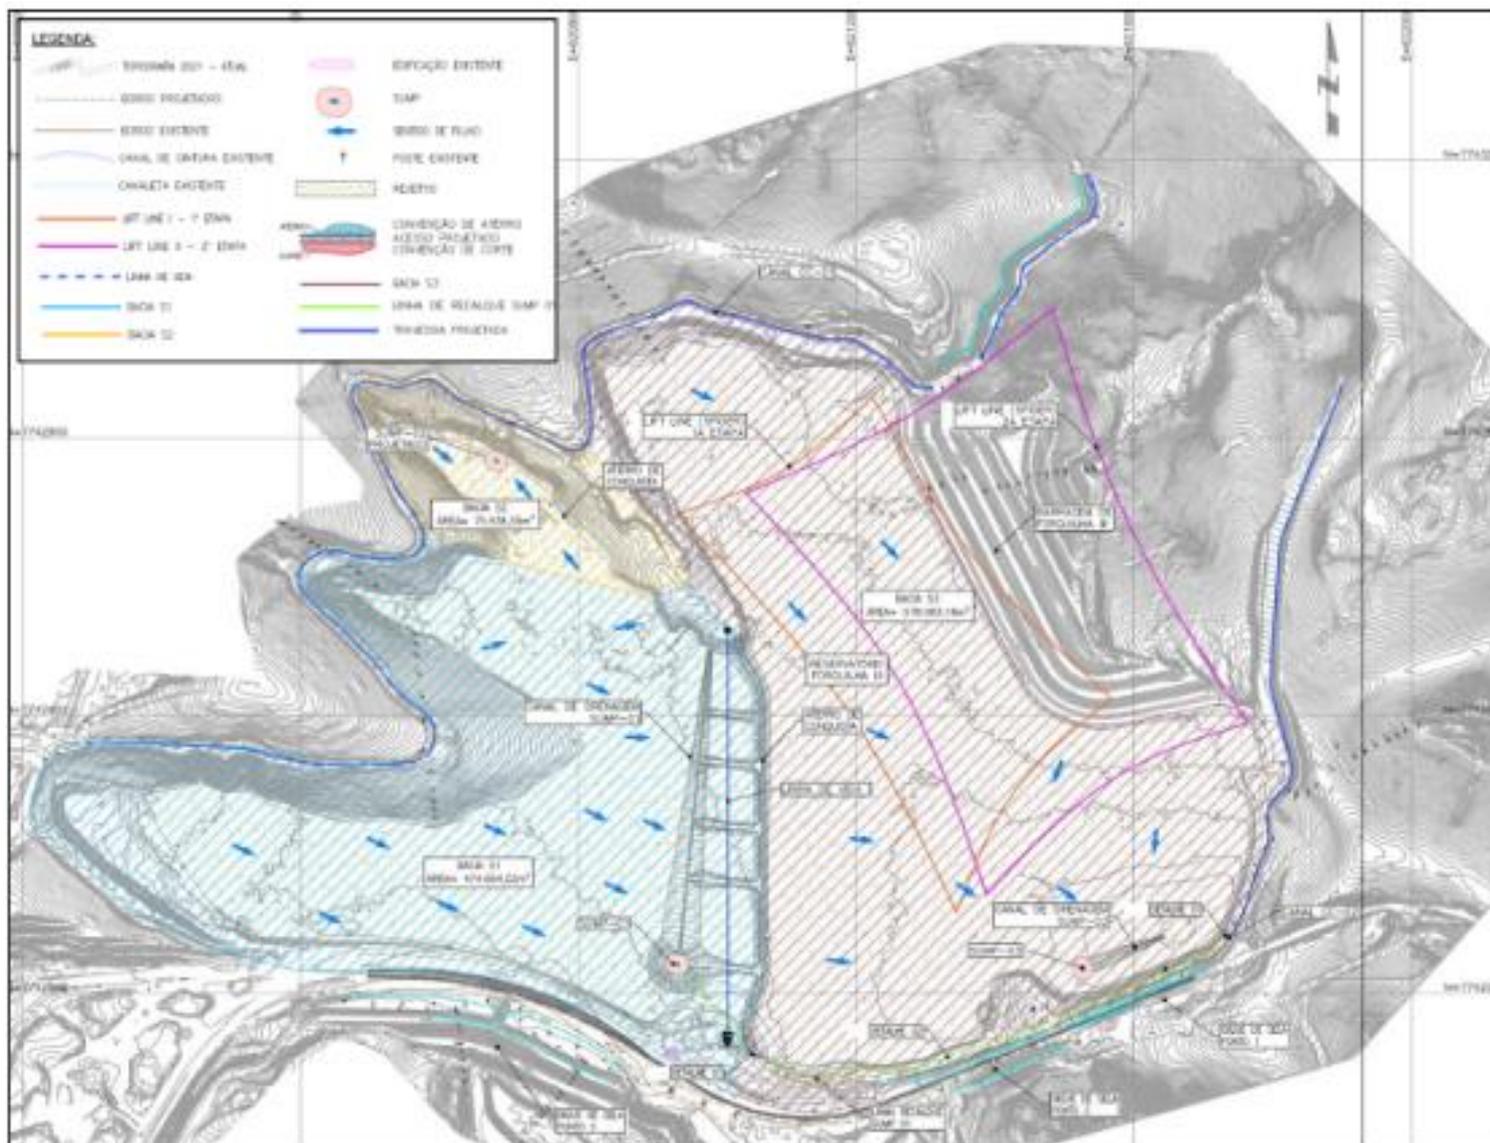
Figura 7: Arranjo geral do plano de chuvas 2023/2024.

O dimensionamento hidráulico do canal de drenagem contemplado no projeto e o dimensionamento do sistema de bombeamento previsto para o PPPC 23/24 estão mostrados no documento MC-1850HH-X-31055 elaborado pela KCB conforme recomendação da AECOM.

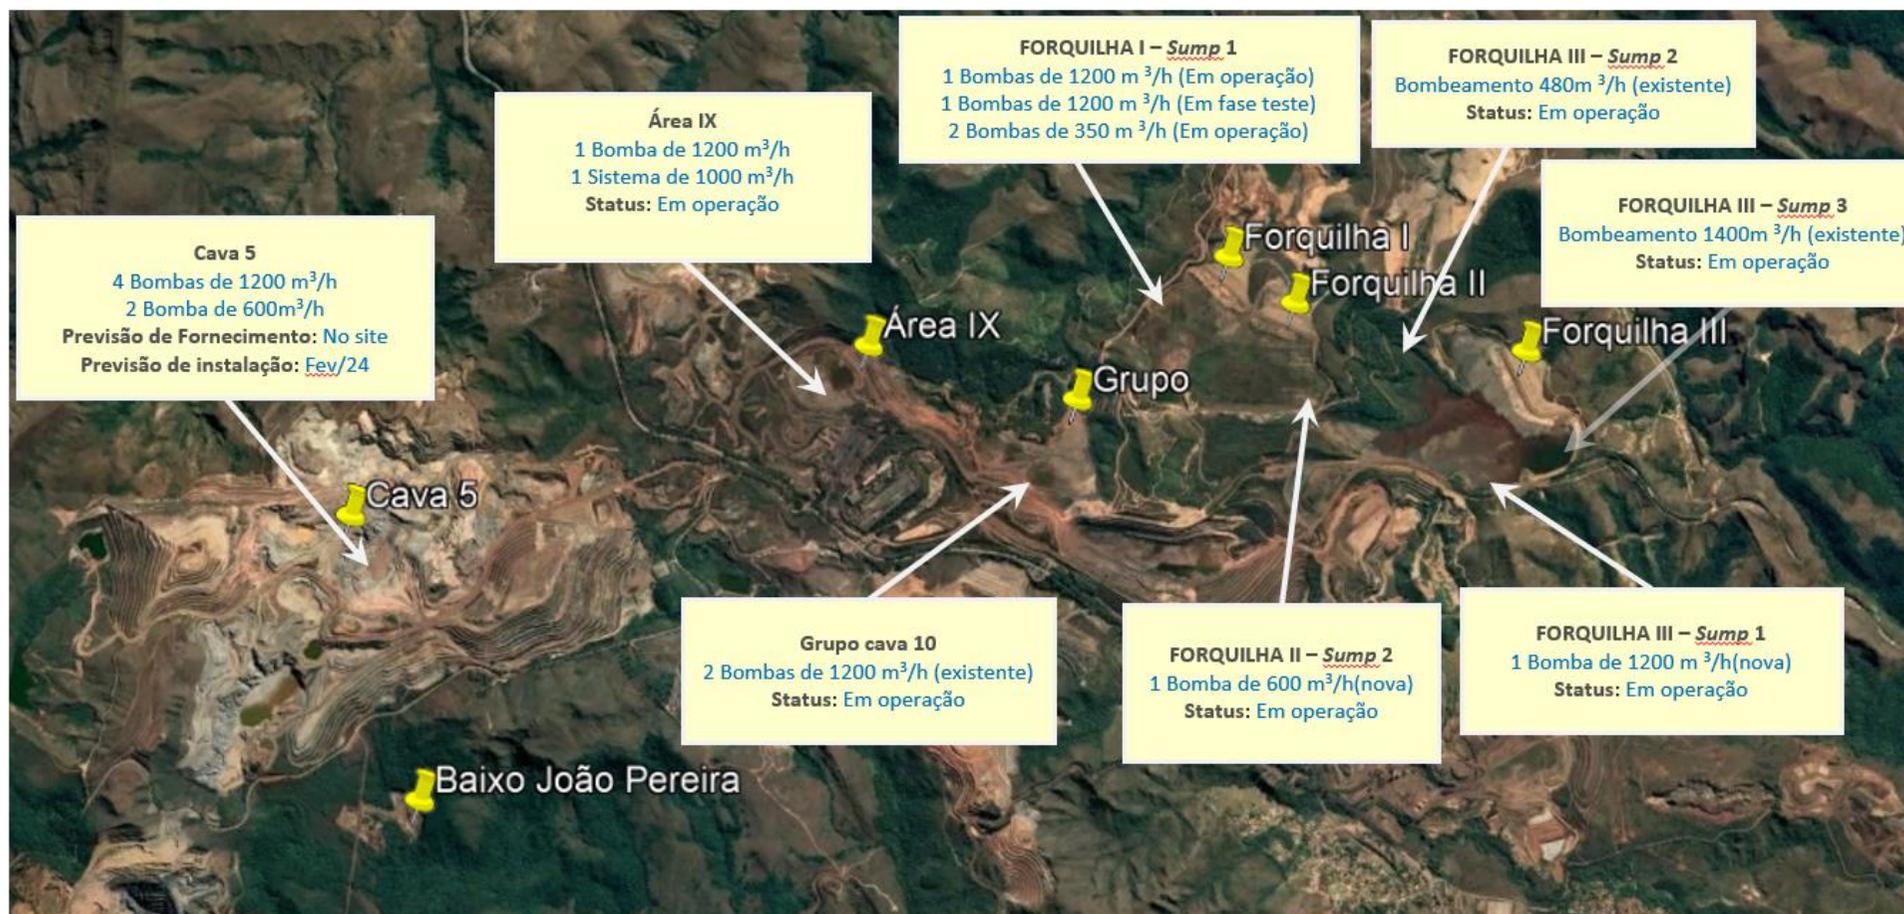
Figura 8: Planta geral com os sistemas de bombeamentos em todas as estruturas (status de janeiro/2024)

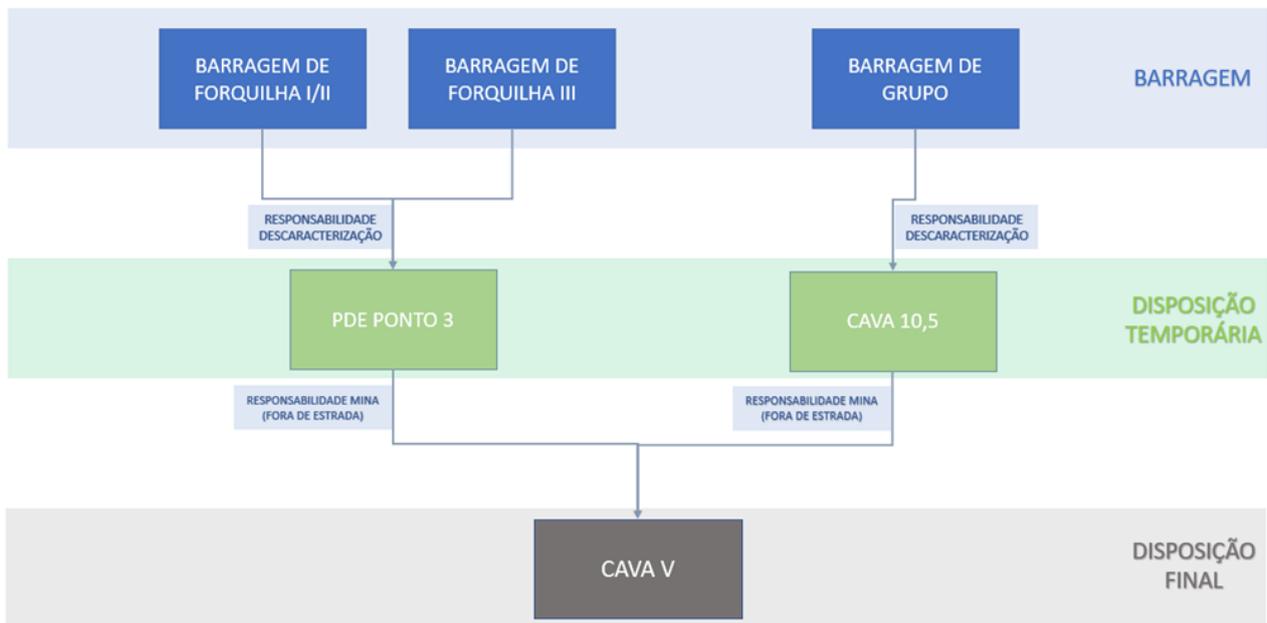
Figura 10: Fluxograma de disposição dos rejeitos de Forquilha III.

Os rejeitos provenientes das escavações serão dispostos na Cava V, localizada na Mina João Pereira, conforme fluxograma mostrado na **Figura 12**.

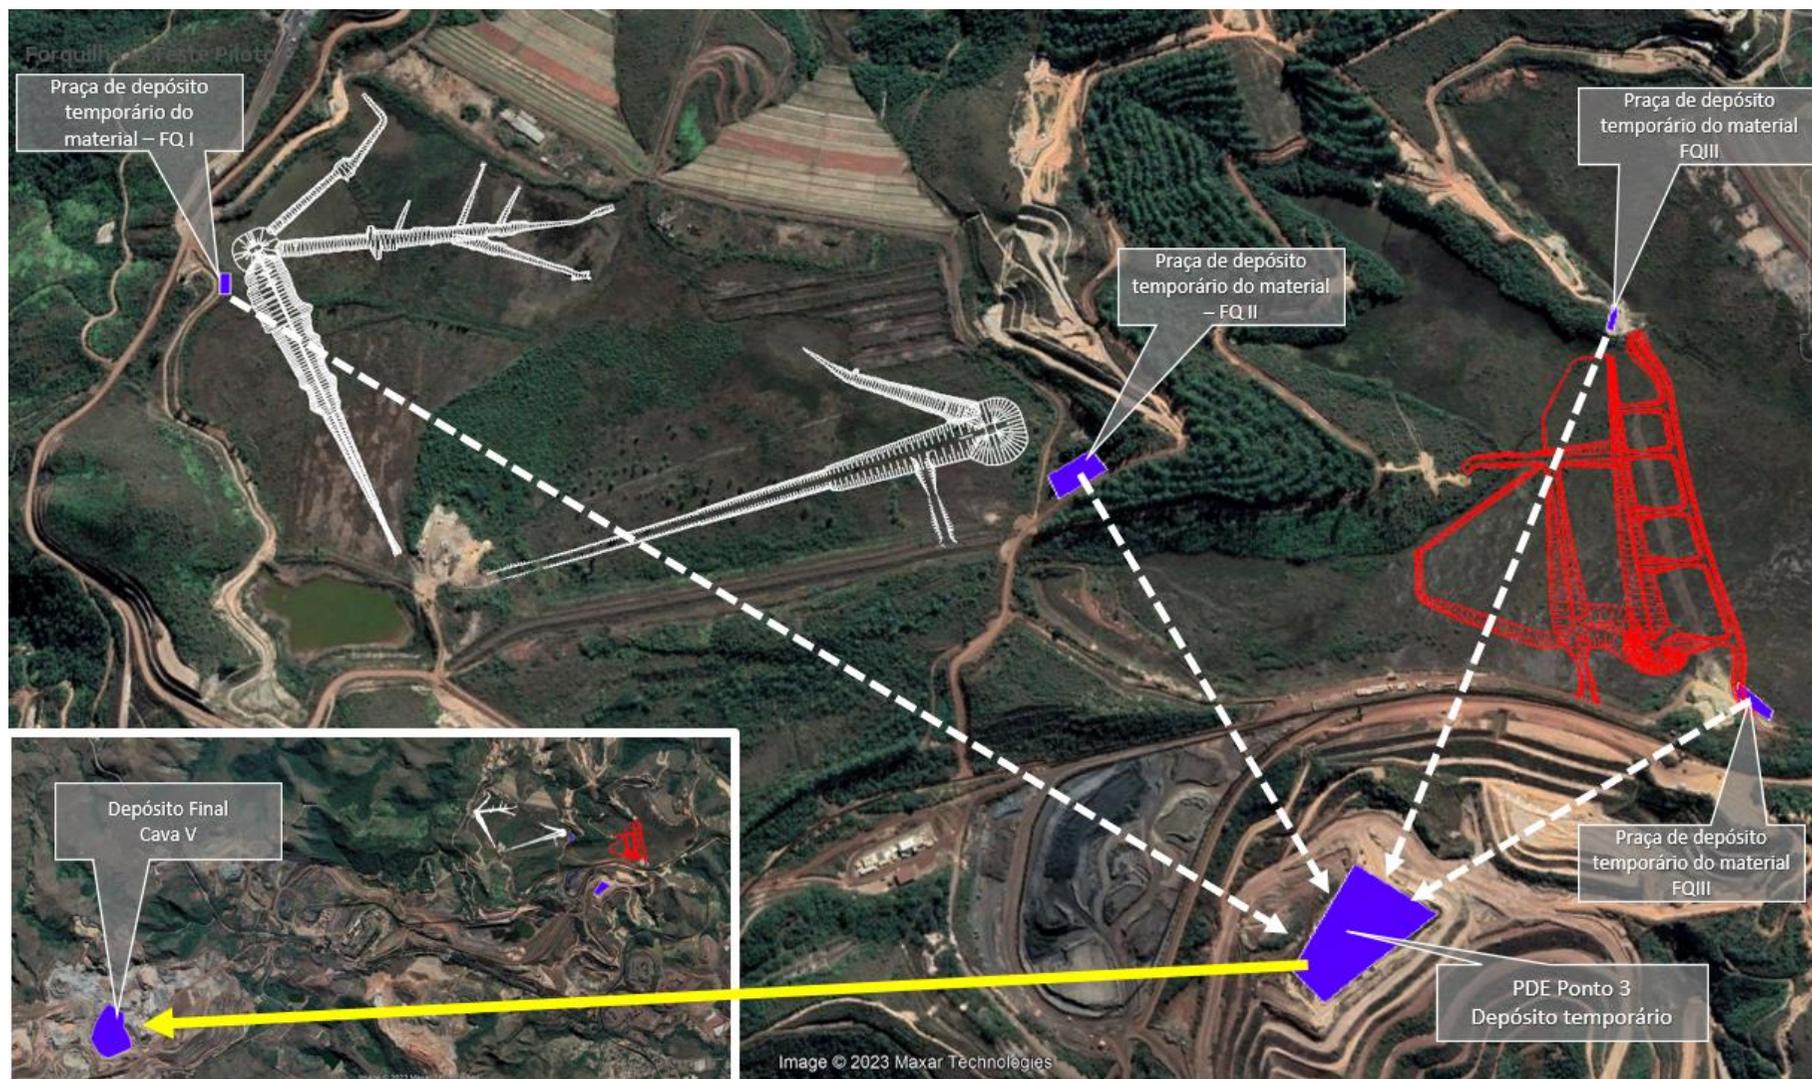
Figura 12. Mapa de disposição dos rejeitos de Forquilha I, II e III.

Na **Figura 12**, é mostrado um mapa com o fluxo de disposição dos rejeitos de Forquilhas I, II e III, com a locação das áreas de depósitos temporários até a disposição final na Cava V.

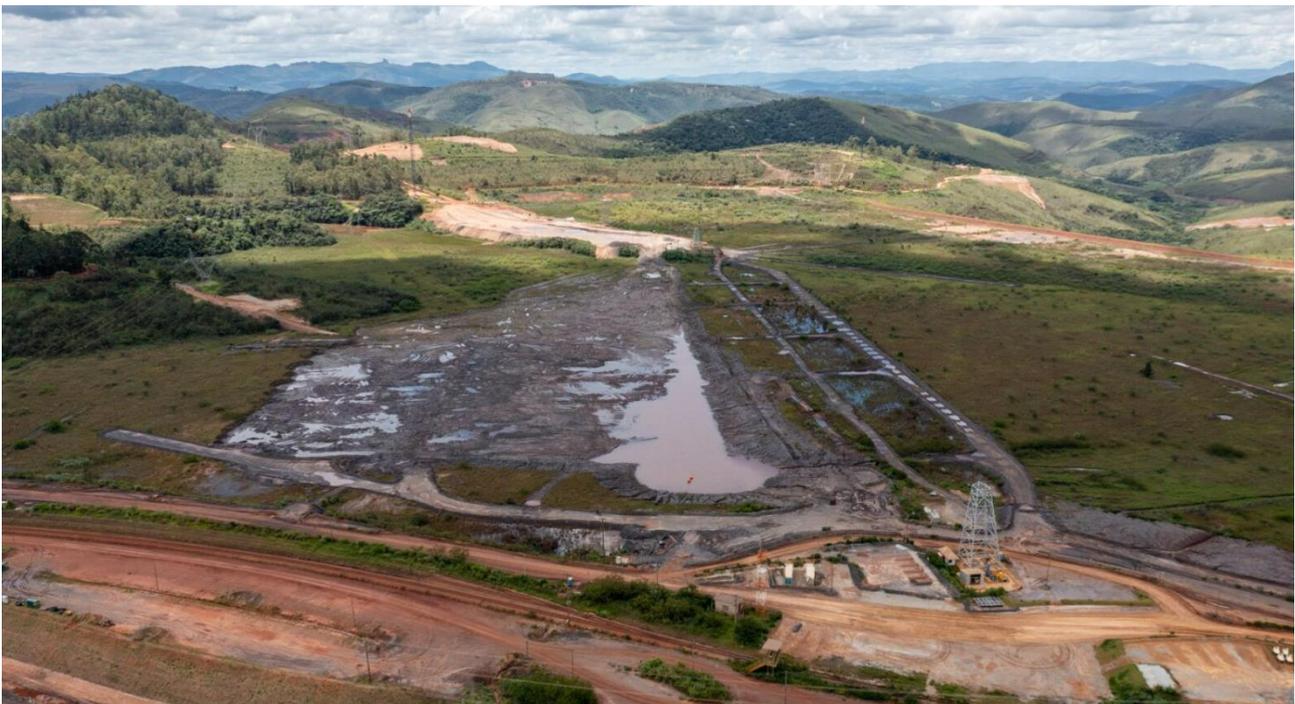
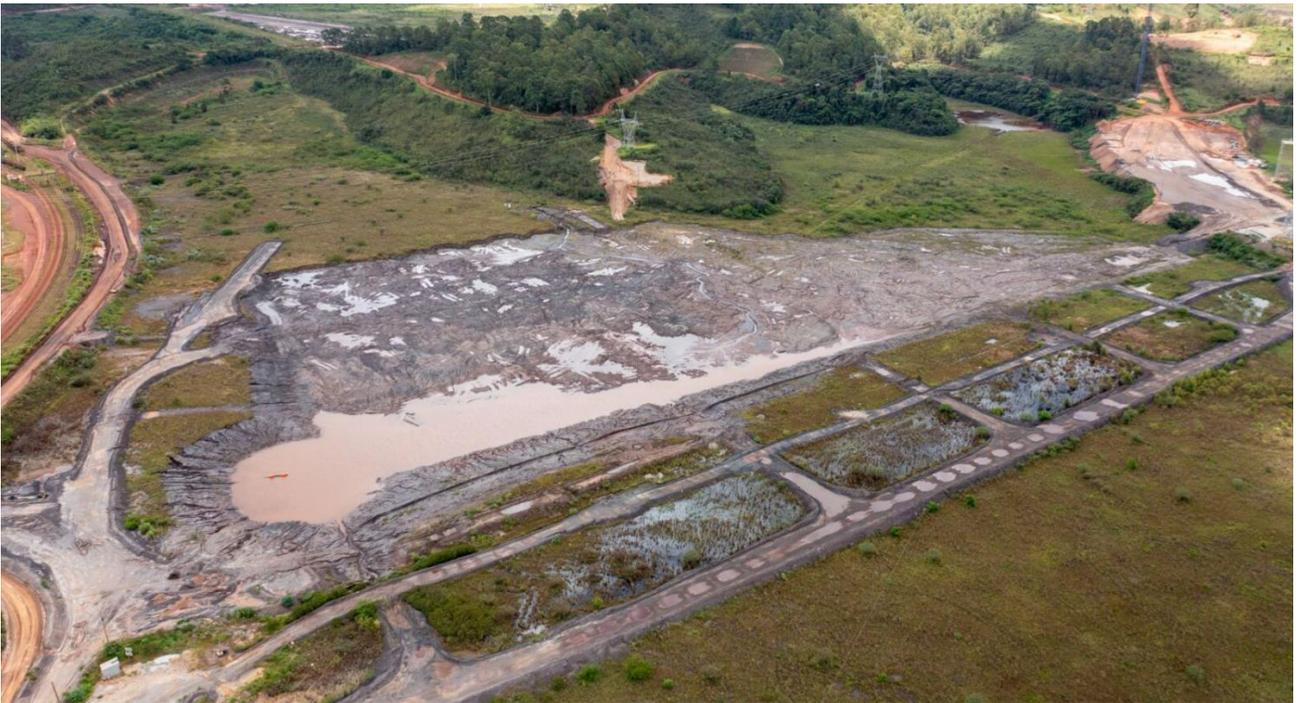
Foto 13: Teste de escavação e canal do PPPC concluídos - Forquilha III (janeiro/24).

Foto 14: Teste de escavação e canal do PPPC concluídos - Forquilha III (janeiro/24).

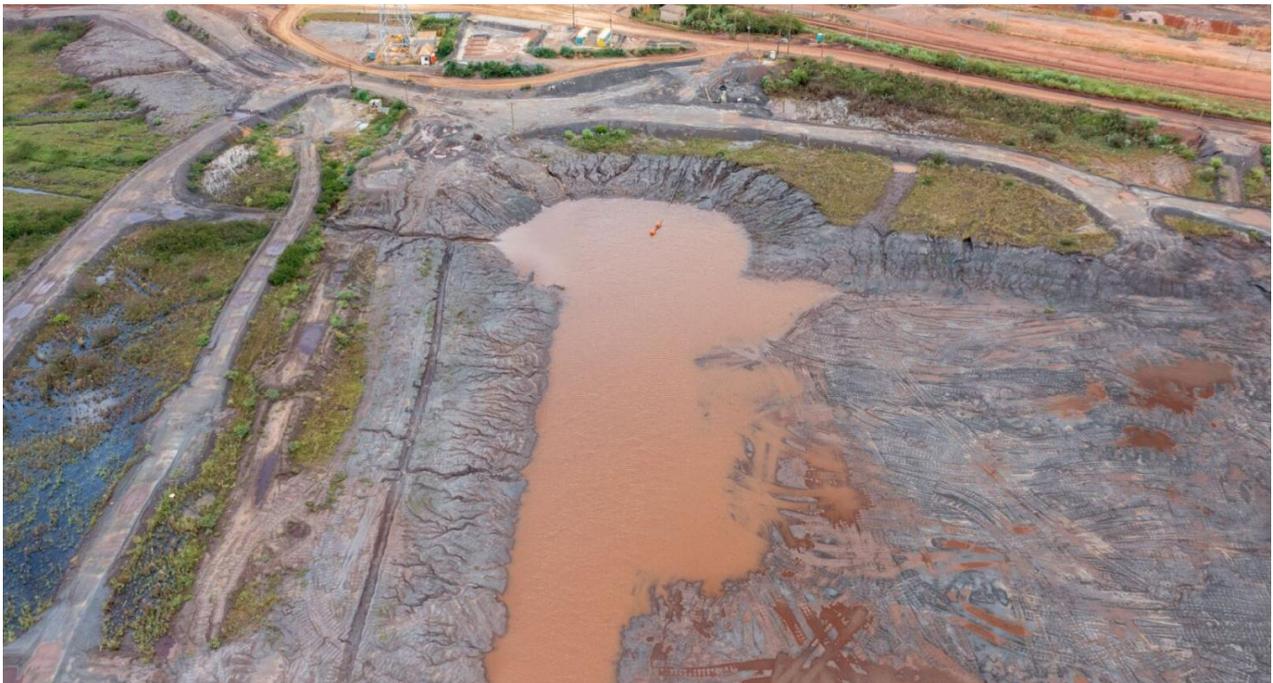
Foto 17: Bombeamento PPC 23/24 - Forquilha III (Janeiro/24).

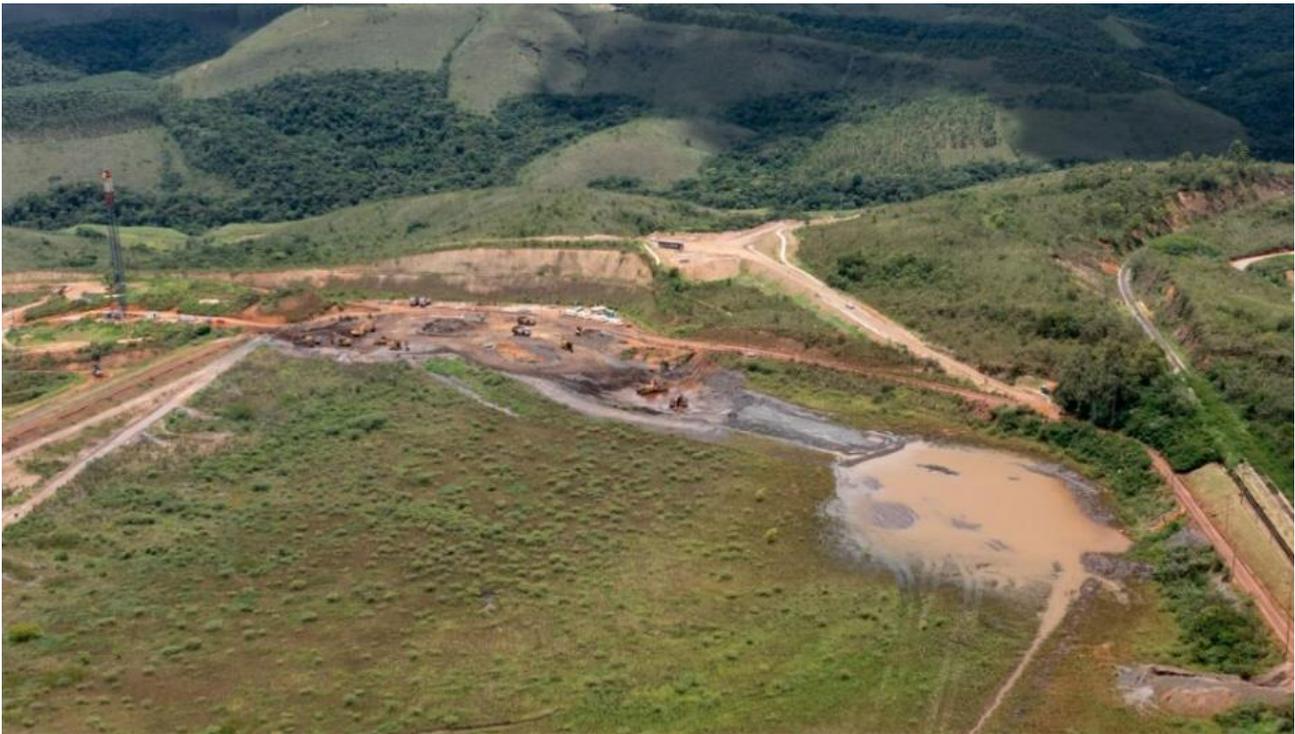
Foto 18: Escavação de canal para rebaixamento do emboque do extravasor - Forquilha III (janeiro/24).

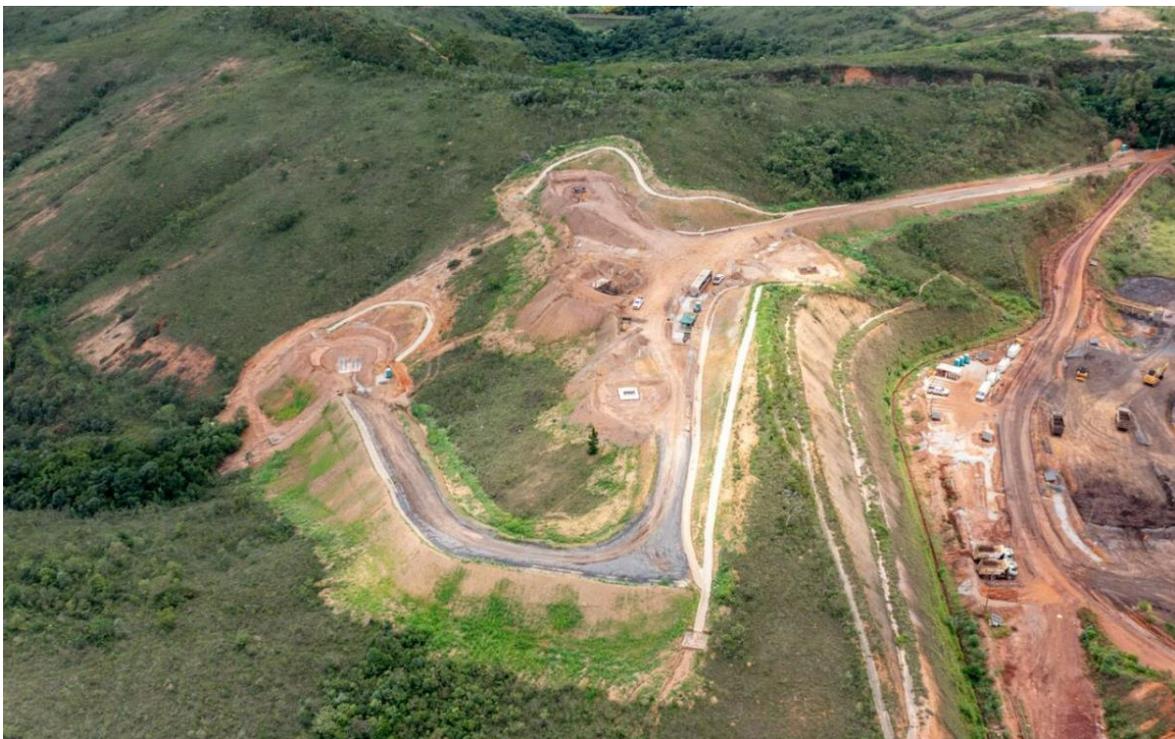
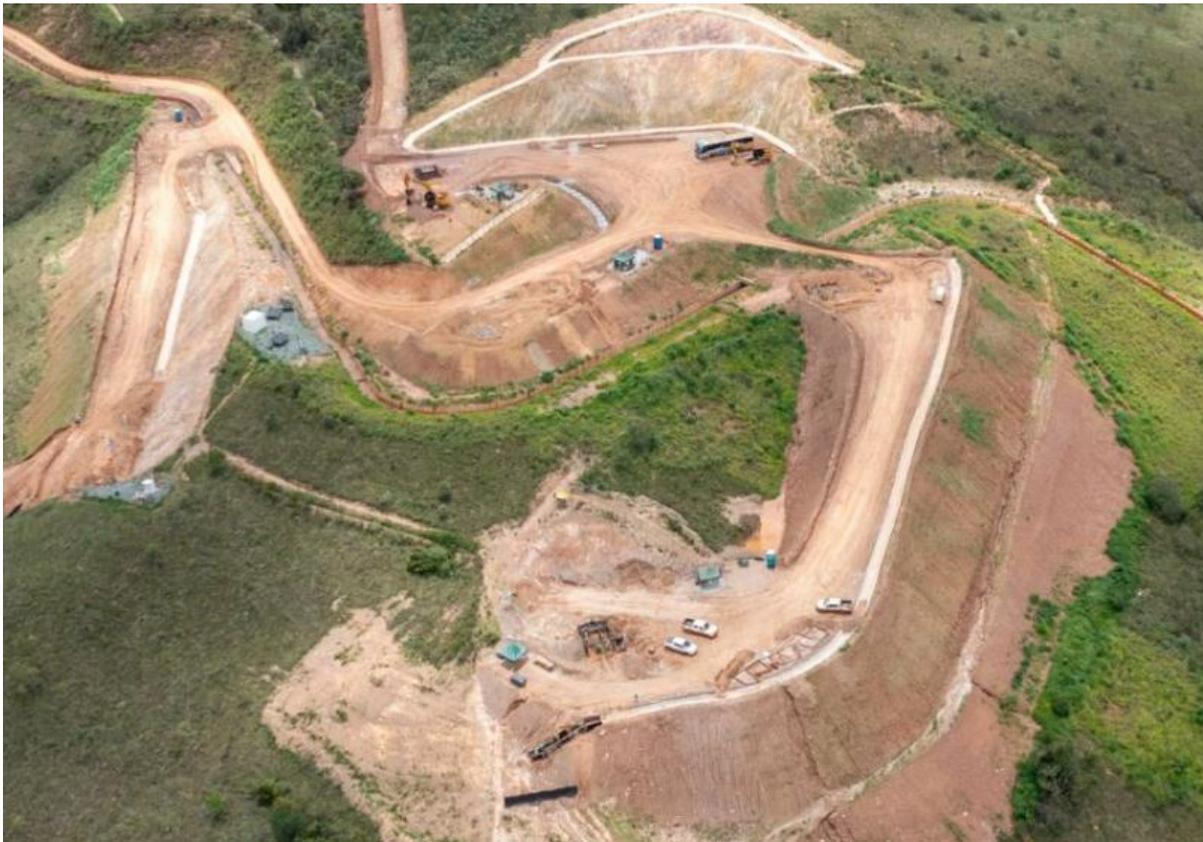
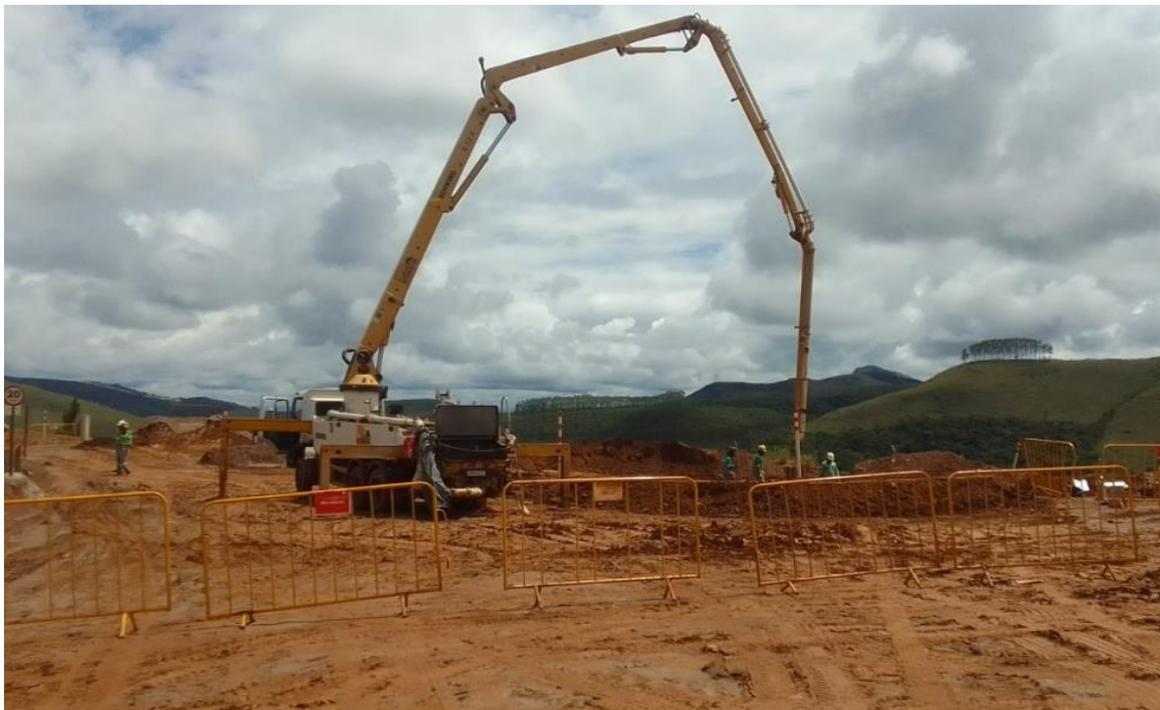
Foto 21: Obras civis do Lift Line fase 2 - Forquilha III (janeiro/24).

Foto 22: Obras civis do Lift Line fase 2 - Forquilha III (janeiro/24).

Foto 23: Obras civis do Lift Line fase 2 - Forquilha III (janeiro/24).

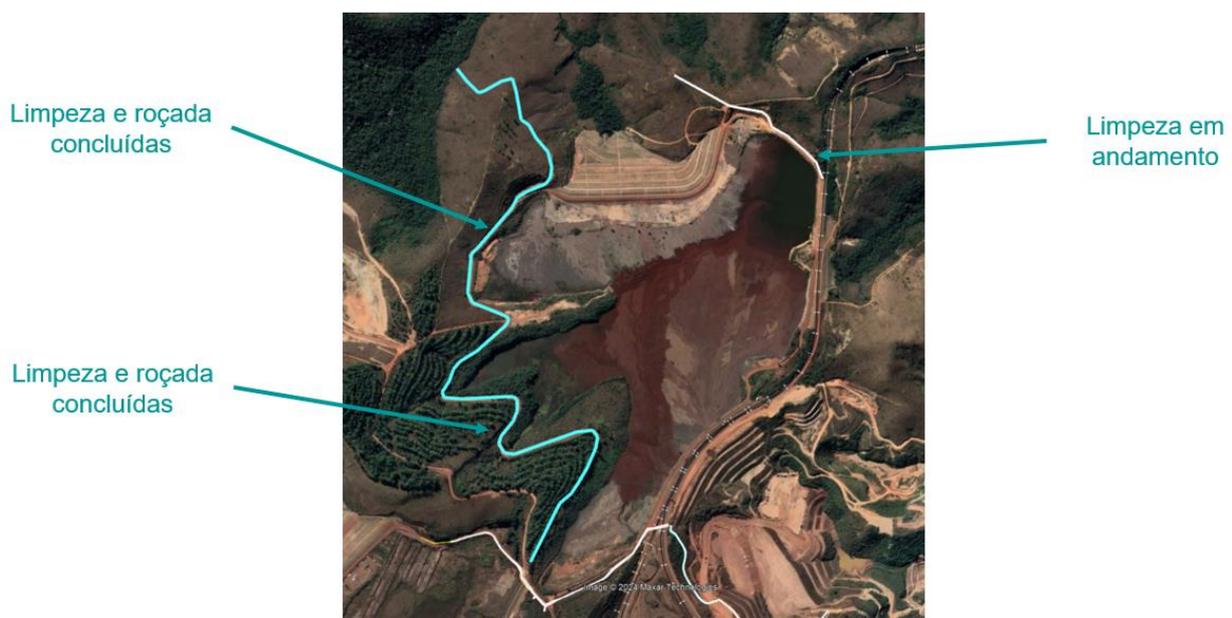
Figura 14: Status da limpeza e desobstrução dos canais de cintura – Forquilha III.

Durante o período de vigência deste relatório (novembro a janeiro de 2023) não houve ocorrência que demandasse qualquer intervenção para garantir seu perfeito funcionamento, apenas manutenções de rotina como roçadas, limpezas manuais e mecanizadas. O status das atividades está mostrado a seguir no relatório.

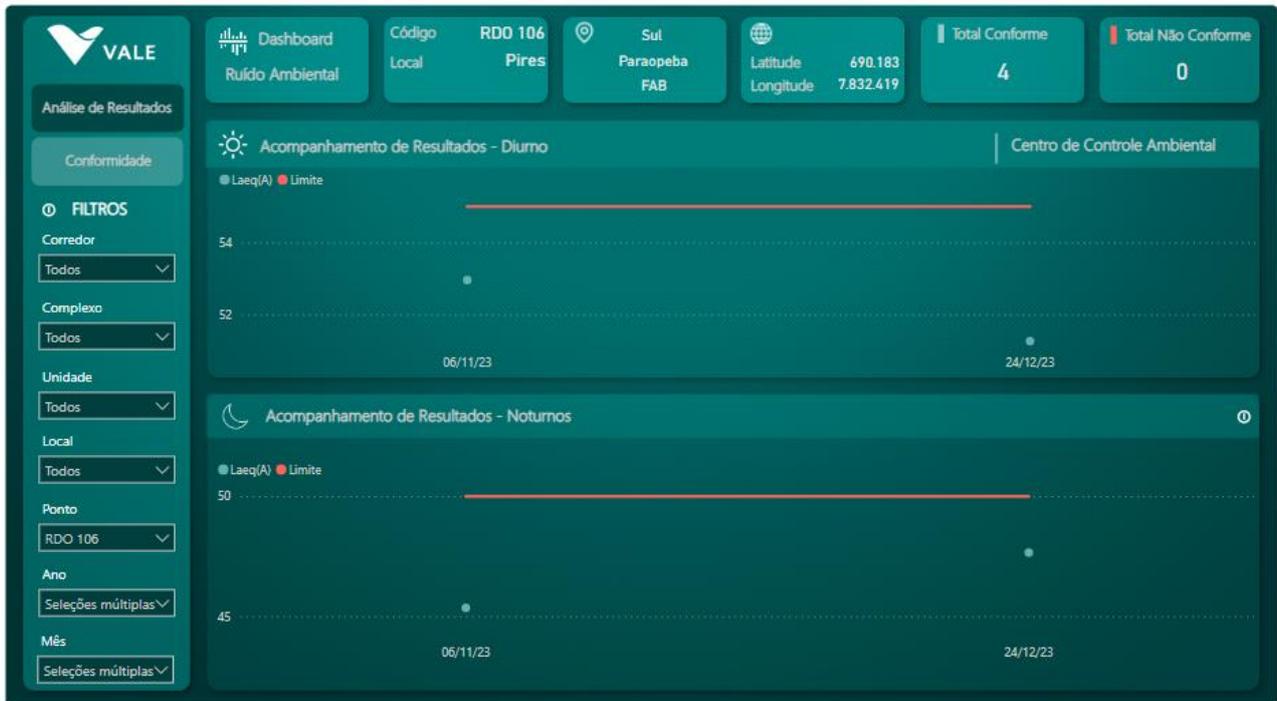
Figura 15: Ponto de monitoramento RDO 106, análise diurno e noturno (Fonte: Vale, 2023)

Os resultados das medições de ruído efetuadas no período são apresentados na **Figura 15** e na **Figura 16**. Observa-se que não houve inconformidades nos levantamentos realizados no período de novembro a dezembro de 2023, tanto no período diurno quanto no noturno.

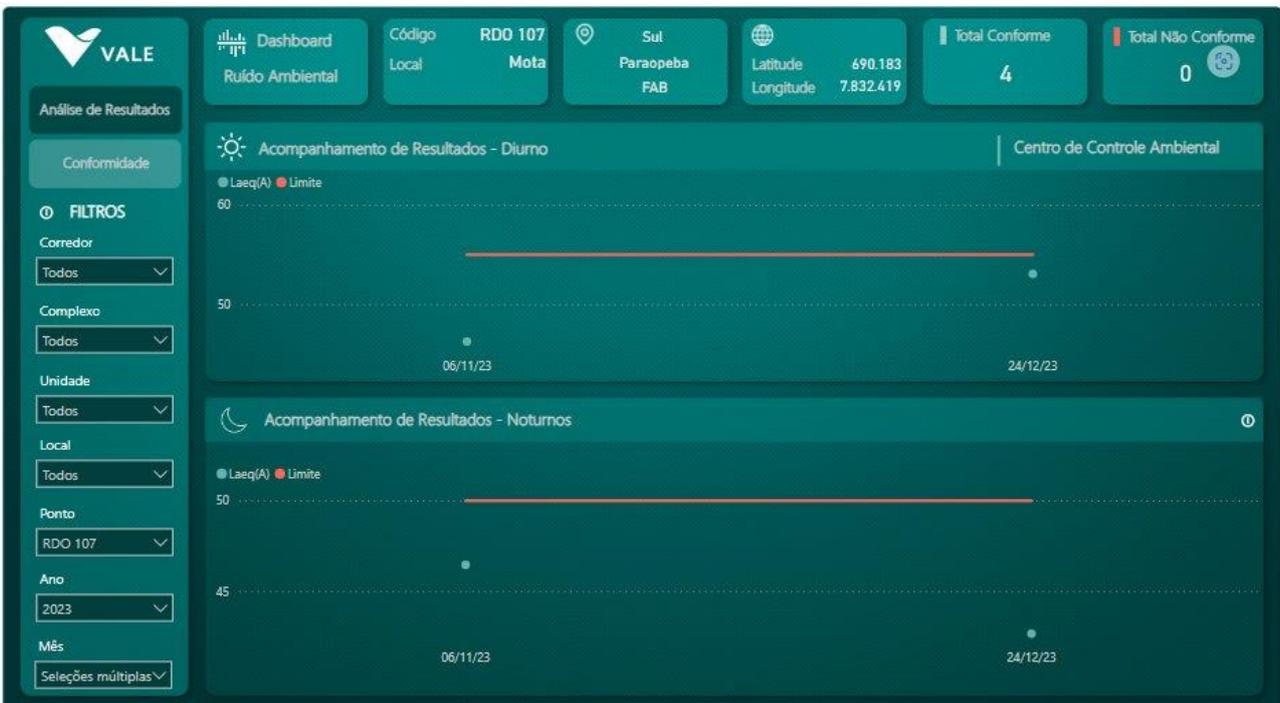
Figura 16. Ponto de monitoramento RDO 107, análise diurno e noturno (Fonte: Vale, 2023).
