RELATÓRIO TRIMESTRAL

OBRAS DE DESCARACTERIZAÇÃO DE BARRAGENS ALTEADAS PELO MÉTODO DE MONTANTE

BARRAGEM FORQUILHA III

MINA FÁBRICA, OURO PRETO – MG

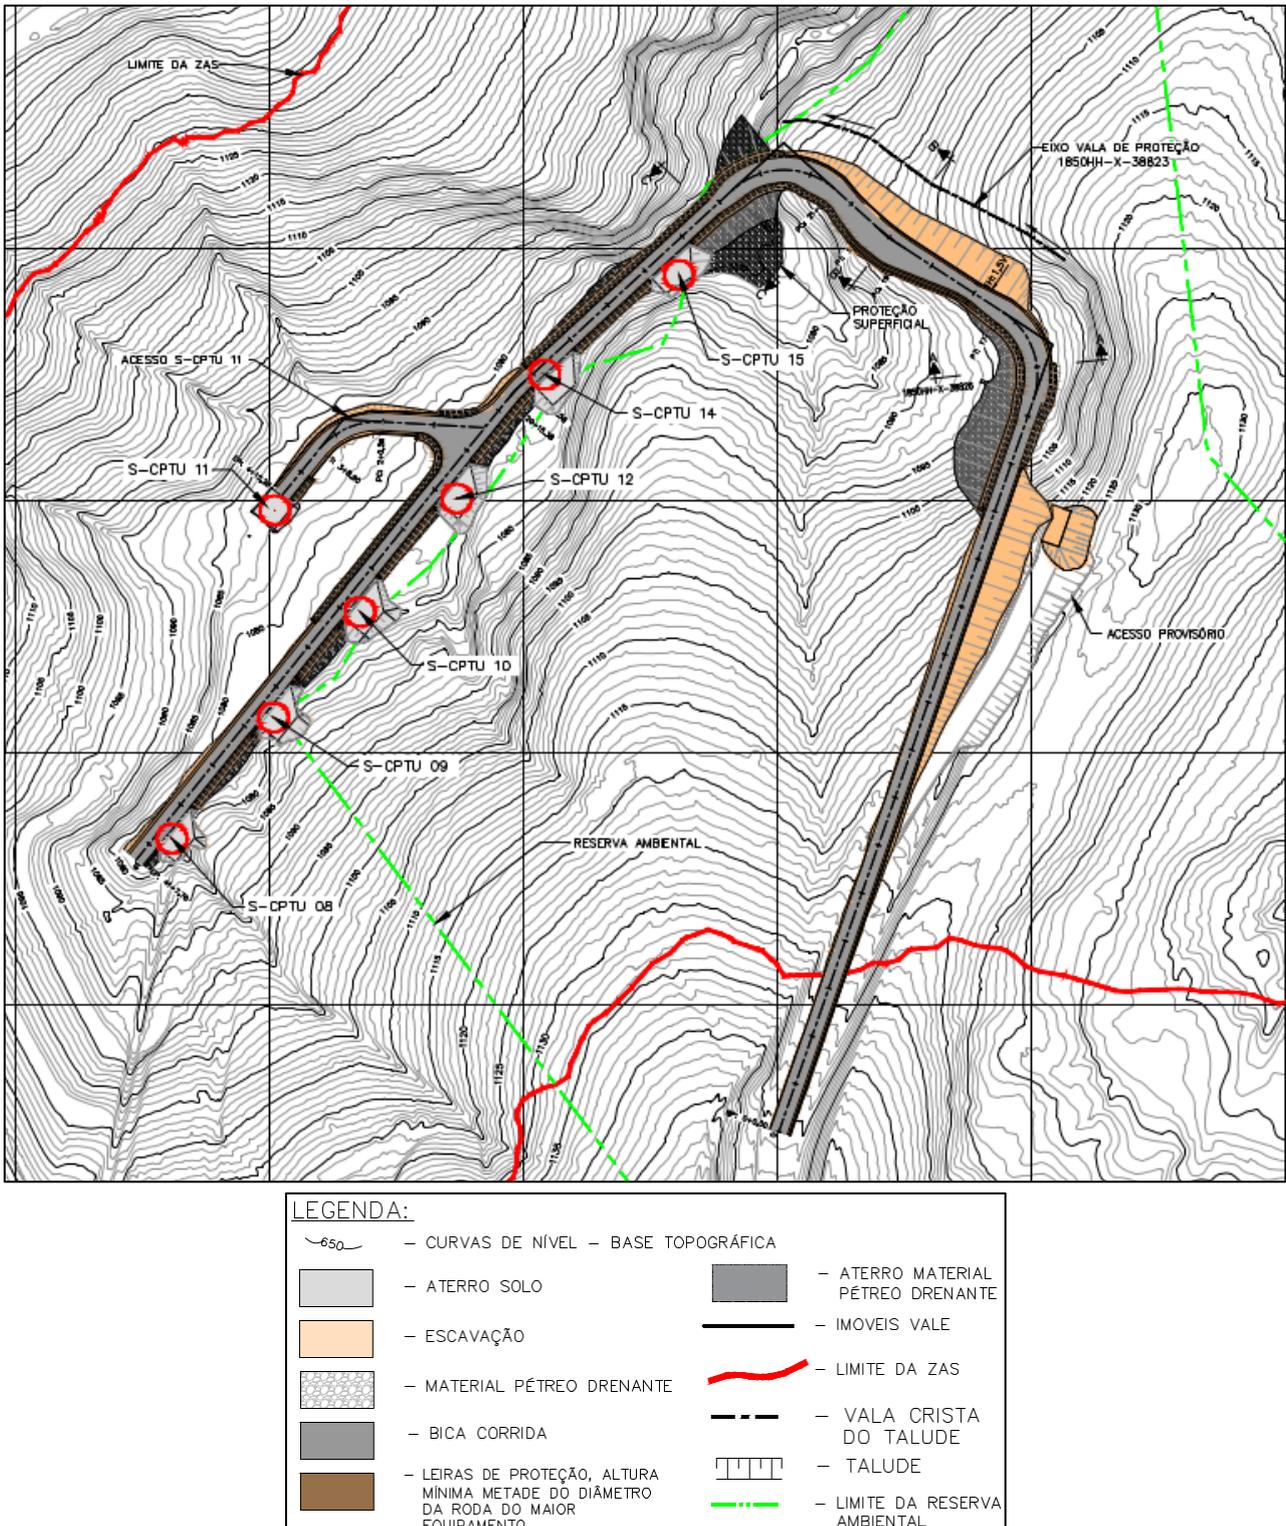
Figura 17. Implantação do novo traçado do acesso para a execução de investigações geológico-geotécnica: Vale, 2023.

Para prévio entendimento da construção/intervenção, é apresentada na **Figura 17** uma visão geral da implantação do acesso para a execução de investigações geológicas-geotécnicas, que ainda se encontra em andamento. Nesse contexto, de acordo com a Intertechne, empresa responsável pela elaboração do novo projeto, os serviços gerais para realização das obras civis referentes ao presente acesso terão caráter temporário.

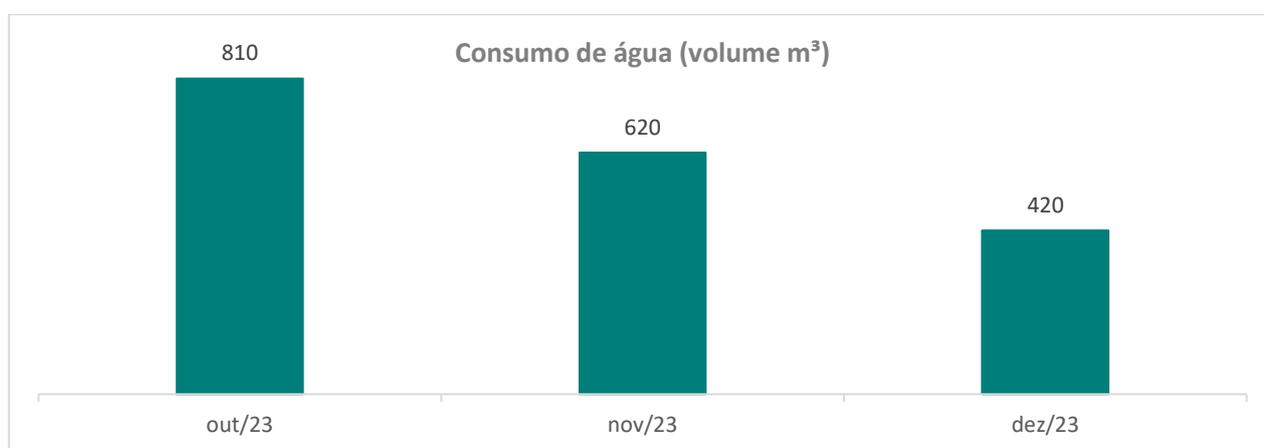
Figura 19: Captação e consumo de água para aspersão, período de outubro a dezembro de 2023.

A seguir na **Figura 19** é apresentado o gráfico de consumo de água para aspersão no período de outubro a dezembro de 2023. A partir dos dados apresentados é possível evidenciar a redução no consumo de água para as atividades de aspersão, no mês de dezembro, em decorrência do aumento do período de chuva no período e pela desmobilização da Vale Verde e caminhão pipa.

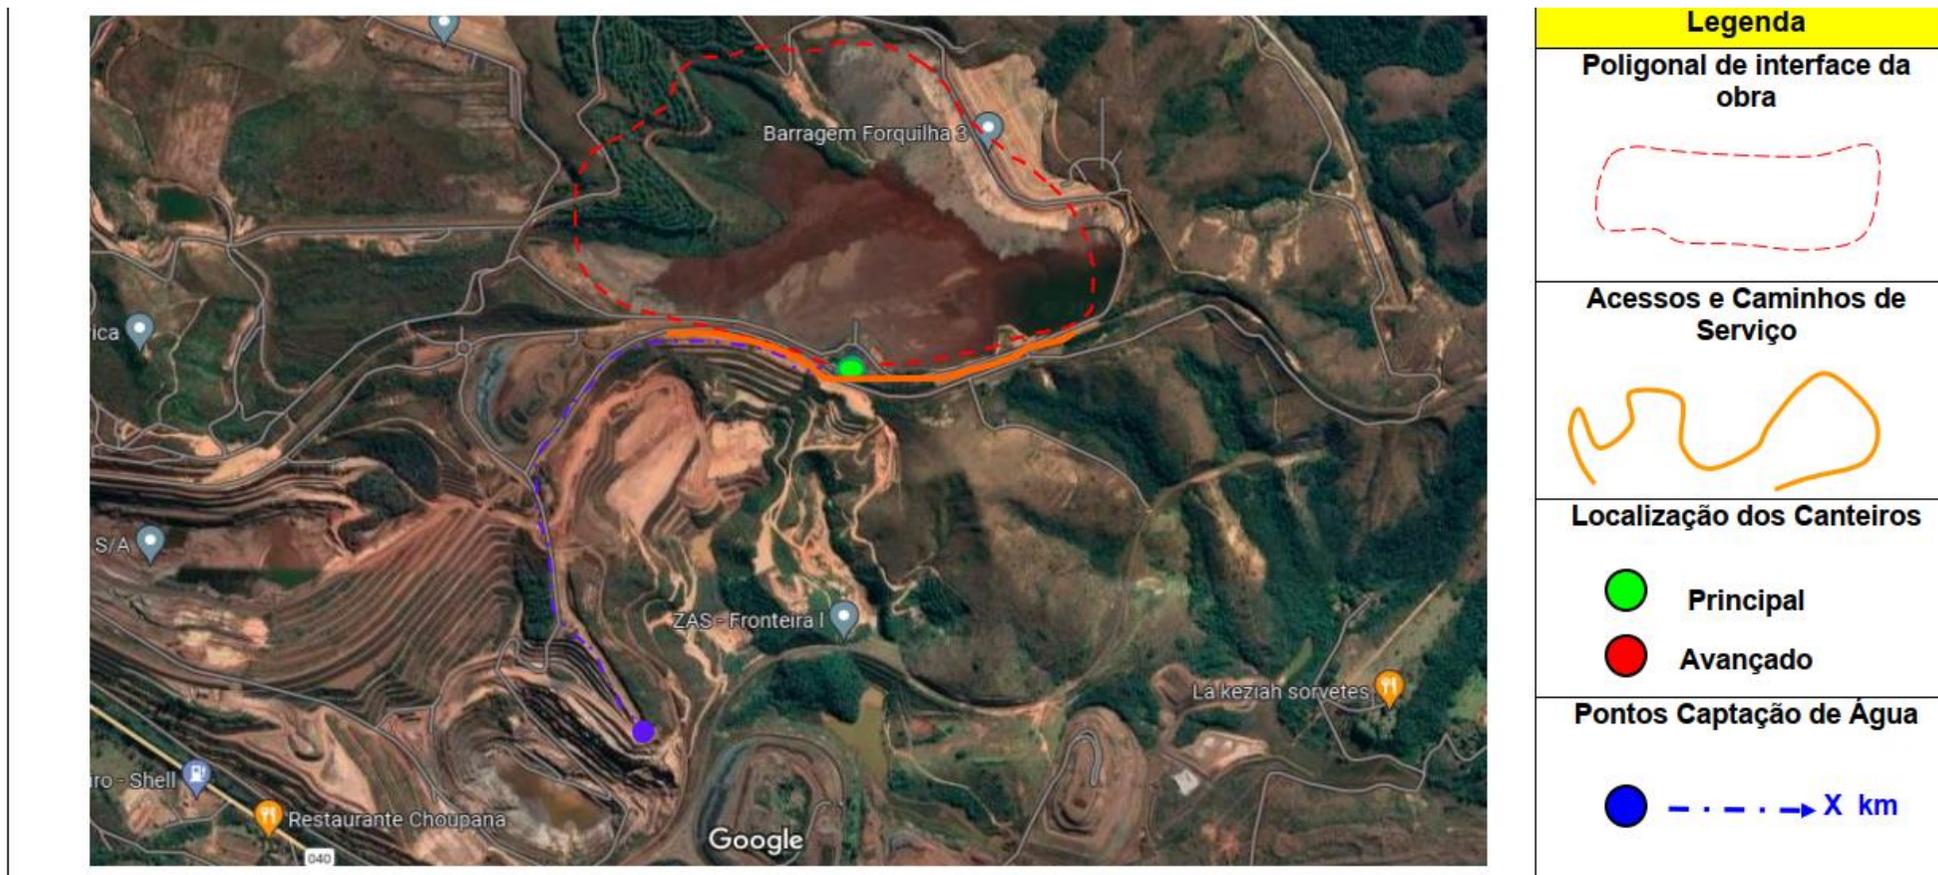
Figura 20. Rotograma de aspersão de vias acessos às obras complementares à Forquilha III.

A **Figura 20** e a **Figura 21** apresentam o rotograma atualizado das áreas de umectação para o atendimento as obras complementares à descaracterização da barragem de Forquilha III. Destaca-se que o rotograma foi adotado até dezembro de 2023, quando ocorreu a desmobilização do caminhão pipa.

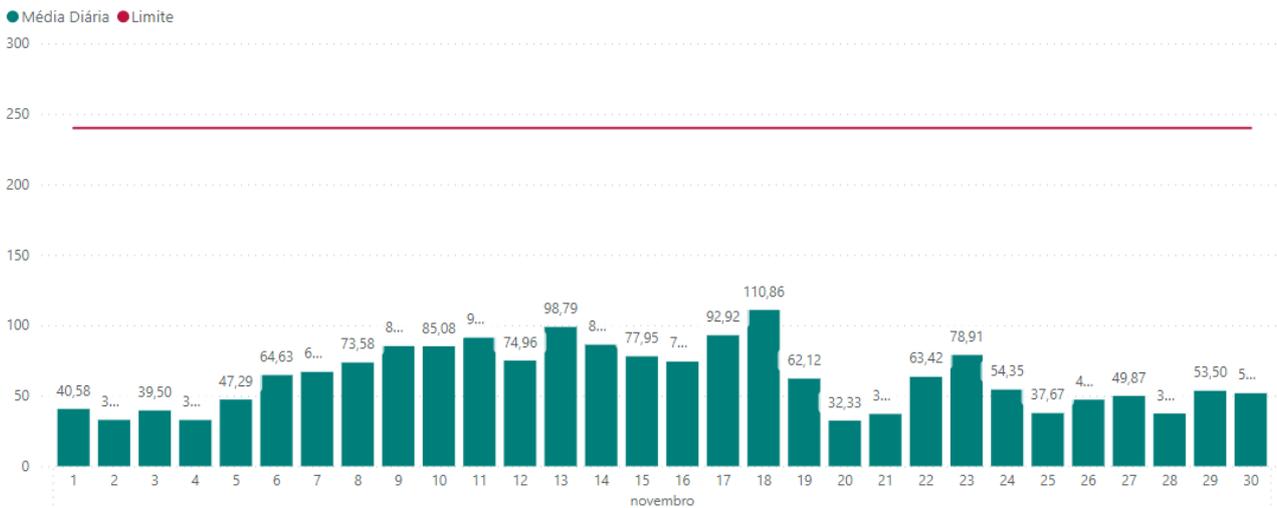
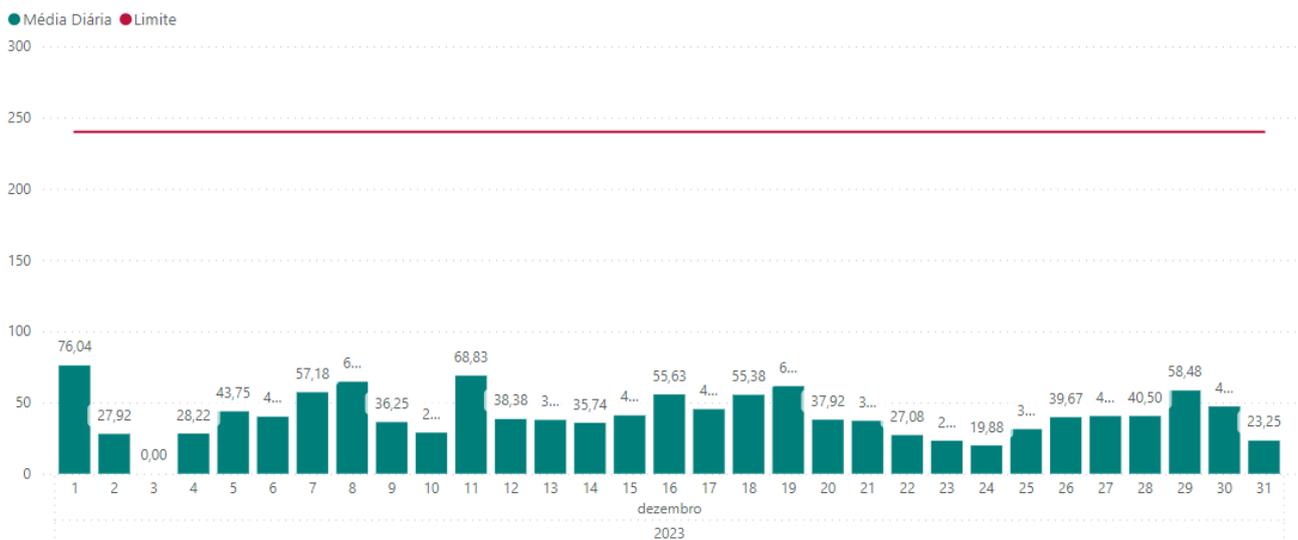
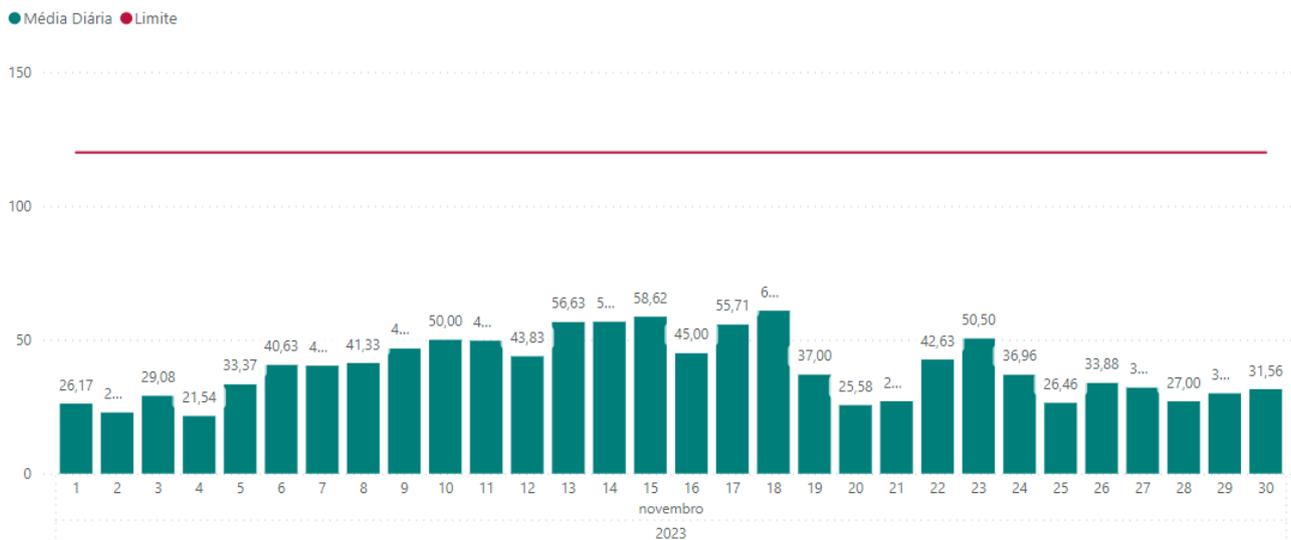
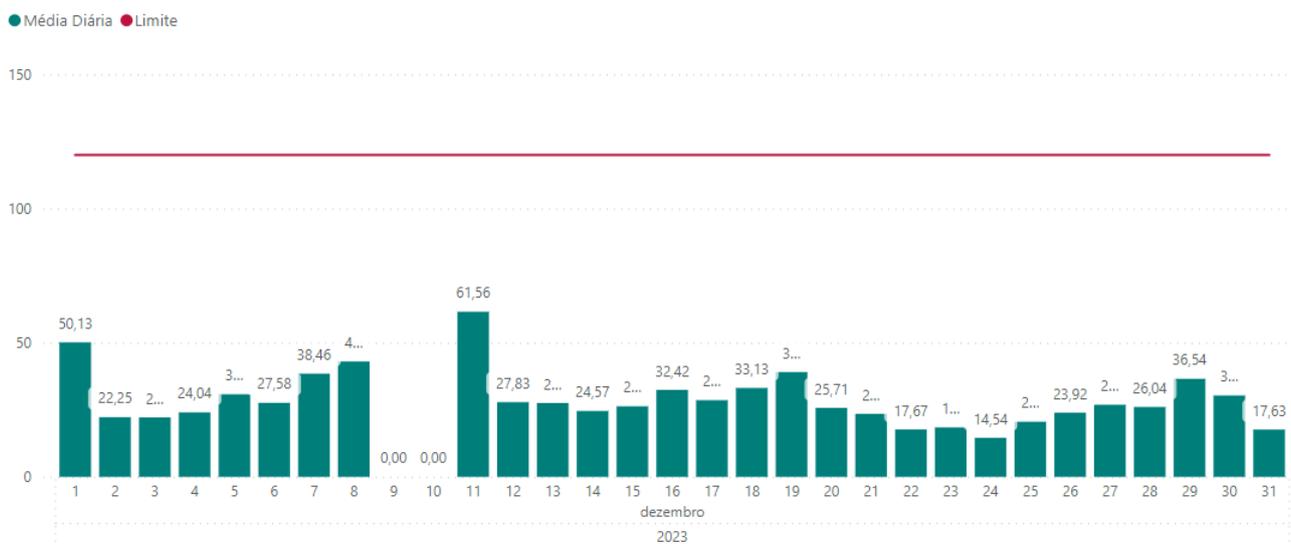
Figura 23: Monitoramento da Qualidade do Ar na Estação Mota (PTS), média diária em ($\mu\text{g}/\text{m}^3$), em novembro de 2023 (Fonte: Vale, 2024)

Figura 24: Monitoramento da Qualidade do Ar na Estação Mota (PTS), média diária em ($\mu\text{g}/\text{m}^3$), em dezembro de 2023 (Fonte: Vale, 2024)

Figura 25. Monitoramento da Qualidade do Ar na Estação Mota (PM10), média diária em (µg/m³), novembro de 2023(Fonte: Vale, 2024).

Figura 26. Monitoramento da Qualidade do Ar na Estação Mota (PM10), média diária em (µg/m³), dezembro de 2023 (Fonte: Vale, 2024).

Os resultados das medições de qualidade do AR, para os parâmetros PTS e novembro a dezembro de 2023 relatório são apresentados na Figuras a seguir.

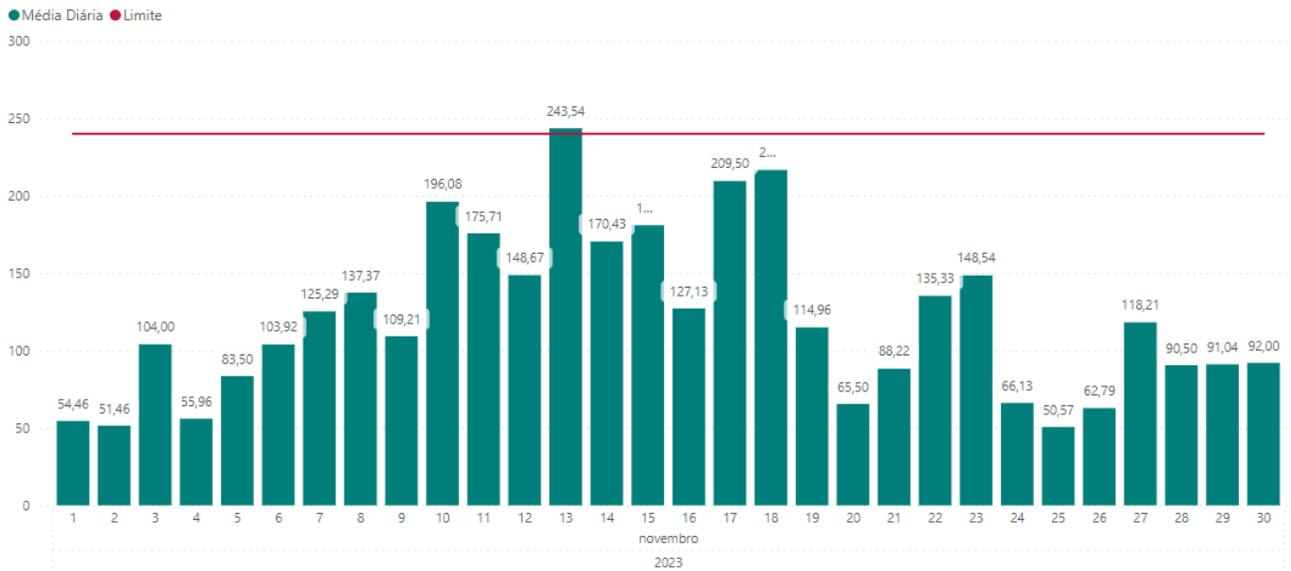
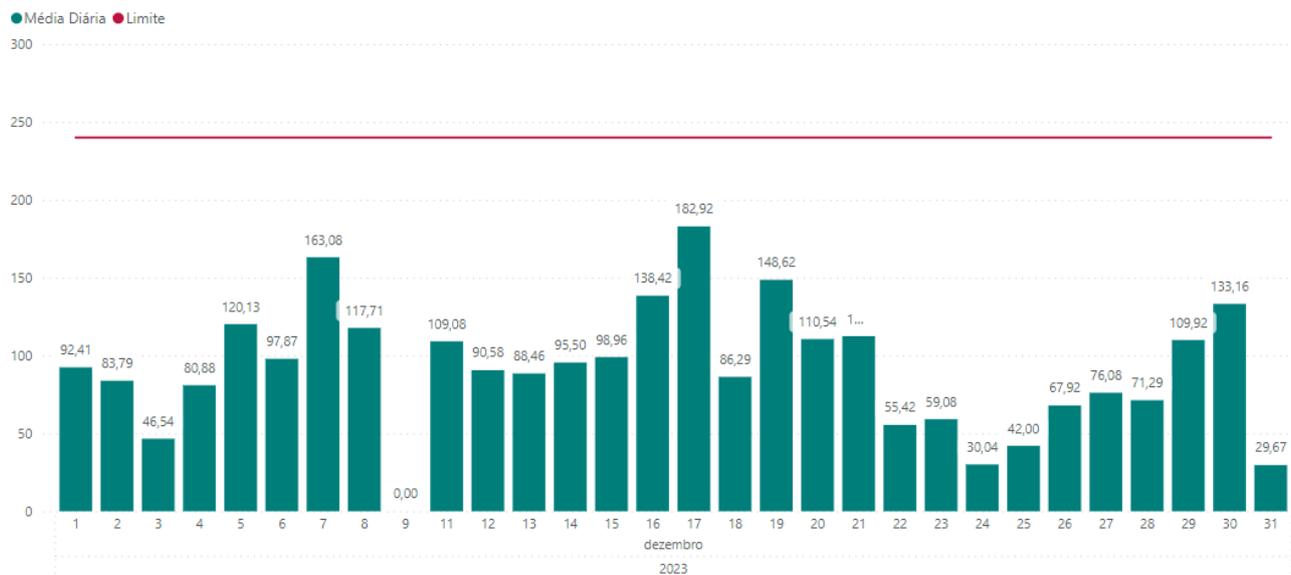
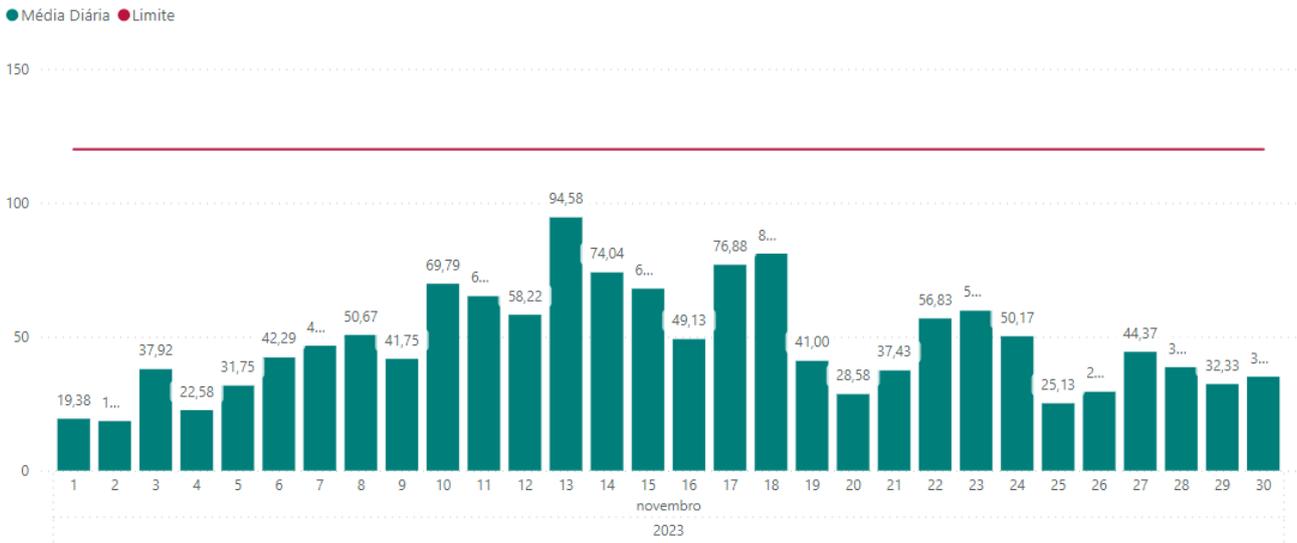
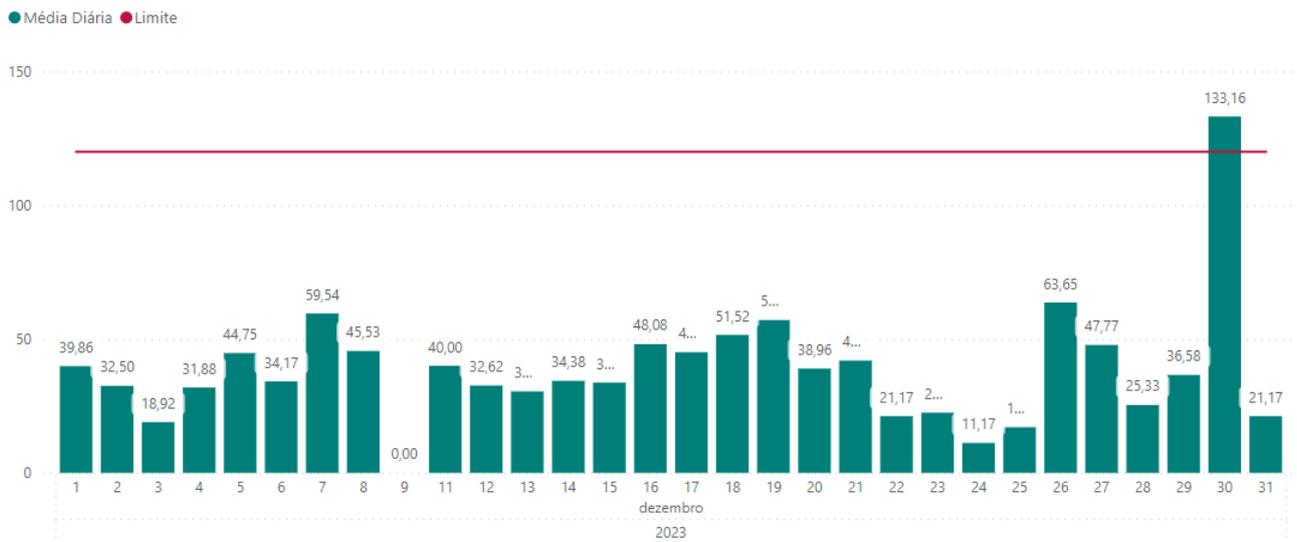
Figura 27: Monitoramento da Qualidade do Ar na Estação Pires (PTS), média diária em ($\mu\text{g}/\text{m}^3$), em novembro de 2023 (Fonte: Vale, 2024).

Figura 28: Monitoramento da Qualidade do Ar na Estação Pires (PTS), média diária em ($\mu\text{g}/\text{m}^3$), em dezembro de 2023 (Fonte: Vale, 2024).

Figura 29: Monitoramento da Qualidade do Ar na Estação Pires (PM10), média diária em ($\mu\text{g}/\text{m}^3$), em novembro de 2023 (Fonte: Vale, 2024).

Figura 30: Monitoramento da Qualidade do Ar na Estação Pires (PM10), média diária em ($\mu\text{g}/\text{m}^3$), em dezembro de 2023 (Fonte: Vale, 2024).
