RELATÓRIO TRIMESTRAL
PERÍODO: NOVEMBRO DE 2024 A JANEIRO DE 2025

BARRAGEM FORQUILHA I

**OBRAS DE DESCARACTERIZAÇÃO DE BARRAGENS ALTEADAS PELO
MÉTODO DE MONTANTE**

COMPLEXO PARAPEBA, OURO PRETO – MG
PROCESSO SEI 2090.01.0001302/2022-31

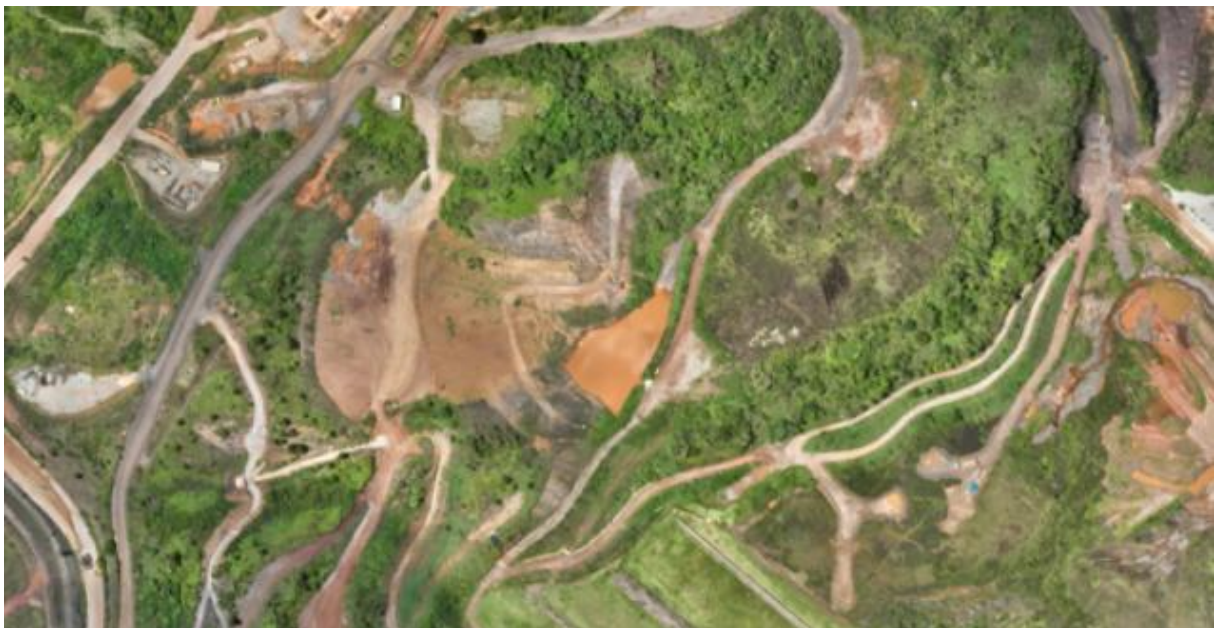
Figura 17 - Forquilha I - Correção de anomalia ombreira esquerda de Forquilha I (Janeiro/25).

Conforme recomendação **F1-0111**, as melhorias na geometria do talude da ombreira esquerda à jusante de Forquilha I foram executadas e a evidência fotográfica segue na Figura 17 abaixo. Com relação ao revestimento vegetal da região, foi realizado em janeiro de 2025, conforme cronograma da contratada e gestão da equipe de meio ambiente.

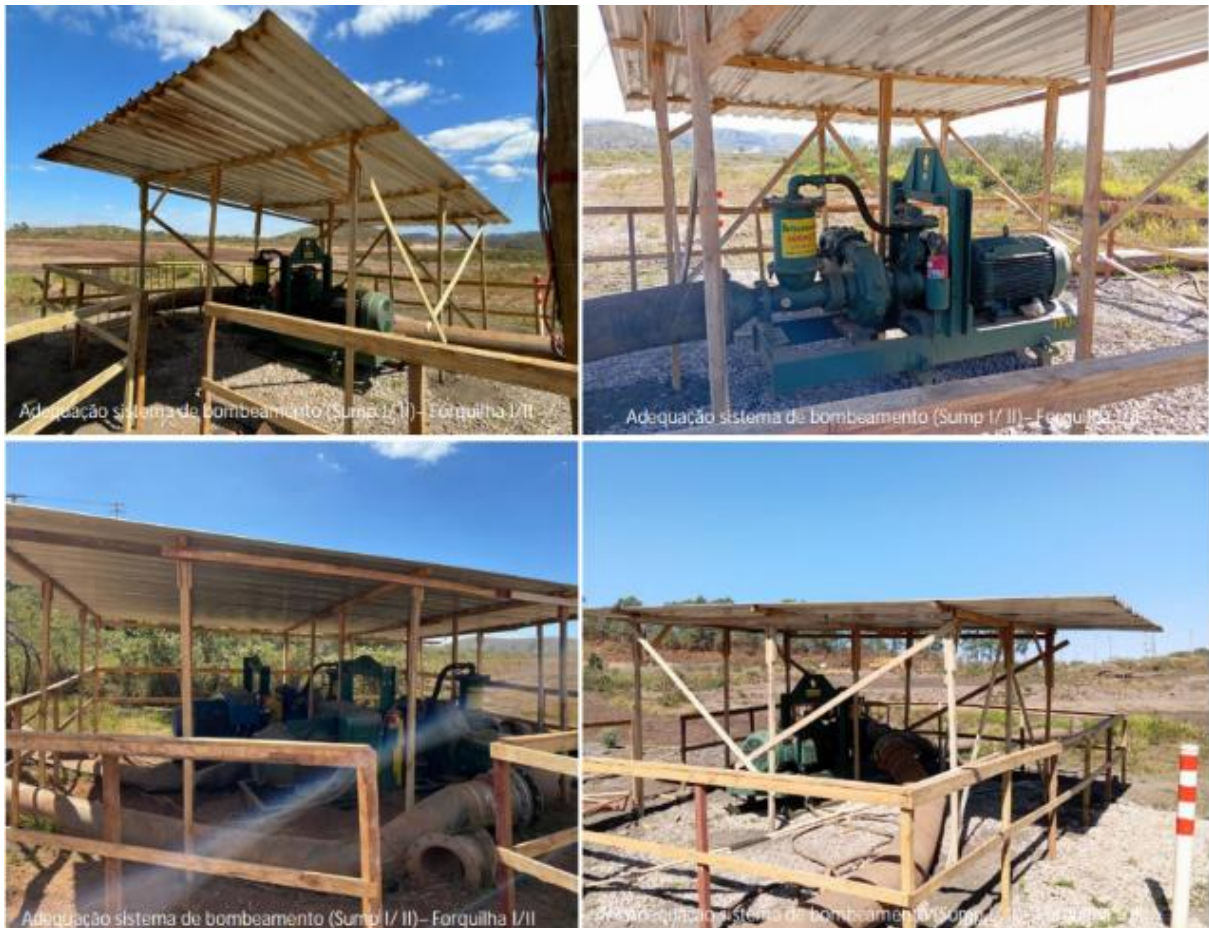
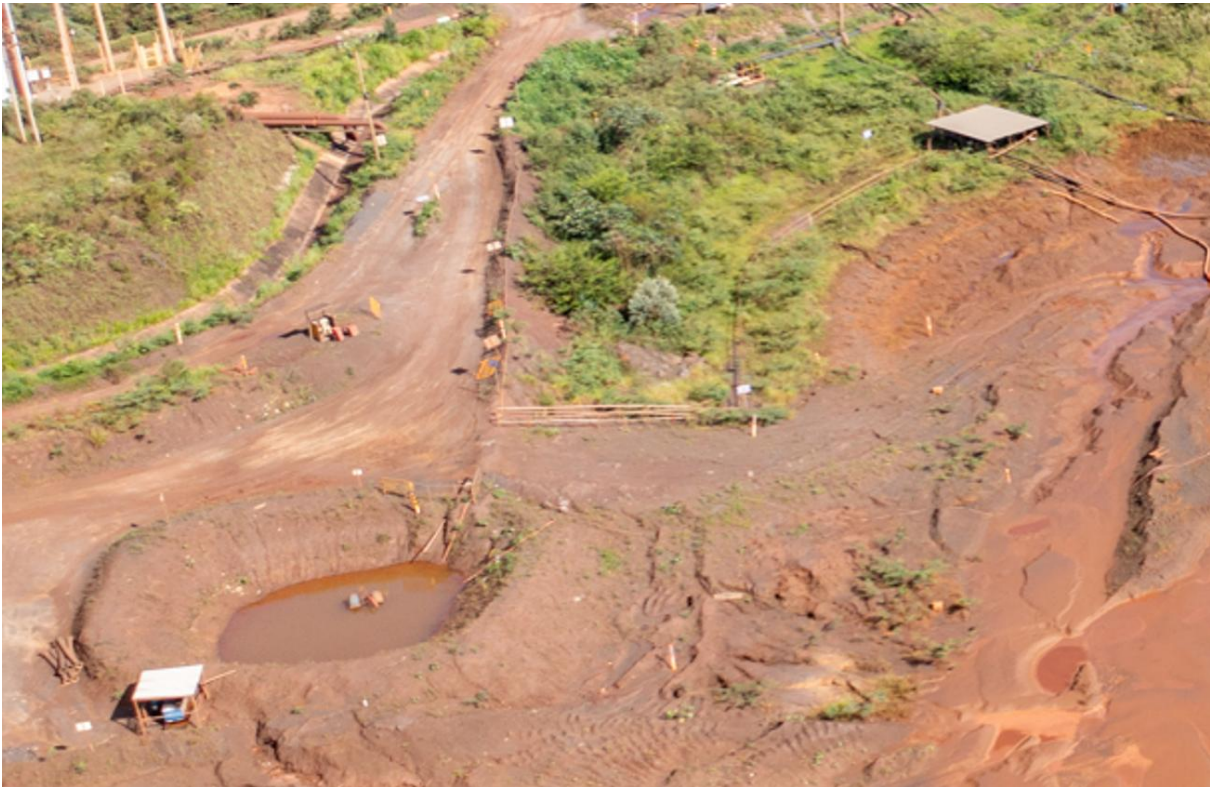
Figura 23 - Melhorias na praça de posicionamento das bombas de Forquilha I - recomendação F1-0148 (Julho/24).

Figura 24 - Melhorias na praça de posicionamento das bombas de Forquilha I - recomendação F1-0148 (Janeiro/24).

A recomendação **F1-0148**, solicita implantar melhorias nas áreas de bombeamento relacionadas à cobertura, contenções, acessos, sistema de controle ambiental e regularização das praças de forma a garantir a eficiência das bombas. Em atendimento a essa recomendação, a Vale implementou as melhorias as quais foram evidenciadas no relatório protocolado em agosto de 2024 e estão apresentadas novamente nas imagens abaixo.

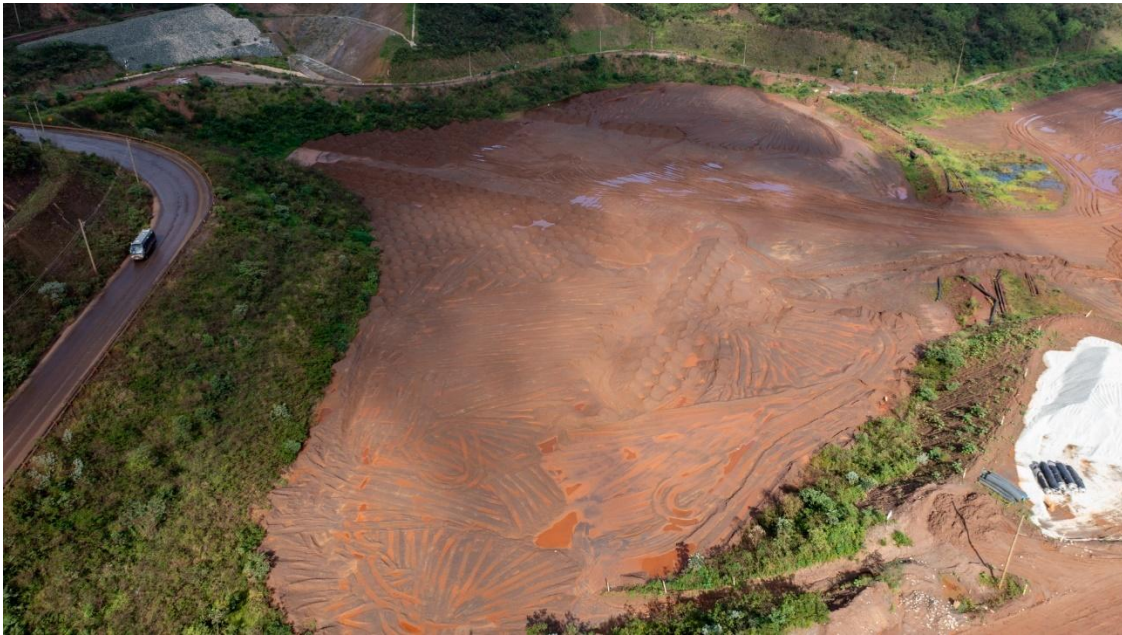
No período também foi concluído o processo de rebaixamento da Lagoa das Capivaras e o seu aterro com o objetivo de prevenir o acúmulo de água na área.

Figura 27 – Aterro da Lagoa das Capivaras (Janeiro/25)

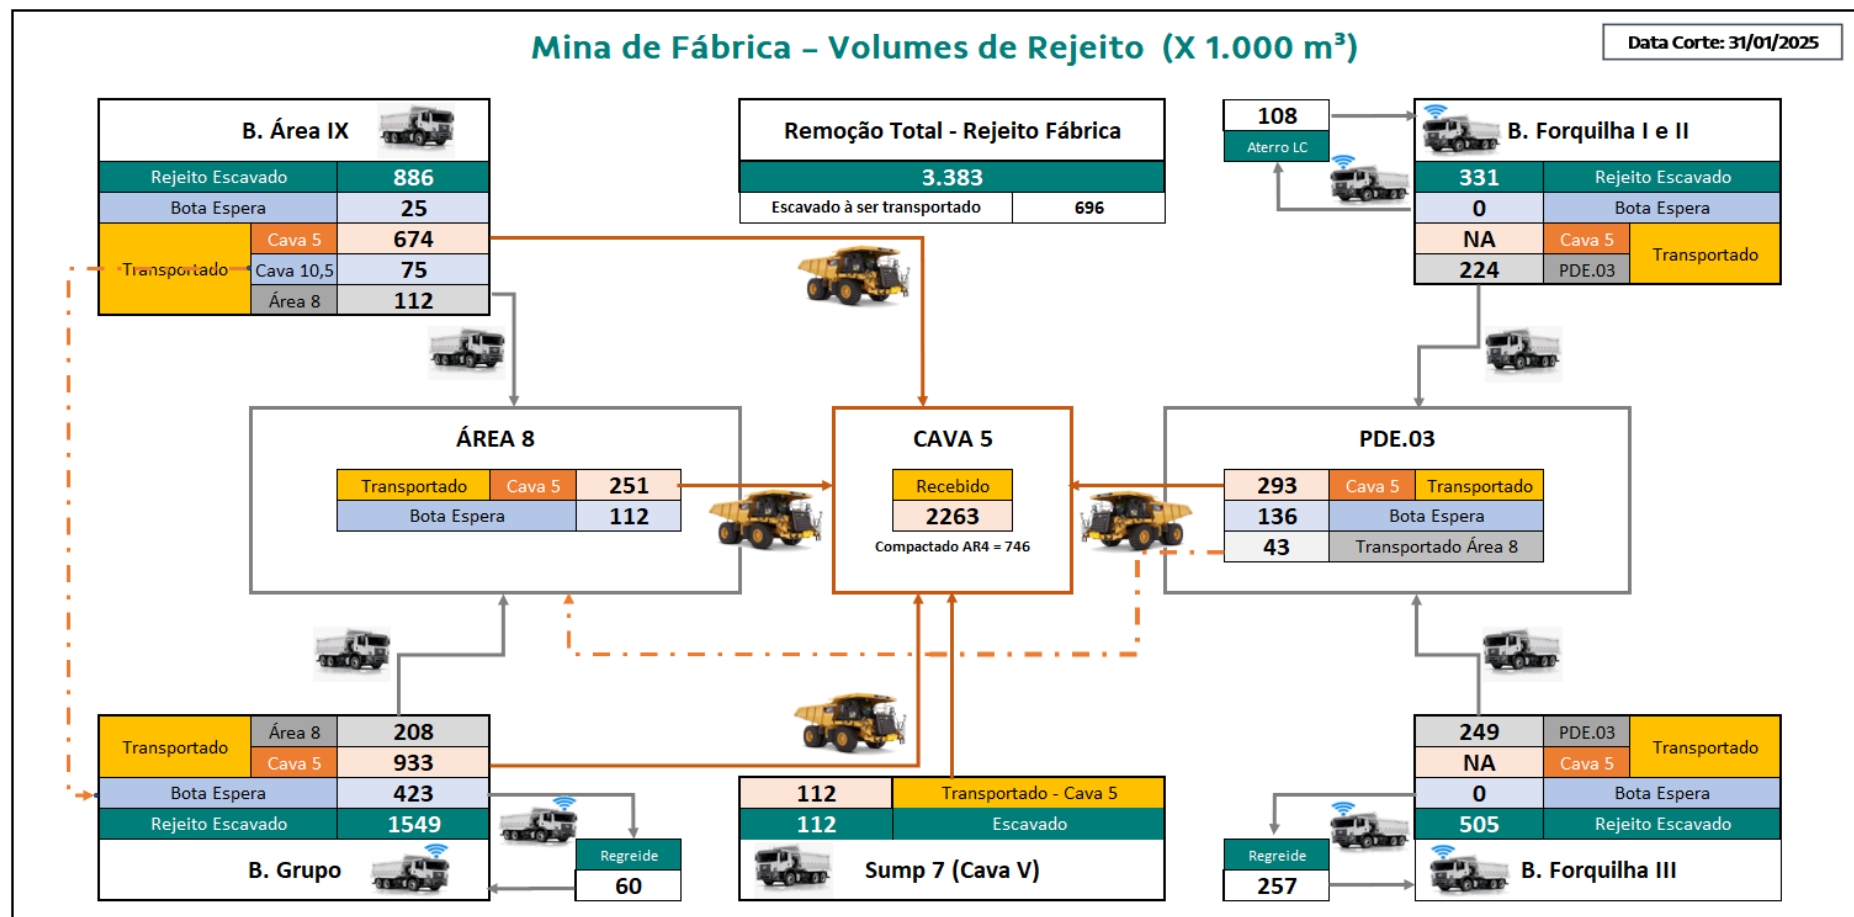
Os dados de movimentação de rejeito nas obras de descaracterização das Barragens Forquilha I, Forquilha II, Forquilha III, Grupo e Área IX para área de disposição temporária e definitiva estão mostrados no fluxograma da Figura 29 com atualização até janeiro/25. Porém, no período do relatório, as movimentações de rejeito são feitas internas ao reservatório, sendo que o rejeito escavado no canal e sump estão sendo dispostos dentro do próprio reservatório na região do Dique das Capivaras.

Figura 29 - Fluxograma de disposição dos rejeitos de Forquilha I – Jan/25/.

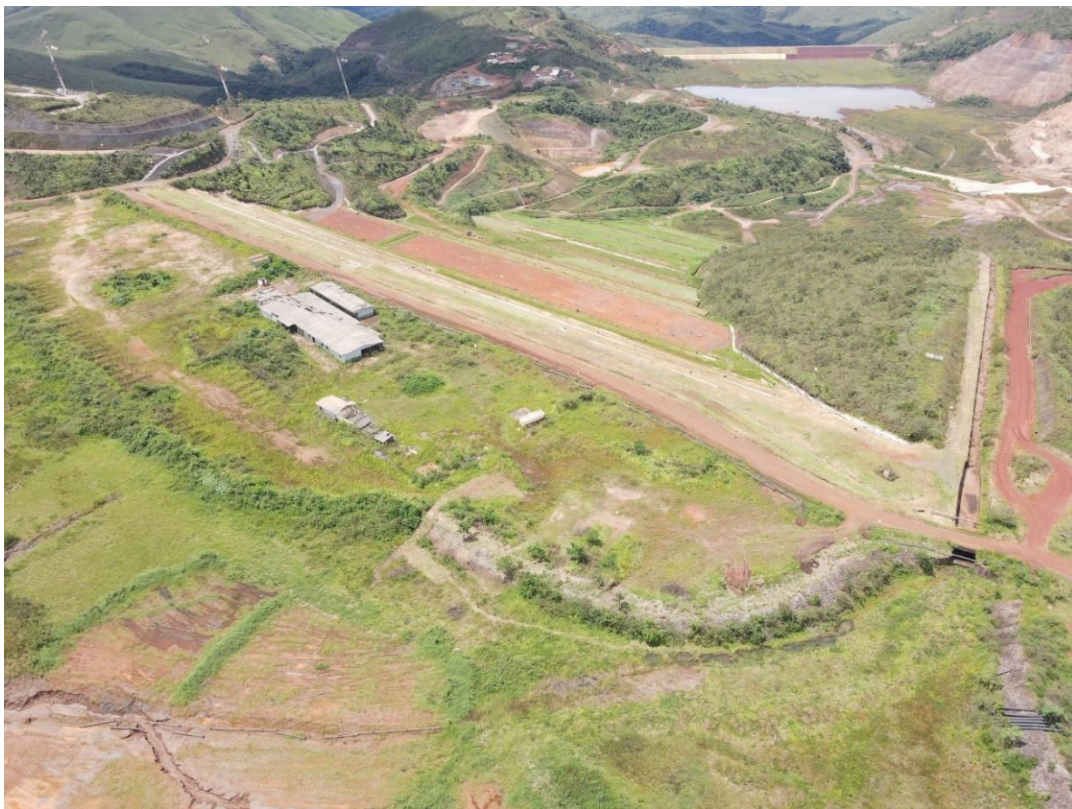
Figura 34 - Visão geral das infraestruturas a serem removidas Forquilha I (Janeiro/25).

A retirada de interferências no reservatório de Forquilha I/II está sendo executada de acordo com o avanço dos projetos e consequentemente as intervenções no reservatório. A remoção das infraestruturas na “região 6” foi concluída em junho/24 e as demais regiões serão incluídas no cronograma de obras após a conclusão do projeto detalhado.

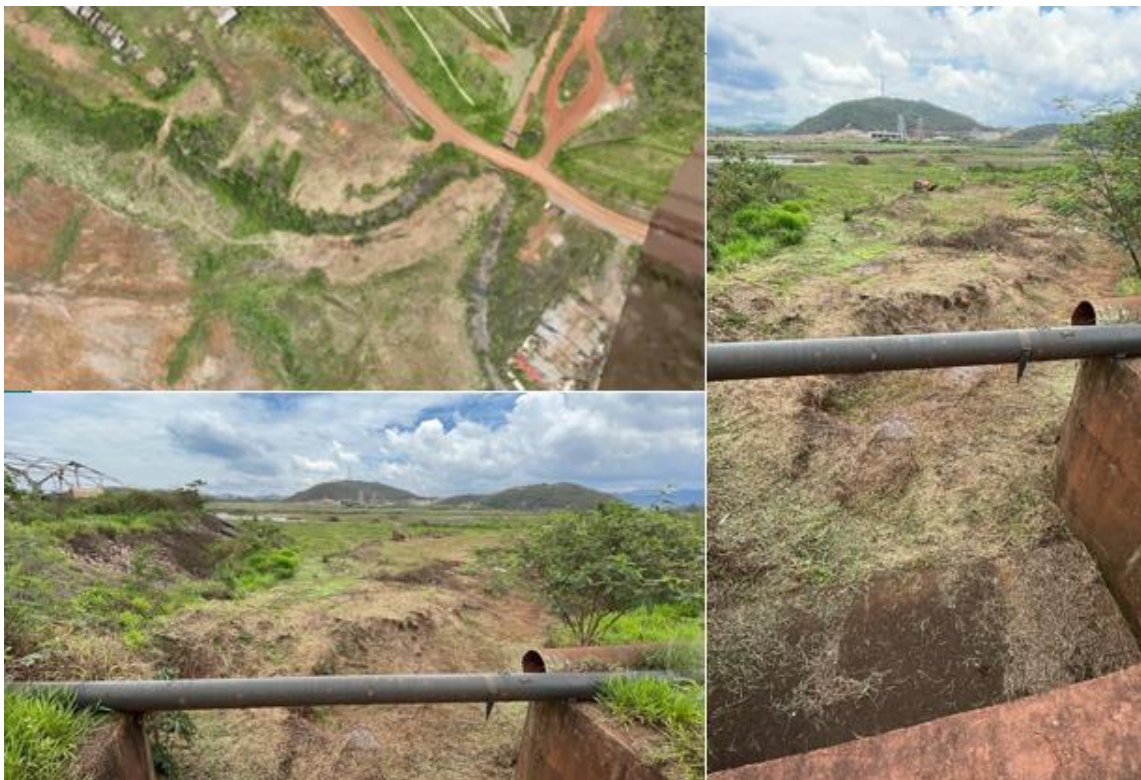
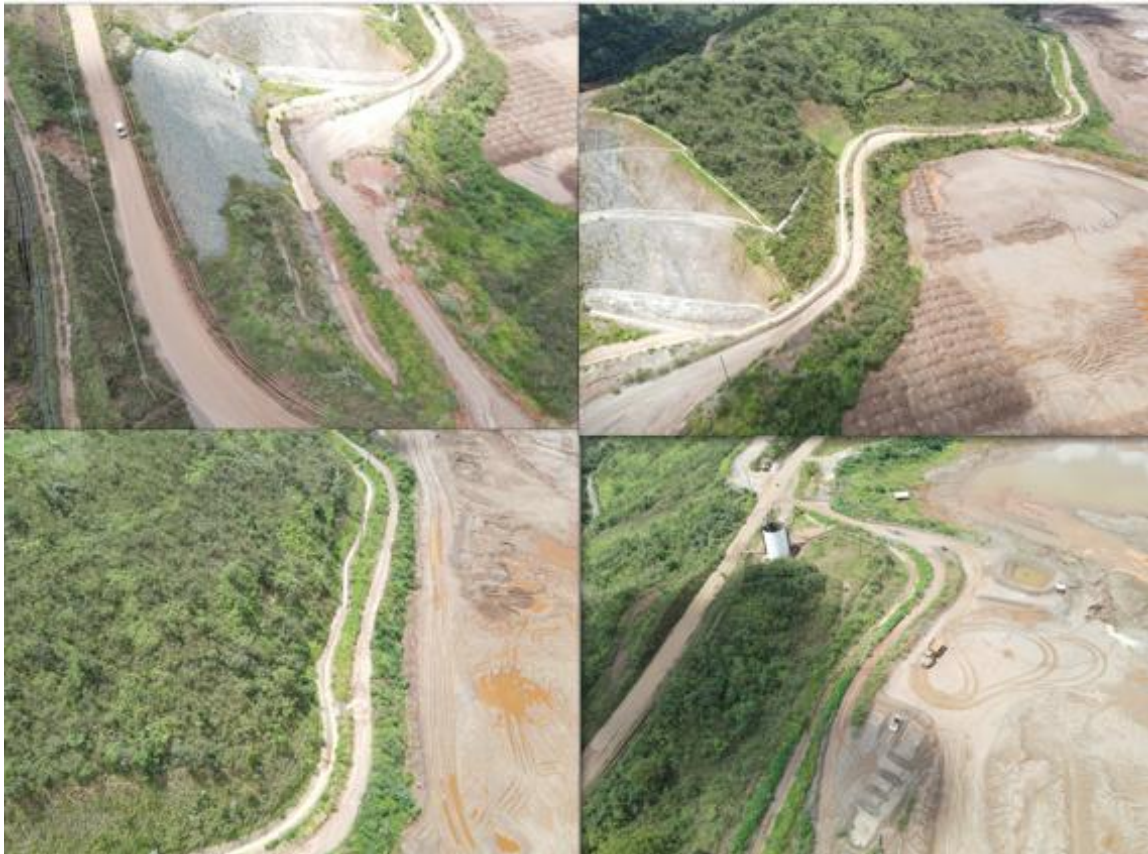
Figura 39 - Limpeza canal de aproximação Novembro/25.

Figura 40 - Estado de conservação e limpeza dos canais de cintura (Janeiro/25).

Foi solicitada pela AECOM, na recomendação **F1-0233**, a limpeza do canal de aproximação do extravasor e dos canais de cintura antes do período de chuvas. Em atendimento a esta recomendação foi realizada no mês de novembro de 2024 a limpeza do canal de aproximação, conforme programado e o estado atual dos canais de cintura estão demonstrados nas figuras abaixo.

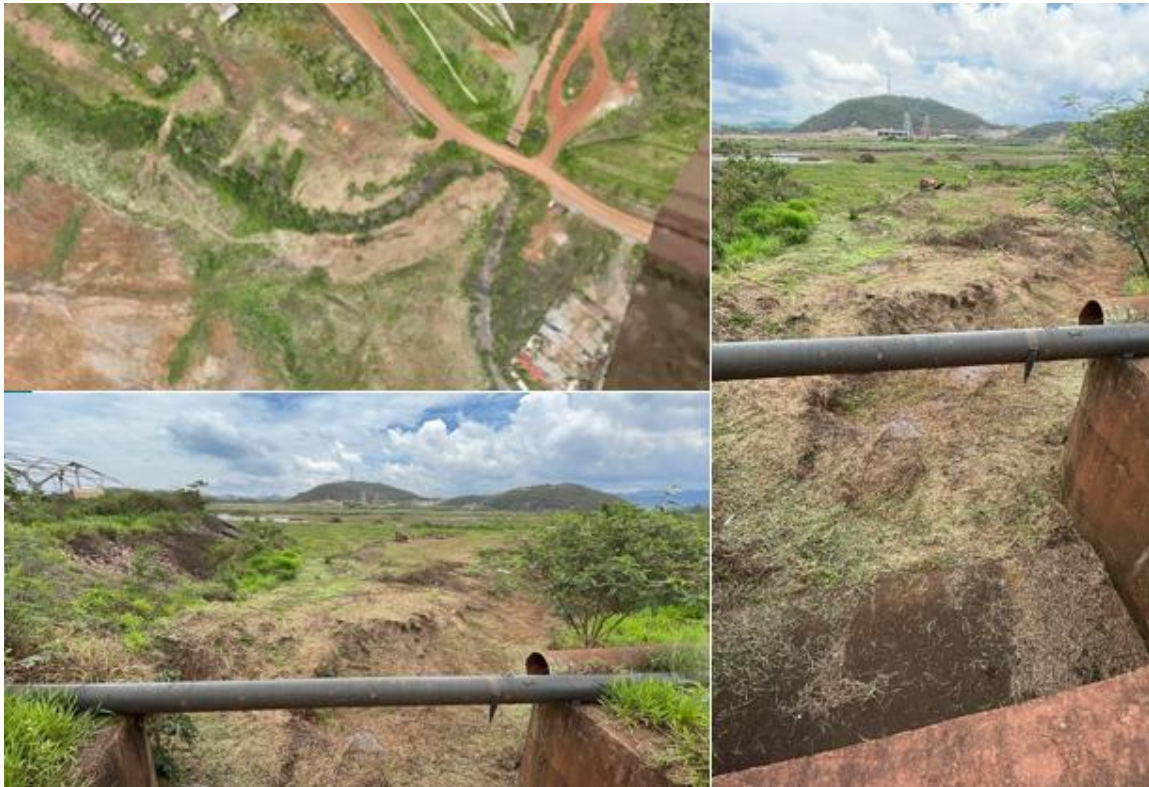
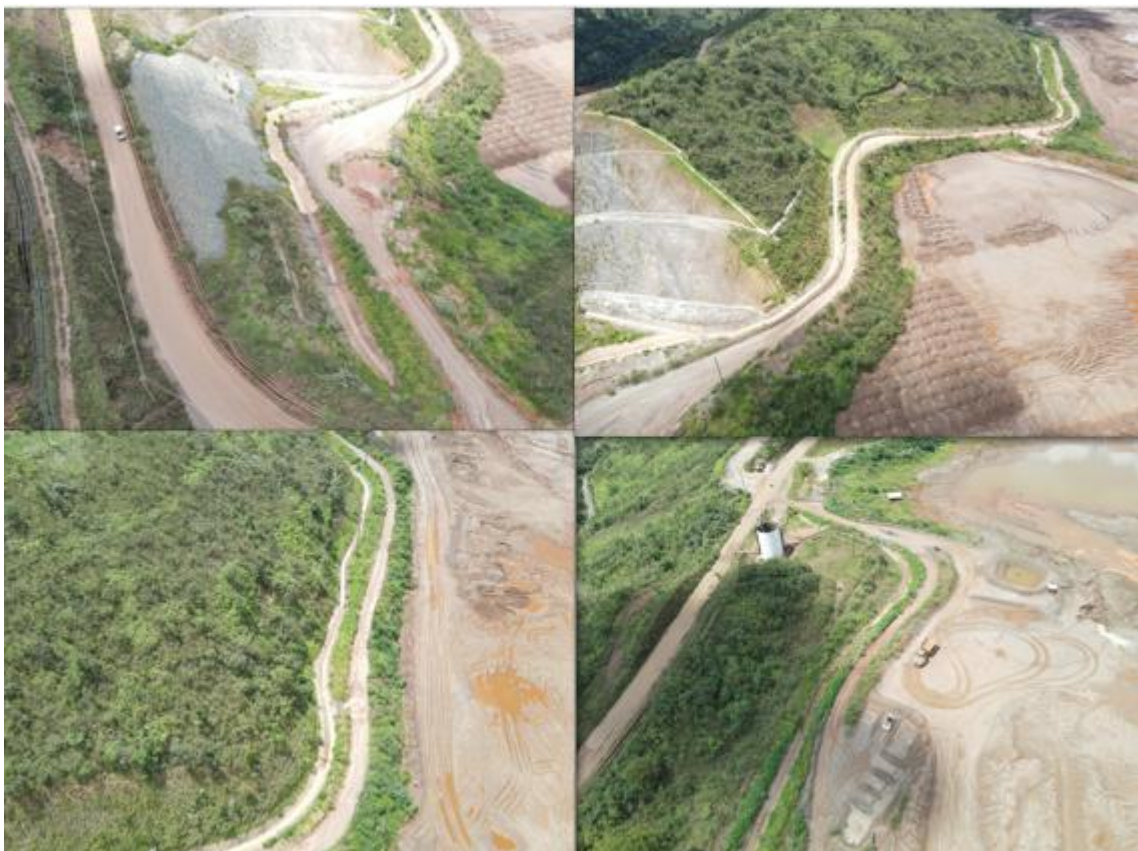
Figura 47 - Limpeza canal de aproximação Novembro/25

Figura 48 - Estado de conservação e limpeza dos canais de cintura (Janeiro/25)

As manutenções dos canais de cintura vêm sendo executadas em conjunto com as equipes operacionais. O acompanhamento das anomalias referentes aos canais de cintura é gerenciado pela equipe de geotecnia operacional através do sistema GEOTEC. Nas fotos anexas estão mostradas as condições atuais dos canais de Forquilha I, as quais não apresentam pontos de obstrução da seção hidráulica dos canais.

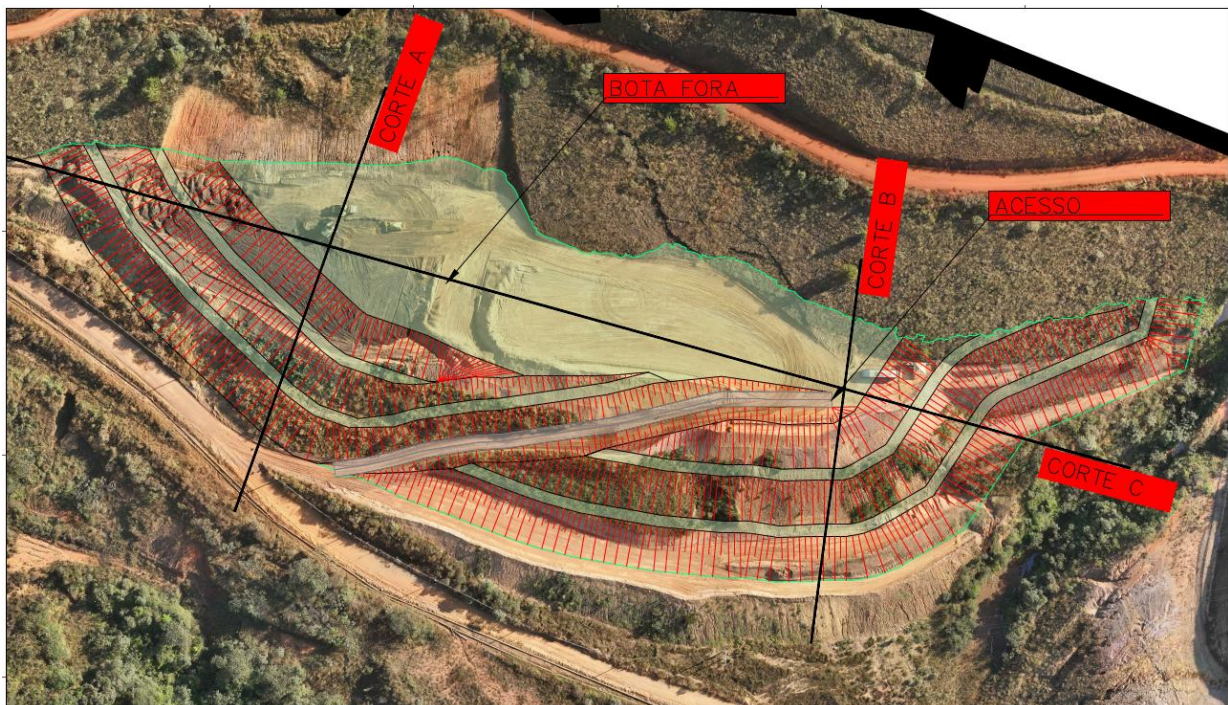
Figura 49 - Arranjo geométrico da ADME de Forquilha V (outubro/24).

Em atendimento à **Recomendação F1-0136**, os sedimentos provenientes das limpezas de canais de cintura, são transportados e depositados na ADME de Forquilha V, conforme imagens a seguir. Por se tratar de materiais carreados do terreno natural e de acessos de serviço, não são executadas caracterizações desses materiais por tipologia e quantitativos. Será implementado um fluxo de controle de volumes escavados e serão apresentados à AECOM logo que as limpezas dos canais se iniciarem. Por se tratar de destinação interna à área da Vale, não há certificados de destinação. Todavia, toda e qualquer destinação atenderá, rigorosamente, aos critérios predeterminados pelas normas ambientais visando a adequada disposição.

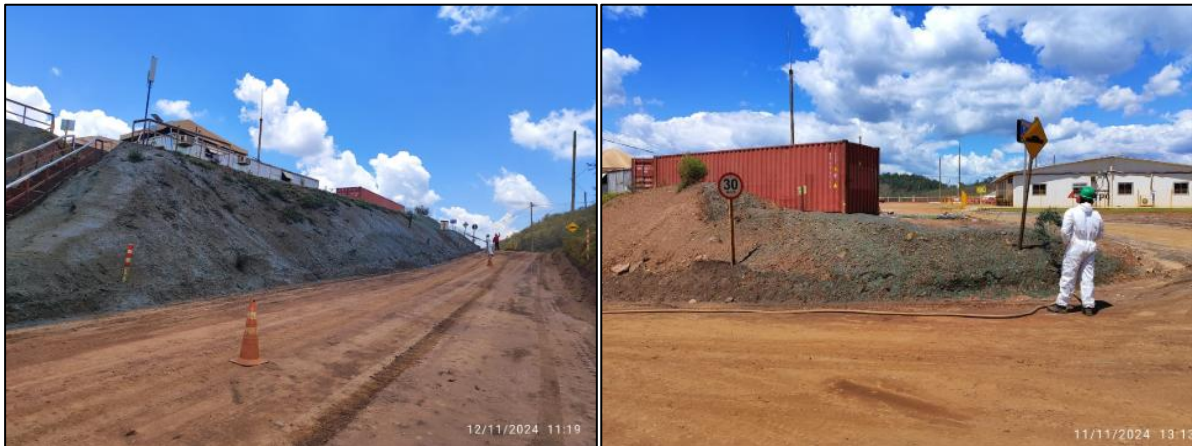
Figura 57 - Aplicação de MVP nos taludes da região do COR. Fonte: Vale, 2025.

Em novembro de 2024, a Vale realizou a aplicação da Manta Vegetal Projetada (MPV) nos taludes da região do Centro de Operações Remotas (COR), em Forquilhas I e II, como medida de recuperação de área degradada, evitando processos erosivo (Figura 57). Na Figura 58 é possível observar o resultado da técnica de recuperação.

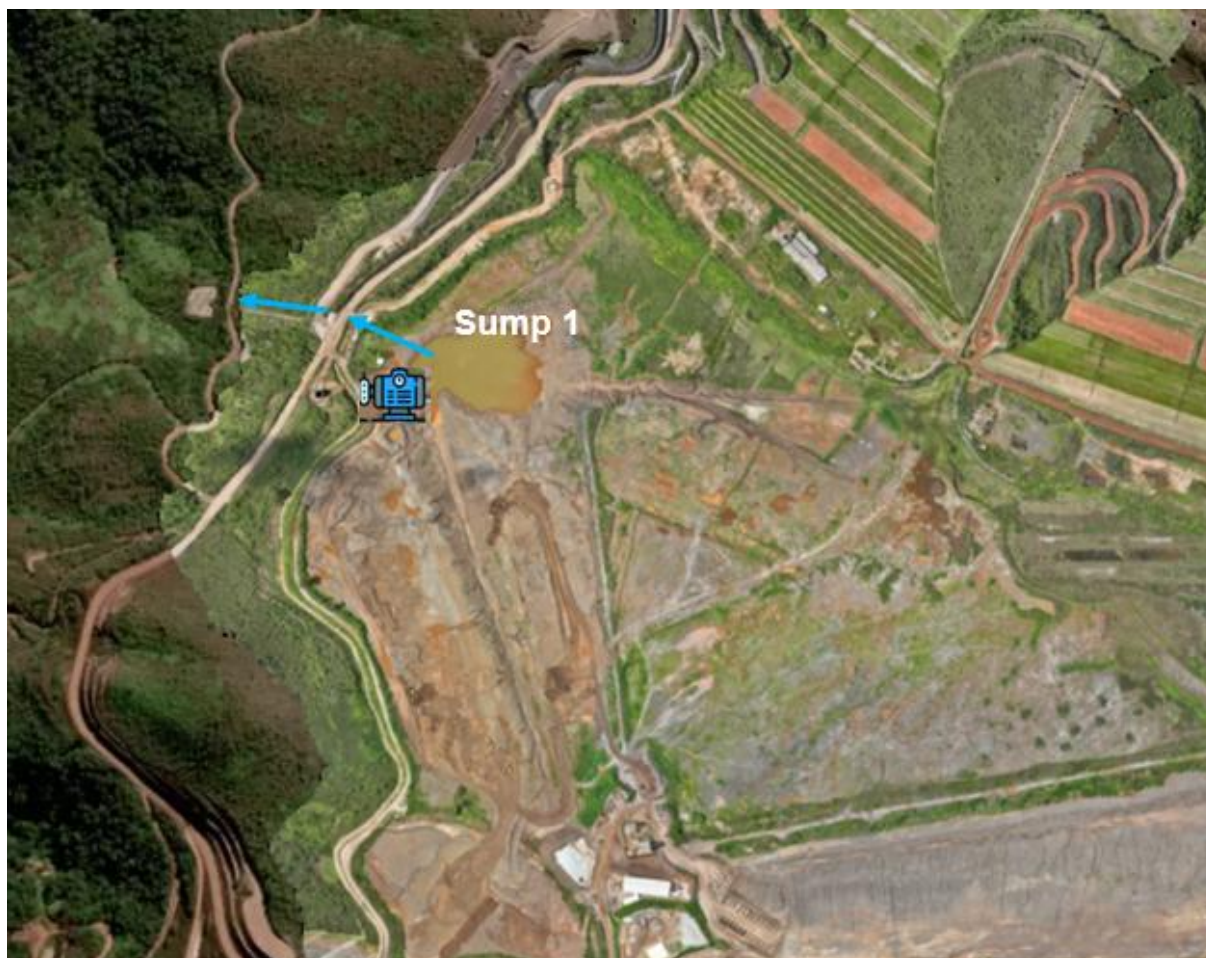
Figura 121 - Esquema do bombeamento realizado na barragem de Forquilha I. Vale, 2025.
