RELATÓRIO TRIMESTRAL

OBRAS DE DESCARACTERIZAÇÃO DE BARRAGENS ALTEADAS PELO MÉTODO DE MONTANTE

BARRAGEM FORQUILHA III

MINA FÁBRICA, OURO PRETO – MG

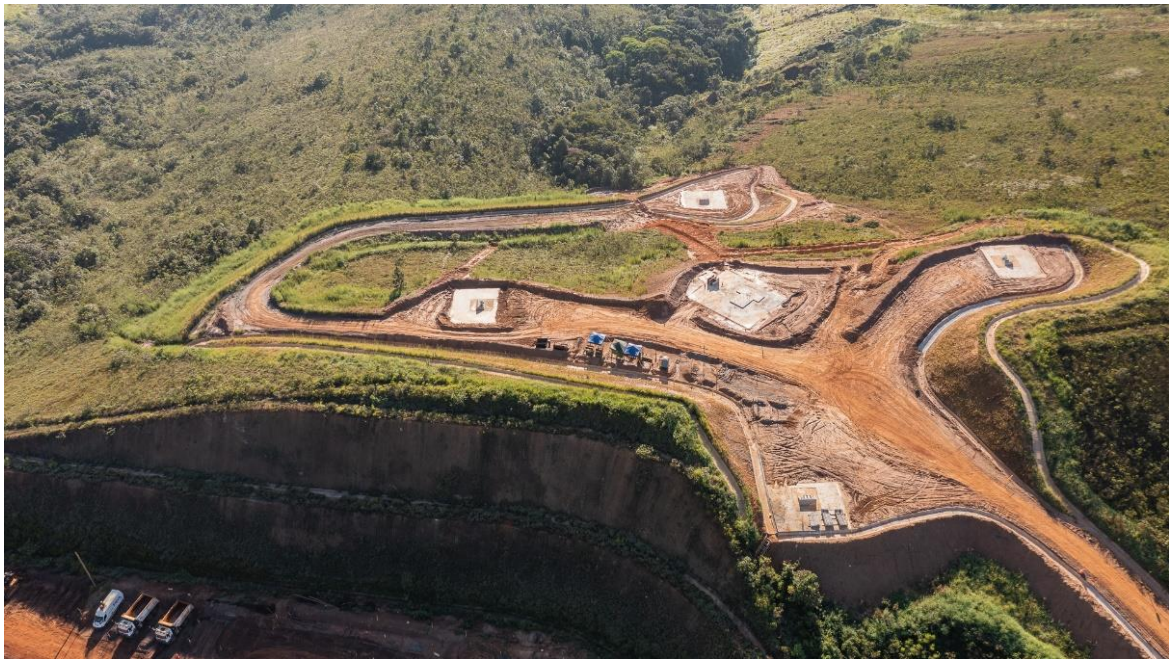
Foto 6: Obras de implantação das fundações do Lift Line fase 2 – Torre T3 – Ombreira Direita (abril/24).

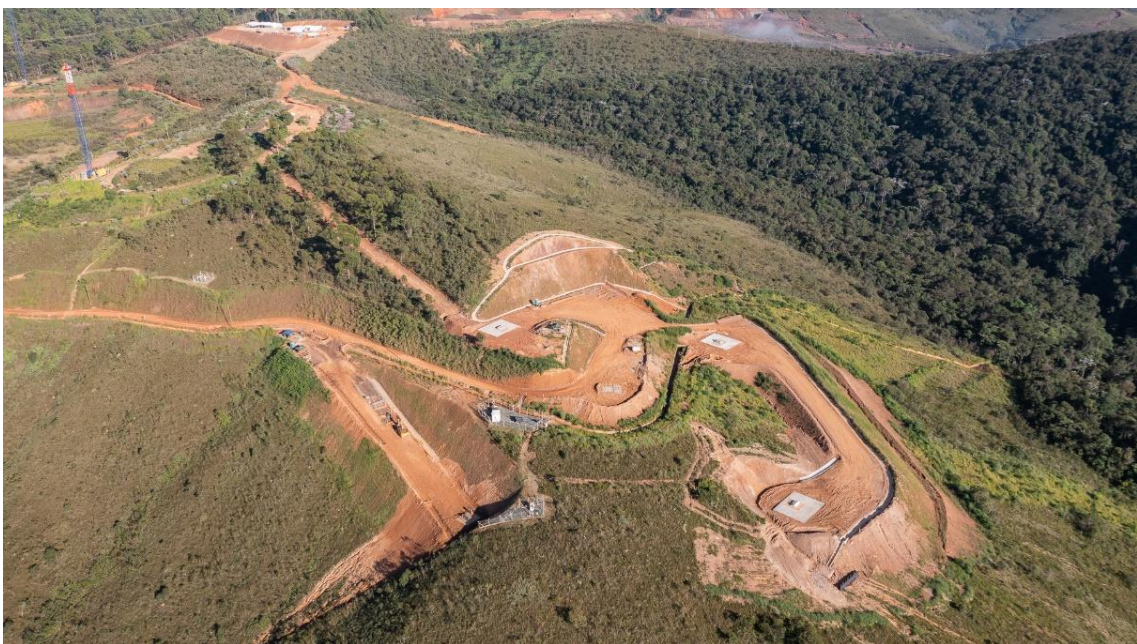
Foto 7: Obras de implantação das fundações do Lift Line fase 2 – Torre T4 – Ombreira Esquerda (abril/24).

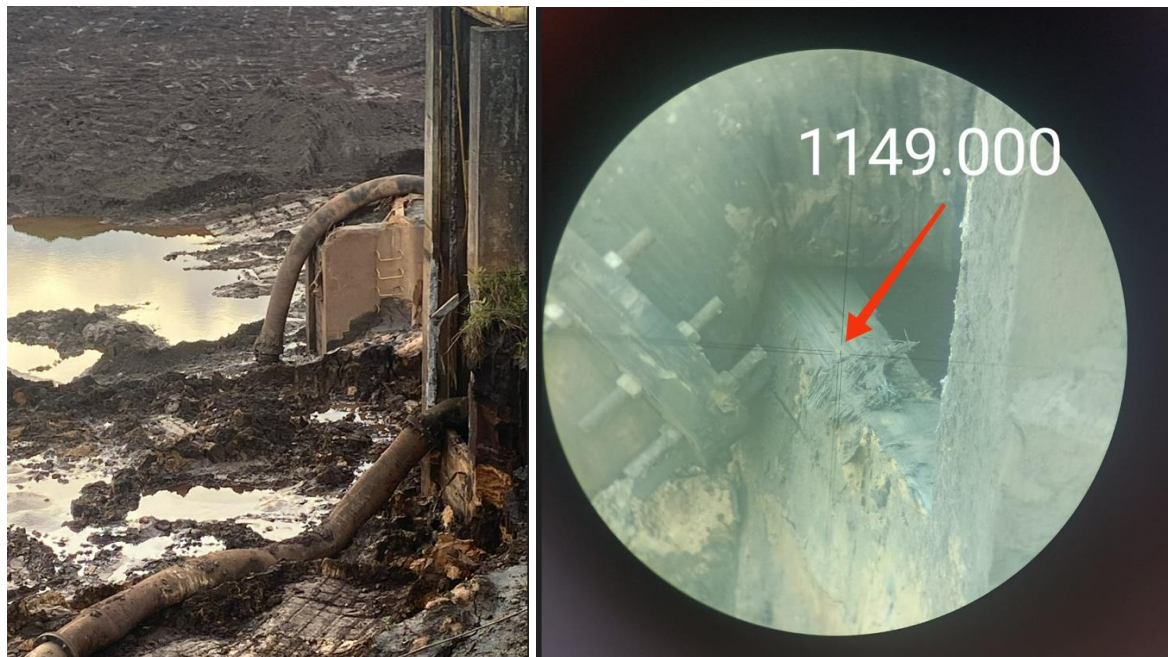
Figura 10: Desobstrução dos stop-logs até a cota 1.149,00m – Torre T4 – Extravasor Forquilha III (março/24)

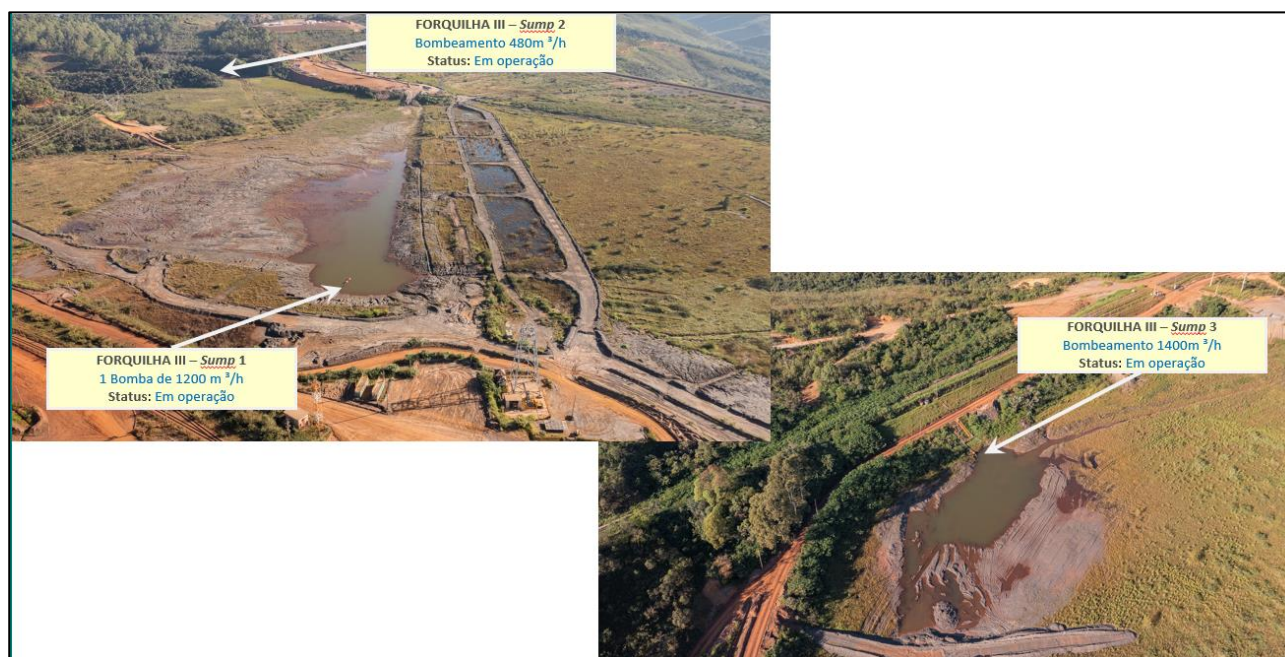
Figura 13: Sistema de bombeamento atual de Forquilha III (abril/24).

- O sistema de bombeamento do Sump 1 está implantado e iniciou operação no dia 10/11/2023. Os sistemas de bombeamentos dos Sumps 2 e 3 estão implantados e operacionais.

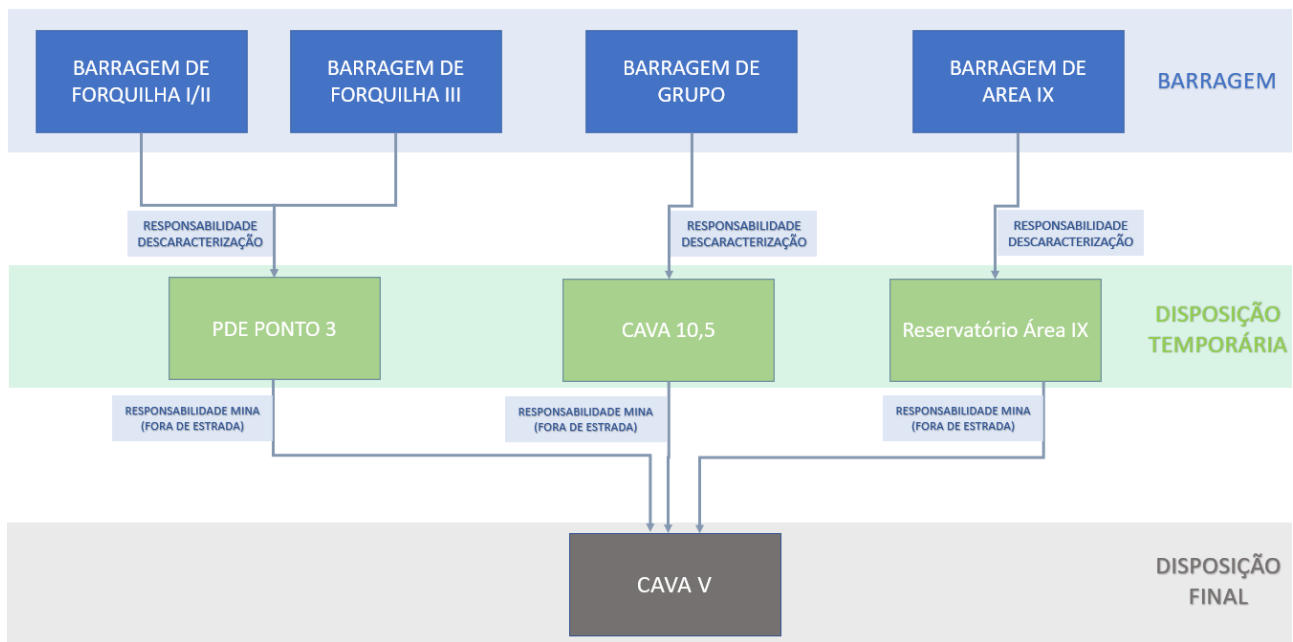
Figura 17: Fluxograma de disposição dos rejeitos de Forquilha III (abril/2024).

Os rejeitos provenientes das escavações estão sendo dispostos na Cava V, localizada na Mina João Pereira, conforme fluxograma mostrado na **Figura 17**.

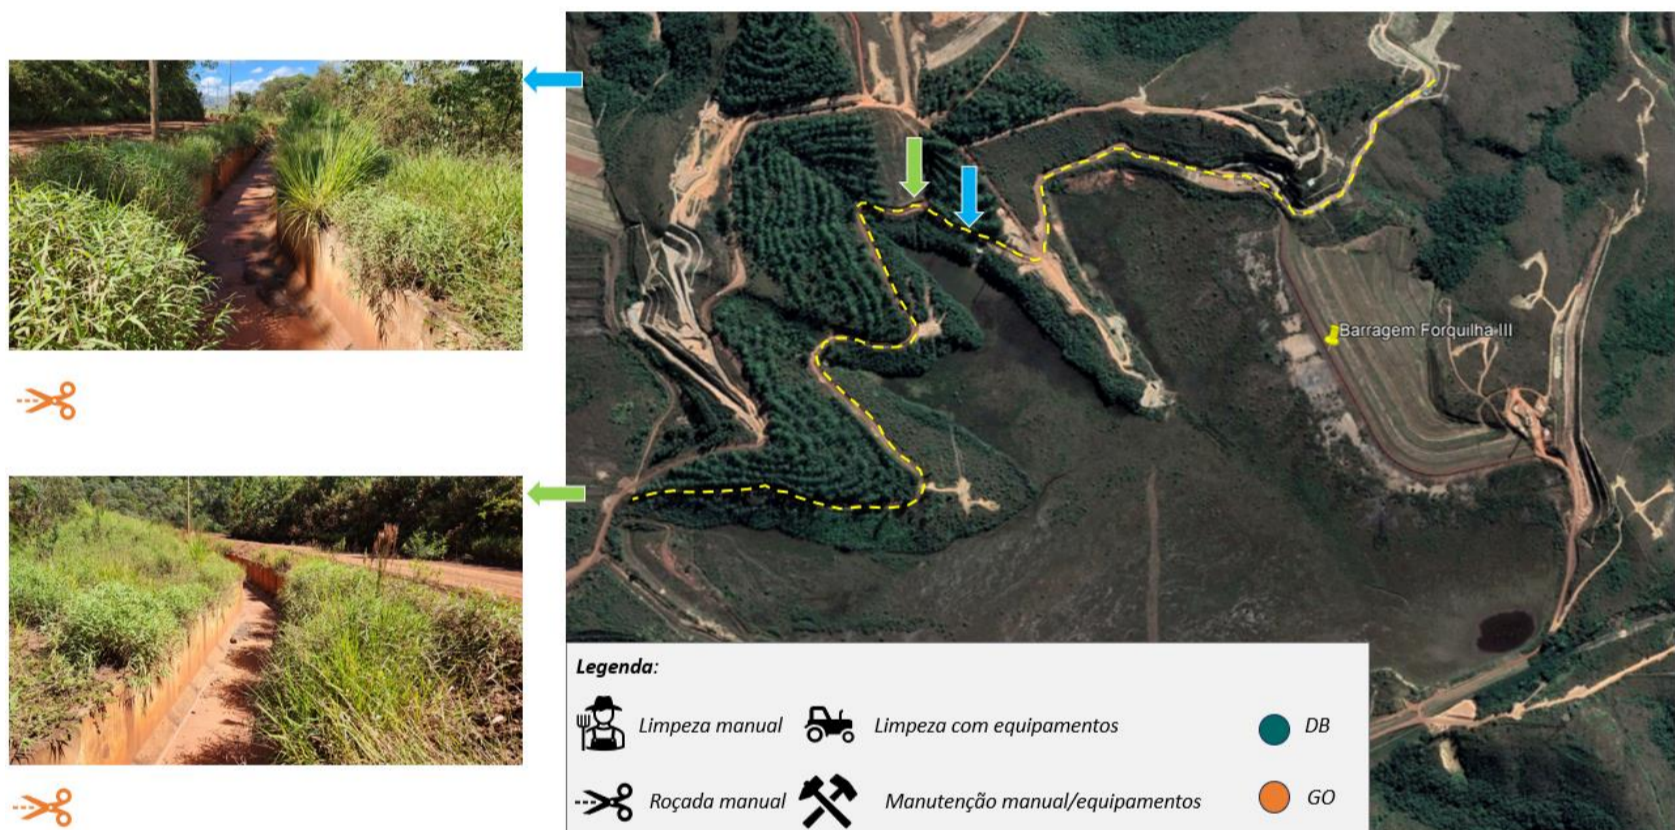
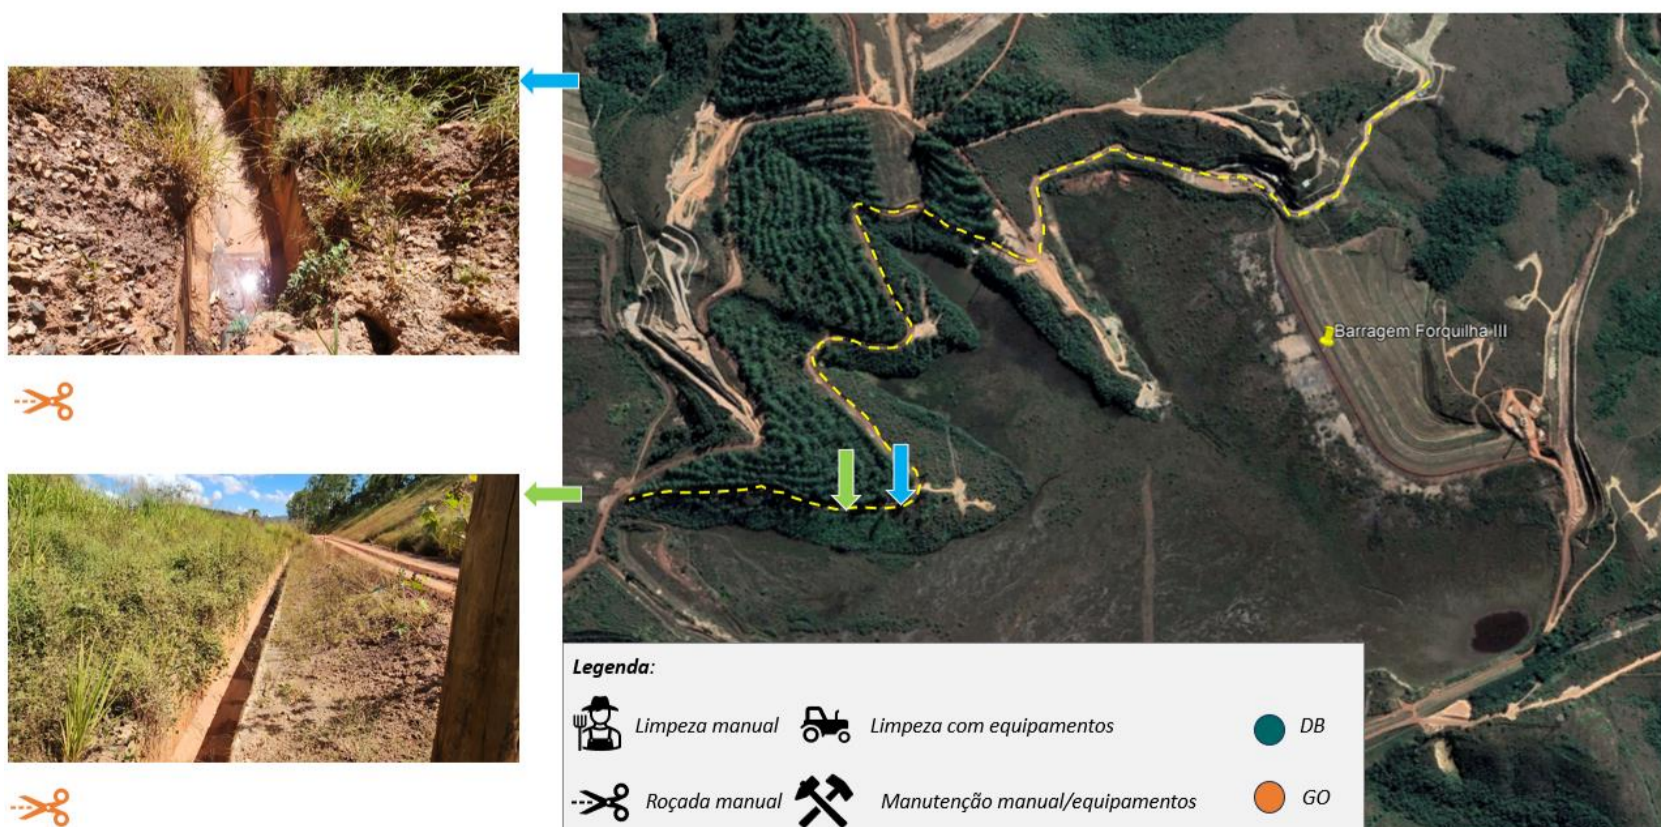
Figura 28: Diagnóstico dos canais de cintura – Forquilha III (Abril/24)

Figura 29: Diagnóstico dos canais de cintura – Forquilha III (Abril/24)

Figura 30: Diagnóstico dos canais de cintura – Forquilha III (Abril/24)

Figura 31: Diagnóstico dos canais de cintura – Forquilha III (abril/24)

Figura 32: Diagnóstico dos canais de cintura – Forquilha III (abril/24)

Figura 33: Diagnóstico dos canais de cintura – Forquilha III (abril/24)

Durante o período de vigência deste relatório foram realizadas manutenções necessárias em anomalias identificadas e foi realizado um diagnóstico pela equipe de Geotecnia identificando pontos críticos para limpeza e manutenção que serão programadas para serem executadas durante o período seco de 2024. Neste diagnóstico foi constatado pontos com presença de sedimentos, vegetação nas margens dos canais, intervenções de passagem sobre os canais, porém é importante ressaltar que não há interrupções das seções hidráulicas dos canais, possibilitando o escoamento da drenagem superficial.

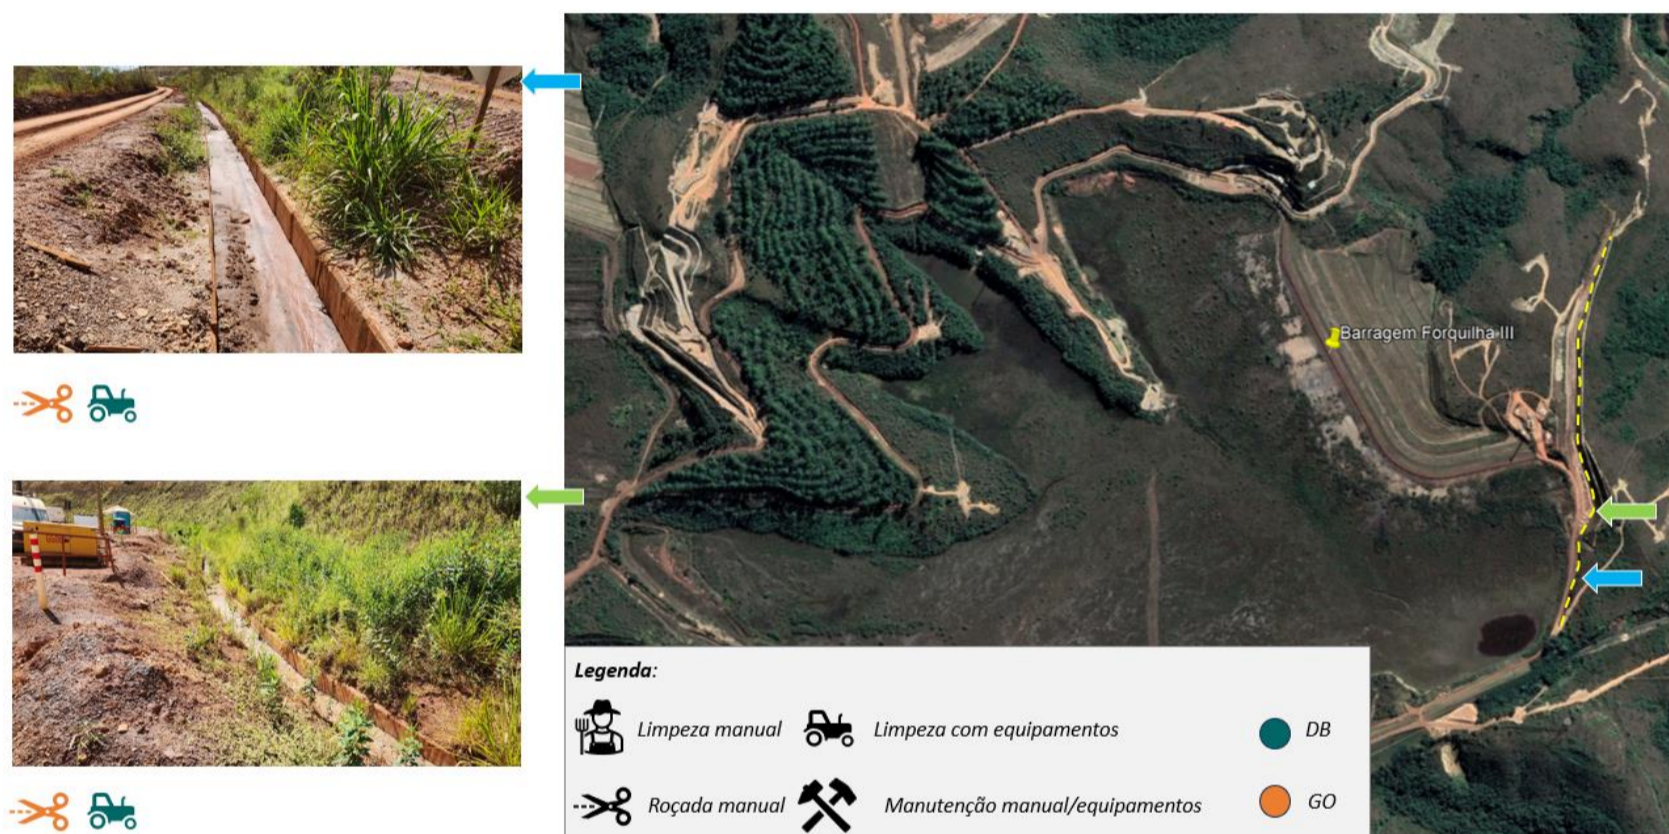
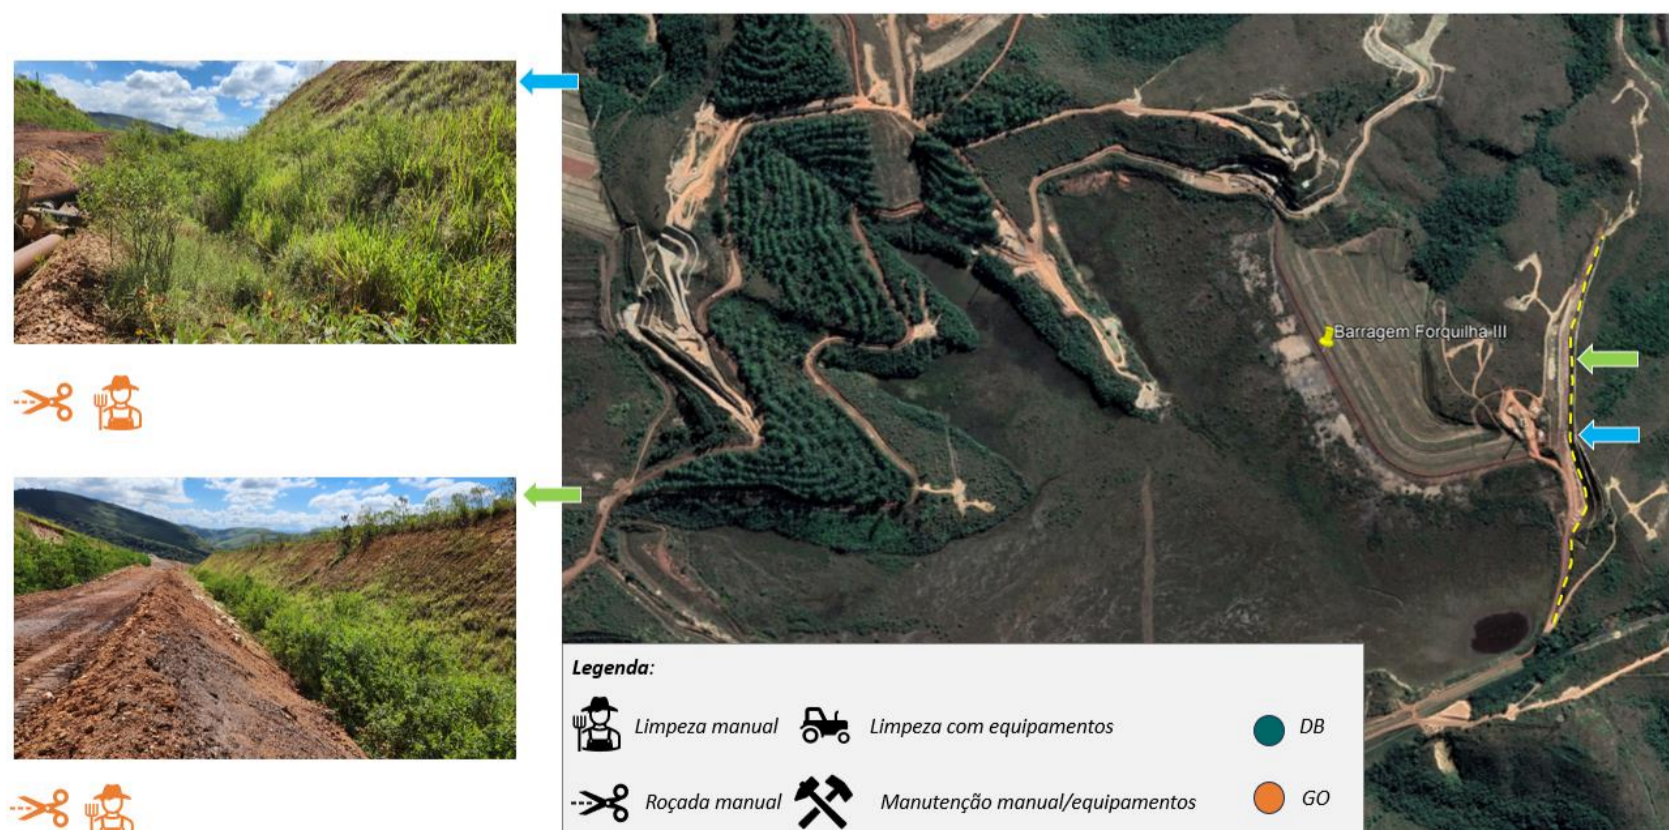
Figura 34: Diagnóstico dos canais de cintura – Forquilha III (abril/24)

Figura 35: Diagnóstico dos canais de cintura – Forquilha III (abril/24)

Figura 36: Diagnóstico dos canais de cintura – Forquilha III (abril/24)

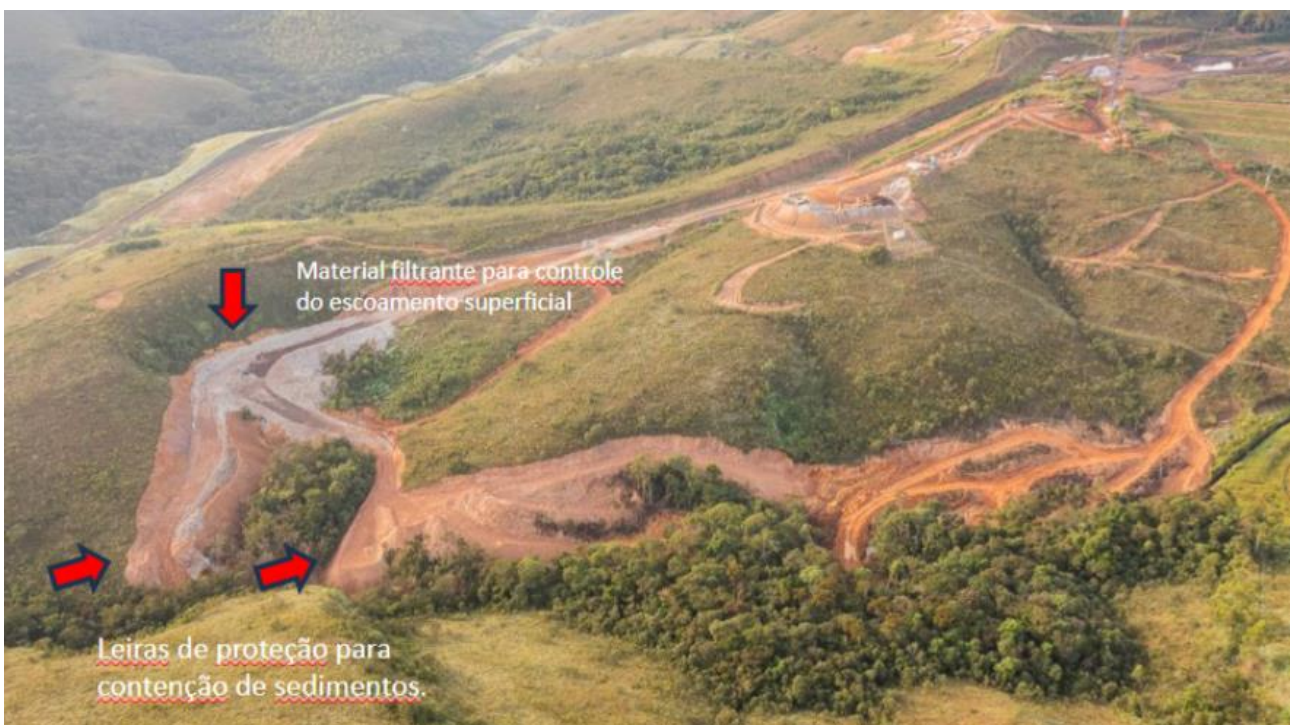
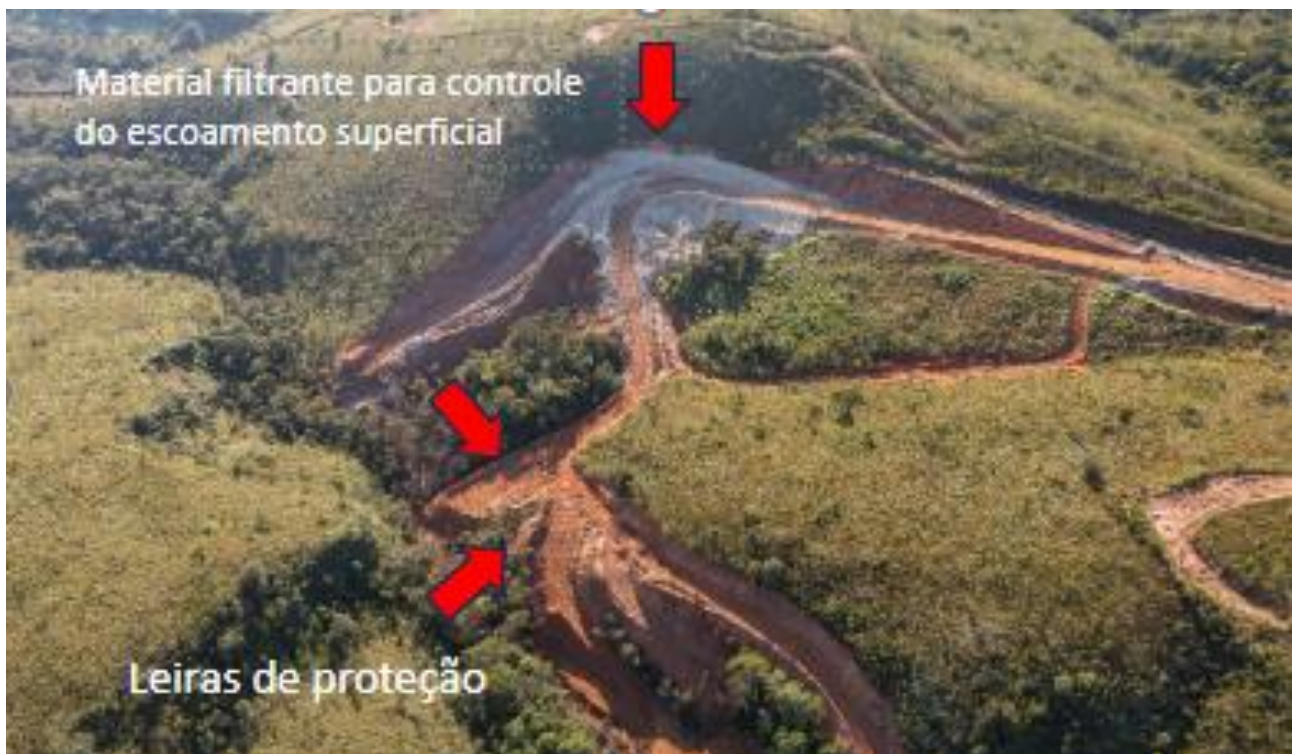
Figura 42: Ações de controle de processos erosivos na ZAS de Forquilha III. Fonte: Vale, 2024.

Figura 43: Ações de controle de processos erosivos na ZAS de Forquilha III. Fonte: Vale, 2024.

Além disso, a Vale informa que na ZAS de Forquilha III foram construídas leiras para contenção de sedimentos, margeando as áreas de vegetação e cursos d'água. Além disso, foram adicionadas pedra de mão, como camada filtrante e controle da velocidade de escoamento superficial das águas de chuva. A seguir são apresentados os registros fotográficos das ações citadas.
