RELATÓRIO TRIMESTRAL
PERÍODO: AGOSTO A OUTUBRO DE 2024

BARRAGEM FORQUILHA I

**OBRAS DE DESCARACTERIZAÇÃO DE BARRAGENS
ALTEADAS PELO MÉTODO DE MONTANTE**

COMPLEXO PARAPEBA, OURO PRETO – MG
PROCESSO SEI 2090.01.0001302/2022-31

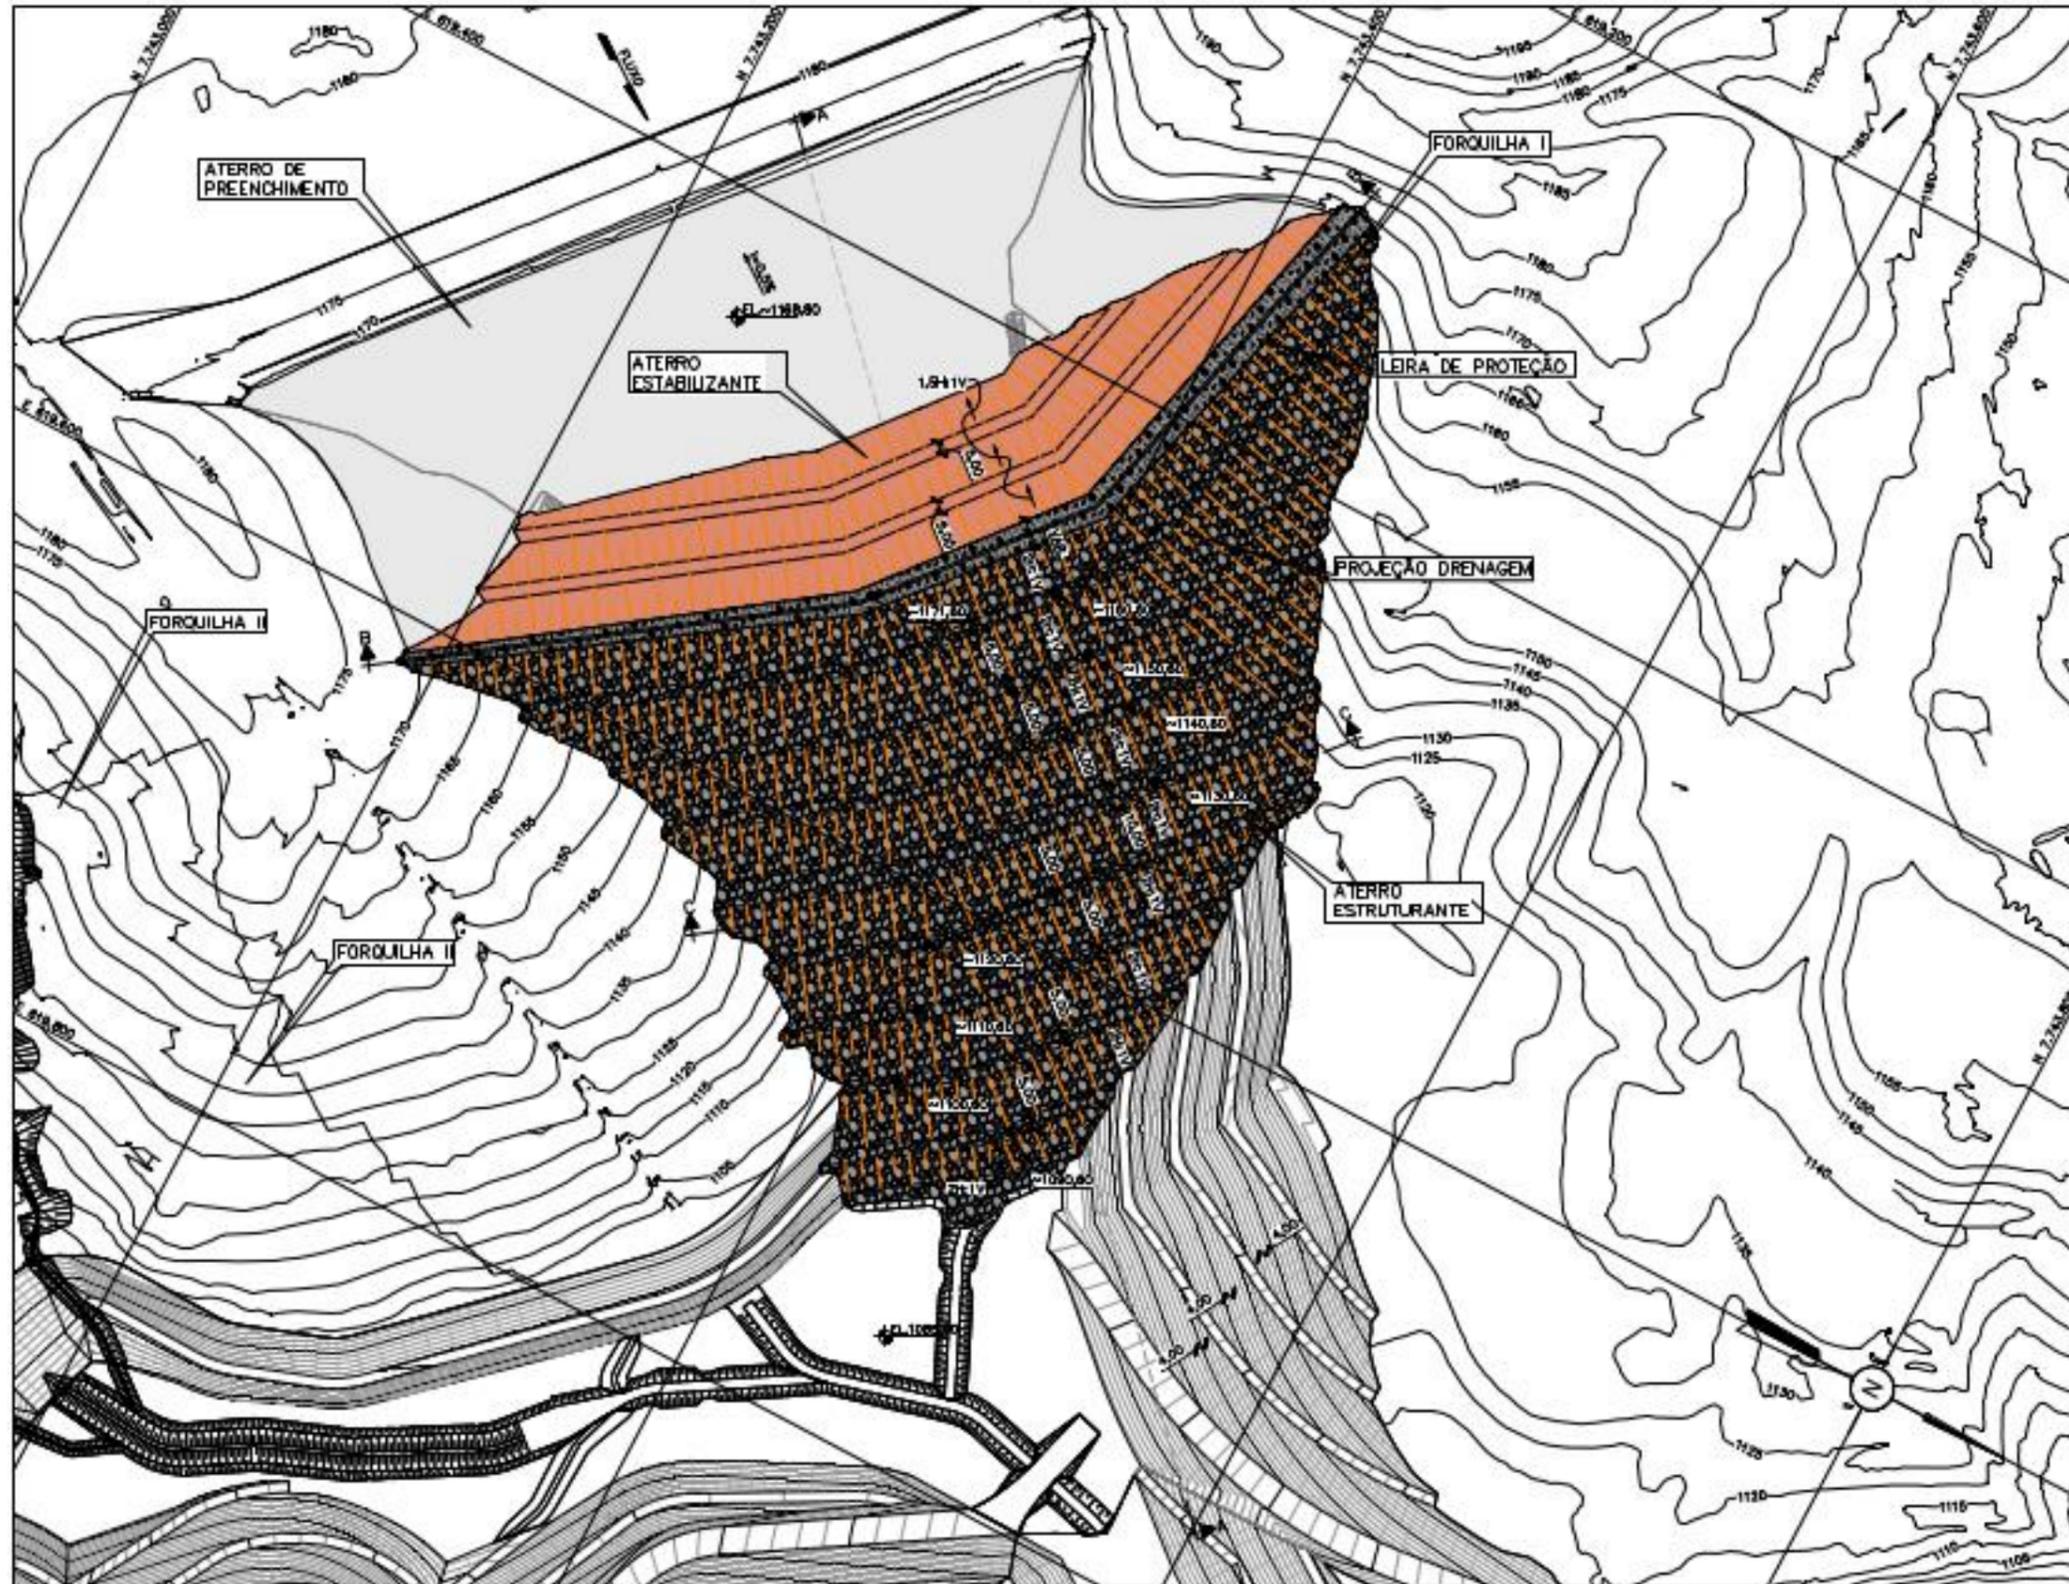
- Aterro estruturante – Aterro a ser construído em enrocamento, com face em material drenante, visando garantir estabilidade, proteger a face da barragem contra processos erosivos e proporcionar baixa manutenção;
- Aterro estabilizante – Aterro de maior volume, a ser construído com solo compactado, com controle de compactação. O aterro estabilizante fica protegido no espaldar de jusante pelo aterro estruturante/face de enrocamento;
- Preenchimento – Aterro de Preenchimento entre o aterro estabilizante e a geometria atual da barragem, confinando os alteamentos à montante da estrutura. A proposta é executar o preenchimento com rejeito compactado, utilizando material dado a consideração de que este não possui função estrutural.

Figura 3 - Geometria de descaracterização – Arranjo geral - Forquilha I (Fonte: 1850HH-X-41381– Intertechne)

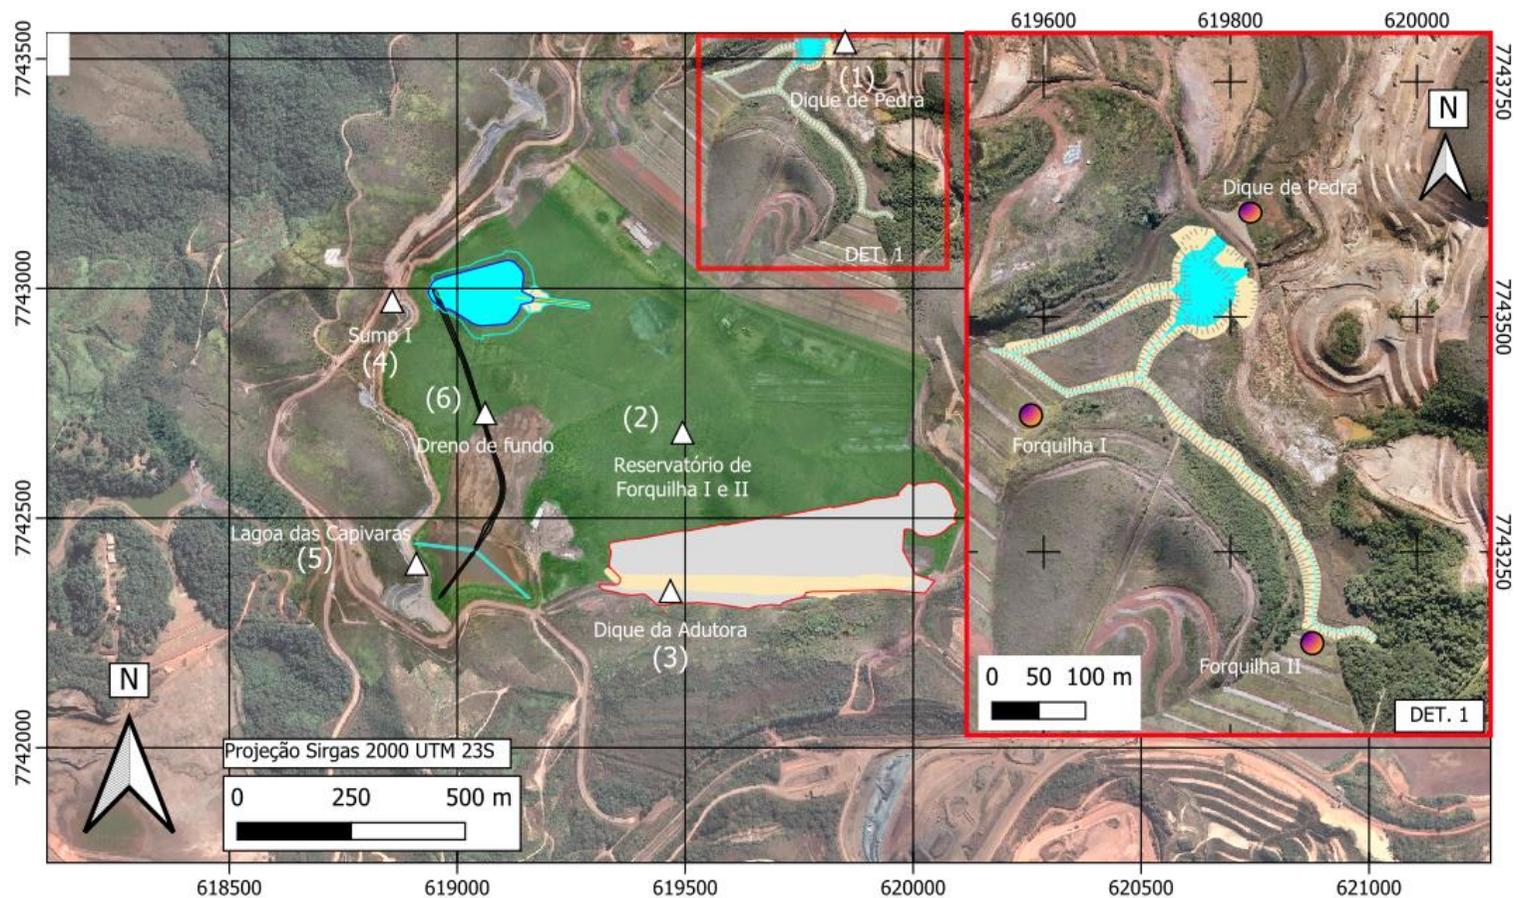
O PPPC 24/25 emitido pela empresa Intertechne, contempla as soluções para o reservatório e para a região a jusante conforme Figura 4. . Toda a documentação referente a esse projeto está disponibilizada no **Anexo 1.2.2-01**.

Figura 4 - Localização das intervenções propostas para o PPPC 2024/2025

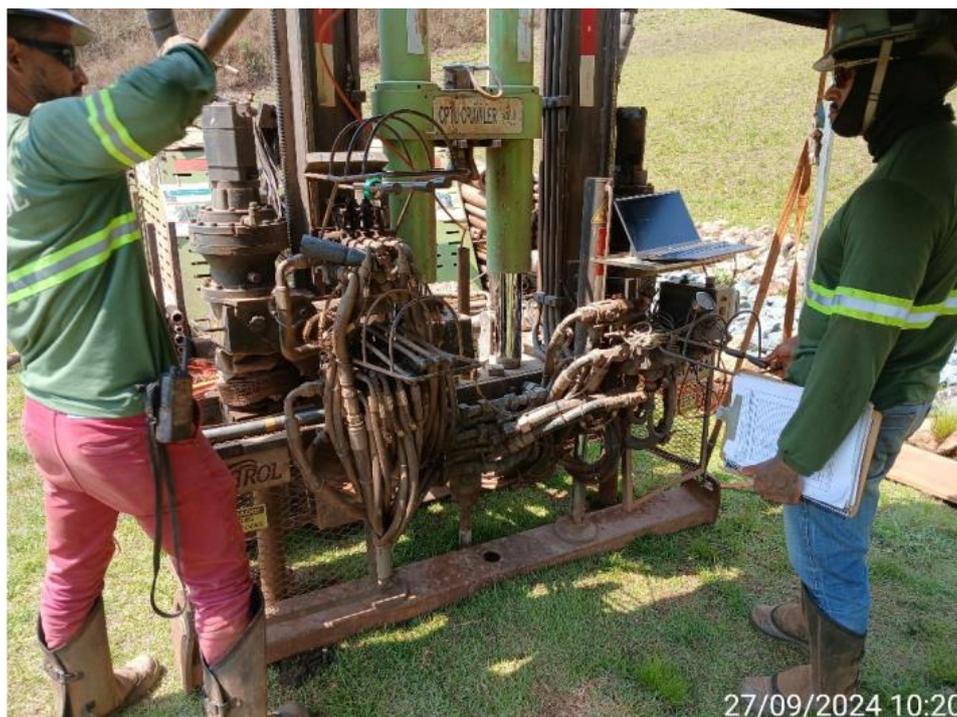
- Conclusão das sondagens S-CPTU e coletas de amostra tipo Direct Push (Figura 5), na zona segura do reservatório de Forquilha I e II e no reservatório do Dique de Pedra à jusante da estrutura com acessos convencionais de pessoas (projeto Intertechne);
- Conclusão das sondagens rotativas e coleta de amostras indeformadas nas ombreiras e à jusante de Forquilhas I e II (campanha projeto Intertechne), com acesso convencional de pessoas, (Figura 6);
- Execução de ensaios de laboratório em andamento;
- Atividades de manutenção preventiva e check list nos sistemas de resgate (Rope Way e Linhas de Vida);
- Avanço da escavação do Plano Preparatório do Período chuvoso 24/25 (Figura 7 a Figura 10), da barragem Forquilha I, iniciado pelo Sump 1 e raspagem do reservatório para melhoria do fluxo superficial de água.

Figura 5 - Forquilha I – Sondagem CPTU- (FI-INNT-SCPTU-25 - Setembro/24).

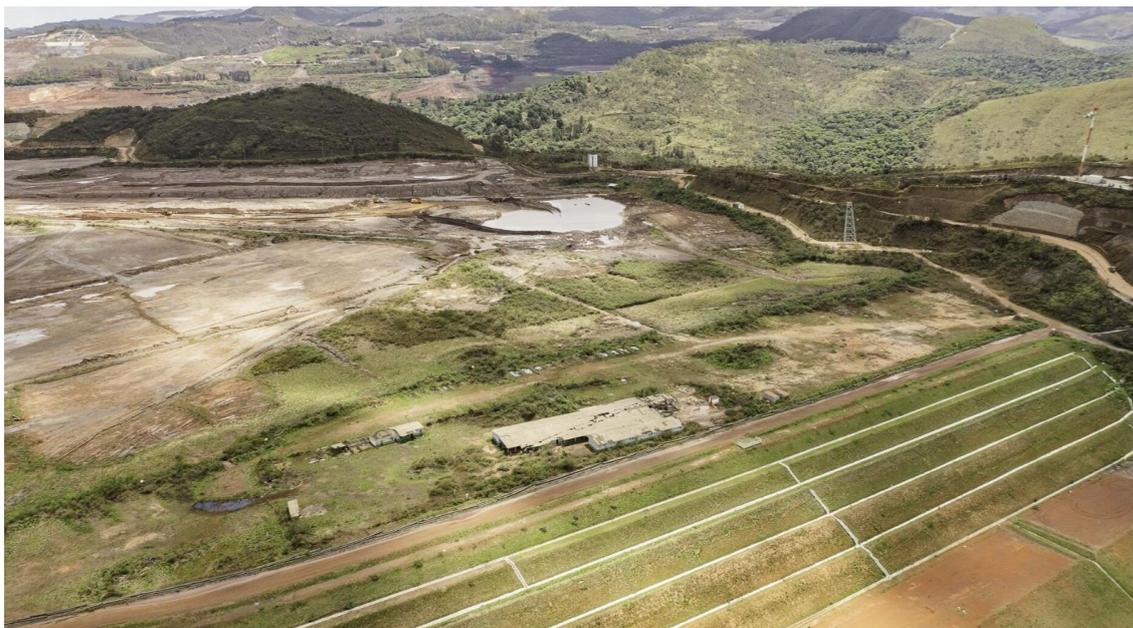
Figura 7 - Forquilha I – Execução do PPC 24/25 (Outubro/24).

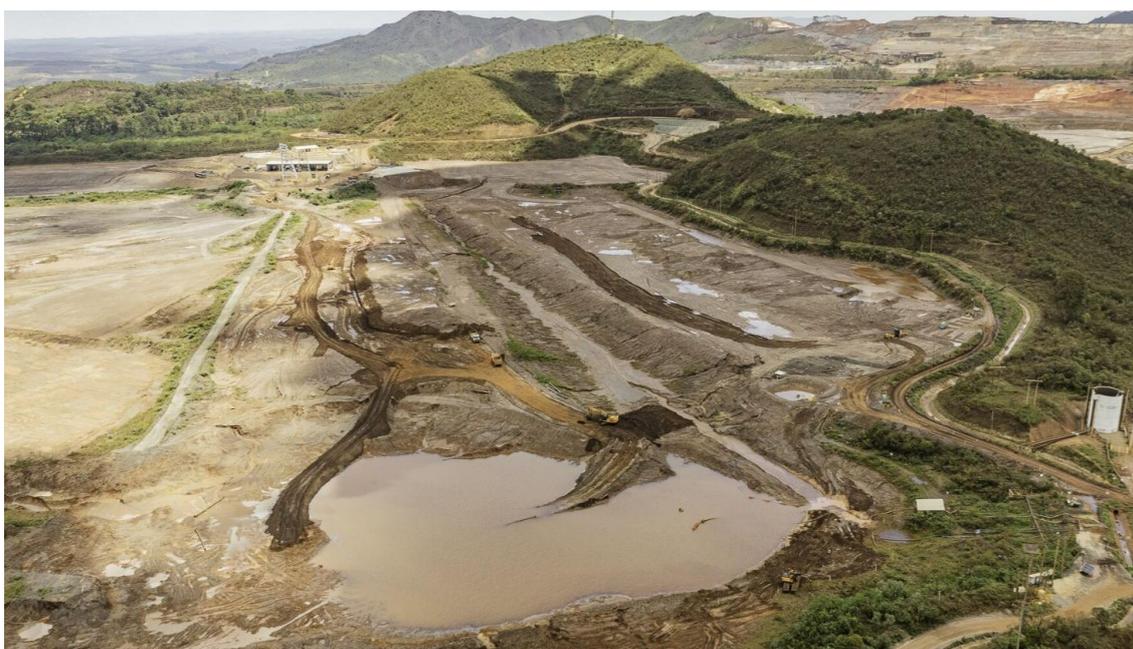
Figura 8 - Forquilha I – Execução do PPC 24/25 (Outubro/24).

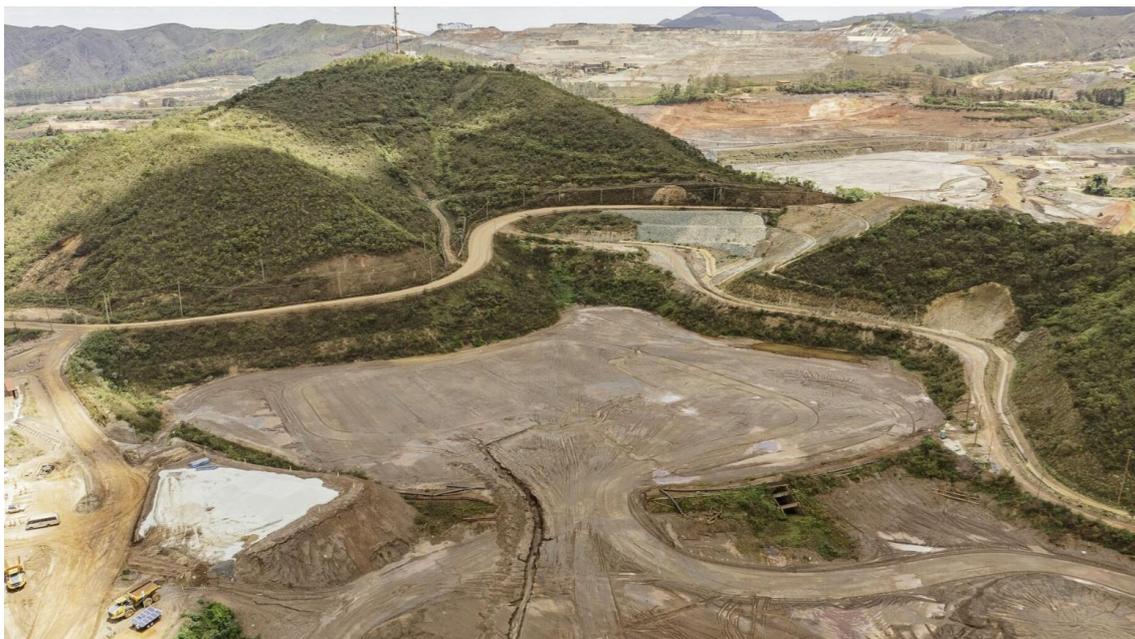
Figura 9 - Forquilha I – Execução do PPC 24/25 – aterro Lagoa das Capivaras (Outubro/24).

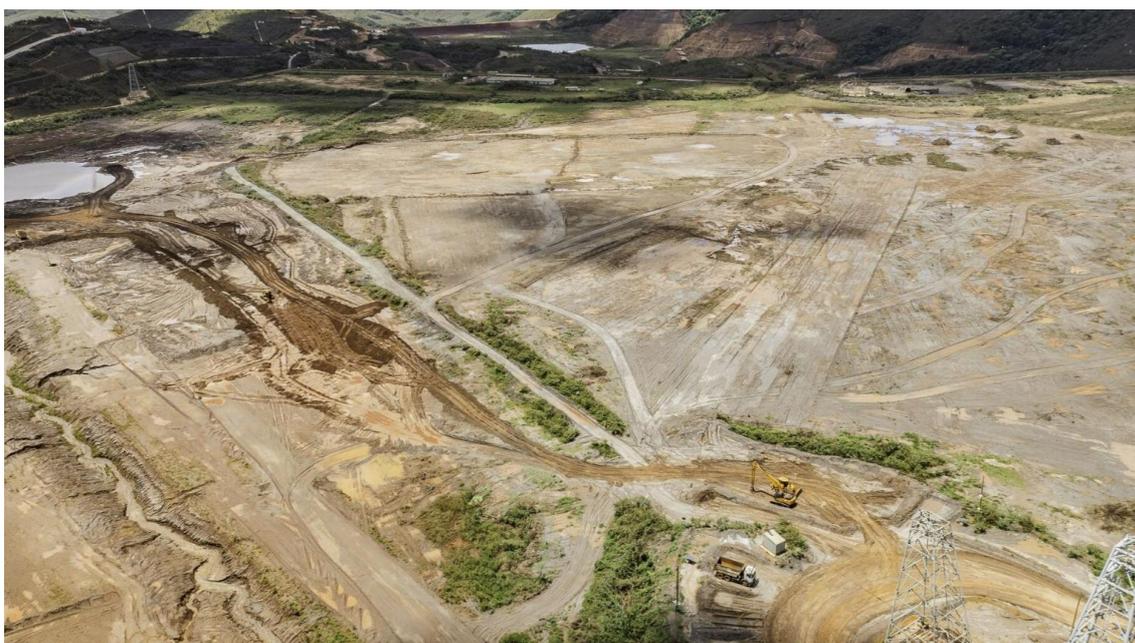
Figura 10 - Forquilha I – Execução do PPC 24/25 – raspagem superficial reservatório (Outubro/24).

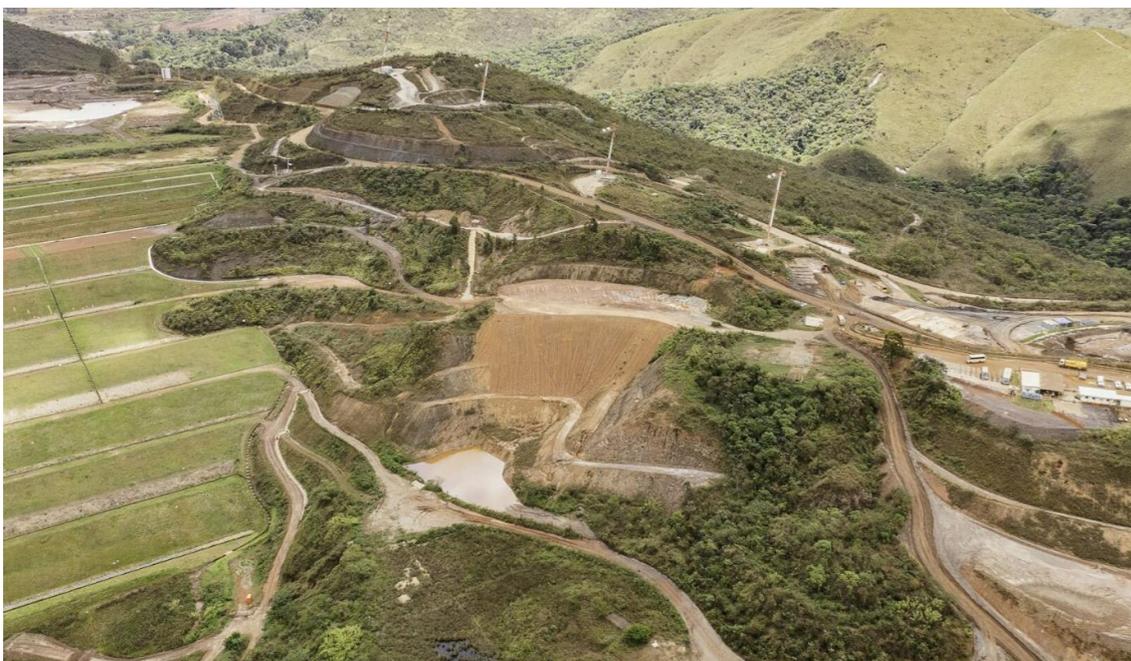
Figura 12 - Forquilha I - Correção de anomalia ombreira esquerda de Forquilha I (Outubro/24).

Conforme recomendação **F1-0111**, as melhorias na geometria do talude da ombreira esquerda à jusante de Forquilha I foram executadas e a evidência fotográfica segue na Figura 12 abaixo. Com relação ao revestimento vegetal da região, está programado para ser realizado até janeiro de 2025, conforme cronograma da contratada e gestão da equipe de meio ambiente.

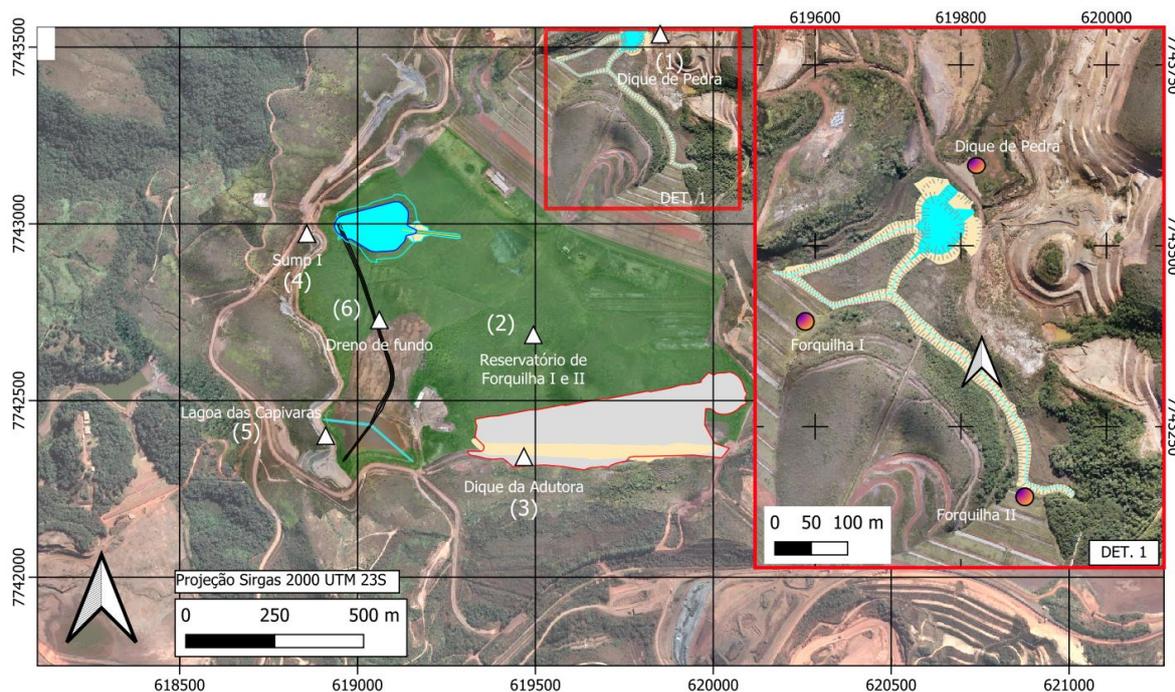
Para esgotamento da água acumulada no interior do reservatório de Forquilha I, foram implantadas as obras do PPPC 24/25, as quais complementam as ações já implementadas no ano anterior com o PPPC 23/24. Essas atividades foram concluídas e os canais, sump e bombeamento encontram operacionais, conforme cronograma em anexo ao item 1.2.3.

Figura 16 - Planta geral do PPPC 2024/25 de Forquilhas I e II – Intertechne (1850HH-X-41220 e 1850HH-X-41238)

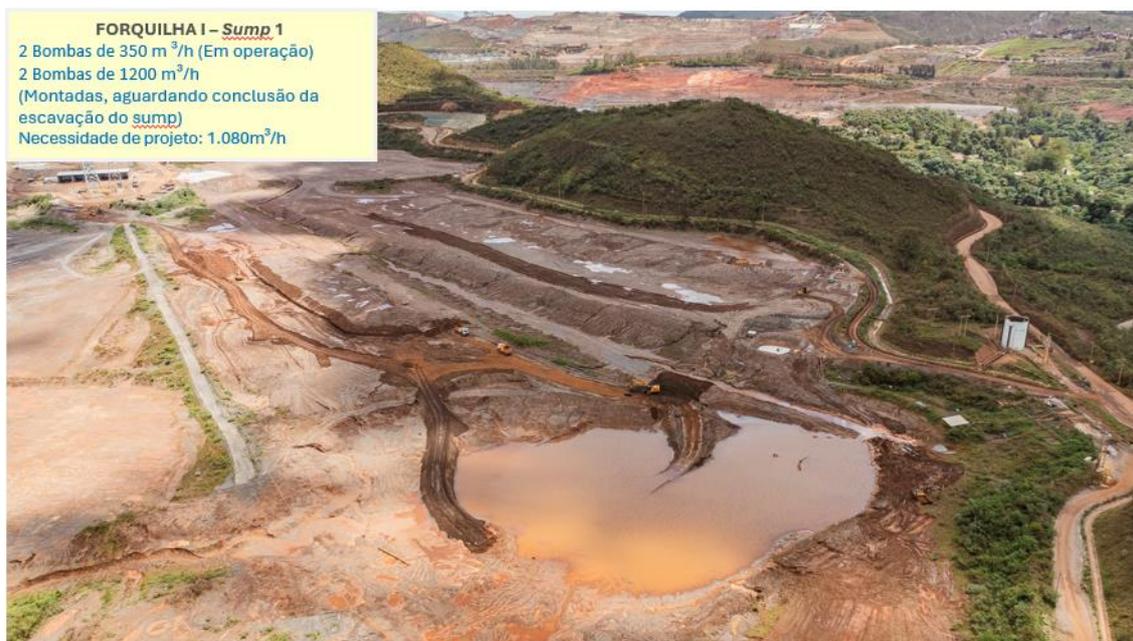
Os sistemas de bombeamento se mantêm instalados atualmente e são apresentados na Figura 17 abaixo.

Figura 17 - Sistema de bombeamento no Sump 1

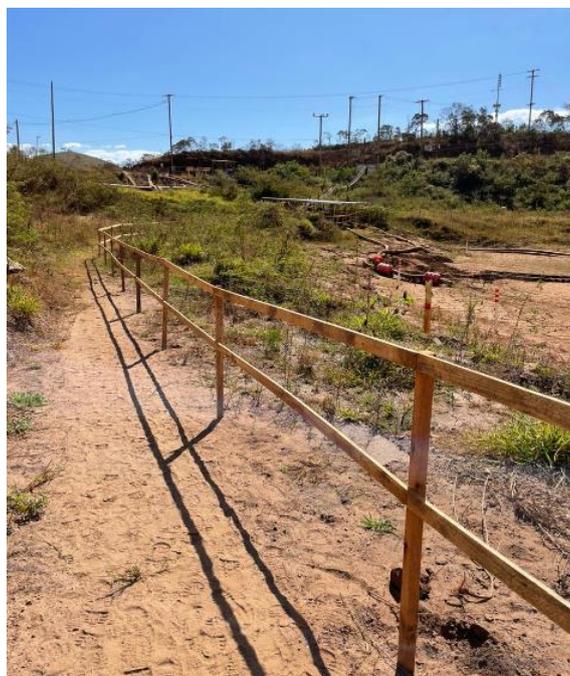
Figura 18 - Melhorias na praça de posicionamento das bombas de Forquilha I - recomendação F1-0148 (julho/24).

A recomendação **F1-0148**, solicita implantar melhorias nas áreas de bombeamento relacionadas à cobertura, contenções, acessos, sistema de controle ambiental e regularização das praças de forma a garantir a eficiência das bombas. Em atendimento a essa recomendação, a Vale implementou as melhorias as quais foram evidenciadas no relatório protocolado em agosto de 2024 e estão apresentadas novamente nas imagens abaixo.

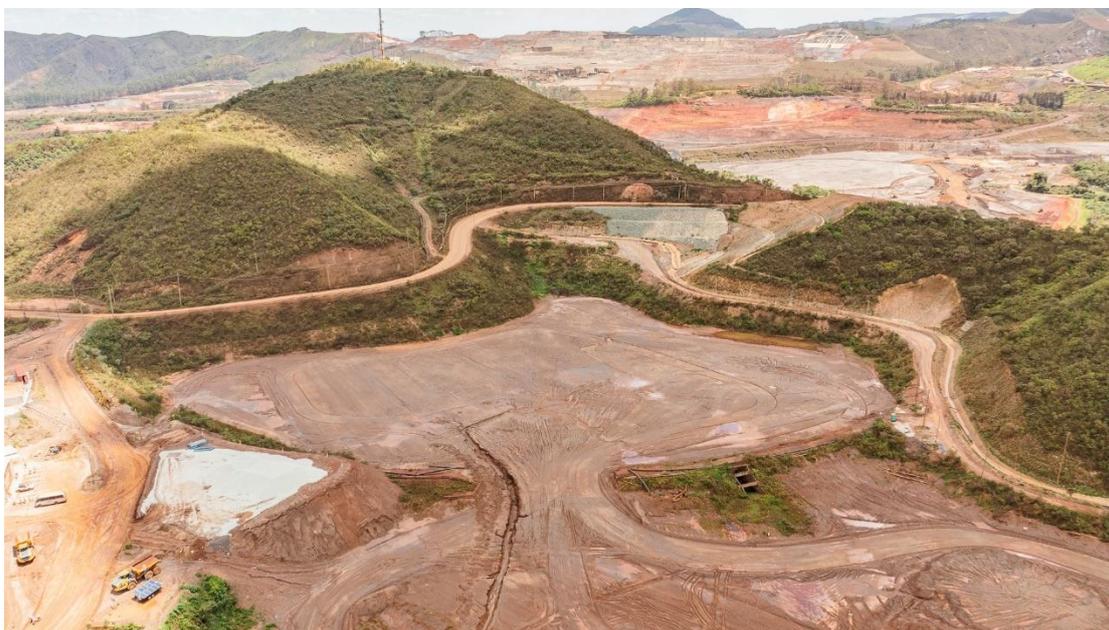
No período também foi concluído o processo de rebaixamento da Lagoa das Capivaras e iniciado o seu aterro com o objetivo de prevenir o acúmulo de água na área.

Figura 19 - Aterro da Lagoa das Capivaras em andamento (Outubro/24)

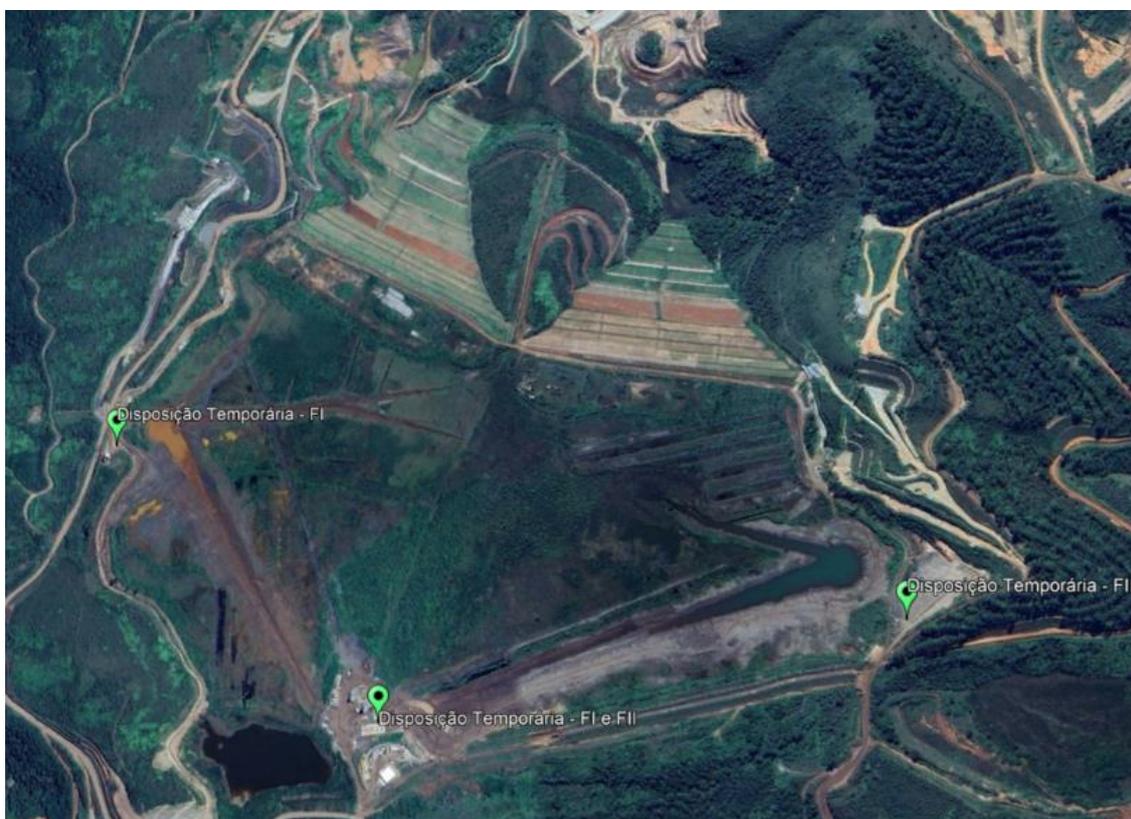
A sequência executiva do PPPC 24/25, projeto 1850HH-X-41225, preconiza a escavação do Sump 1 em conjunto com o aterro da Lagoa das Capivaras. Partindo dessa premissa, o rejeito escavado no Sump 1 está sendo utilizado para executar o aterro da lagoa. O excedente que totaliza aproximadamente 8.000 m³ será transportado para a Cava 5 ao fim da obra. (Figura 20 e Figura 21).

Figura 20 - Áreas de bota espera –Forquilha I e II (julho/24).

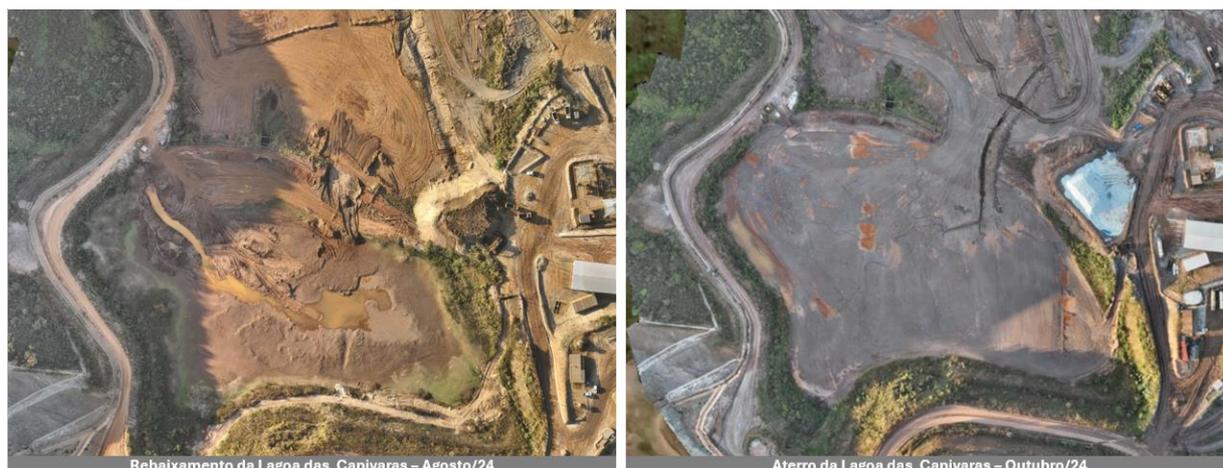
Figura 21 - Rebaixamento e aterro da Lagoa das Capivaras

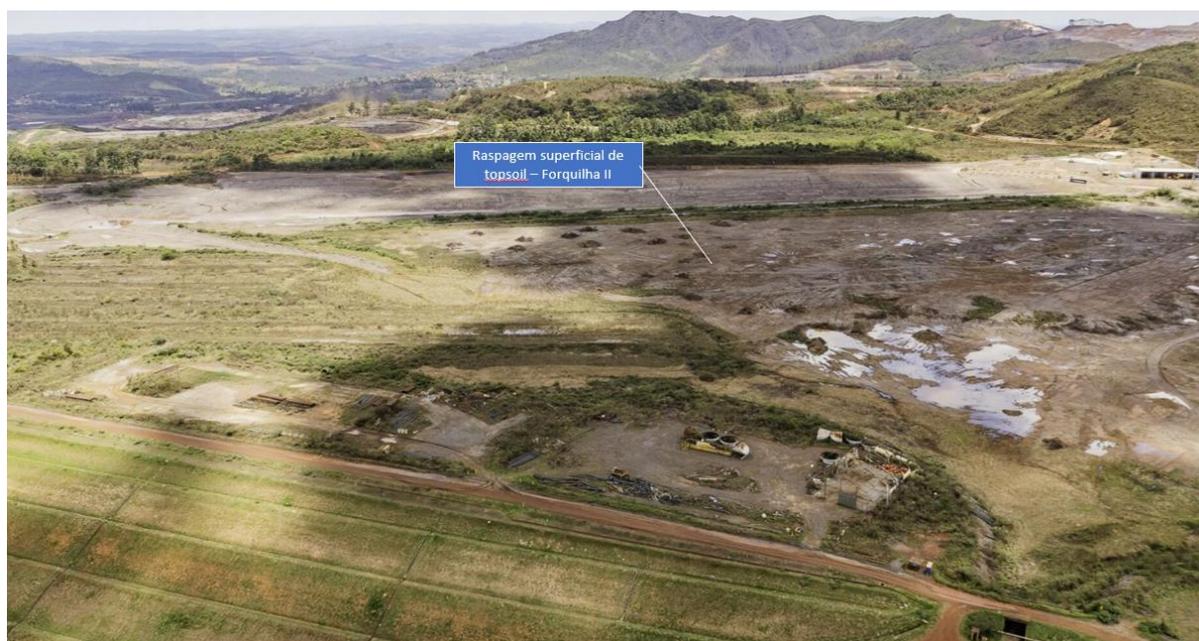
Foi executada no período raspagem superficial para melhoria da drenagem no reservatório, com remoção de topsoil. Todo o topsoil gerado está sendo disposto no bota-fora de Forquilha V.

Figura 22 - Raspagem superficial no reservatório de Forquilha I e II (outubro/24)

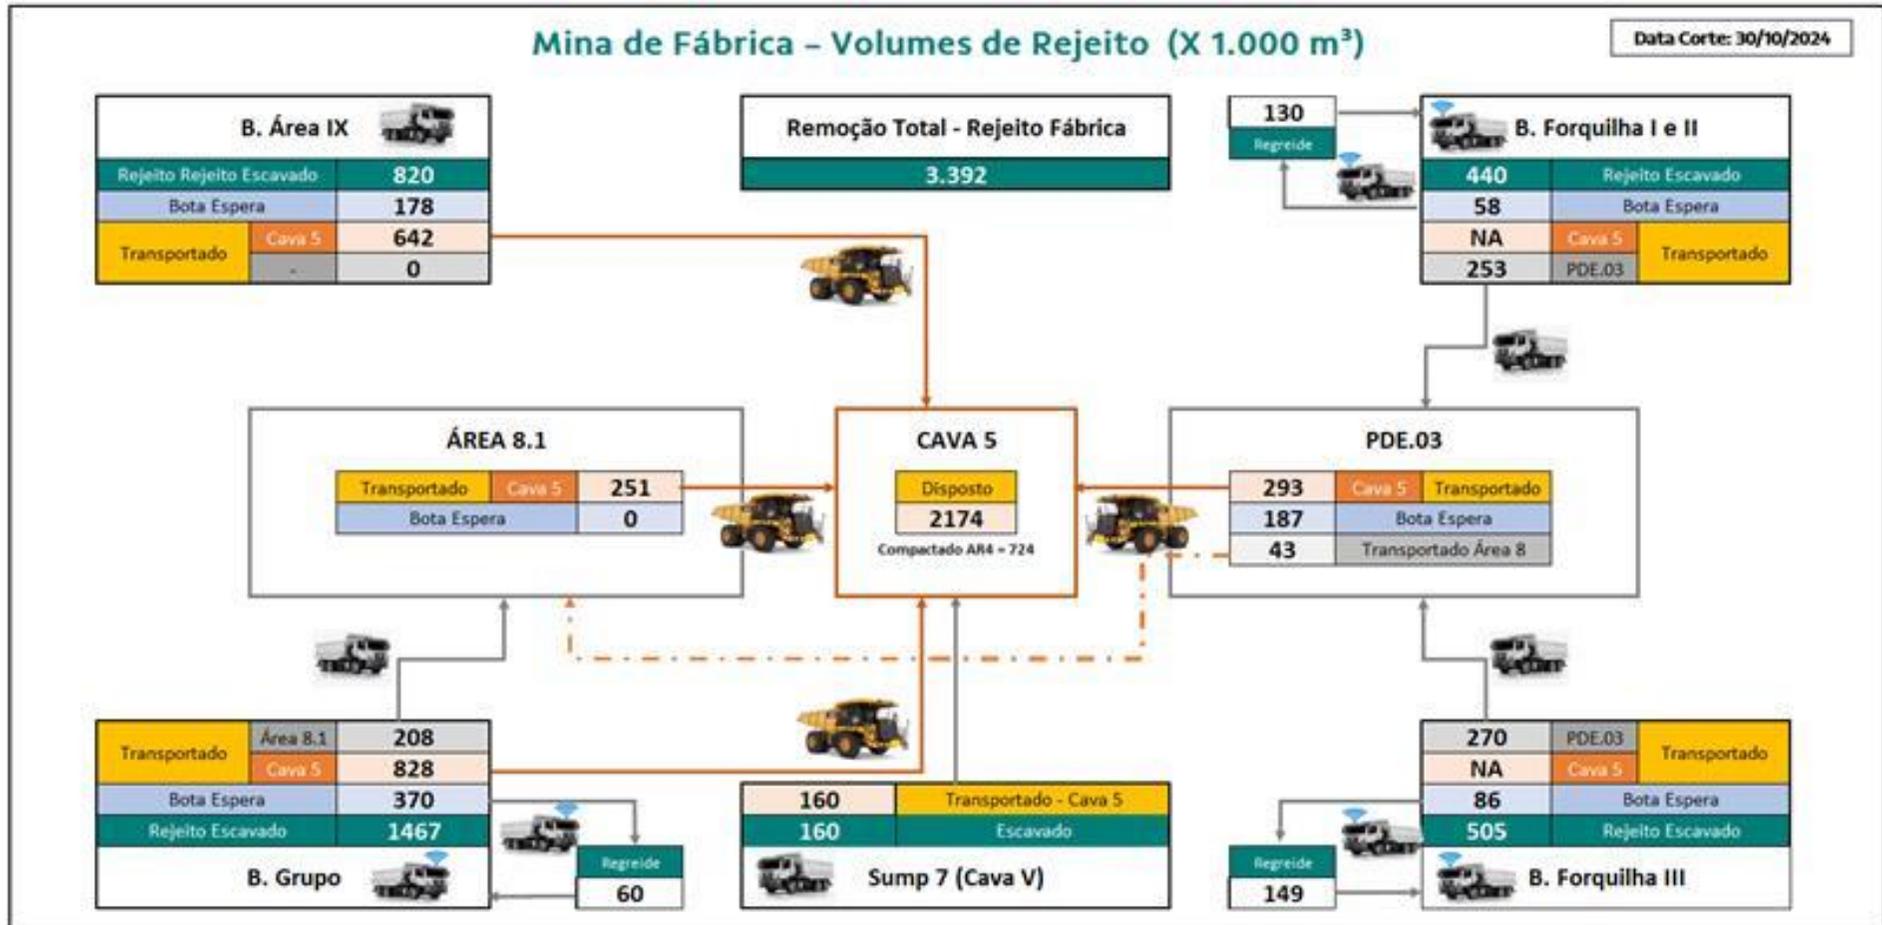
Os dados de movimentação de rejeito nas obras de descaracterização das Barragens Forquilha I, Forquilha II, Forquilha III, Grupo e Área IX para área de disposição temporária e definitiva estão mostrados no fluxograma da Figura 23 com atualização até outubro/24.

Figura 23 - Fluxograma de disposição dos rejeitos de Forquilha I – Out/24.

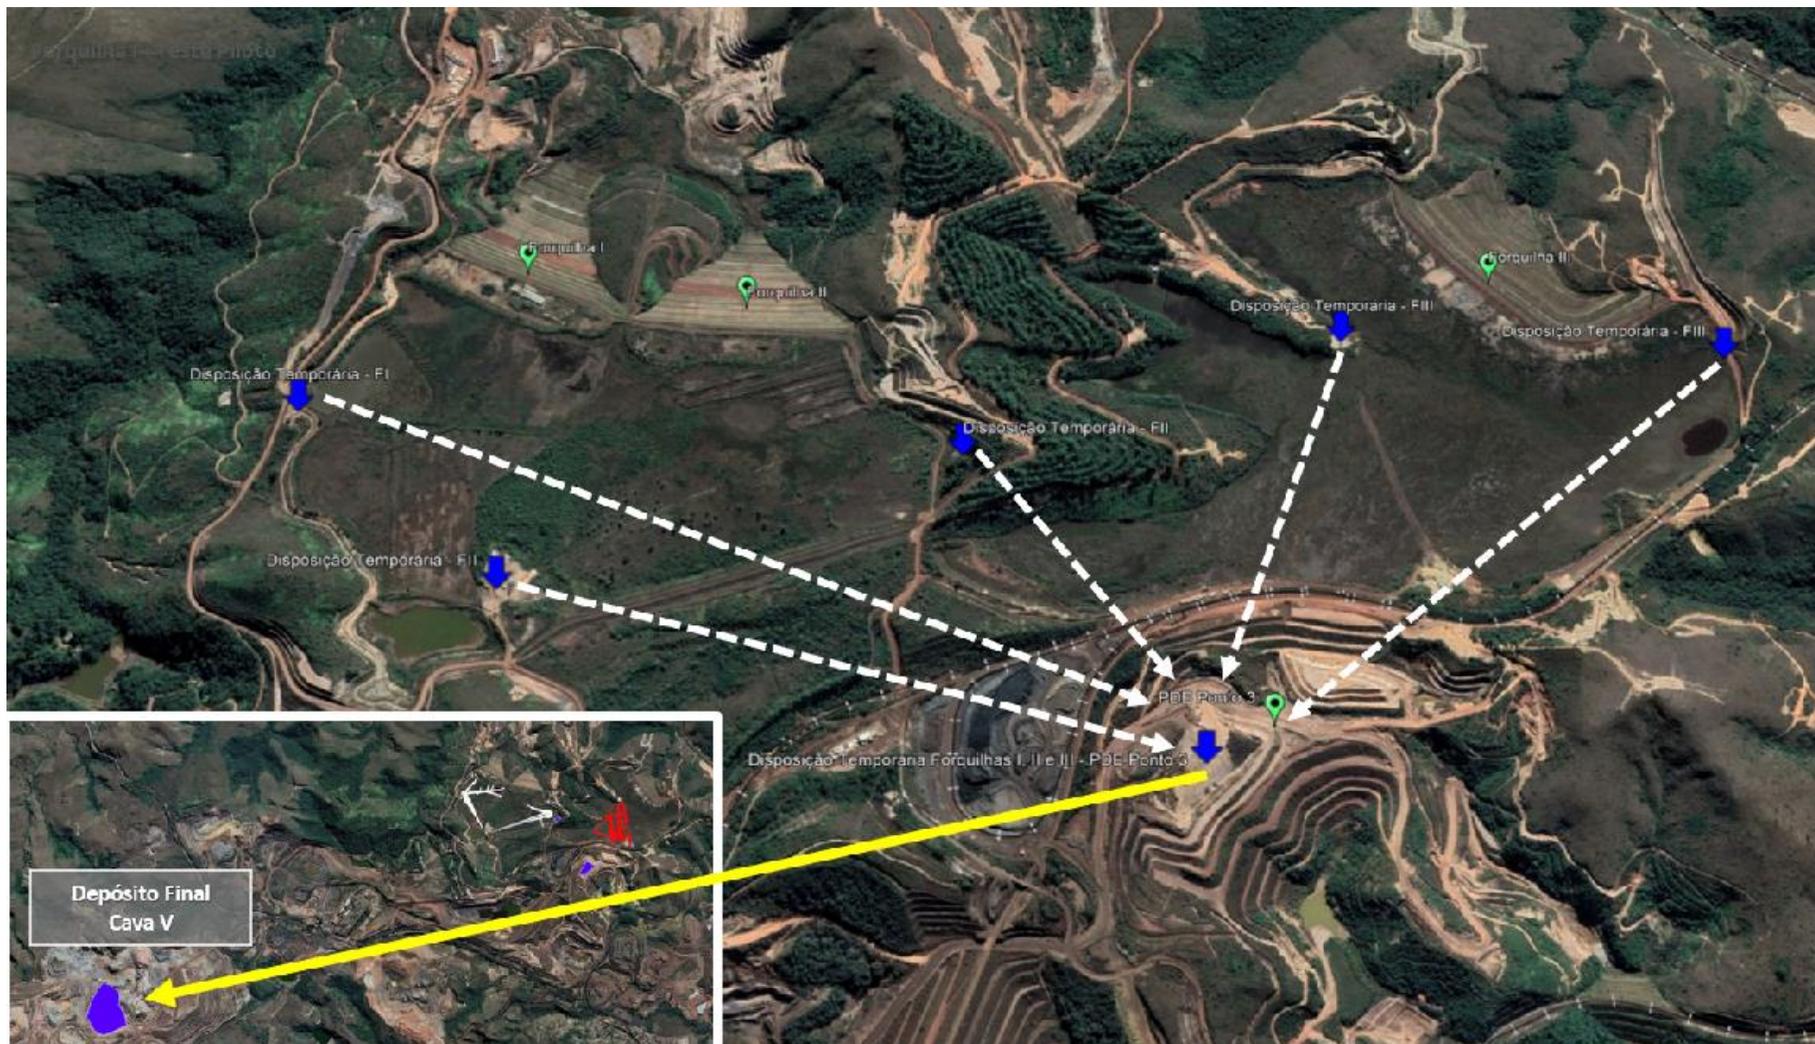
Na Figura 24 abaixo, é mostrado um mapa com o fluxo de disposição dos rejeitos de Forquilhas I, II e III, com a locação das áreas de depósitos temporários até a disposição final na Cava V.

Figura 24 - Mapa de disposição dos rejeitos de Forquilha I, II e III (abril/24).

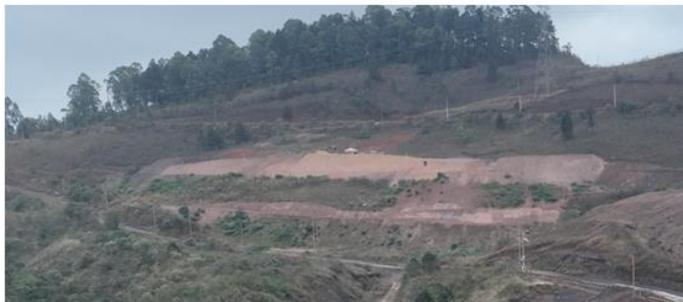
Figura 26 - Movimentação de *topsoil* para ADME

- Forquilha I e II (Em andamento): 18.000 m³ (Previsão final de ~25.000 m³);
- Área IX (Concluído): 37.277,71 m³ (origem do reservatório, acesso e maciço);
- Grupo (Concluído): 5.420 m³ (origem do reservatório)
- Forquilha III (Concluído): 225 m³ (origem do Canteiro Barbosa Mello).

Vista Geral – ADME de Forquilha V

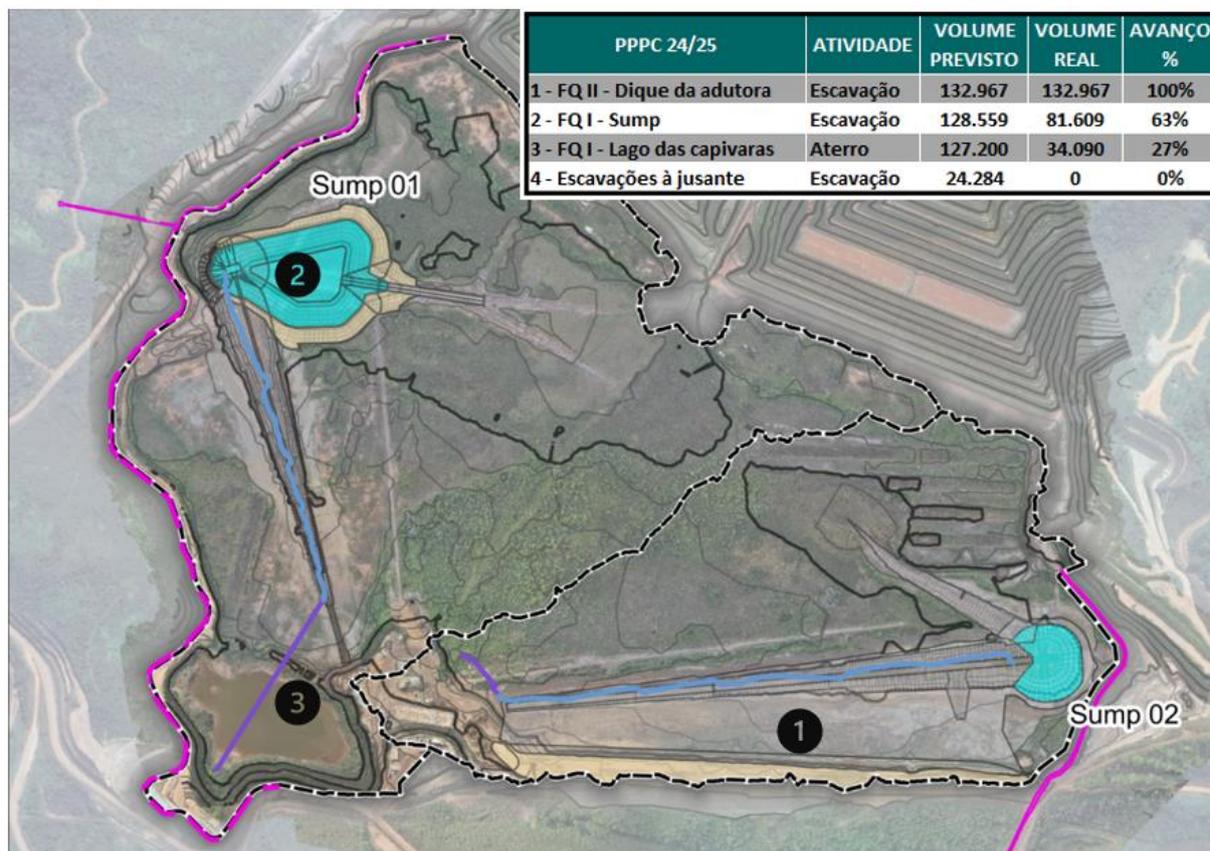
Atualmente este Plano Preparatório para o Período Chuvoso 2024/2025 desenvolvido pela Intertechne está em fase final de implantação.

Figura 27 - Planta geral do teste piloto e plano de chuvas de Forquilha I – Implantação concluída (Outubro/24).

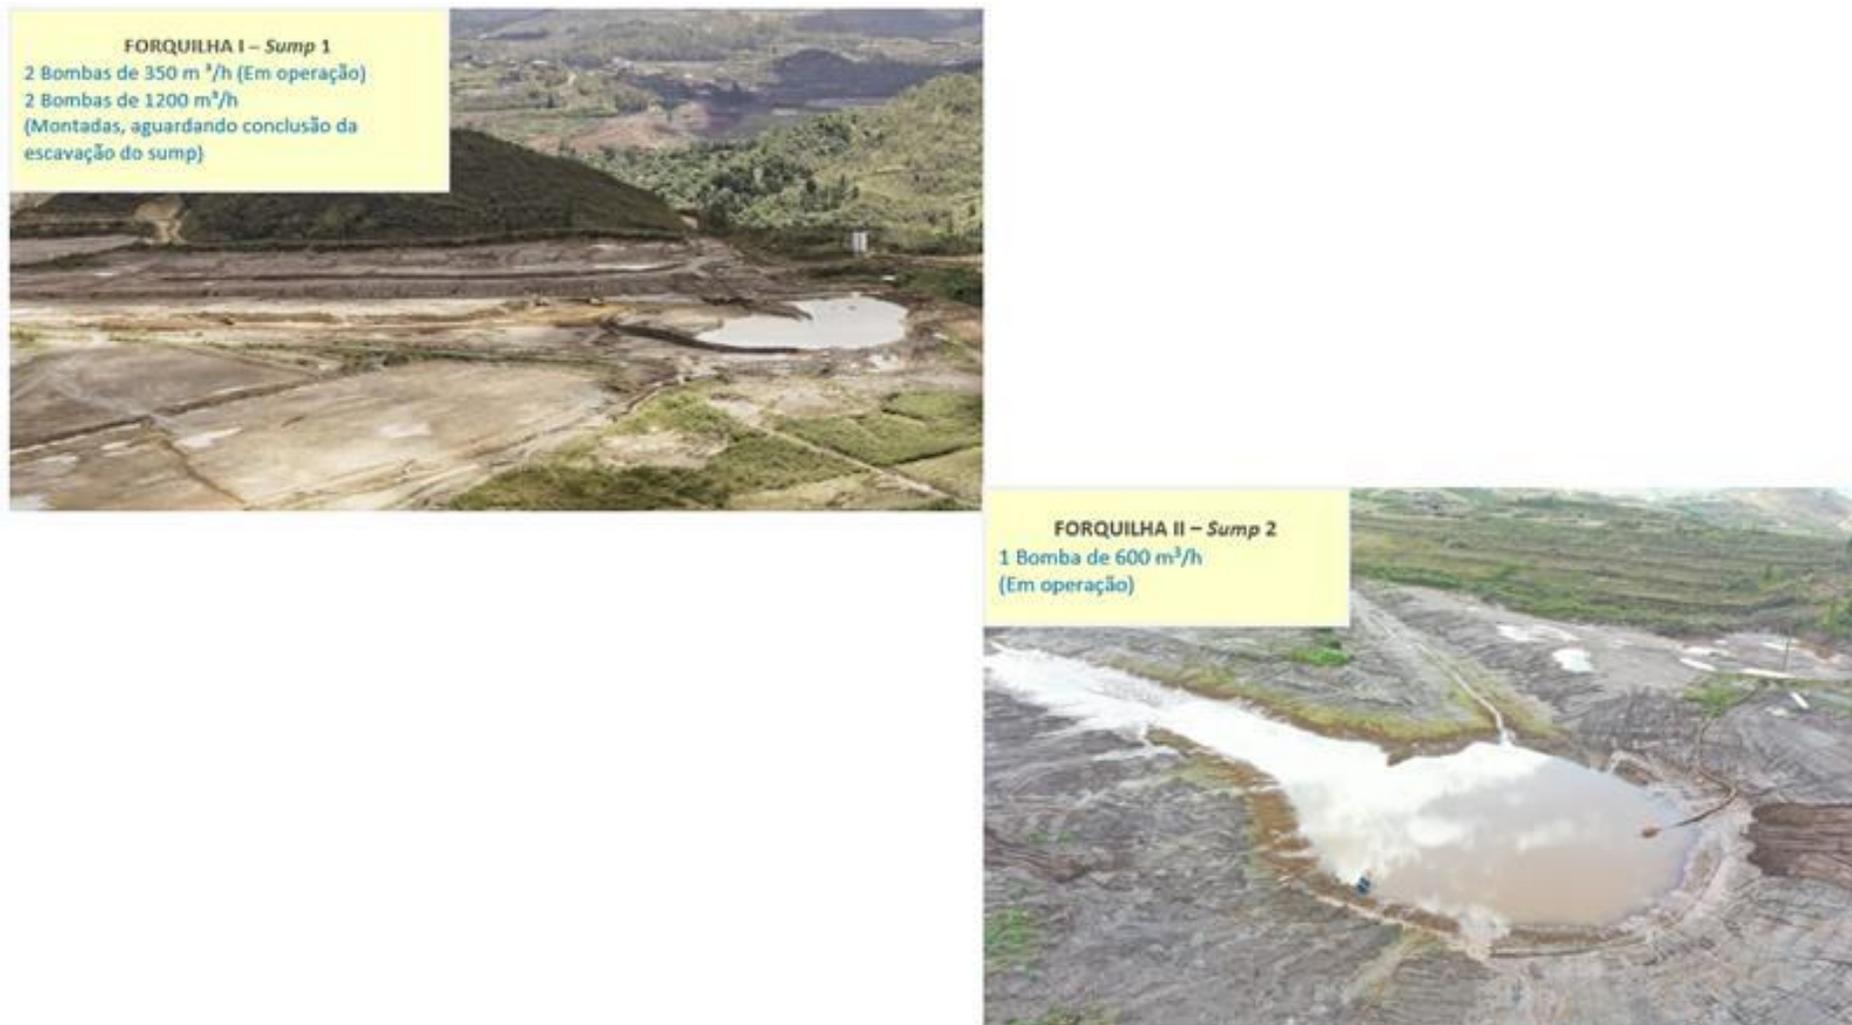
- Adequação do sump 1, em andamento atualmente com previsão de conclusão em novembro de 2024;

Figura 28 - Planta geral sistema de bombeamento Forquilhas I e II (Outubro/24)
