RELATÓRIO TRIMESTRAL
PERÍODO: AGOSTO A OUTUBRO DE 2024

BARRAGEM FORQUILHA I

**OBRAS DE DESCARACTERIZAÇÃO DE BARRAGENS
ALTEADAS PELO MÉTODO DE MONTANTE**

COMPLEXO PARAPEBA, OURO PRETO – MG
PROCESSO SEI 2090.01.0001302/2022-31

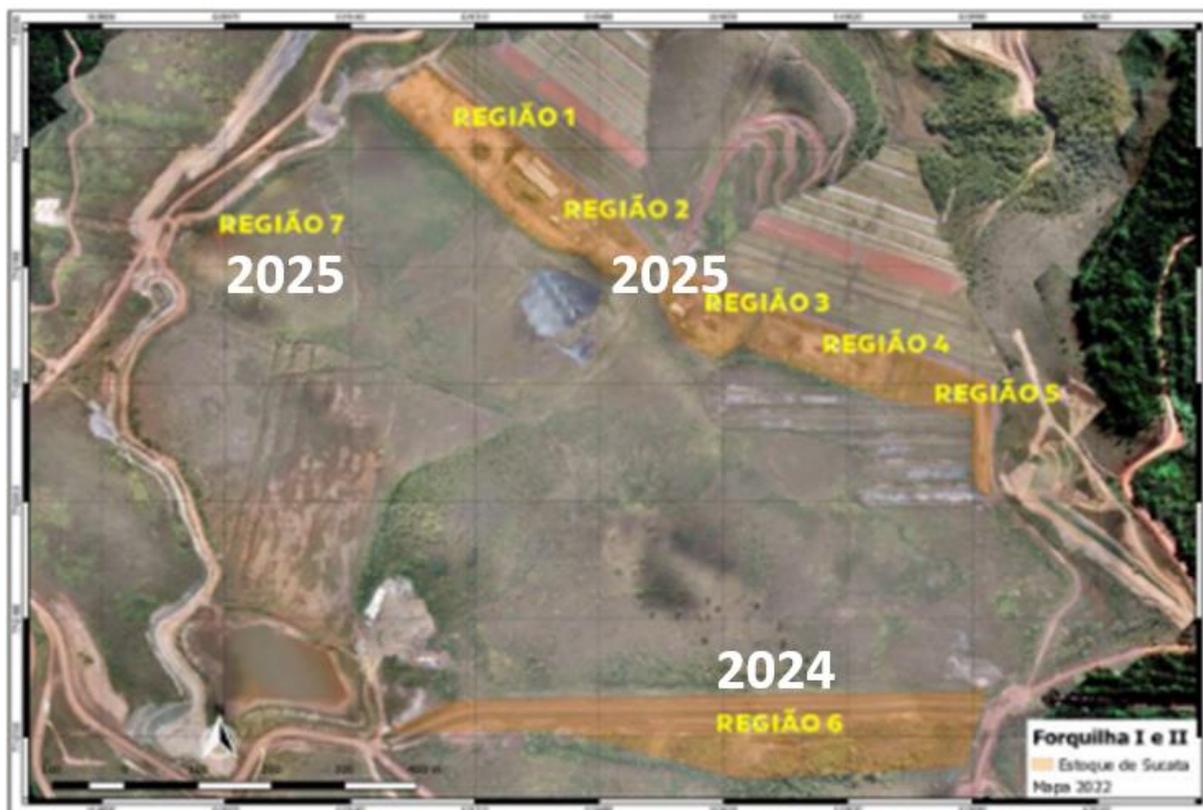
Em atendimento às recomendações **F1-0075** e **F1-0019**, que solicitam o diagnóstico e a remoção de todas as estruturas abandonadas e sucatas sobre a barragem, a Vale informa que as estruturas vêm sendo removidas conforme necessidade do avanço de obra e cronograma. O projeto 1850HH-X-41329 apresenta as interferências identificadas pela projetista Intertachne, sendo que as regiões 1/2/3/4/5/7, serão inseridas no cronograma de obras, após a emissão dos projetos detalhados.

Figura 30 - Mapa com indicação dos locais de remoção de estruturas conforme projeto e planejamento recomendação F1-0075

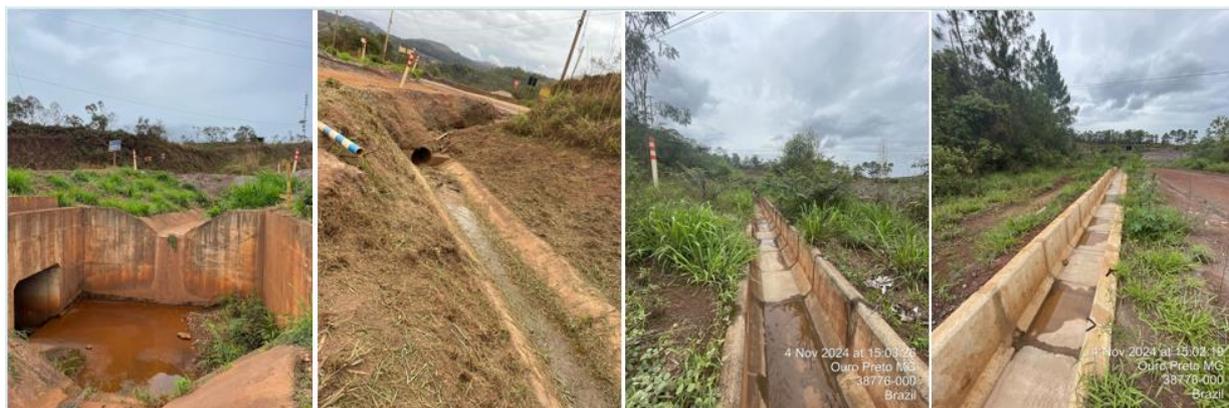
Figura 31 - Estado de conservação e limpeza dos canais de cintura (Novembro/24)

Foi solicitada pela AECOM, na recomendação F1-0233, a limpeza do canal de aproximação do extravasor e dos canais de cintura antes do período de chuvas. Em atendimento a esta recomendação foi programada para o mês de novembro de 2024 a limpeza do canal de aproximação e o estado atual dos canais de cintura estão demonstrados nas figuras abaixo.

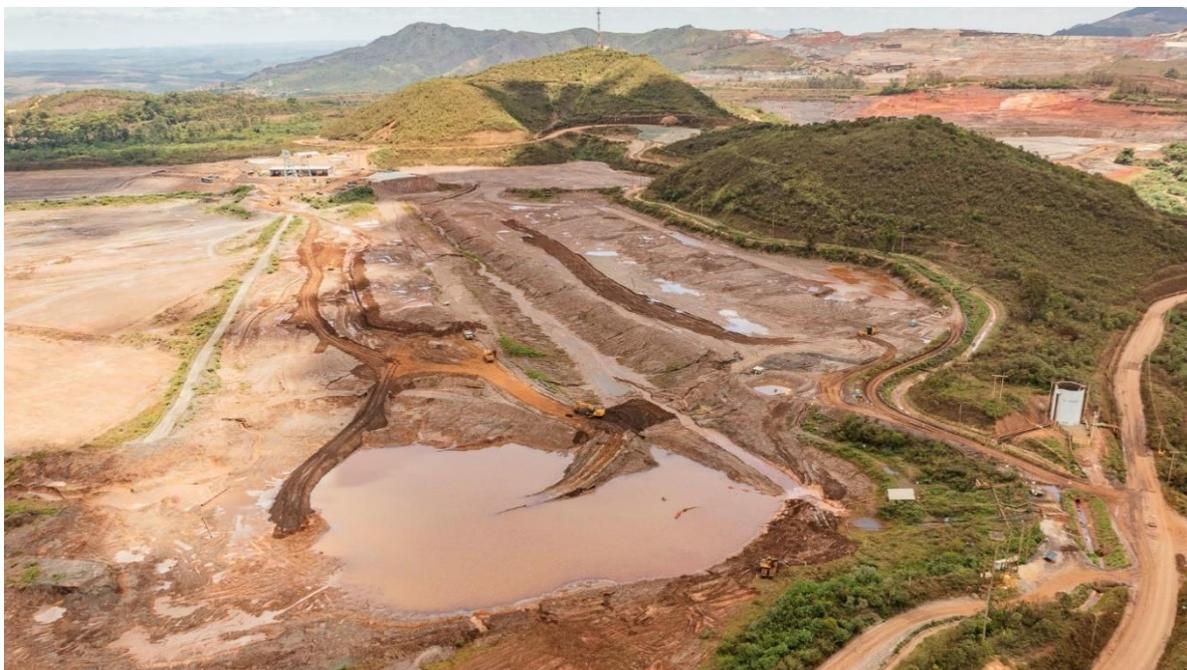
Figura 32 - Adequação do Sump 1 em andamento (Outubro/24)

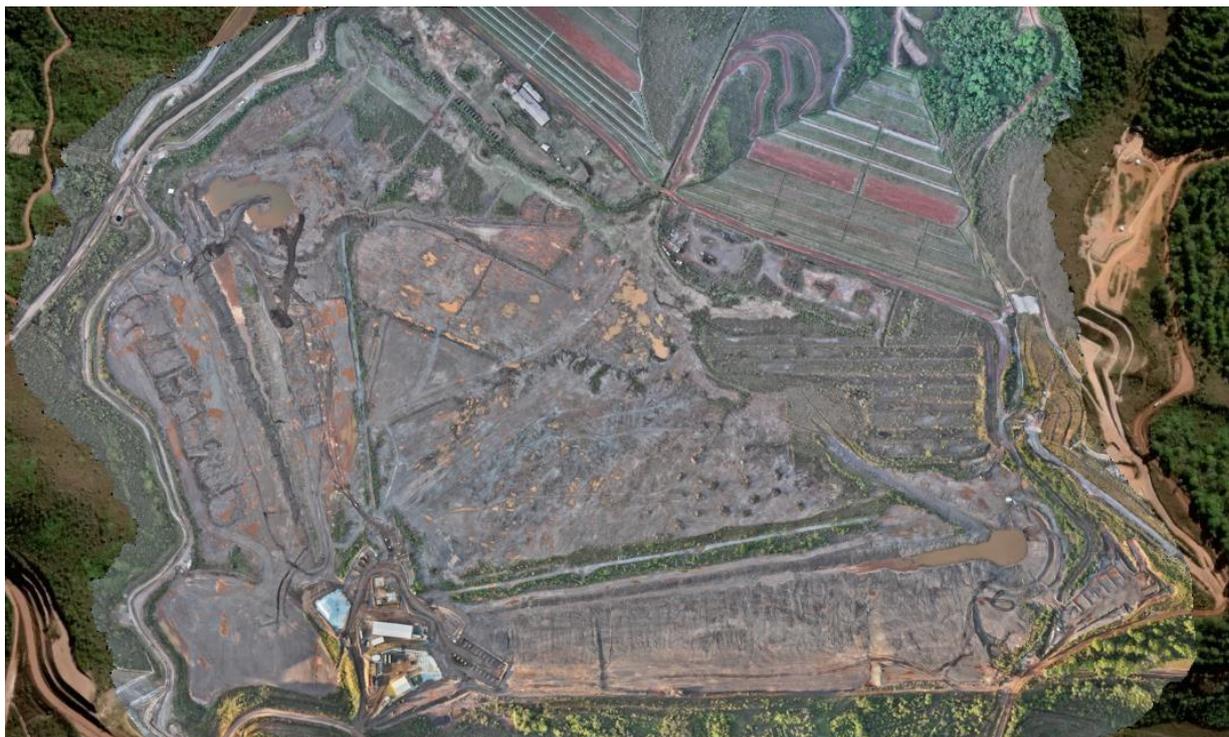
Figura 33 - Limpeza superficial do reservatório (Outubro/24)

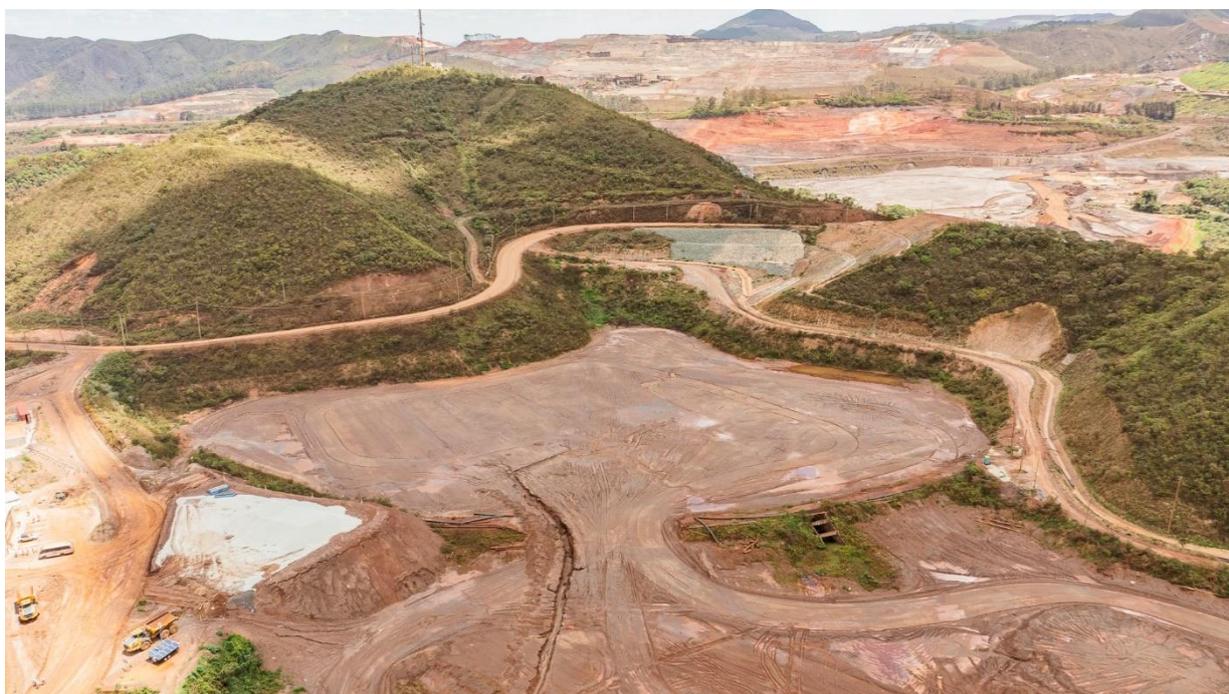
Figura 34 - Forquilha I – Aterro do Dique IV – Lagoa das Capivaras (Outubro/24).

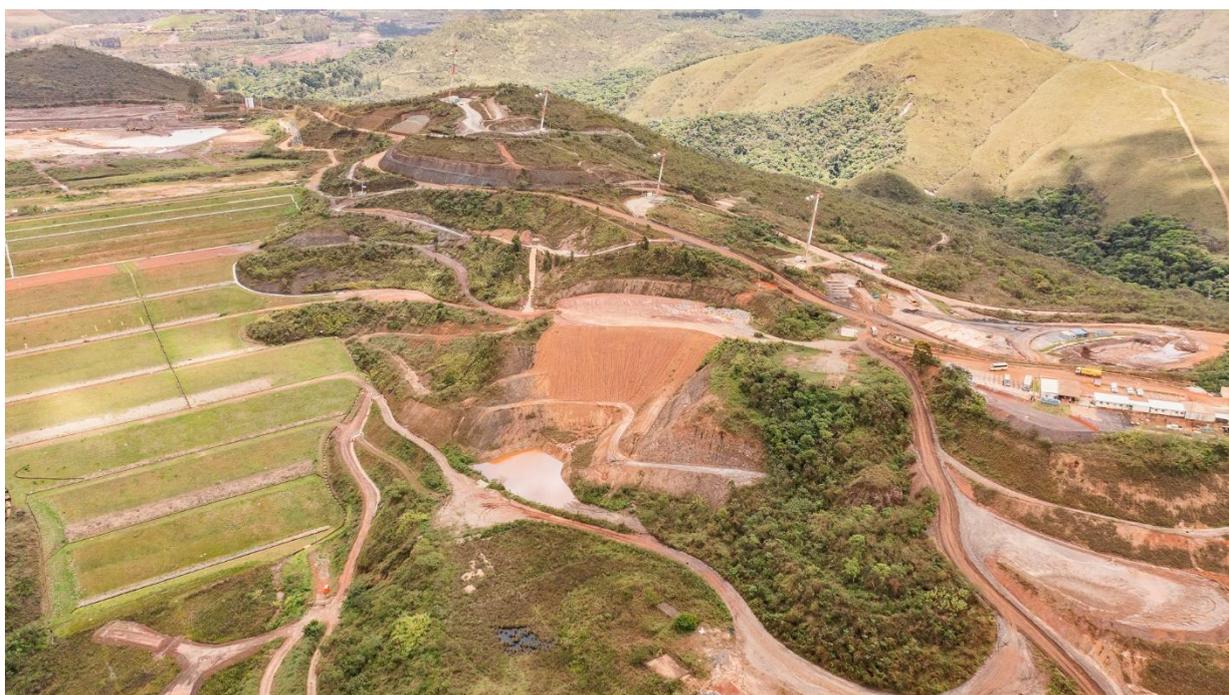
Figura 35 - Forquilha I - Correção da geometria do talude da anomalia ombreira esquerda de Forquilha I (Outubro/24).

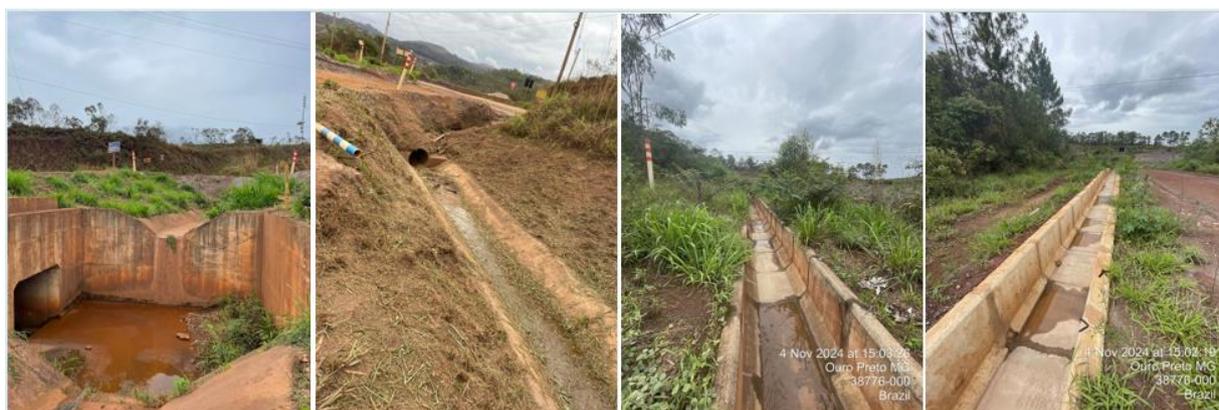
Figura 36 - Estado de conservação e limpeza dos canais de cintura (Novembro/24)

As manutenções dos canais de cintura vêm sendo executadas em conjunto com as equipes operacionais. O acompanhamento das anomalias referentes aos canais de cintura é gerenciado pela equipe de geotecnia operacional através do sistema GEOTEC. Nas fotos anexas estão mostradas as condições atuais dos canais de Forquilha I, as quais não apresentam pontos de obstrução da seção hidráulica dos canais.

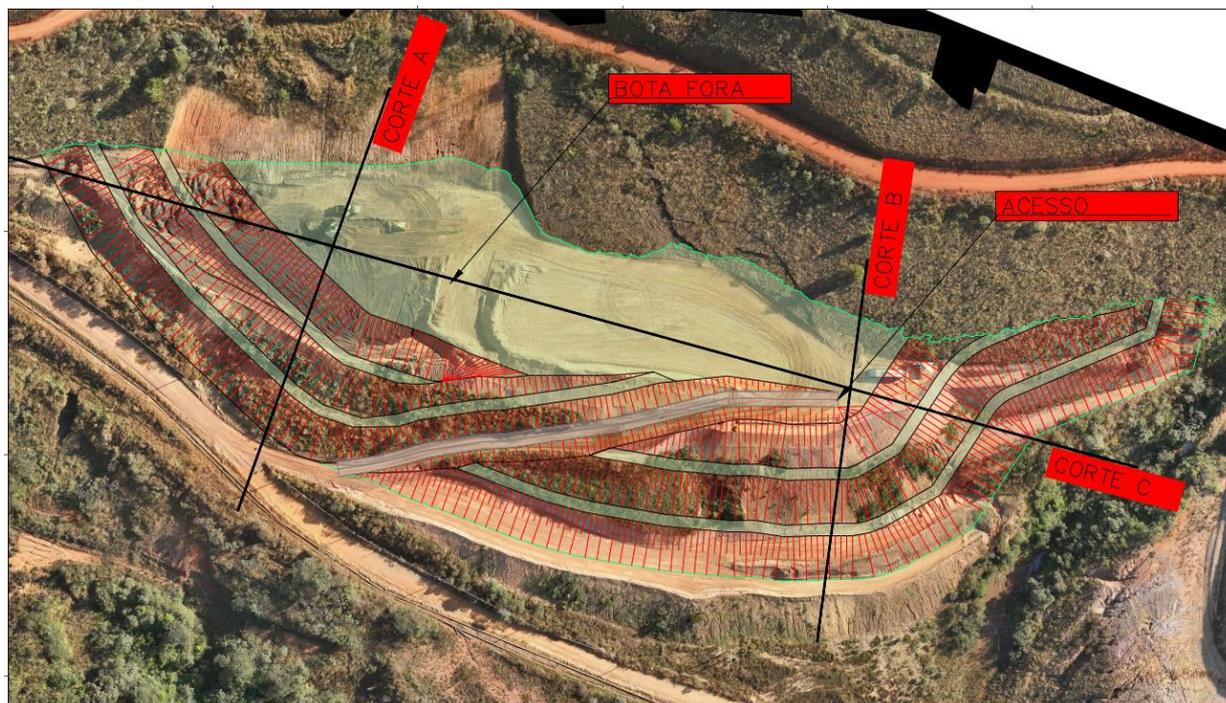
Figura 37 - Arranjo geométrico da ADME de Forquilha V (outubro/24).

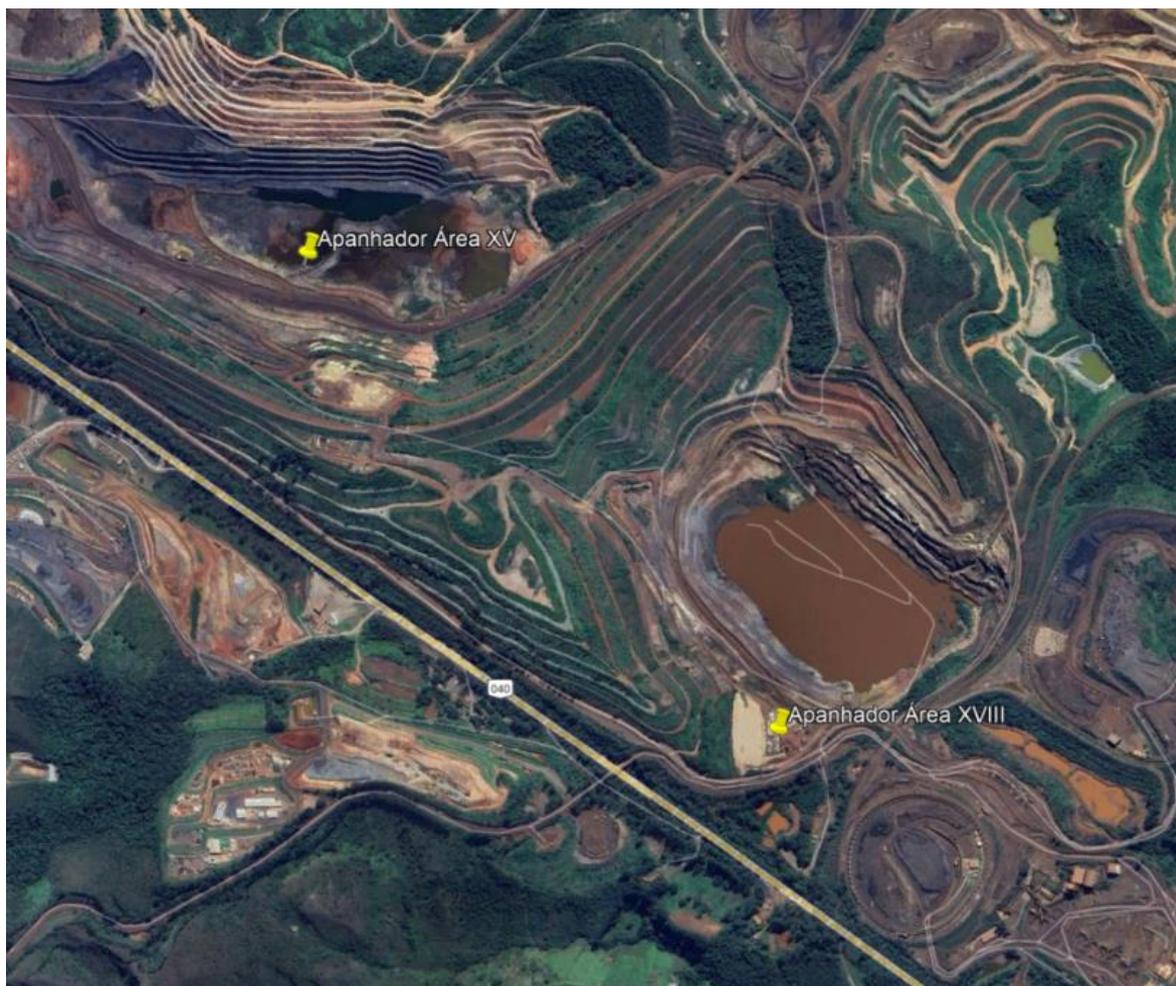
Figura 43 - Localização do Apanhador de água para aspersão - Área XV e Área XVIII.

A emissão de particulados é controlada através de aspersão nos acessos às obras, a qual é realizada por caminhões-pipa. No período foram mobilizados e dedicados 4 caminhões-pipa pela empresa contratada Construtora Aterpa, responsável pela execução das atividades de descaracterização de Forquilha I. A captação de água para atividade de aspersão é realizada no apanhador localizado na Área XV, conforme Figura 43 apresentada a seguir. A Vale informa que no período foi instalado um apanhador na Área XVIII para umectação de vias.

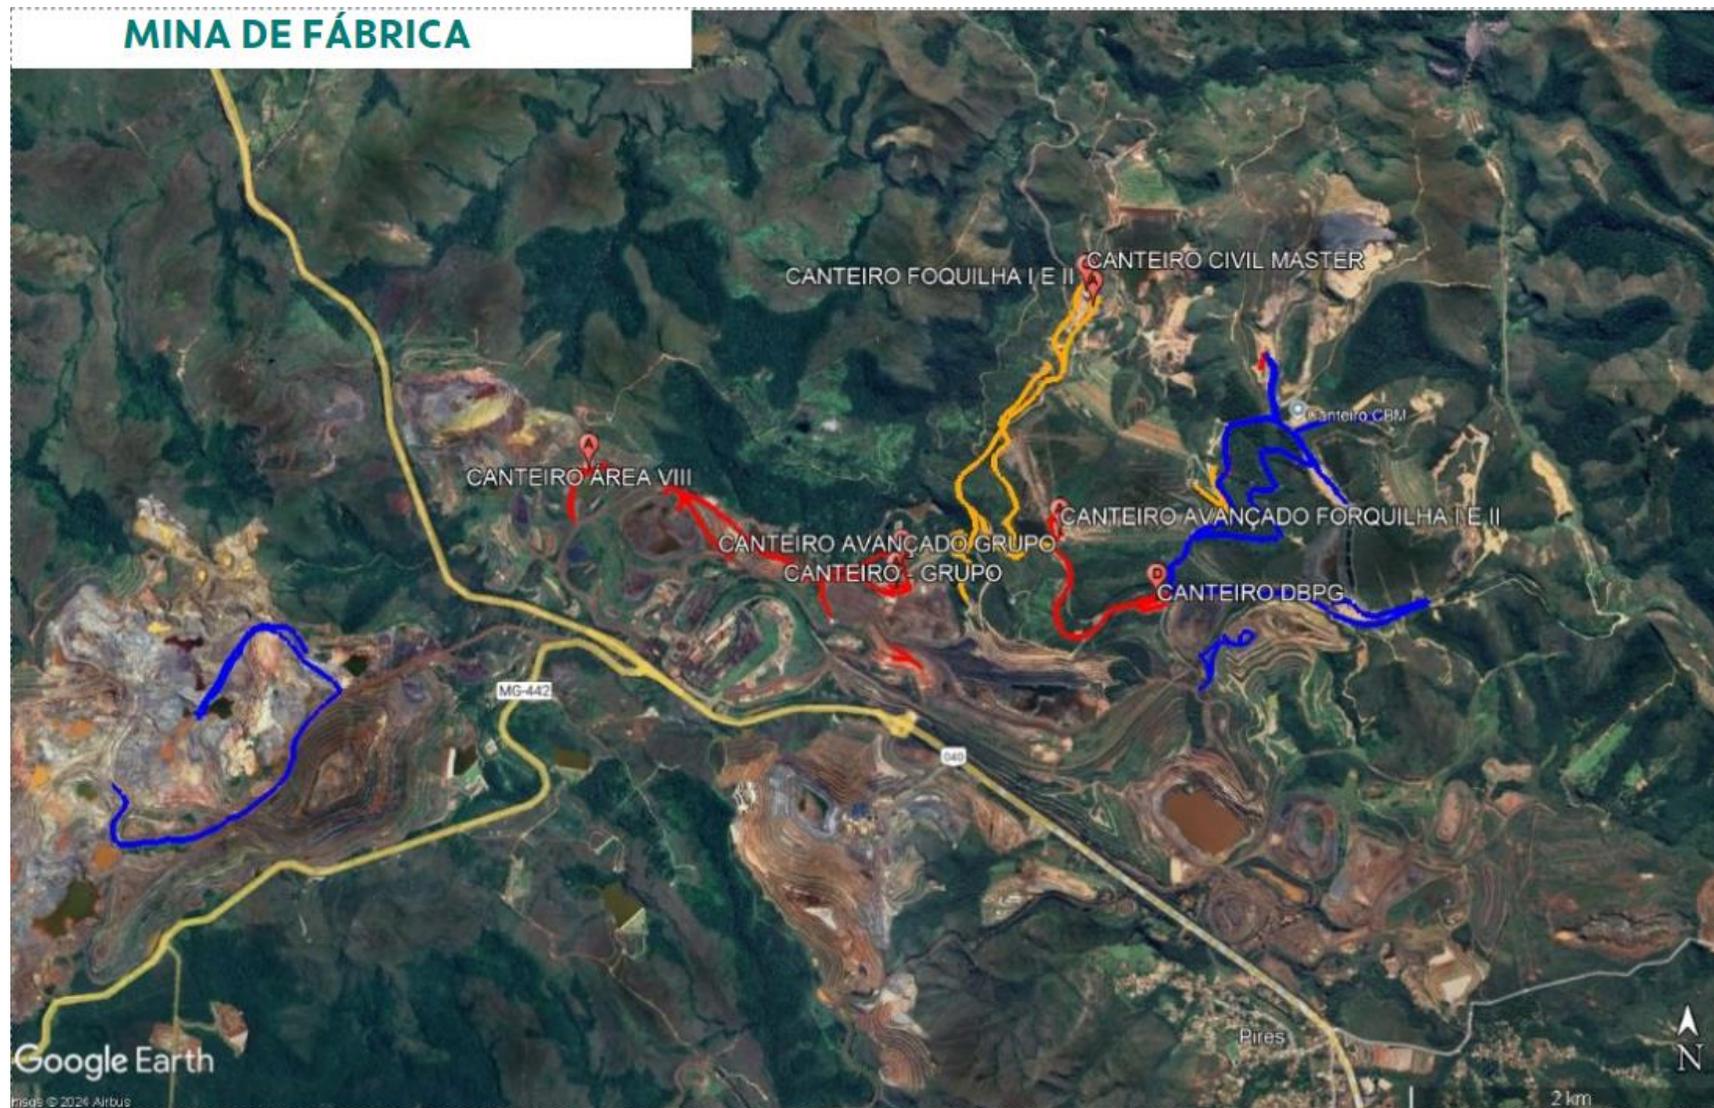
Figura 52 - Rotograma atualizado para aspersão dos acessos às obras do Complexo de Mina de Fábrica. Fonte: Vale, outubro de 2024.

A definição do rotograma é baseada nos acessos utilizados, priorizando aqueles não pavimentados. O rotograma é uma prática adotada para melhorar gestão dos recursos de caminhão pipa e, por consequência, gestão de particulados provenientes das frentes de obras. É importante ressaltar que o rotograma é um documento dinâmico e sujeito a modificações com base nas condições climáticas do dia ou na disponibilidade dos recursos. Esses ajustes são realizados de forma a garantir que os resultados não sejam comprometidos. A equipe de implantação e meio ambiente definiu um rotograma para melhorar as condições de aspersão das vias e otimizar as atividades dos caminhões pipa, reduzindo intervalos de

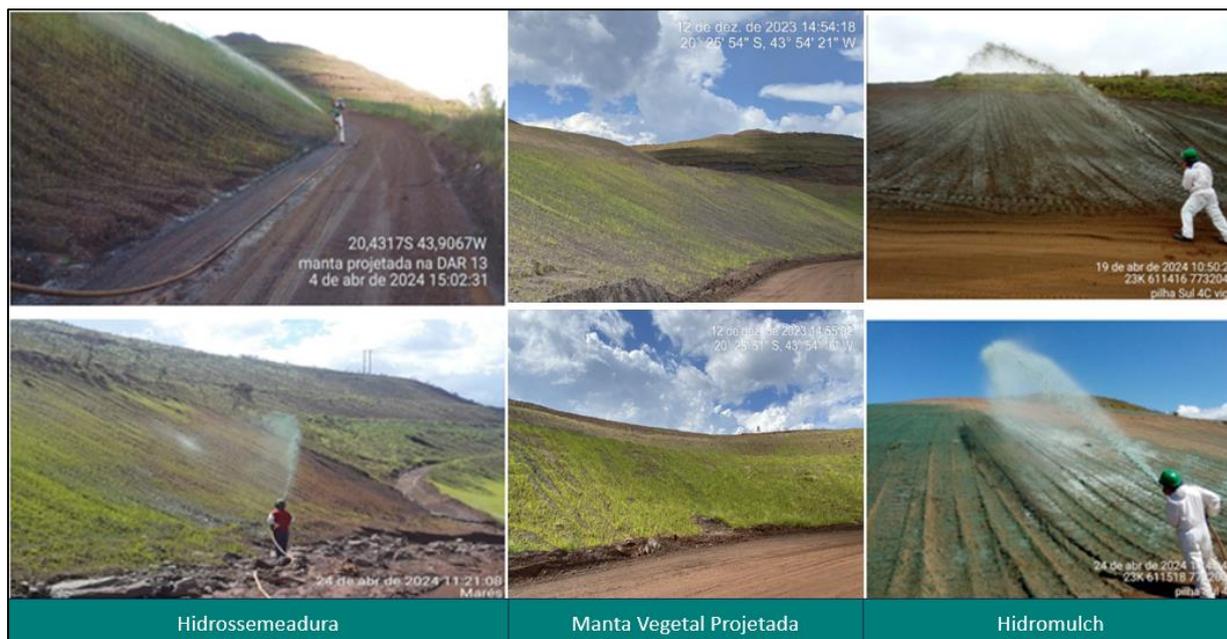
Figura 53 - Hidrossemeadura e Manta Vegetal Projetada, bem como Hidromulch. Fonte: Vale, 2024.

Hidrossemeadura e Manta Vegetal Projetada é o processo utilizado para proporcionar uma cobertura vegetal e para reforço para mitigação de emissão de particulado, utilizando mix de sementes nativas composto por espécies de gramíneas e leguminosas (esta tem a função de fixar nitrogênio no solo) e mulch composto de fibras vegetais e orgânicas (pigmentado ou não), mais adesivos/ aglutinante, macros e micro nutriente, adubo e água.

Hidromulch: No período de seca aplicamos o hidromulch nas áreas definidas no plano de seca e nas áreas liberadas pela operação que não tenha operação neste período e tenham potencial de gerar particulado (poeira) estando elas acabadas ou não, com a finalidade de mitigarmos as fontes de geração do impacto de emissão de particulado, insumos utilizados: mulch composto de fibras vegetais e orgânicas (pigmentado ou não), mais adesivos/ aglutinantes, adubo e água.

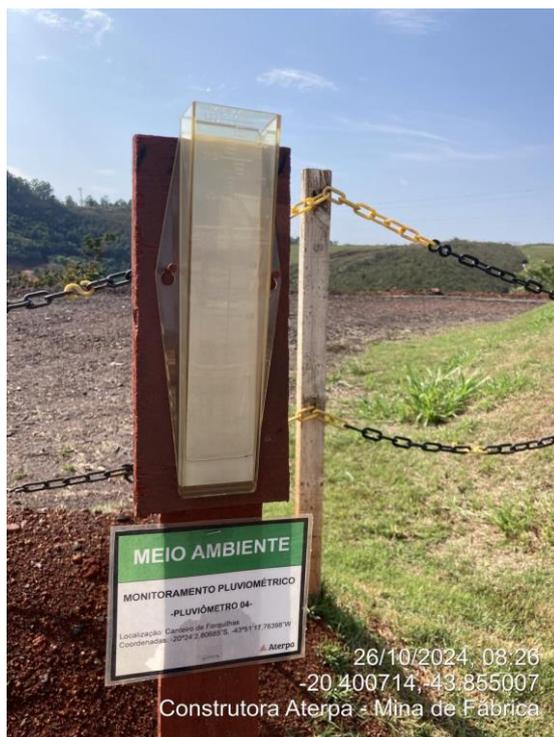
Figura 57 - Pluviômetro do canteiro de obras da construtora Aterpa (Canteiro Forquilhas). Vale, 2024.

Em relação às informações dos pluviômetros anteriormente informados, a Vale informa que as estações foram instaladas.

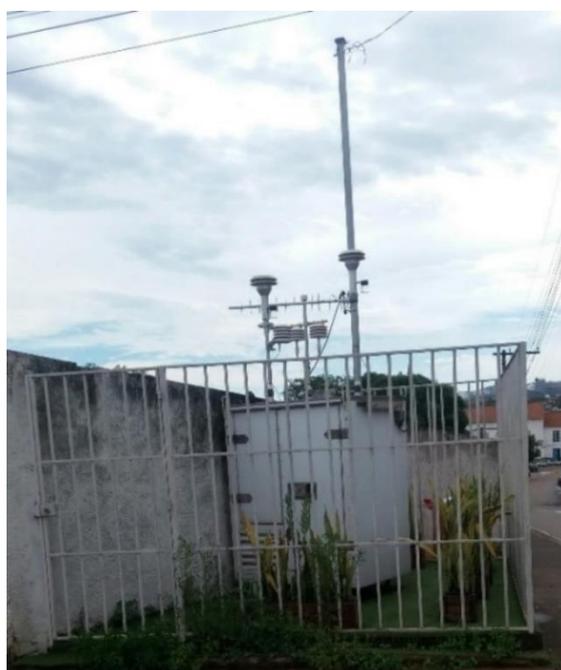
Figura 64 - Estação de monitoramento de Qualidade do Ar - Matriz. Fonte: Vale, 2024

O ponto de monitoramento sob responsabilidade da Vale, que monitora o parâmetro de PM_{2,5}, é denominado “Estação Matriz”, o qual fica localizado no centro do município de Congonhas nas proximidades da Igreja Matriz. Na Figura 64 encontra-se o registro fotográfico da estação e no Figura 65 encontra-se o mapa com a localização do referido ponto de monitoramento.

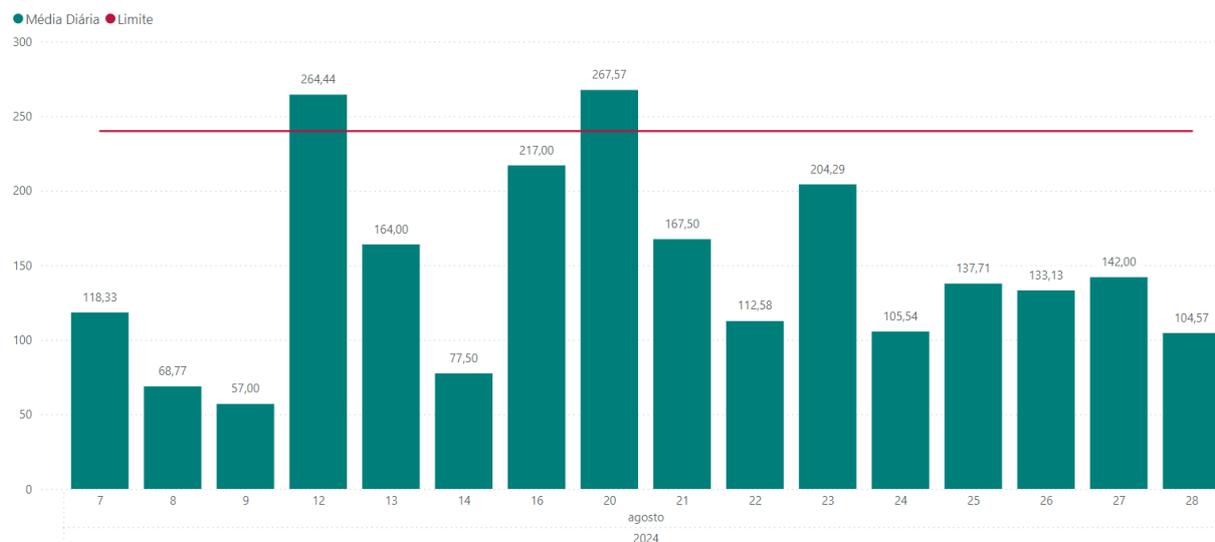
Figura 71 - Monitoramento da Qualidade do Ar na Estação Mota (PTS), média diária em (µg/m³), em agosto de 2024 (Fonte: Vale, 2024).

Os resultados das medições de qualidade do AR, para os parâmetros PTS e MP10 na Estação Mota efetuadas no período correspondente ao presente relatório são apresentados na **Figura 70** até **Figura 75**.

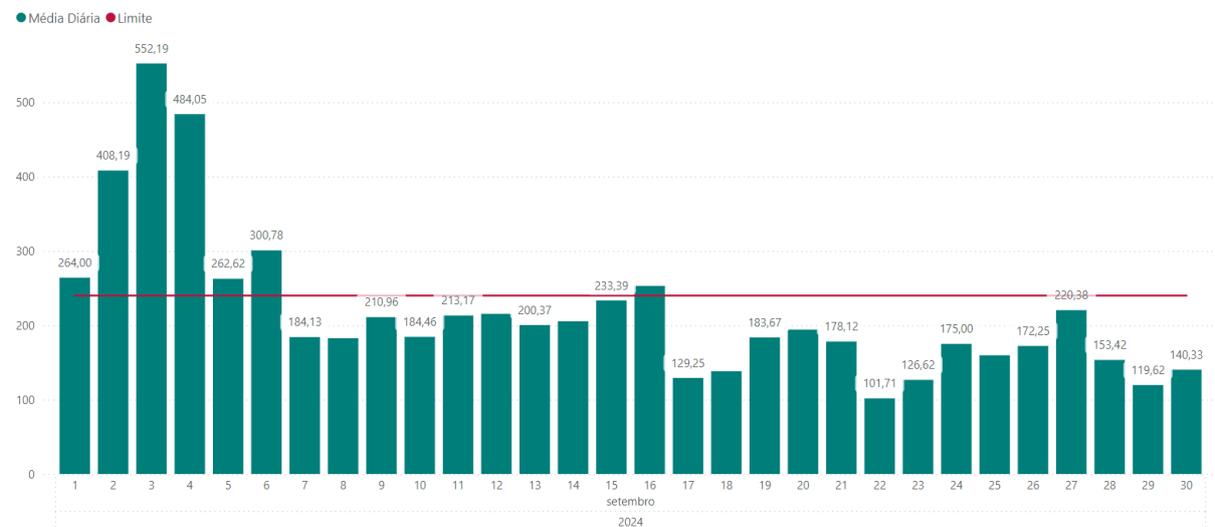
Figura 78 - Monitoramento da Qualidade do Ar na Estação Pires (PTS), média diária em (µg/m³), em setembro de 2024 (Fonte: Vale, 2024).

Na Estação Pires, conforme resultados apresentados nos gráficos acima, no período de julho a setembro de 2024, foi constatado 59% de conformidade nos monitoramentos realizados para o parâmetro de PTS. Considerando o parâmetro de PM10 monitorado nessa mesma estação, para o ciclo reportado tem-se 84% de conformidade.

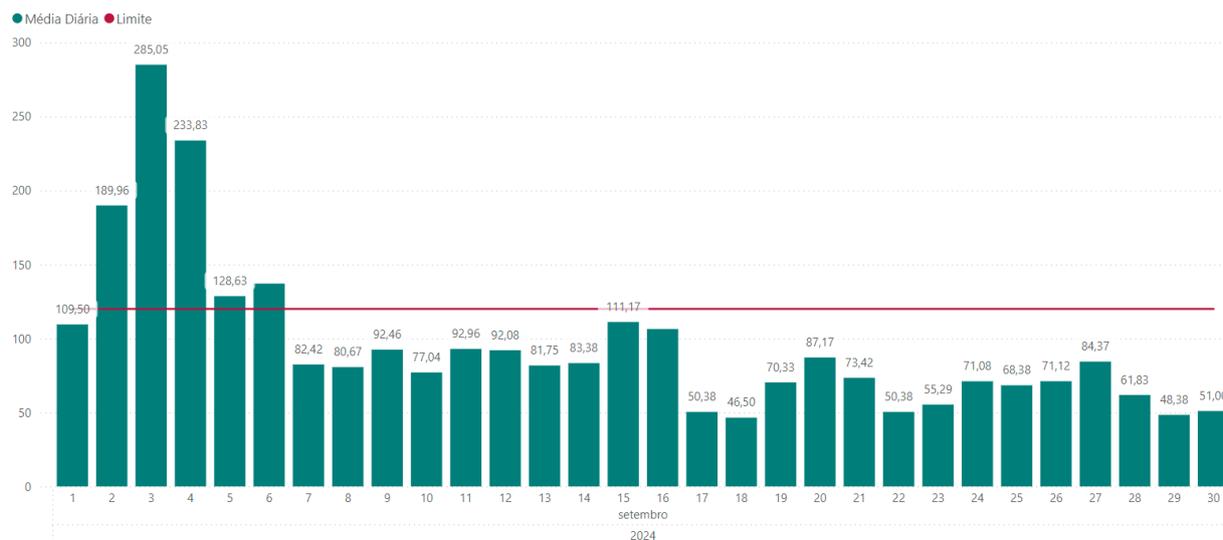
Figura 81 - Monitoramento da Qualidade do Ar na Estação Pires (PM10), média diária em (µg/m³), em setembro de 2024 (Fonte: Vale, 2024).

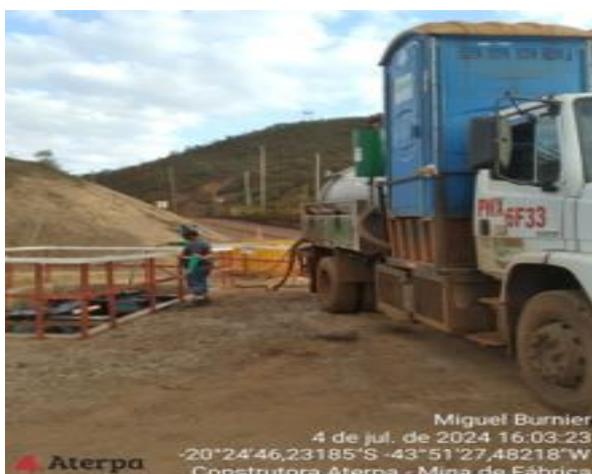
Figura 84 - Manutenção dos banheiros químicos disponíveis nas frentes de obra. Vale, Julho de 2024.

A limpeza dos banheiros hidráulicos e esgotamento das caixas estanques é realizada periodicamente (Figura 84 até Figura 87). Os efluentes sanitários são succionados por caminhões de sucção e o tratamento é realizado externamente por empresa licenciada – HB Locações Ltda.

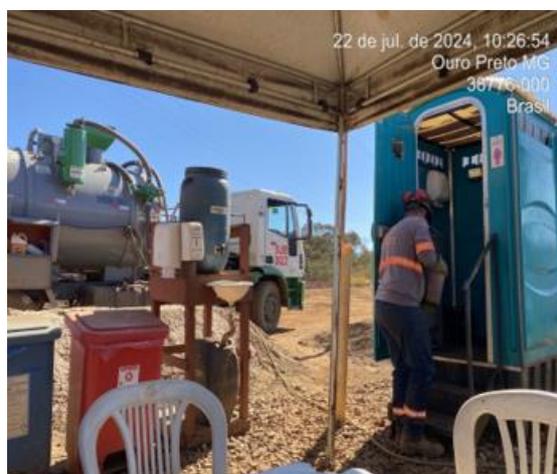
Figura 85 - Limpeza de banheiros químicos por caminhão sucção. Vale, Julho de 2024.

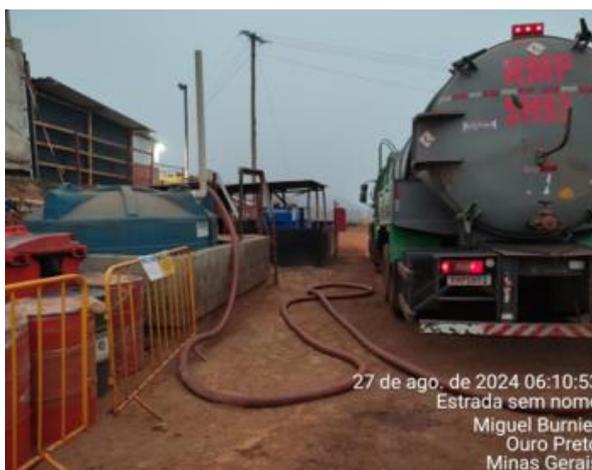
Figura 86 - Limpeza tanque séptico canteiro central Forquilhas. Vale, agosto de 2024.

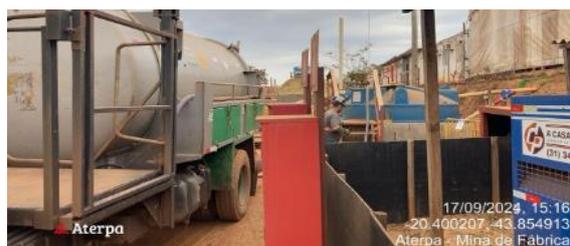
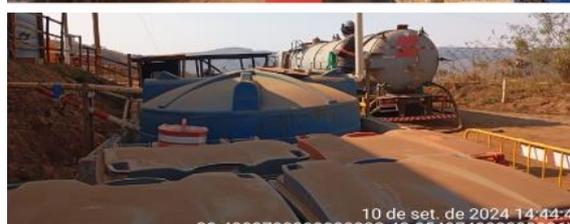
Figura 87 - Sucção de efluente sanitário armazenado nos tanques sépticos. Vale, setembro de 2024.

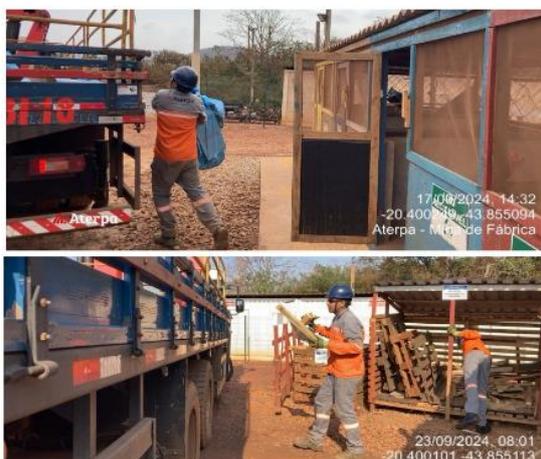
Figura 92 - DIR para armazenamento temporário de resíduos no canteiro de Forquilha I e II. Vale, julho de 2024.

acompanhada pelo documento interno da Vale, denominado MID – Manifesto Interno Descartáveis. A seguir, (Figura 92 até Figura 95) seguem registros dos controles de resíduos nas frentes de serviços.

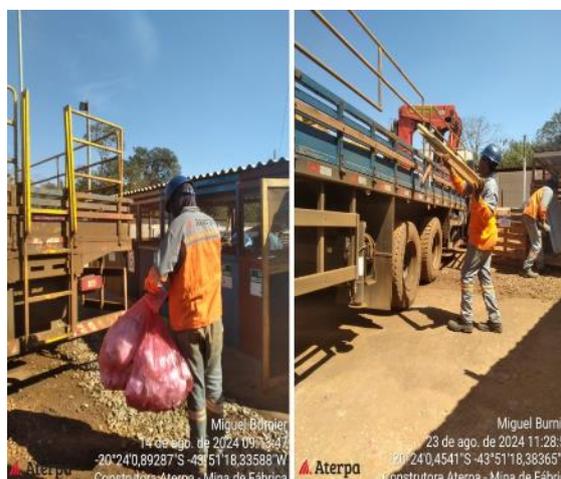
Figura 93 - Coleta de resíduos para destinação interna. Vale, agosto de 2024,

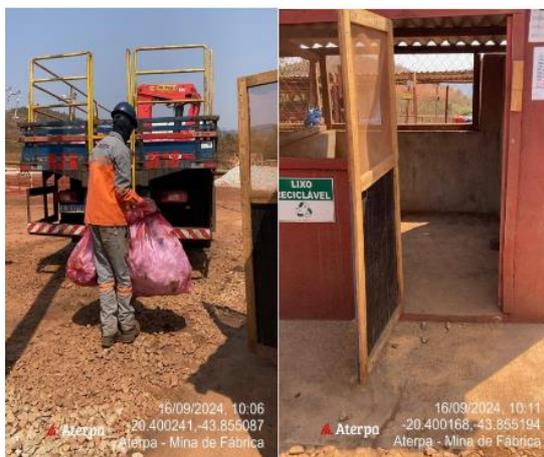
Figura 94 - Recolhimento para o transporte interno de resíduos até o CMD. Vale, setembro de 2024.

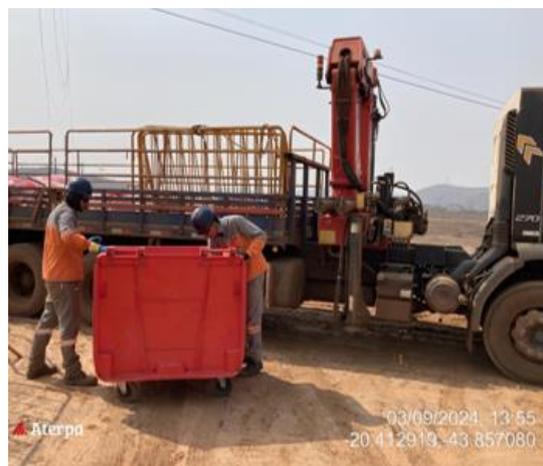
Figura 95 - Rotina de limpeza coletores de resíduos. Vale, setembro de 2024.

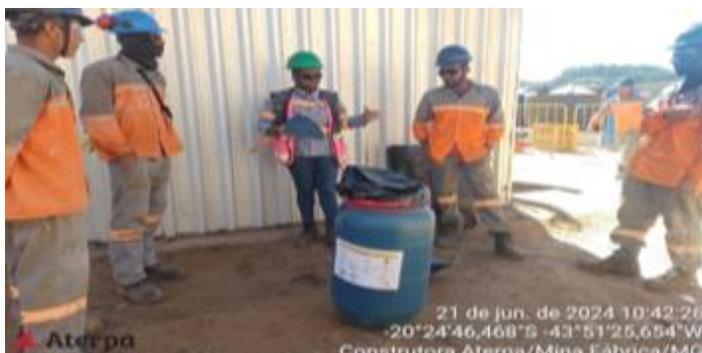
Figura 96 - DSS prático uso do Kit ambiental nas frentes de obra. Vale, 2024.

As fotos a seguir (Figura 96 e Figura 97) apresentam a visão dos kits de emergência no canteiro de obras de apoio as atividades complementares à descaracterização de Forquilha I.

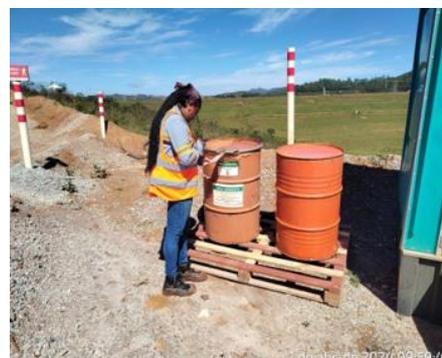
Figura 97 - Inspeção no Kit Mitigação (Kit Ambiental). Vale, 2024.

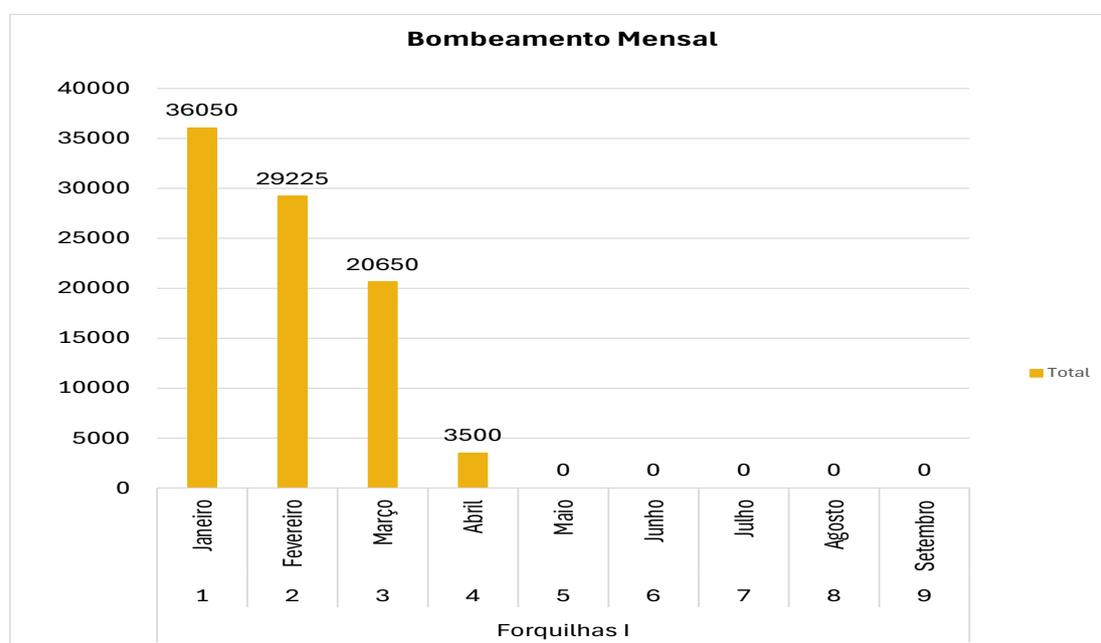
Figura 98 - Histórico dos bombeamentos da barragem de Forquilha I. Fonte: Vale, 2024.

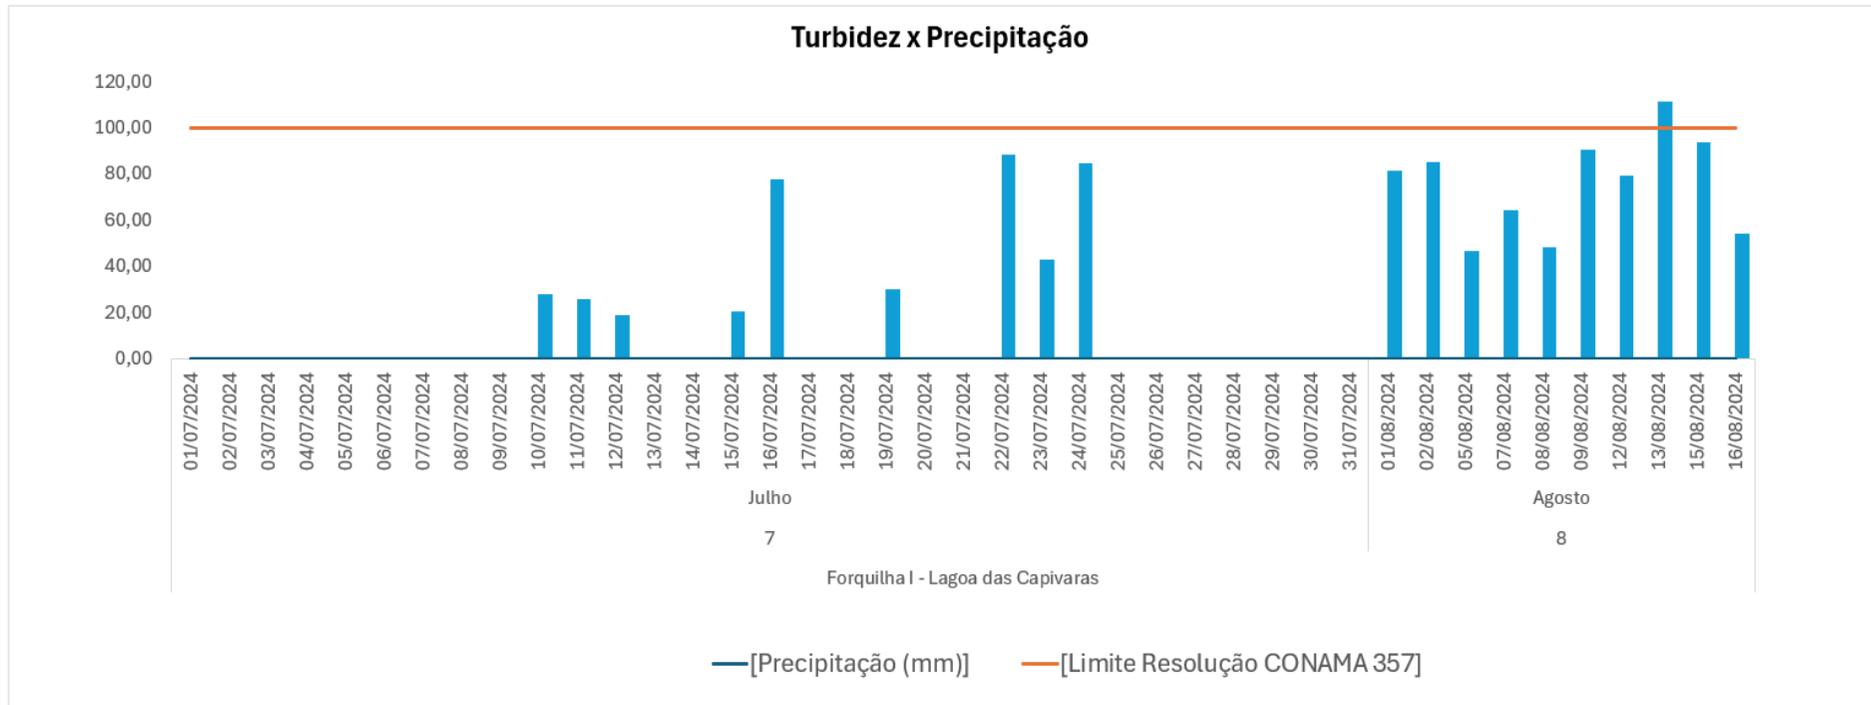
Figura 99 - Monitoramento do parâmetro turbidez oriundo do bombeamento da Lagoa das Capivaras – Barragem de Forquilha I – no período de julho e agosto de 2024.

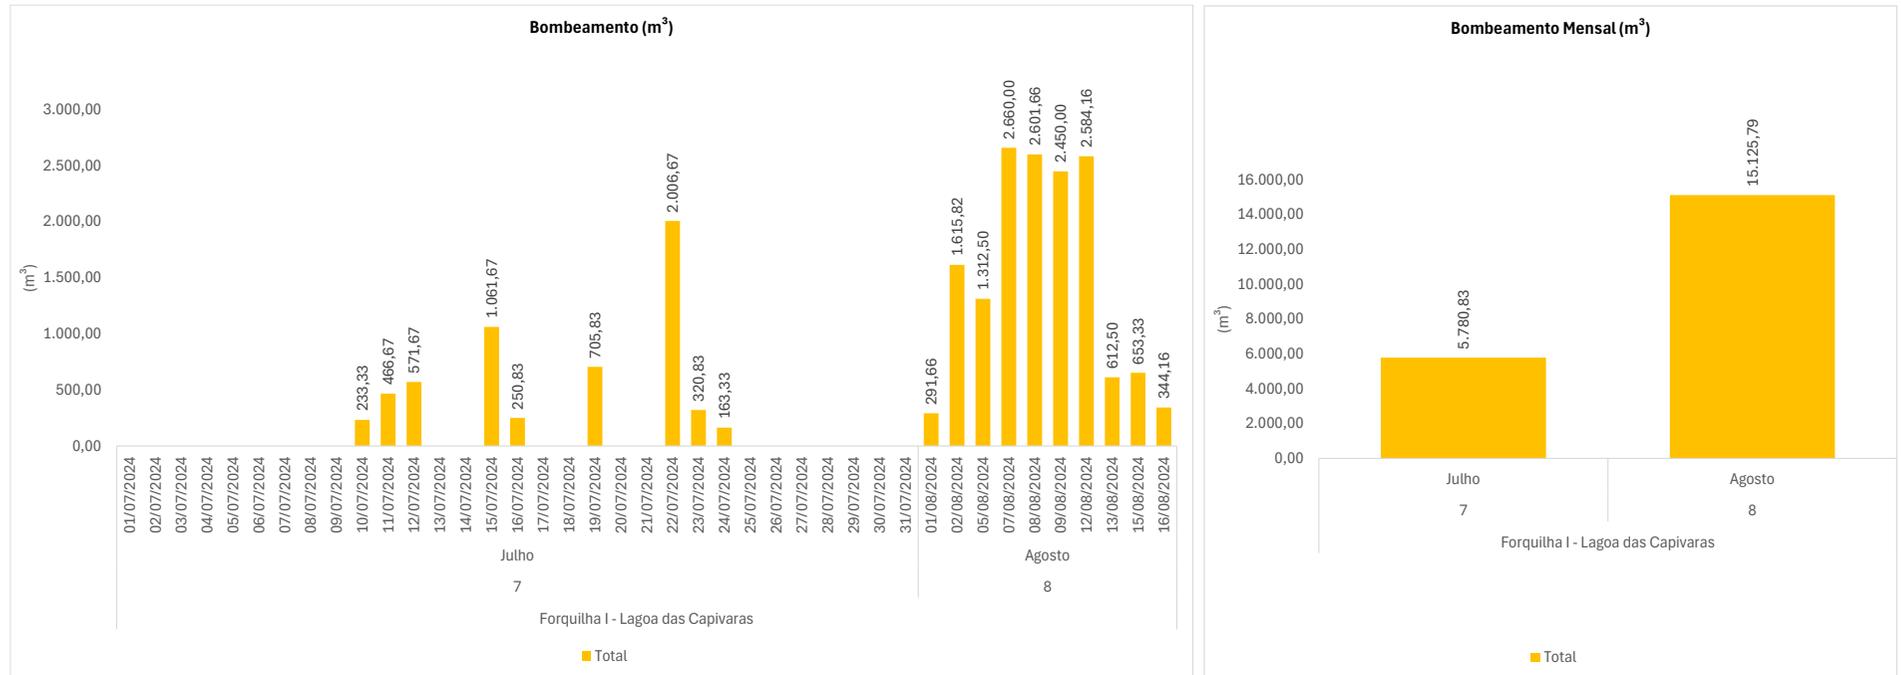
**Figura 100 - Volume bombeado da Lagoa das Capivaras – Barragem de Forquilha I – no período de julho e agosto de 2024 (data corte: 24/07/2024).
Fonte: Vale, 2024**

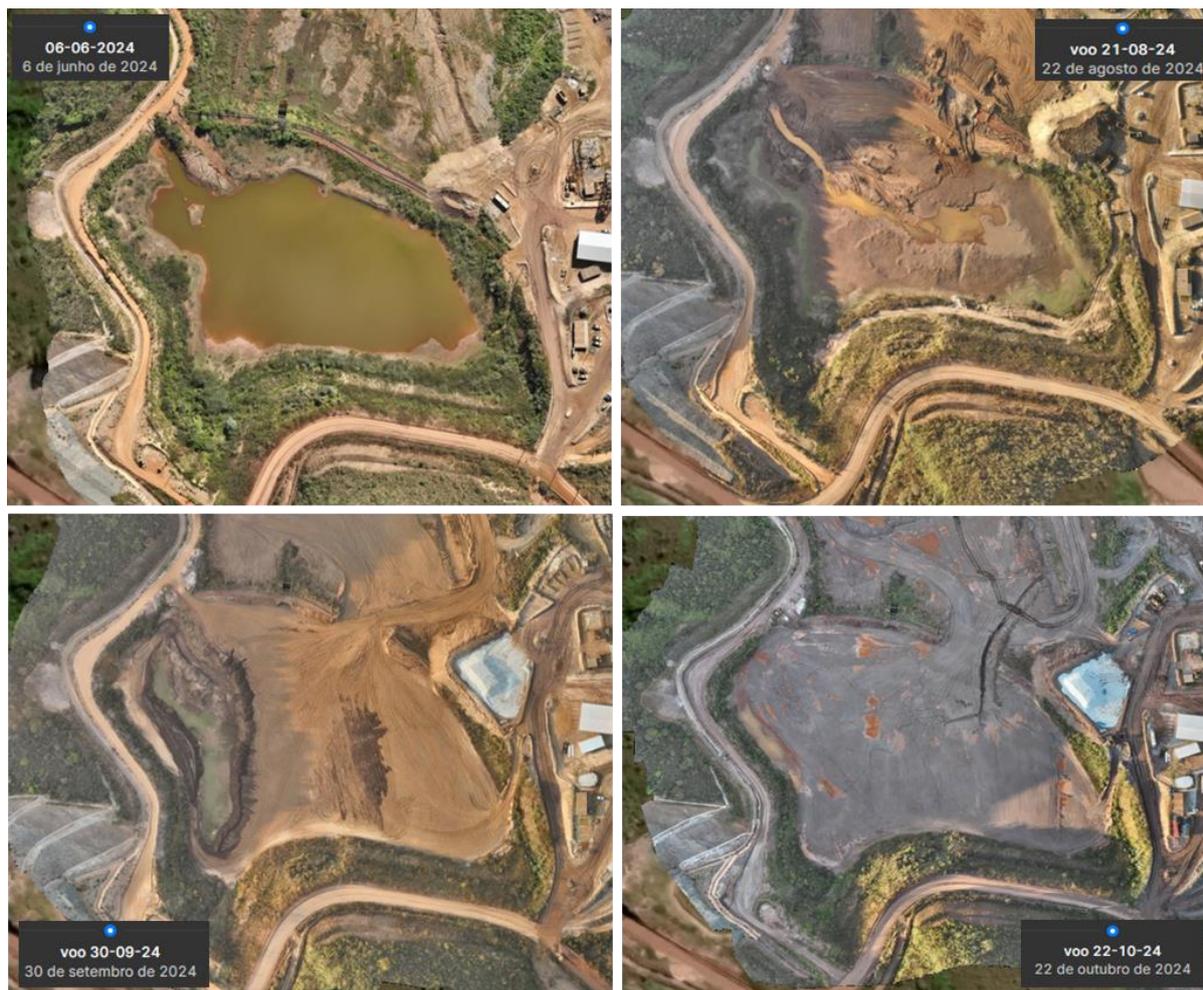
Figura 101 - Mosaico de ortofotos - Evolução das intervenções realizadas na Lagoa das Capivaras

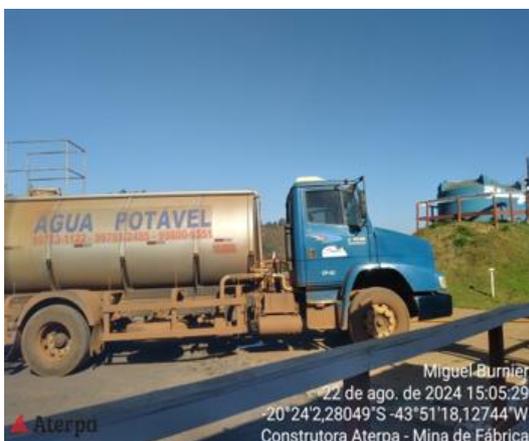
Figura 104 - Abastecimento de água potável com caminhão pipa no Canteiro de Forquilhas. Fonte: Vale, agosto, 2024.

Considerando a avaliação de qualidade de água para consumo humano, o fornecimento de água potável é realizado através de empresas terceirizadas, e o abastecimento se dá por caminhões-pipa específicos e dedicados para esta finalidade. Os caminhões-pipa abastecem o reservatório de água que é distribuído para os pontos de bebedouros e instalações sanitárias no canteiro de obras. Os bebedouros das frentes de serviços são abastecidos por galões de água potável (Figura 104 até Figura 107).

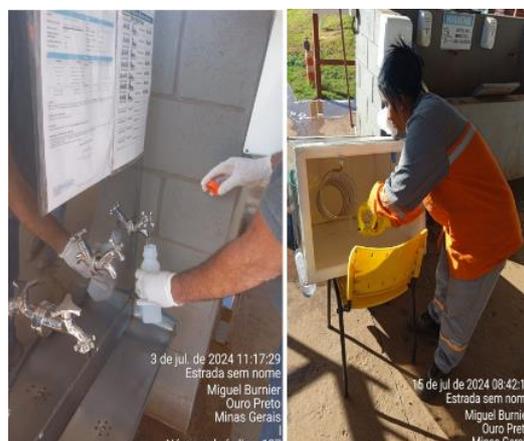
Figura 105 - Coleta de água para Análise de potabilidade no bebedouro no Canteiro Forquilhas. Fonte: Vale, julho 2024.
