RELATÓRIO TRIMESTRAL
PERÍODO: AGOSTO A OUTUBRO DE 2024

BARRAGEM FORQUILHA I

**OBRAS DE DESCARACTERIZAÇÃO DE BARRAGENS
ALTEADAS PELO MÉTODO DE MONTANTE**

COMPLEXO PARAPEBA, OURO PRETO – MG
PROCESSO SEI 2090.01.0001302/2022-31

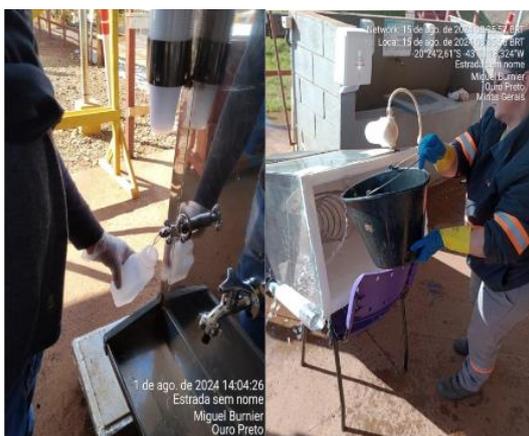
Figura 106 - Coleta de água para Análise de potabilidade no bebedouro no Canteiro Forquilhas. Fonte: Vale, agosto 2024.

Considerando a avaliação de qualidade de água para consumo humano, o fornecimento de água potável é realizado através de empresas terceirizadas, e o abastecimento se dá por caminhões-pipa específicos e dedicados para esta finalidade. Os caminhões-pipa abastecem o reservatório de água que é distribuído para os pontos de bebedouros e instalações sanitárias no canteiro de obras. Os bebedouros das frentes de serviços são abastecidos por galões de água potável (Figura 104 até Figura 107).

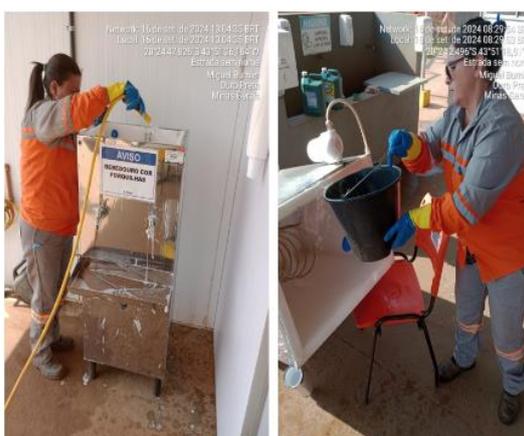
Figura 107 - Coleta de água para Análise de potabilidade no bebedouro no Canteiro Forquilhas. Fonte: Vale, setembro 2024.

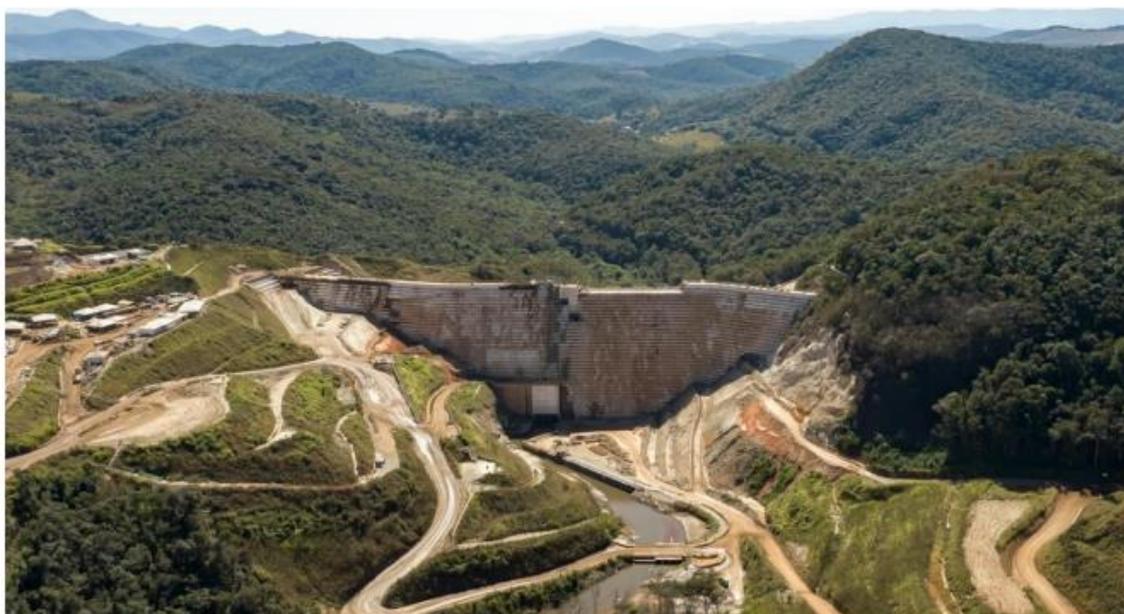
Figura 109 - Estrutura de Contenção a Jusante Fábrica. Fonte: Vale, 2022.
