**RELATÓRIO TRIMESTRAL
PERÍODO: AGOSTO A OUTUBRO DE 2024**

BARRAGEM FORQUILHA III

**OBRAS DE DESCARACTERIZAÇÃO DE BARRAGENS
ALTEADAS PELO MÉTODO DE MONTANTE**

**COMPLEXO PARAPEBA – OURO PRETO / MG
PROCESSO SEI 2090.01.0001310/2022-09**

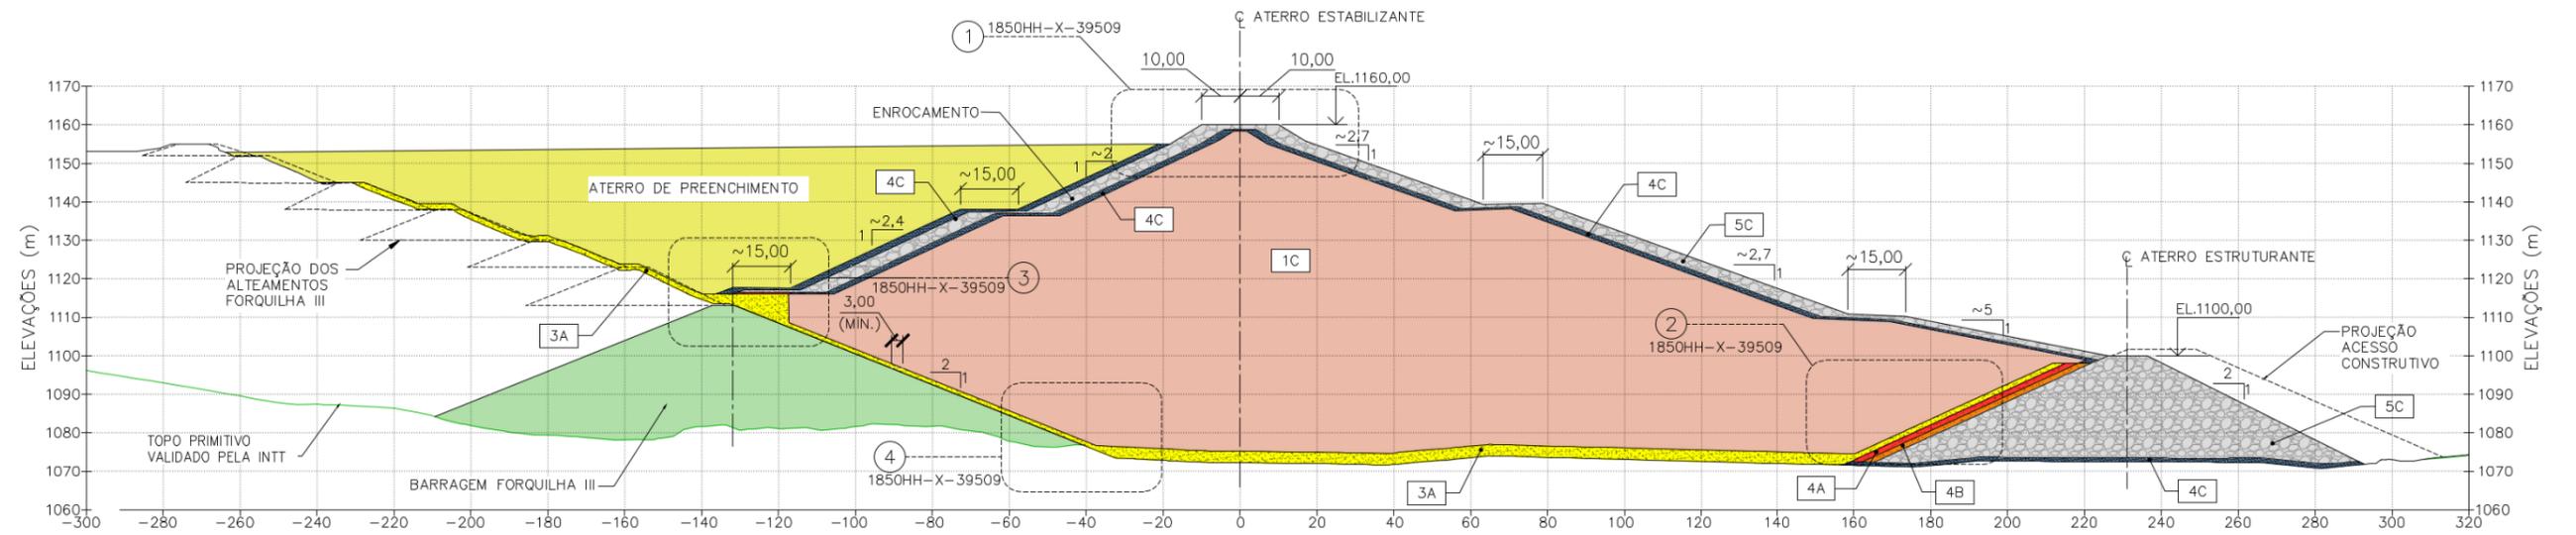
Figura 3 - Aterro de descaracterização, projeto básico 1850HH-X-39506 (Fonte: Intertechne, 2024).

A solução prevê ainda a conformação do reservatório para direcionar as águas superficiais para um canal de descaracterização na ombreira direita. É importante destacar que o sequenciamento considera a construção do aterro estruturante e estabilizante numa altura superior à crista da barragem, de modo a reduzir uma eventual onda advinda do rompimento do barramento.

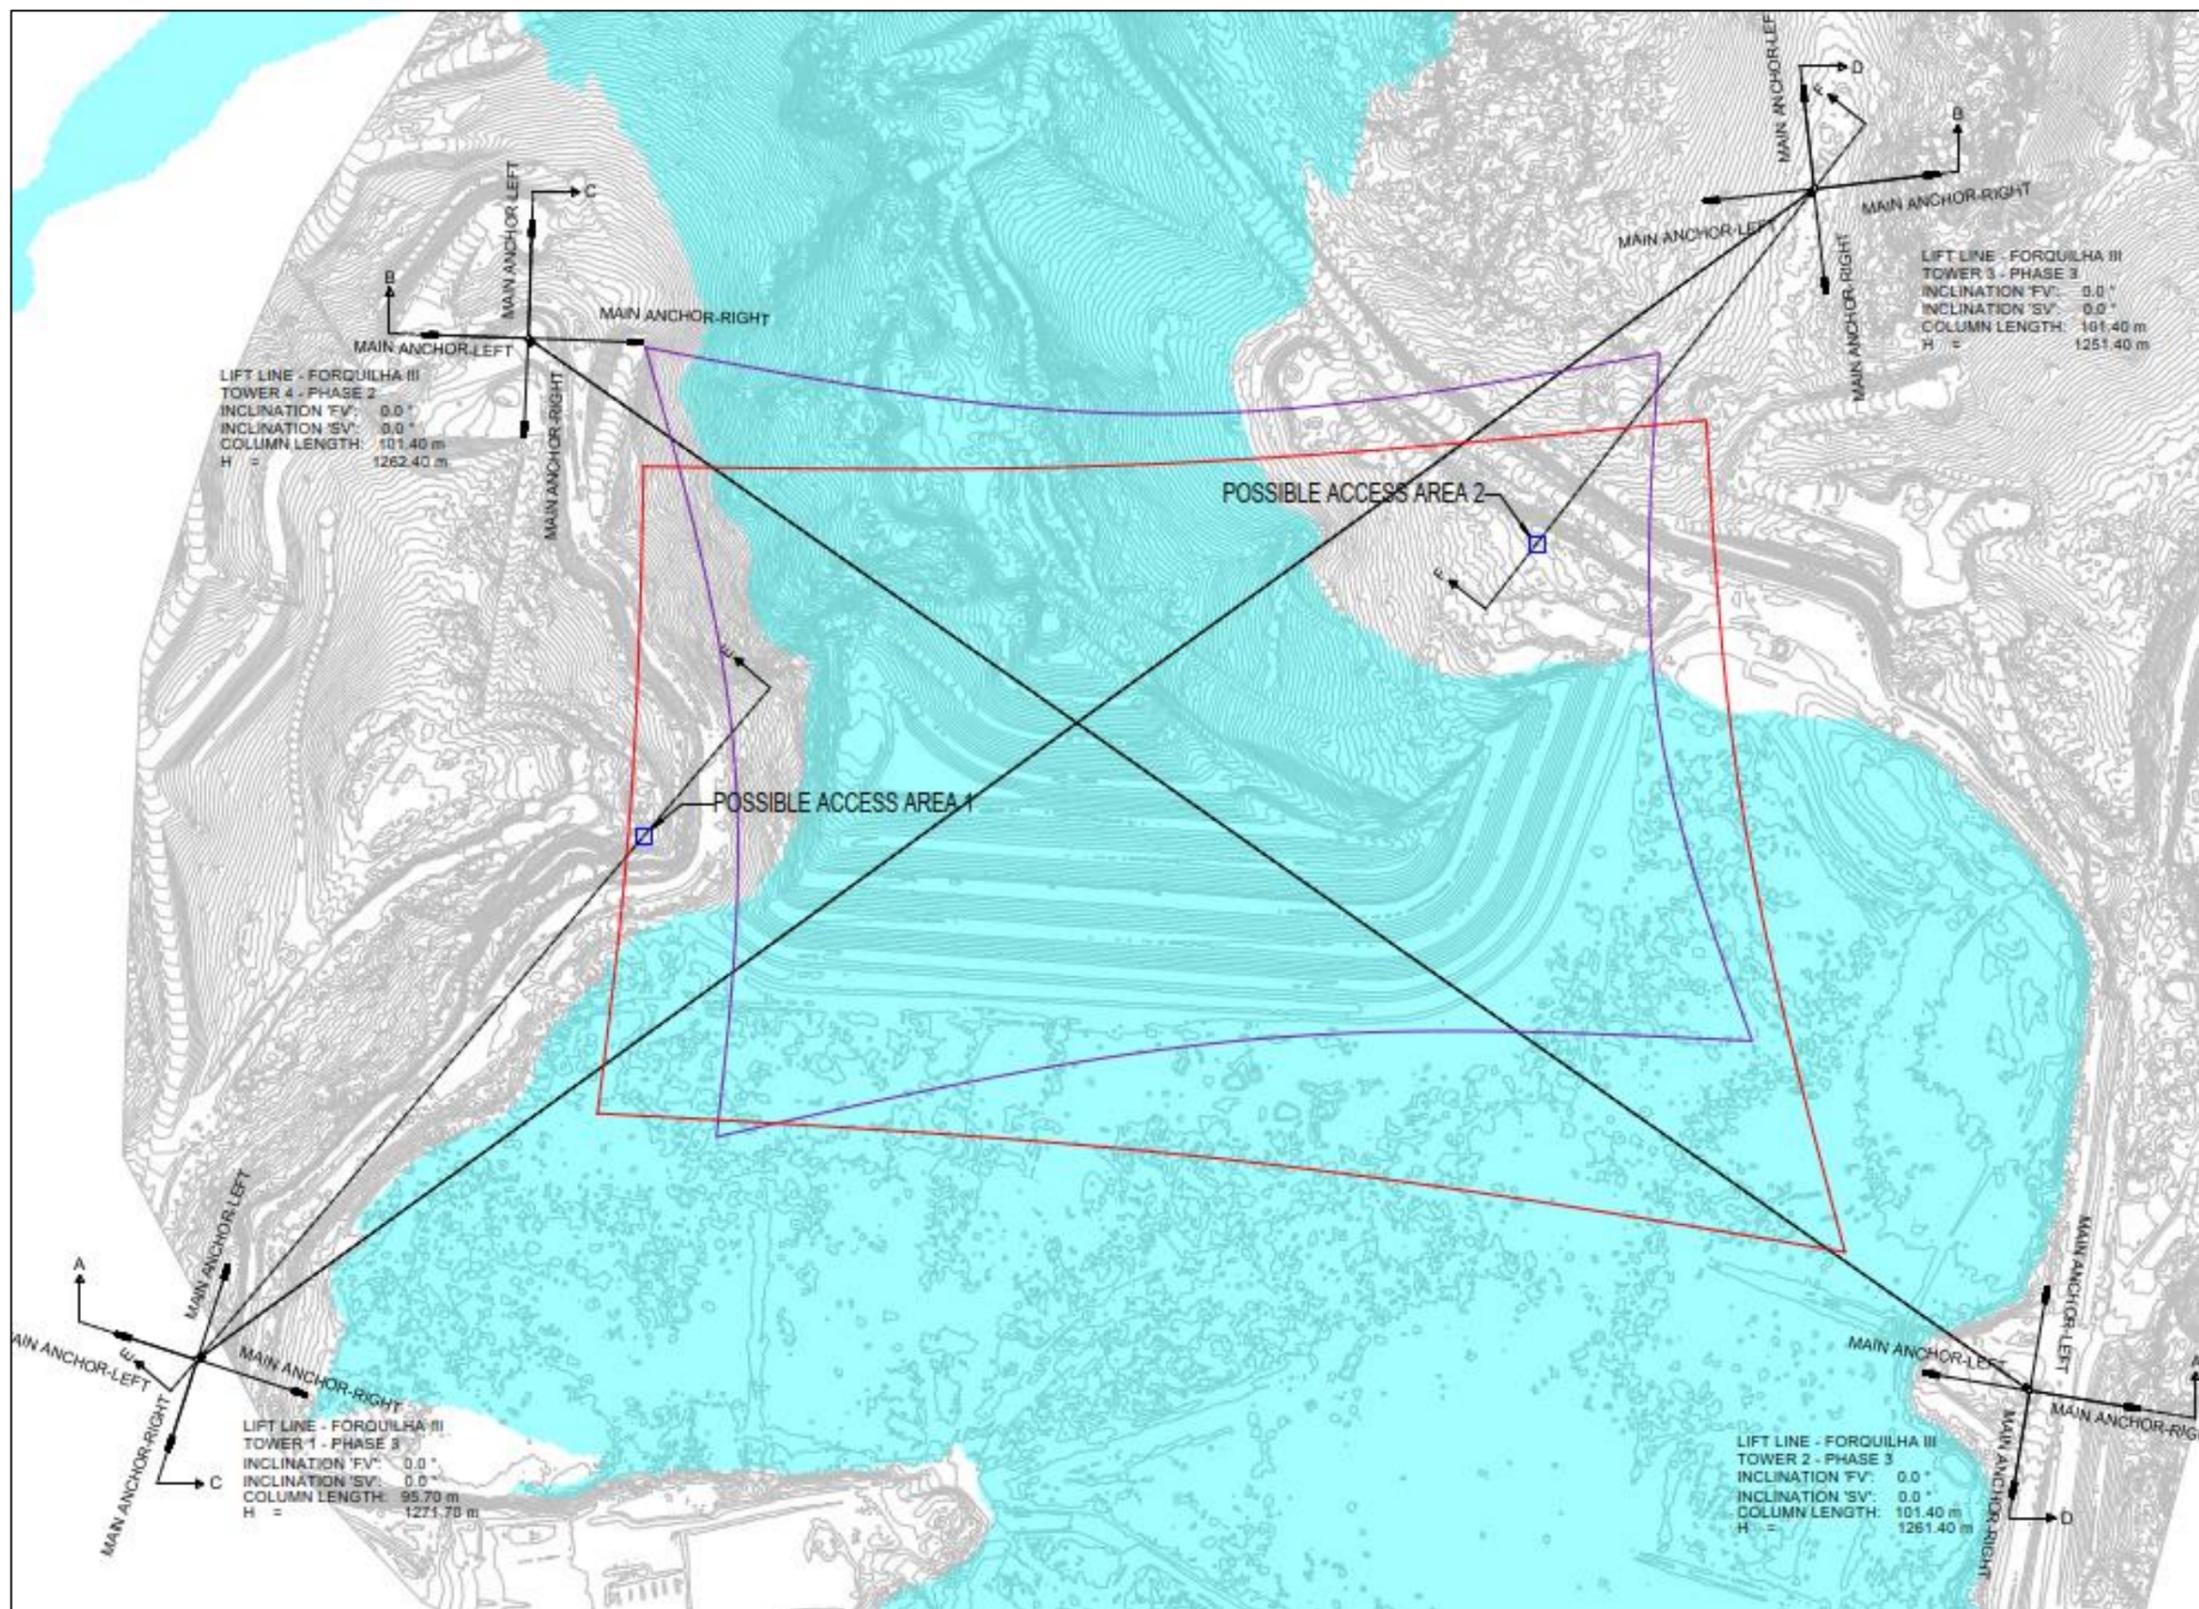
Figura 4 - Arranjo preliminar de implantação do Sistema Lift Line.

A alternativa denominada de Fase 3 do Lift Line Spider que contempla um arranjo abrangendo o maciço existente e o novo aterro de descaracterização, está em fase de desenvolvimento da engenharia conceitual e principalmente em estudo de interferência com os projetos de descaracterização da Barragem de Forquilha III.

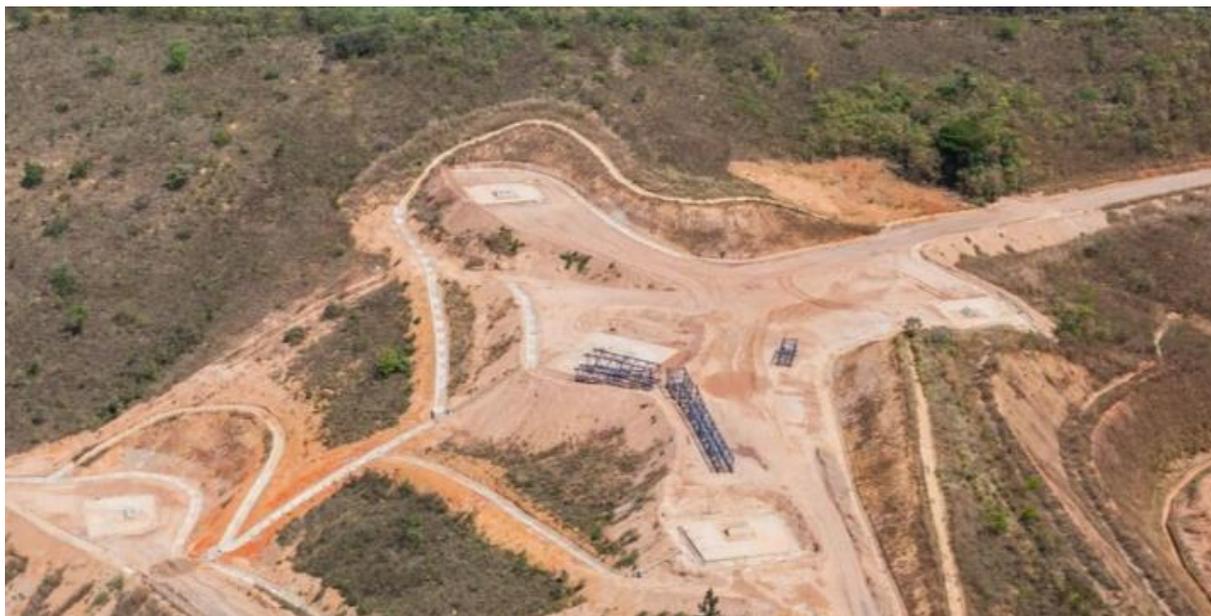
Figura 6 - Obras de implantação das fundações do Lift Line fase 2 – Torre T3 – Ombreira Direita (Outubro/24).

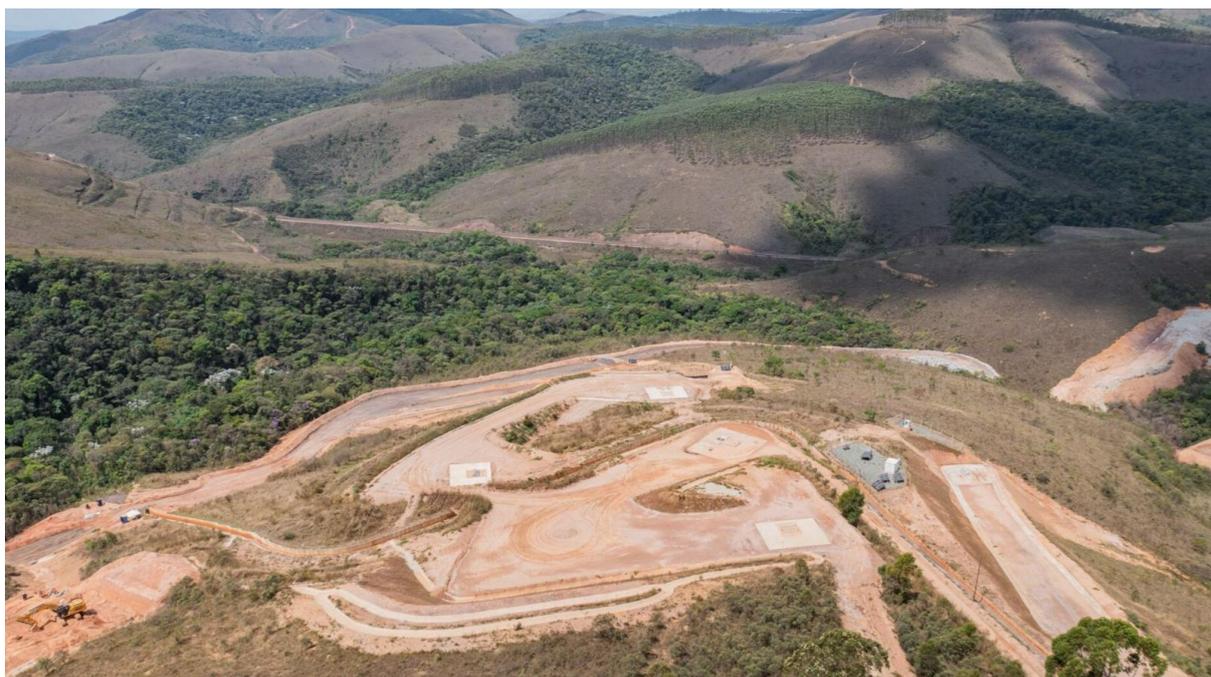
Figura 7 - Obras de implantação das fundações do Lift Line fase 2 – Torre T4 – Ombreira Esquerda (Outubro/24).

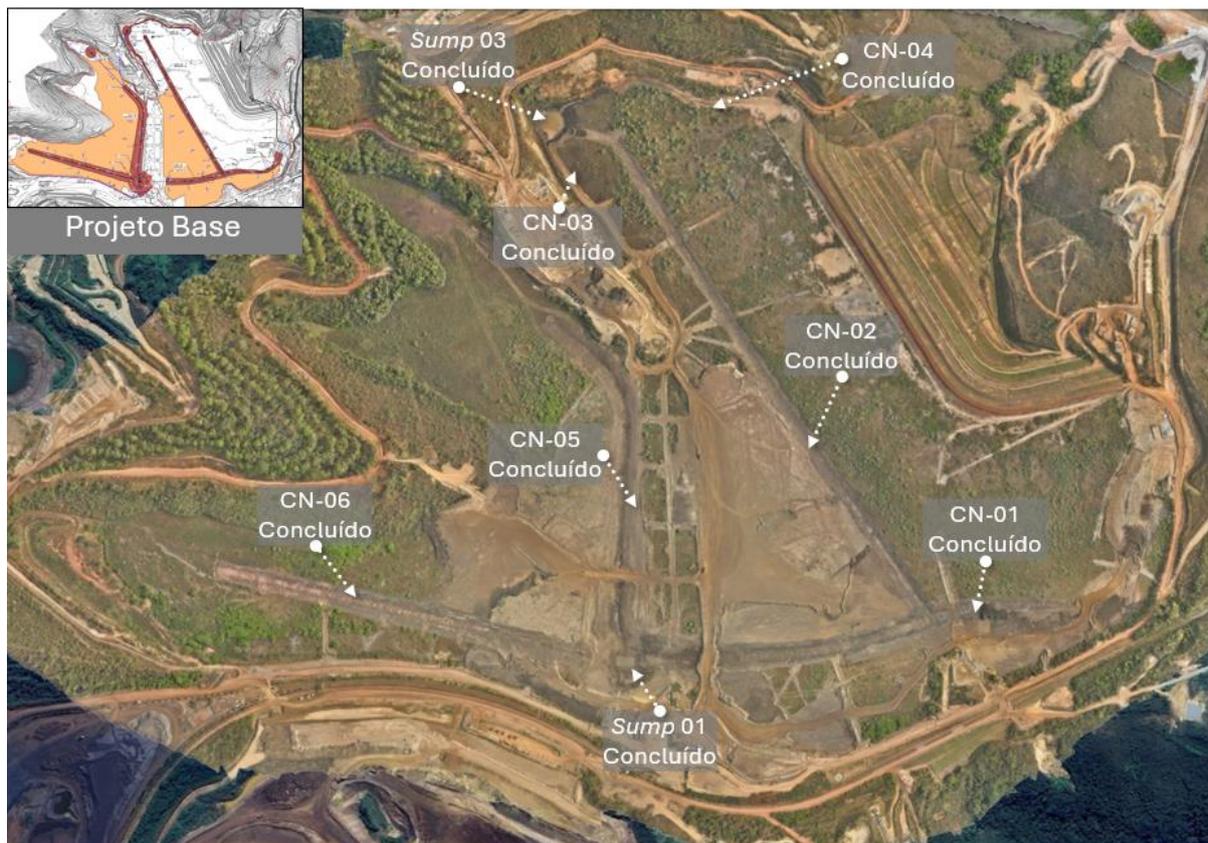
Figura 8 - Execução do PPPC 24/25 FQ III (Outubro/24).

No período deste relatório, houve avanços significativos nas obras do PPPC 24/25 no interior do reservatório de Forquilha III, com execução dos canais e sumps conforme projeto da Intertechne. Importante ressaltar que a conclusão das obras no reservatório foi impactada pela paralisação das atividades no primeiro semestre devido à anomalia do DP-02.

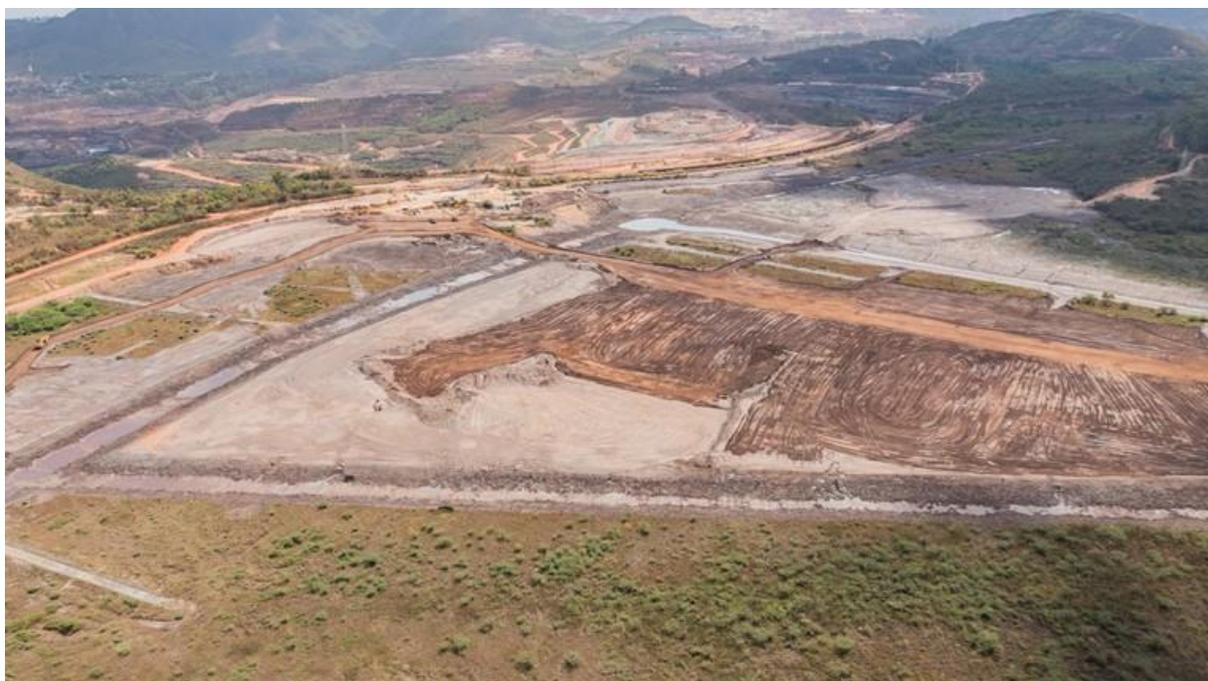
Figura 9 - Execução do PPPC 24/25 (Outubro/24)

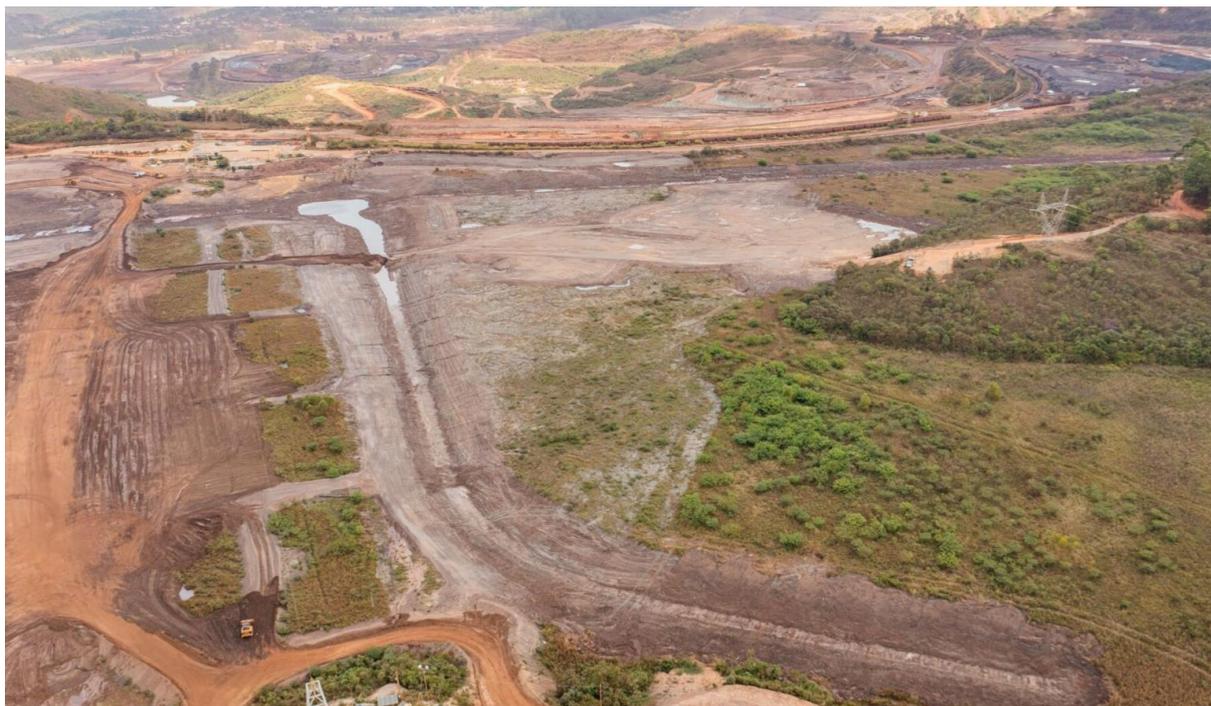
Figura 10 - Execução do PPPC 24/25 – Sump 1 (Outubro/24)

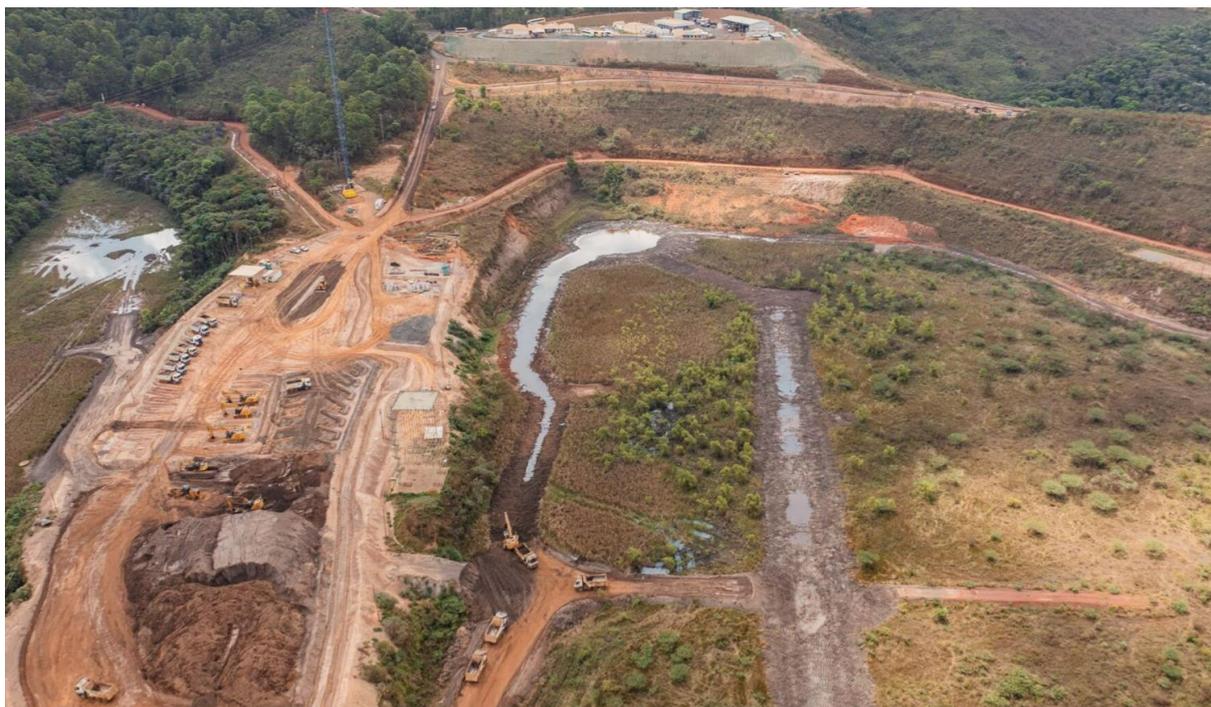
Figura 11 - Execução do PPPC 24/25 (Outubro/24)

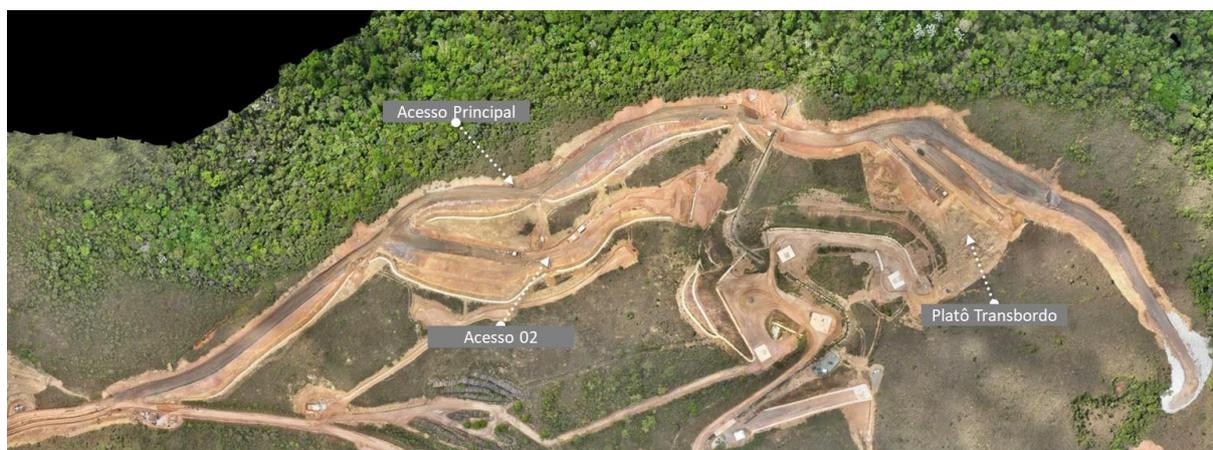
Figura 13 - Visão geral – obras dos acessos construtivos ombreira esquerda. Projeto INTT (Outubro, 2024)

Os avanços dessas atividades estão indicados no cronograma geral do projeto (Figura 13 e Figura 14).

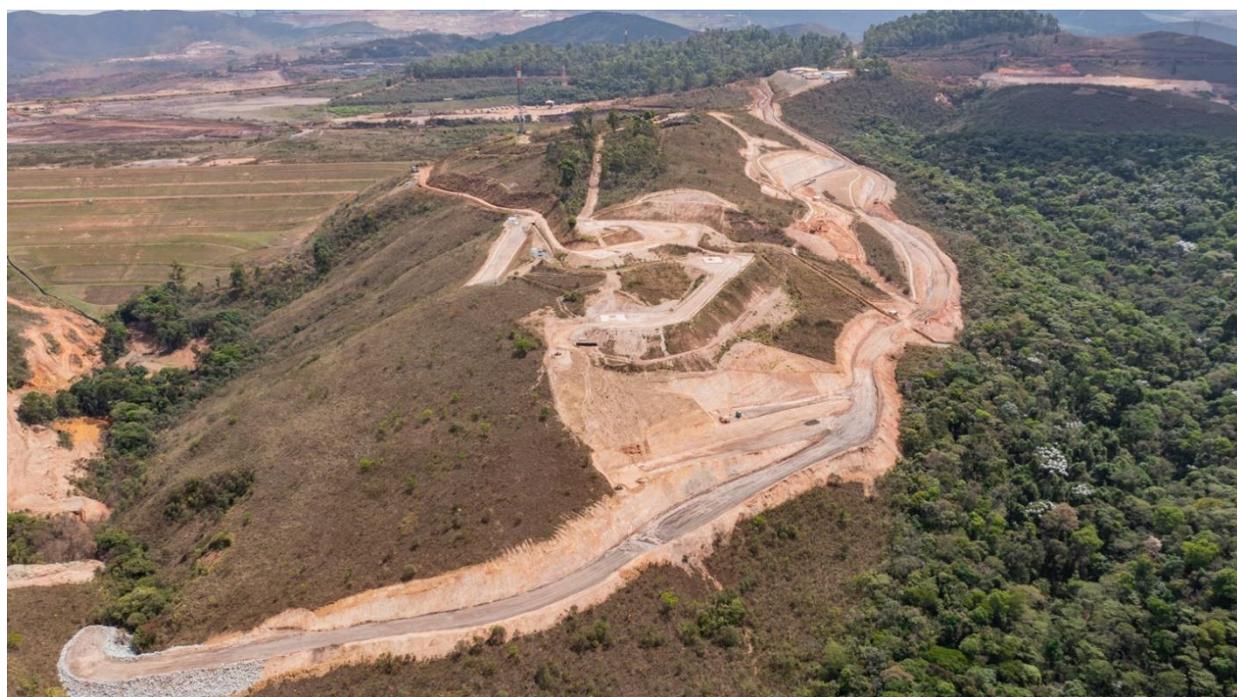
Figura 14 - Visão geral – obras dos acessos construtivos ombreira esquerda. Projeto INTT (Outubro, 2024)

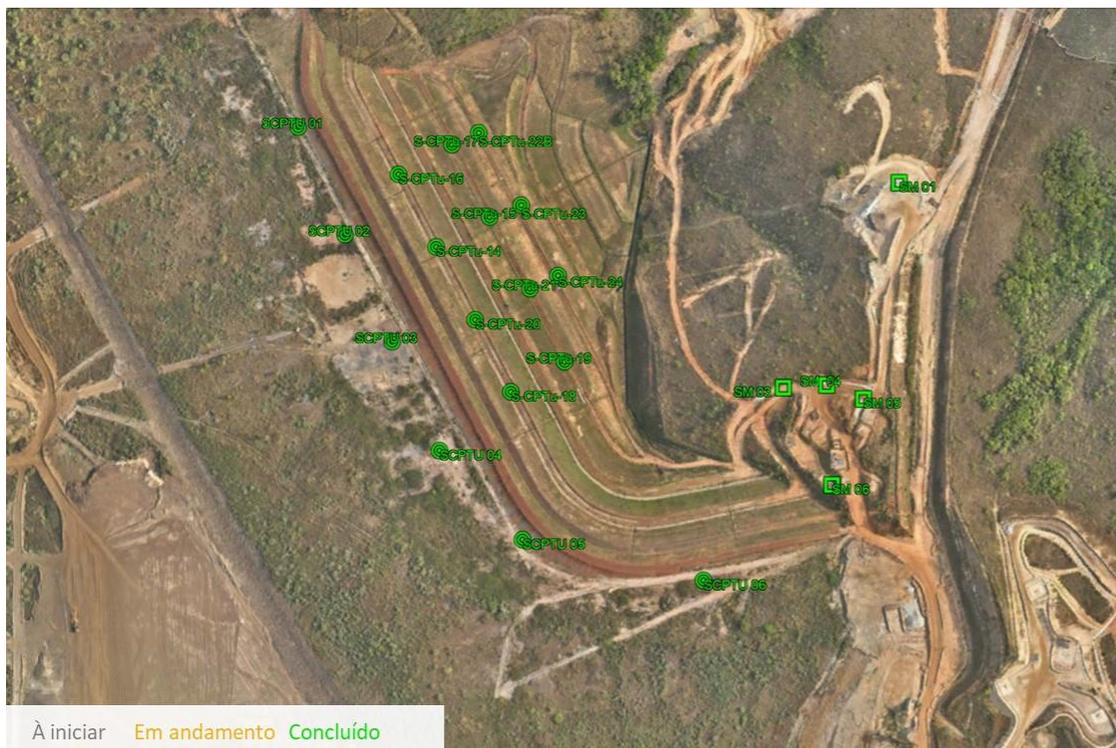
No período deste relatório, foram concluídas em agosto, as investigações SCPTu e instalação de instrumentos com uso do Deep Drive. Na imagem abaixo é mostrado o avanço da campanha.

Figura 15 - Status da campanha de investigação SCPTu e instrumentação- FQ III (Agosto/24).

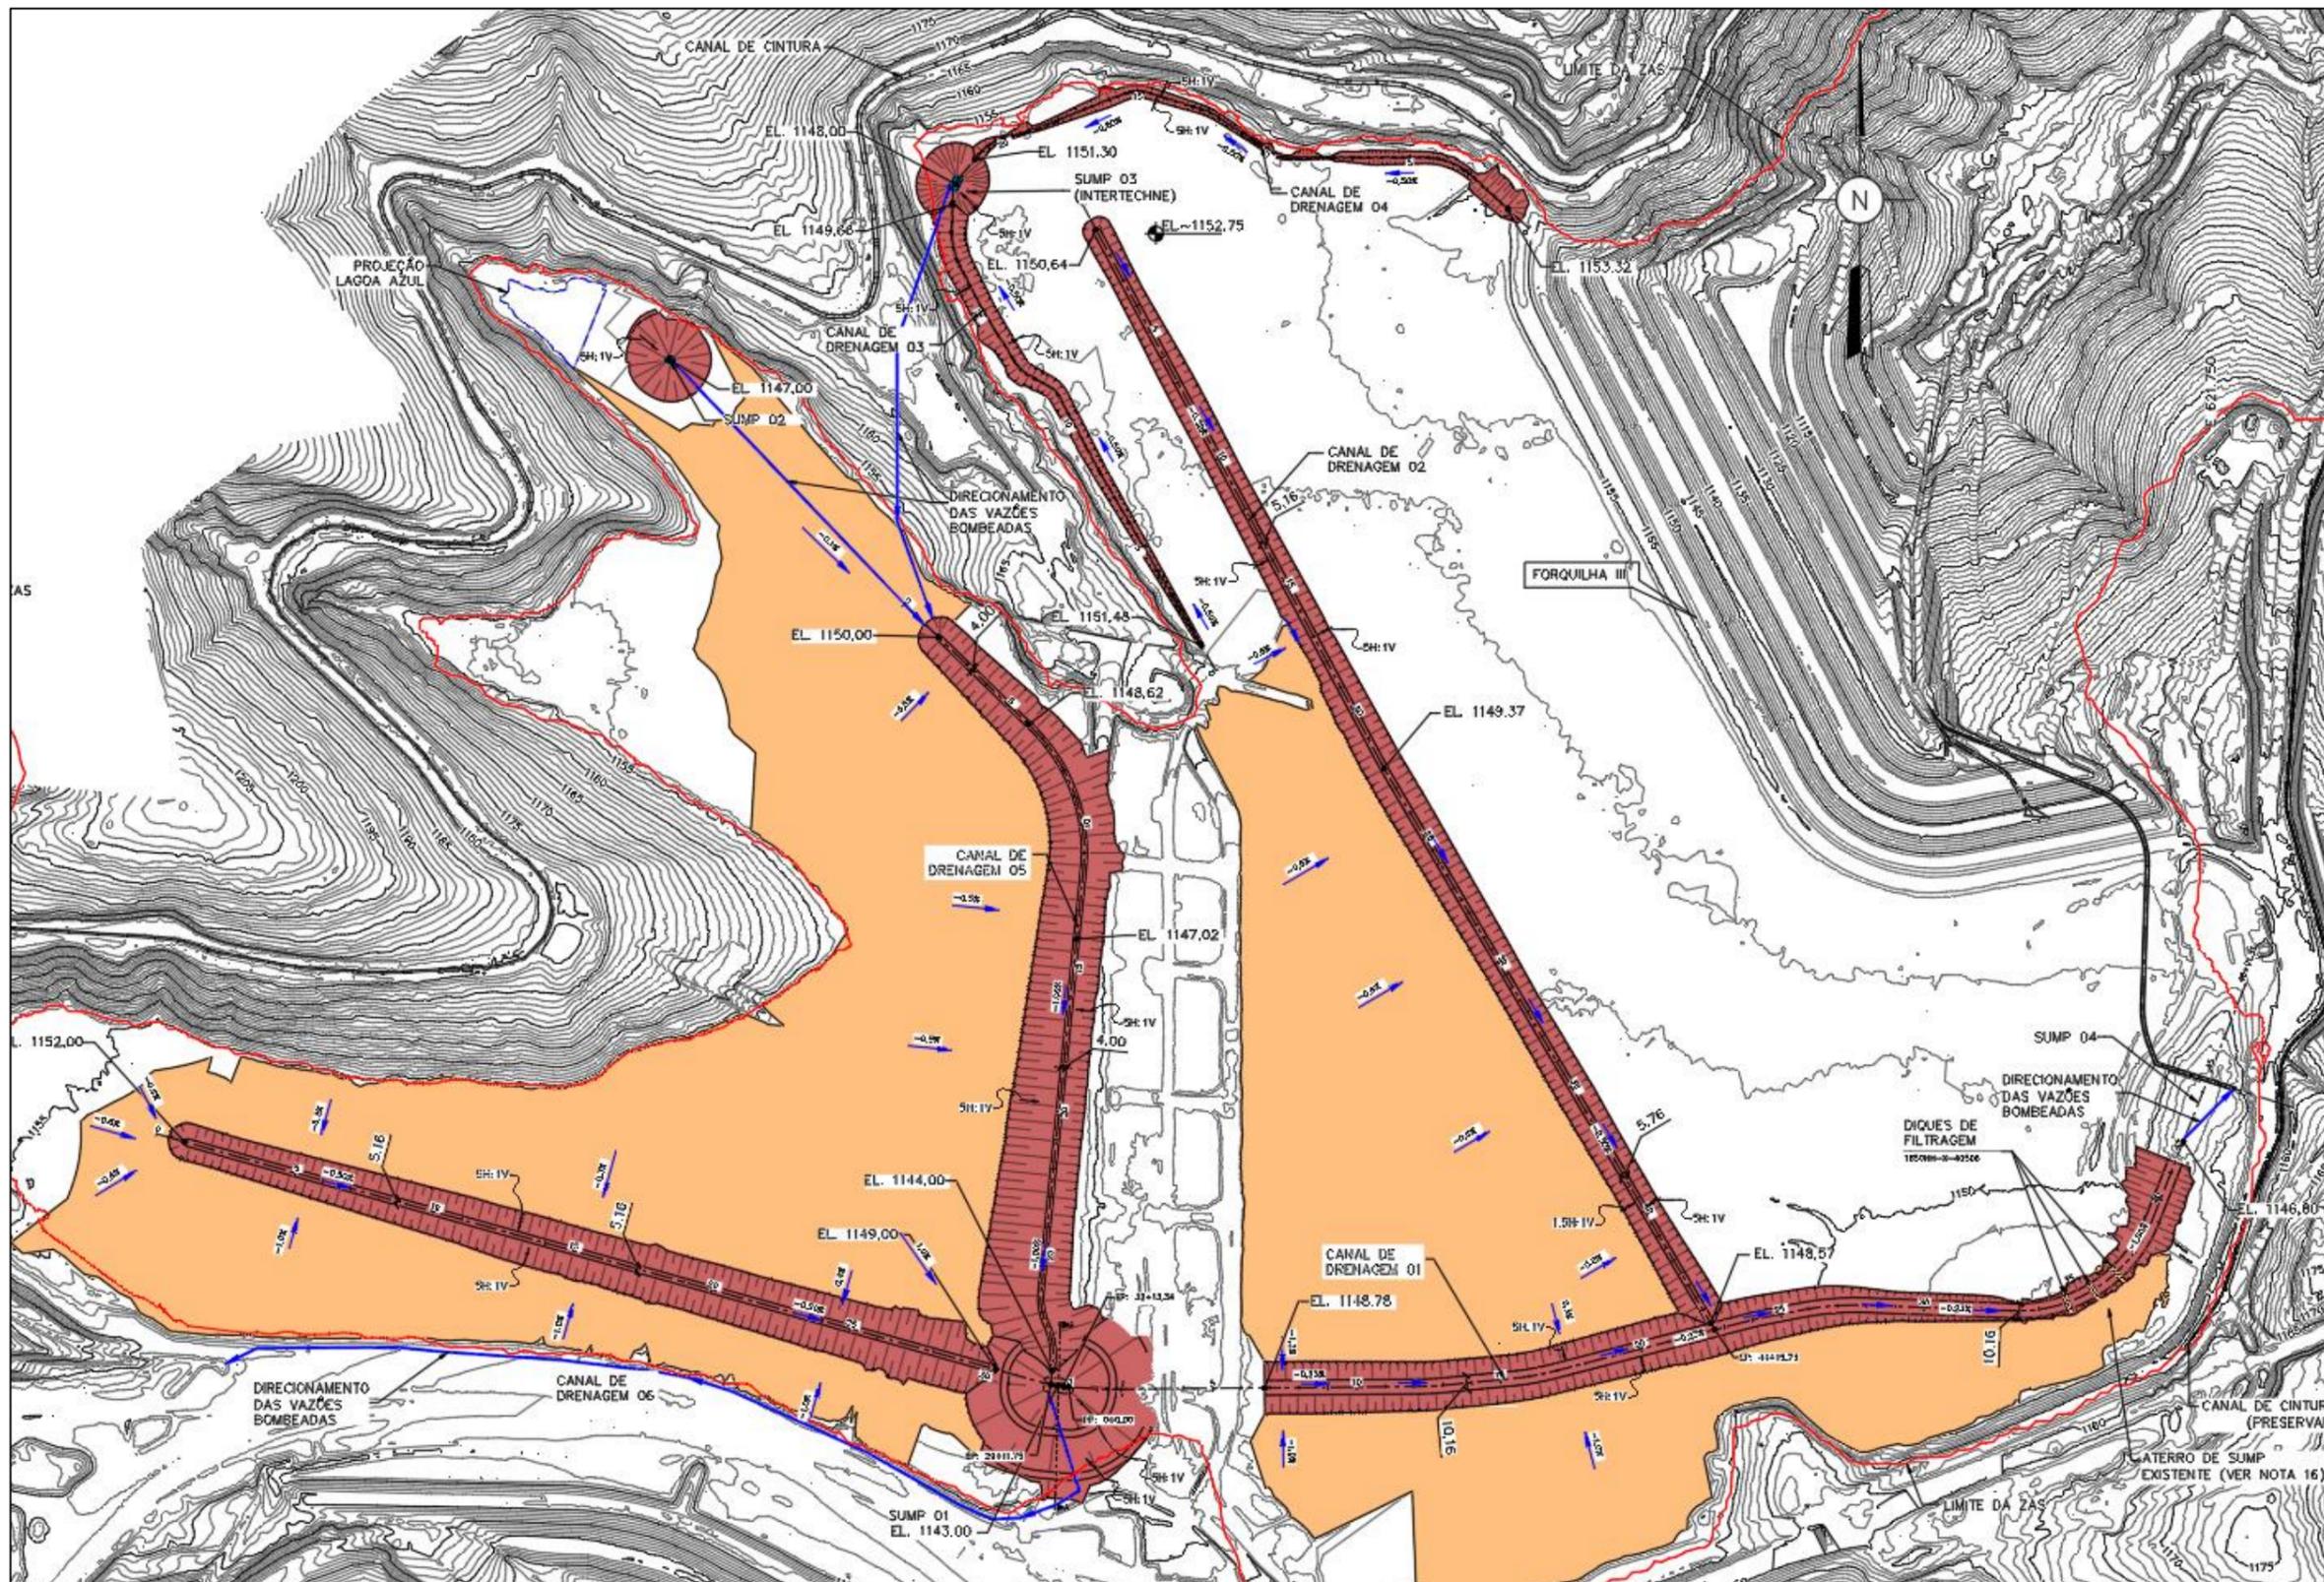
Figura 17 - Arranjo geral do plano de chuvas 2024/2025, Projeto INTT – Obras em fase final de execução.

O projeto do Plano Preparatório do Período Chuvoso referente a 2024/25 foi desenvolvido pela Intertechne e está em fase de execução. O status das obras são apresentados no cronograma em anexo e no item 1.2.3 deste relatório.

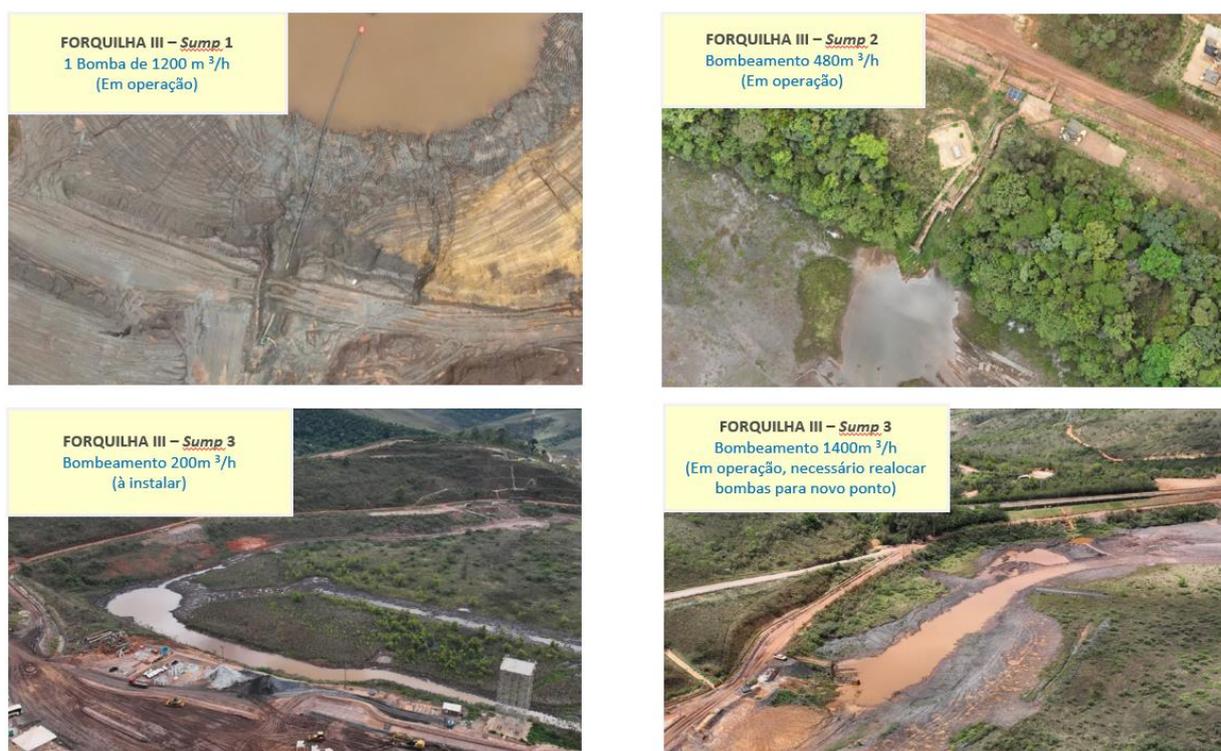
Figura 18 - Sistema de bombeamento atual de Forquilha III (Status Outubro/24).

- O sistema de bombeamento do Sump 1 está implantado e iniciou operação no dia 10/11/2023. O status dos sistemas de bombeamentos dos Sumps 2 ,3 e 4 estão mostrados na Figura abaixo.

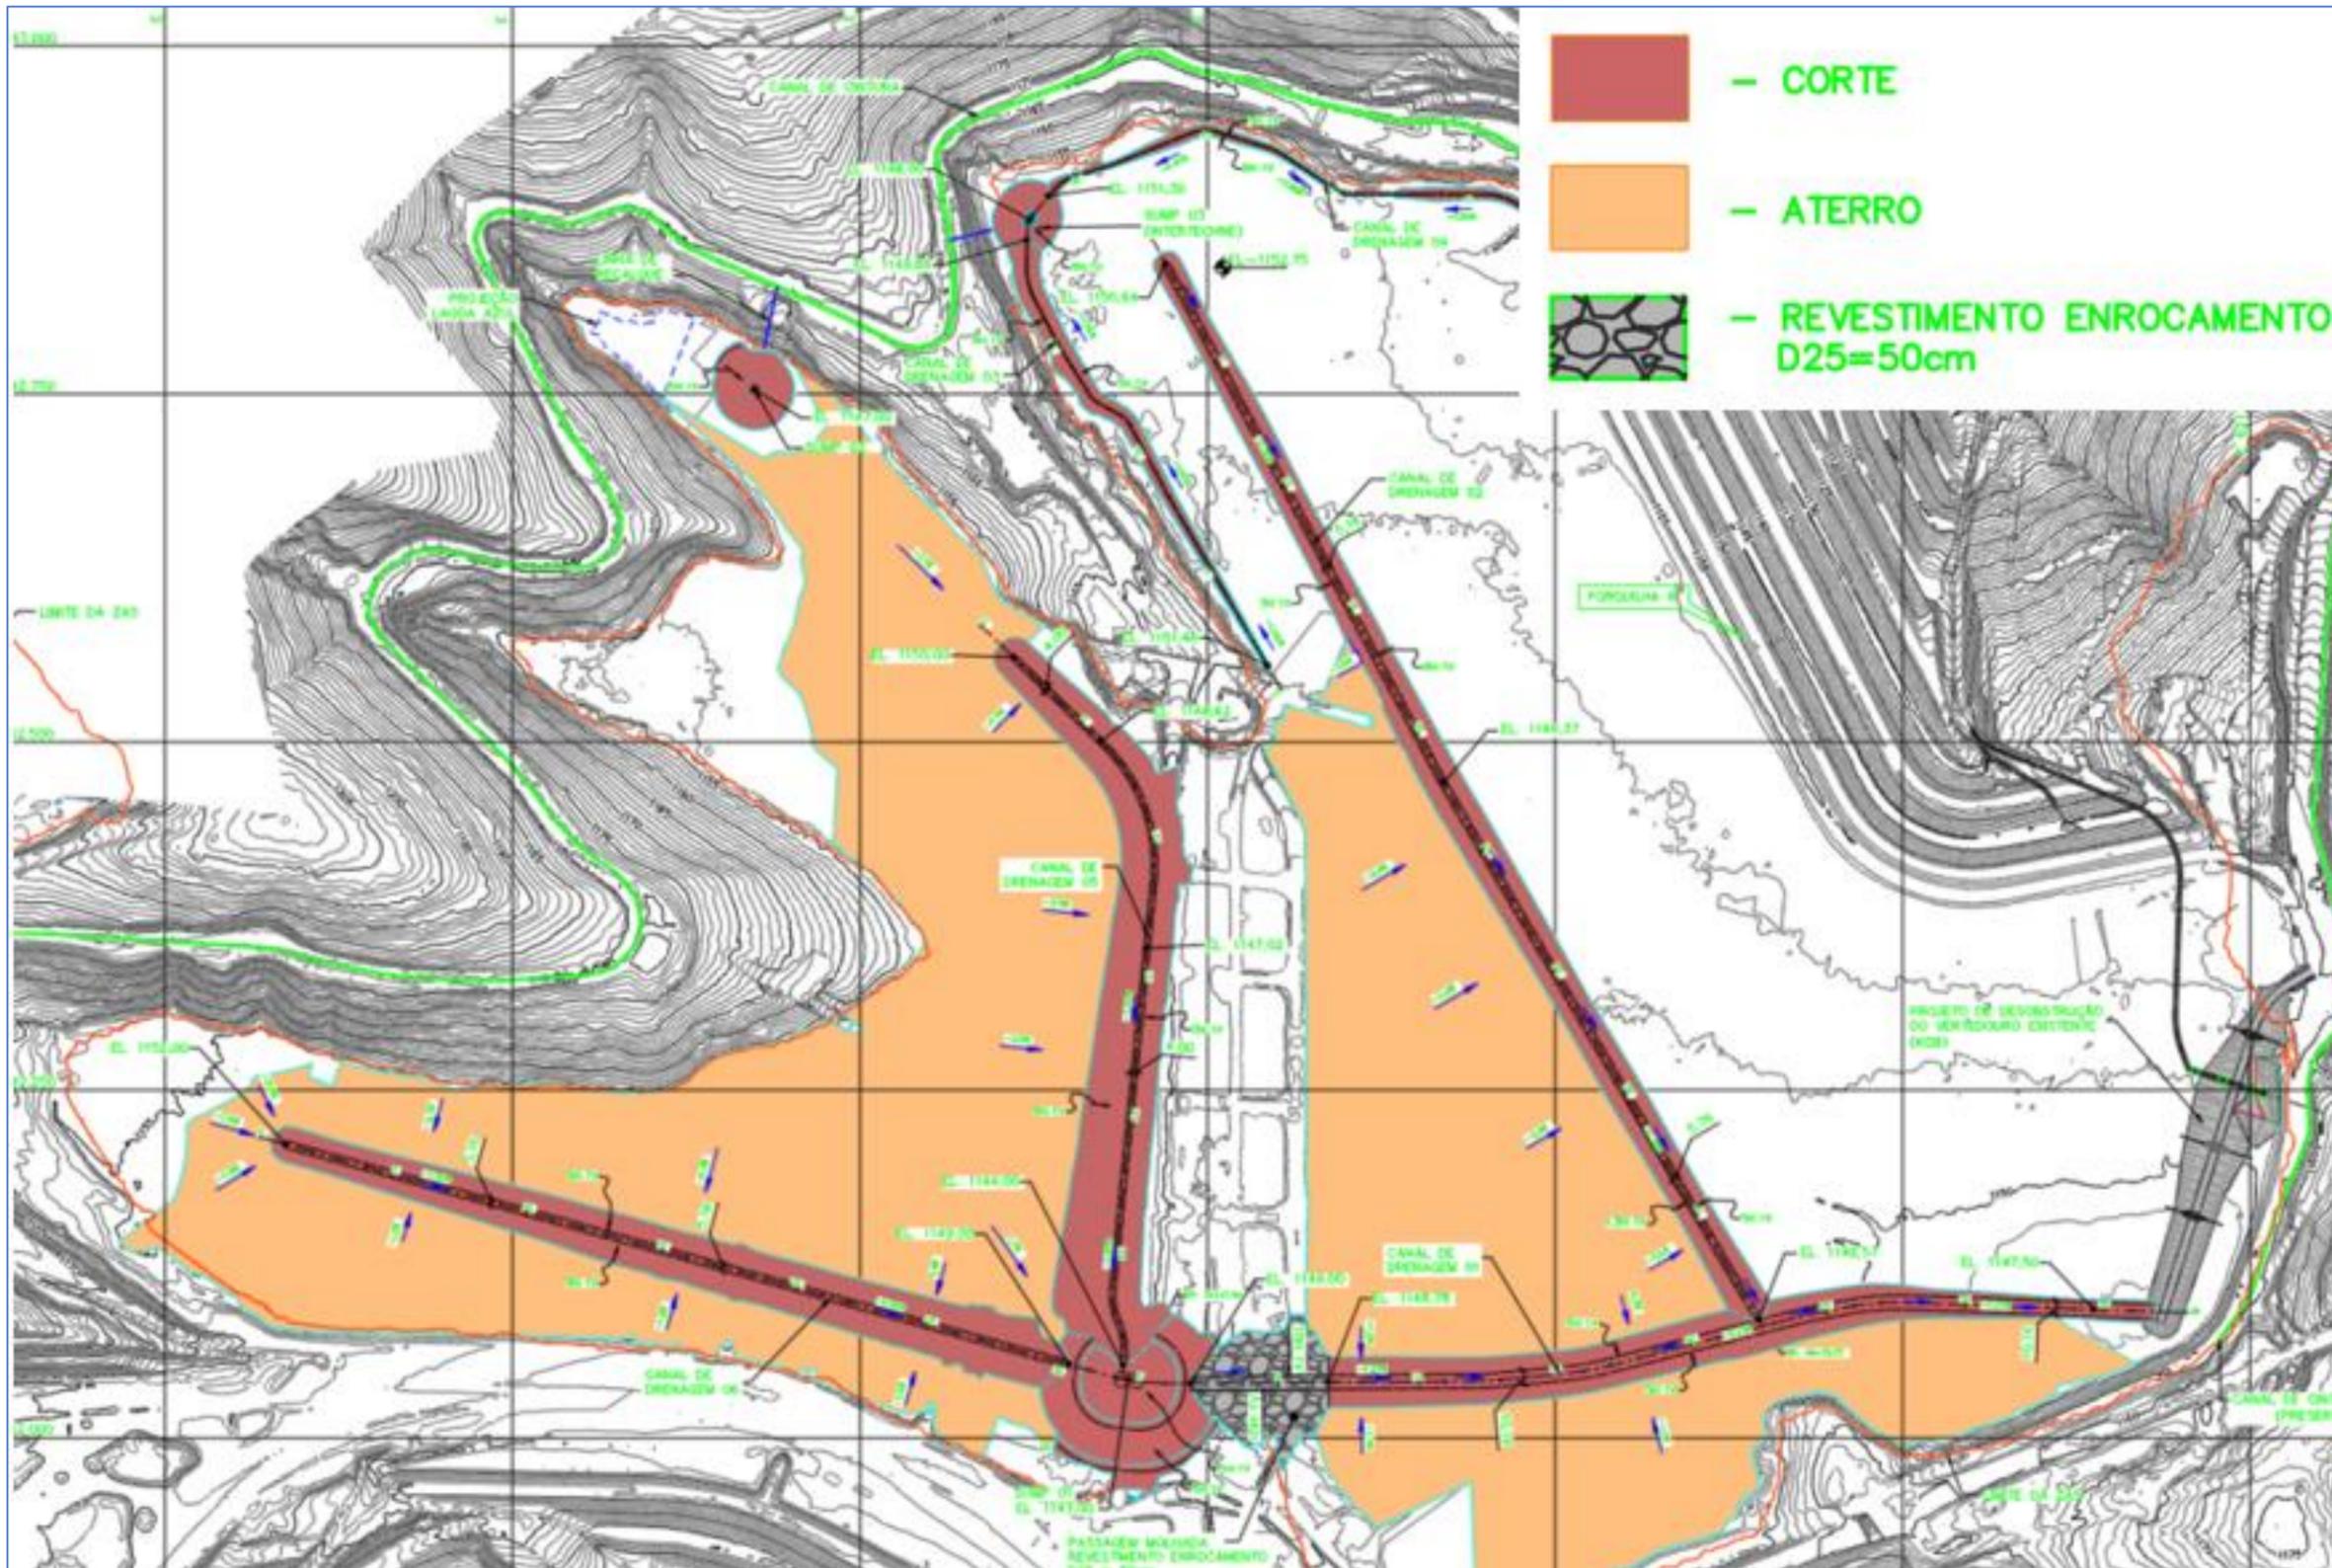
Figura 19 - Planta geral do PPC 24/25 (INTT, 1850HH-X-40495) – Escavação e disposição interna dos rejeitos.

No período de referência deste relatório, estão sendo executadas os aterros de conquista dentro do reservatório e escavação dos canais do PPPC 24/25. Os rejeitos provenientes das escavações são dispostos em áreas internas ao reservatório conforme preconiza o projeto e é mostrado na Figura 19.

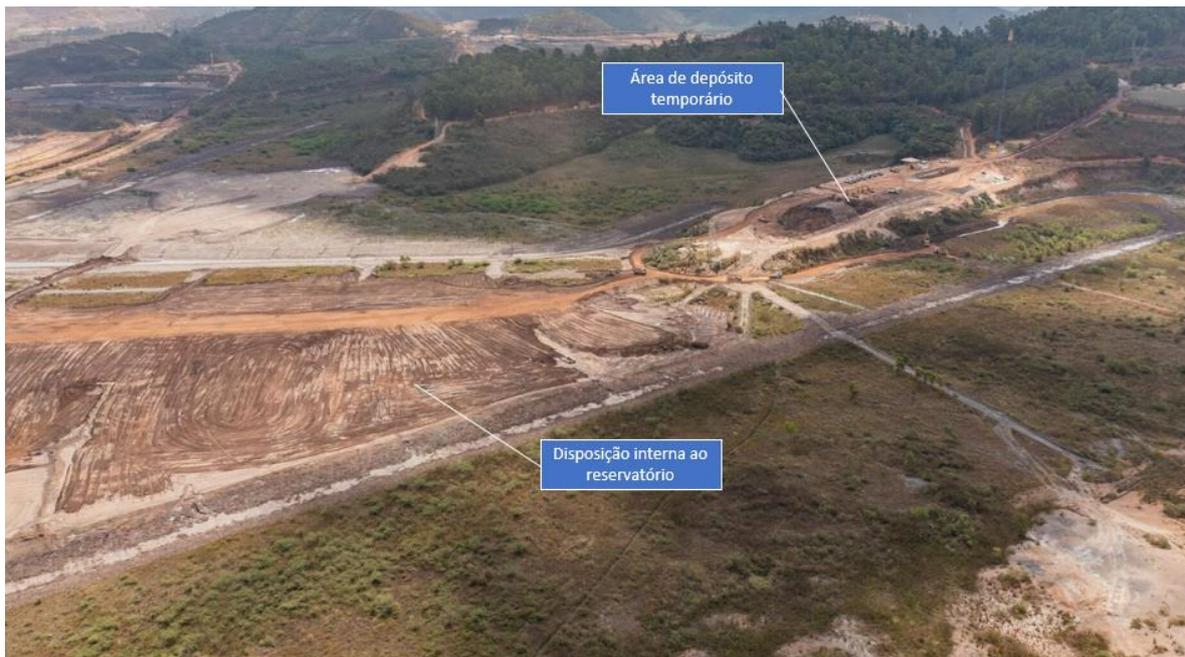
Figura 20 - Área de depósito temporário e disposição de Forquilha III – Margem esquerda (Outubro/2024).

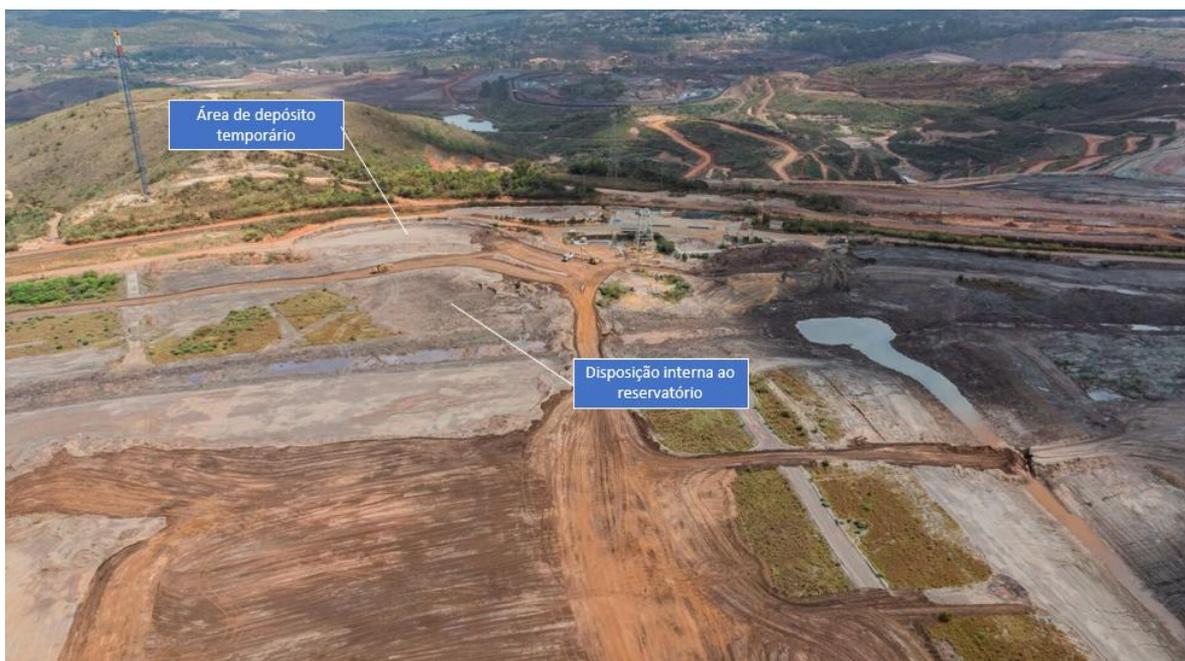
Figura 21 - Área de transbordo e disposição de Forquilha III – Margem direita (Outubro/2024).
