**RELATÓRIO TRIMESTRAL
PERÍODO: AGOSTO A OUTUBRO DE 2024**

BARRAGEM FORQUILHA III

**OBRAS DE DESCARACTERIZAÇÃO DE BARRAGENS
ALTEADAS PELO MÉTODO DE MONTANTE**

**COMPLEXO PARAPEBA – OURO PRETO / MG
PROCESSO SEI 2090.01.0001310/2022-09**

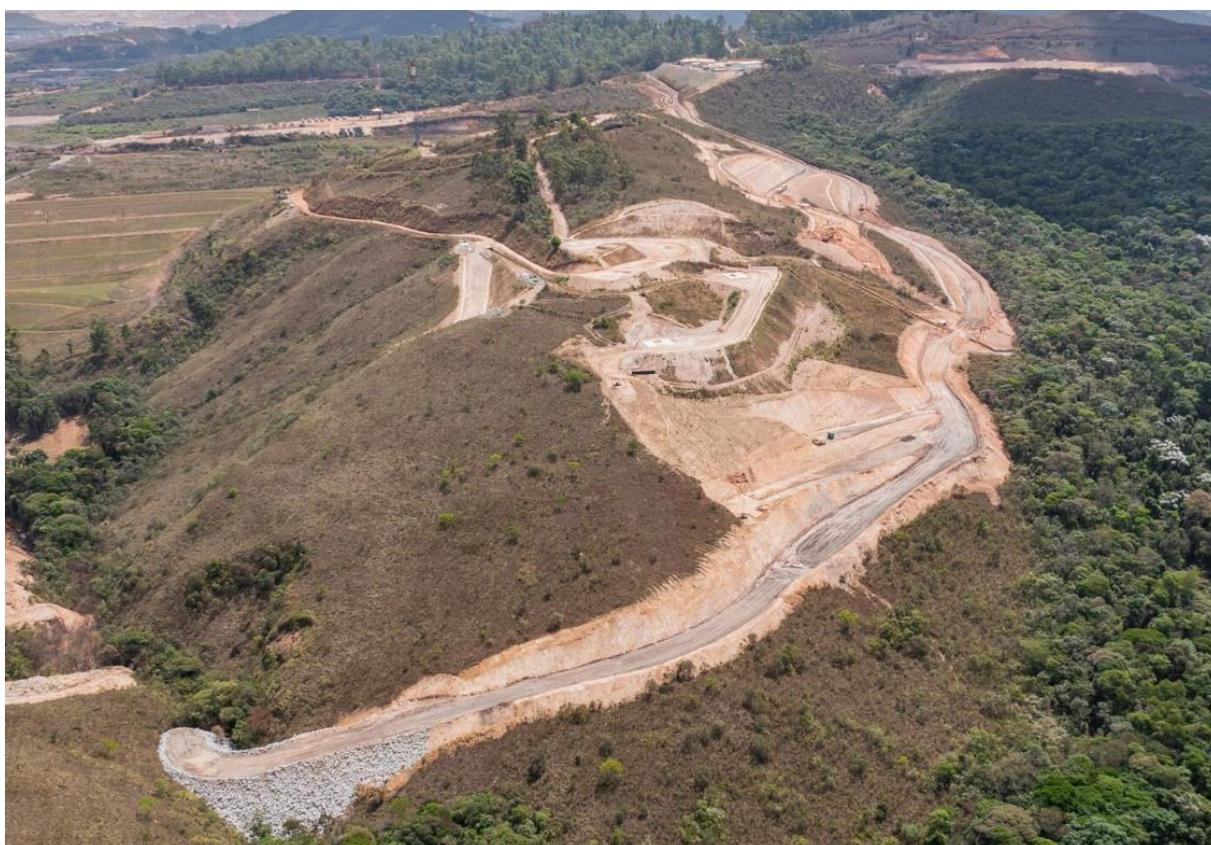
Figura 23 - Execução acesso construtivo Ombreira Esquerda (Outubro/24)

No período de referência deste relatório, estão sendo executadas as obras dos acessos construtivos na ombreira esquerda da Barragem Forquilha III, conforme projeto Intertechne, 1850HH-X-40604. O avanço dessa atividade está mostrado no cronograma geral anexo ao relatório.

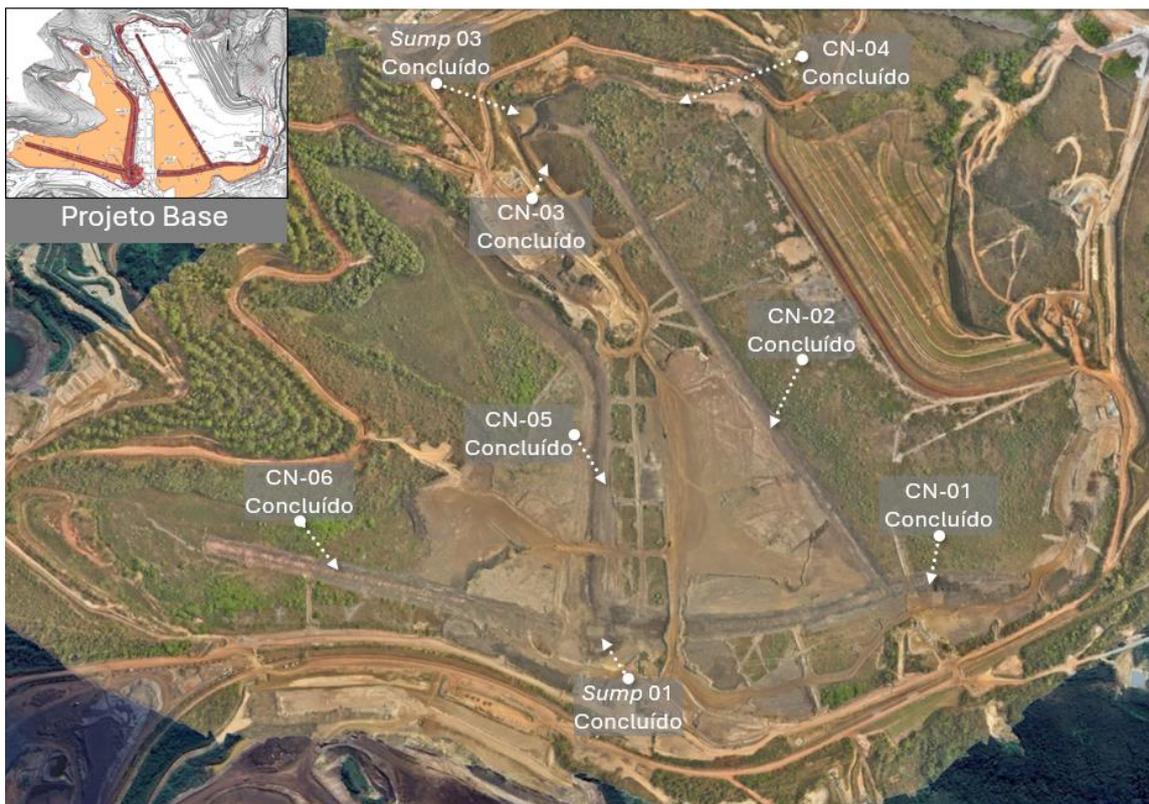
Figura 24 - Avanço das escavações dos canais e sumps do PPC 24/25 – Projeto INTT (Outubro/2024)

Atualmente, o Plano Preparatório para o Período Chuvoso 2024/2025 desenvolvido para Intertechne está em fase final de implantação e seu conceito parte da segregação do reservatório em duas regiões, a montante do aterro de conquista próximo à linha de vida, e a jusante, conforme ilustrado na Figura 25. O projeto detalhado do Plano Preparatório para o Período Chuvoso 2024/2025 foi disponibilizado no Relatório Trimestral de agosto/2024. A atualização do projeto (RL-1850HH-X-38792_Rev2) está disponibilizada no **Anexo 1.3.1 - F3-0220** - PPC 2024-25 como atendimento da recomendação F3-0220.

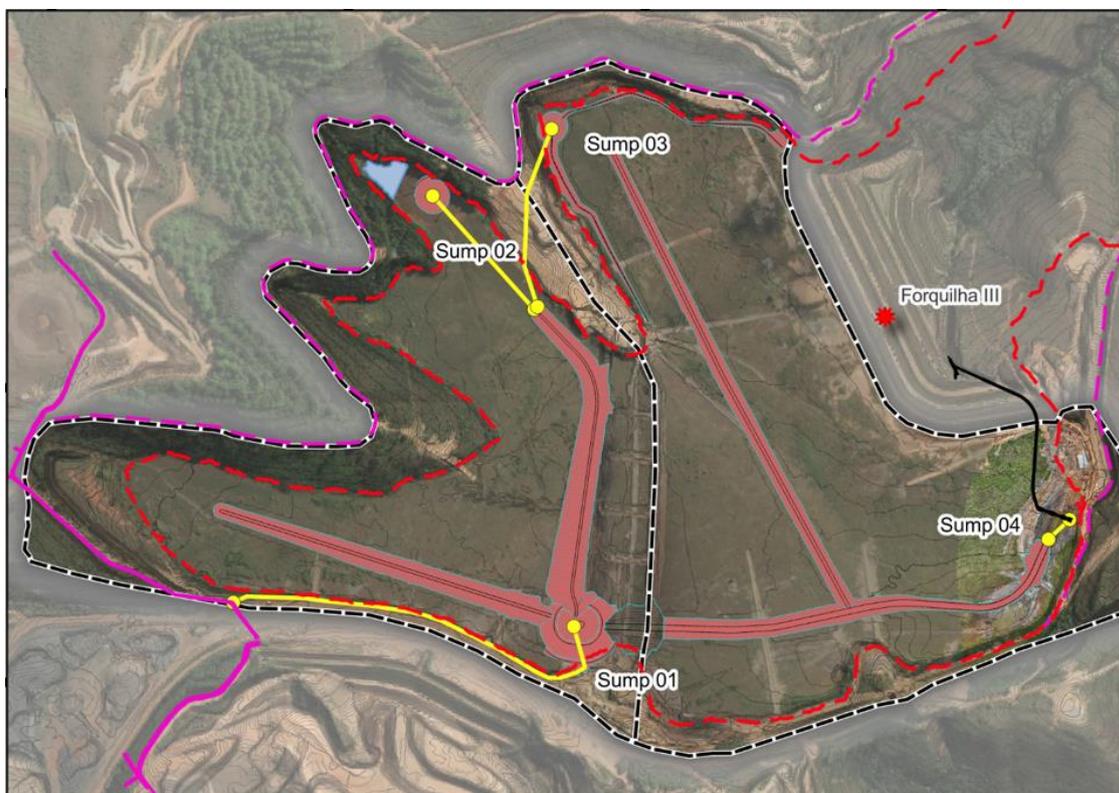
Figura 25 - Arranjo geral do Plano Preparatório do Período Chuvoso 2024/2025, projeto 1850HH-X-40495 (Fonte: Intertechne, 2024).

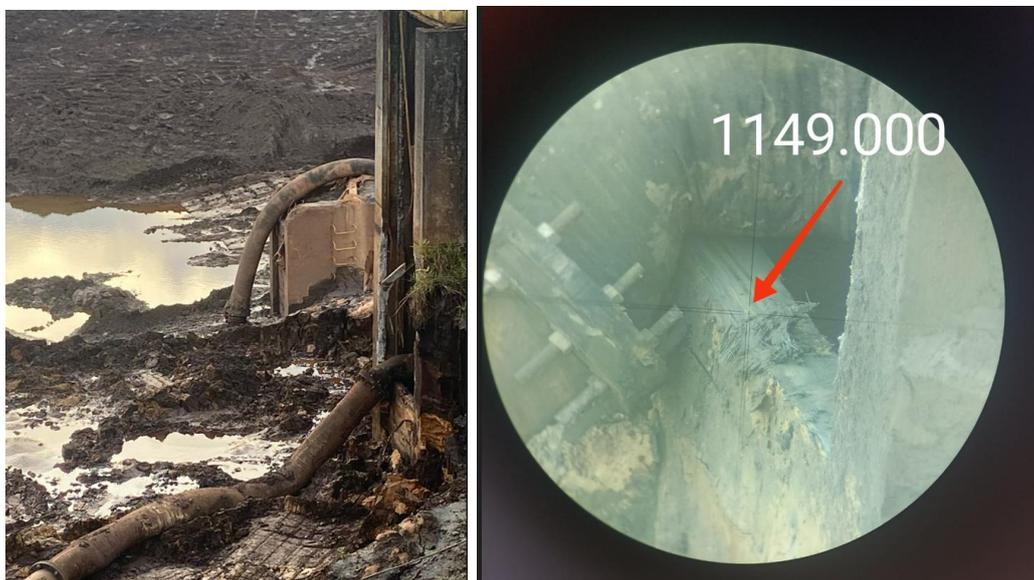
Outra importante intervenção para possibilitar a redução do nível do lençol freático no reservatório de Forquilha III é a implantação dos canais de rebaixamento do emboque do extravasor tipo “tulipa” desenvolvido pela empresa KCB. A obra foi concluída em março/24 atendendo a premissa de rebaixamento do emboque da Torre T4 até a cota 1.149,00 m

Figura 26 - Desobstrução dos stop-logs até a cota 1.149,00m – Torre T4 – Extravasor Forquilha III (março/24)

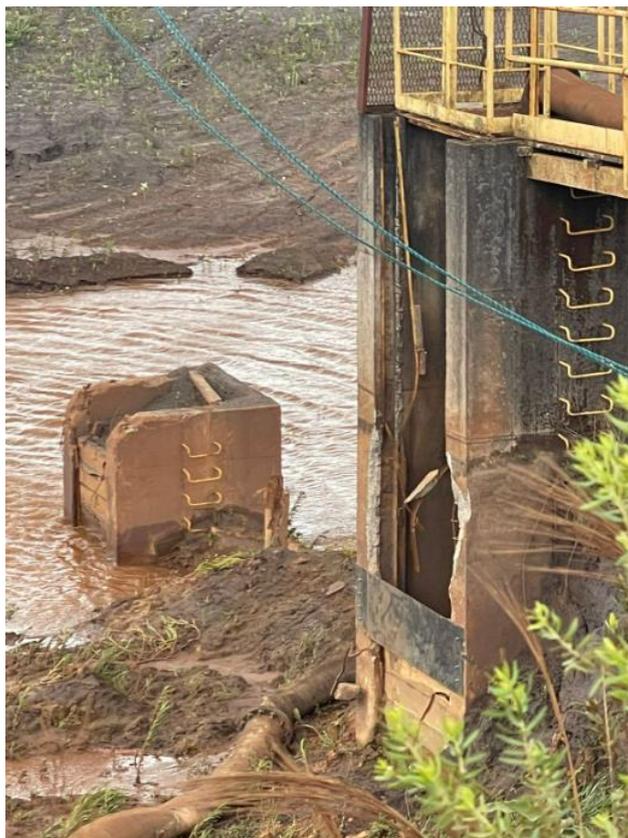
Como forma de avaliar a condição operacional e de segurança hidrológica da barragem Forquilha III durante o período chuvoso 24/25, e ainda, considerando os critérios, premissas e estruturas previstas no PPPC proposto pela Intertechne, a Intertechne elaborou uma análise juntamente com o EOR, os quais simulam condições de trânsito de cheias pelo reservatório e vazões afluentes e defluentes do sistema extravasor, atendendo à **recomendação F3-0166**. Os resultados desse estudo foram apresentados na sessão técnica de outubro/24 e estão mostrados no relatório RL-1850HH-X-38792, **Anexo 1.3.1**. Para atendimento às diretrizes conclusivas do relatório, foi adotada a alternativa de alteamento de 60cm do emboque do extravasor, até cota 1.149,60m.

Figura 27 - Emboque do extravasor de Forquilha III – com alteamento do emboque (Outubro/24)

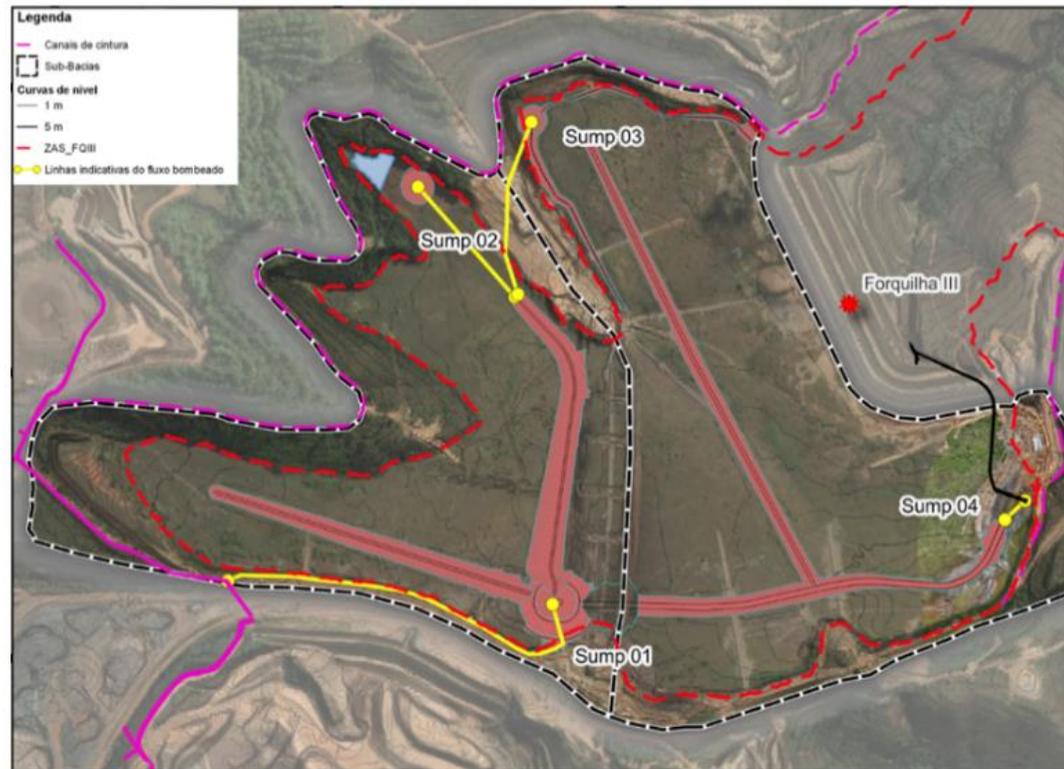
Legendas:	<i>Sump 01</i>	<i>Sump 02</i>	<i>Sump 03</i>	<i>Sump 04</i>
● Concluído	● Bombeamento existente: 1.200m ³ /hr	● Bombeamento existente: 480m ³ /hr	● Bombeamento PPC 24/25: 200m ³ /hr	● Bombeamento PPC 24/25: 290m ³ /hr
● Em Andamento	● Bombeamento complementar PPC 24/25: 230m ³ /hr	● Bombeamento complementar PPC 24/25: 200m ³ /hr

Figura 28 - Sistema de bombeamento atual de Forquilha III (Status Outubro/24).

- O sistema de bombeamento do Sump 1 está implantado e iniciou operação no dia 10/11/2023. Os sistemas de bombeamentos dos Sumps 2 e 3 estão implantados e operacionais.

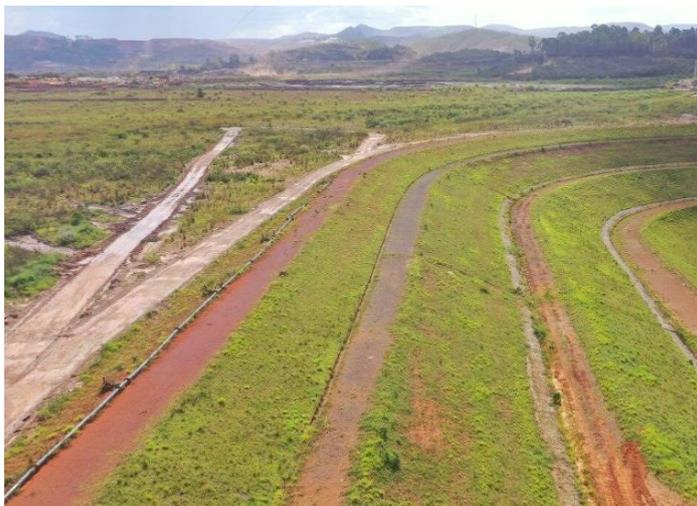
A Barragem de Forquilha III não possui construções no reservatório. Existe uma tubulação presente na crista que deverá ser removida após a implementação da segunda fase do Lift Line, uma vez que a barragem se encontra interditada para acesso de pessoas no modo convencional e nesse momento a tubulação encontra-se desativada não sendo interferência para as frentes de obra e investigações, além de não trazer risco à segurança da barragem.

Figura 30 - Tubulação existente na crista de Forquilha III.

A programação de retirada das infraestruturas sobre a crista e paramento de jusante da barragem que precisam ser removidas estão em alinhamento entre a equipe de Descaracterização e os responsáveis pelas estruturas e serão detalhadas no cronograma após a emissão do Projeto Detalhado.

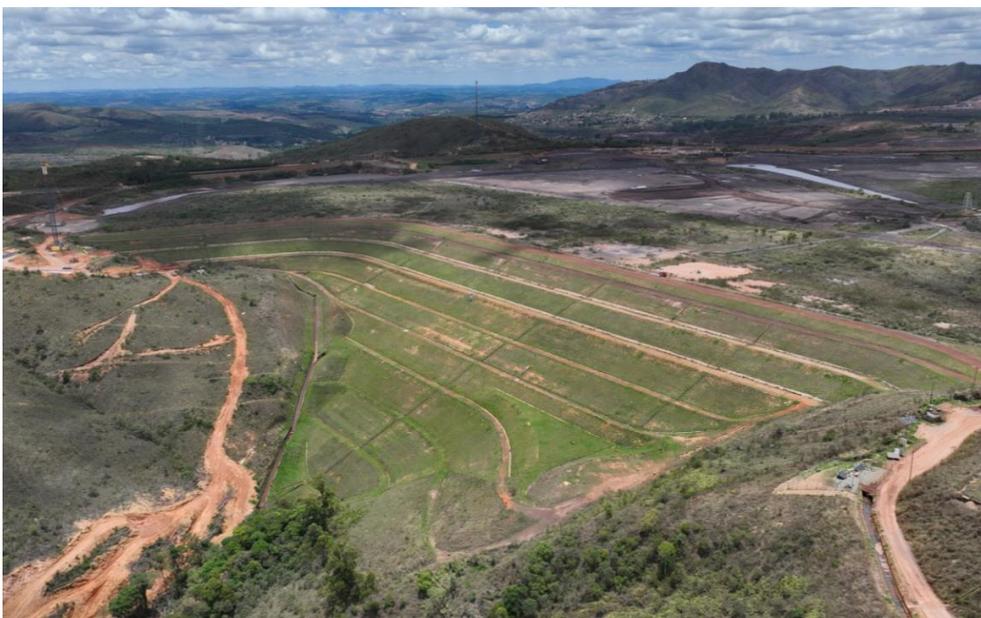
Figura 31 - Visão geral da estrutura e reservatório (Outubro/24).

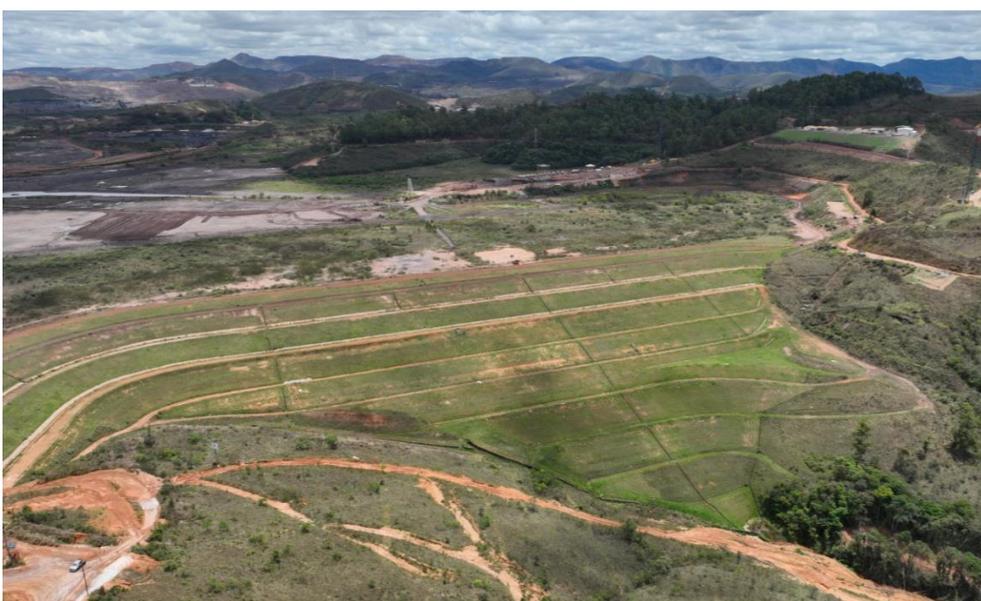
Figura 32 - Visão geral da estrutura e reservatório (Outubro/24).

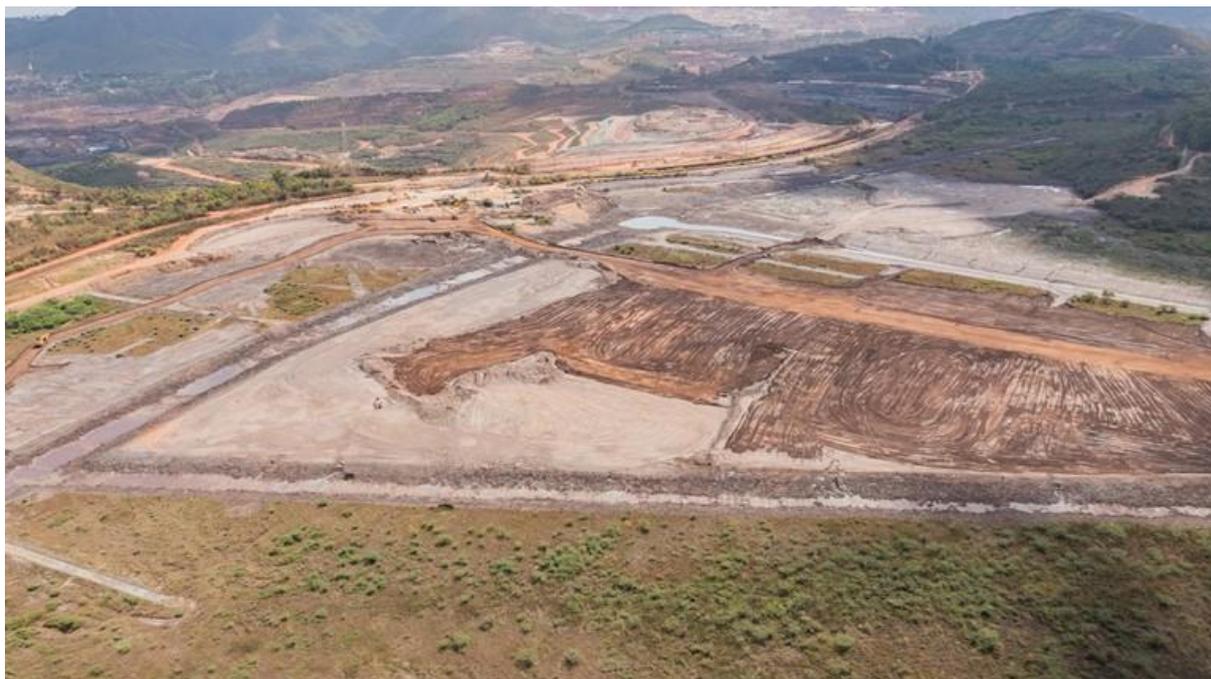
Figura 35 - Execução do PPC 24/25 (Outubro/24)

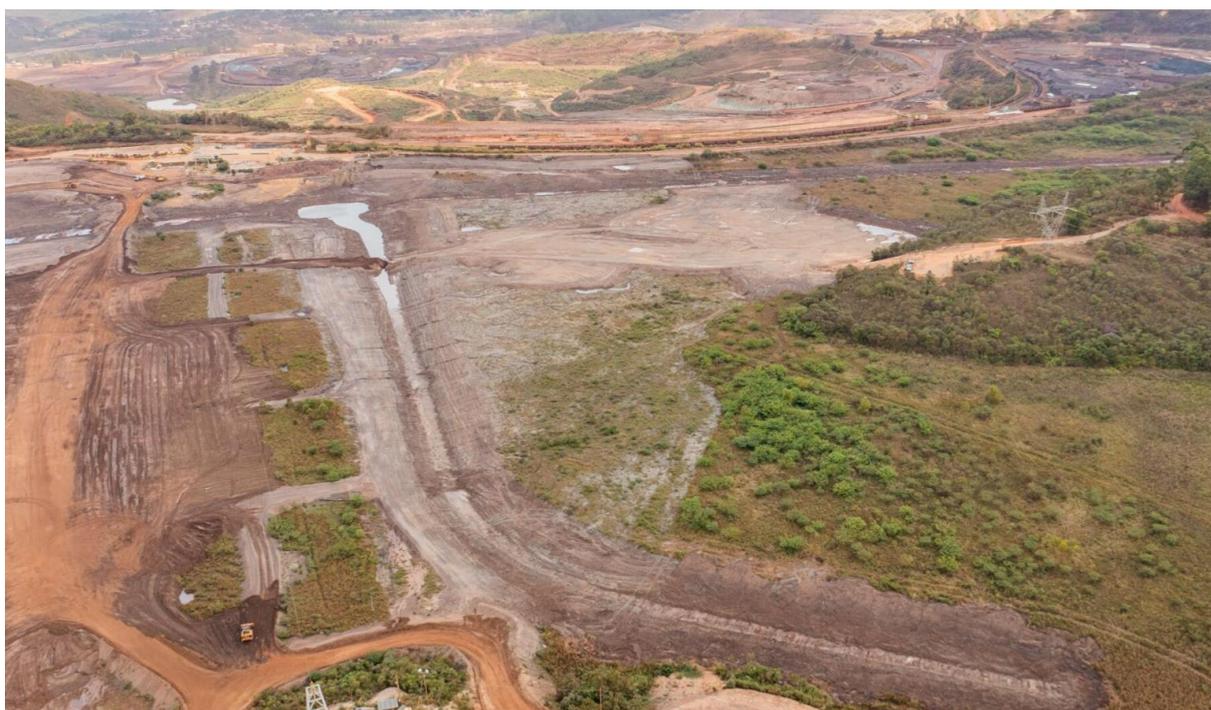
Figura 36 - Execução do PPC 24/25 – Sump 1 (Outubro/24)

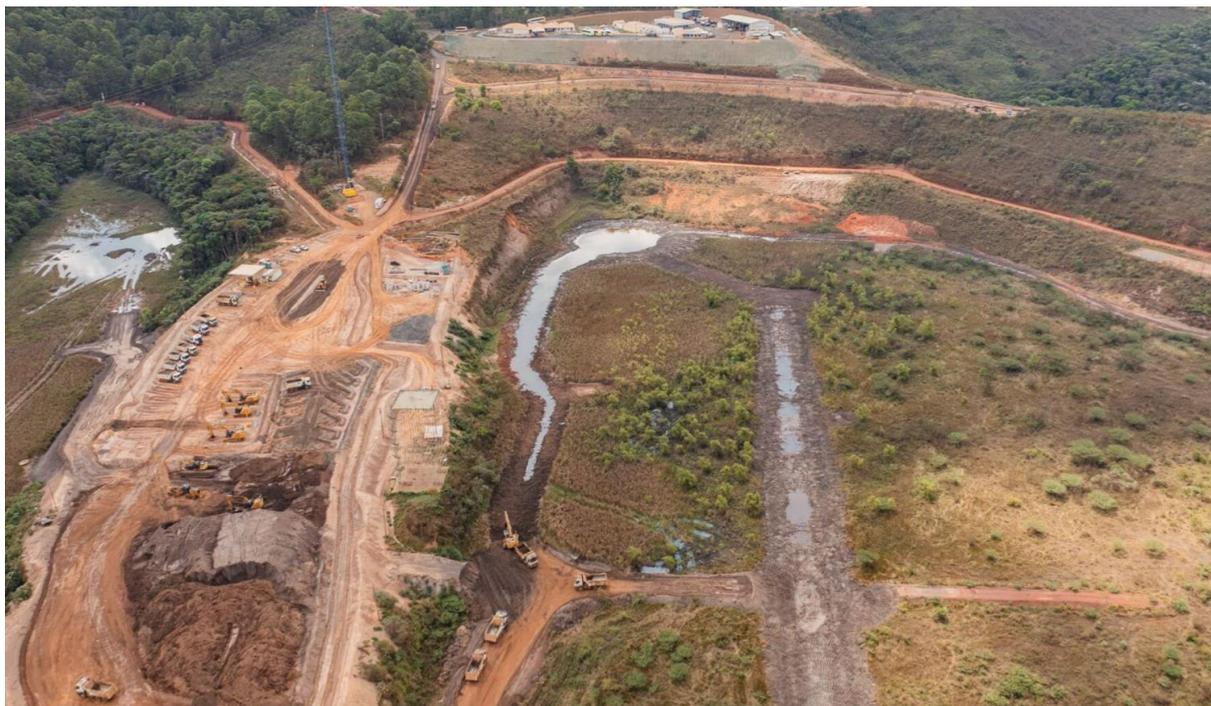
Figura 37 - Execução do PPC 24/25 (Outubro/24)

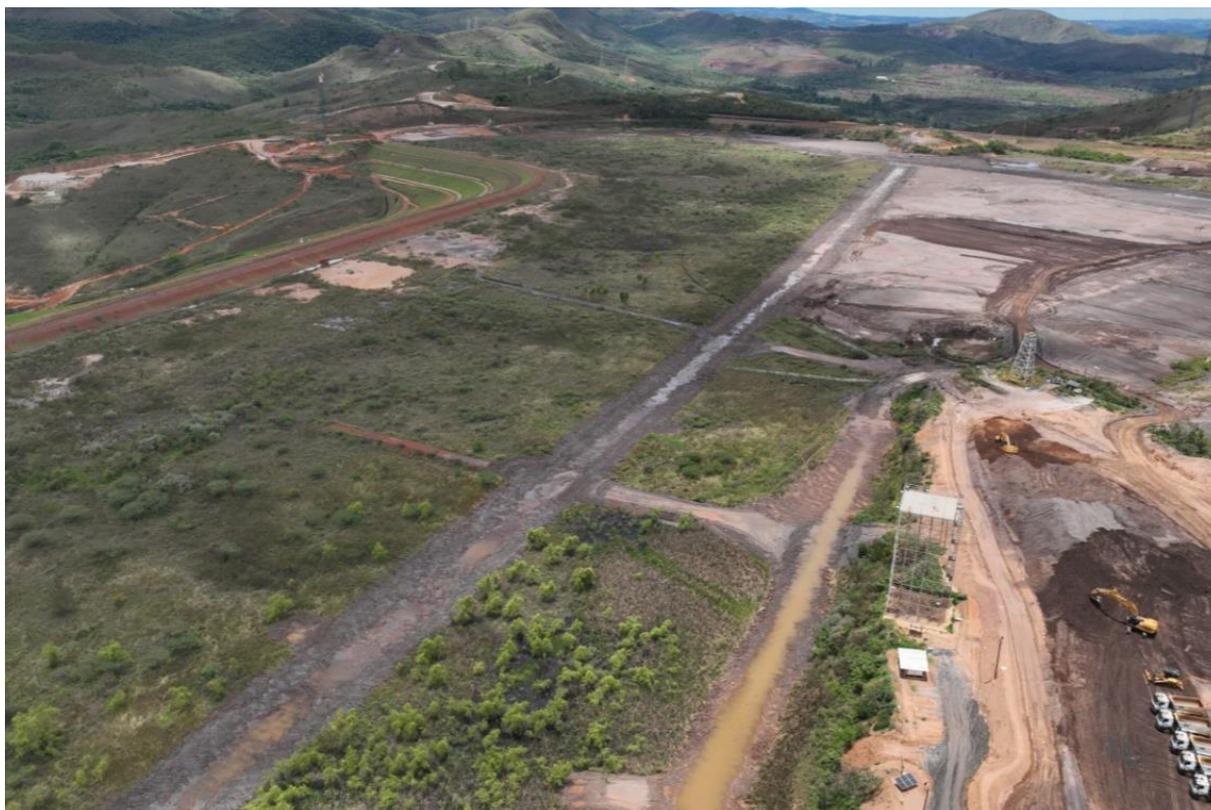
Figura 38 - Execução do PPC 24/25 (Outubro/24)

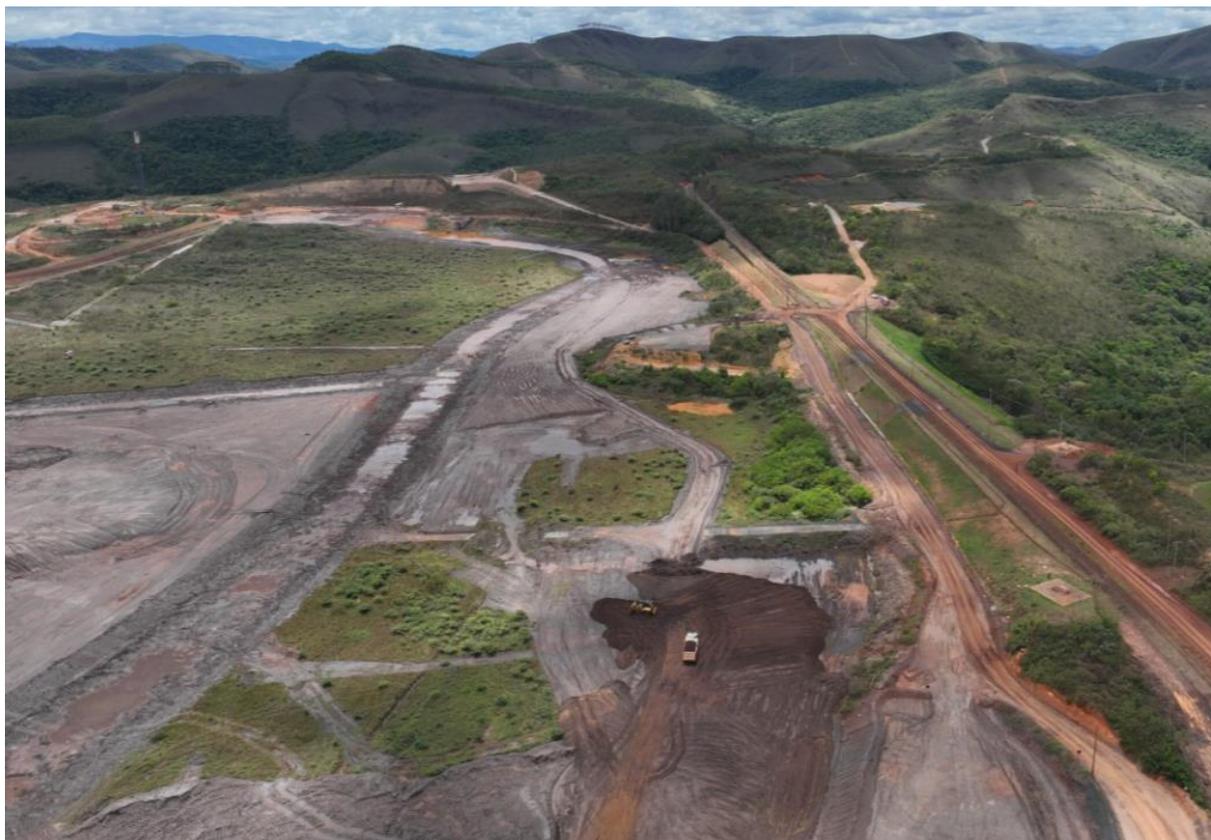
Figura 39 - Execução do PPC 24/25 (Outubro/24)

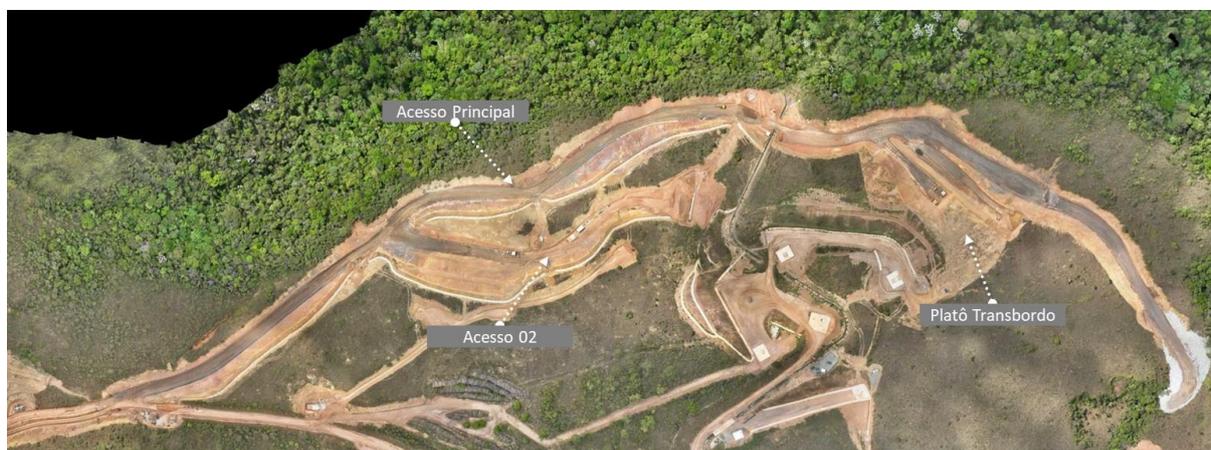
Figura 40 - Visão geral – obras dos acessos construtivos ombreira esquerda. Projeto INTT (Outubro, 2024)

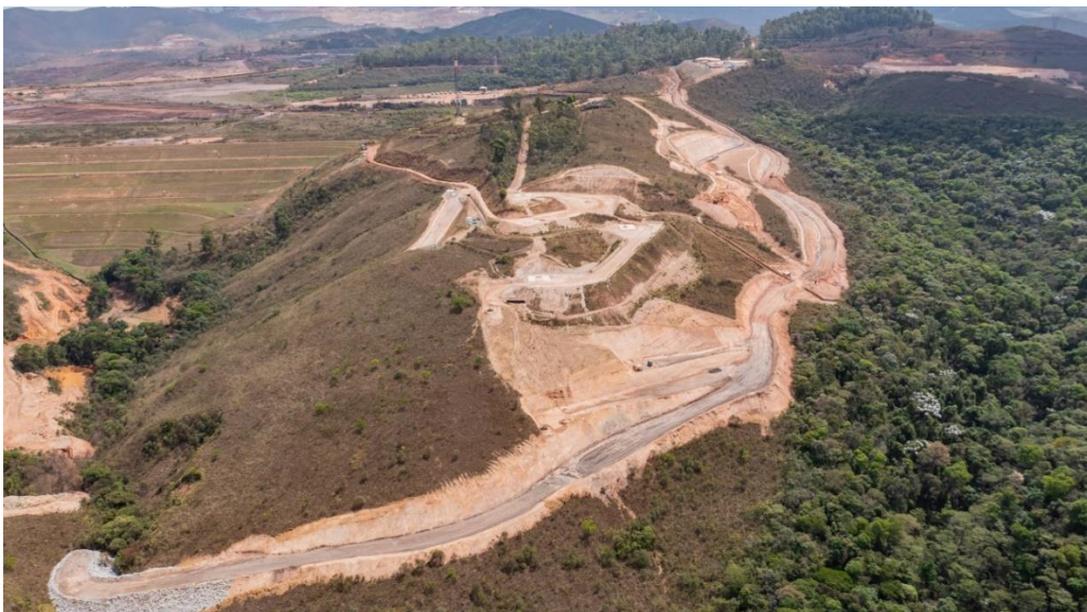
Figura 41 - Visão geral – obras dos acessos construtivos ombreira esquerda. Projeto INTT (Outubro, 2024)

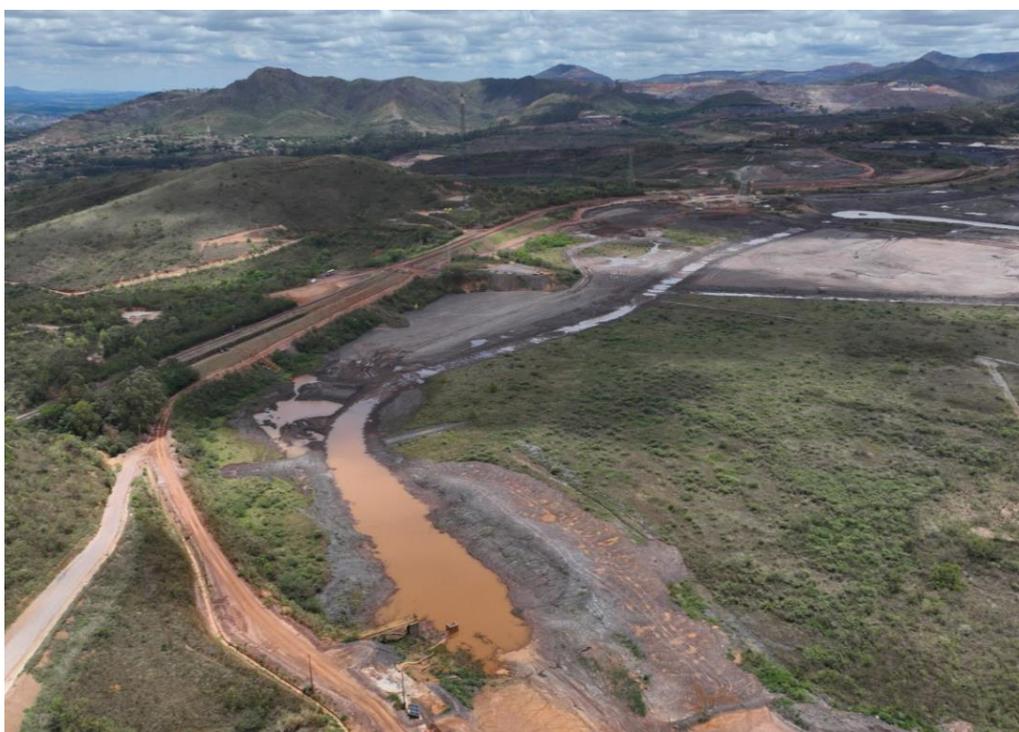
Figura 42 - Remoção de material entre Sump 3 (Dique Ponto 1) e Torres do Extravasor - Recomendação F3-0320 (Outubro/24).

Em atendimento à recomendação F3-0320, a qual solicita a remoção do aterro disposto entre o SUMP3 e as torres do extravasor antes do início do período chuvoso, foi realizada a escavação do aterro deixando a seção do canal livre para escoamento de água até o extravasor, conforme imagens abaixo.

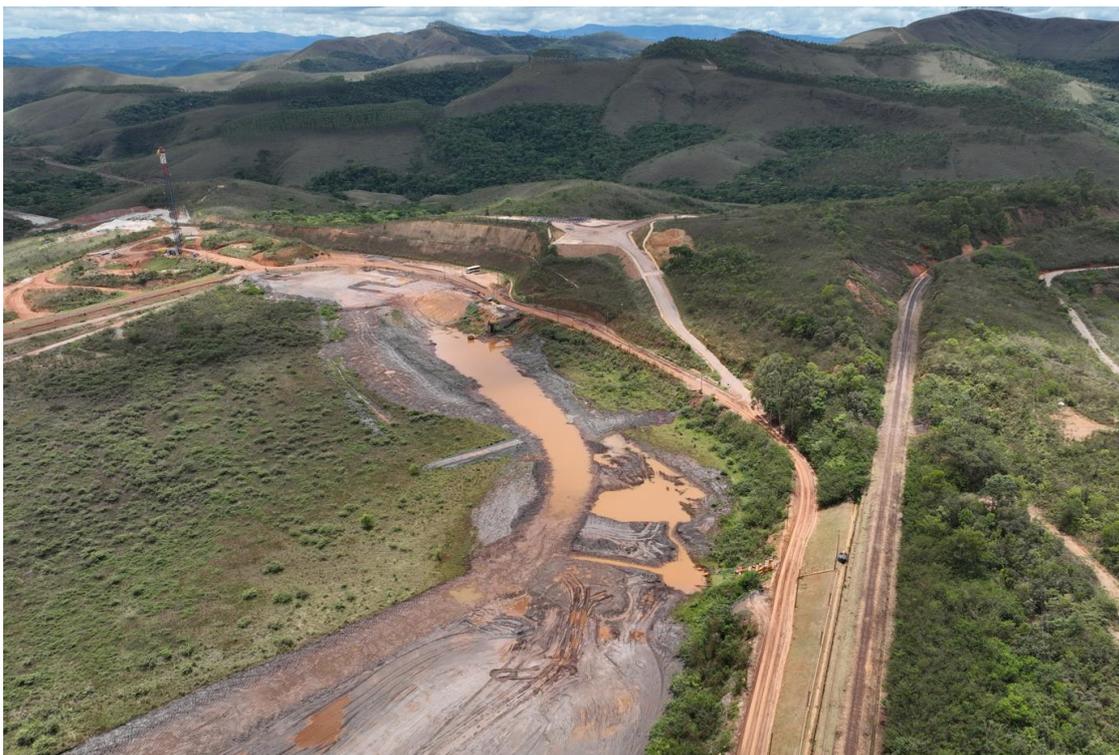
Figura 43 - Remoção de material entre Sump 3 (Dique Ponto 1) e Torres do Extravaser - Recomendação F3-0320 (Outubro/24).

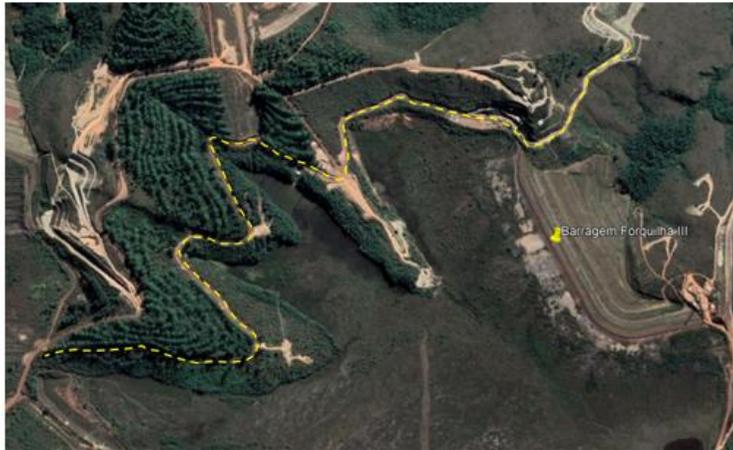
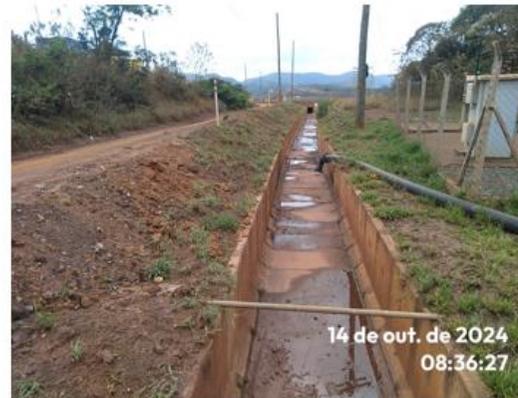
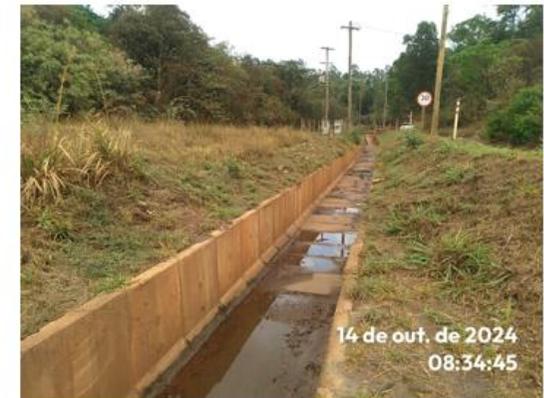
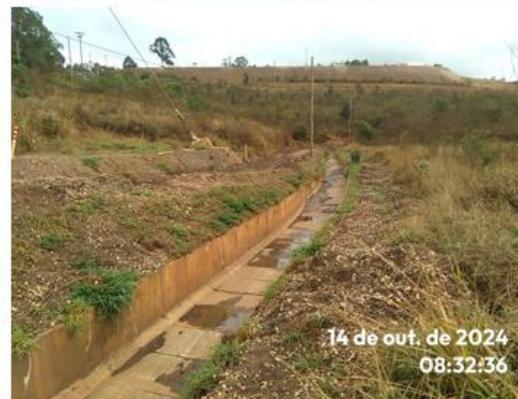
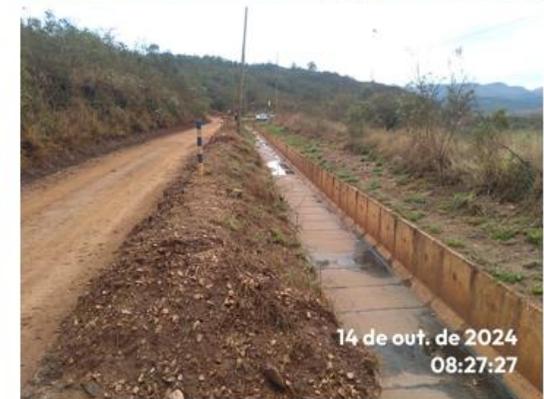
Durante o período de vigência deste relatório foram realizadas manutenções necessárias em anomalias identificadas e foi realizado um diagnóstico pela equipe de Geotecnia identificando pontos críticos para limpeza e manutenção que serão programadas para serem executas durante o período seco de 2024. Neste diagnóstico foi constatado pontos com presença de sedimentos, vegetação nas margens dos canais, intervenções de passagem sobre os canais, porém é importante ressaltar que não há interrupções das seções hidráulicas dos canais, possibilitando o escoamento da drenagem superficial.

Figura 44 - Estado de conservação dos canais de cintura. (Outubro/24).

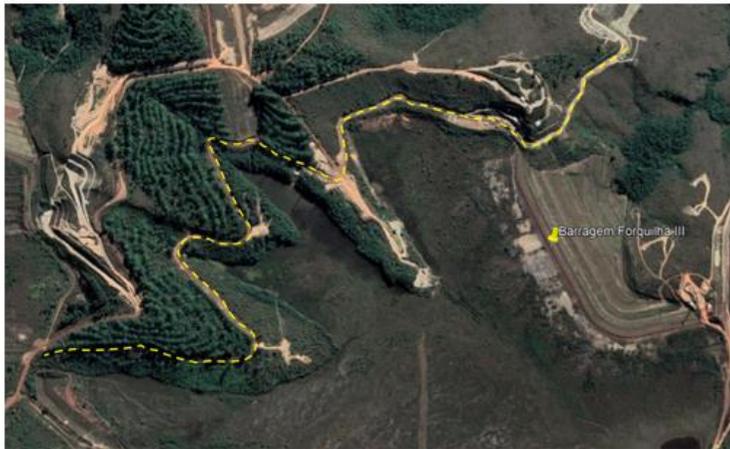
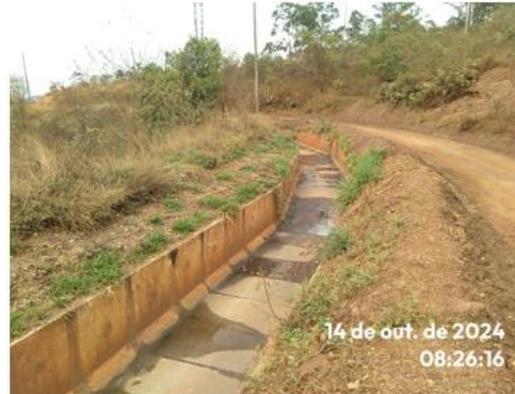
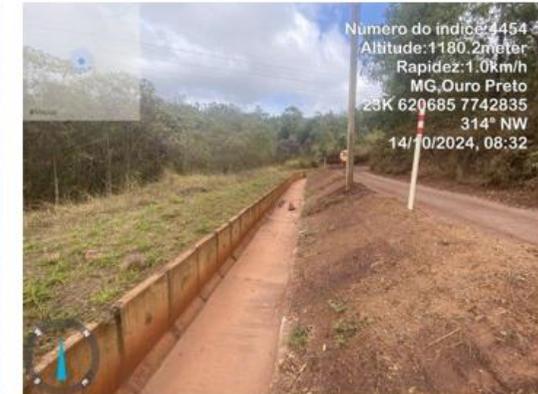
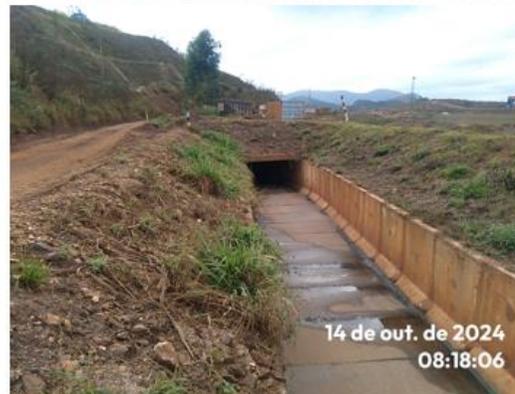
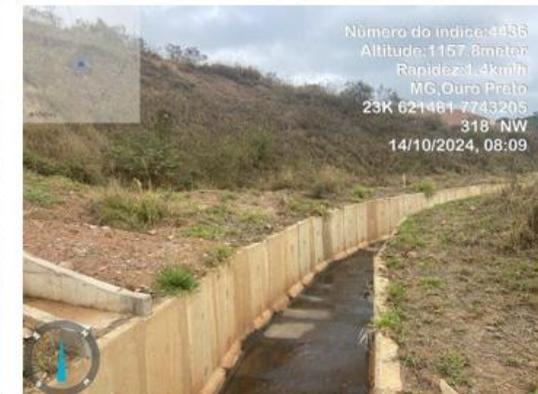
Figura 45 - Estado de conservação dos canais de cintura. (Outubro/24)

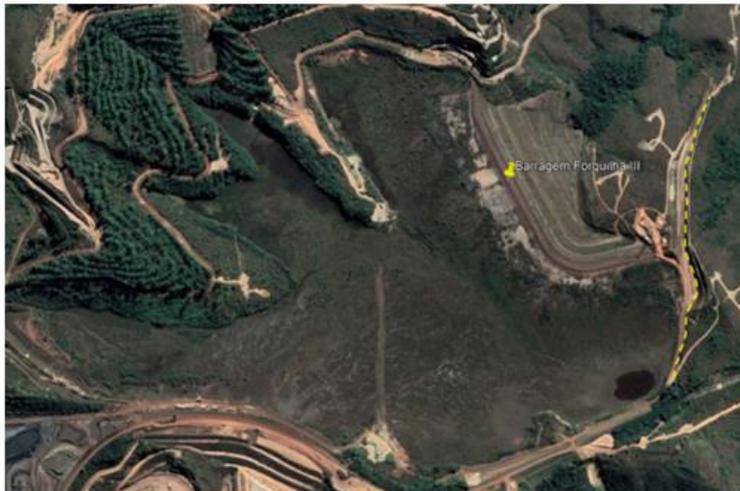
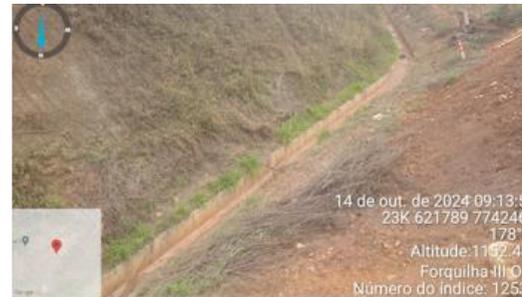
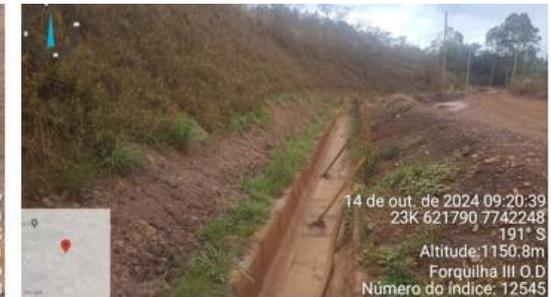
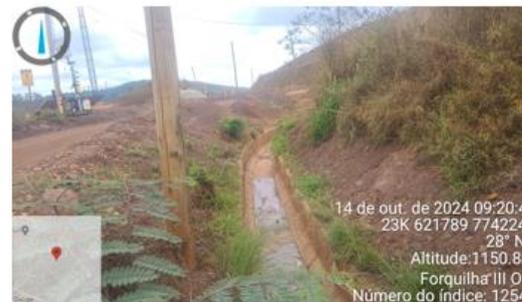
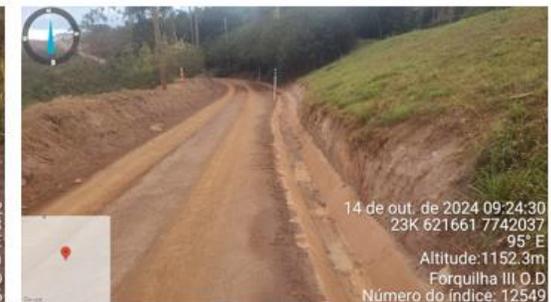
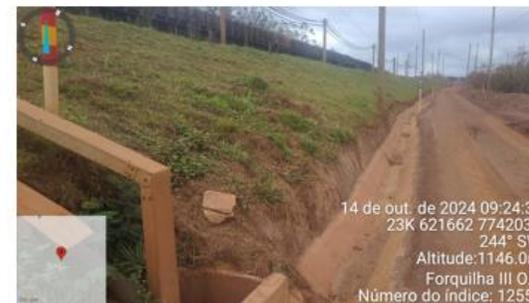
Figura 46 - Estado de conservação dos canais de cintura. (Outubro/24)

Manutenção manual/equipamentos

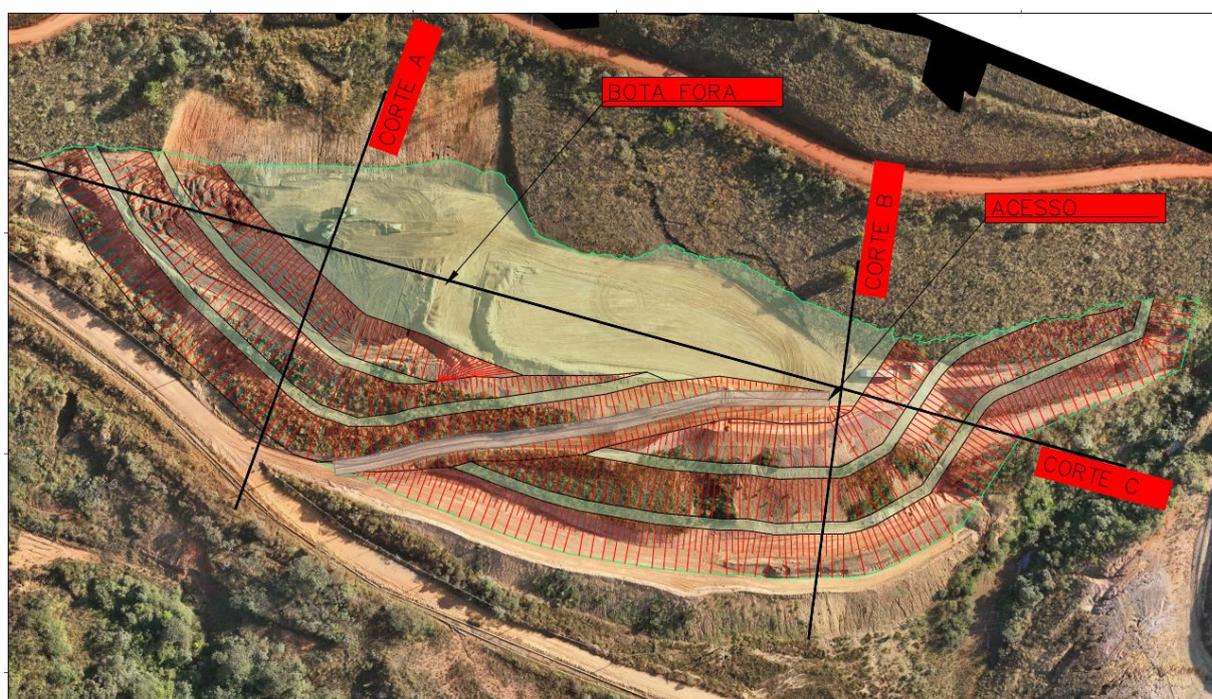
Em atendimento à **Recomendação F3-0182**, os sedimentos provenientes das limpezas de canais de cintura, são transportados e depositados na ADME (Área de Disposição de Materiais Excedente) de Forquilha V, conforme imagens a seguir. Por se tratar de materiais carreados do terreno natural e de acessos de serviço, não são executadas caracterizações desses materiais por tipologia e quantitativos. Será implementado um fluxo de controle de volumes escavados e serão apresentados à AECOM logo que as limpezas dos canais se iniciarem. A previsão é que as limpezas se iniciem no mês de agosto/24. Por se tratar de destinação interna à área da Vale, não há certificados de destinação.

Figura 47 - Arranjo geométrico do ADME de Forquilha V (Julho/24).
